# חוות דעת

## הנדסית

## **הנדון: חוות דעת וממצאי ביקורת ליקויי בנייה**

### **דירה חדשה לאחר אכלוס**

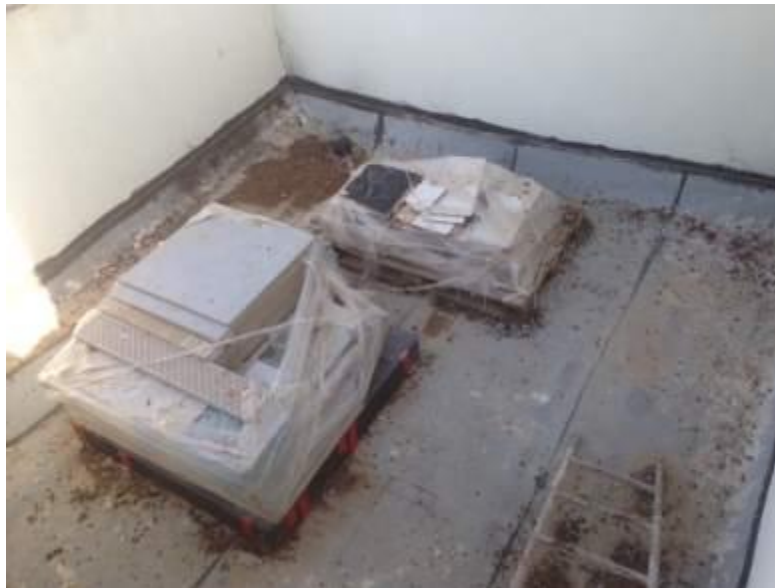
**אריחים רזרביים שנמצאו בגג הנכס ואינם מספקים לפי הכמות הדרושה**

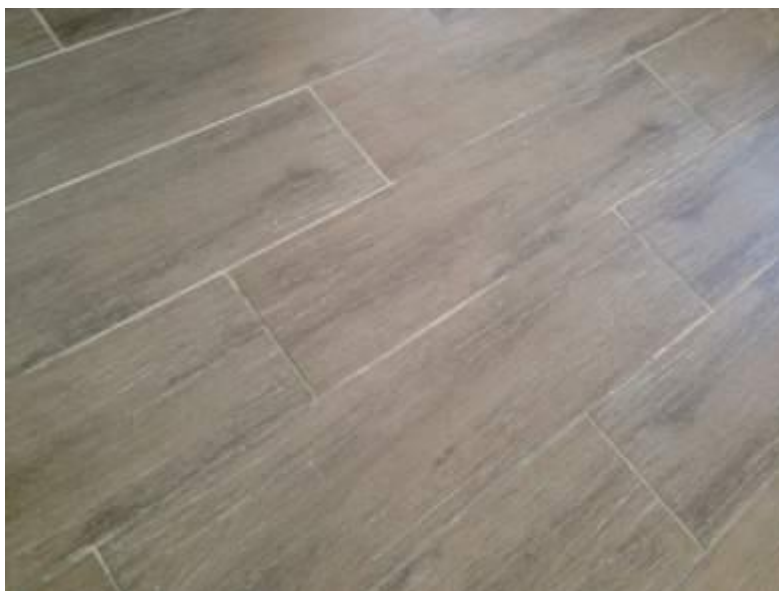
- מרפסת קומה ב' כאשר מרבית המילוי התפורר. ניתן להבחין באזורים שבהם לא נותר כלל מילוי. הדבר גורם לחדירת מים מתחת לריצוף המרפסת וניתן חדירת מים אל תוך הנכס.
- בחדר ההורים ושירותי ההורים קיים הבדל בגוון המילוי בין כלל הריצוף.

מילוי משיקים בגוונים שונים בחדר הורים

דרוש להסיר את המילוי הפגום עד לעומק האריח. יש לבצע מילוי משיקים בשנית.  
מומלץ לבצע מילוי משיקים במרפסת ע"י רובה אפוקסי. יש לבצע תיקונים רק לאחר שבעיות רטיבות נפתרו (ונבדקו).

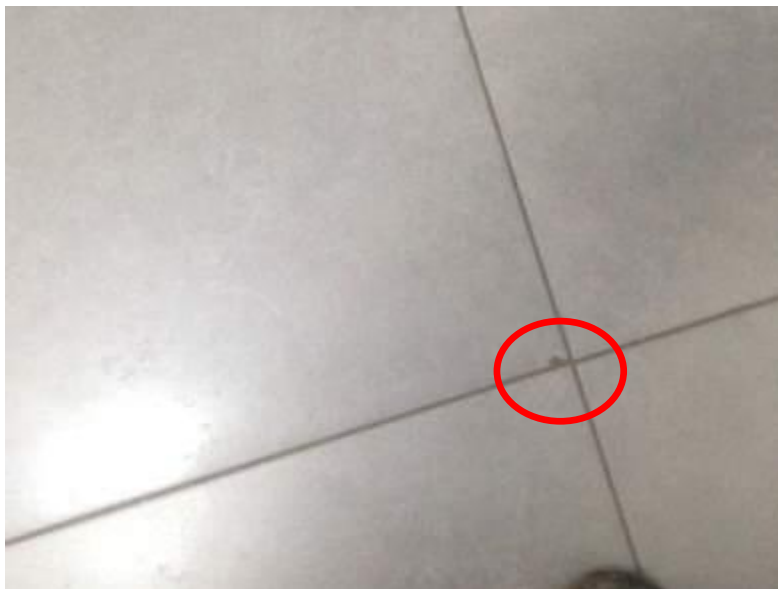
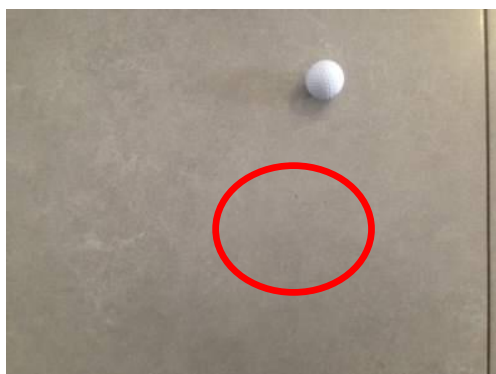
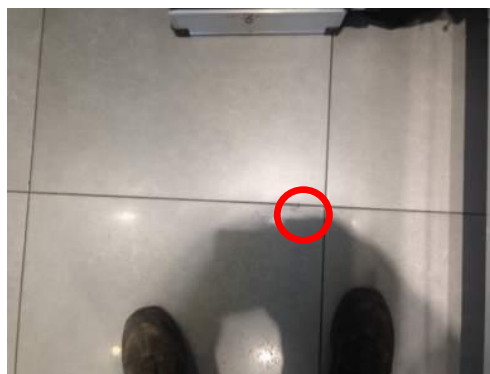
- 1 יח' פינת אוכל (3 אריחים מול דלת הכניסה ו6 שמאלה).
- 1 יח' במרכז חדר הממ"ד.
- 1 יח' בפינת האוכל.

אריח פגום בחלל מגורים

דרוש לפרק אריחים פגומים ולצרף מחדש  
**עלות 750 ₪ (העלות מחושבת לפי מינימום 1 מ"ר בכל קטע הדרוש תיקון ואינו כולל עלות ריצוף שעל הקבלן לספק.)**

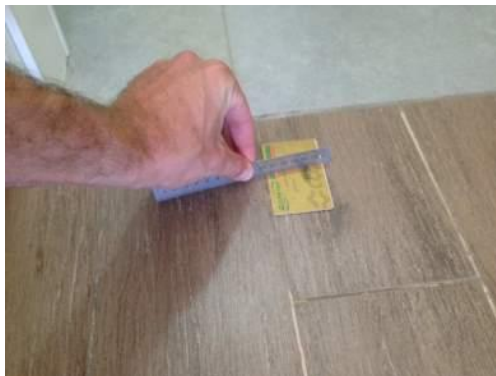
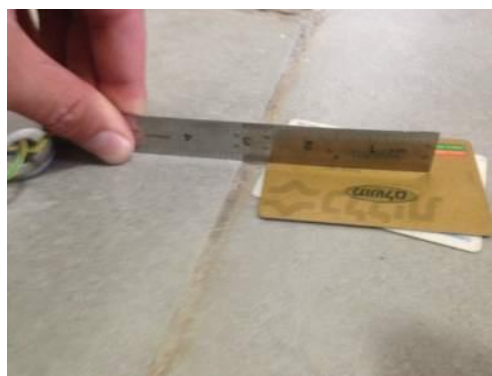
- בחדר ההורים בצמוד למפתן הדלת.
- בפרוזדור קומה ב' בצמוד למפתן הדלת של דלת היציאה למרפסת.
- במרפסת קומה א' במספר רב של אריחים (מפורט בסעיף 2.9)

*אריחים בעלי הפרשי גובה*

לתיקון דרוש לפרק אריחים פגומים ולצרף מחדש

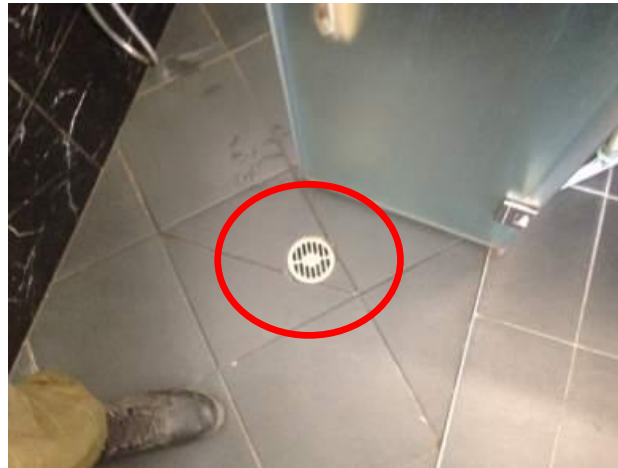
- ניקוז תא המקלחון אינו במרכז רוחב התא. הדבר מהווה ליקוי אסתטי וכמו כן פוגע בניקוז של התא.
- האריח שבו ממוקם הניקוז חתוך לשניים כאשר הניקוז ממוקם בצורה שלא מאפשרת ניקוז תקני.
- מפלס הרצפה בוצע שלא בהתאם לנדרש בתוכניות האדריכלות שהוצגו בפני.
- לא ניתן לפרק את המכסה של קופסת הניקוז לצורך בקרה/ניקוי (מפורט בסעיף 3.1)

שיפוע לקוי בתא המקלחון של שירותי ההורים

- לפרק את האריח שבו נמצא הניקוז.
- למקם ניקוז חדש במרכז האריח (בצמוד למפרט מהנדס אינסטלציה).
- דרוש ניקוז (מחסום רצפה) בעל מחסום ריח (חתם מים).
- לבצע ריצוף כך שהניקוז נמצא במרכז האריח כאשר האריח חתוך ל-4.
- להשלים מילוי משיקים.

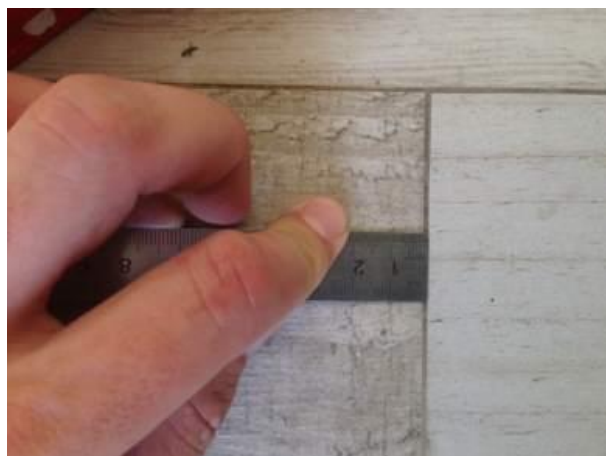
- עבודות הריצוף בוצעו ללא משיקים כלל. הדבר בניגוד לדרוש בת"י, מפורט בסעיף 2.7. יתכן שהאריחים ללא המשיקים יסדקו מאחר והאריח לא יכול לזוז בגין התפשטות תרמית. כמו כן, מכיוון שלא קיימים משיקים לא בוצע מילוי משיקים המונע חדירת מים אל תשתית הרצפה. נמצאו כתמים בין אריחים המעידים על חדירת מים.
- קיים מספר רב (מעל 5) של הפרשי גובה בין אריחים סמוכים, הדבר בניגוד לת"י, מפורט בסעיף 2.6. הדבר פוגע בניקוז המרפסת ומהווה ליקוי אסטטי.

אריחי מרפסת ללא משיקים מינימאליים

- דרוש לפרק את כלל האריחים והפנלים.
- לבדוק תקינות האיטום.
- לבצע ריצוף בשנית.

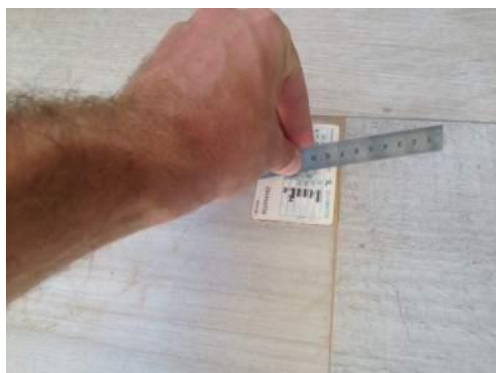
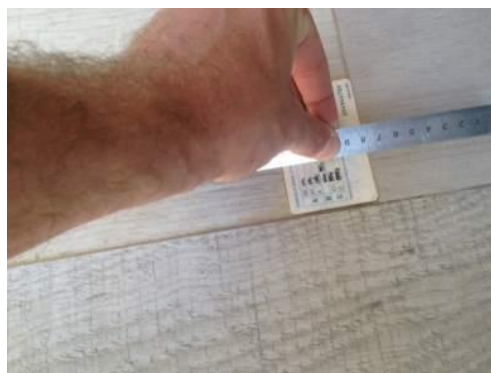
הפרשי גובה בין אריחים

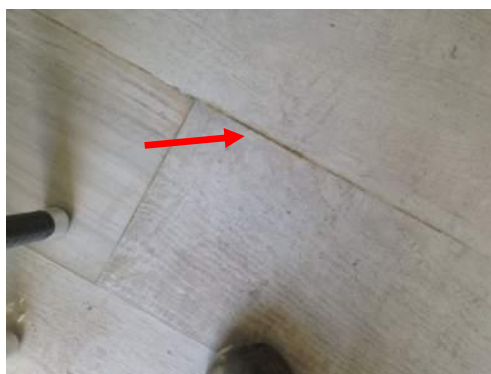
כתמים בין משיקים

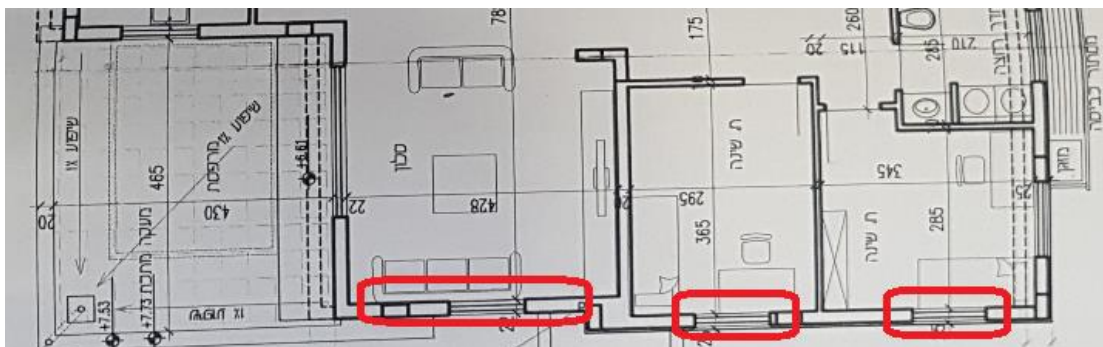
נמצאו נזקי רטיבות מסביב לפתחים בקיר הדרום-מערבי הנמצאים בסלון, בחדר א' ובחדר ב'. הנזק בא לידי ביטוי בהתנפחות צבע, קילוף וכתמים.

פתחים בקיר המערבי שנפגעו מחירת מים

מאחר והקבלן ביצע תיקונים ובעל הנכס טוען שעדיין קיימת חדירת מים יש לערוך בדיקת המטרת קיר וחלון כדי לאבחן את הנושא. דרוש לערוך בדיקה בהתאם לת"י 1476, חלק 2, סעיף 5.2.1, 5.3, **ציטוט:**

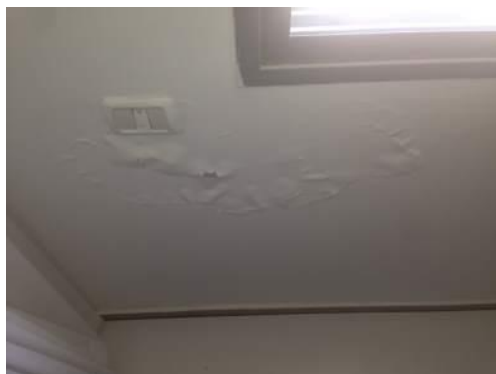
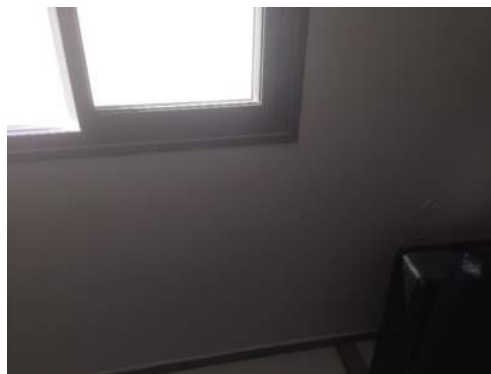
### נזקי רטיבות בקיר הסלון

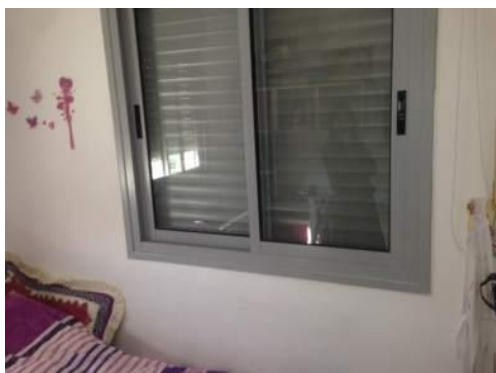
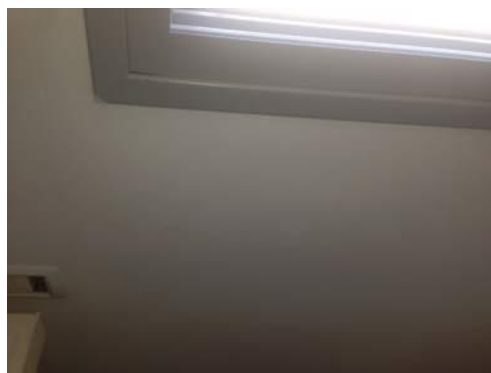
### נזקי רטיבות בחדר א' וחדר ב'

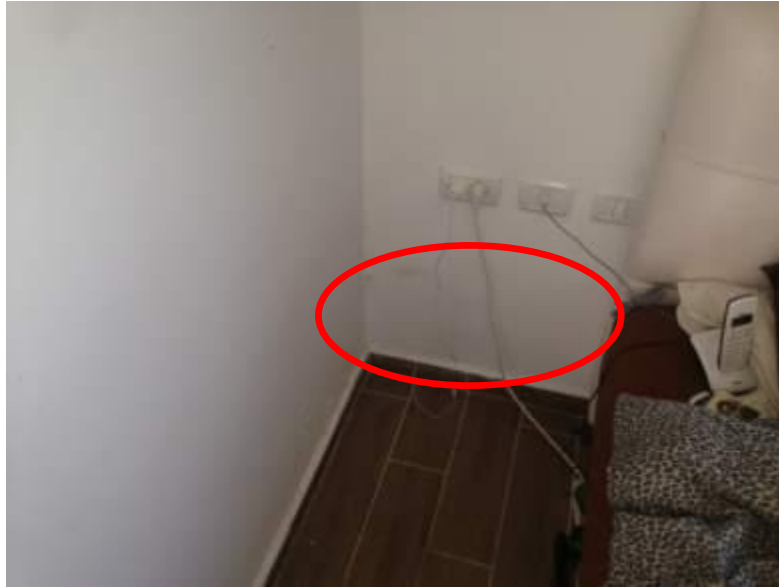
בחדר ההורים בפינה המערבית נמצאו נזקי רטיבות – התנפחות וקילופי צבע. קיימות מספר סיבות אפשריות לכך:

- קיימת חדירת מים אל תוך תשתית המרפסת (מפורט בסעיף 2.3).
- עפ"י בעלי הנכס בעבר הייתה חדירת מים מהגג טכני ובוצעו תיקונים ע"י הקבלן. כמו כן עפ"י טענת בעלי הנכס לא בוצעה בדיקת הצפה.

נזקי רטיבות בחדר ההורים בפניה המערבית

ע"מ לפסול אפשרות שחדירת מים נובעת מכשל באיטום גג טכני דרוש לבצע בדיקת הצפה לפי לת"י 1752, חלק 2, סעיף 5.3.1.4, **ציטוט:**

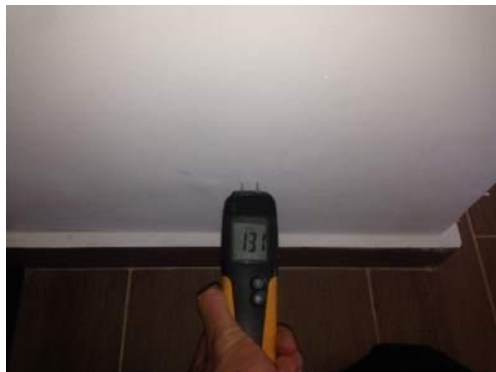
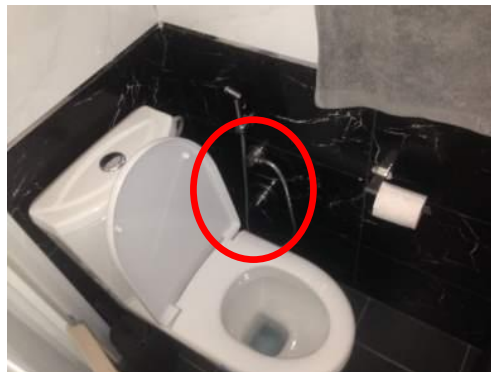
בחדר ההורים נמדדה רטיבות ע"י מד לחות בצד השני של קיר השירותים שבו נמצא ברז הבידה ובצד השני של הקיר חיצוני שבו נמצא ברז המרפסת. עפ"י טענת בעלי הדירה בוצעו בעבר תיקונים לברזים וצינורות אספקת המים באזורים הנדונים. מכיוון שנמצאה רטיבות ניתן להסיק שהתיקונים לא פתרו את הנזילות.

### רטיבות בקיר של צינור בידה

דרוש לבצע בדיקת אטימות של צנרת המים בשירותי ההורים ע"מ לבדוק קיום של כשל בצינור אספקת המים ומיקומו. יש לבצע בדיקה בלחץ של 12 אטמוספר כולל כל ההכנות הנדרשות לכך כנדרש בת"י 1205 חלק 6 (2003), נספח-א.

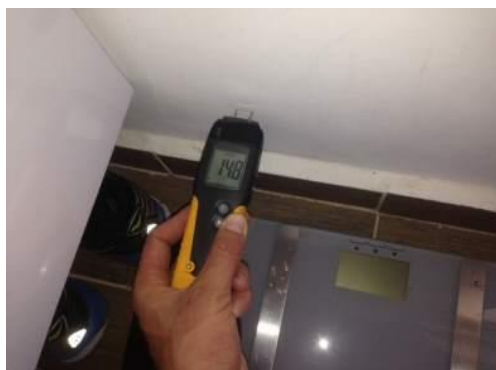
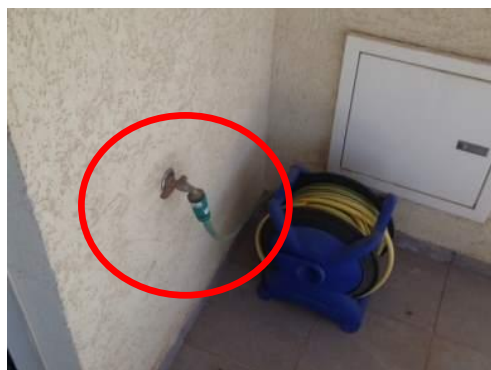
### רטיבות בקיר של צינור מרפסת

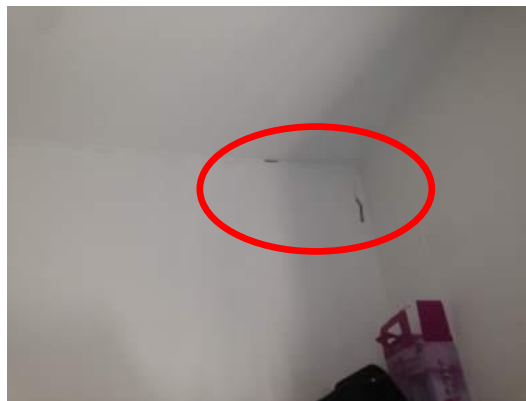
בחדר א' בפינת הקיר והתקרה נמצא סדק בשכבת הטיח. דרוש לבצע תיקון מקומי ע"י פתיחת סדק/מילוי חומר גמיש/ תיקון מרק וצבע. יש לעקוב אחרי התפתחות של סדקים נוספים באזור.

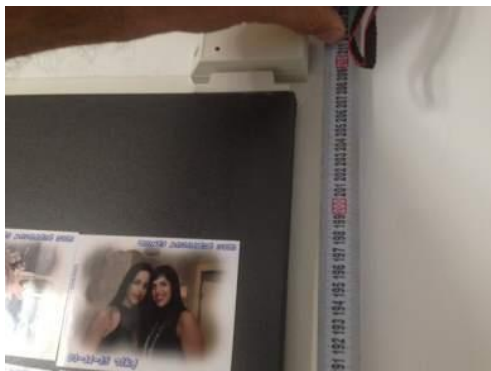
#### *מידות כנף דלת: רוחב 81 ס"מ וגובה 207 ס"מ*

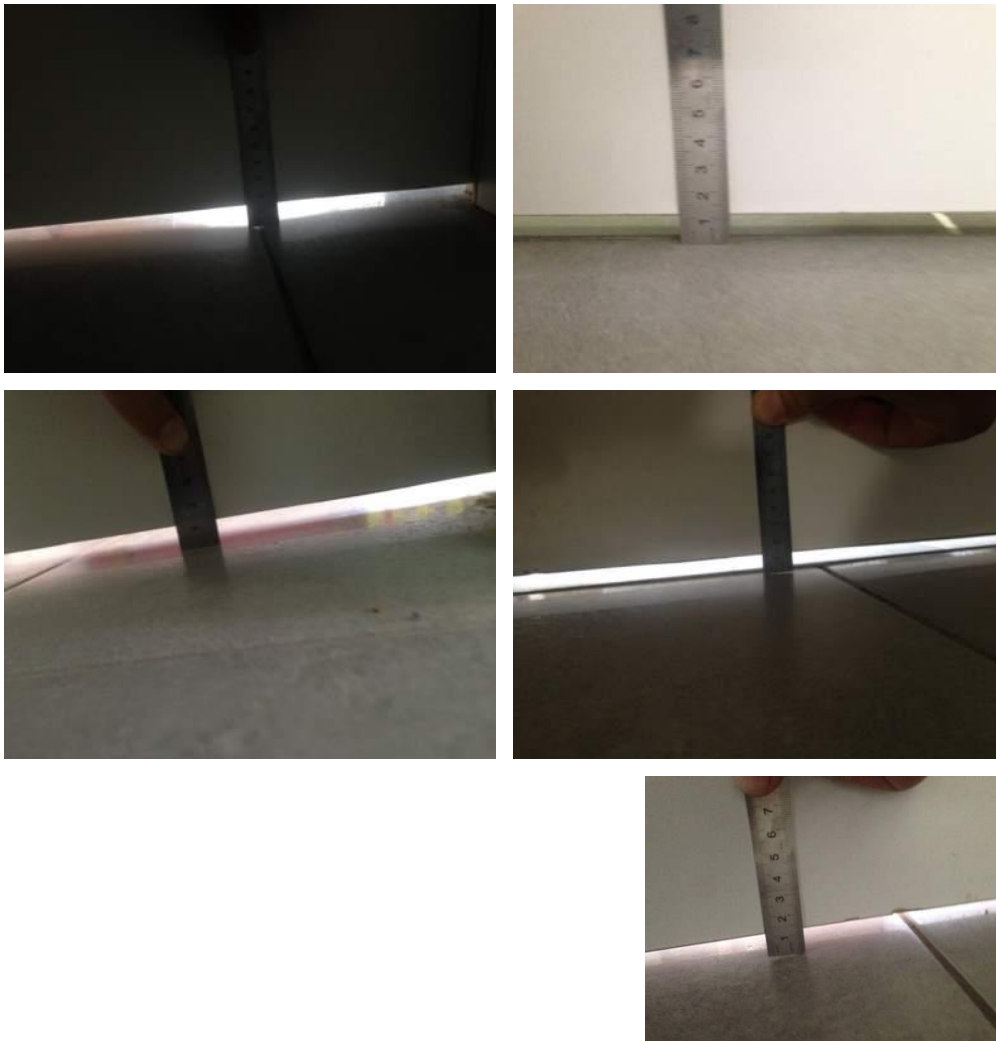
*מרווחים בין תחתית הדלת ורצפה מעל המותר (6 מ"מ)*

לתיקון דרוש להוסיף סף תחתון לדלתות (פרופיל פלסטיק ייעודי) או לחילופין להחליף את הדלתות למידות תקינות.

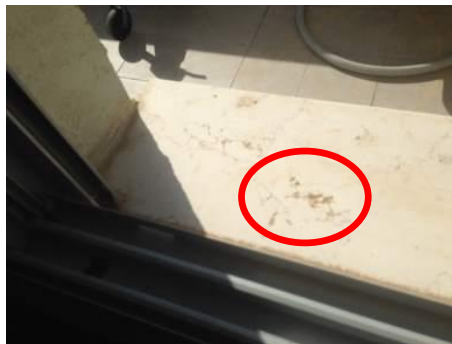
*נקבובים באדן החלון*

לתיקון דרוש למלא נקבובים ע"י דבק שיש או חומר ייעודי אחר ולבצע שיוף לאחר מכן.  
**עלות 100 ₪.**

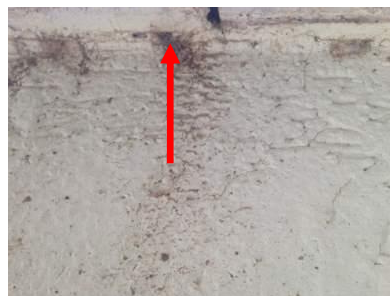
במרפסת א' בחיפוי המעקה אף המים מלא בחומר כך שאינו מונע זרימת מים קליפרית. הדבר גרם לכתמים מתחת למשטחי האבן. לתיקון דרוש לנקות את חריצי אף המים ולנקות את הכתמים מפני הקיר.

*אף מים מלא בחומר וכתמים ע"ג הקיר*
