תאריך: 13.08.2024

## חוות דעת הנדסית - בדק בית

כתובת: \*\*\*\*\*

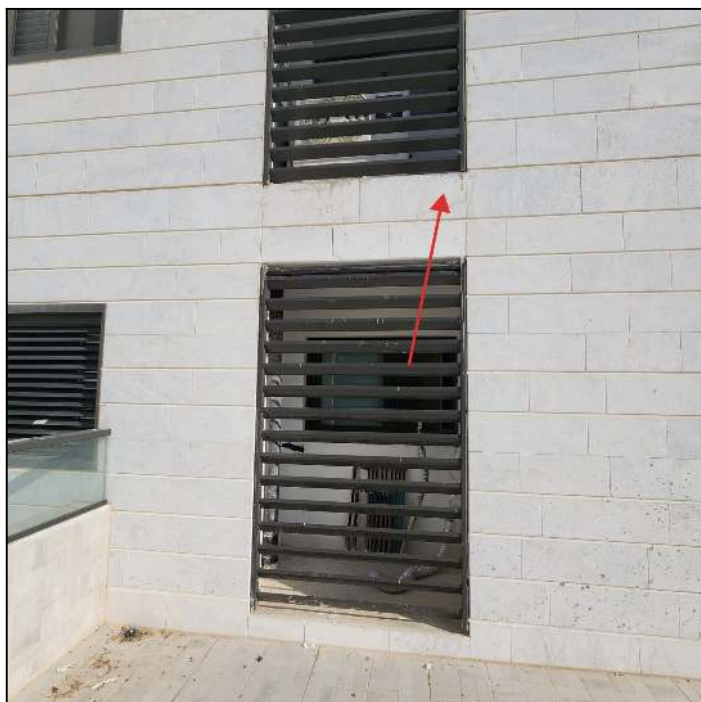
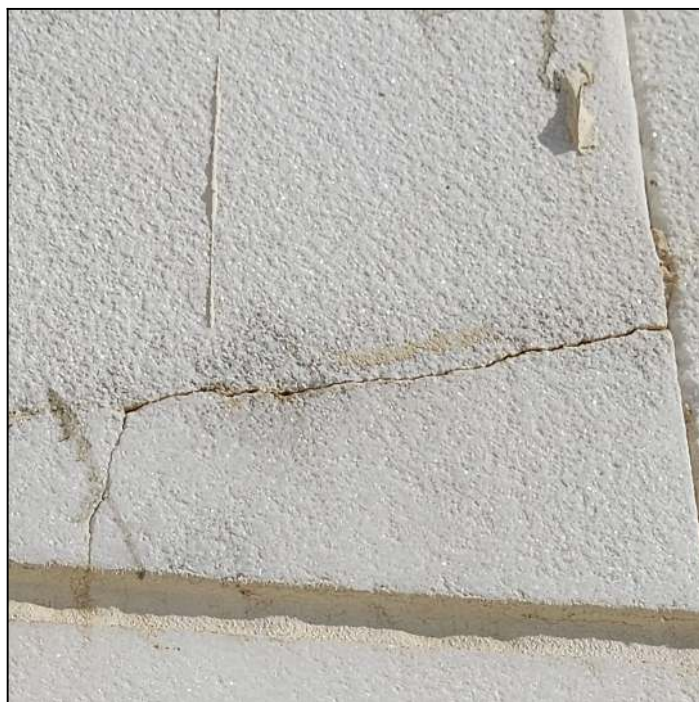
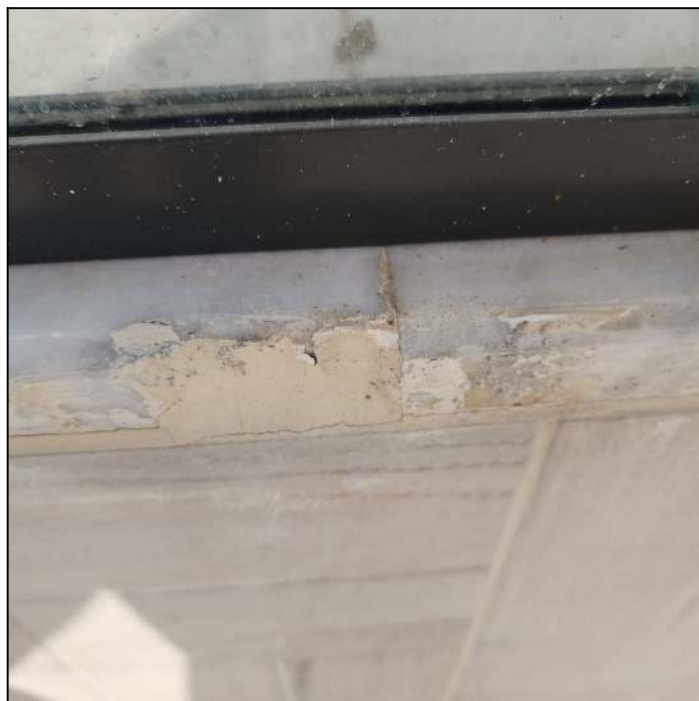
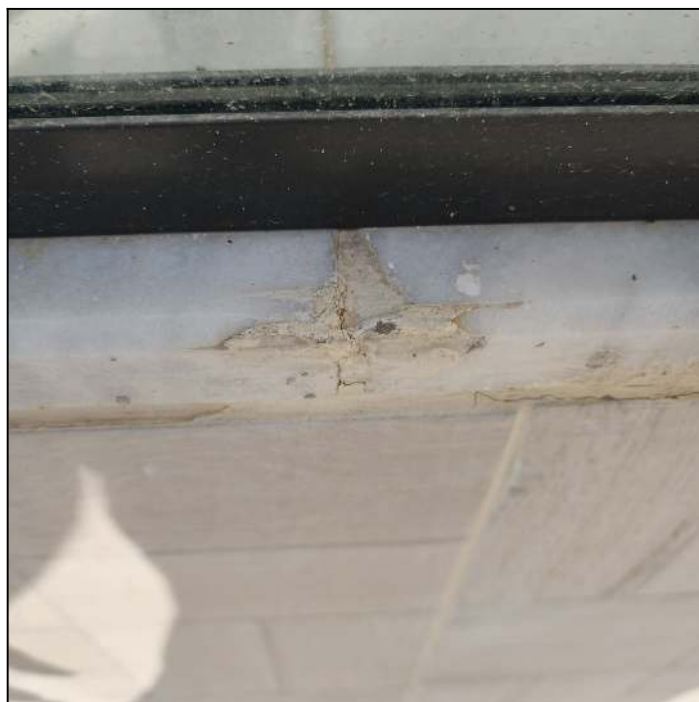
| <b>מיקום</b> | חצר |

| <b>1.1 ממצא</b> | נמצאו פגמים באבן (שברים/סדקים/כתמים) |

כל האבנים יהיו שלמות. אבנים שנסדקו או שנפגעו במהלך העבודה, או שנתגלו כפגומות יוסרו ויוחלפו באחרות.

| <b>המלצה</b> | להחליף אבן פגומה באבן חדשה תיקנית מאותו ספק וסוג גוון לרבות עבודות איטום, גימור וכוחלה. |

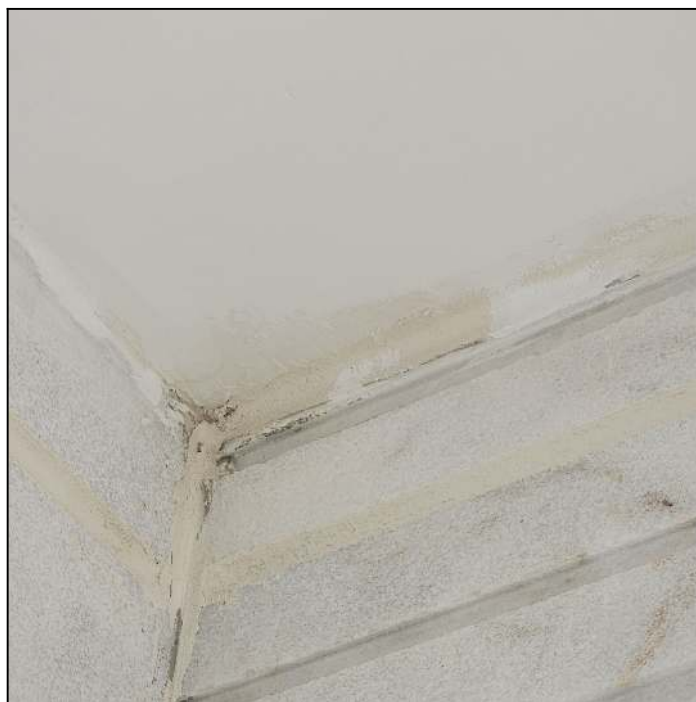
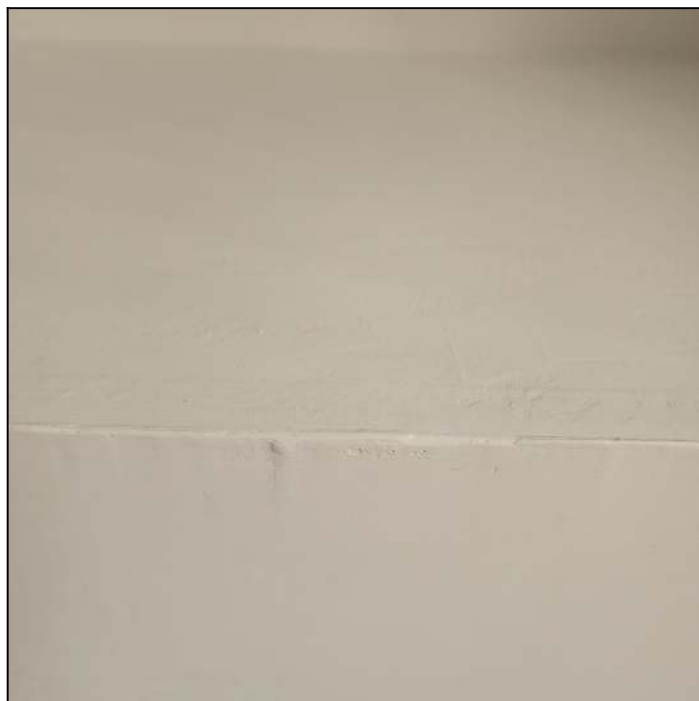
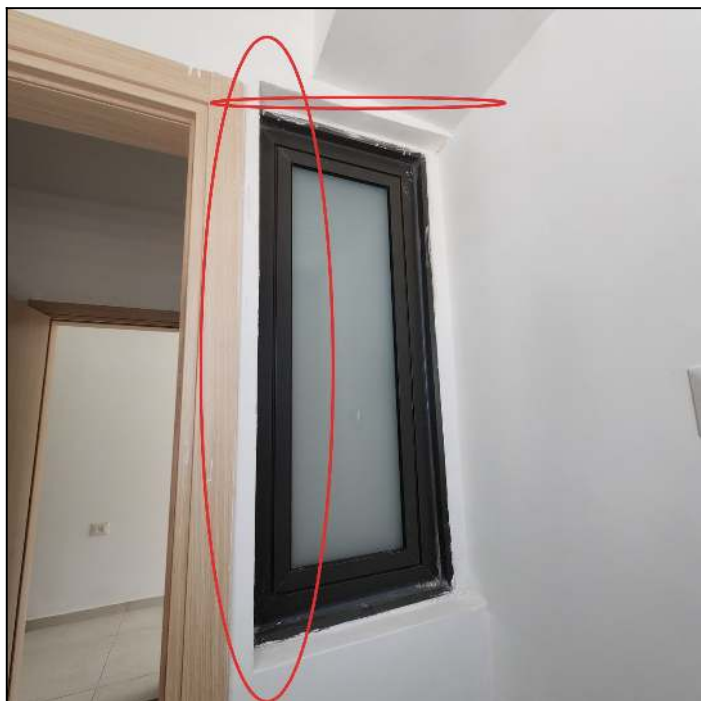
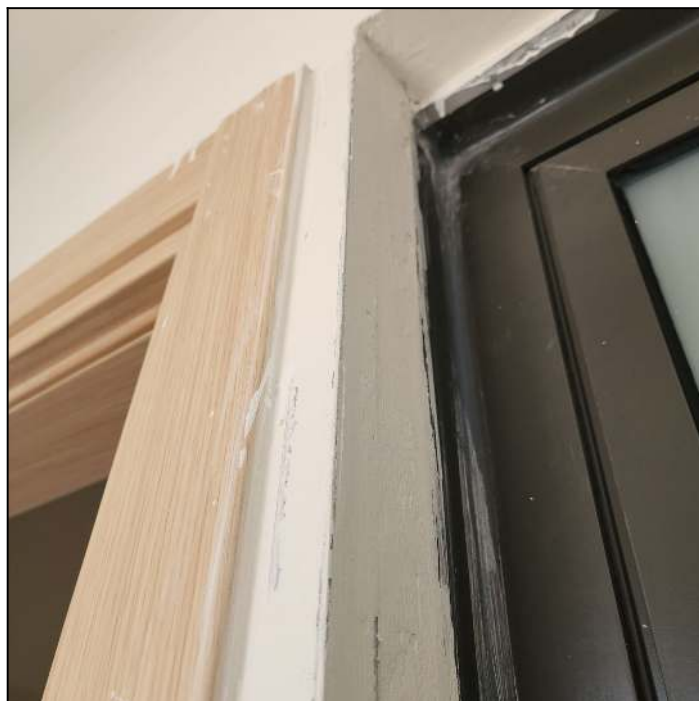
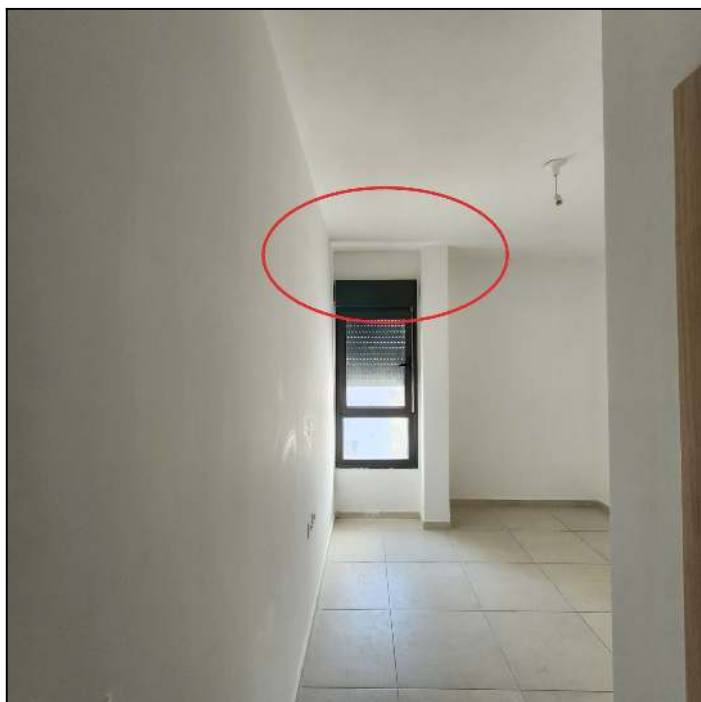
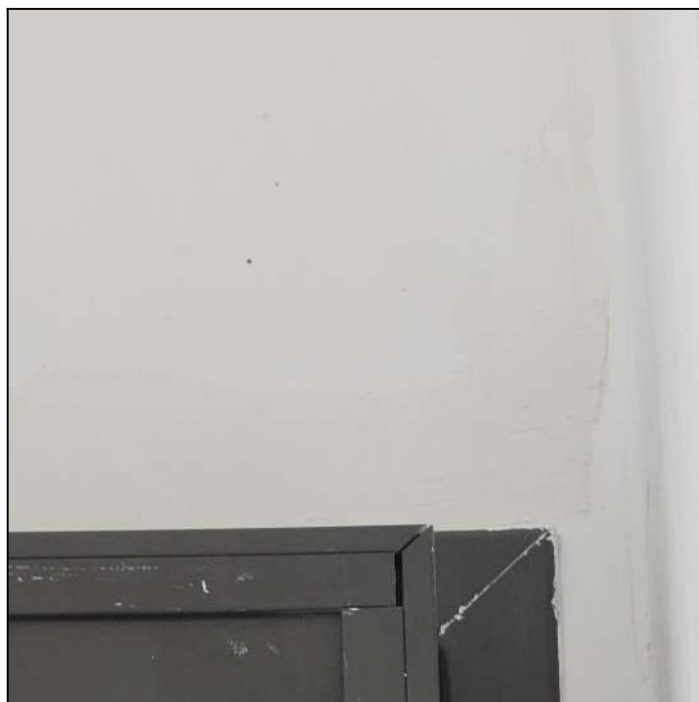
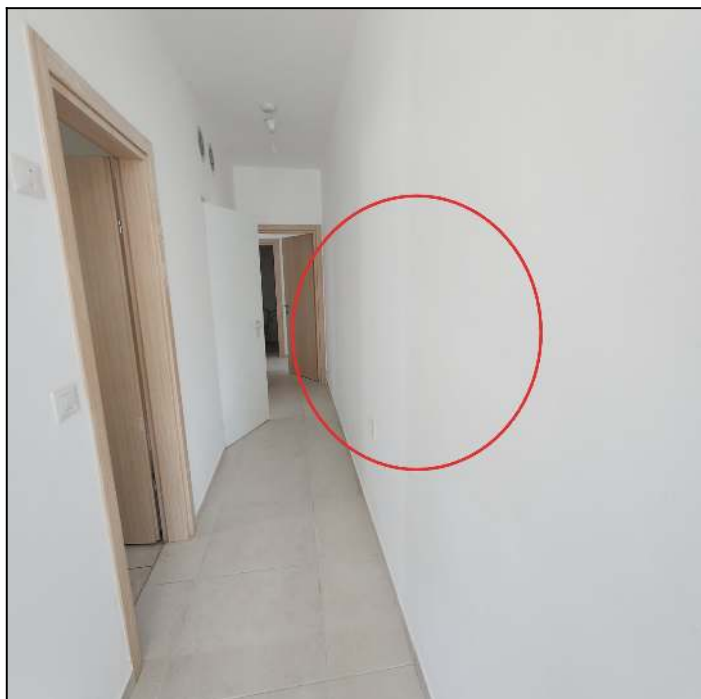
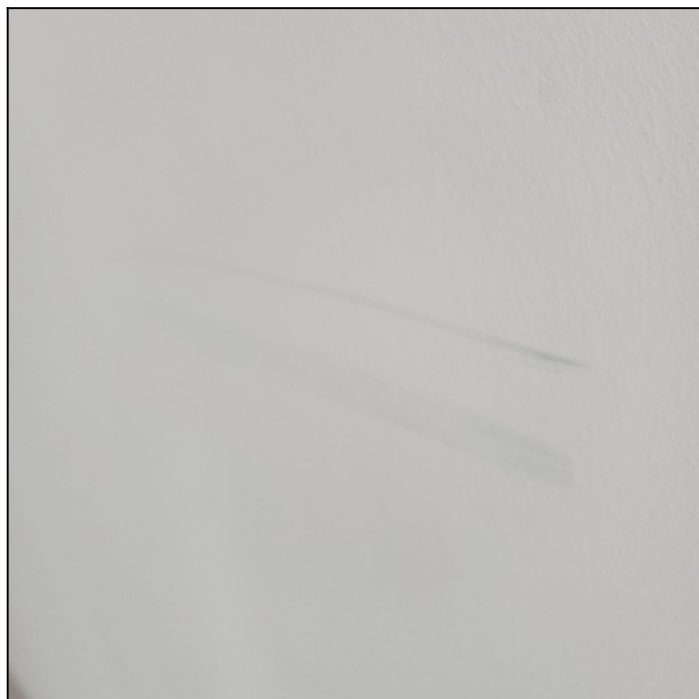
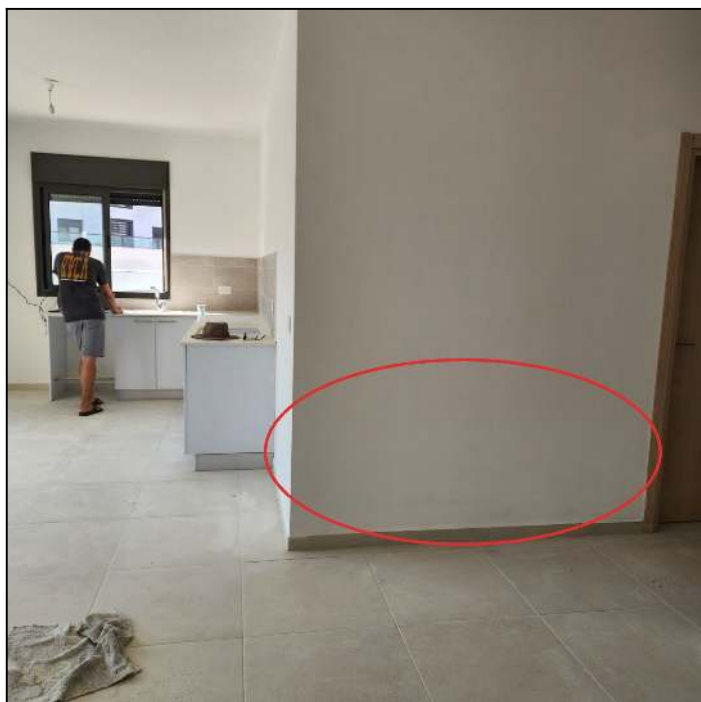
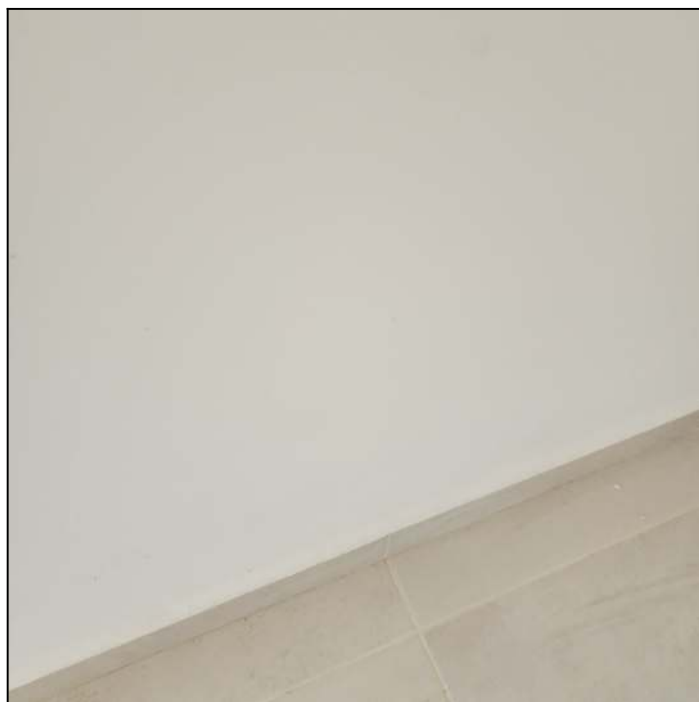
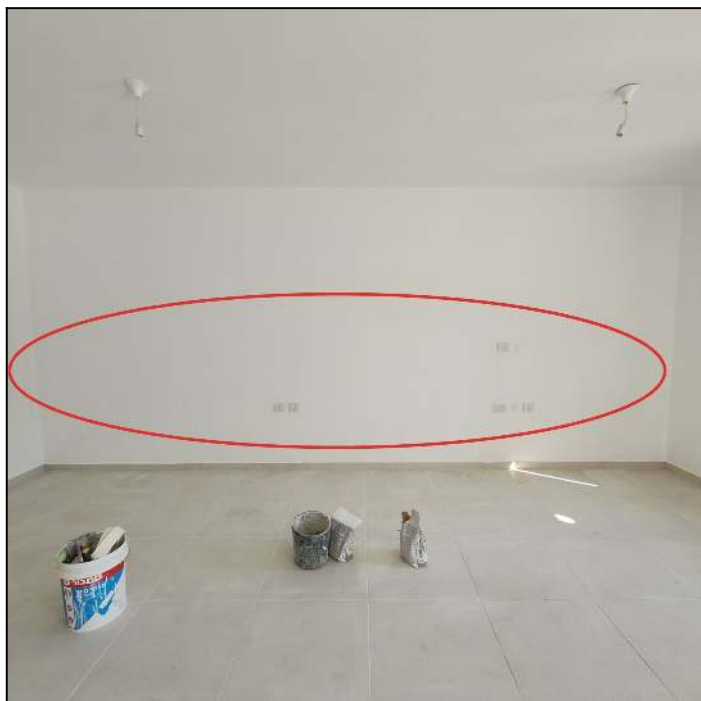
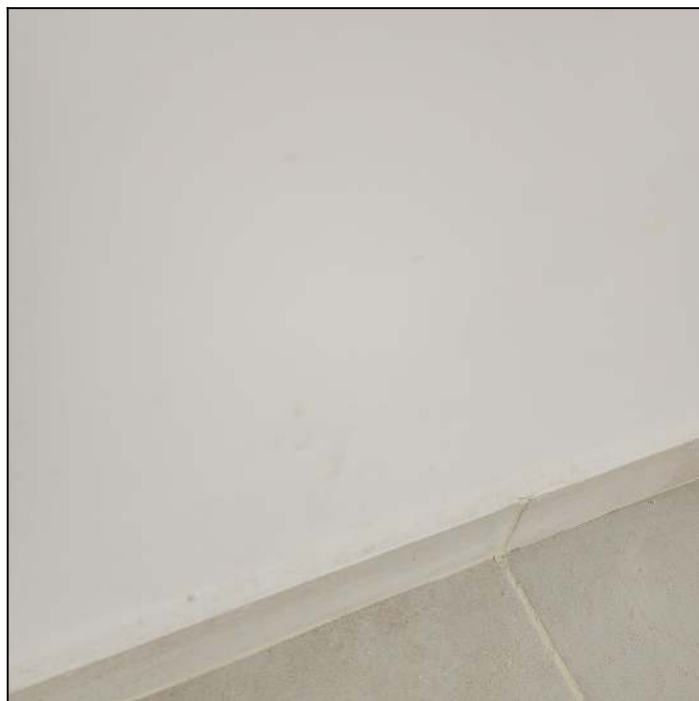
| <b>מיקום</b> | לפי מוקד |

| <b>2.1 ממצא</b> | מראה טיח וצבע לא אחיד. |
| <b>תקן</b> | [תקן 1920 חלק 2 סעיף 3.1]<br>"המראה של מערכת הטיח, גימור הטיח וגוונו יתאימו למוזמן." |

| <b>המלצה</b> | נדרש לתקן בצורה מקצועית למראה אחיד של הקיר ללא גוונים שונים |

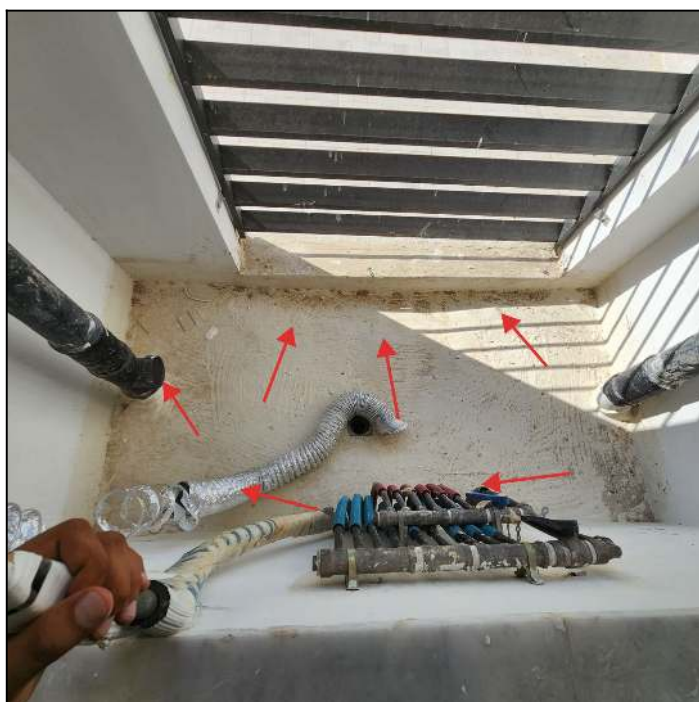
| <b>מיקום</b> | מסתור כביסה |

| <b>3.2 ממצא</b> | איטום במסתור כביסה לא בוצע בצורה תקינה ועלול לגרום לחדירת מים למבנה |

| <b>המלצה</b> | נדרש לקבלף את החומר הישן וליישם בצורה חדשה כנדרש לפי הוראות יצרן |

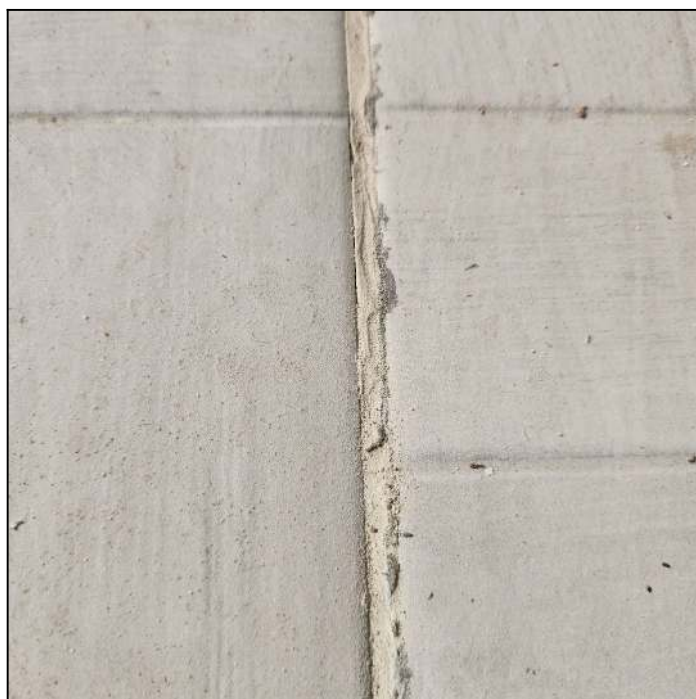
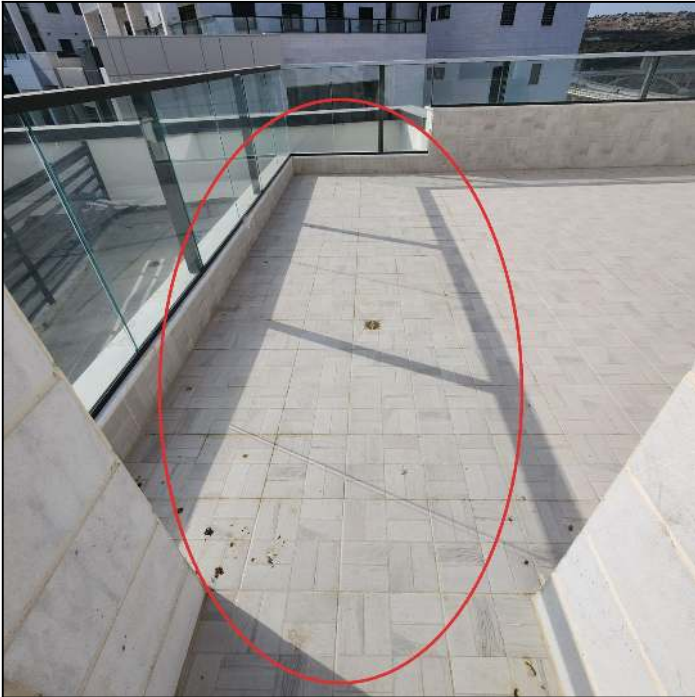
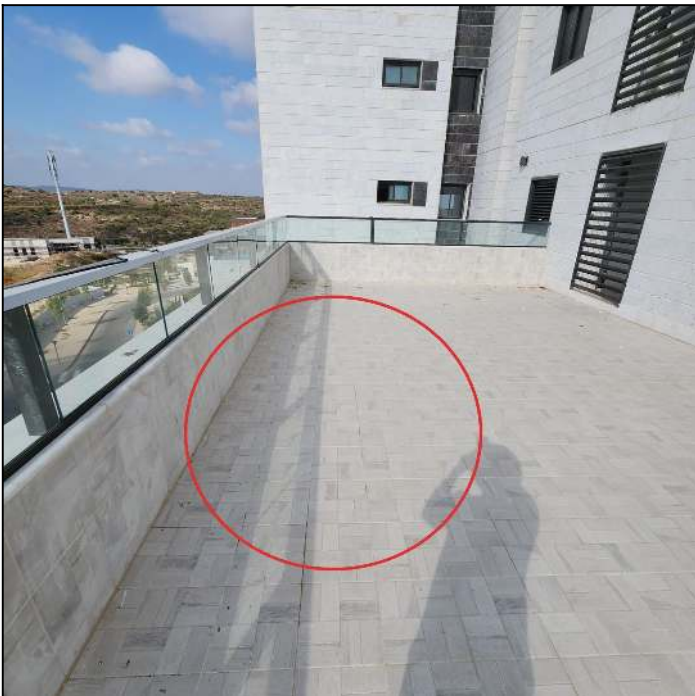
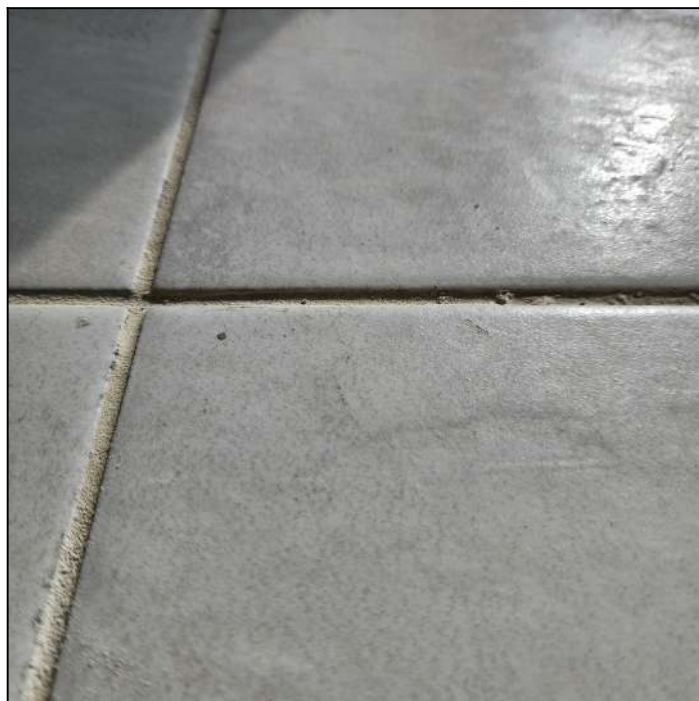
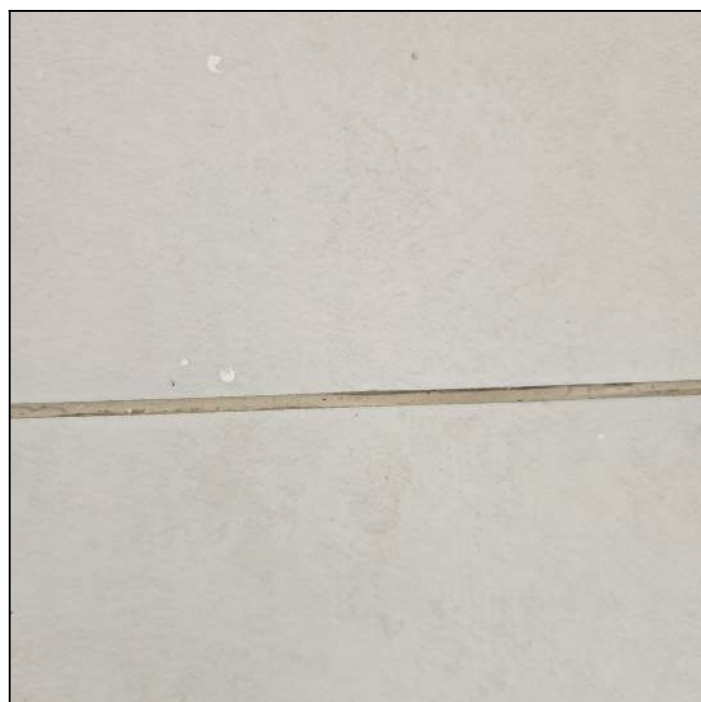
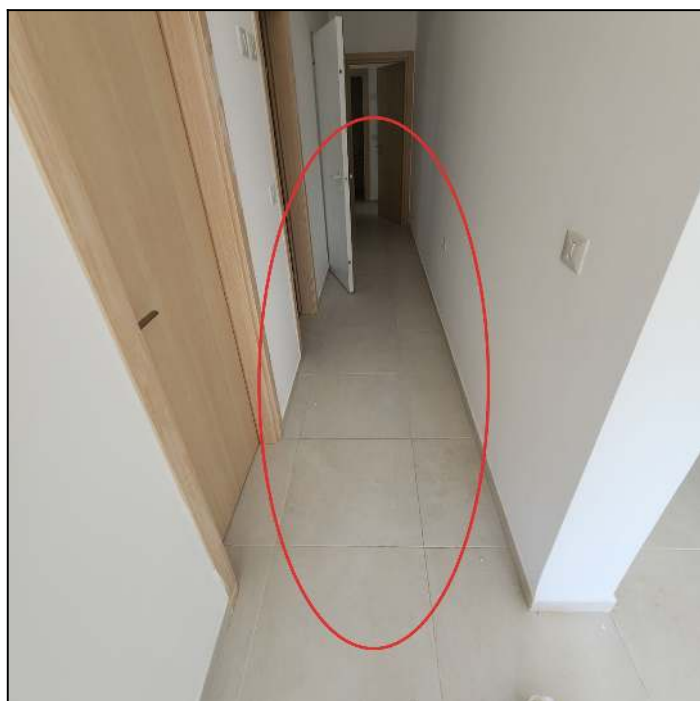
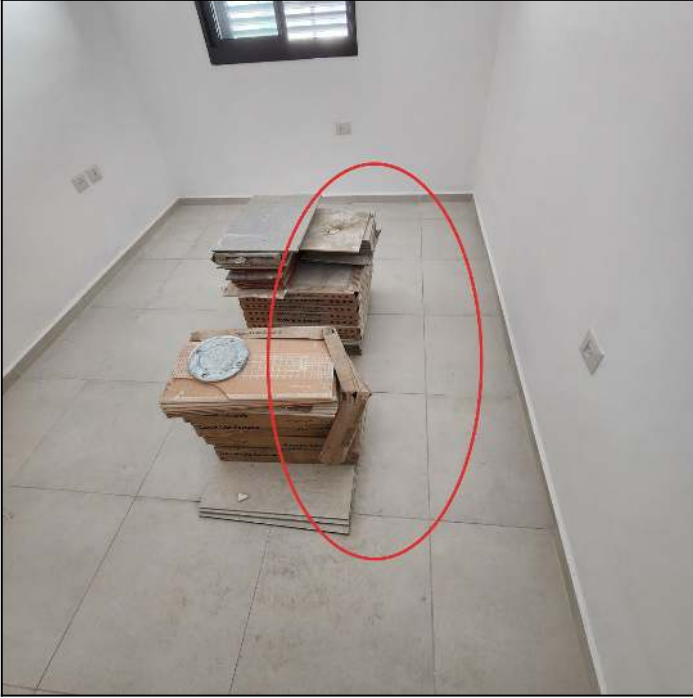
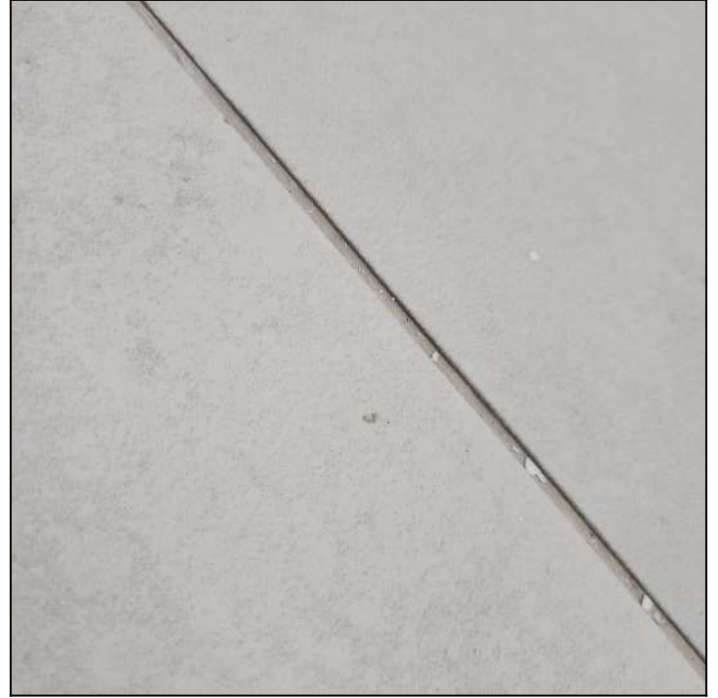
| <b>4.1 ממצא</b> | לא בוצע מילוי רובה באופן תיקני |
| <b>מיקום</b> | לפי מוקד |
| <b>הערה</b> | יש לבצע חירוף רובה בין הפנלים לריצוף בכלל הבית וליישם בצורה תקנית |

| <b>המלצה</b> | יש להשלים חומר מילוי במישקים על פי דרישות התקן |
| <b>תקן</b> | [תקן 1555 חלק 3 סעיף 3.1] |

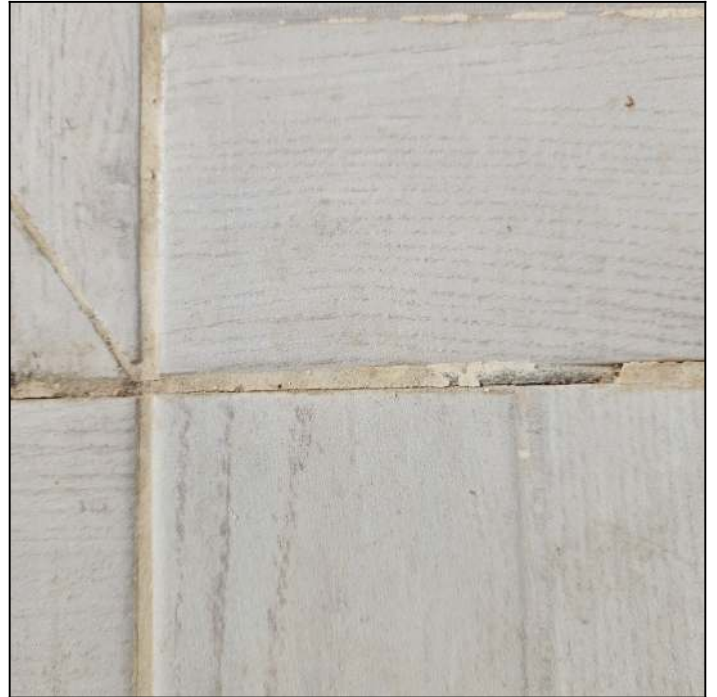
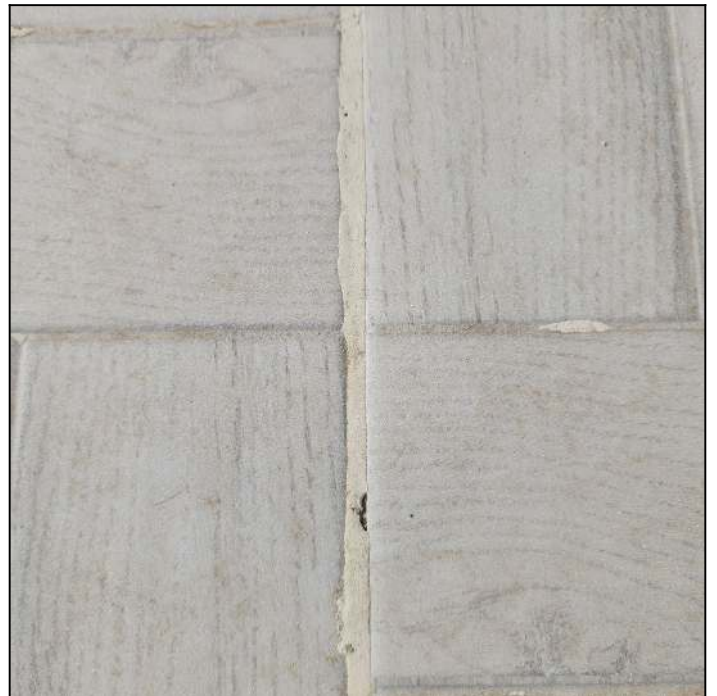
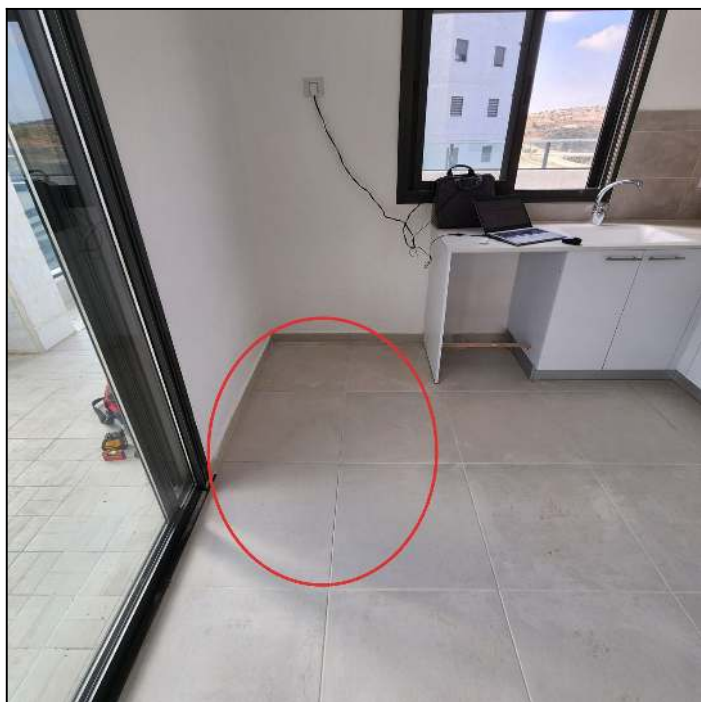
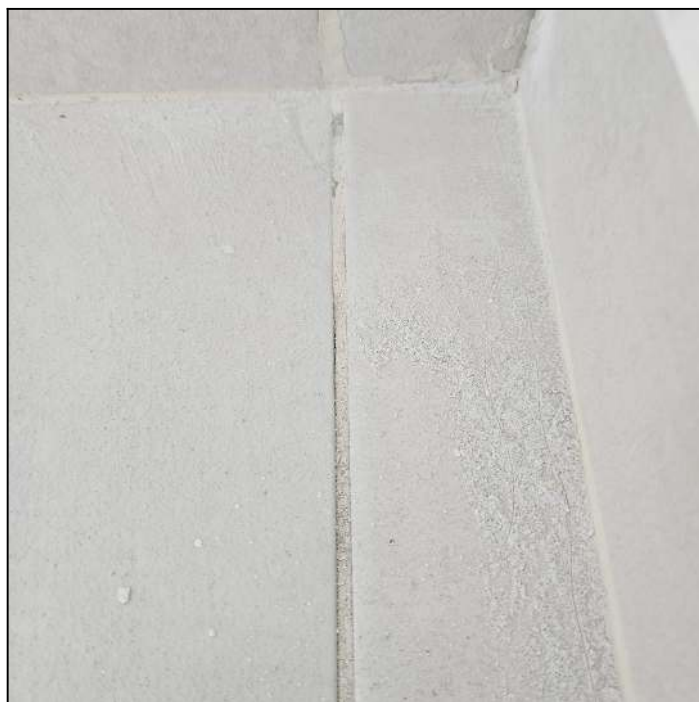
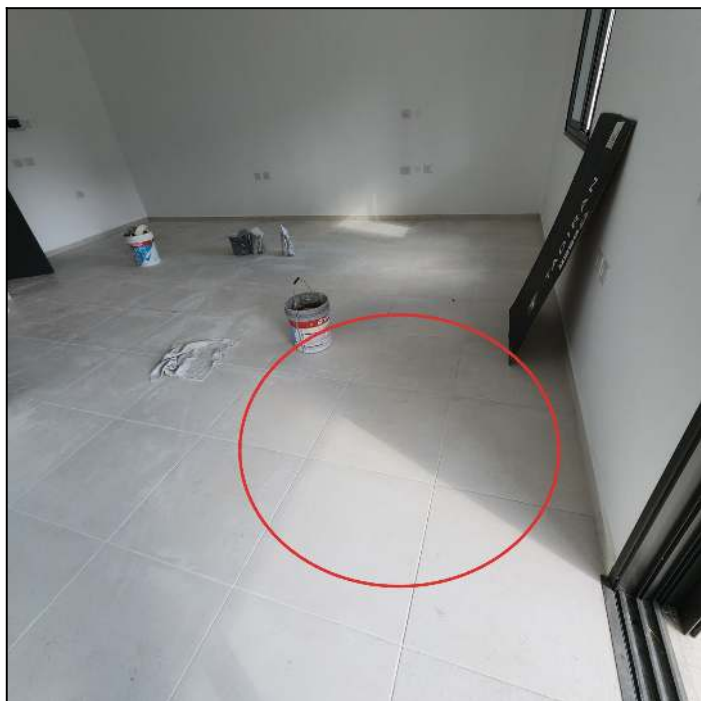
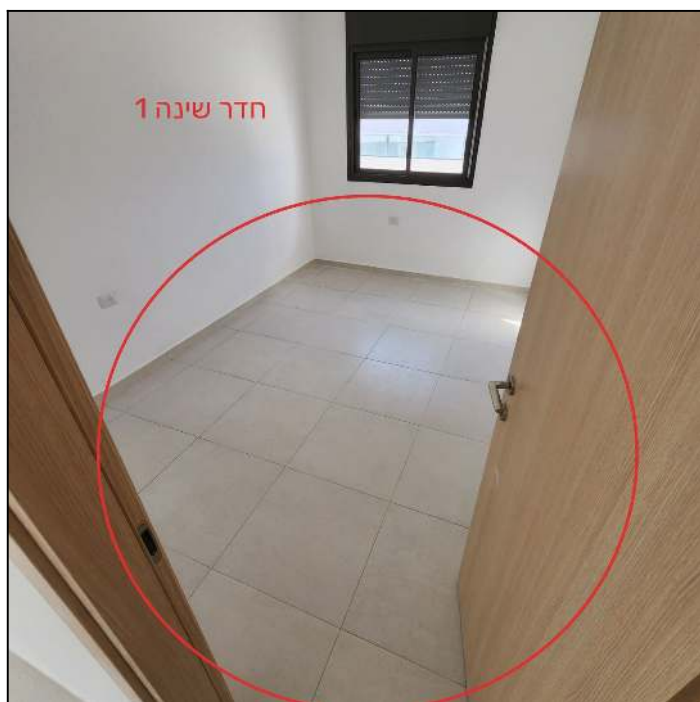
גימור האריחים יתאים לגימור שהוזמן. המראה הכללי של שכבת הריצוף יתאים לדוגמה המוזמנת. המישקים בין האריחים יהיו ישרים ורוחבם יהיה אחיד (בהתחשב בסטיות מישרות הפאות הצדדיות המותרות בתקן הישראלי ת"י 314), אלא אם נדרש אחרת על ידי המתכנן, או במקרים שהאריחים מעוצבים בצורות שאינן ישרות. המישקים בין אריחי השיפולים יהוו המשך למישקים בין אריחי הרצפה, אלא אם תוכנן אחרת. מילוי המישקים יהיה אחיד וללא חללים, והוא יתאים לגוון המוזמן.

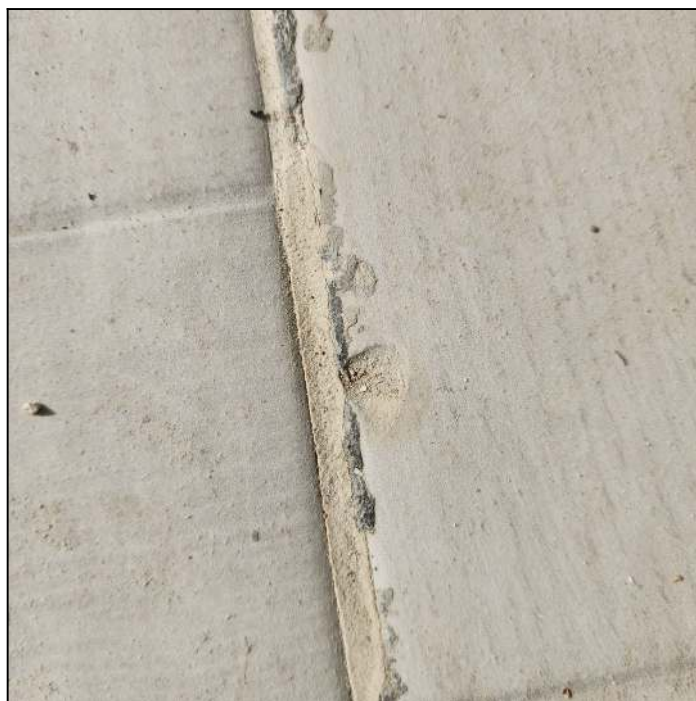
| <b>4.2 ממצא</b> | פגיעות ופגמים באריחים. |
| <b>מיקום</b> | לפי מוקד |

| <b>המלצה</b> | נדרש לפרק ולהחליף האריחים הפגומים באריחים מאותו ספק, סדרה וקוד גוון תואם |
| <b>תקן</b> | [תקן 1555 חלק 3 סעיף 5.1.2] |

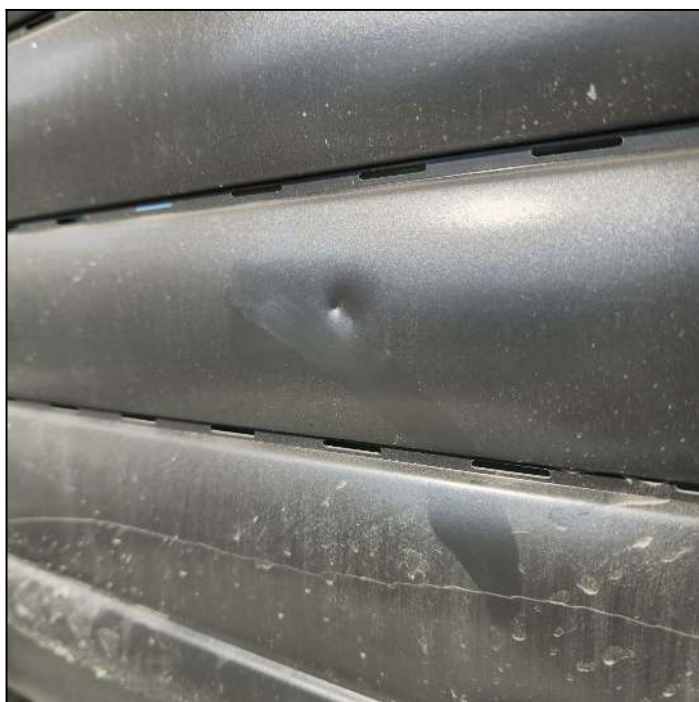
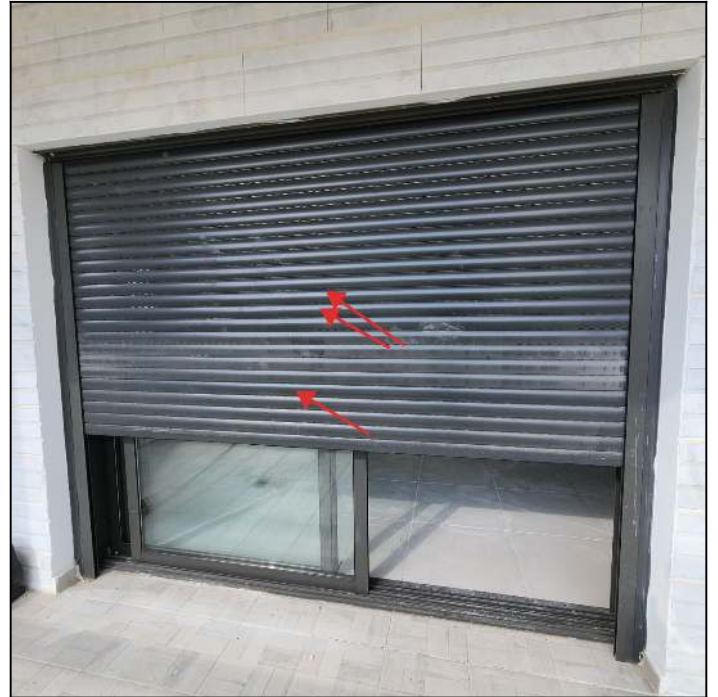
| <b>מיקום</b> | ויטרינה |

| <b>5.1 ממצא</b> | פרופילי האלומיניום נמצאו עם פגיעות מכניות |
| <b>הערה</b> | שלבים 3,10,11 (ספירה מלמטה) |

| <b>המלצה</b> | לתקן בצורה מקצועית על פי התקן ובמידת הצורך להחליף אם נדרש |

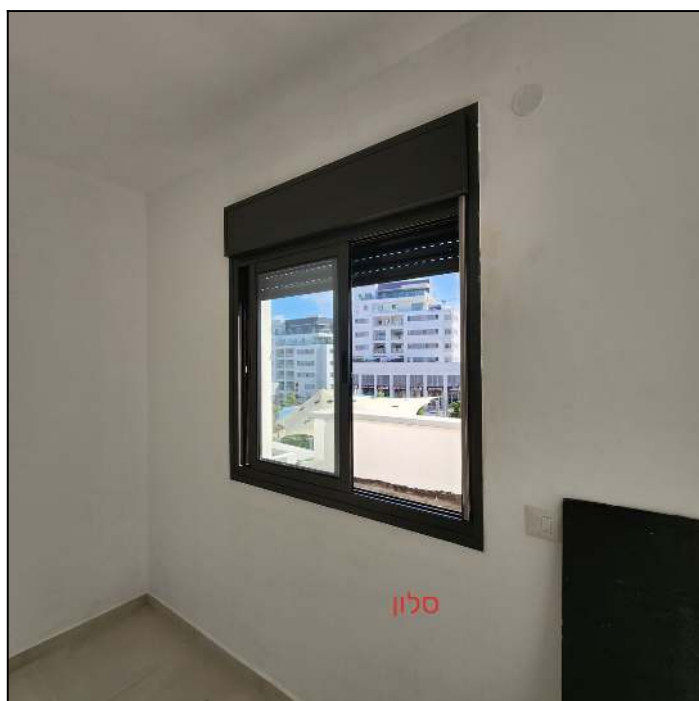
| <b>5.2 ממצא</b> תריסי החלון יורדים בצורה איטית ויש קושי בהפעלתם |
| <b>מיקום</b> לפי מוקד |

| <b>המלצה</b> יש לבצע תיקון ובמידת הצורך החלפה |

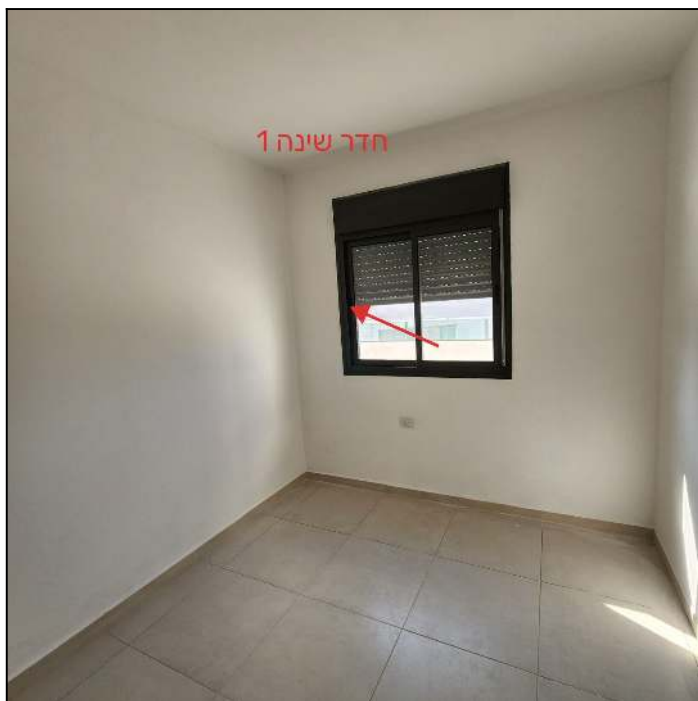
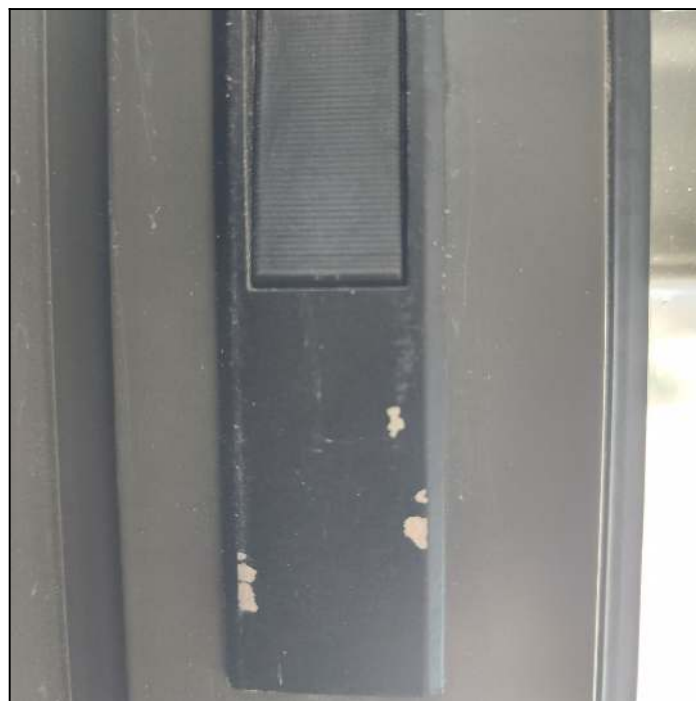
| <b>5.3 ממצא</b> פרופילי האלומיניום נמצאו עם קילופי צבע |
| <b>מיקום</b> לפי מוקד |

| <b>המלצה</b> לתקן בצורה מקצועית על פי התקן ובמידת הצורך להחליף אם נדרש |

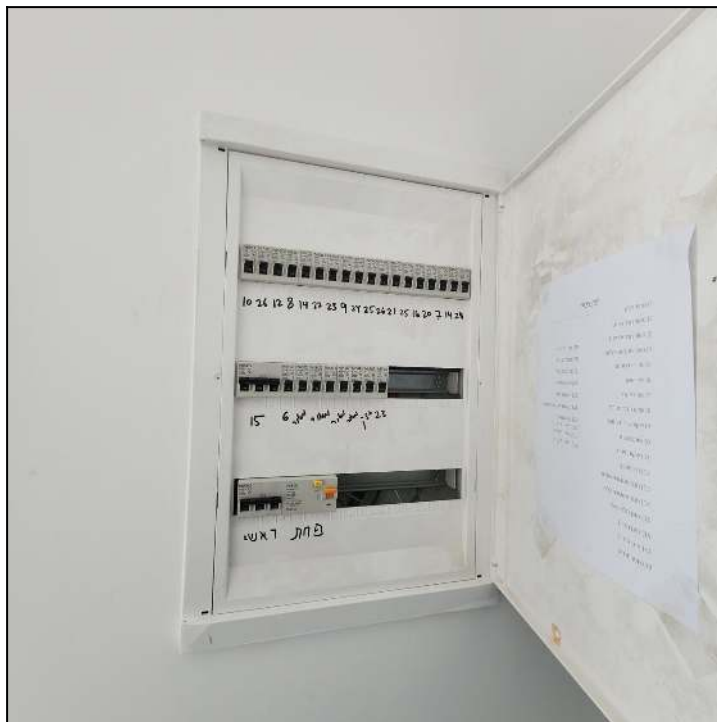
| <b>מיקום</b> | מבואת כניסה |

| <b>6.1 ממצא</b> | לוח חשמל לא שלם - להשלים PVC היכן שאין ממ"טים |

| <b>המלצה</b> | נדרש להשלים פסים מ P.V.C במקומות החסרים. |

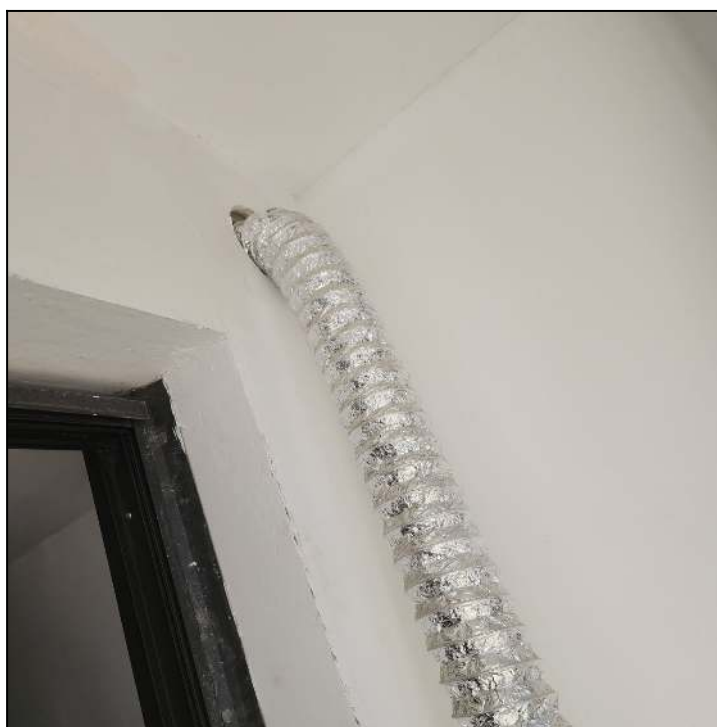
| <b>מיקום</b> | מסתור כביסה |

| <b>6.2 ממצא</b> לא נמצא פתח יציאה לוונטה חשמלית לאיוורור חדר "כלוא" | |
| <b>תקן</b> | [תקנון התכנון והבניה סעיף 2.44]<br>"חדר שרות שאין בו חלון הנפתח אל אוויר החוץ ואינו מאוורר באמצעים המפורטים בסעיפים 2.41-2.43 יאוורר באמצעות צינור נפרד או צינור מאסף המצויד במאוורר מכני" |

| <b>המלצה</b> | נדרש להתקין וונטה בכל חדר שרות/חדר רטוב אשר אין בו פתח אוורור חיצוני על פי התקן האוורור יבוצע לקיר חיצוני. |

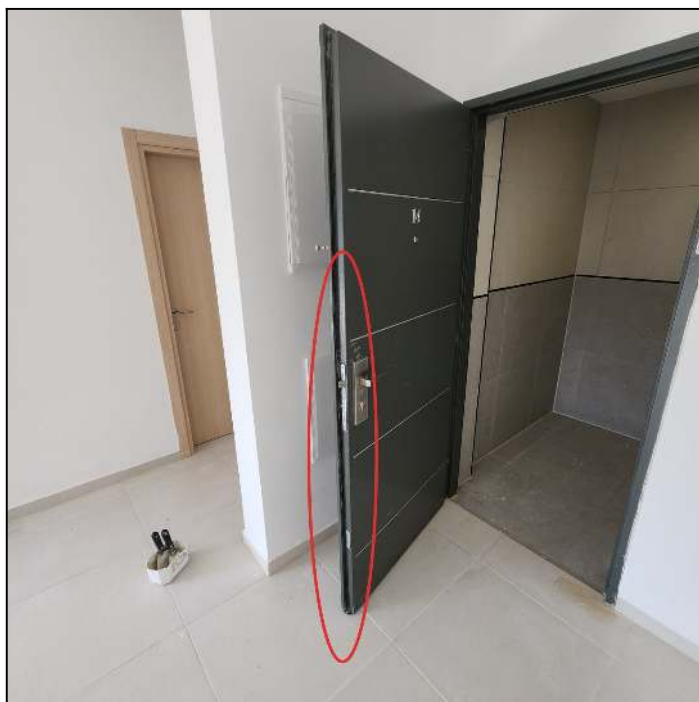
| <b>מיקום</b> | דלת כניסה |

| <b>7.1 ממצא</b> | פס גומי אוטם במשקוף הדלת פגום ואינו יוצר אטימה מוחלטת |

מודדים את המרווח בין תחתית האגף לבין הריצוף כשהדלת סגורה.  
אם בתחתית האגף הותקן אבזר אטימה (כגון מברשת, אטם גומי), המרווח יהיה כזה שאבזר האטימה ייגע בריצוף.  
אם בתחתית האגף לא הותקן אבזר אטימה, המרווח יהיה (3-5) מ"מ.

| <b>המלצה</b> | יש לפרק את האטימה הקיימת ולהתקין פס ברוחב המתאים אשר יתחכך בריצוף בעת פעולת הכנף וע"י כך תיווצר אטימה ראויה. |

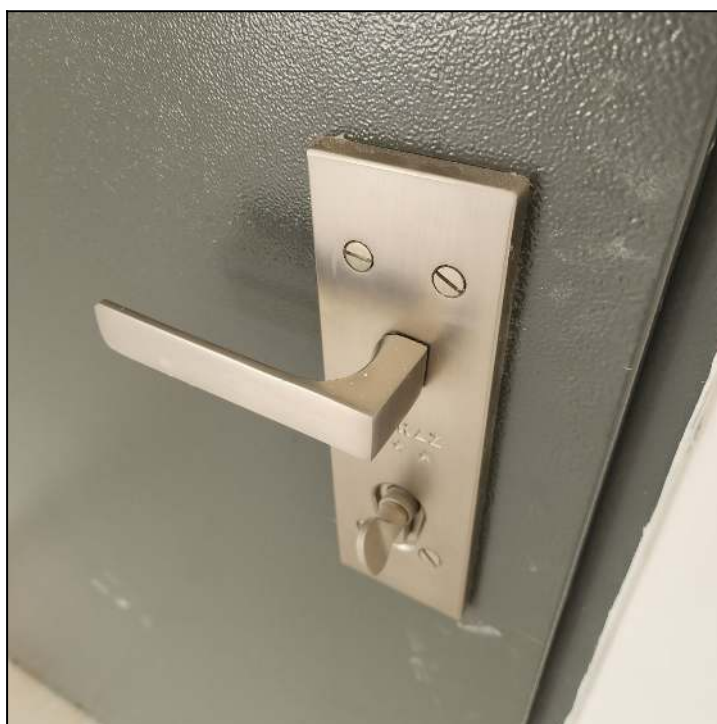
| <b>מיקום</b> | דלת כניסה |

| <b>7.2 ממצא</b> | מנגנון נעילה נמצא רופף |

| <b>המלצה</b> | יש לבצע חיזוק וקיבוע לדלת כך שלא יהיה רופף בעת נעילה/פתיחה של פרפר |

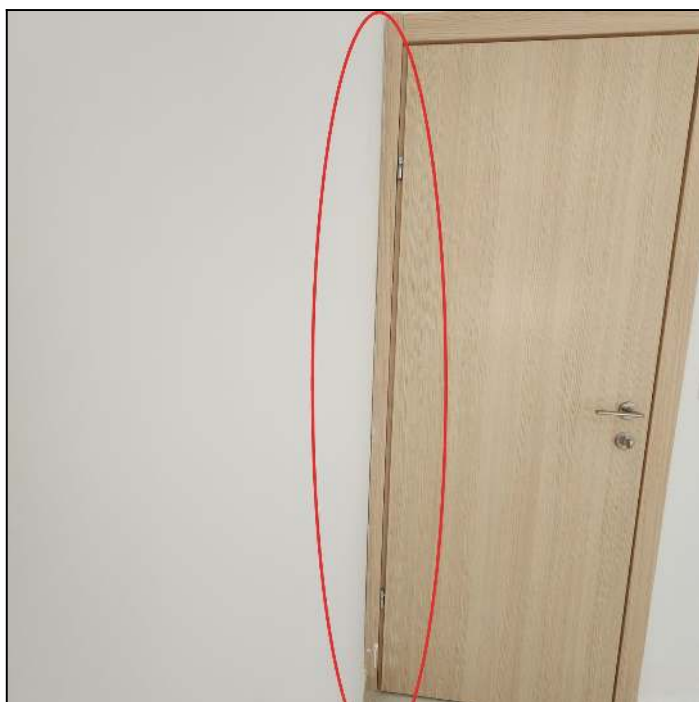
| חדר שינה 1 | <b>מיקום</b> |

| הלבשה חתוכה בצורה לא מישורית ביחס לקיר | <b>8.1 ממצא</b> |

| יש להסיר הלבשה ולהתקין חדשה בחיתוך מישורי ואסטטי | <b>המלצה</b> |

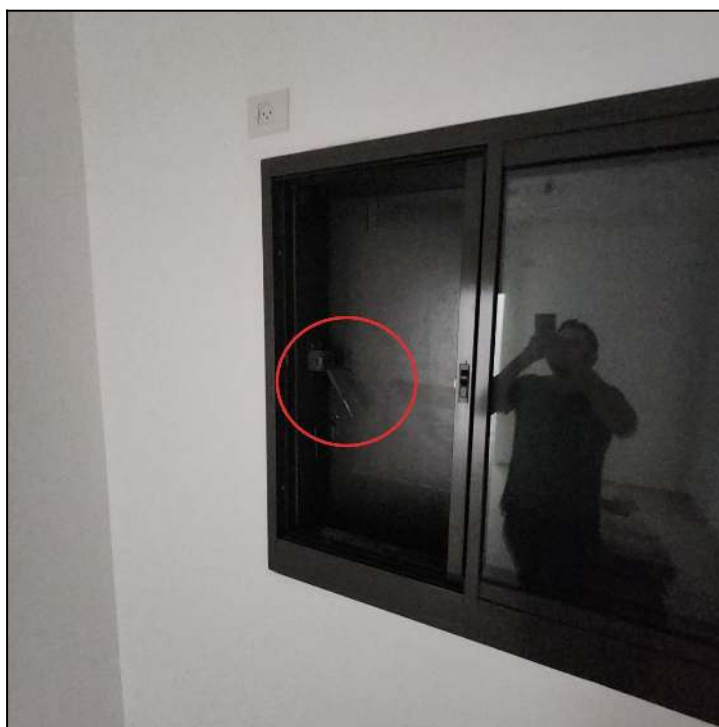
| ממ"ד | <b>מיקום</b> |

| מנגנון נעילה של חלון הדף אינו תקין - הפין נשלף מהחור בעת נעילה | <b>9.1 ממצא</b> |

| יש לבצע תיקון כיוון | <b>המלצה</b> |

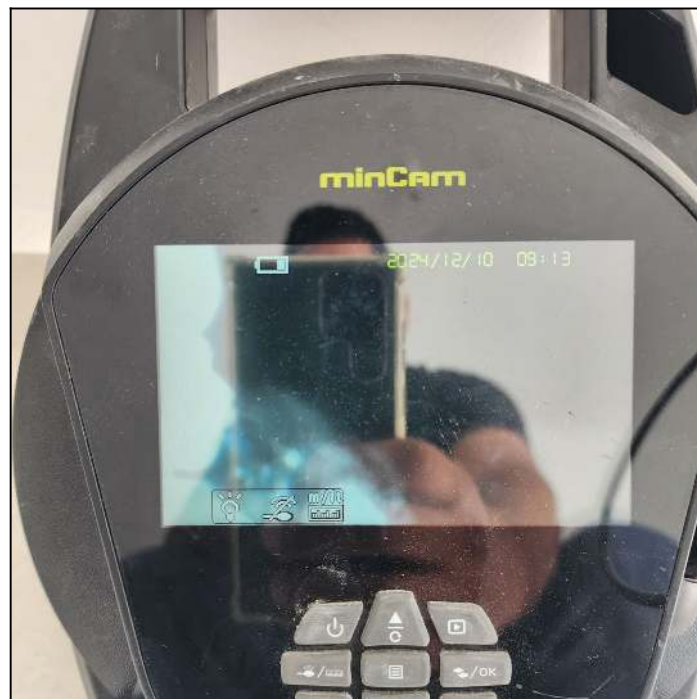
| <b>10.1 ממצא</b> | מערכת ניקוז הדירה מכילה פסולת ולכלוך מעבודות הבנייה דבר שעלול להוביל לסתימות |
| <b>מיקום</b> | מרפסת שמש |

| <b>המלצה</b> | יש לבצע ניקיון כללי של צנרות ניקוז הדירה ולבצע שטיפה של הקופסאות ביקורת ע"י לחץ מים גבוה |
