תאריך: 13.08.2024

## חוות דעת הנדסית - בדק בית

כתובת: \*\*\*\*\*

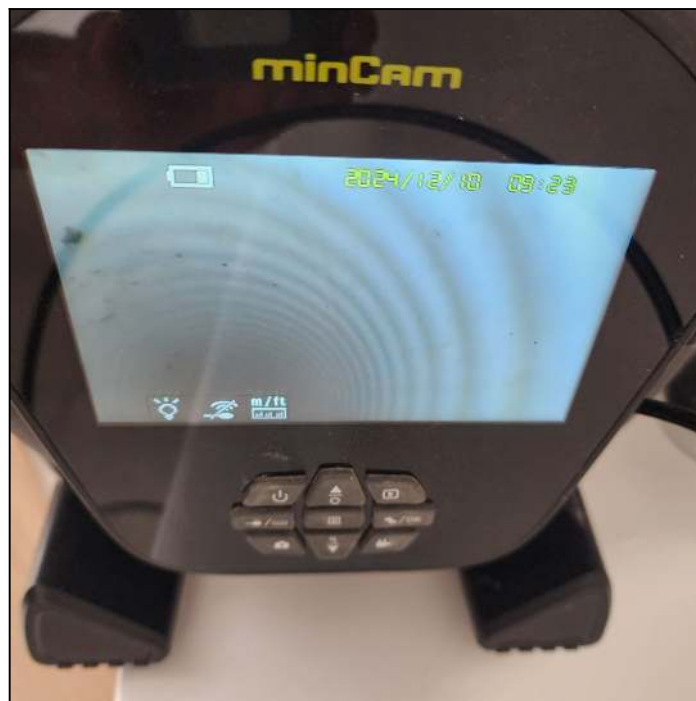
| <b>10.2 ממצא</b> | בוצע ניקוז לאמבטיה בעזרת צנרת שרשרתי/גמיש (ג'קוזי) אשר מהווה חומר אינו תיקני לשימוש |

| <b>תקן</b> | [תקן 1205 חלק 2 סעיף 2.2.1] |

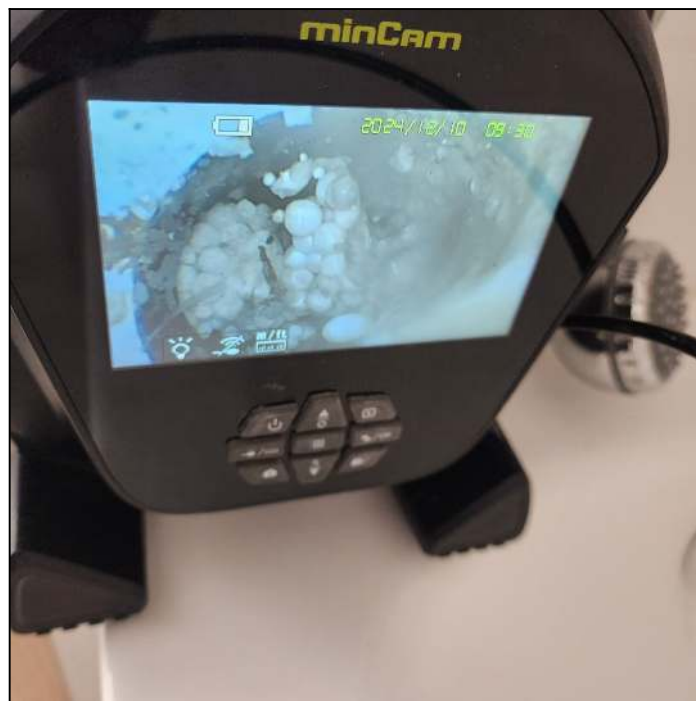
| <b>10.3 ממצא</b> | מערכת ניקוז הדירה מכילה פסולת ולכלוך מעבודות הבנייה דבר שעלול להוביל לסתימות |
| <b>מיקום</b> | ניקוז מזגן |

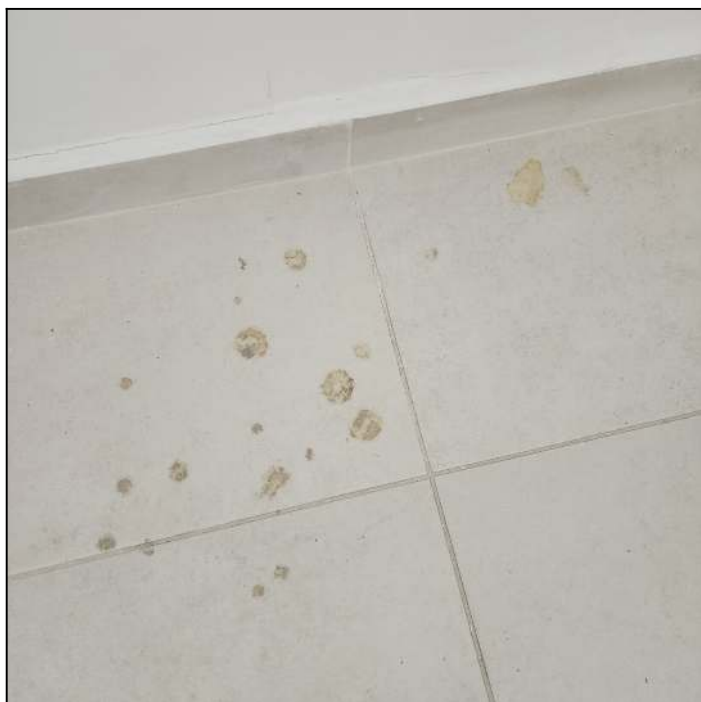
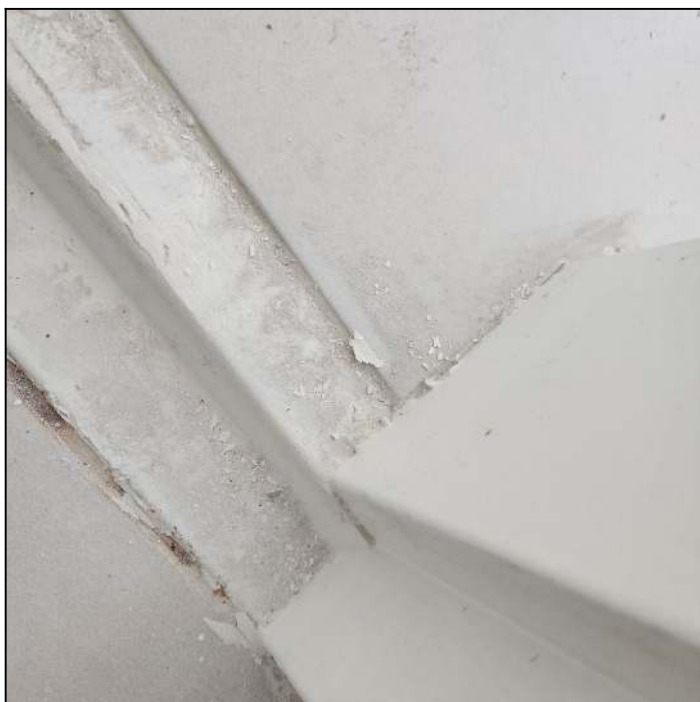
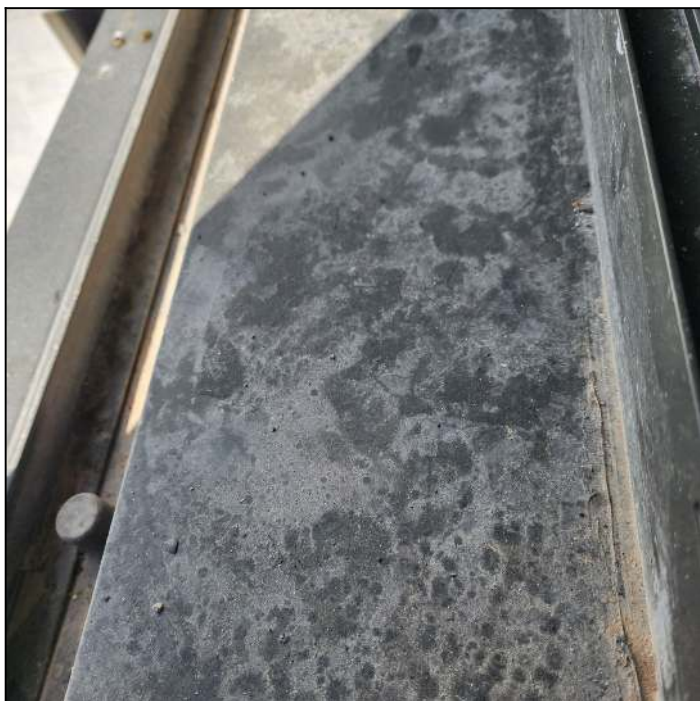
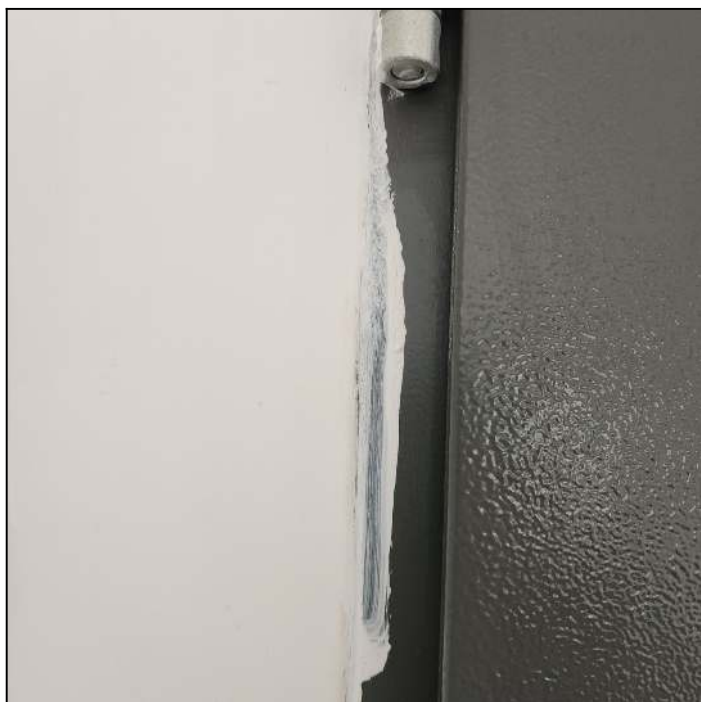
| <b>מיקום</b> | כלל הבית |

| <b>11.1 ממצא</b> | פרופילי אלומיניום, קירות, מרצפות ועוד נמצאו עם שיירי צבע ושאריות חומרי בניה |

| <b>המלצה</b> | יש להסיר שיירי חומרי בניה מהאביזרים השונים בדירה |

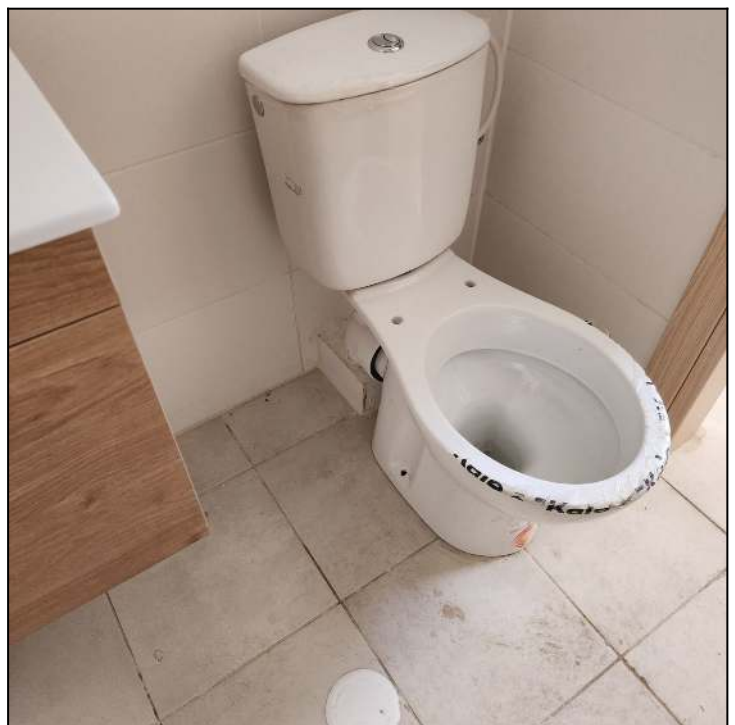
| <b>מיקום</b> | חדר רחצה כללי |

| <b>12.1 ממצא</b> | אסלה נמצאה לא מקובעת וזזה בהפעלה כוח בסיר |

| <b>המלצה</b> | יש לקבע האסלה לרצפה |

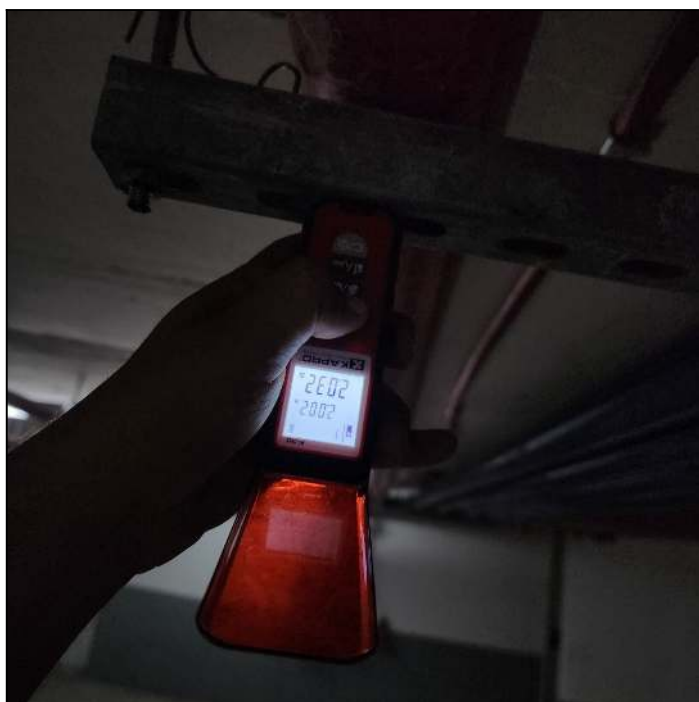
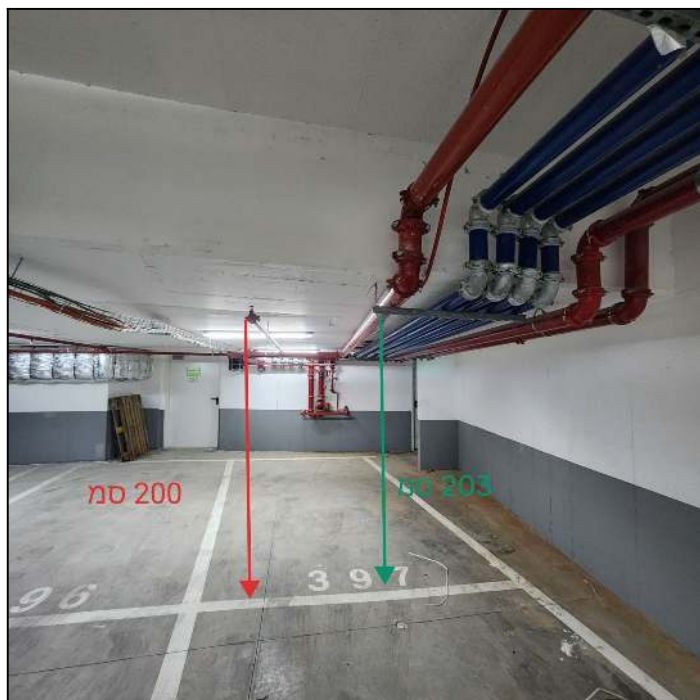
| <b>מיקום</b> | חניה |

| <b>13.1 ממצא</b> | נמצא גובה חניה לא תקני |

גובה החניון לא יקטן מ- 2.20 מ' בכל השטחים בהם קיימת תנועת מכוניות כולל המעברים, תאי החניה והרמפות, ומידה זו נכונה לכל רמות השירות.

| <b>המלצה</b> | יש לבצע מעבר צנרות חדש |
