**חוות דעת מומחה**

**בנושא ליקויים בנכס הנדון**

**בניין מגורים ברחוב \*\*\*\*\* ,דירה 14, מודיעין.**

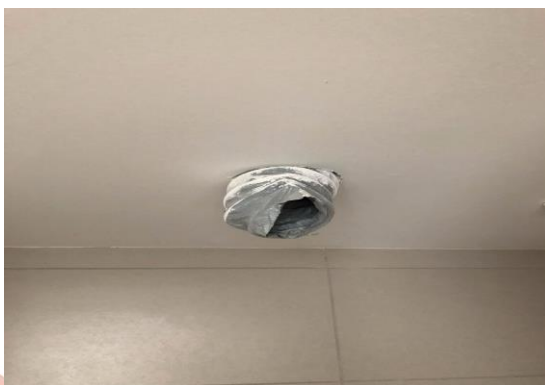
1.1 באזור שירות וחדר שירותים קיימת הכנה לאזורור מאולץ שטרם הורכבה.  
**עלות – 600 ₪**

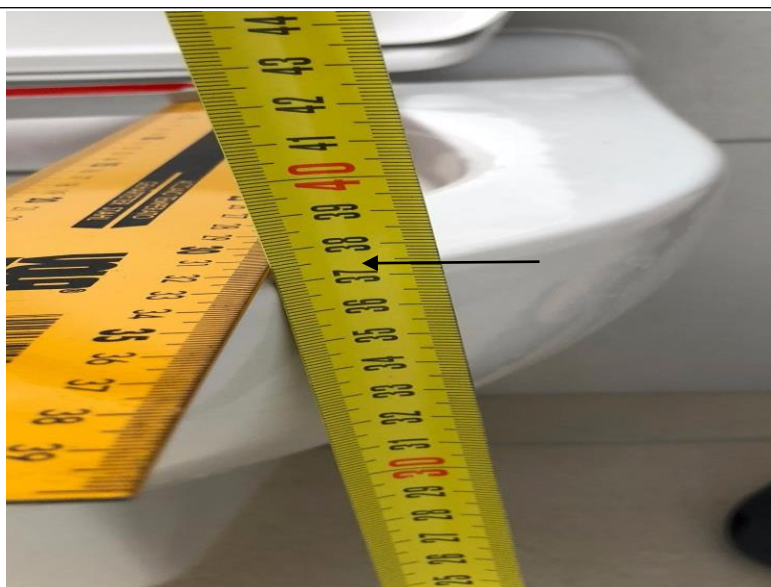
1.3 גובה אסלה בחדר אמבטיה ומקלחת נמוך מדרישות התקן. נמדד 37.5 ס"מ במקום 39 פלוס מינוס המופיע בדרישות התקן.  
נדרש לפרק את האסלה הקיימת ולהתקין את האסלה בגובה התואם את המידות המופיעות בתקן ובהתאם להוראות המתכנן.  
**עלות – 1,300 ₪**

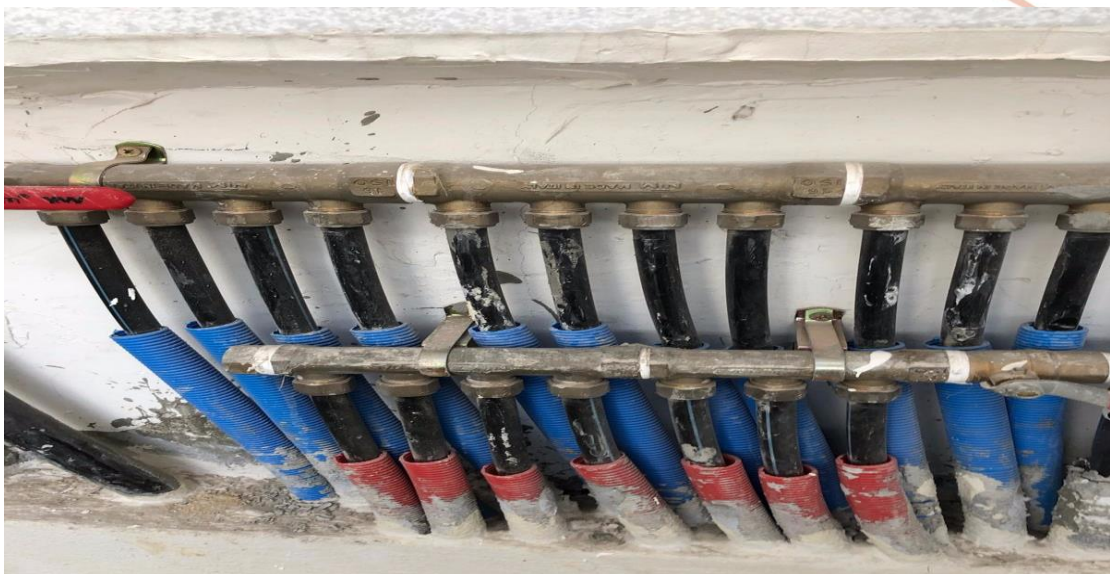
1.5 צנרת מים חמים בארון מחלקים אינה מבודדת תרמי. נדרש להשלים שרוולי בידוד לצנרת.  
עלות – 350 ₪

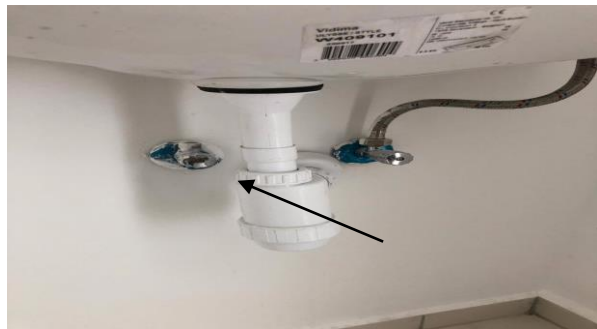
1.7 כיור רחץ תלוי בשירותי אורחים לא מחובר לצנרת מים חמים.

נדרש להתקין צנרת מים חמים.

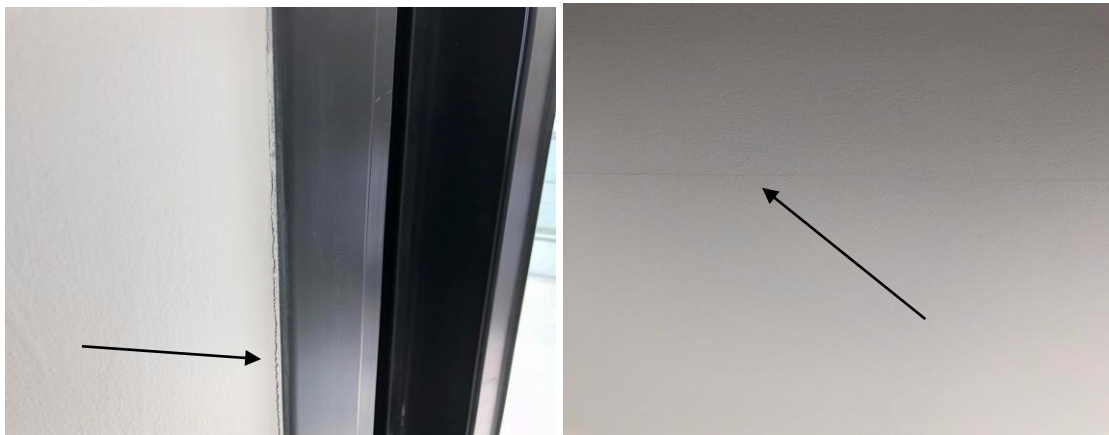
### 2.1 מהות הליקוי – הופעת סדקים בקירות.

אובחן בעזרת מכשיר שנתות כי במקומות פזורים בדירה כגון : בתקרת הגג הסמוכה לדלת הכניסה ובסמוך להלבשה של חלון ויטרינה ישנם סדקים גדולים מ- 0.3 מ"מ. נדרש לבצע חירוף הסדקים ולמלא בסיקה FC11 על פי מפרט סיקה. **עלות – 400 ₪**

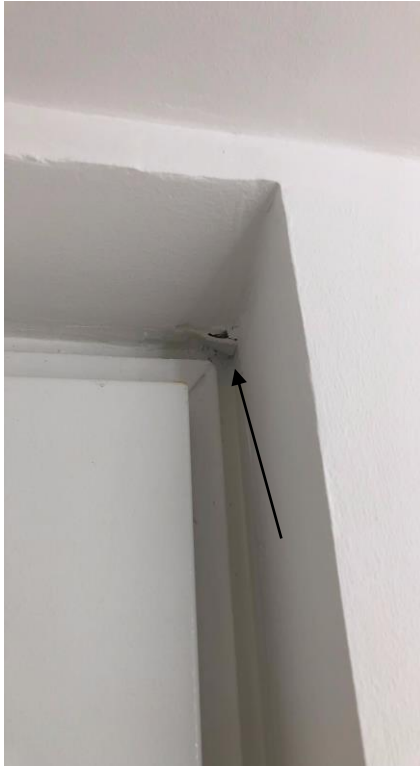
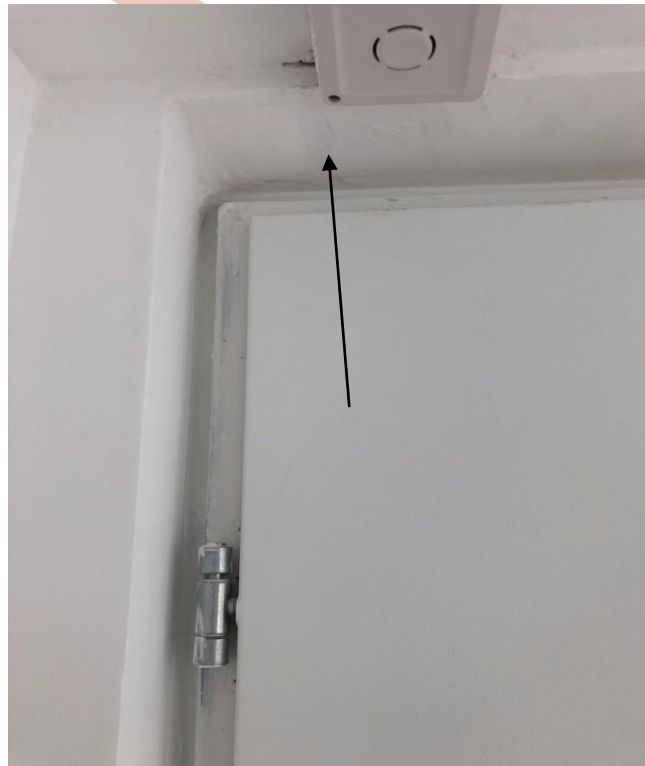
2.2 א. יש לבצע תיקוני טיח במקומות פזורים ברחבי הדירה לרבות: במעטפת דלת הכניסה וסביב מזגן בחדר שינה

ב. במקומות פזורים בדירה ניתן לזהות הבדלי גוון, סימני הברשה וליטושים גסים .  
נדרש לבצע צביעה חוזרת בגמר התיקונים המפורטים בדו"ח זה למניעת הבדלי גוון וסימני תיקונים.

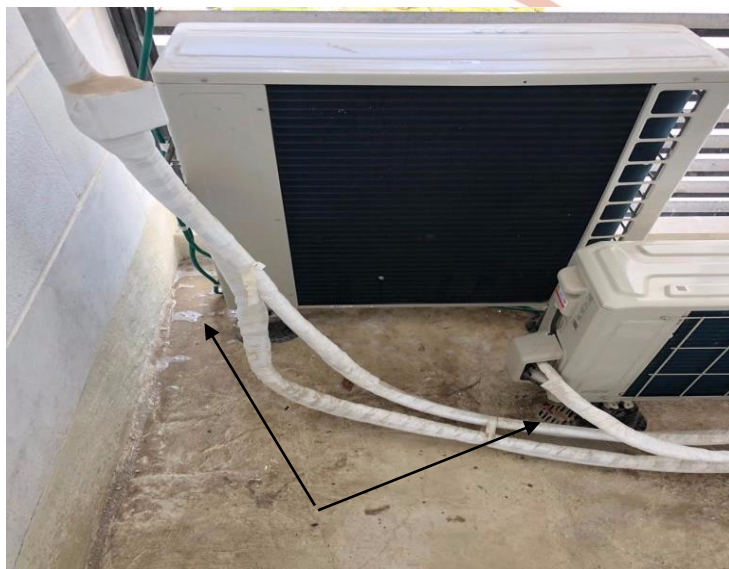
4.1 רצפת הבטון במרפסת שירות בוצע ללא שיפוע כלפי נקודת הניקוז.  
נדרש : לבצע בעזרת חומר מילוי ( מומלץ בטקל) שיפוע שעומד בדרישות התקן אשר יוביל לתיעול המים לעבר נקודת הניקוז.  
**עלות – 700 ₪**

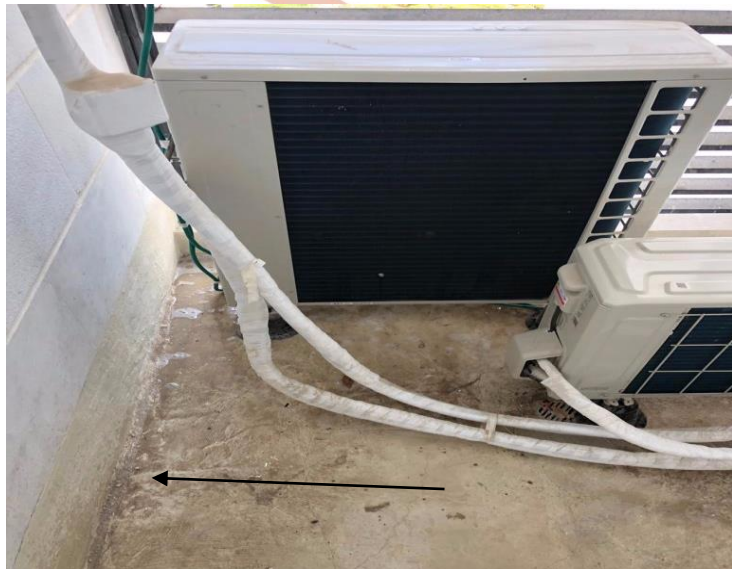
4.2 עבור רצפת הבטון במרפסת שירות לא בוצע העגלות ("רולקות").  
הגעת הפינות נחוצה ממספר סיבות : אזור הפינה הנו אזור רגיש לסדיקה אשר מהווה מקור  
לחדירת רטיבות (יציקת רולקה סוגרת סדק זה ומרחיקה את המים אל כיוון הניקוז), בנוסף  
הרולקה מאפשרת אטימה טובה יותר באזור פינתי.  
נדרש – לבצע רולקות בכל נקודות המפגש בין משטח אופקי לבין משטח אנכי.  
**עלות – 700 ₪**

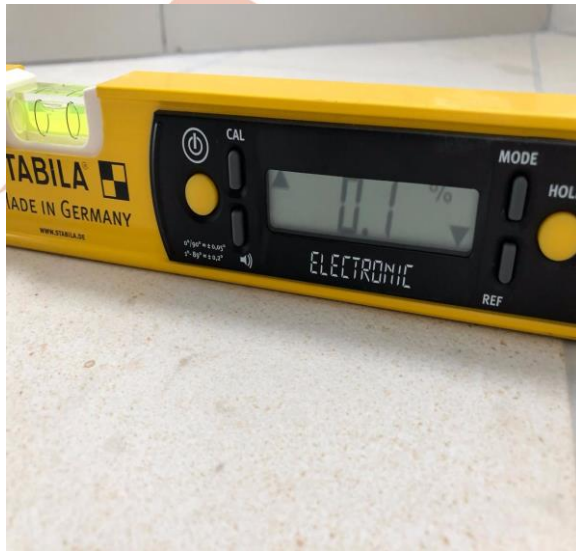
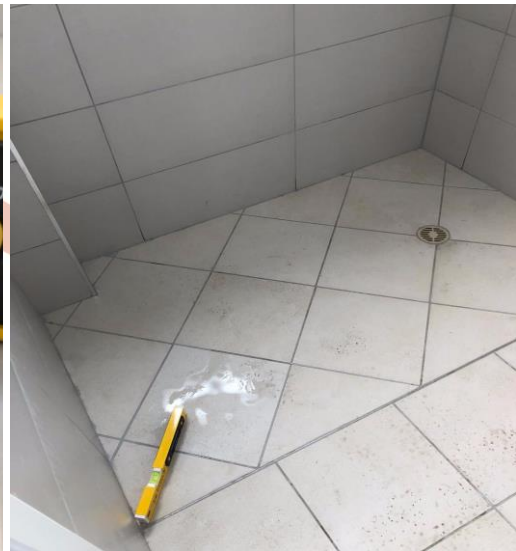
4.3 נמדד כי במקומות פזורים בשטח המקלחת השיפוע קטנים מדרישות התקן, כאמור ע"פ דרישות התקן נדרש שיפוע של 1% לפחות.  
נדרש לבצע פירוק של המרצפות הרלוונטיות ויישומם עם שיפוע מינימלי של 1%.  
**עלות – 600 ₪**

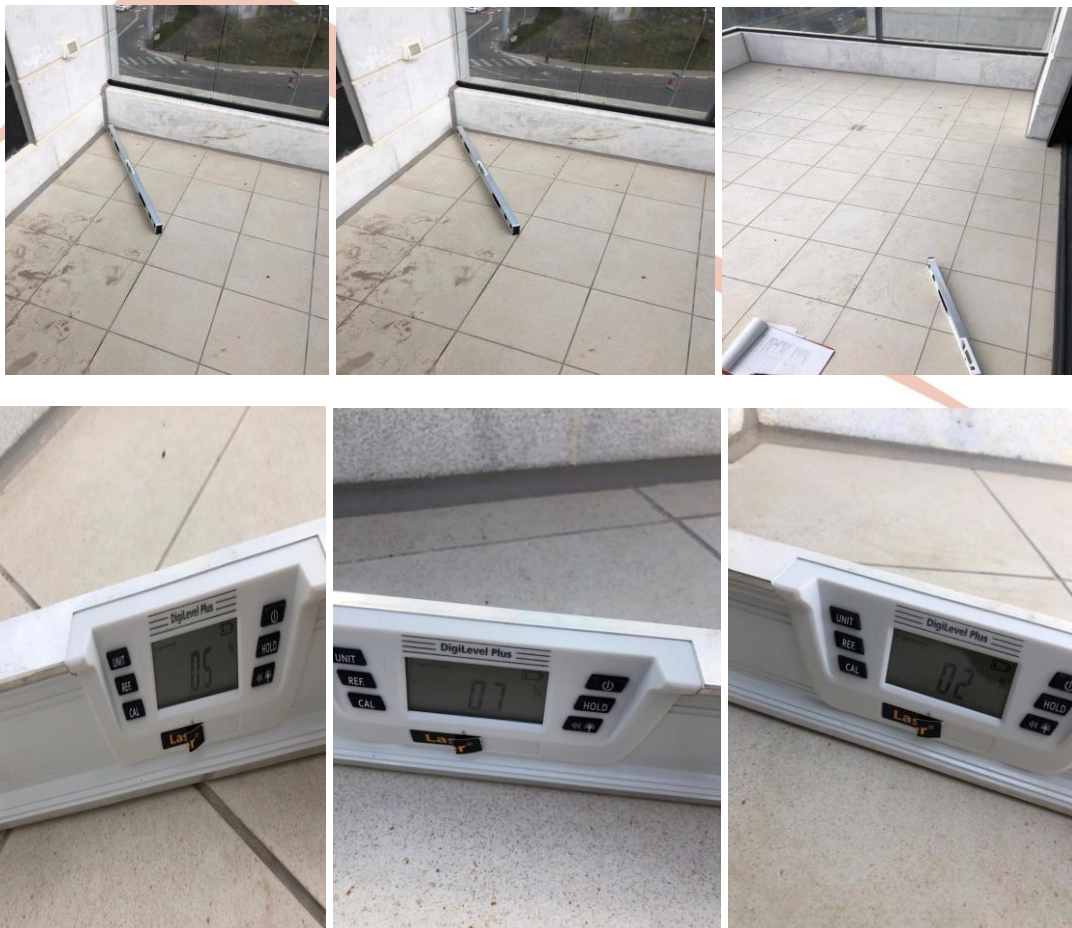
#### 4.4 מהות הליקוי – מפלס פני הרצפה (שיפוע).

אובחן באמצעות פלס דיגיטלי כי בשטח המרפסות (הצפונית והדרומית) השיפוע קטן מ-1%, מדובר בשיפוע קטן יחסית שאינו מאפשר את ניקוז המים ועלול לגרום למים נקווים בשטח הנ"ל. נדרש – פירוק הריצוף והנחה מחודשת עם שיפוע העומד בדרישות התקן.

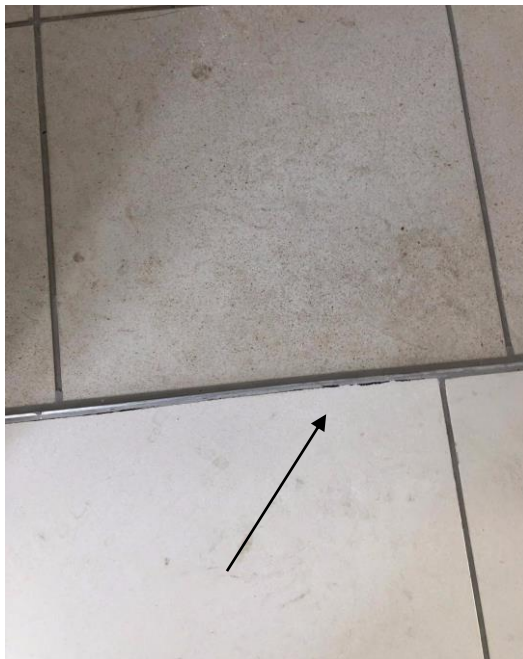
4.6 אובחן כי במקומות פזורים בשטח הדירה בוצע מילוי למישקים בין האריחים (רובה), כך שחלק מן המילוי התפורר, אינו אחיד ובעל כושר הדבקה לקוי. נדרש: לסרוק את האזור הנ"ל ולתקן ולאו להשלים רובה באזורים אלו.  
**עלות – 1,500 ₪**

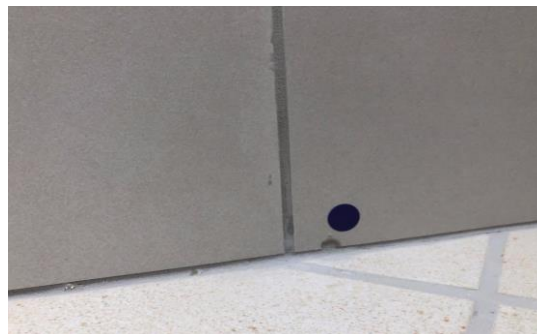
5.7 אובחן כי בחדרי רחצה ישנם אריחים פגומים אשר היה נדרש לפסול אריחים אלו טרם הרכבתם בדירה. נדרש להחליף את האריחים הפגומים.  
**עלות – 900**  
הליקוי מנוגד ע"פ – ת"י 1555 חלק 2 להלן

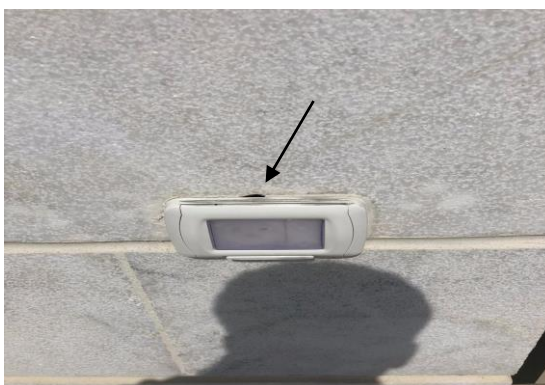
### 5.8 מהות הליקוי – מראה חיפוי האבן אינו עומד בדרישות התקן.

במקומות פזורים ברחבי הדירה נצפה כי האבנים מתפוררות \ שבורות כגון: מרפסת שירות סמוך למחלקי המים 2X, מרפסת דרומית סמוך לשקע חשמל. נדרש - להחליף חיפוי אבנים אשר טבועים בפגמים באבנים חדשות שלמות, בת קיימה וללא סדקים. למרות דלעיל ליקויים זעירים ניתן לשקם באמצעות סיקה גרד 100.

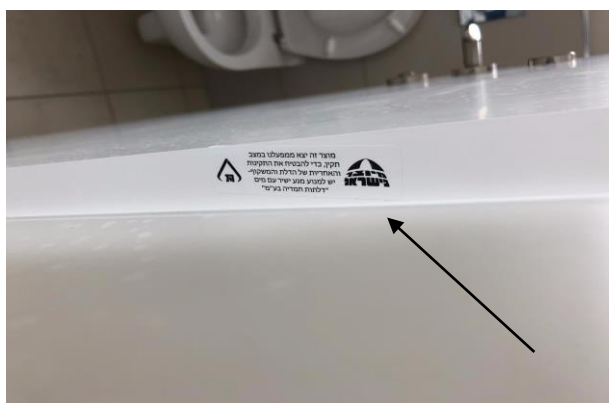
6.3 דלתות הפנים שהותקנו בחדרים הרטיבים אינם מתאימים למגע עם מים וזאת ע"פ הנחיות החברה \ תוכן מדבקת סימון הדלת. דלת שאינה מתאימה למגע עם מים עם חלוף הזמן תינזק מאדי המים והרטיבות ועלולה לפתח סמני התקלפות, התנפחויות, ובמקרים רבים גם ריקבון ופטריות.  
נדרש להחליף את הדלתות הללו בדלתות חלופיות עמידות בפני מים.  
**עלות תיקונים משוערת – 1,000 ₪**

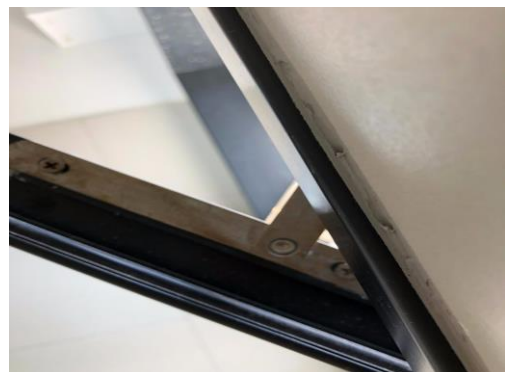
7.2 ניתן לזהות סימני חלודה שהם תוצאה של תהליך הקורוזיה במספרים של חלון הקיפ.  
נדרש להחליף מספרים לחלון קיפ.  
**עלות – 100 ₪**

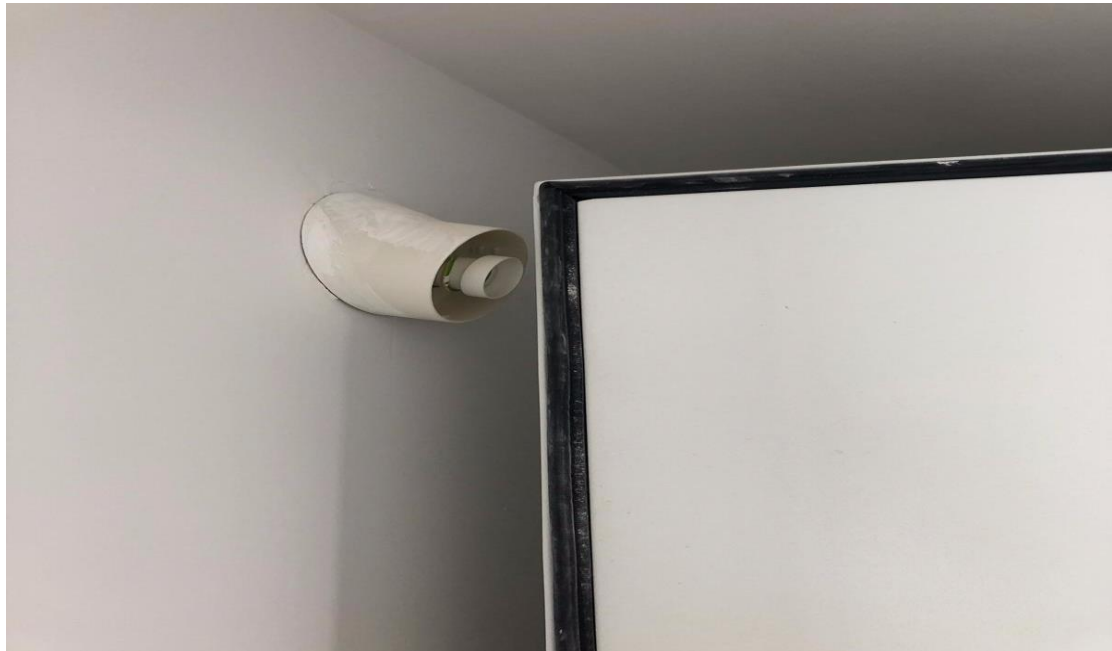
8.2 בית הנורה אשר הותקן בסמוך לחדר ממ"ד אינו תקין. בעת פתיחת הדלת קיים מפגש בין מלבן הדלת לנורה, כתוצאה מכך לא ניתן להתקין נורה בפרוזדור. נדרש להזיז את נקודת התאורה כך שתאפשר את פתיחת הדלת במלואה.
