הנדון: דירה מס' 56 ברח' המשוט מס' 9 - יבנה

## חוות דעת מומחה

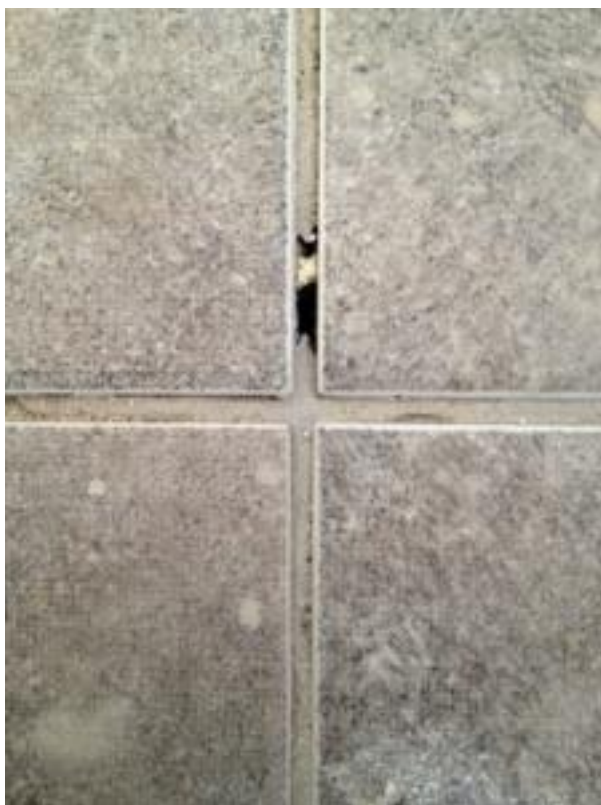
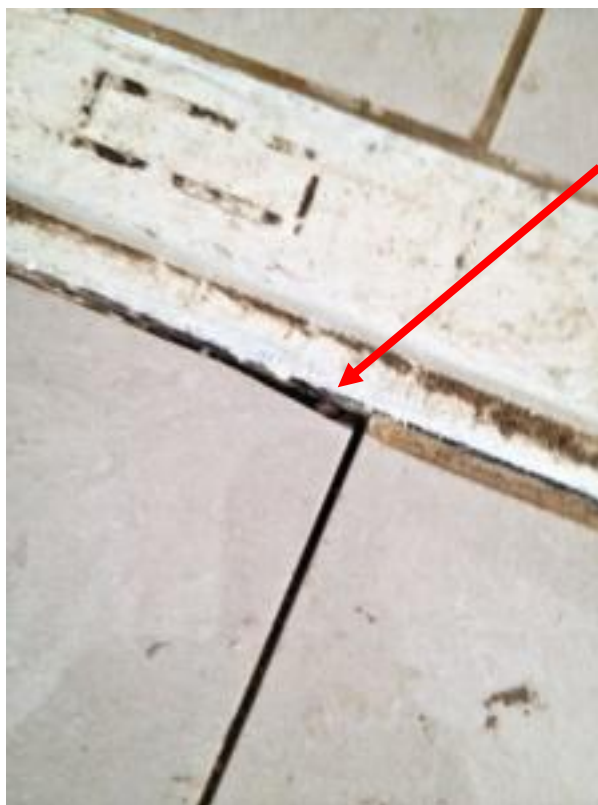
2. באזור הפרוזדור, מרפסת הסלון, מטבח, סלון, מבואת הכניסה חדרי שינה וחדרי רחצה, בוצע מילוי למישקים שבין האריחים (רובה) כך שחלק מן המילוי התפורר. כושר ההדבקה לקוי.

## יש לבצע תיקוני רובה מקומיים.

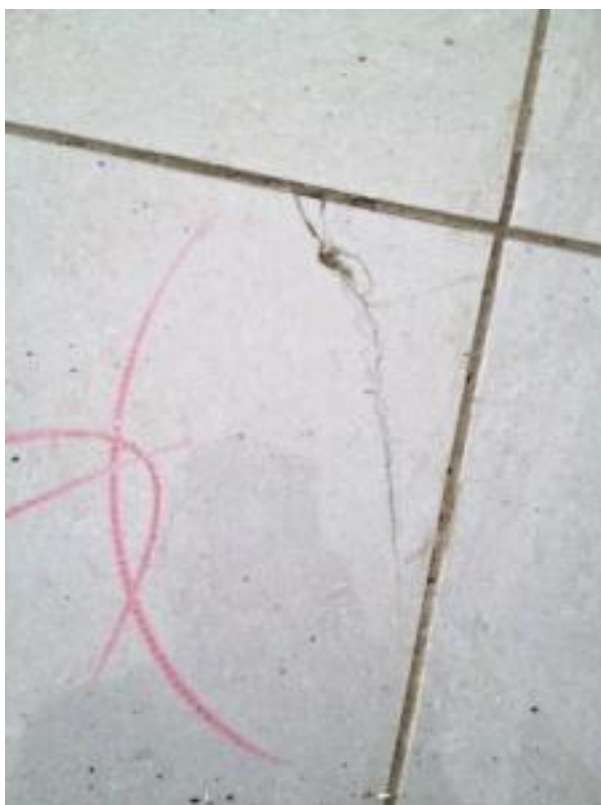
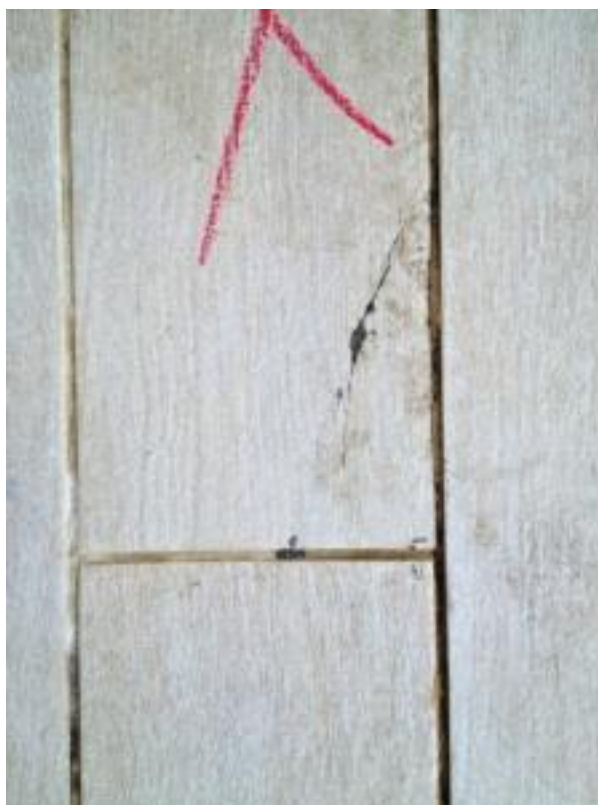
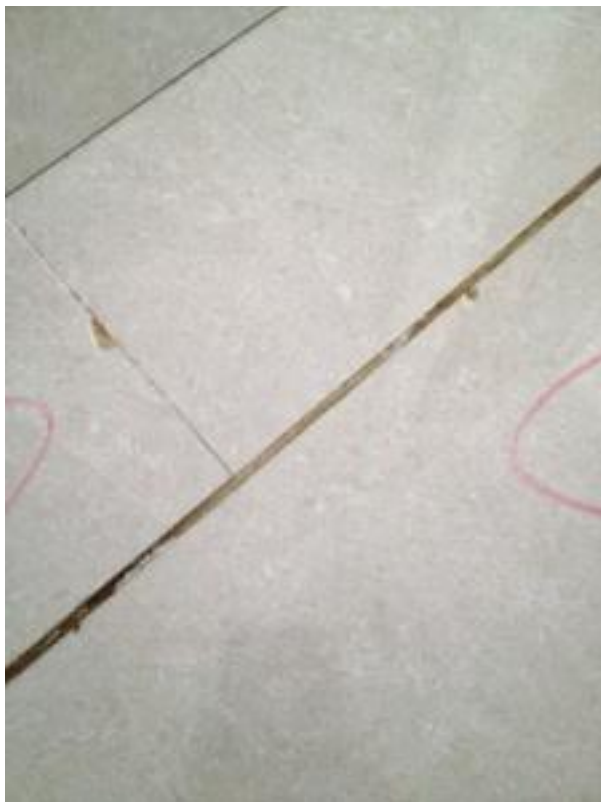
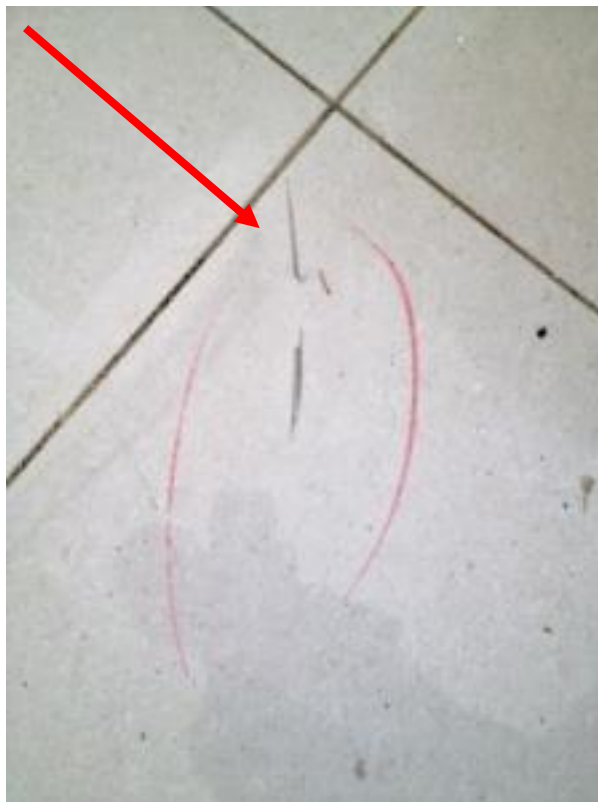
3. חיתוך האריחים חדר ממ"ד משני צידי הדלת בוצע בצורה לקויה.  
גימור הריצוף בתא רחצה הורים סביב לפתח הניקוז בוצע באופן לקוי.

4. באריחי הריצוף באזור חדר שינה הורים (5 יח'), מבואת כניסה (1 יח'), סלון (6 יח'), מטבח (2 יח'), מרפסת הסלון (6 יח'), חדר שינה ילדים (צפוני – 3 יח'), חדר שינה ילדים (מזרחי – 4 יח'), חדר ממ"ד (3 יח'), פרוזדור קומת כניסה (3 יח'), חדר רחצה הורים (2 יח'), חדר כביסה (2 יח'), קיימים פגמים. נדרש היה לפסול אריחים אלה במהלך עבודות ההרכבה וזאת כנדרש עפ"י סעיף 5.1.4.4 שבתקן ישראלי ת"י 1555 חלק 3,  
**ציטוט:**

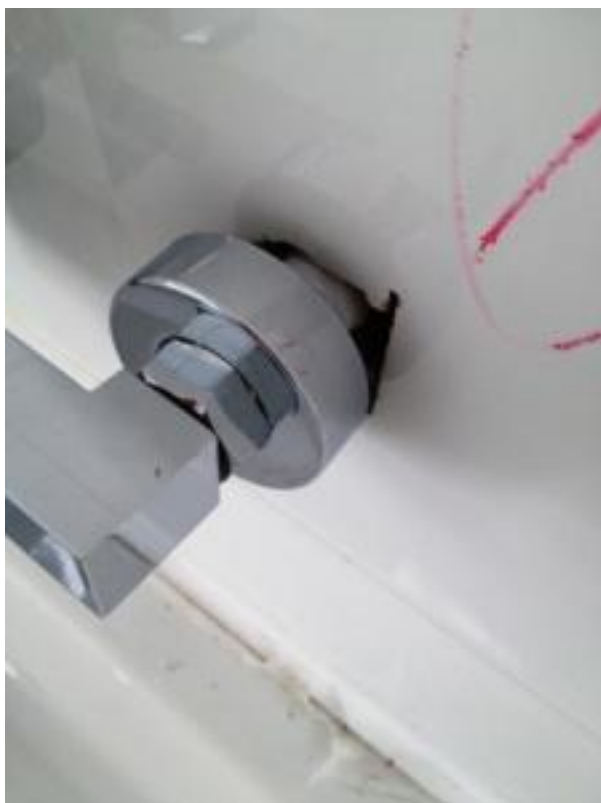
4. חיתוך ועיבוד לקוי של אריחי החיפוי הקרמי בנקודת המפגש עם ברז האמבטיה בחדר רחצה כללי ובחדר רחצה הורים סביב ברזי הניל. העבודה בוצעה שלא ע"פ כללי מקצוע מקובלים, אשר באים לידי ביטוי במפרט הכללי לעבודות בנייה סעיף 10051, **ציטוט:**

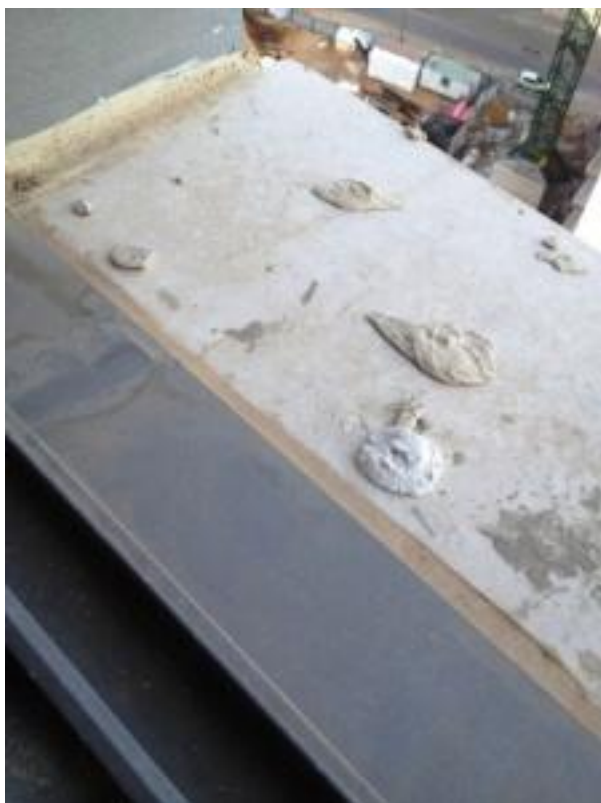
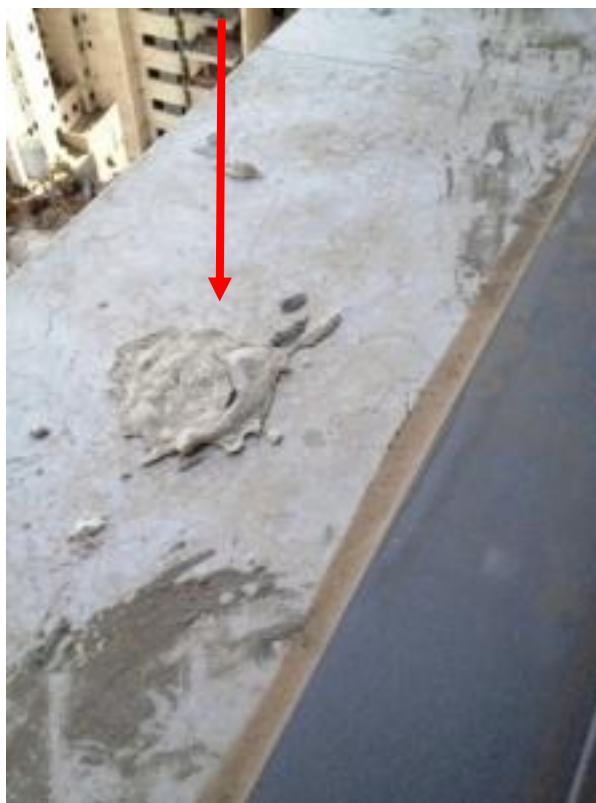
1. בחיפוי מרפסת הסלון, אדני חלונות הדירה - ישנם כתמים ולכלוכים ע"ג הקירות אשר מקורם בעבודות הבנייה שהתבצעו בשטח. (800 ₪)

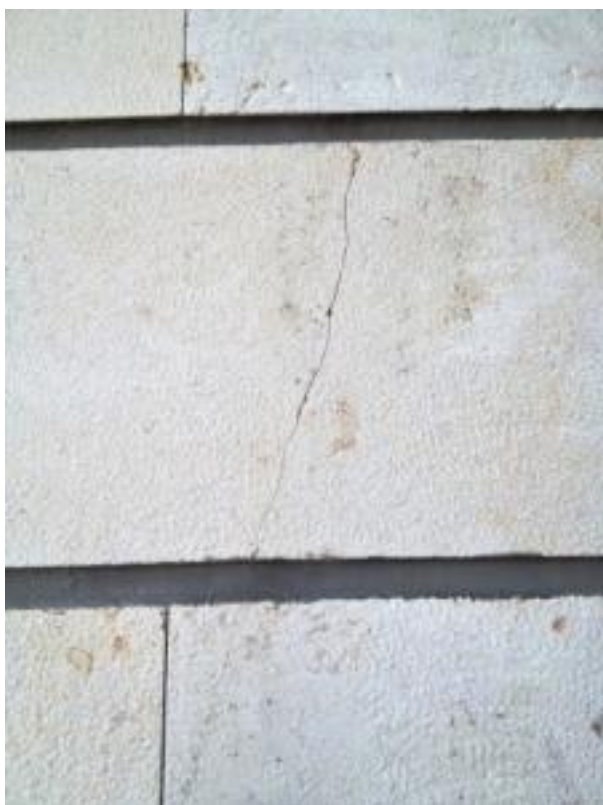
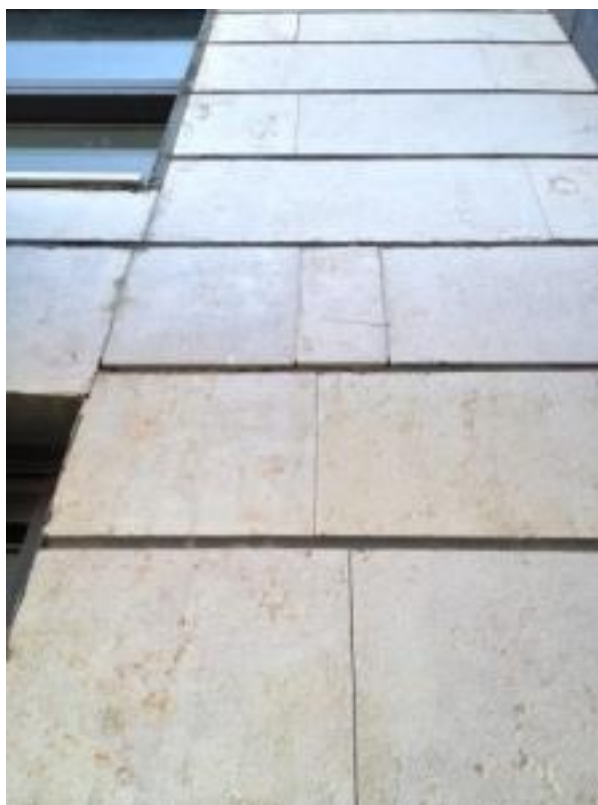
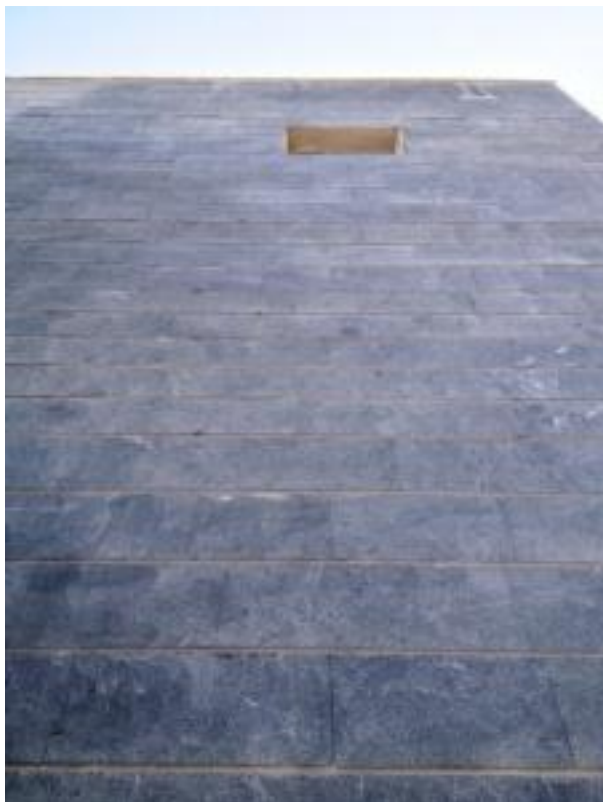
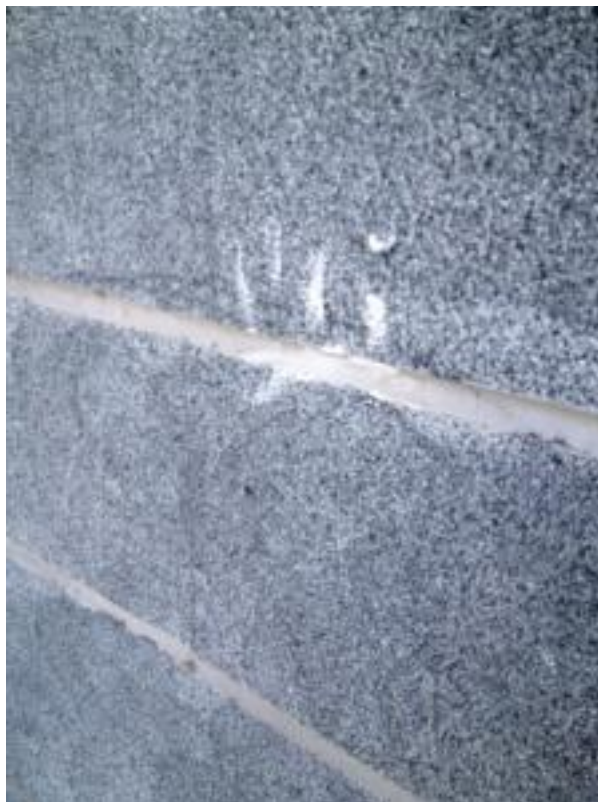
2. באבני החיפוי באזור מרפסת הסלון ישנם פגמים (שברים, חורים וסדקים) המהווים פגיעה במראה האבן. הליקוי אסור עפ"י תקן ישראלי ת"י 2378 חלק 1 סעיף 3.2.1, **ציטוט:**

יש לבצע תיקונים בדבק שיש בגון תואם וליטוש. אבני חיפוי שבורות יש להחליף. (עבודה בגובה 3,000 ₪)

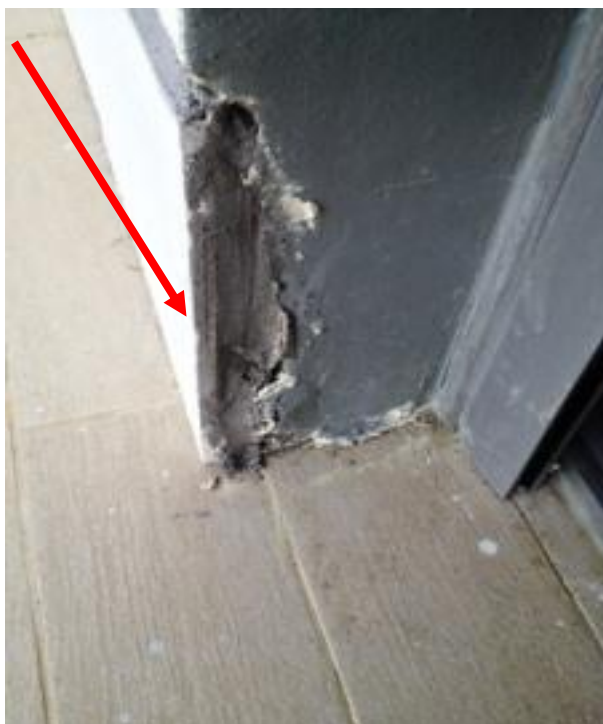
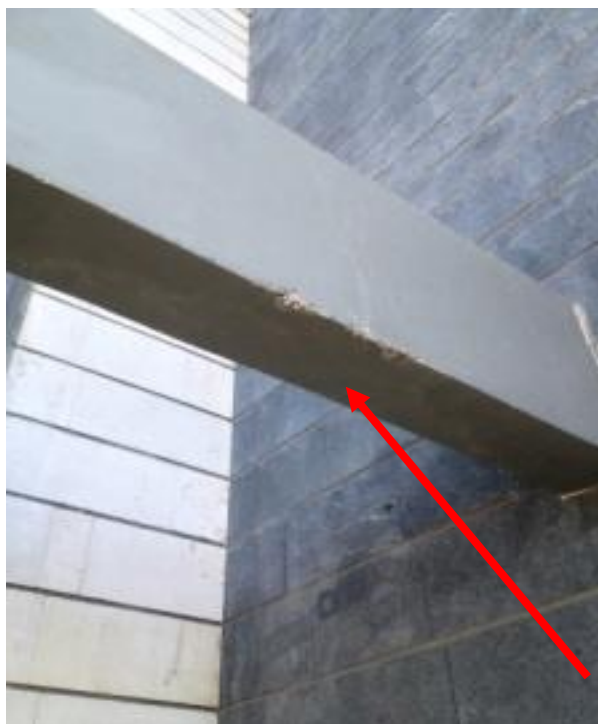
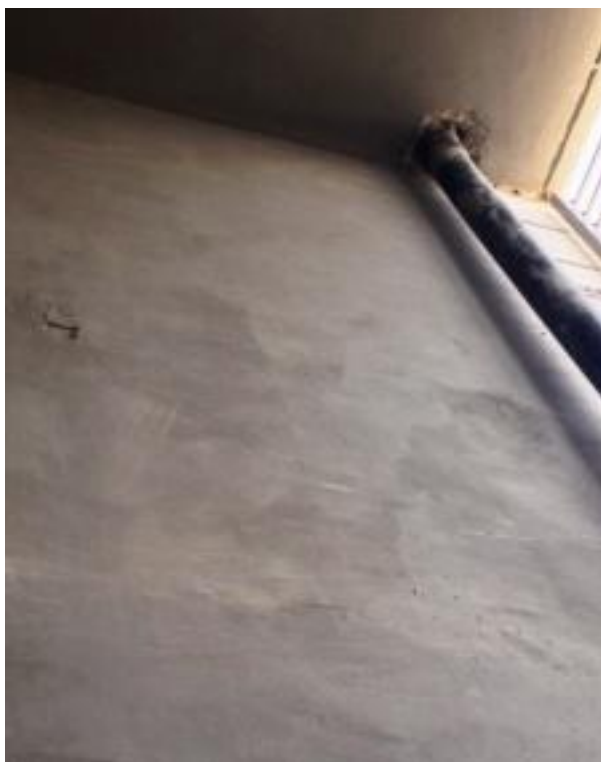
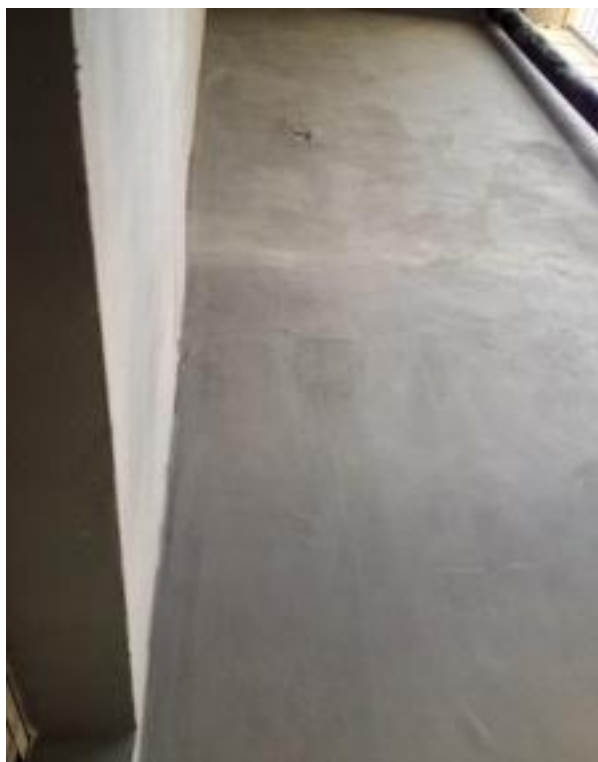
4. בקורות מרפסת הסלון ובקירות מסתור כביסה ישנם טלאים בקירות שנוצרו כתוצאה מתיקונים מקומיים ע"י הקבלן וזאת לאחר שבוצעה כבר שכבת הגמר לקירות. הליקוי מהווה פגם אסתטי בולט לעין. יש לבצע תיקונים במקטע גדול ונרחב של הקיר. (2,500 ₪)

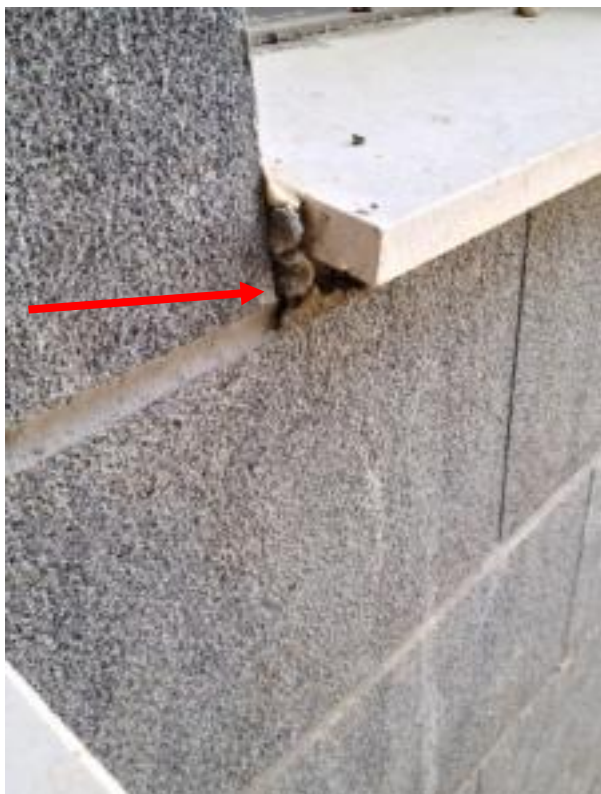
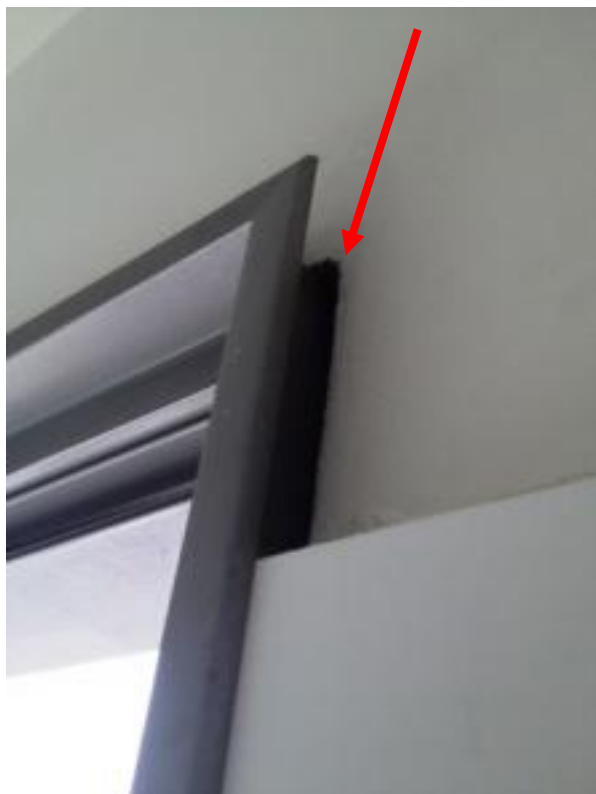
1. יש לחדש אטימה סביב חלונות האלומיניום בחדר שינה הורים, חדרי שינה ילדים, סלון, ושרותי אורחים. תתכן חדירה של מי גשם. הליקוי אסור עפ"י התקן ישראלי ת"י 4068, חלק 1 סעיף 4.1, **ציטוט:**

יש צורך לבצע תיקוני אטימה ע"י מריחת חומרים על בסיס סיליקון, העומד בדרישות מפמ"כ 153 (חומרי איטום אלסטומרים חד רכיבים לשימוש בבניינים). (**950**)

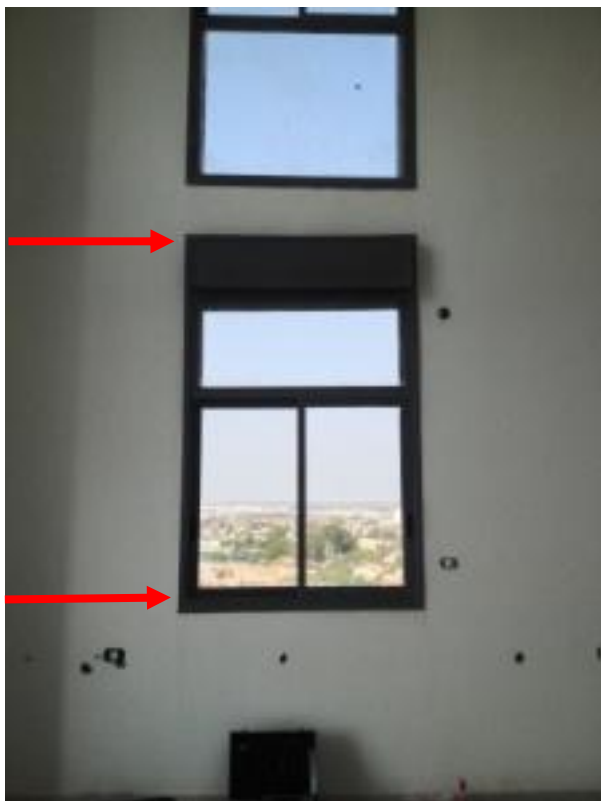
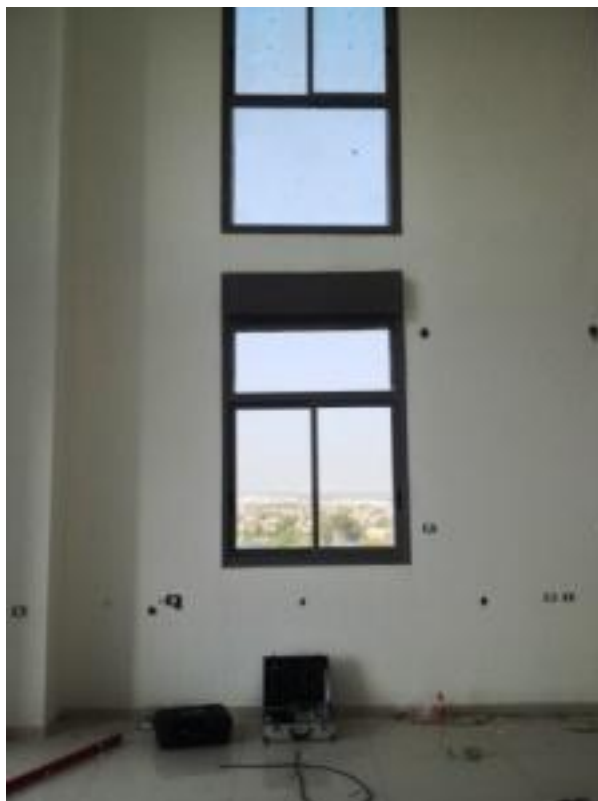
9. התקנה בלתי מפולסת – חלון הסלון לכיוון צפון. נוצר פגם אסתטי בולט. יש לבצע פרוק והתקנה מחדש בצורה מקצועית ומפולסת. (2,000 ₪)

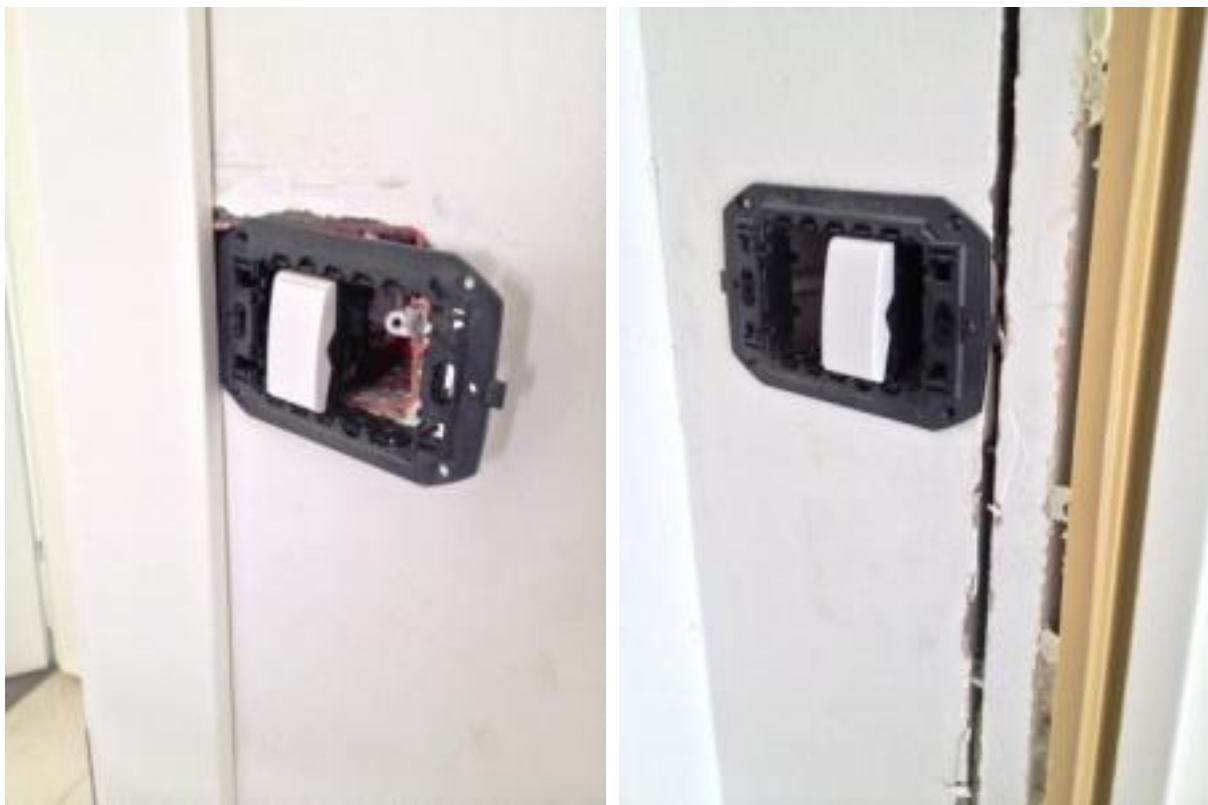
1. מפסקי החשמל הותקנו בסמיכות יתרה למלבני הדלתות. (חדר רחצה כללי וחדר שינה ילדים קומה עליונה). לא ניתן להתקין מלבן בצורה תקינה ללא חיתוך בלתי אסתטי ומקצועי. יש לשנות את מיקום אביזרים, כולל חציבה בקירות ושינויים בחיווט החשמלי.

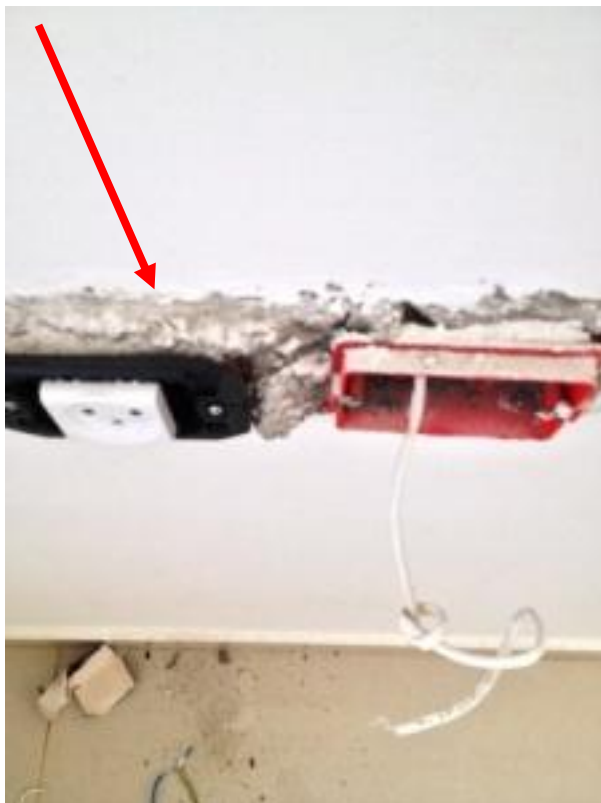
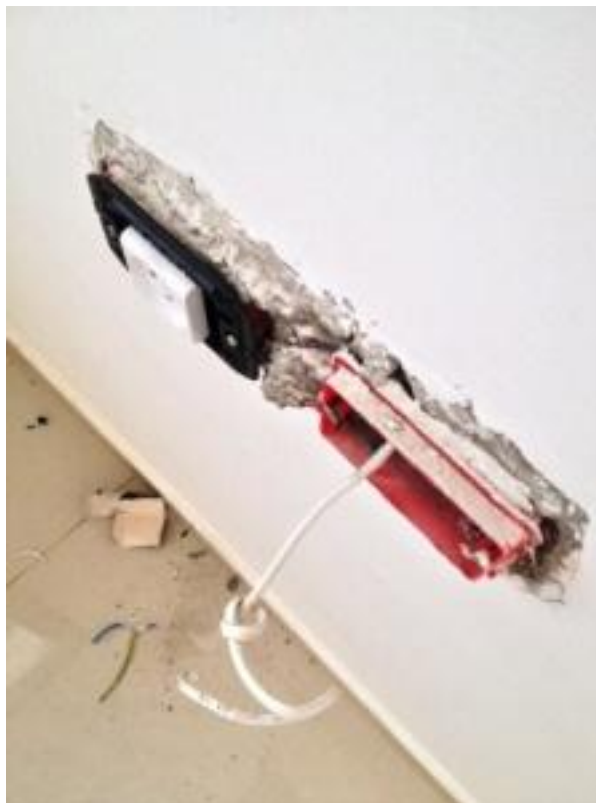
1. הבית טרם חובר למערכת החשמל.
2. טרם הותקנו כל אביזרי החשמל.
3. מפסק / שקע חדר ממ"ד – קיימת בליטה בלתי אסתטית מהקיר.

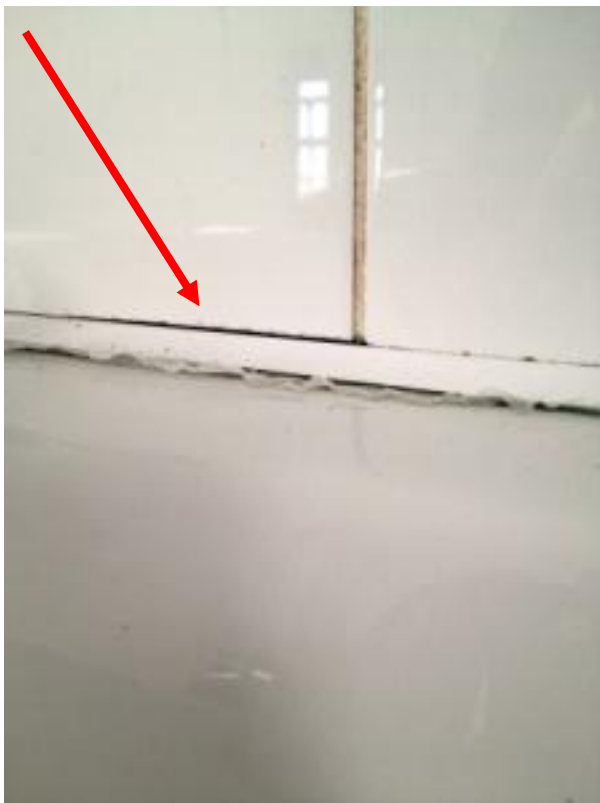
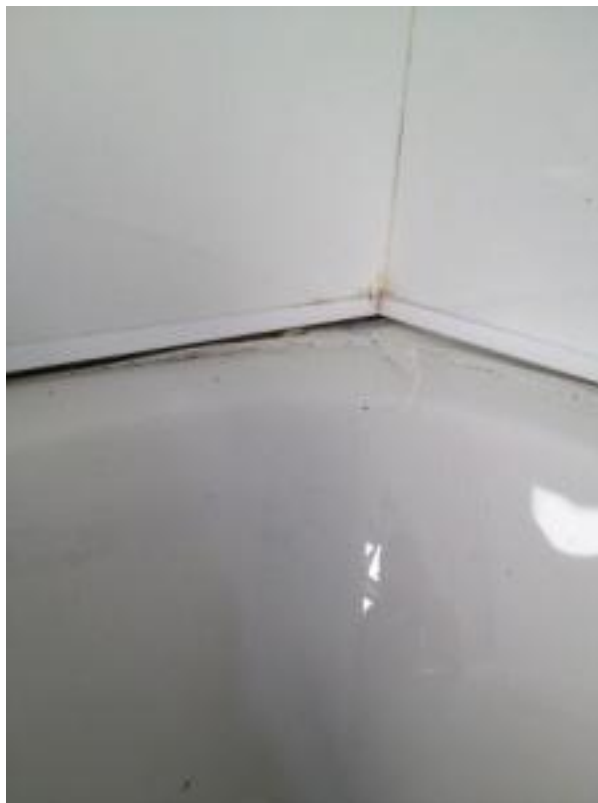
כמו כן האמבט בחדר הרחצה הותקן כך שאין חפיפה טובה בינה לבין החיפוי הקרמי שבקיר. במצב הקיים יחדרו מים אל מתחת לאמבטיה ואל הקיר. הליקוי אסור ע"פ הוראות התקנה של יצרנים שונים. לדוגמא מתוך פרוספקט הוראות ההתקנה של אמבט מסוג אירסטון.

4. אטימה לקויה בין האמבט בחדר רחצה כללי לקיר. מים שחודרים במרווחים שבין חיבור האמבט לבין הקרמיקה, עלולים ליצור רטיבויות בקירות. הליקוי אסור עפ"י 3.12.2 בהל"ת 1980,  
**ציטוט:**

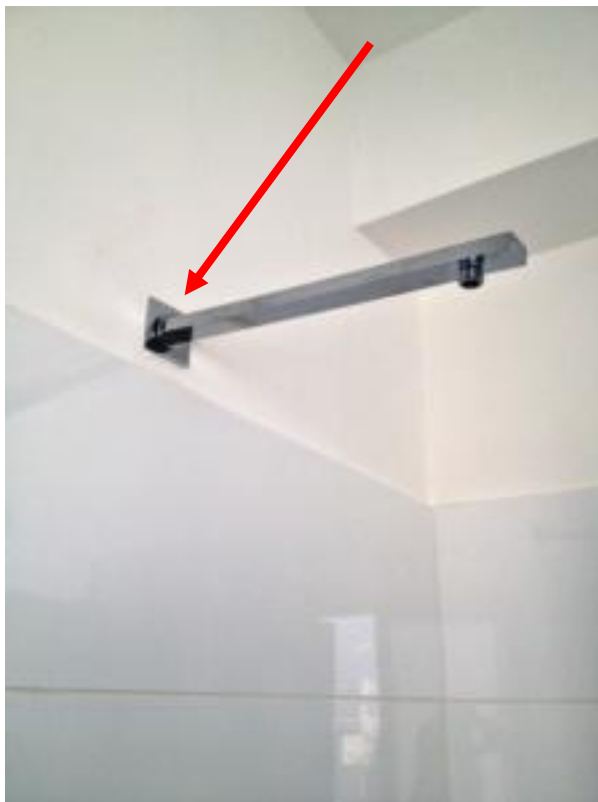
3. קיבוע מוט ברז טוש בתא רחצה הורים בוצע באופן לקוי. יש לבצע קיבוע מקצועי ותקין.
