## חוות דעת הנדסית - בדק בית

תאריך ביקור בנכס: 02/09/2024

מספר דוח: 1978

סוג הנכס: דירת מגורים יד שניה, 5 חדרים

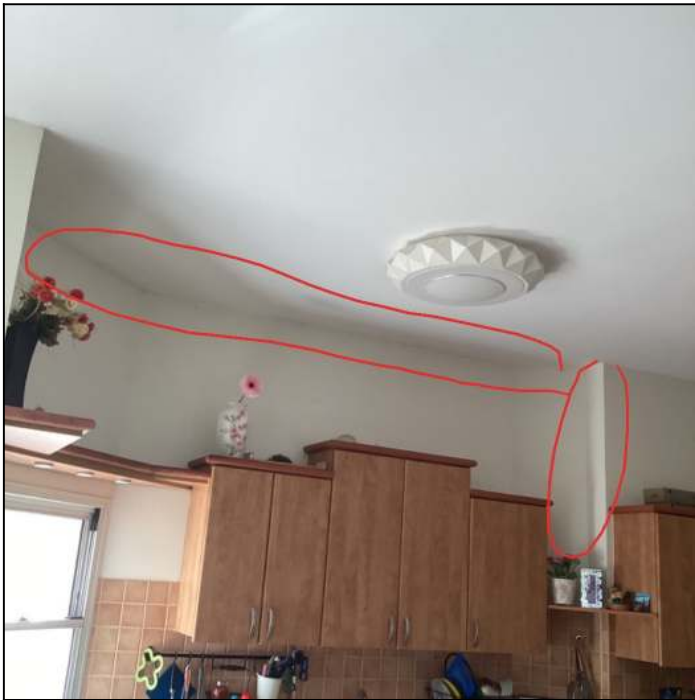
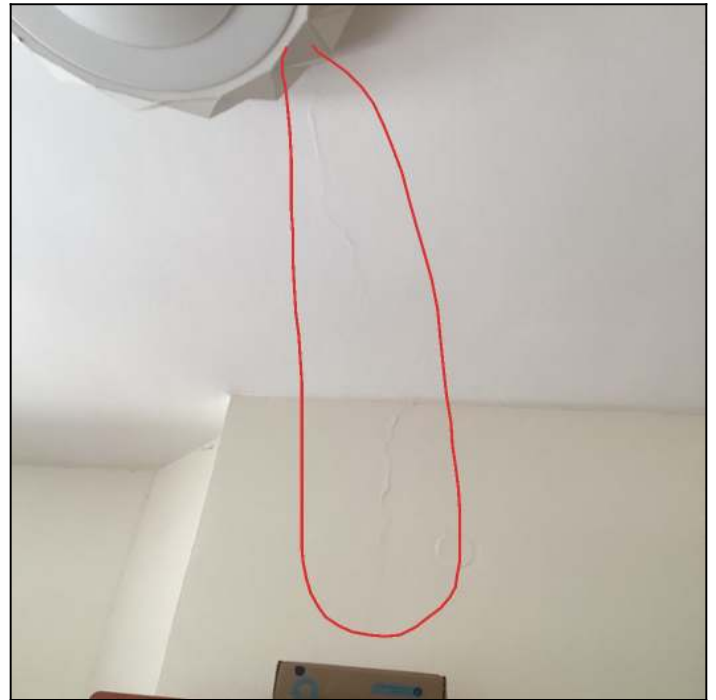
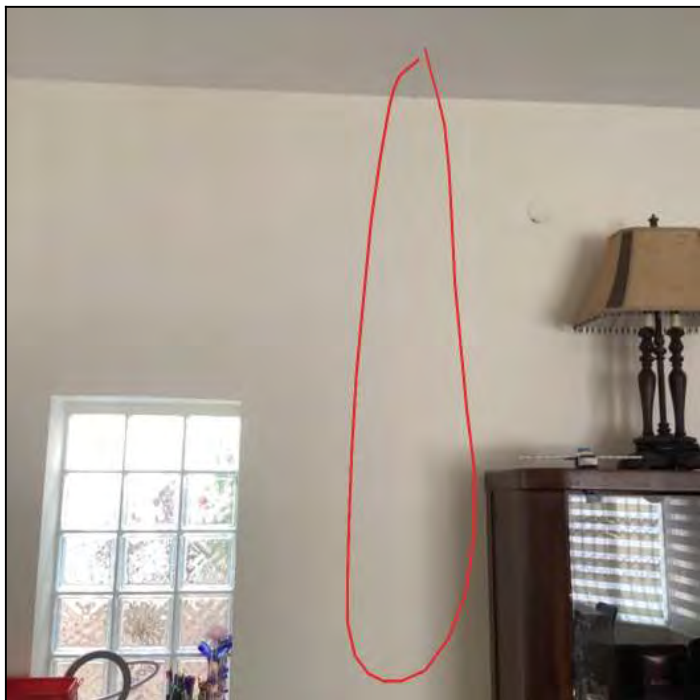
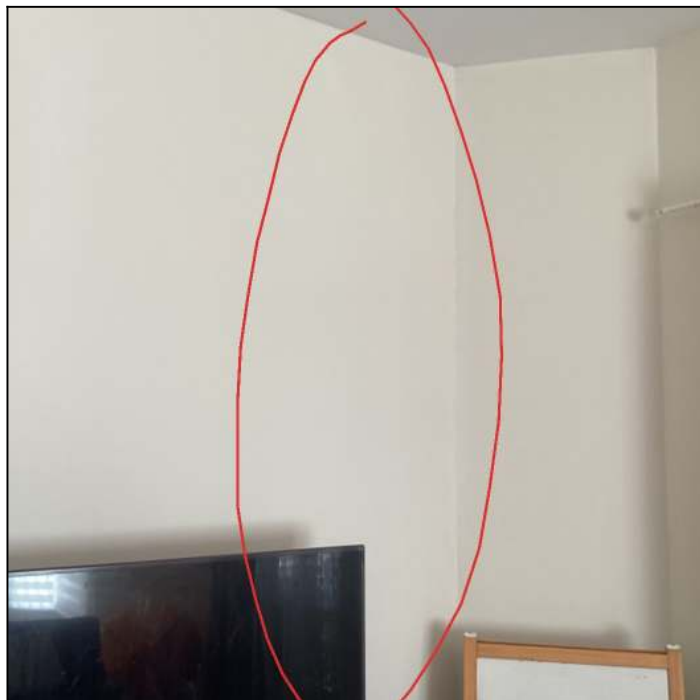
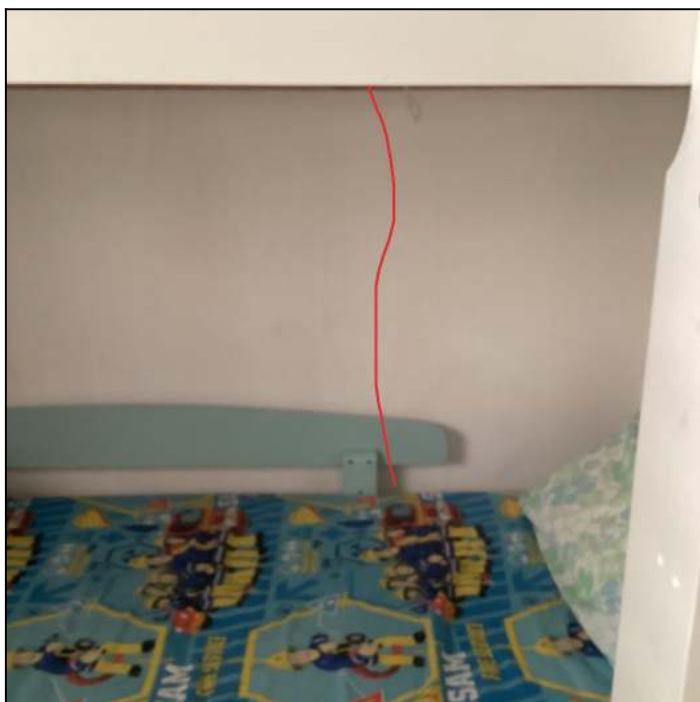
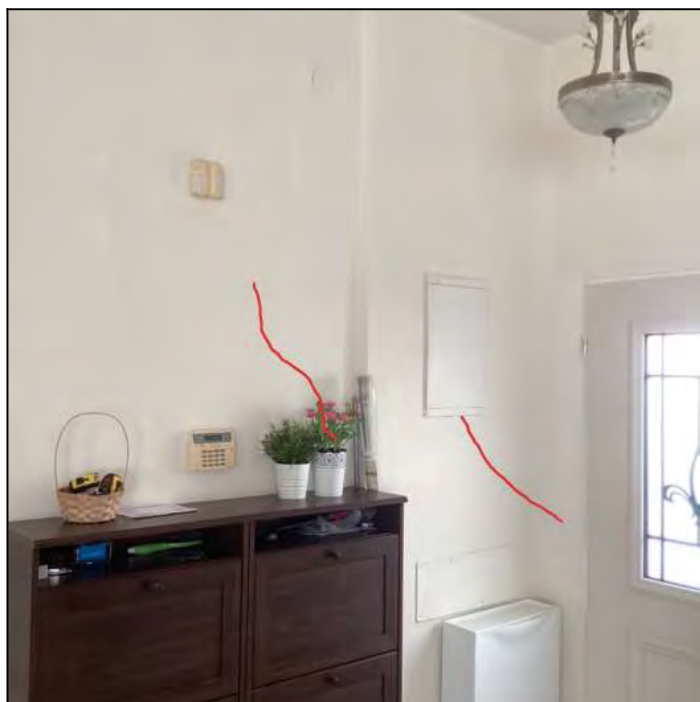
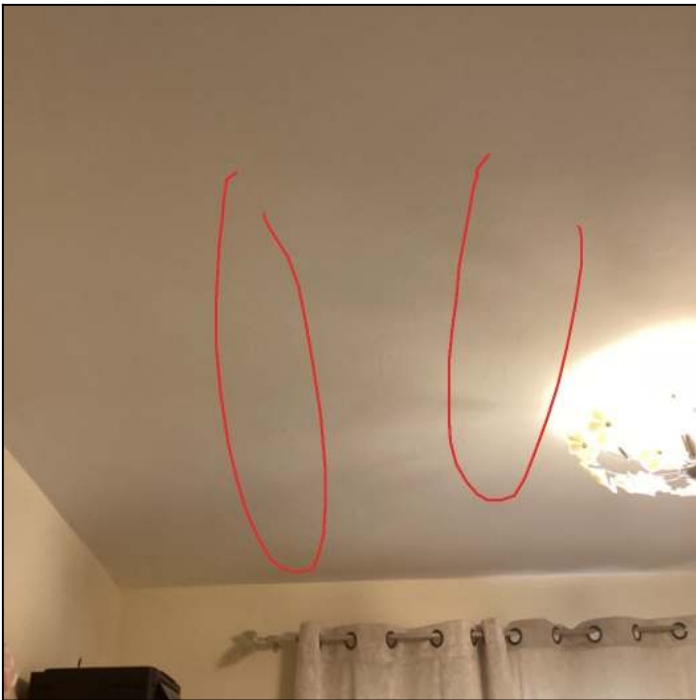
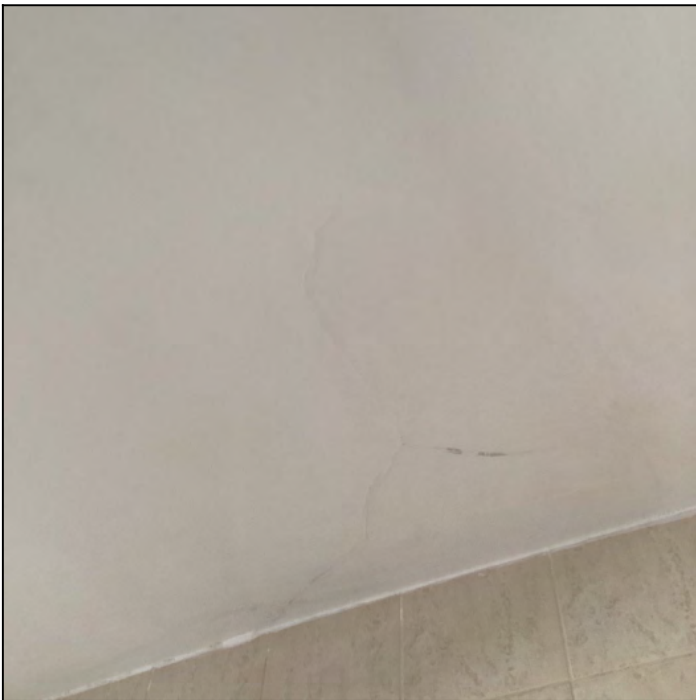
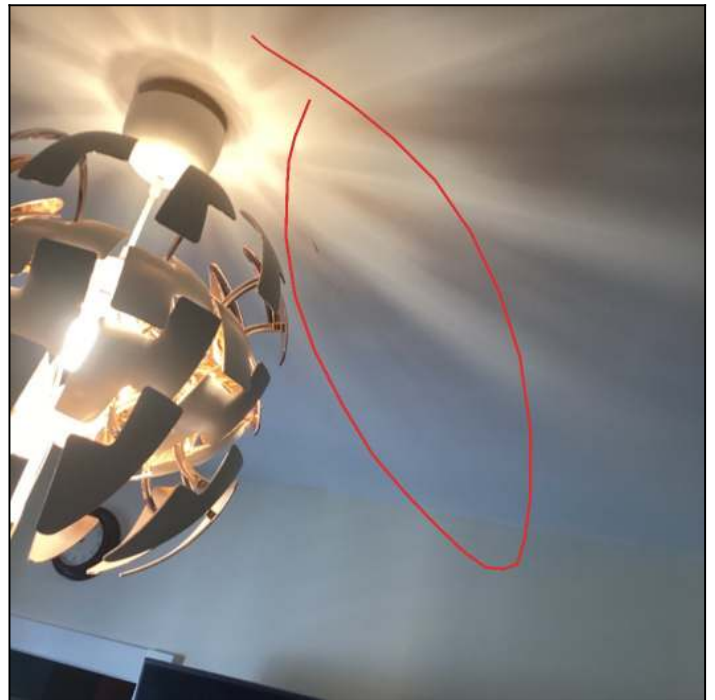
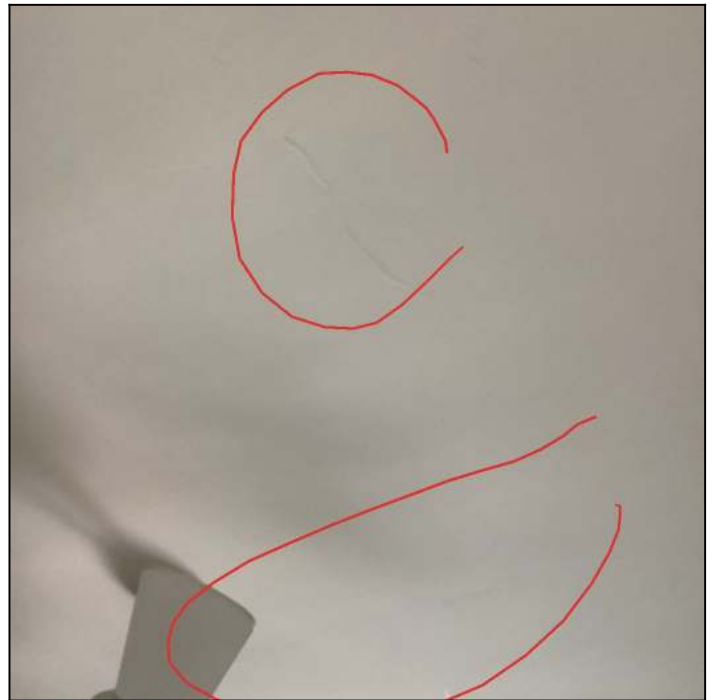
| 1.1 ממצא | סדקים בטיח |
| מיקום | כלל הבית |

| 1.1 ממצא | סדקים בטיח |
|---|---|
| המלצה | יש לחרוץ מחדש את אזור הסדק ולתקן על פי דרישות התקן ( מומלץ - לפתוח את הסדק עד רוחב 1-2 ס"מ, לנקות וליישם קלסימו, לאחר ייבוד הקלסימו יש להדביק רשת פיבן באמצעות שפכטל אמריקאי, לאחר מכן לשייף למרוח חומר מקשר ( פריימר ) ולצבוע מחדש ) |
| תקן | [תקן 1920 חלק 2 סעיף 3.1] |

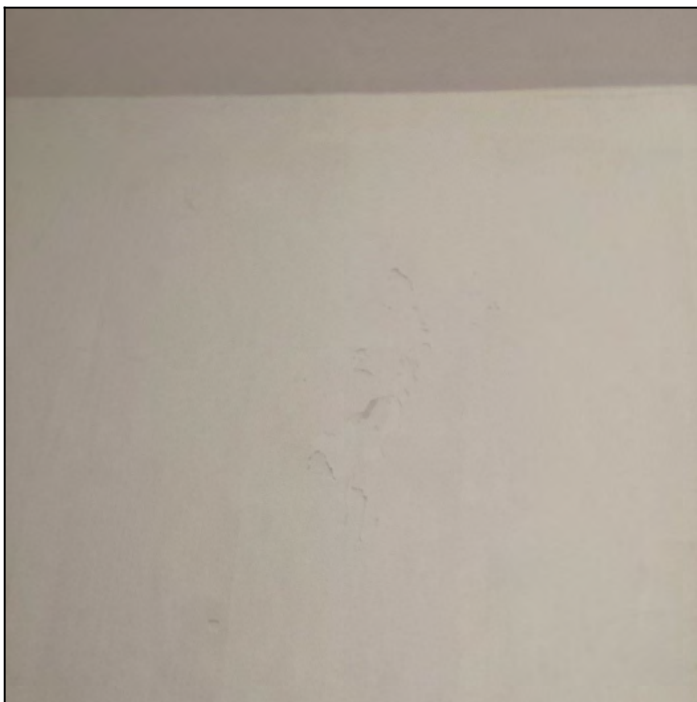
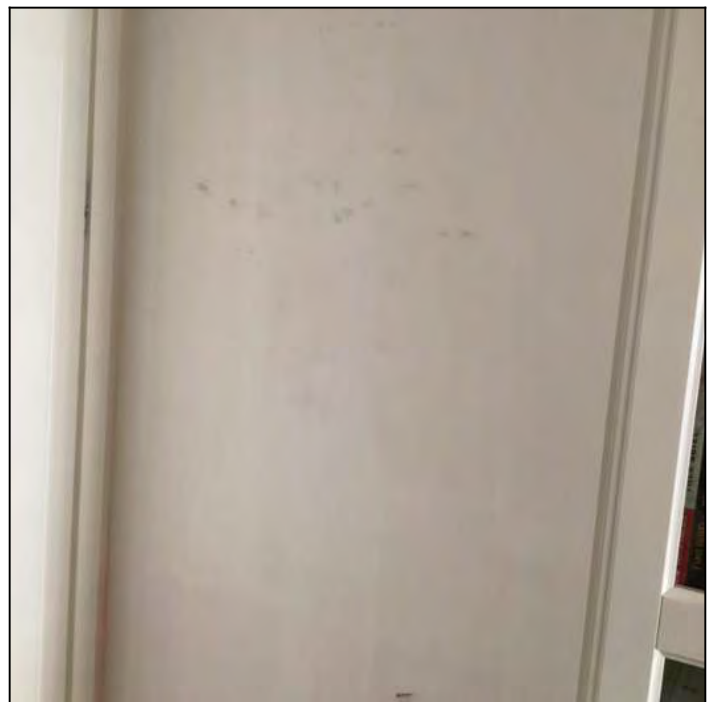
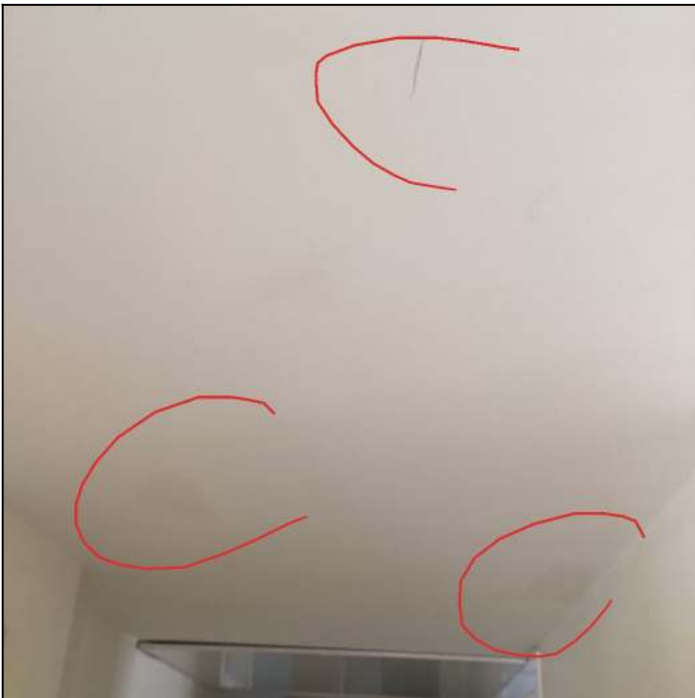
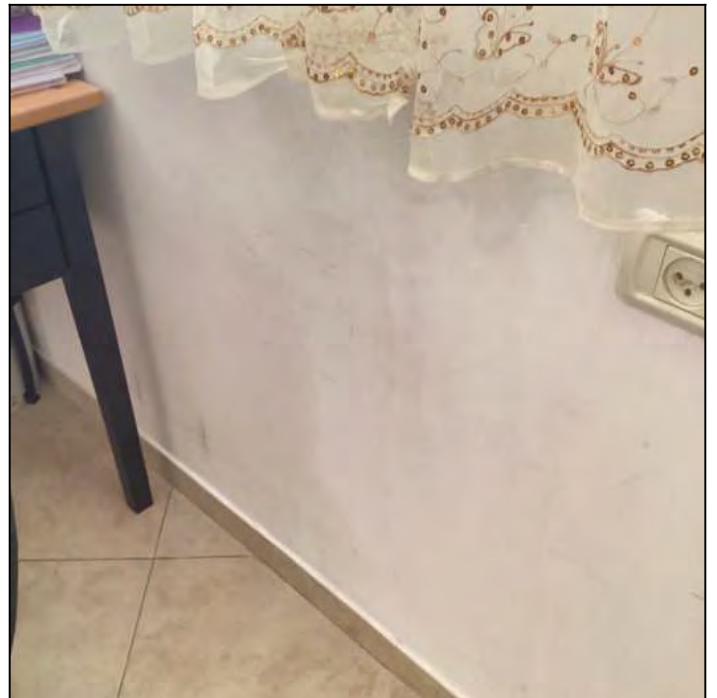
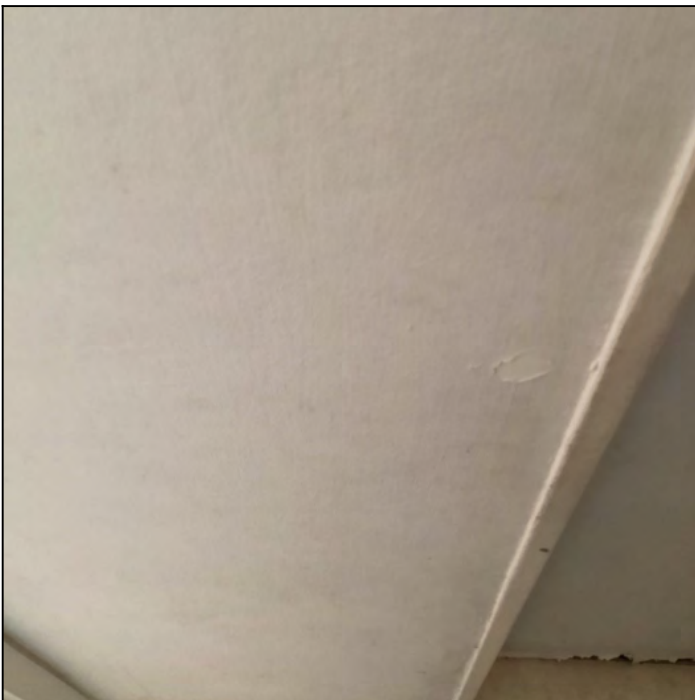
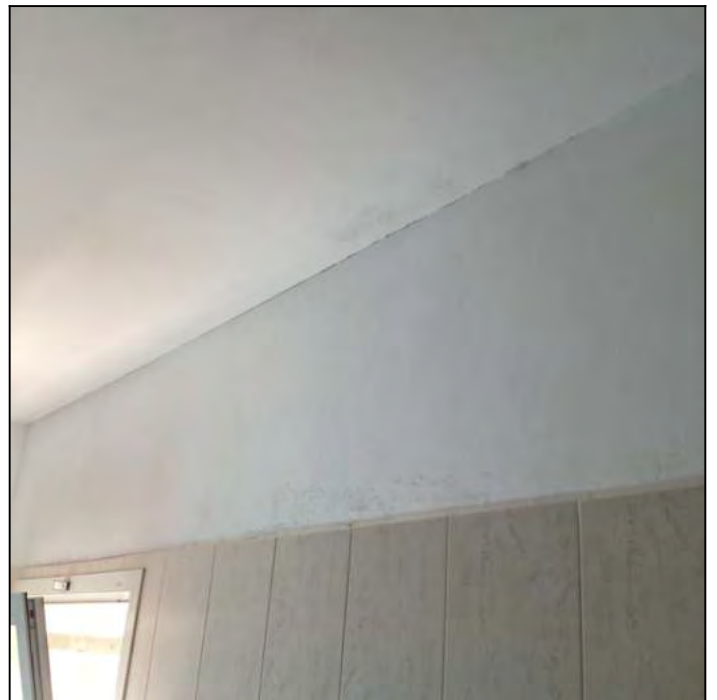
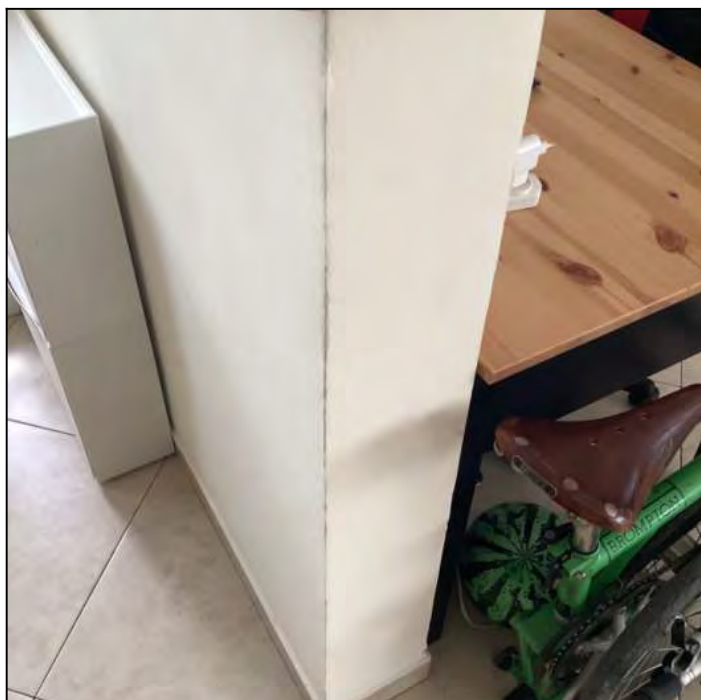
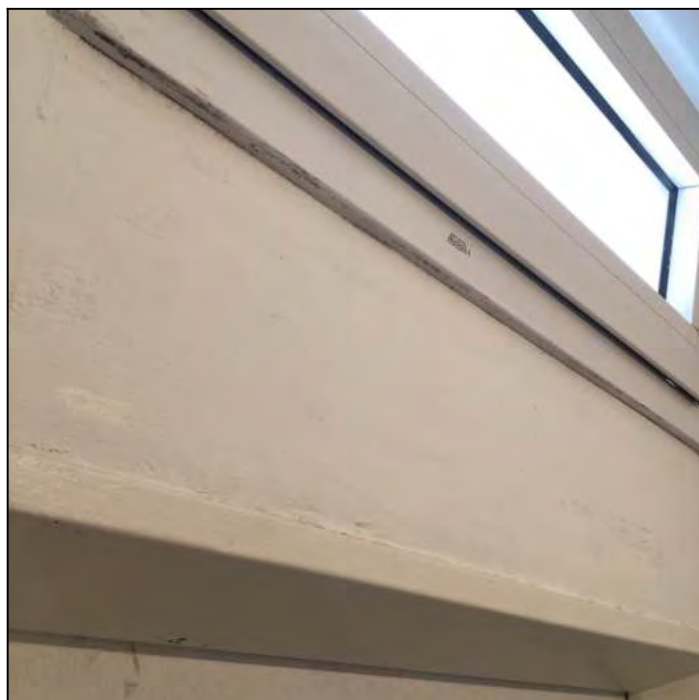
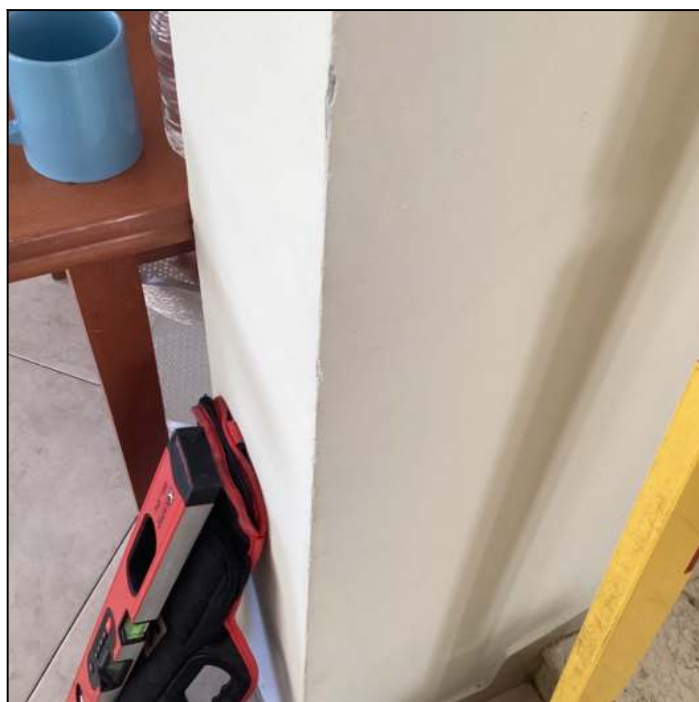
| 1.2 ממצא | מראה טיח/צבע לא אחיד. |
| מיקום | כלל הבית |
| הערה | התמונות מתארות דוגמאות של טיח וצבע לקויים אך הם לא כוללות את כלל הפגמים אשר יש בבית. יש לעבור על כלל הבית ולתקן בהתאם ללא יוצא מן הכלל. |

| 1.2 ממצא | מראה טיח/צבע לא אחיד. |
|---|---|
| המלצה | יש לבצע בכל חלקי הנכס תיקונים של טיח/שפכטל שיוף וצביעה מחדש בדגש על מקומות בהם בוצעו עבודות לא סופיות של צבע סופי תיקני/חוסר אחידות בגוון צבע/גלויות בטיח מחוסר שיוף כראוי/תיקונים צבע בולטים לעין - יש לתקן עד קבלת מראה אחיד ואסתטי ובהתאם לאיכות המקובלת בענף |

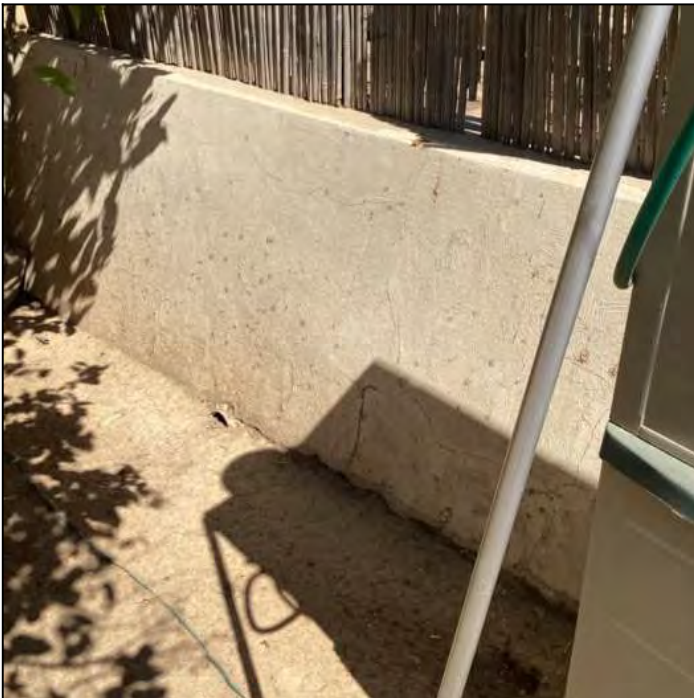
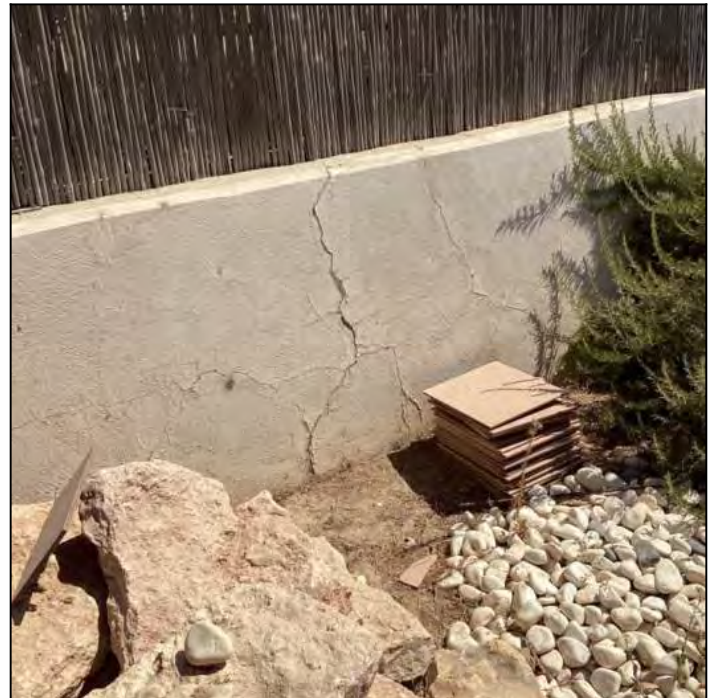
| 1.3 ממצא | סדקים רבים בחומת החצר |
| מיקום | חצר |

| 1.3 ממצא | סדקים רבים בחומת החצר |
|---|---|
| המלצה | יש לחרוץ מחדש את אזור הסדק ולתקן על פי דרישות התקן ( מומלץ - לפתוח את הסדק עד רוחב 1-2 ס"מ, לנקות וליישם קלסימו, לאחר ייבוד הקלסימו יש להדביק רשת פיבר באמצעות שפכטל אמריקאי, לאחר מכן לשייף למרוח חומר מקשר ( פריימר ) ולצבוע מחדש ) |

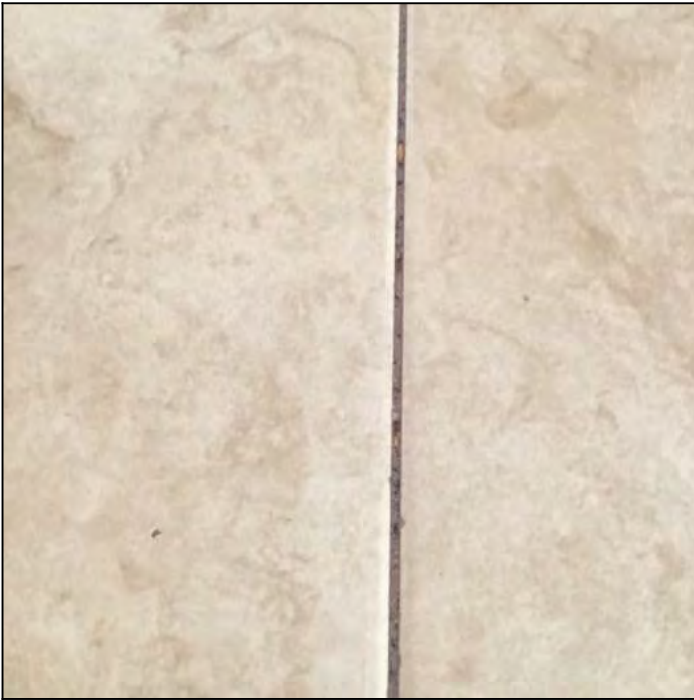
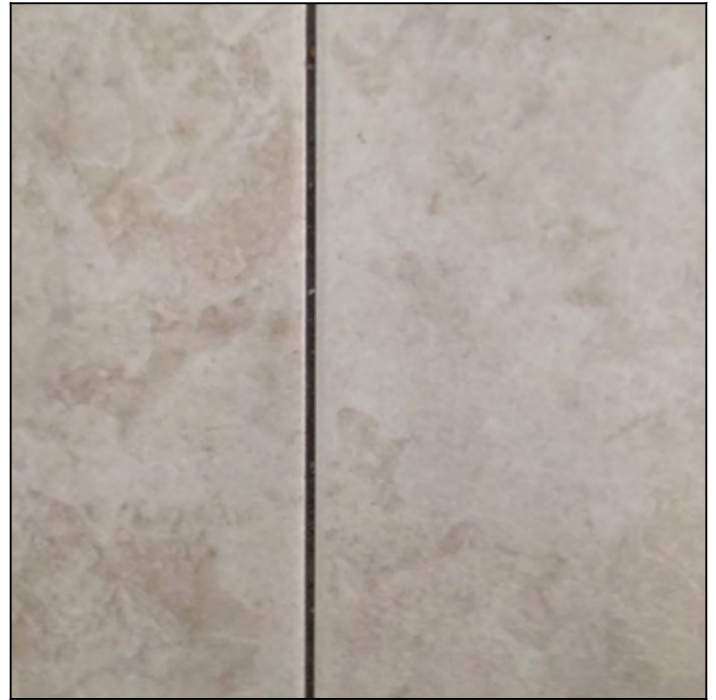
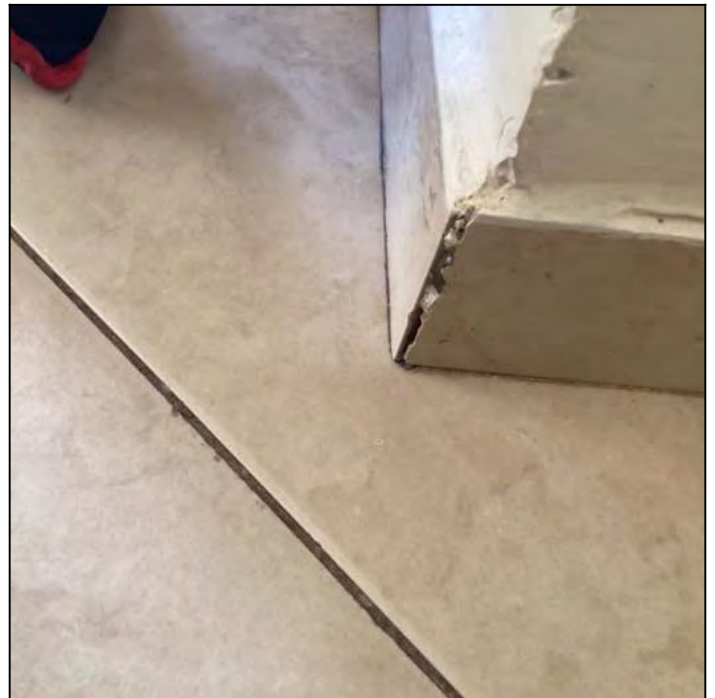
| 2.1 ממצא | רובה מתקלפת במישקים של הריצוף |
| מיקום | כלל הבית |
| הערה | המון מקומות ברחבי הבית, ריצוף נמצא עם רובה ישנה ומתקלפת. מומלץ לחדש רובה בכלל הבית. |

| 2.1 ממצא | רובה מתקלפת במישקים של הריצוף |
|---|---|
| המלצה | יש לחרוץ רובה, לקנות את המישקים עד תחתית האריח ולבצע מחדש בצורה תקינה |
| תקן | [תקן 1555 חלק 3 סעיף 3.1] |

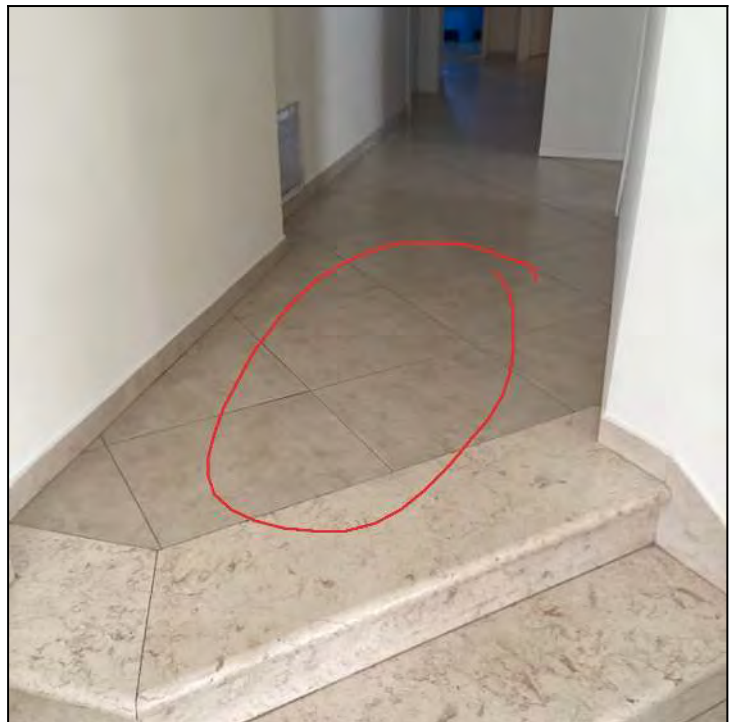
| 2.2 ממצא | אריחים חלולים |
| מיקום | מסדרון |
| הערה | יש להרים 2-3 אריחים ולבצע מילוי תקין לכלל האריחים מסביב. לטענת בעל הדירה קיימים אריחים נוספים. |

| 2.2 ממצא | אריחים חלולים |
|---|---|
| המלצה | על הקבלן להוכיח כי האריחים תקינים ע"י בדיקת שליפה ובמידת הצורך להחליף את האריחים |

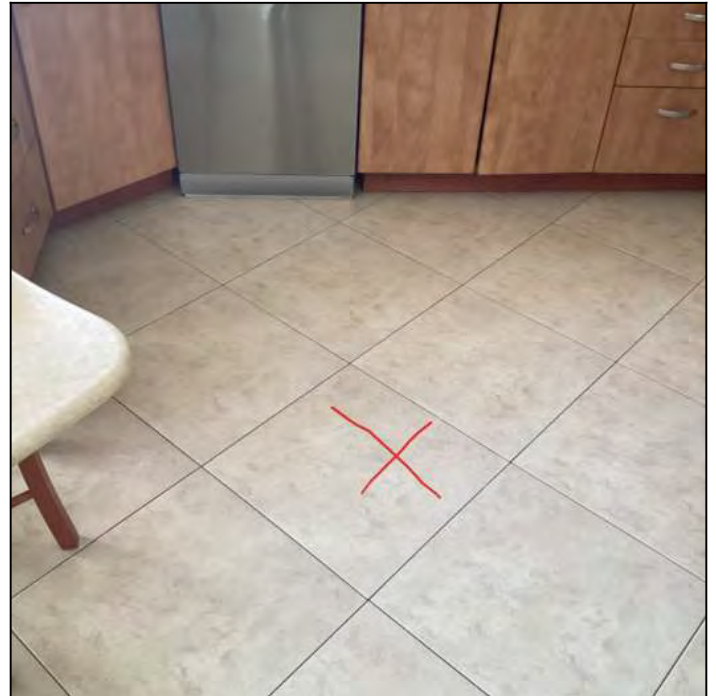
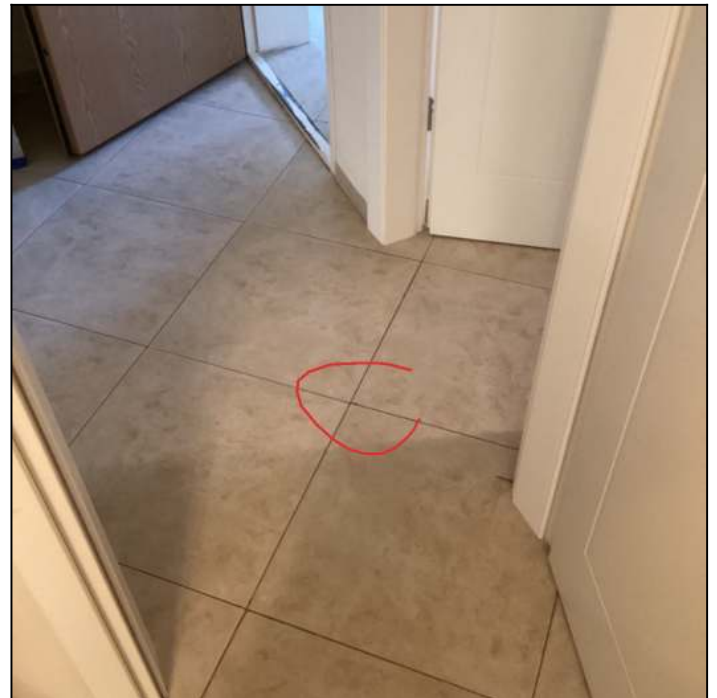
| 2.3 ממצא פגיעות ופגמים באריחים. | |
| <b>מיקום</b> | כלל הבית |
| <b>הערה</b> | בעקבות כך שהבית עם ריהוט יתכן כי ימצאו אריחים פגומים נוספים.<br>לטענת בעל הדירה קיימים אריחים נוספים. |

| 2.3 ממצא פגיעות ופגמים באריחים. | |
|---|---|
| <b>המלצה</b> | נדרש לפרק ולהחליף האריחים הפגומים באריחים מאותו ספק, סדרה וקוד גוון תואם |
| <b>תקן</b> | [תקן 1555 חלק 3 סעיף 5.1.2] |

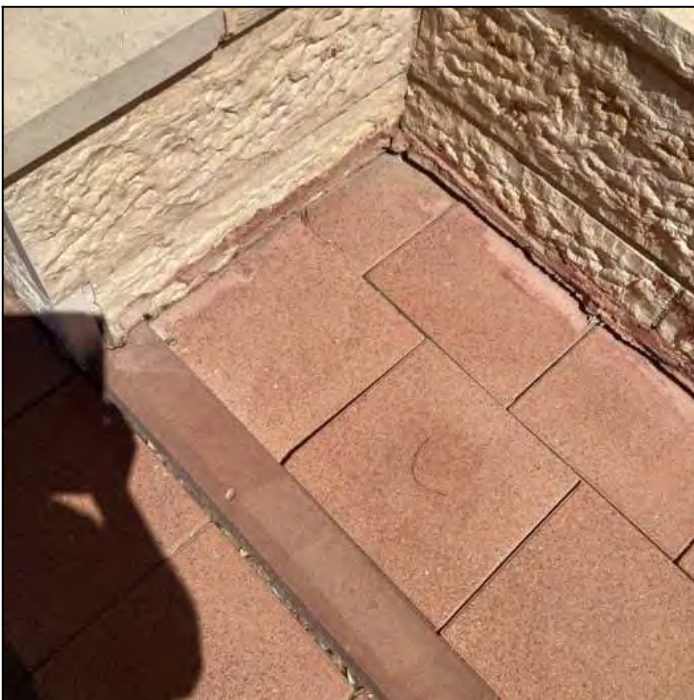
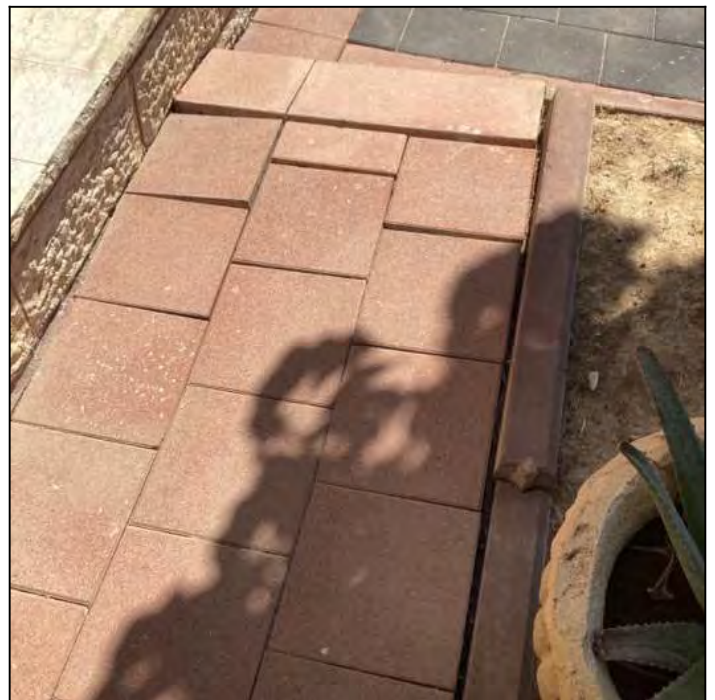
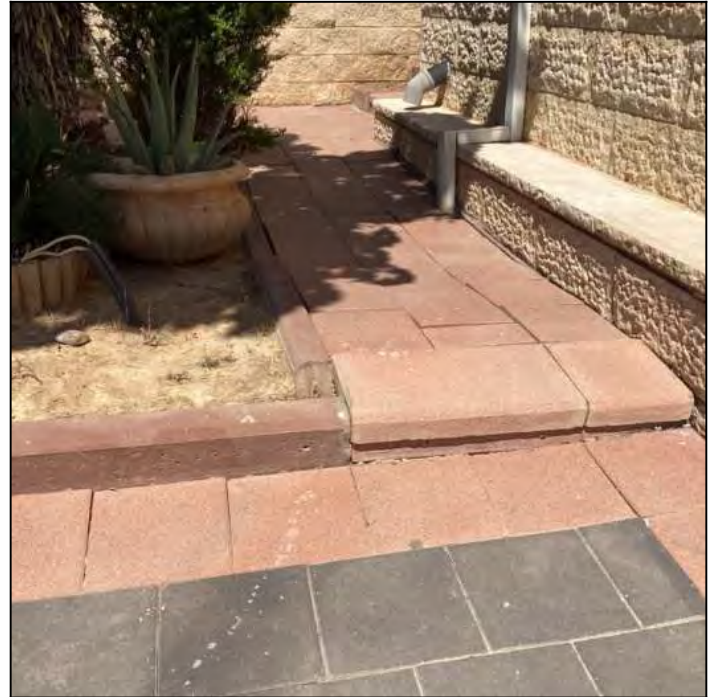
| 2.4 ממצא | אבנים משתלבות |
| מיקום | כניסה לחצר |

| 2.4 ממצא | אבנים משתלבות |
|---|---|
| המלצה | <p>יש לפרק את שביל הגישה ולאחר מכן לכרות את העץ ולהוציא את השורשים מהאדמה שמתחת לשביל הגישה.</p> <p>לאחר מכן יש לבצע מחדש את שביל הגישה.</p> <p>באיזור הגז יש לפרק את האבנים לייצב את ביסוס הקרקע ולבצע מחדש בצורה תקנית.</p> |

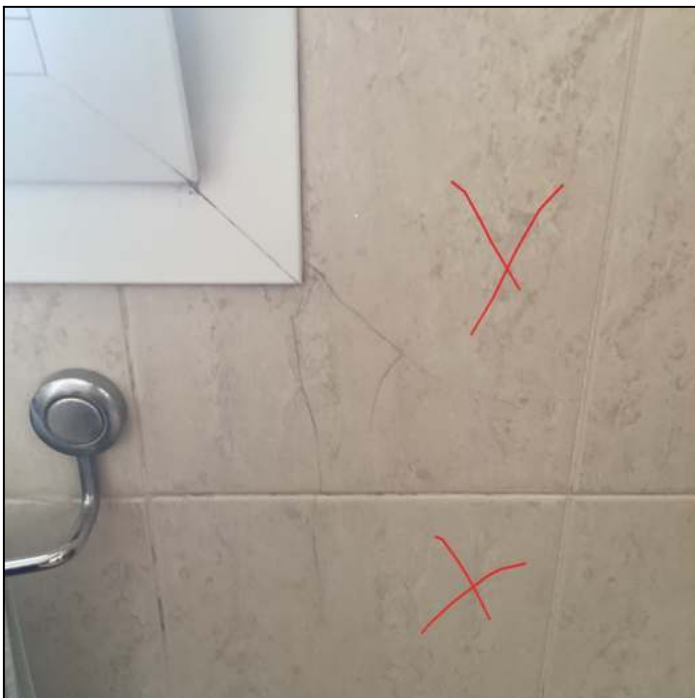
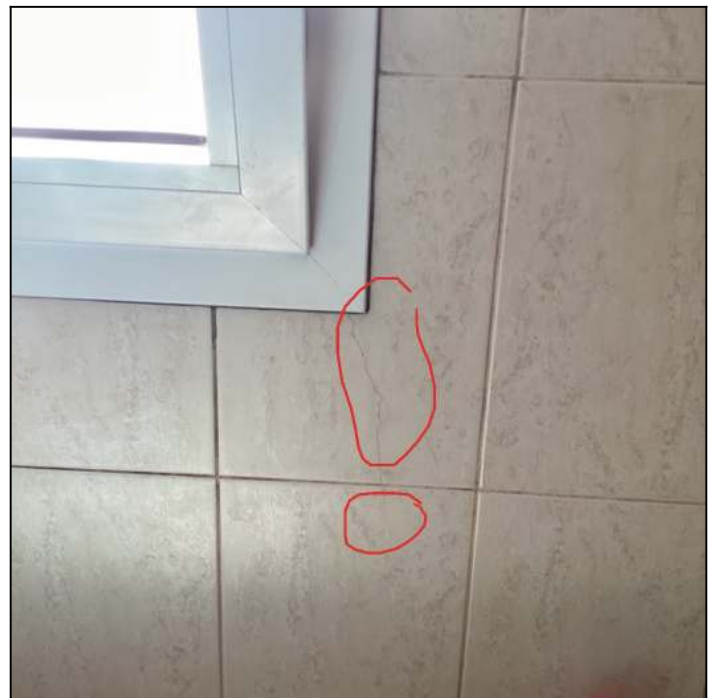
| <b>3.1 ממצא</b> | אריחי קרמיקה שבורים/סדוקים בחיפוי קירות |
| <b>מיקום</b> | כלל הבית |
| <b>הערה</b> | לטענת בעל הדירה קיימים אריחים נוספים. |

| <b>המלצה</b> | יש לפרק את האריחים הפגומים ולהחליפם באריחים תיקנים שלמים |
| <b>תקן</b> | [תקן 1555 חלק 2 סעיף 5.3] |

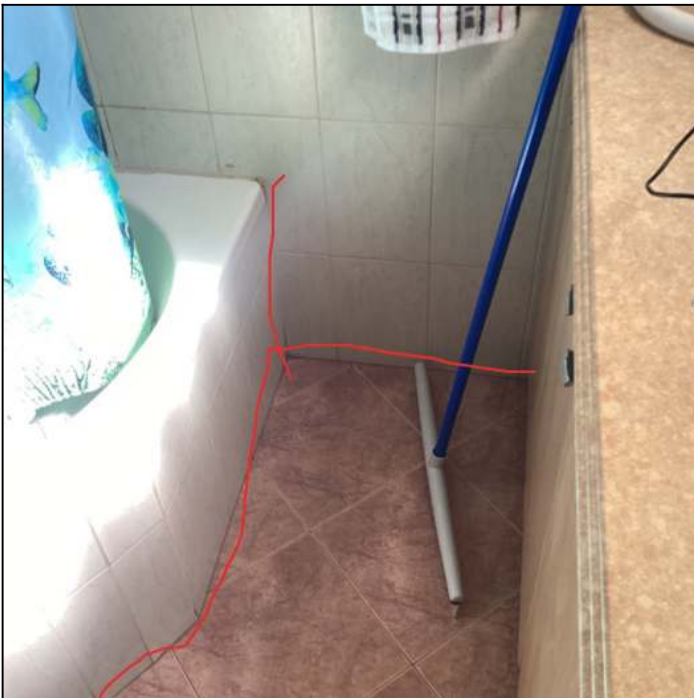
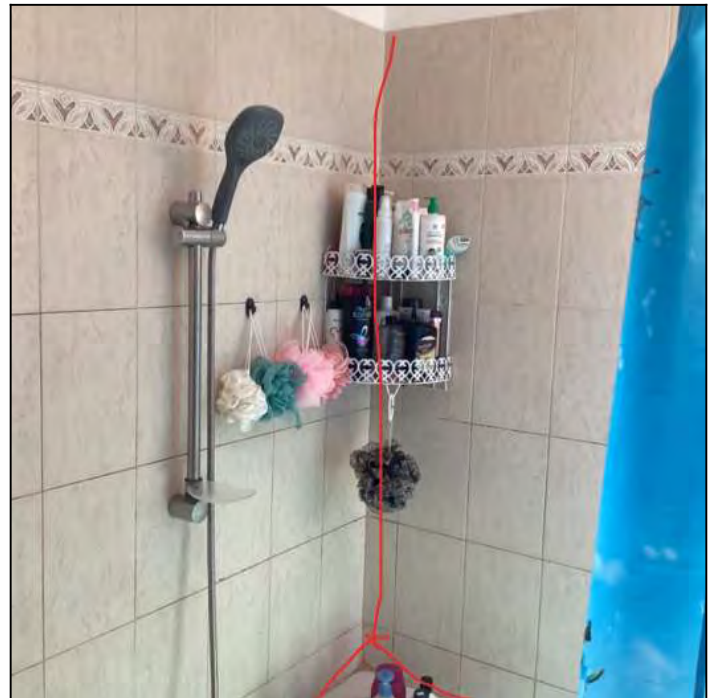
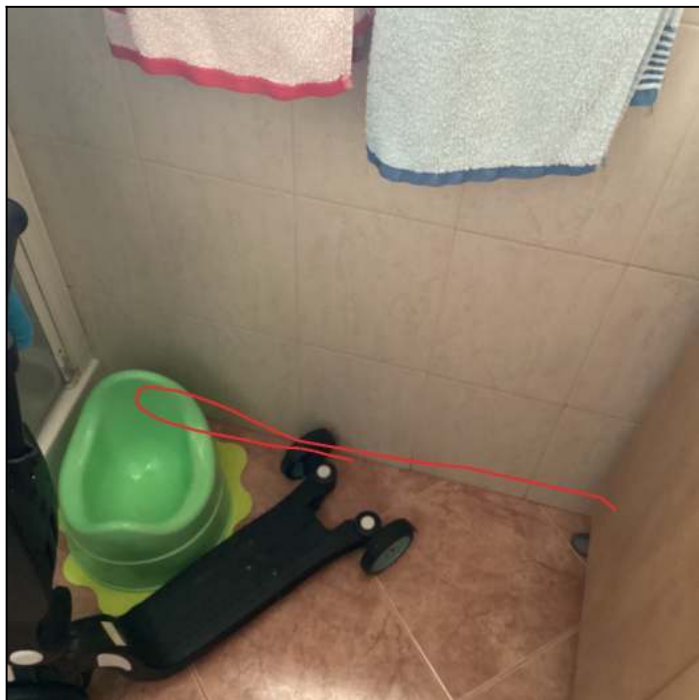
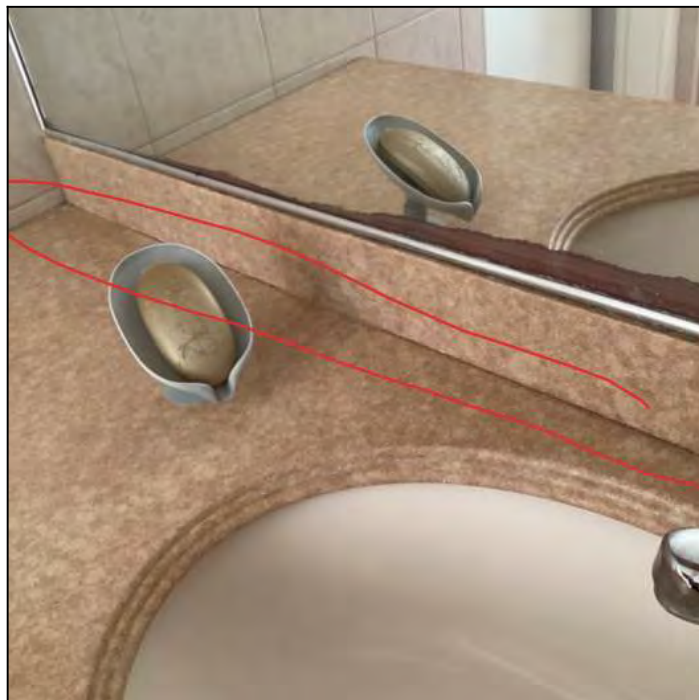
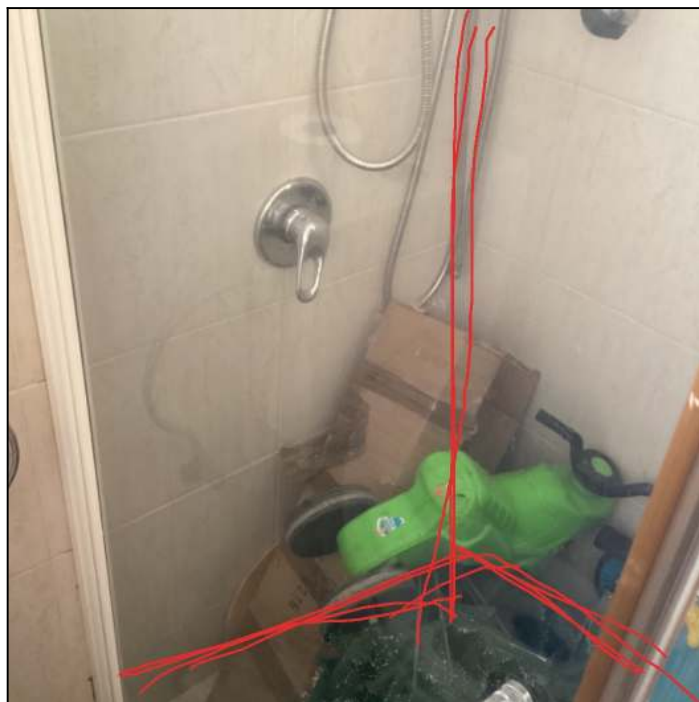
| <b>3.2 ממצא</b> | מישקי ביינים - בין אריחי קרמיקה אופקיים ואנכיים לא בוצע בעזרת חומר איטום גמיש |
| <b>מיקום</b> | חדרי רחצה |
| <b>הערה</b> | מומלץ להחליף לחומר איטום גמיש.<br>בין אמבטיה לקרמיקה האטום ישן ופגום לכן גם סביב האמבטיה יש להחליף. |

| <b>המלצה</b> | יש לחרוץ חומר קשיח ולבצע מילוי מישקי ביינים בעזרת חומר איטום \גמיש על פי התקן |
| <b>תקן</b> | [תקן 1555 חלק 2 סעיף 4.7.2 ציור 2 ו-5] |

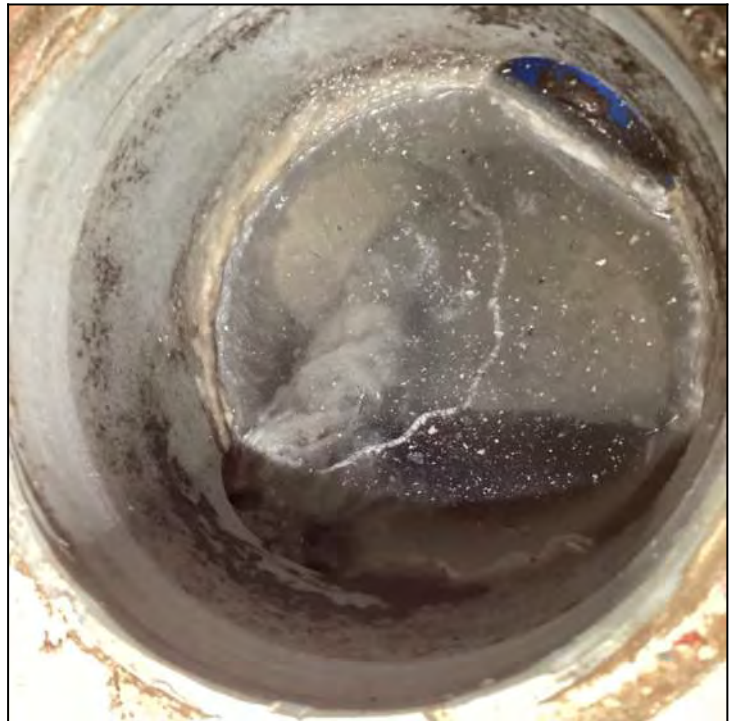
| 4.1 ממצא | מערכת ניקוז הדירה מכילה פסולת ולכלוך דבר שעלול להוביל לסתימות |
| מיקום | כלל הבית |

| 4.1 ממצא | מערכת ניקוז הדירה מכילה פסולת ולכלוך דבר שעלול להוביל לסתימות |
|---|---|
| המלצה | יש לבצע ניקיון כללי וניקיון נגד עובש של צנרות ניקוז הדירה ולבצע שטיפה של הקופסאות ביקורת ע"י לחץ מים גבוה |
| תקן | [תקן 1205 חלק 6 פרק ב סעיף 2.2] |

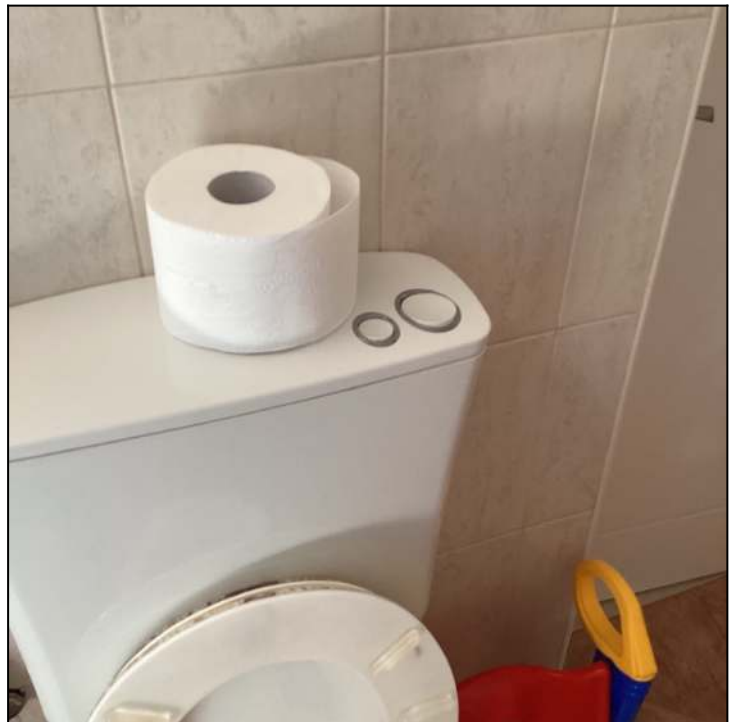
| 4.2 ממצא | לחצני מיכל הדחה לא פועלים כראוי |
| מיקום | חדר רחצה כללי |
| הערה | צריך ללחוץ זמן ממושך לצורך הורדת המים. |

| המלצה | יש לתקן ואם לא ניתן יש להחליף |

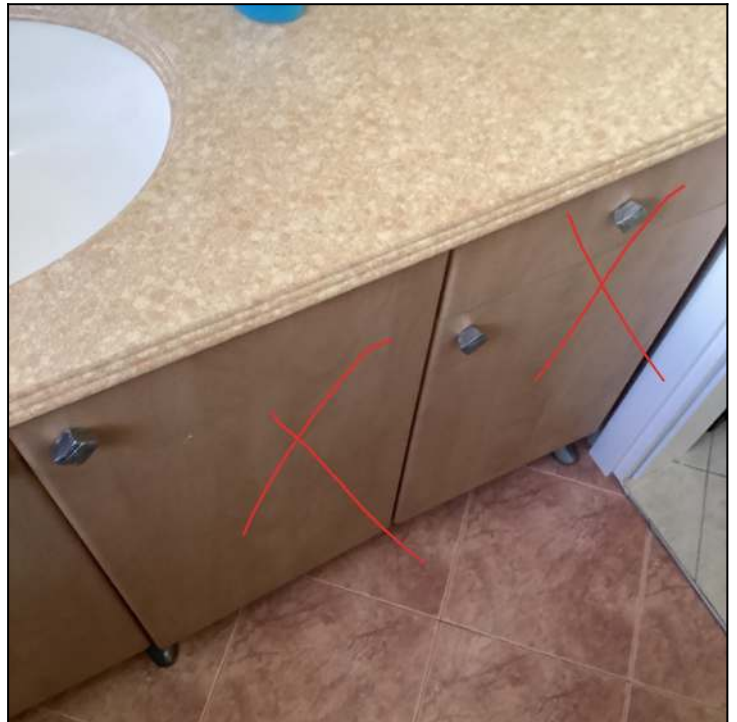
| 4.3 ממצא | דלתות/מגירות ארונות חדרי הרחצה לא מכוונות |
| מיקום | חדר רחצה הורים |

| 4.3 ממצא | דלתות/מגירות ארונות חדרי הרחצה לא מכוונות |
|---|---|
| המלצה | יש לכוון |

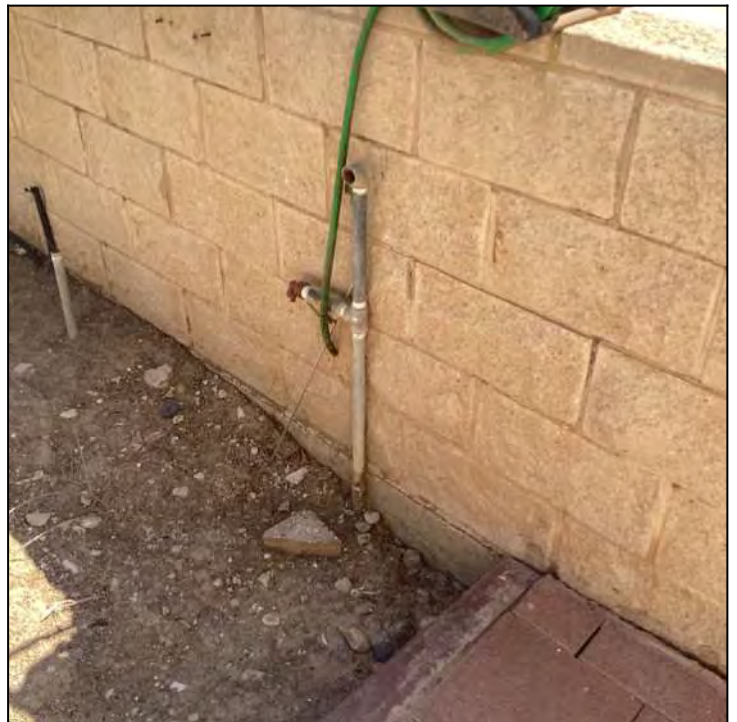
| 4.4 ממצא | | נקודת מים לא פעילה |
| מיקום | חצר | |
| הערה | לטענת הלקוחה, בעל הבית ביטל את נקודת המים בעקבות נזילות. | |

| 4.4 ממצא | | נקודת מים לא פעילה |
|---|---|---|
| המלצה | יש לתקן את נקודת המים הקיימת או לחלופין לבצע נקודת מים חדשה. | |

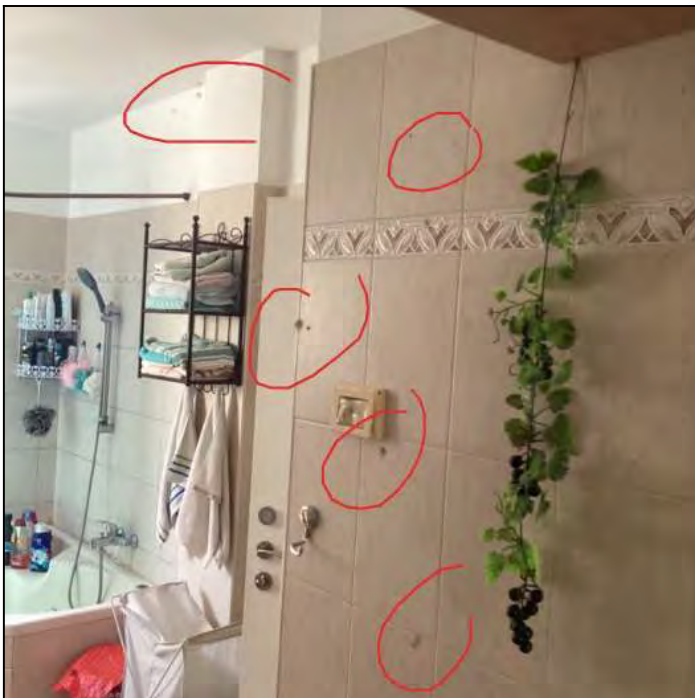
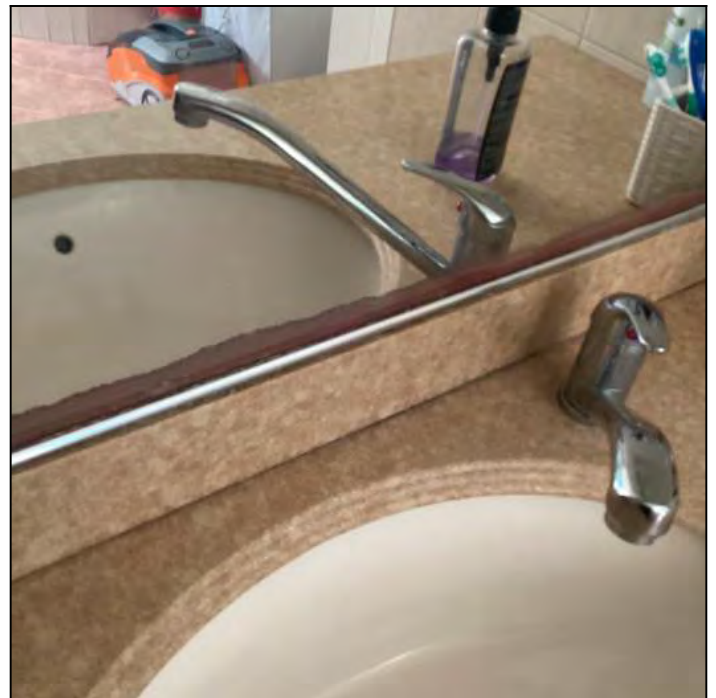
| <b>5.1 ממצא</b> | פגמים במראה |
| <b>מיקום</b> | חדרי רחצה |

| <b>המלצה</b> | יש להחליף |

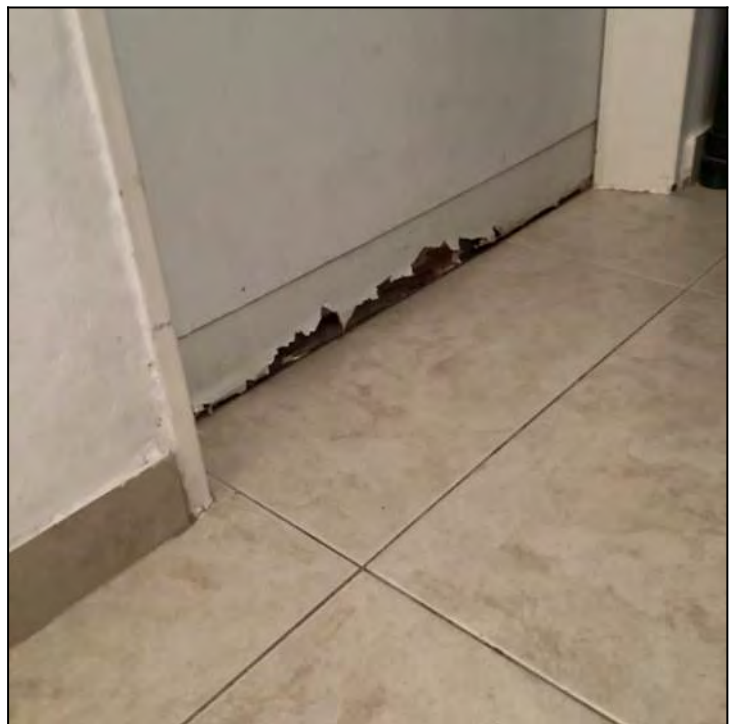
| <b>6.1 ממצא</b> | פגמים במלבן דלת כניסה אחורית |
| <b>מיקום</b> | כניסה אחורית |
| <b>הערה</b> | נמצאה שבורה ומלאה חלודה. |

| <b>המלצה</b> | יש להחליף. |
| <b>תקן</b> | [תקן 23 חלק 3 סעיף 3.4.2.2] |
