## חוות דעת הנדסית - בדק בית

תאריך ביקור בנכס: 02/09/2024

מספר דוח: 1978

סוג הנכס: דירת מגורים יד שניה, 5 חדרים

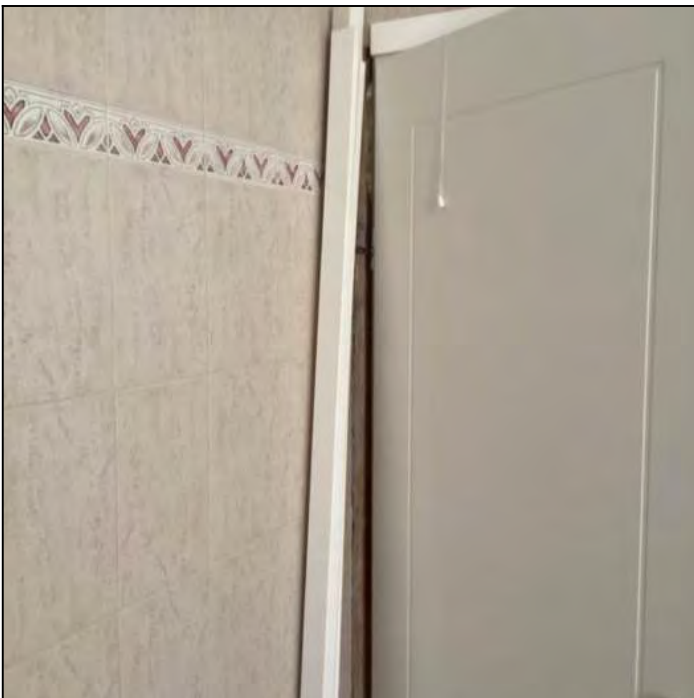
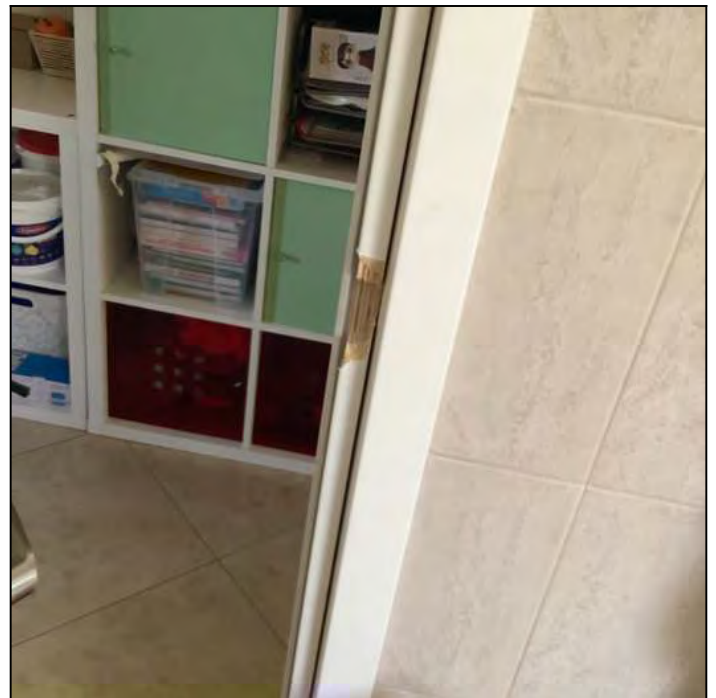
| <b>7.1 ממצא</b> | פגמים משקופי דלת חדר הרחצה וחסר מנגנון נעילה |
| <b>מיקום</b> | חדר רחצה כללי |

| <b>המלצה</b> | יש להחליף את כלל משקופי הדלת ולהשלים מנגנון נעילה |

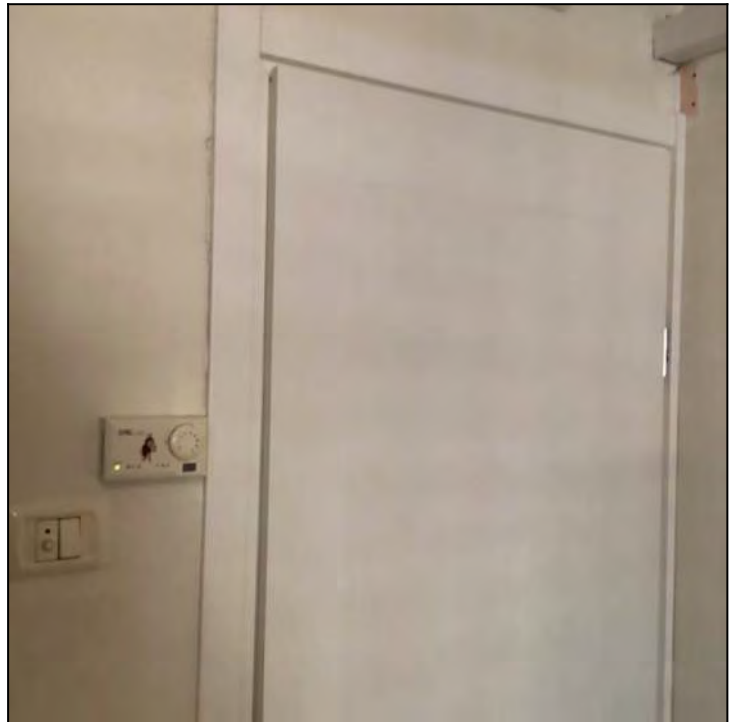
| <b>7.2 ממצא</b> | דלת לא מכוונת |
| <b>מיקום</b> | יחידת הורים |

| <b>המלצה</b> | יש לכוון דלתות |

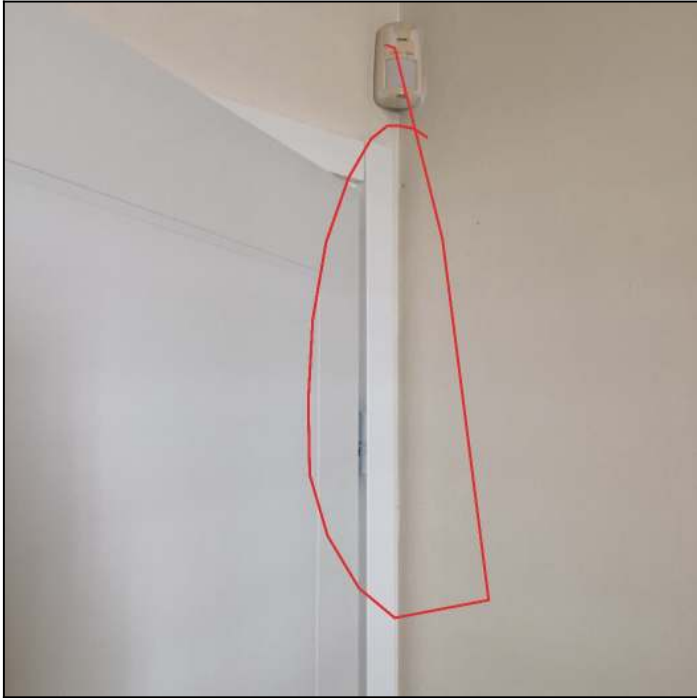
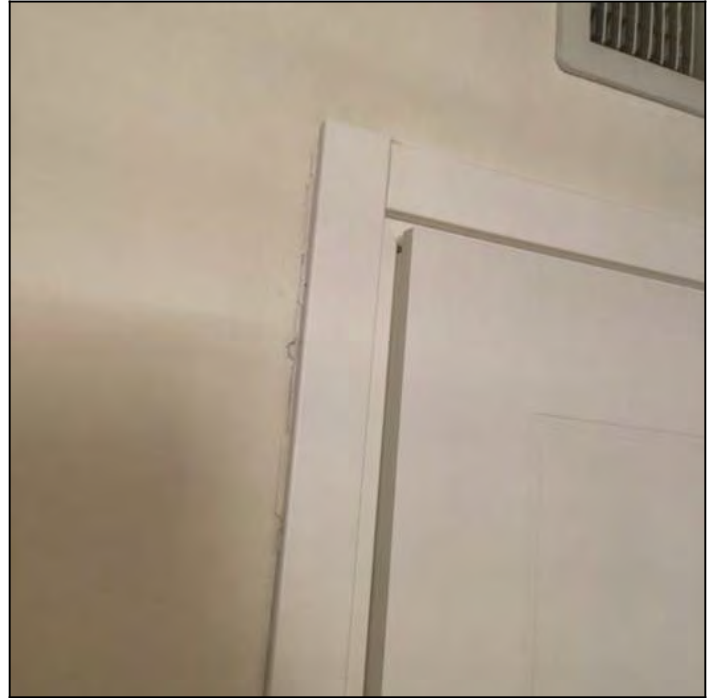
| 7.3 ממצא | משקוף הדלת לא מקובע לקיר באופן תקני |
| מיקום | כלל הבית |

| המלצה | יש להדביק את המשקוף בצורה תקנית ובטוחה |

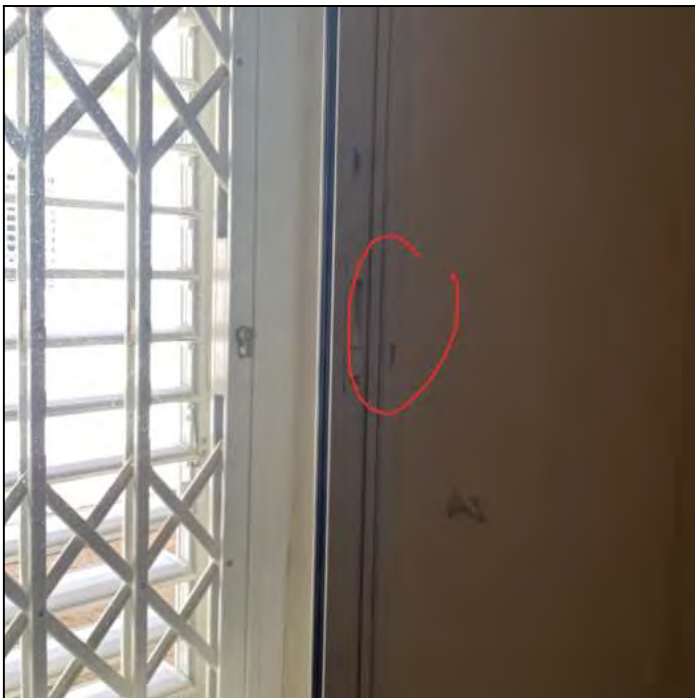
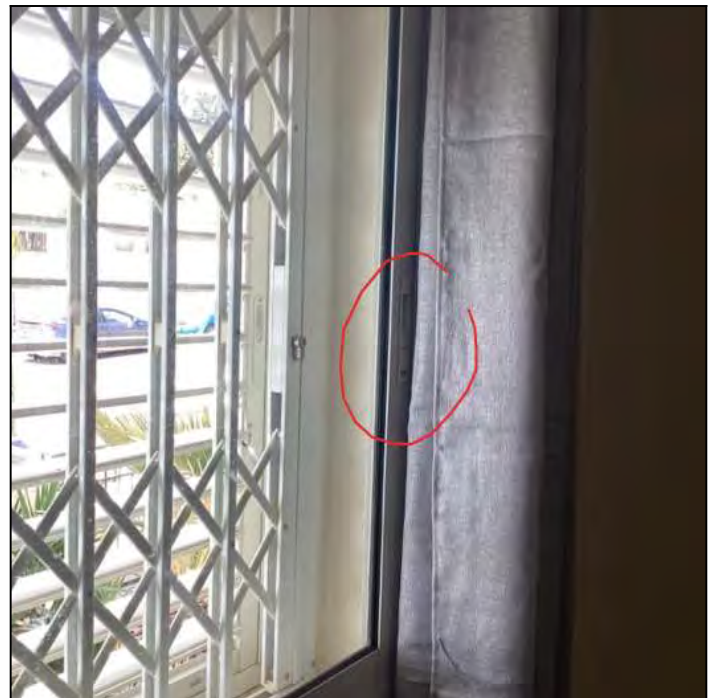
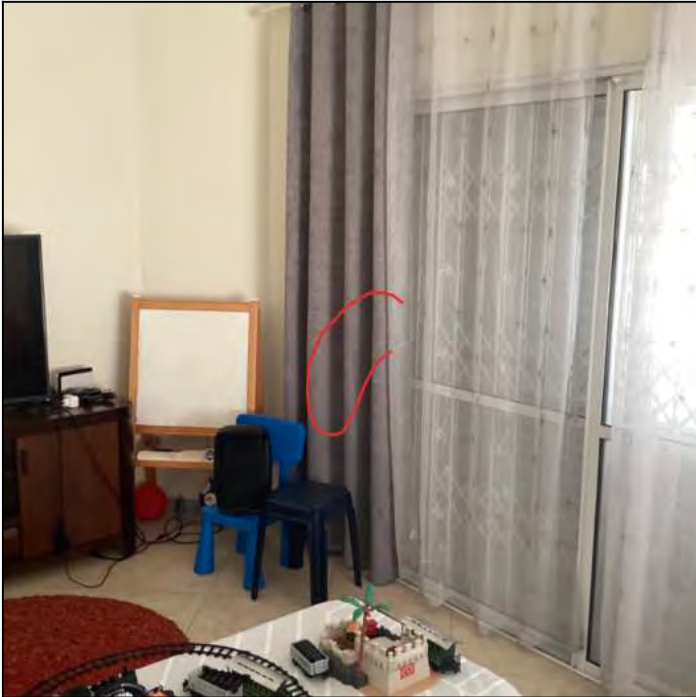
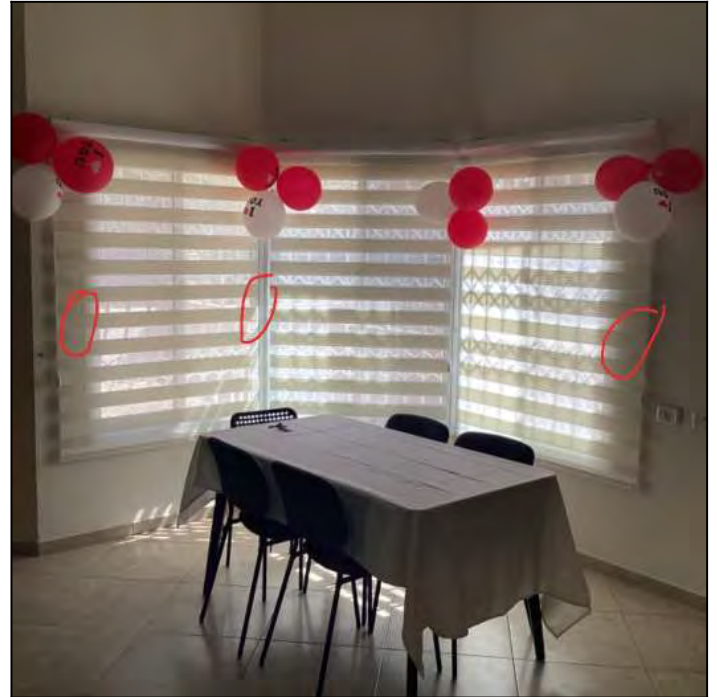
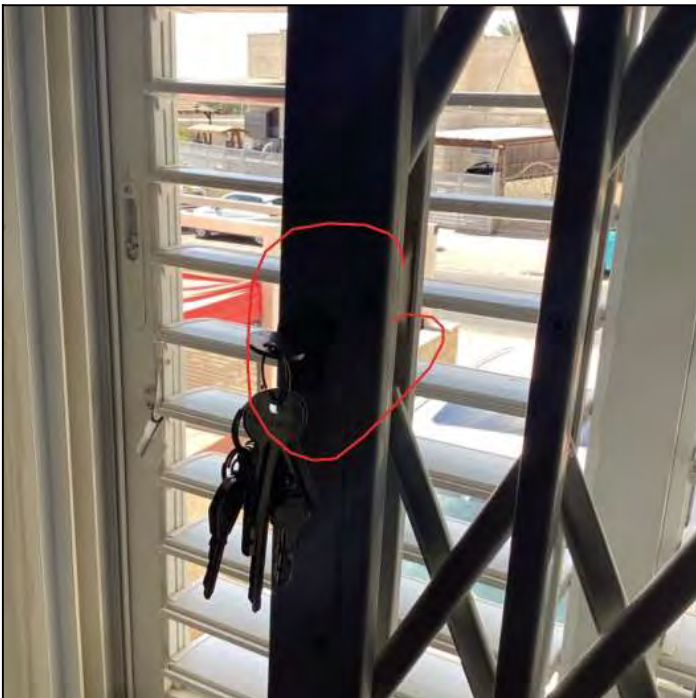
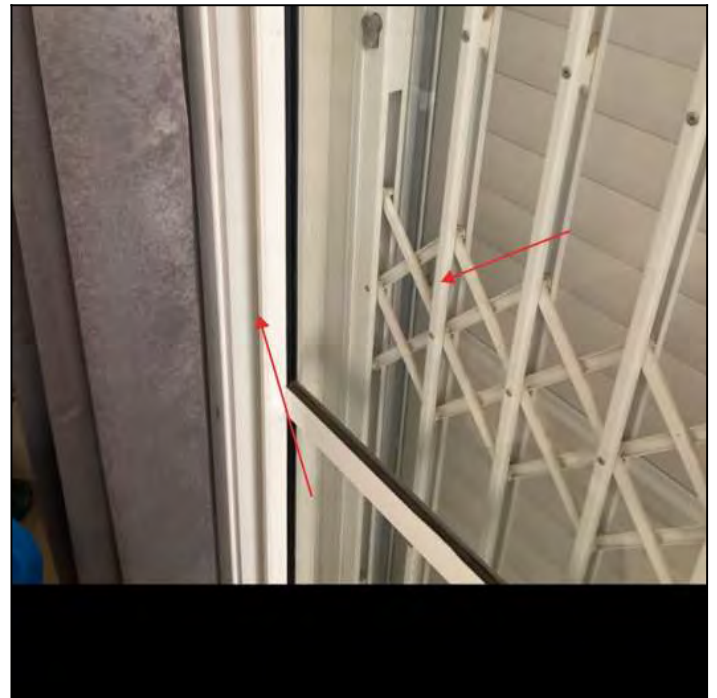
| 8.1 ממצא | נעילה תקולה |
| מיקום | כלל הבית |

| המלצה | יש לתקן ואם לא ניתן יש להחליף מגננון נעילה |

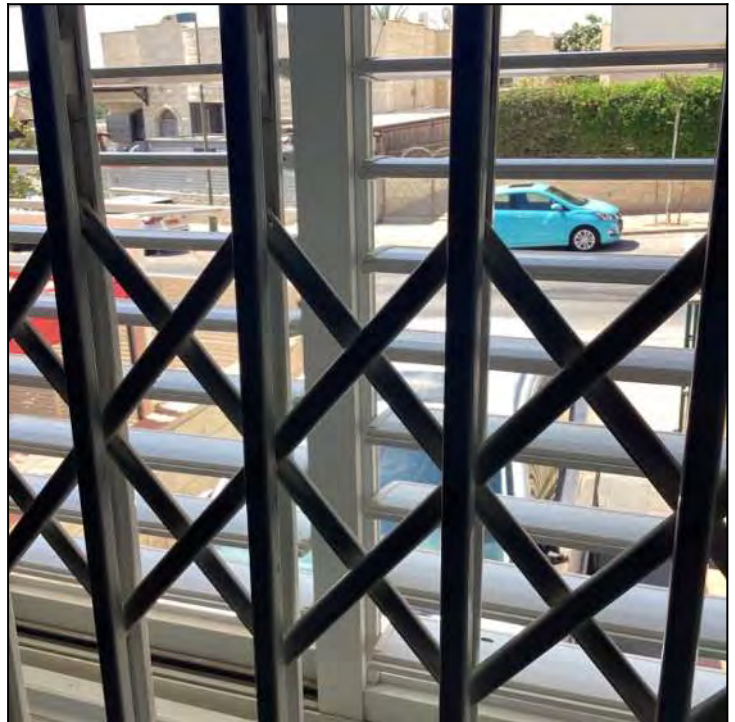
| <b>8.2 ממצא</b> | תריסי השלבים לא נעים על המסילה בצורה תקנית |
| <b>מיקום</b> | ממ"ד |

| <b>המלצה</b> | יש להחליף את גלגלי התריסים |

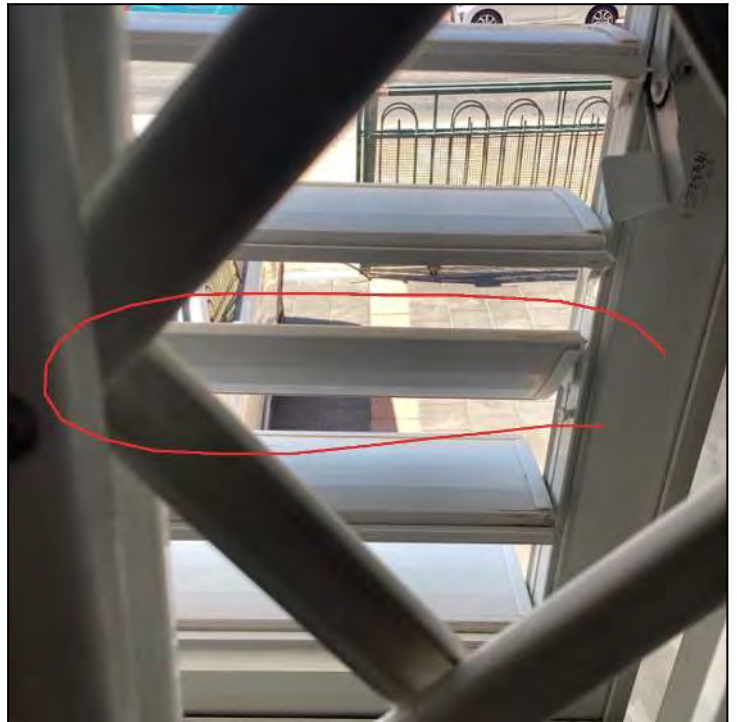
| 8.3 ממצא | פגמים בשלבי תריס |
| מיקום | ממ"ד |

| המלצה | יש להחליף שלבים פגומים |

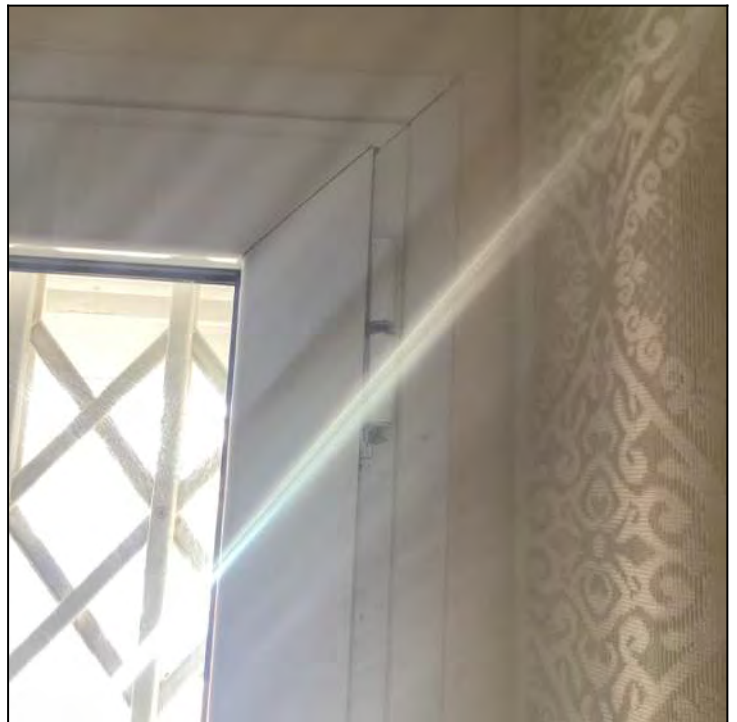
| <b>8.4 ממצא</b> | | מנגנון החלון לא מאפשר פתיחה וסגירה תקינים |
| <b>מיקום</b> | ממ"ד | |

| <b>המלצה</b> | יש לתקן ובמידת הצורך להחליף | |

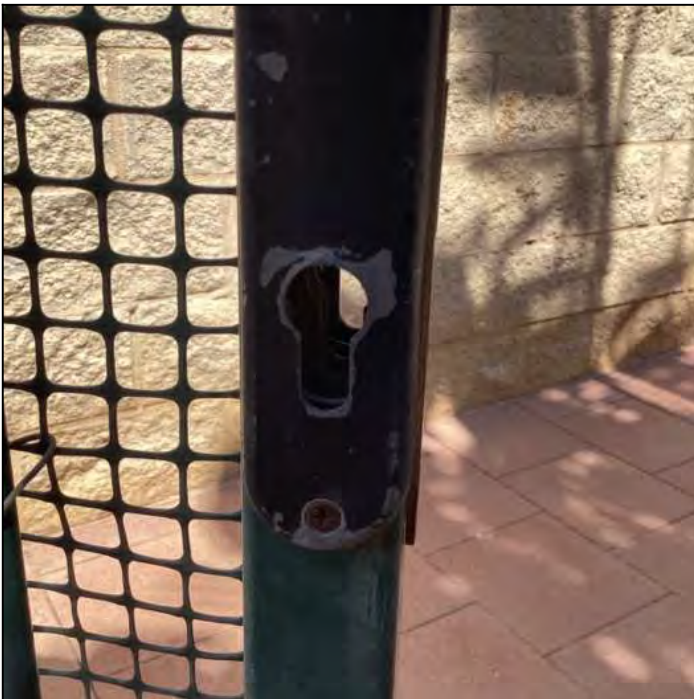
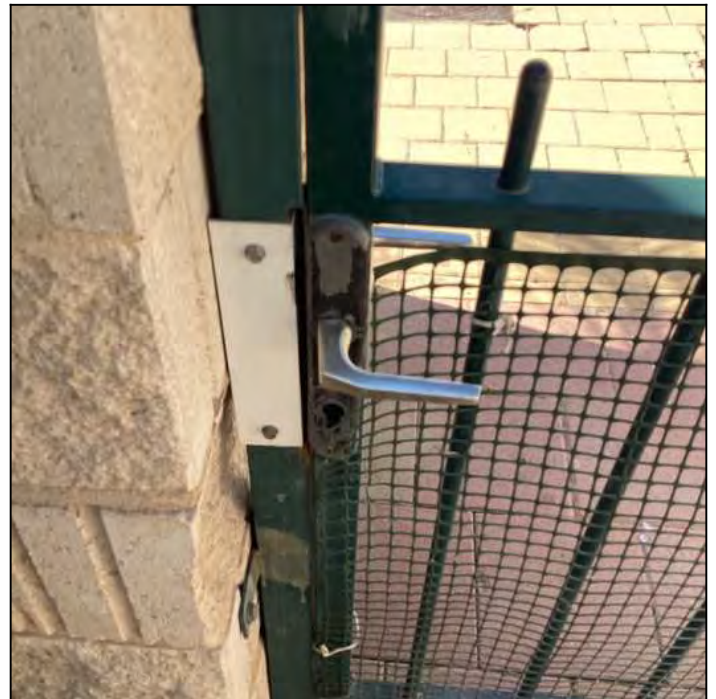
| שער כניסה תקוע | 8.5 ממצא |
| כניסה ראשית | מיקום |
| קושי רב בזמן פתיחה וסגירה.<br>לא קיימת אפשרות לנעילה.<br>מנגנון הנעילה מפריע לפתיחה וסגירה תקינה. | הערה |

| שער כניסה תקוע | 8.5 ממצא |
|---|---|
| יש להחליף כלל מנגנון הנעילה | המלצה |

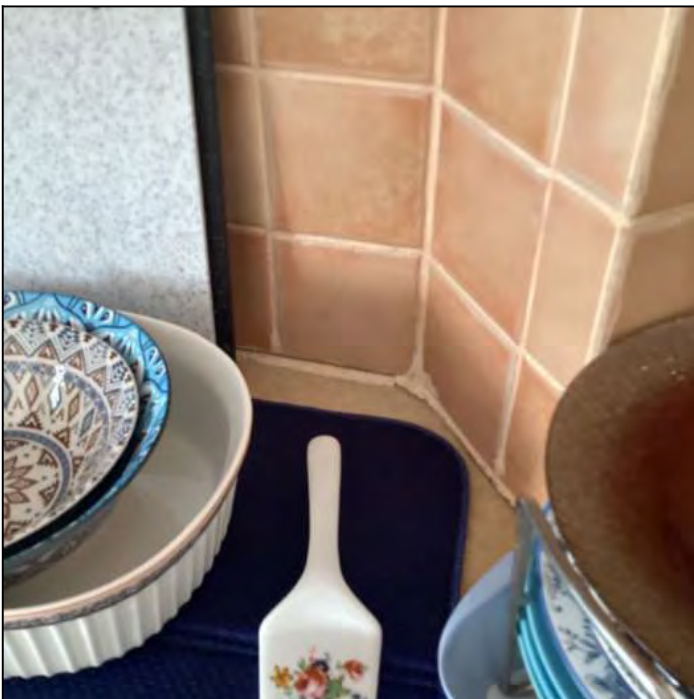
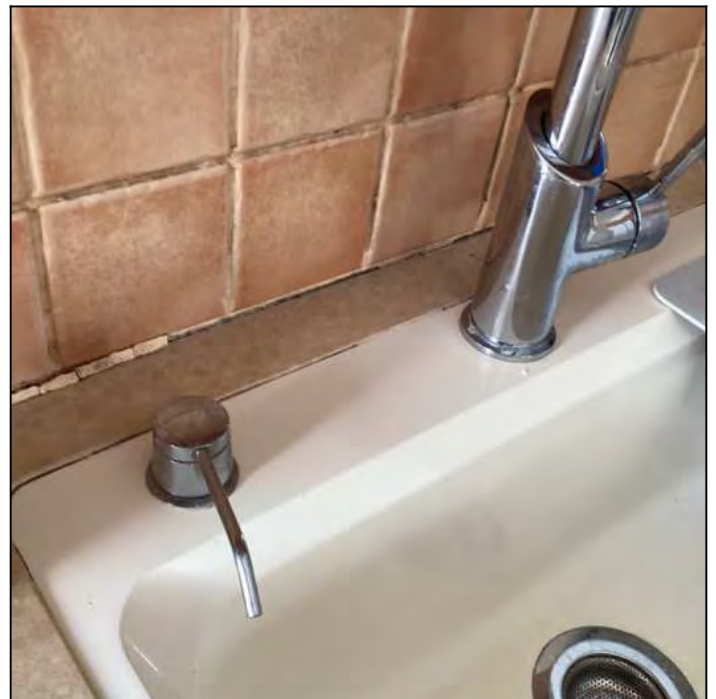
| <b>9.1 ממצא</b> | חסר סיליקון לאיטום להגנה מפני מים |
| <b>מיקום</b> | מטבח |
| <b>הערה</b> | כלל חיבור בין שיש לקרמיקה |

| <b>המלצה</b> | יש לחרוץ איטום קיים ולנקות היטב ולאחר מכן להוסיף סיליקון לצורך מניעת כניסת מים |

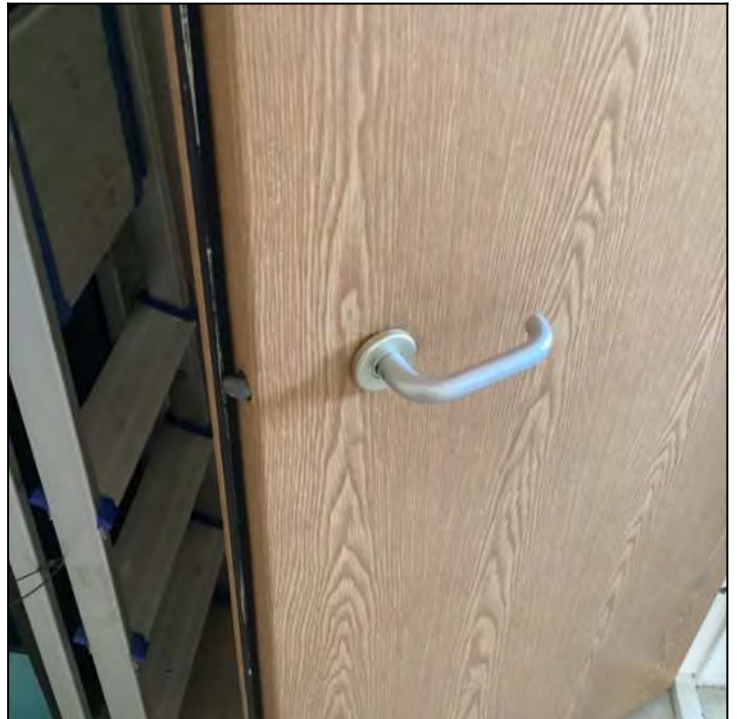
| <b>10.1 ממצא</b> | ידית משוחררת ולא מאפשרת נעילה תקינה של הממד |
| <b>מיקום</b> | ממ"ד |

| <b>המלצה</b> | יש לתקן את ידית הדלת ולבדוק שנית את אפשרות נעילת הממ"ד |

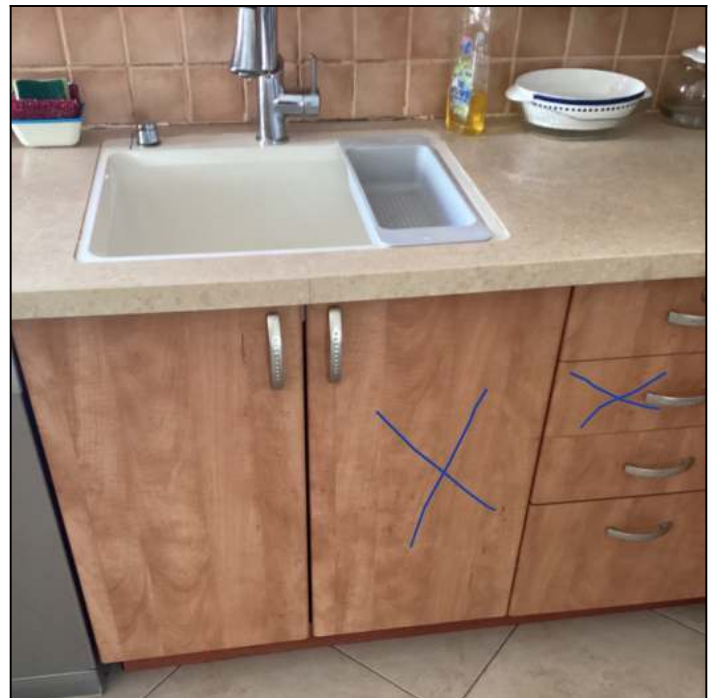
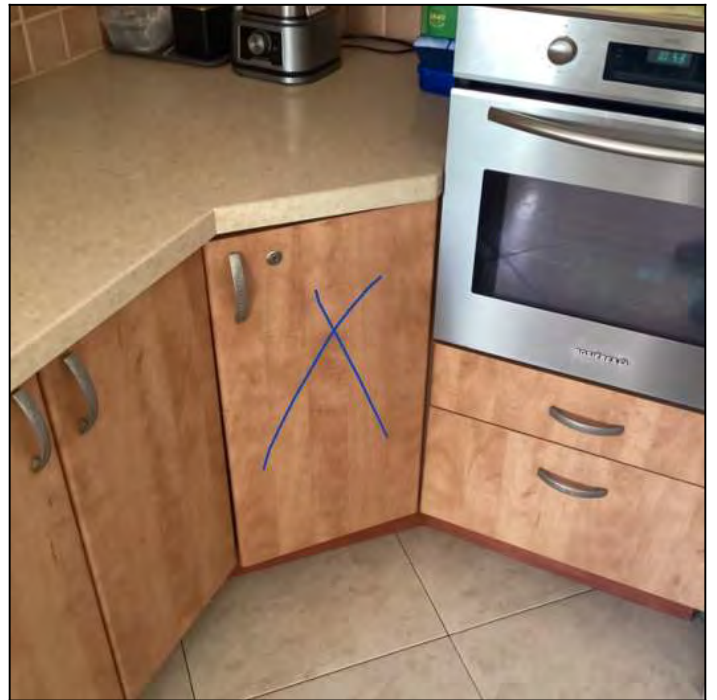
| <b>11.1 ממצא</b> | דלתות ומגירות לא מכוונות |
| <b>מיקום</b> | מטבח |

| <b>המלצה</b> | יש לבצע כיוון |

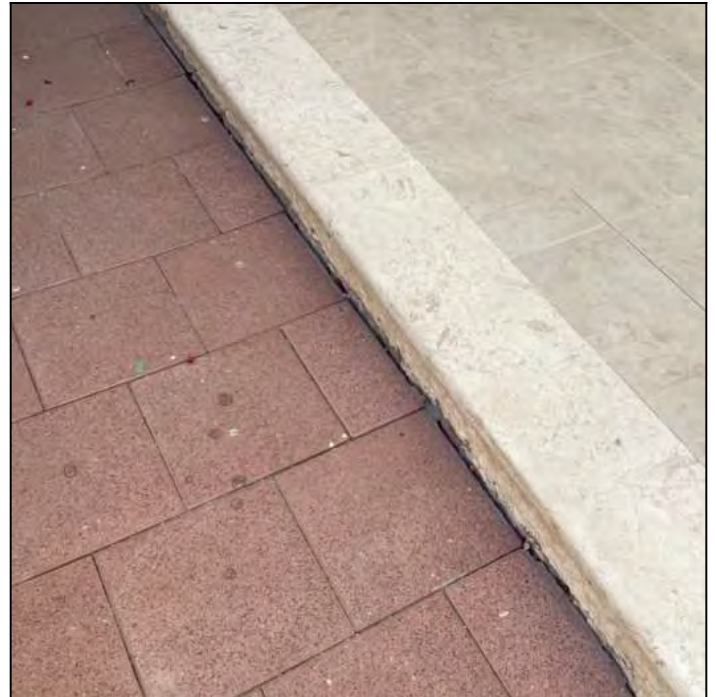
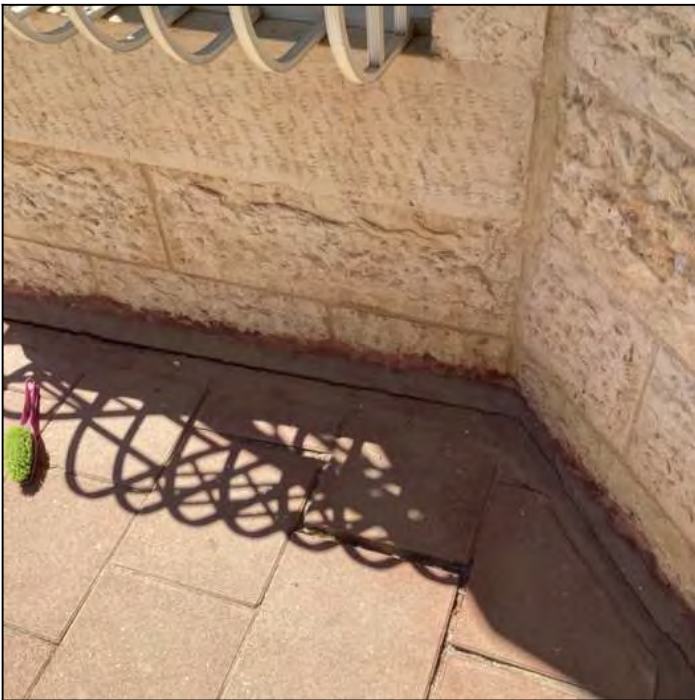
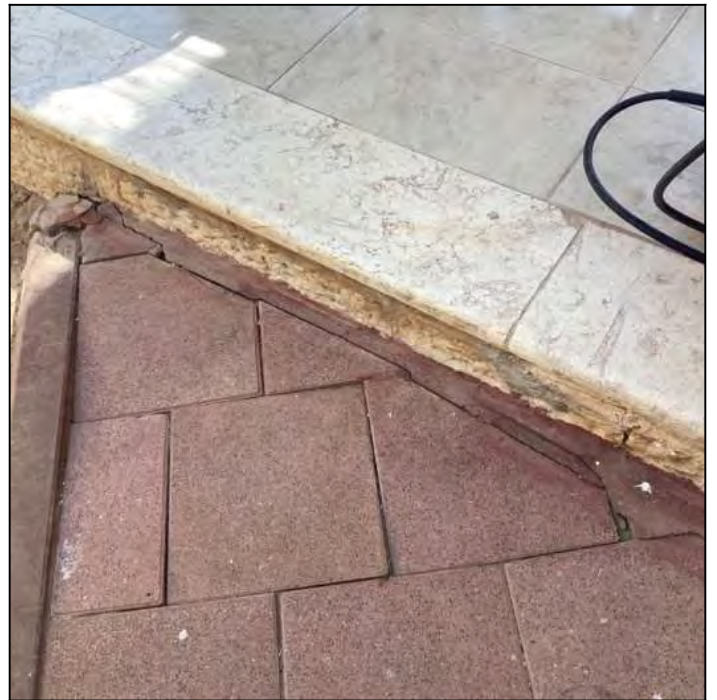
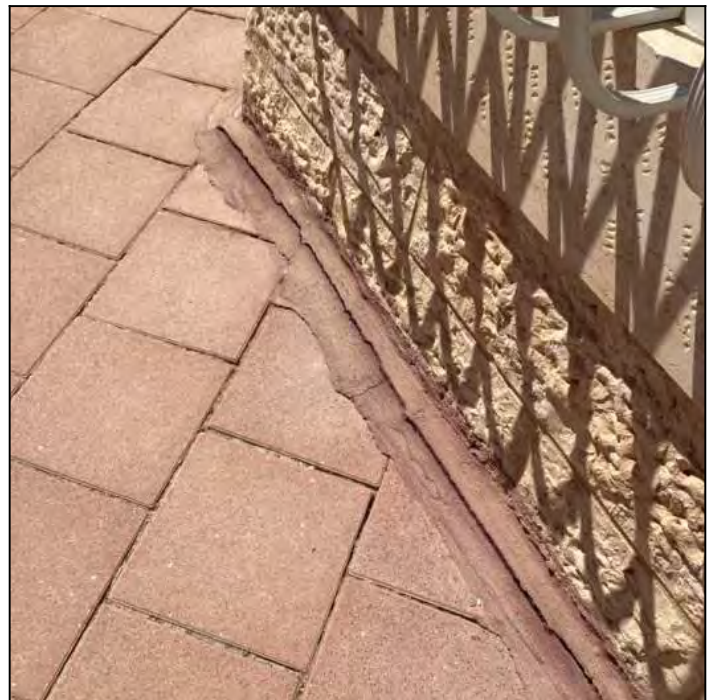
| <b>12.1 ממצא</b> | איטום חיצוני סביב המבנה |
| <b>מיקום</b> | חצר |

| <b>המלצה</b> | יש לבצע איטום סביב כלל המבנה ובמקומות אשר האיטום נסדק יש לתקנו |
