## חוות דעת הנדסית - בדק בית

תאריך ביקור בנכס: 06/08/2024

מספר דוח: 1861

דירה לאחר שיפוץ כללי.

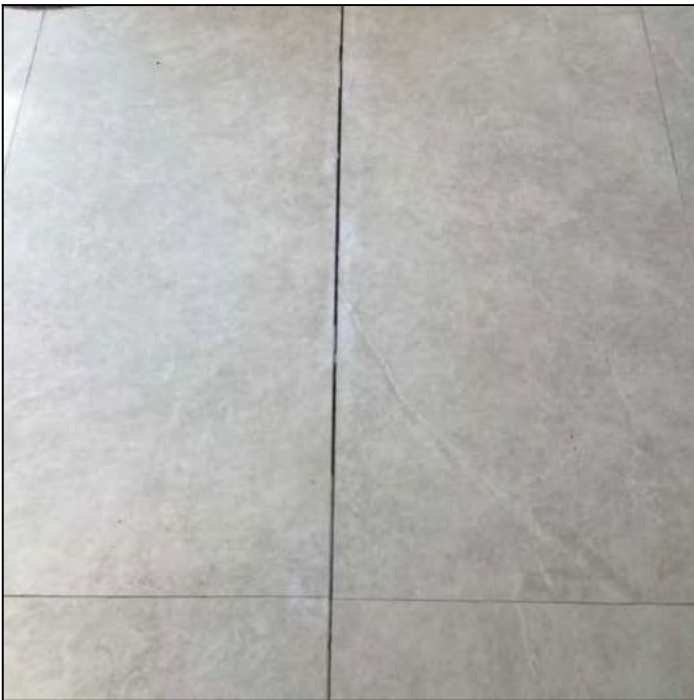
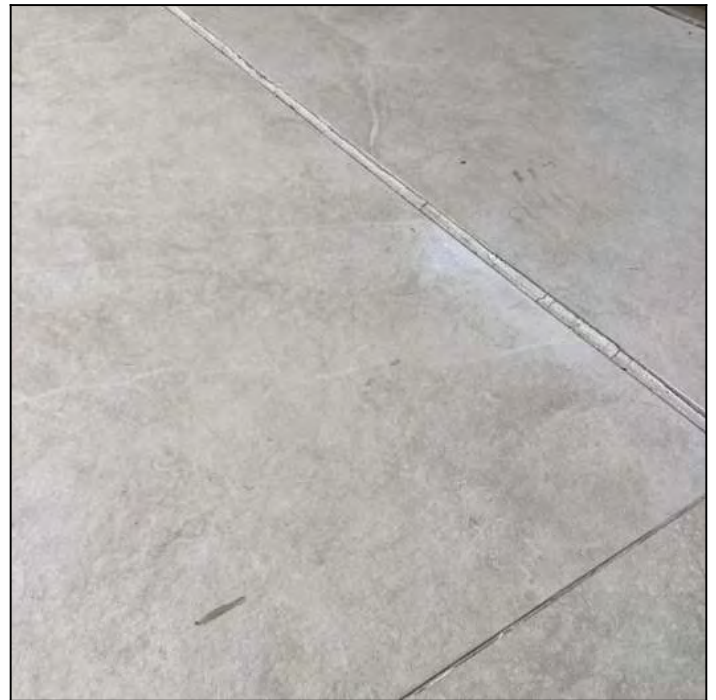
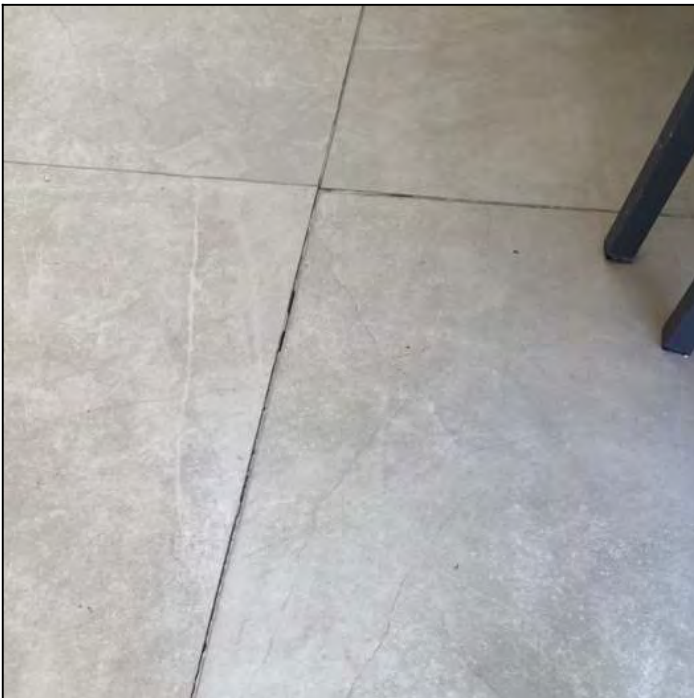
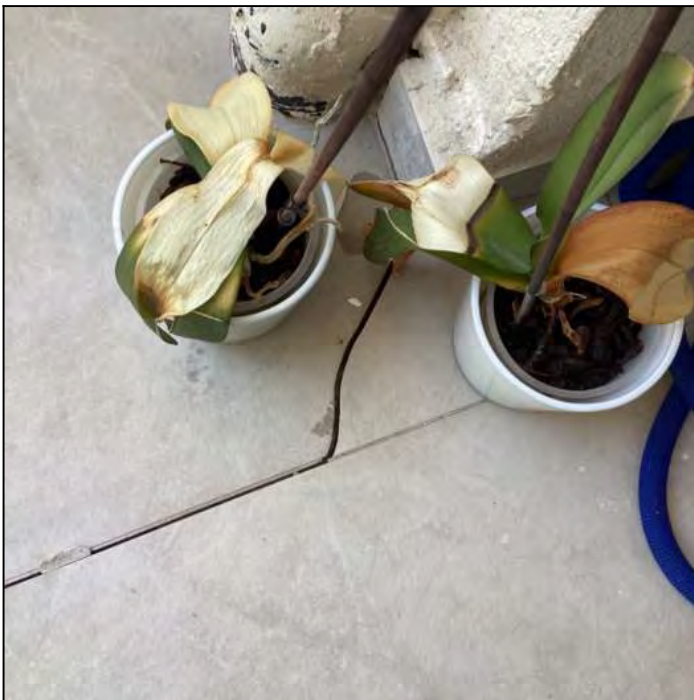
| 1.1 ממצא | כלל ריצוף החצר פגום |
| מיקום | חצר |
| הערה | <p>לטענת הלקוח הקבלן ביצע יציקת בטון בתאריך 1.8 ויום אחרי בתאריך ה-2.8 כבר ריצף את האיזור ללא ביצוע אשפורה לפי התקן.</p> <p>ניתן לראות גם בתמונות שקיעה ושברים של האריחים.</p> <p>מידת החצר בערך 31 מ"ר</p> |

נמדדה שקיעה של כ-6 ס"מ

| 1.1 ממצא | כלל ריצוף החצר פגום |
|---|---|
| המלצה | <p>על הקבלן לפרק את הריצוף ולבצע שיקום לבטון (אם לא ניתן לבצע שיקום אלא רק לבצע מחדש המחיר יהיה גבוה מהמחיר שמצויין בדוח), לאחר מכן לרצף בצורה תקנית תוך התייחסות לשיפועים.</p> |

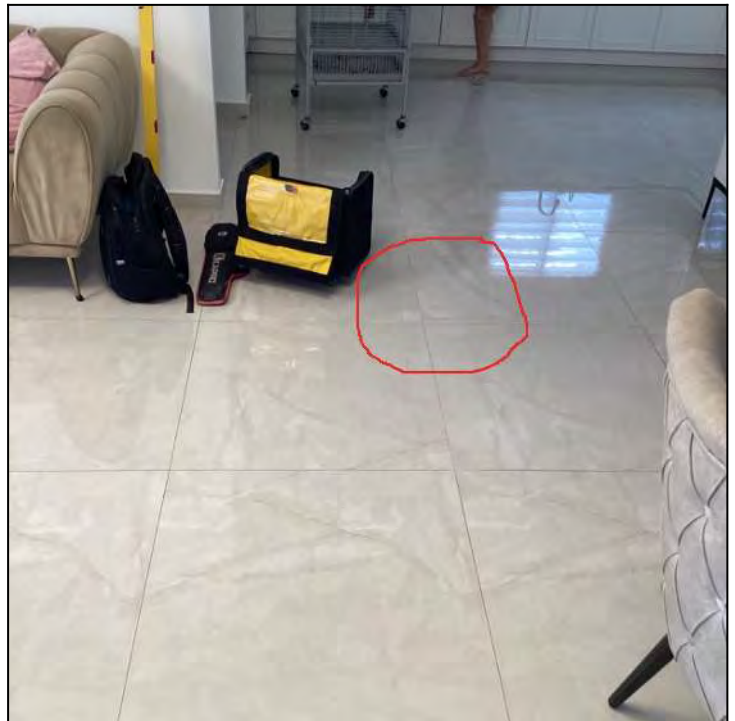
| 1.2 ממצא | אריחים חלולים |
| מיקום | מטבח |
| הערה | <p>האיזור המסומן נמצא חלול.<br/> במידה ולא ימצא ריצוף באותו גוון וטקסטורה נדרש להחליף משטחים שלמים והתמחור יהיה שונה מהמצויין.</p> |

| 1.2 ממצא | אריחים חלולים |
|---|---|
| המלצה | <p>על הקבלן להוכיח כי האריחים תקינים ע"י בדיקת שליפה ובמידת הצורך להחליף את האריחים.<br/> ניתן לפרק אריח אחד ולמלא במקומות החלולים.</p> |

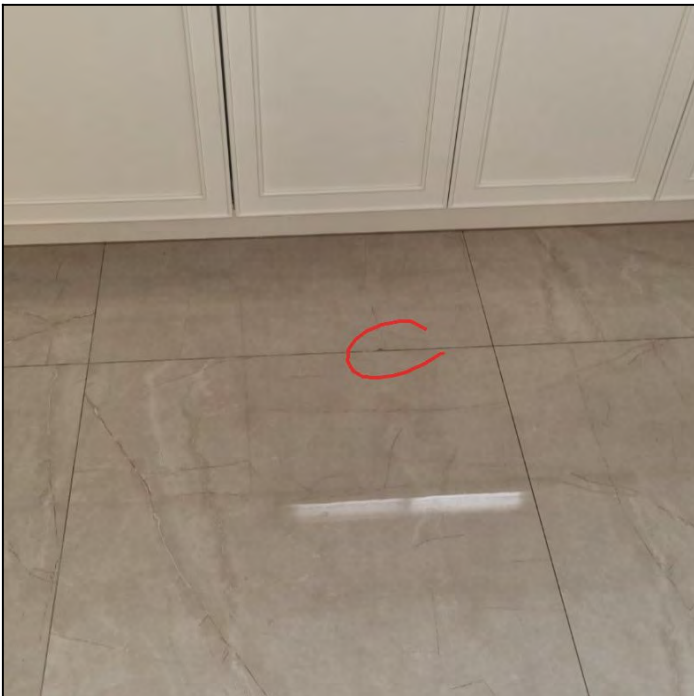
מטבח

| 1.3 ממצא פגיעות ופגמים באריחים. | |
| <b>תקן</b> | [תקן 1555 חלק 3 סעיף 5.1.2] |

| 1.3 ממצא פגיעות ופגמים באריחים. | |
|---|---|
| <b>המלצה</b> | נדרש לפרק ולהחליף האריחים הפגומים באריחים מאותו ספק, סדרה וקוד גוון תואם |

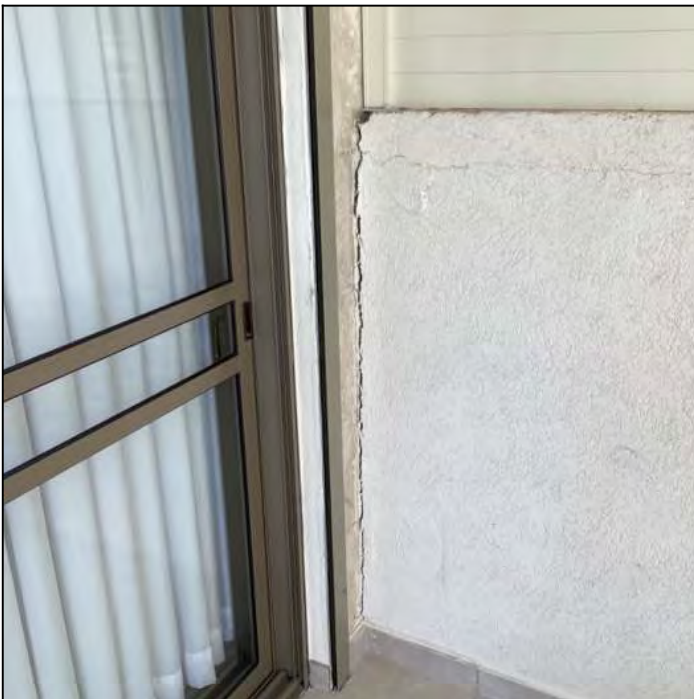
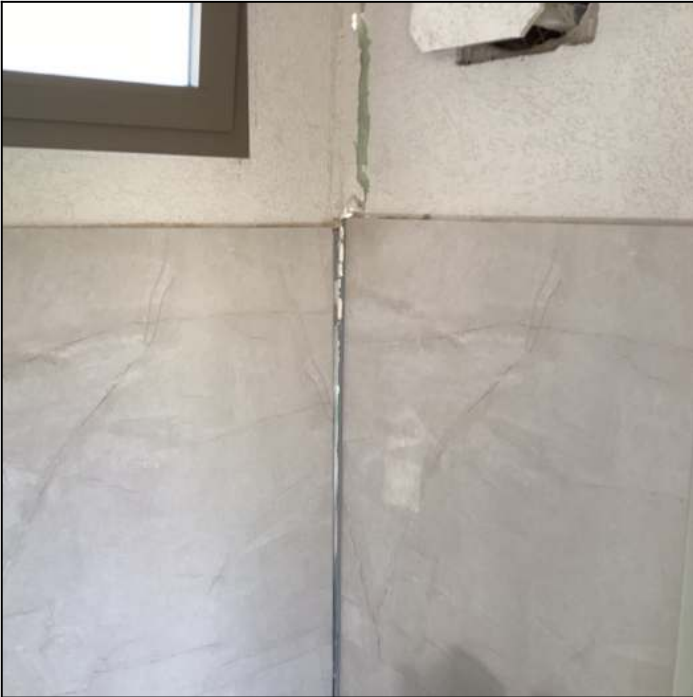
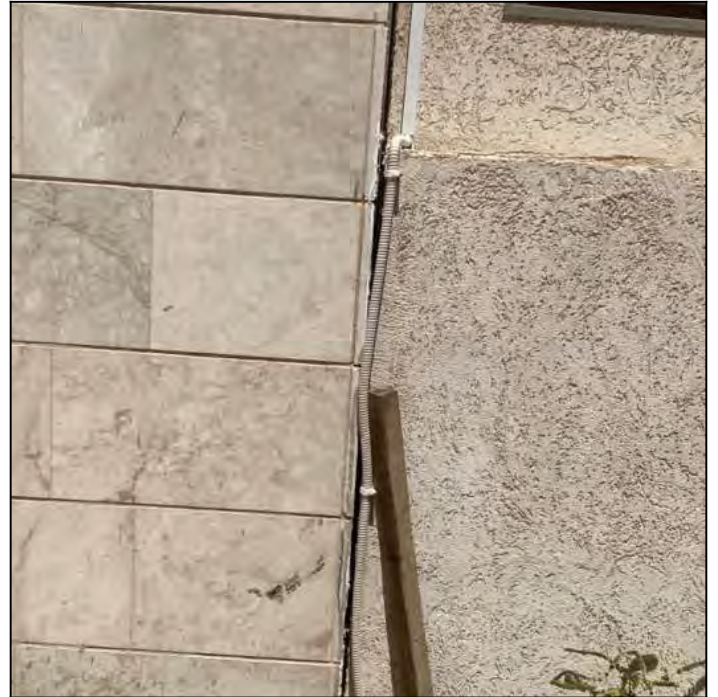
| 2.1 ממצא | שקיעת בטון |
| מיקום | חצר |

| 2.1 ממצא | שקיעת בטון |
|---|---|
| המלצה | <p>בעקבות שקיעת הבטון החומה וחדר שירותים התנתקו מהקיר. איזור השירותים נכלל ביציקת הבטון. לצורך תיקונו יש לפרק את חדר השירותים לתקן את הבטון (כמו שנאמר בסעיף ריצוף החצר) ולאחר מכן לבצע מחדש את חדר השירותים. בזמן שיקום הבטון יש להתייחס בנוסף לרווחים שנוצרו בחומה.</p> |

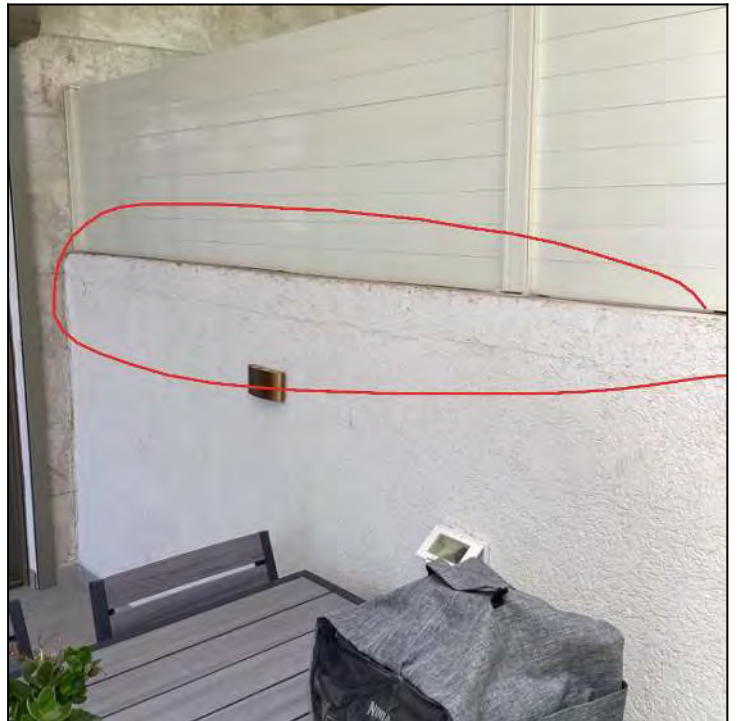
| 3.1 ממצא | תיקוני טיח וצבע לקירות חיצוניים |
| מיקום | חצר |
| הערה | התמונות מתארות דוגמאות של טיח וצבע לקויים אך הם לא כוללות את כלל הפגמים אשר יש בבית. יש לעבור על כלל הבית ולתקן בהתאם ללא יוצא מן הכלל. |

| 3.1 ממצא | תיקוני טיח וצבע לקירות חיצוניים |
|---|---|
| המלצה | לקלף את האיזור הלקוי ולבצע טיח מחדש באותו גוון עד לגימור אסתטי ותקני |

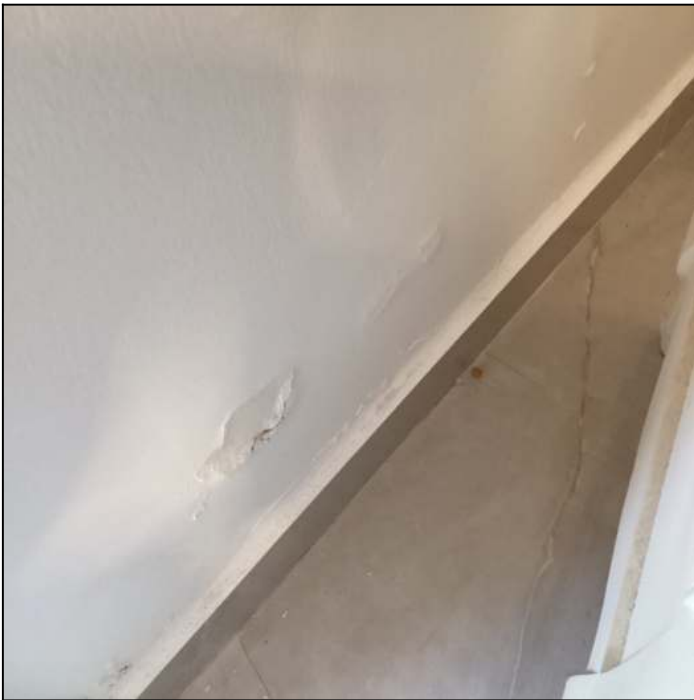
מימין לויטרינה

| 4.1 ממצא | סימני רטיבות ניראים ונימצאו בעזרת מד לחות |
| הערה | ע"פ הוראות היצרן הערכים מסמנים: 0 עד 350 = קיר יבש. 350 עד 600 = קיר לח. 600 עד 1000 = קיר רטוב.<br>נראה כי הרטיבות נגרמת בעקבות האיטומים שנפגמו בחצר.<br>המחיר מתייחס לתיקוני הטיח והצבע בלבד |

| 4.1 ממצא | סימני רטיבות ניראים ונימצאו בעזרת מד לחות |
|---|---|
| המלצה | על הקבלן לצבוע ולתקן מחדש את האזור כולו עד לגימור תקין |

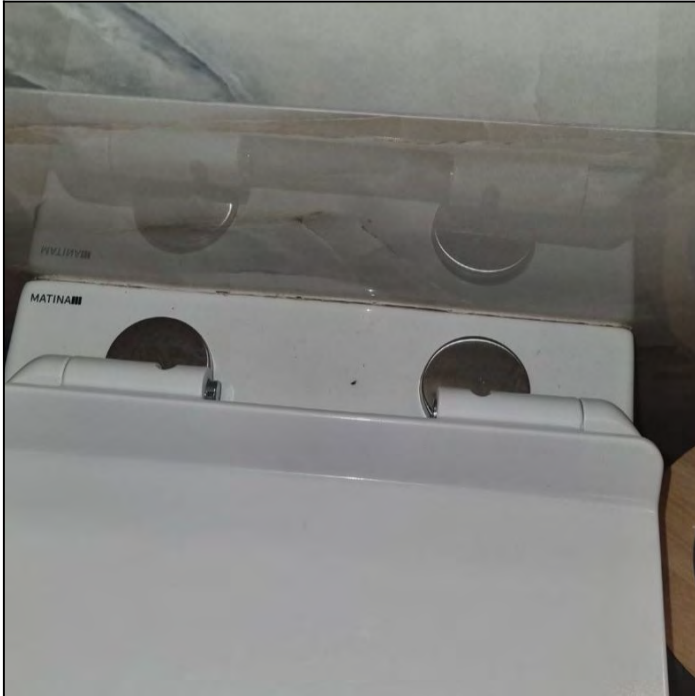
| <b>4.2 ממצא</b> | לא בוצע איטום גמיש בחיבורים בין קרמיקה לאמבטיה/אסלה/כיור |

חדר רחצה כללי מתקלף

| <b>המלצה</b> | יש להשלים חומר איטום גמיש |

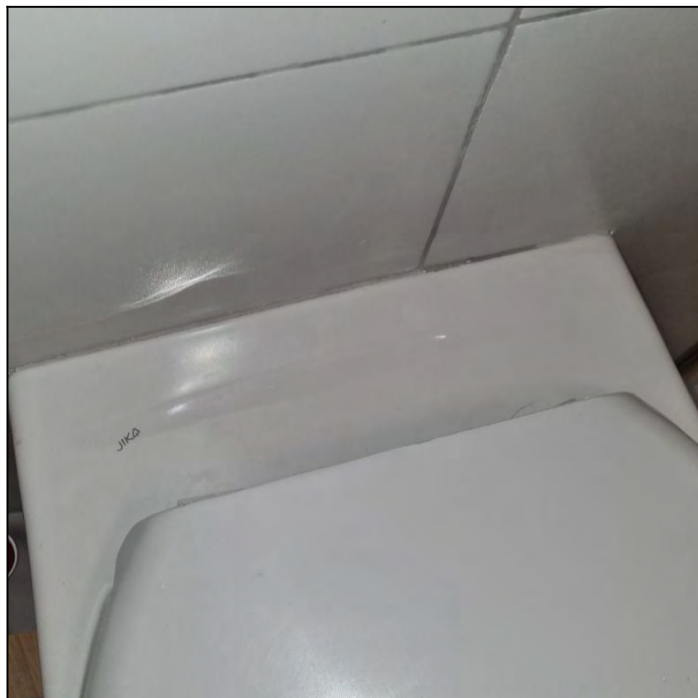
לא בוצע חומר גמיש חדר רחצה הורים

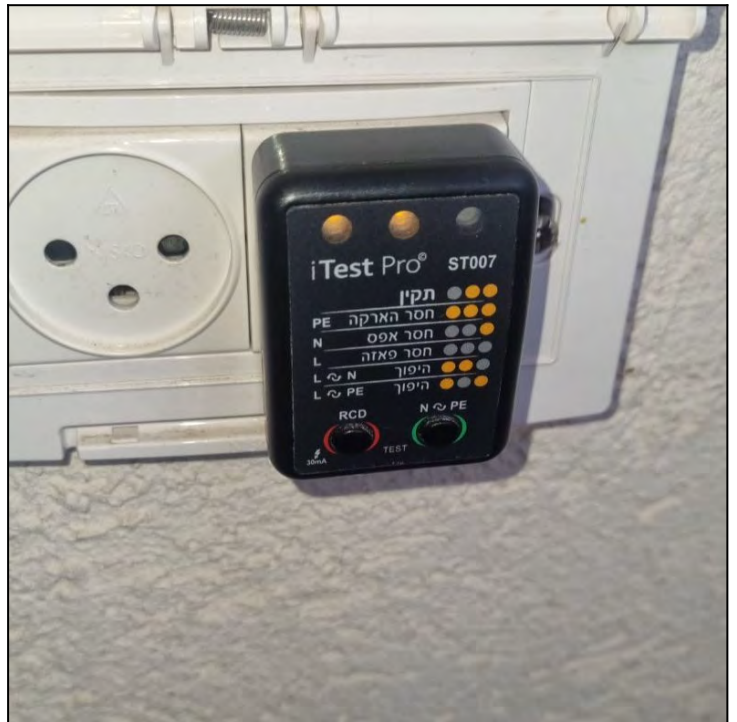
| 5.1 ממצא | שקע הפוך |

| המלצה | יש להפוך חזרה למצב תקין |

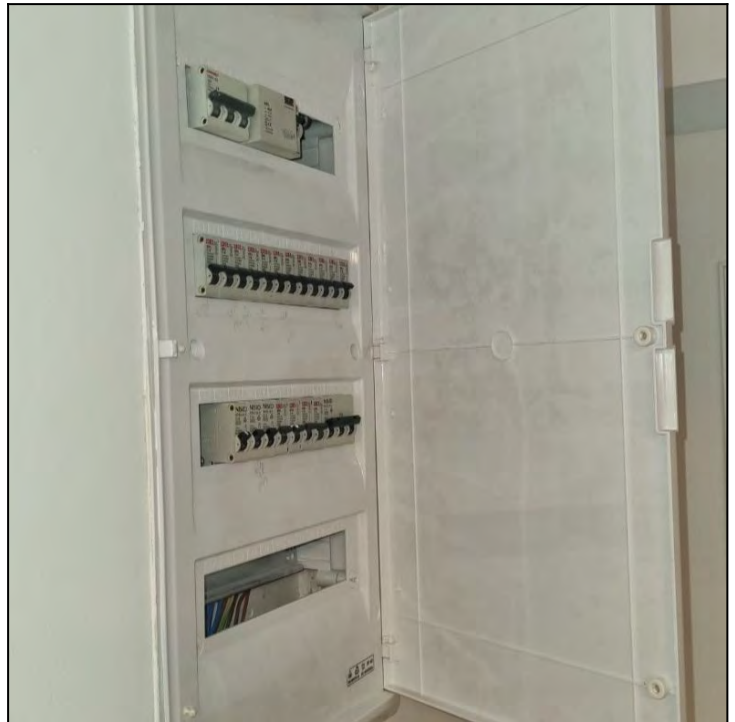
| <p>1. לא בוצע סימון הנתיכים (מקרא) בלוח החשמל.<br/> 2. לוח חשמל לא שלם - להשלים PVC היכן שאין ממ"טים</p> | <p><b>5.2 ממצא</b></p> |
| | <p><b>מיקום</b> מבואת כניסה</p> |
| <p>1. [תקנות החשמל ( התקנת לוחות במתח עד 1000 וולט ) סעיף 14]<br/> "מבטחים, מפסקים וציוד המשמש למדידה, בקרה והתרעה יסומנו בהתאם ליעודם. כבלים ומובילים המגיעים ללוח יסומנו בהתאם ליעודם. כל הסימונים יהיו ברורים ובני קיימא"</p> <p>2. [המפרט הכללי סעיף 165.4]</p> | <p><b>תקן</b></p> |

| | <p><b>המלצה</b> 1. יש לבצע מקרא לממ"טים בלוח חשמל<br/> 2. יש להשלים PVC היכן שאין ממ"טים</p> |

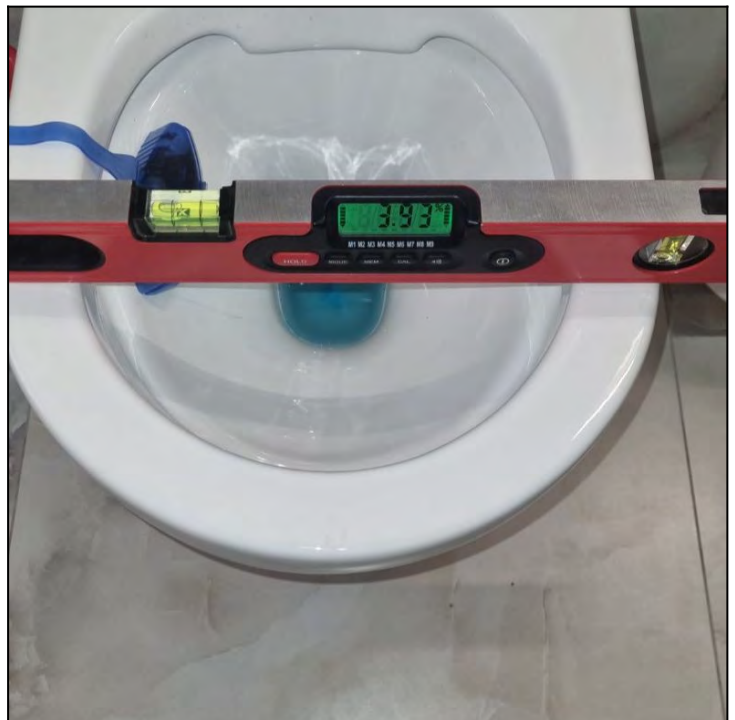
| <b>6.1 ממצא</b> | אסלה לא מפוסלת - בניגוד למפרט המוצר |
| <b>מיקום</b> | חדר רחצה כללי |

| <b>המלצה</b> | יש לפלס את האסלה על פי מפרט הטכני של המוצר |

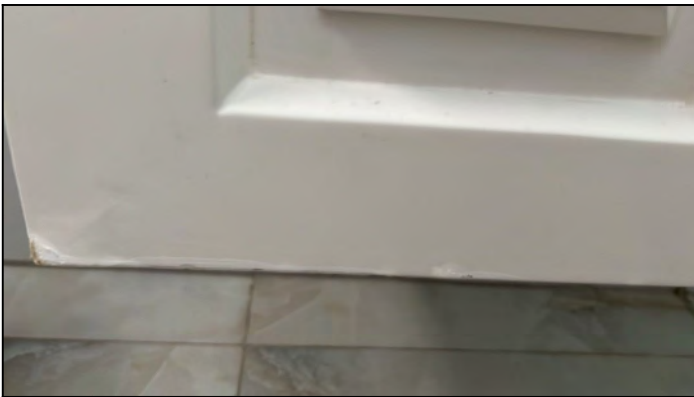
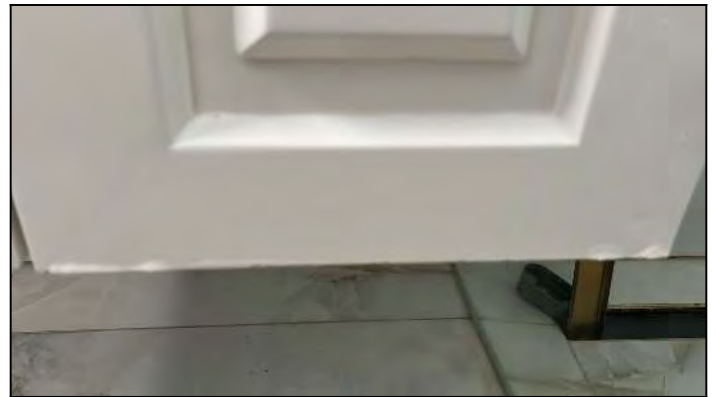
| <b>6.2 ממצא</b> | ארון חדר הרחצה נמצא פגום |
| <b>מיקום</b> | חדר רחצה הורים |
| <b>הערה</b> | לטענת הלקוחה בעקבות עבודות השיפוץ נפגם ארון חדר הרחצה |

| <b>המלצה</b> | יש לתקן ואם לא ניתן יש להחליף |

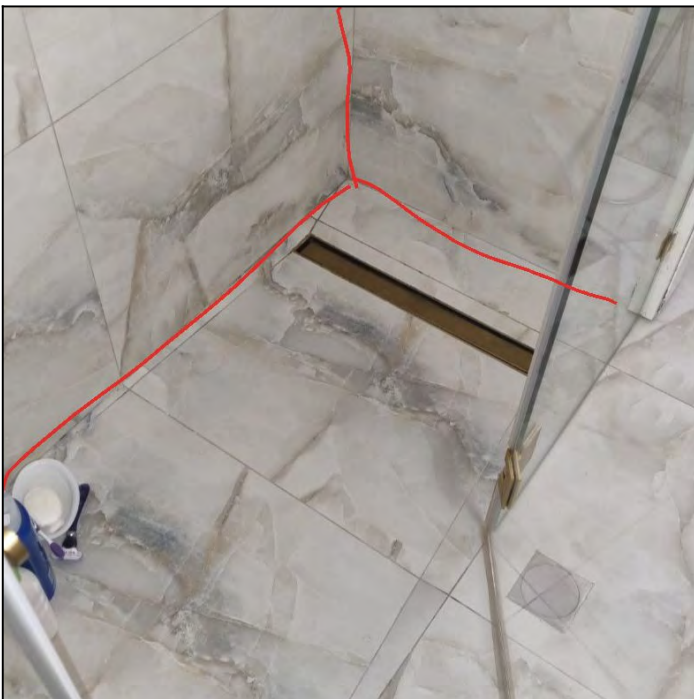
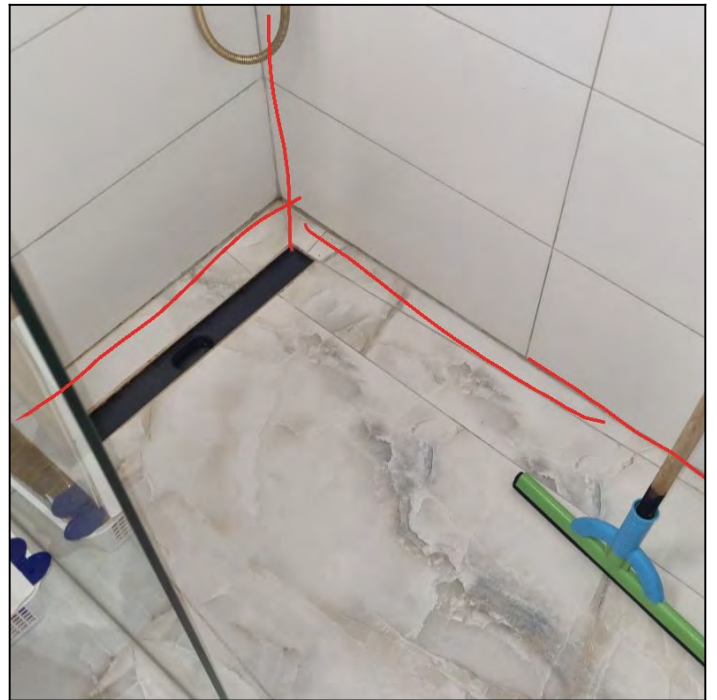
| <b>7.1 ממצא</b> | מישקי ביניים - בין אריחי קרמיקה אופקיים ואנכיים לא בוצע בעזרת חומר איטום גמיש |
| <b>מיקום</b> | כלל חדרי הרחצה |
| <b>תקן</b> | [תקן 1555 חלק 2 סעיף 4.7.2] |

| <b>המלצה</b> | יש לחרוץ חומר קשיח ולבצע מילוי מישקי ביניים בעזרת חומר איטום \גמיש על פי התקן |

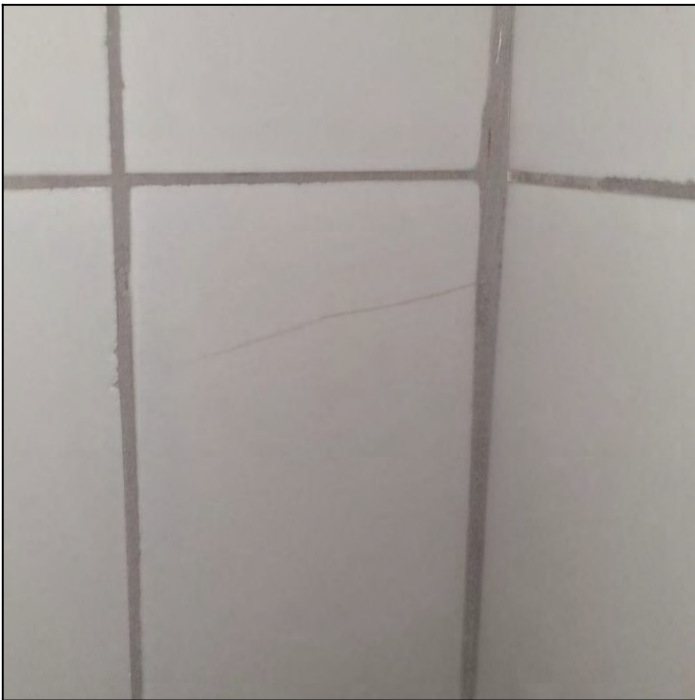
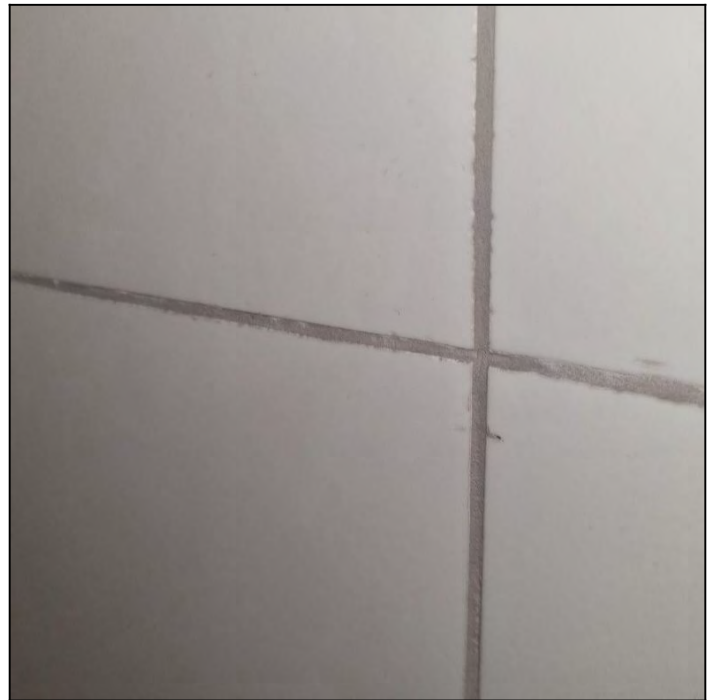
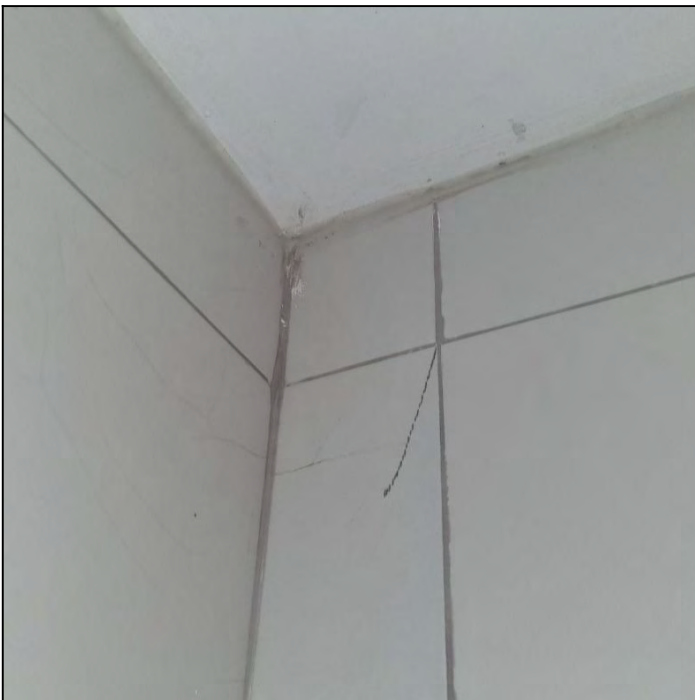
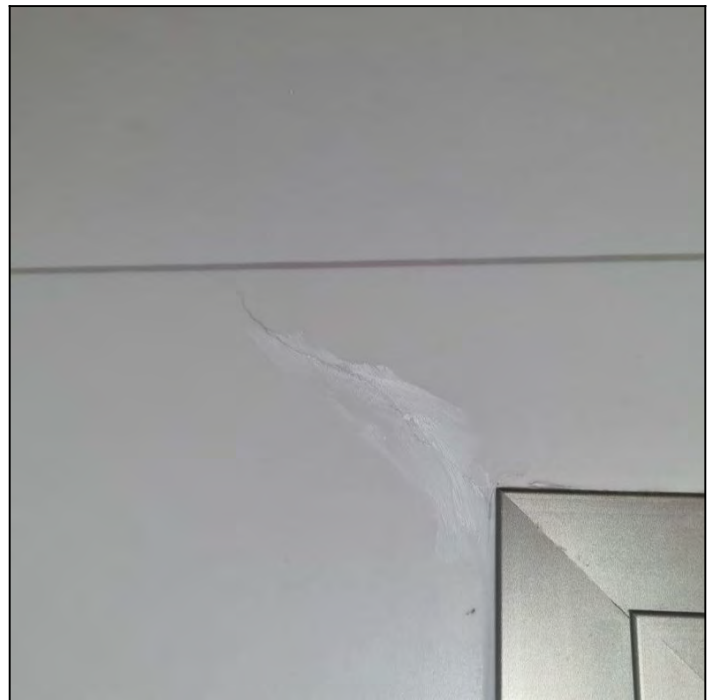
| 7.2 ממצא | נמצאו פגמים בחיפוי הקרמיקה |
| מיקום | חדר רחצה הורים |
| הערה | הקבלן ביצע החלפת רובה בכלל חדר רחצה הורים וכתוצאה מכך שהשתמש בדיסק פגם בכלל חיפוי הקרמיקה בחדר הרחצה. |

| 7.2 ממצא | נמצאו פגמים בחיפוי הקרמיקה |
|---|---|
| המלצה | יש לפרק את אריחי הקרמיקה הקיימים ולבצע חיפוי כולל מחדש |

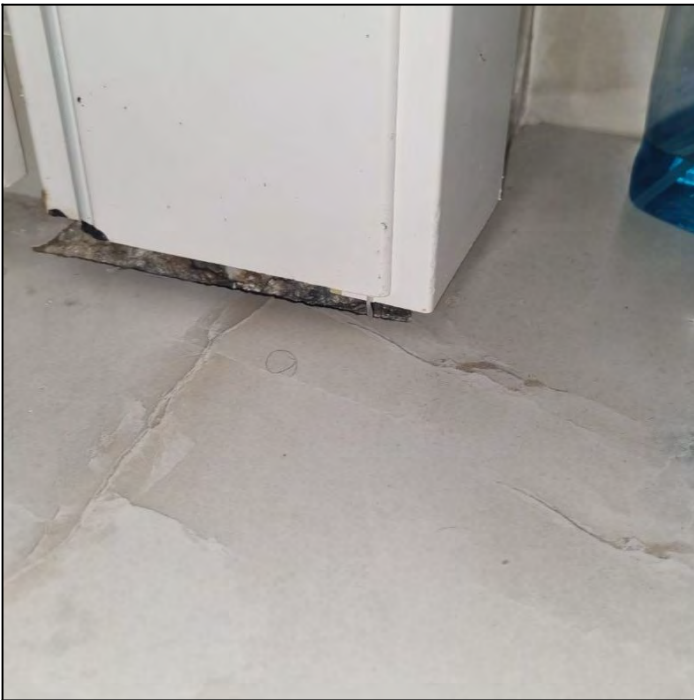
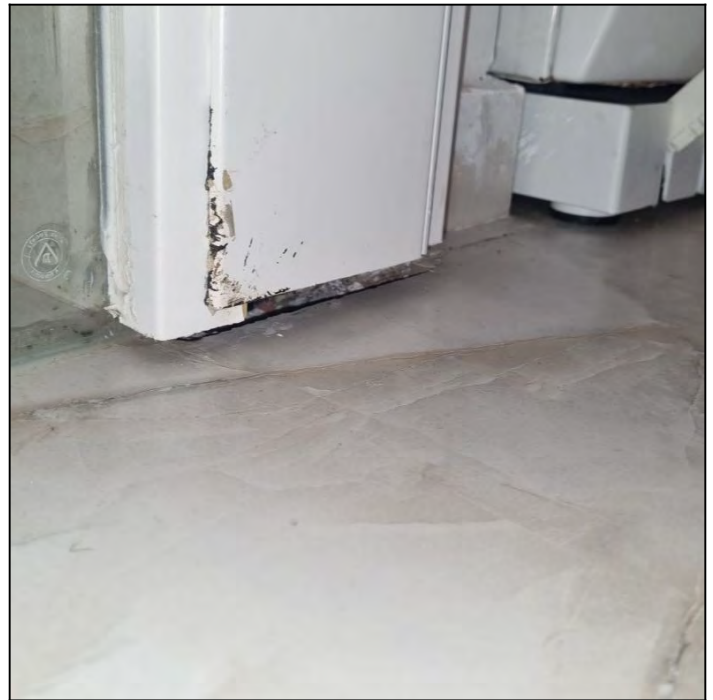
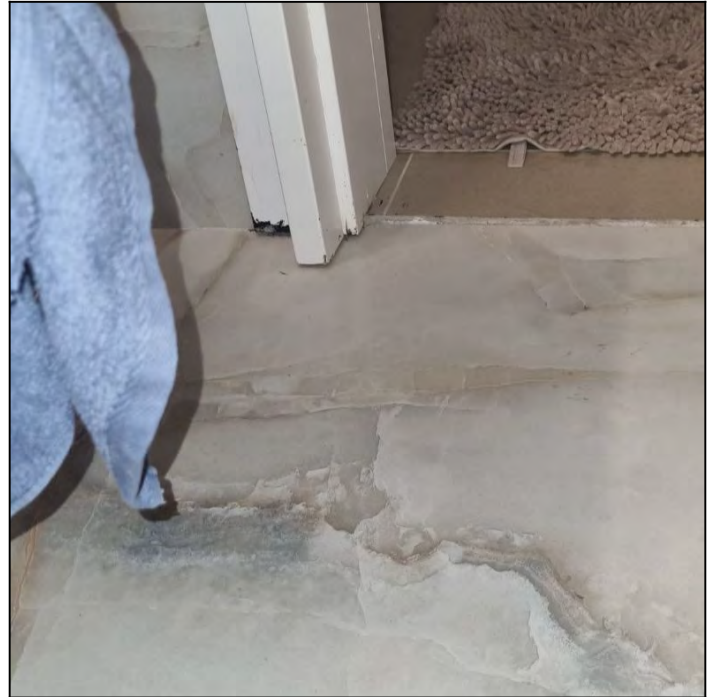
| <b>8.1 ממצא</b> | בין משקוף הדלת לריצוף נוצר רווח מעל 5 מ"מ - לא תקין |
| <b>מיקום</b> | חדר רחצה כללי |
| <b>תקן</b> | [תקן 23 חלק 2 סעיף 3.2.2]<br>"חור או חלל שנוצרו בקדיחה או בחיתוך שרוחבם, אורכם או קוטרם גדולים מ-5 מ"מ ימולאו בחומר מילוי עשוי עץ" |

| <b>המלצה</b> | התקנה מחדש של משקוף לסגירת מרווחים פחות מ-5 מ"מ - בחור שנוצר ממלאים חומר אטימה שיודבק היטב למשקוף הדלת |

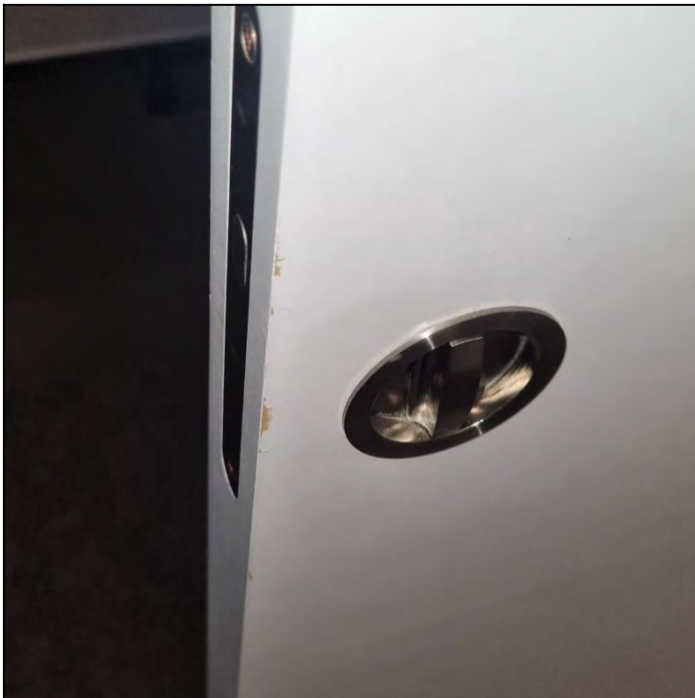
חדר רחצה הורים

| <b>8.2 ממצא</b> | | פגמים במשקוף ובכנף דלת פנים בדירה |
| <b>הערה</b> | לטענת הלקוחה בזמן עבודות הקבלן נפגמו דלתות הפנים בדירה | |
| <b>תקן</b> | [תקן 23 סעיף 4.9]<br>"בבדיקה חזותית ממרחק 2 מטר ממלבן הדלת, לא יראו בגימור בליטות, בועות, שקעים או חריצים" | |

| <b>המלצה</b> | יש לתקן ואם לא ניתן יש להחליף | |
