## חוות דעת הנדסית - שטחים משותפים

תאריך ביקור בנכס: 18/02/2024

**סוג הנכס:** בניין מגורים, 7 קומות

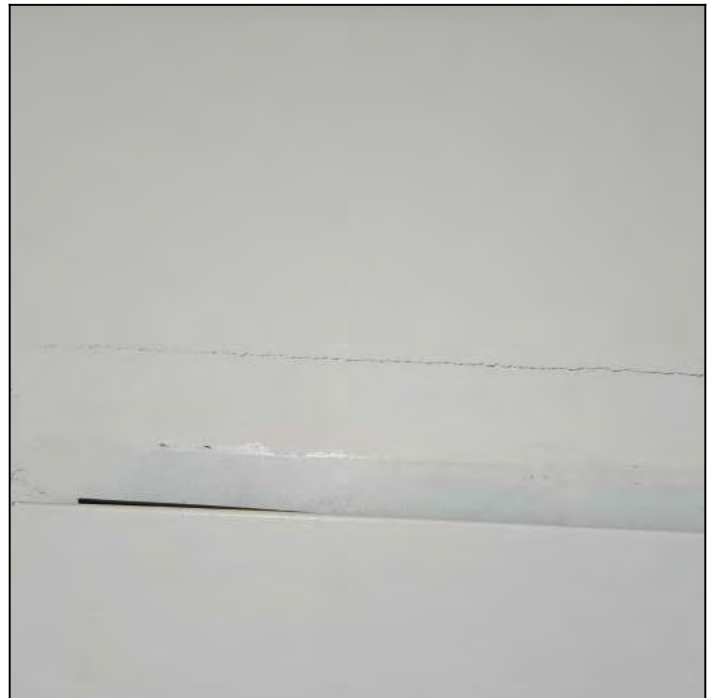
| 1.1 ממצא | סדקים בטיח |
|---|---|
| <b>מיקום</b> | מבואת עלייה לגג |

| 1.1 ממצא | סדקים בטיח |
| <b>תקן</b> | [תקן 1920 חלק 2 סעיף 3.1] |

| 1.1 ממצא | סדקים בטיח |
|---|---|
| <b>המלצה</b> | יש לחרוץ מחדש את אזור הסדק ולתקן על פי דרישות התקן ( מומלץ - לפתוח את הסדק עד רוחב 1-2 ס"מ, לנקות וליישם קלסימו, לאחר מכן לשייף למרוח חומר מקשר ( פריימר ) ולצבוע מחדש ) |

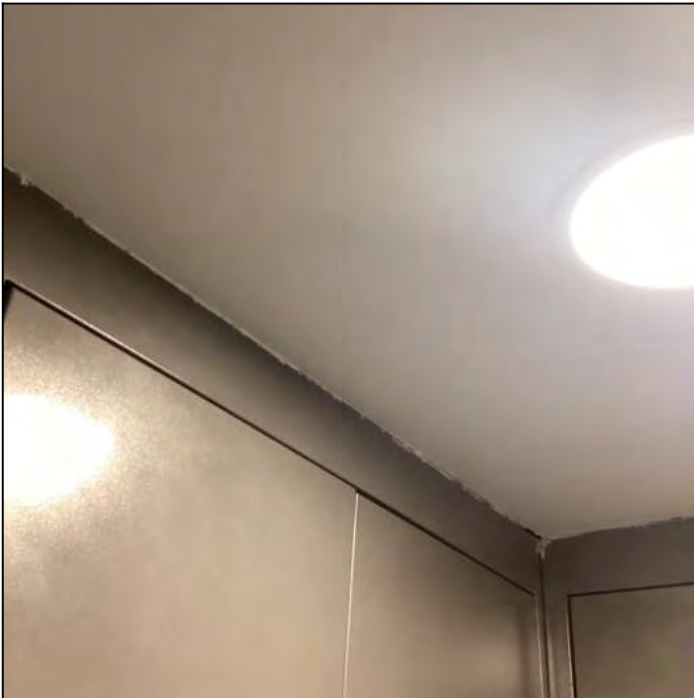
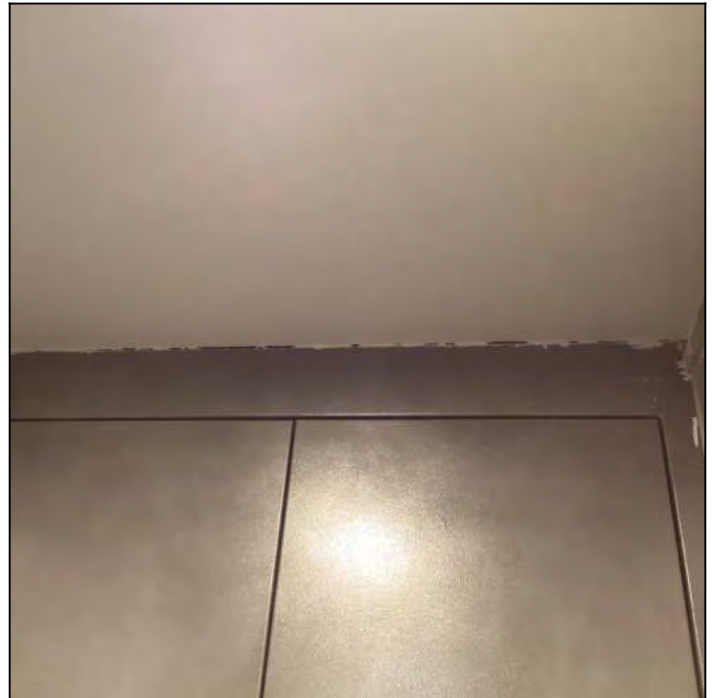
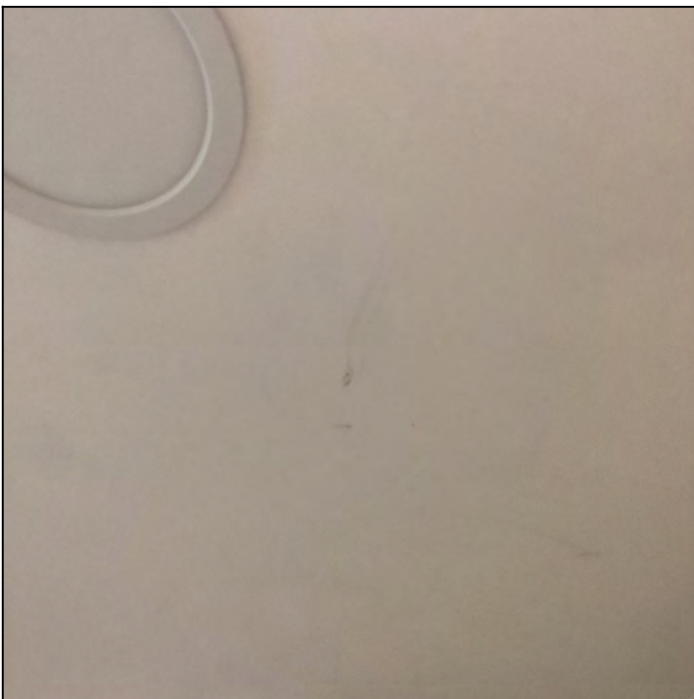
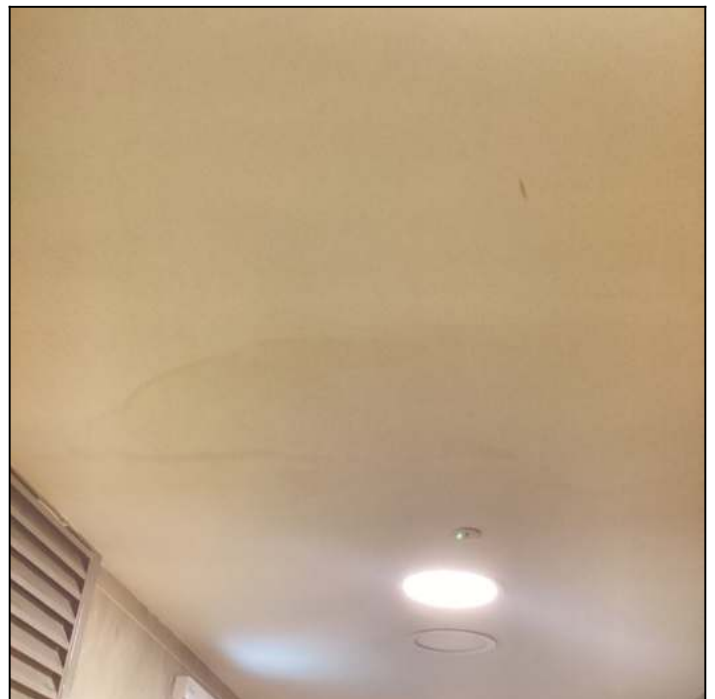
| מיקום | קומה 7 |

| 1.2 ממצא | מראה טיח/צבע לא אחיד. |

| המלצה | נדרש לתקן בצורה מקצועית למראה אחיד של הקיר ללא גוונים שונים |

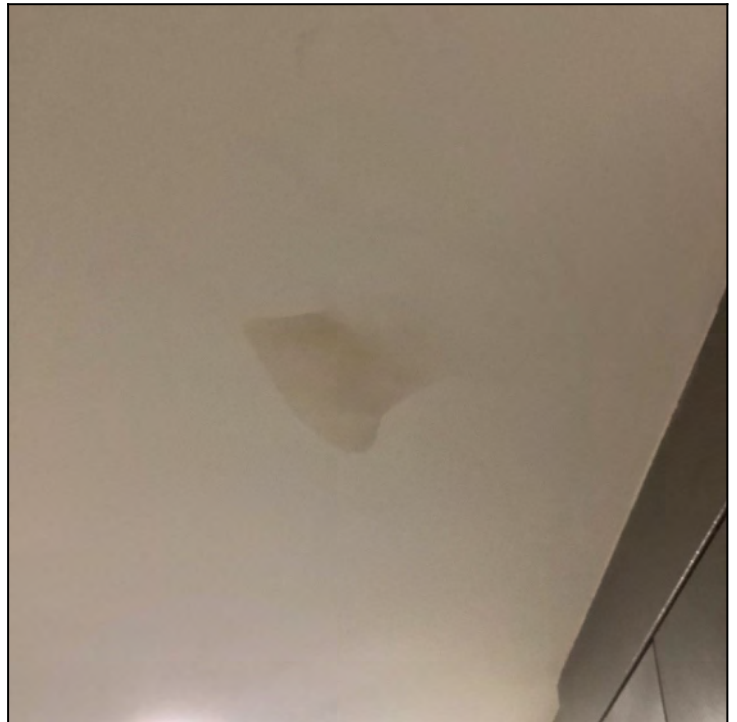
| <b>מיקום</b> | קומה 6 |

| <b>1.3 ממצא</b> | מראה טיח/צבע לא אחיד. |

| <b>המלצה</b> | נדרש לתקן בצורה מקצועית למראה אחיד של הקיר ללא גוונים שונים |

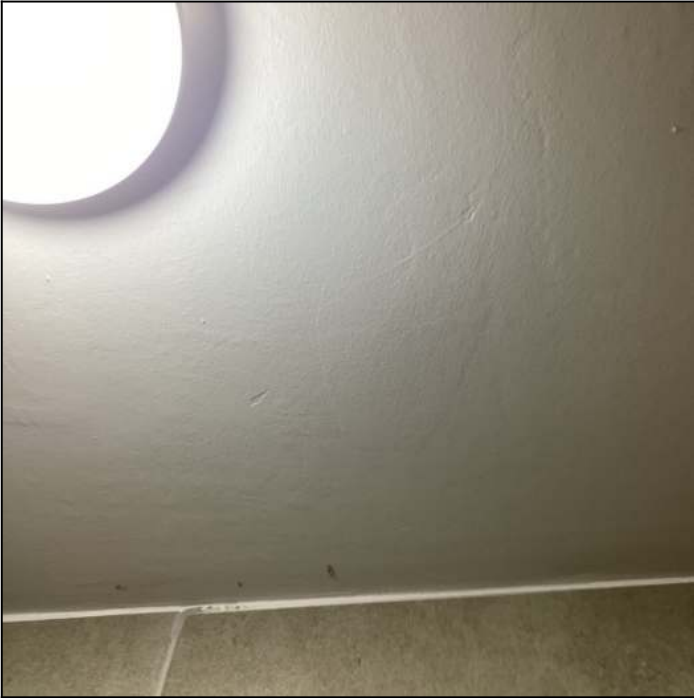
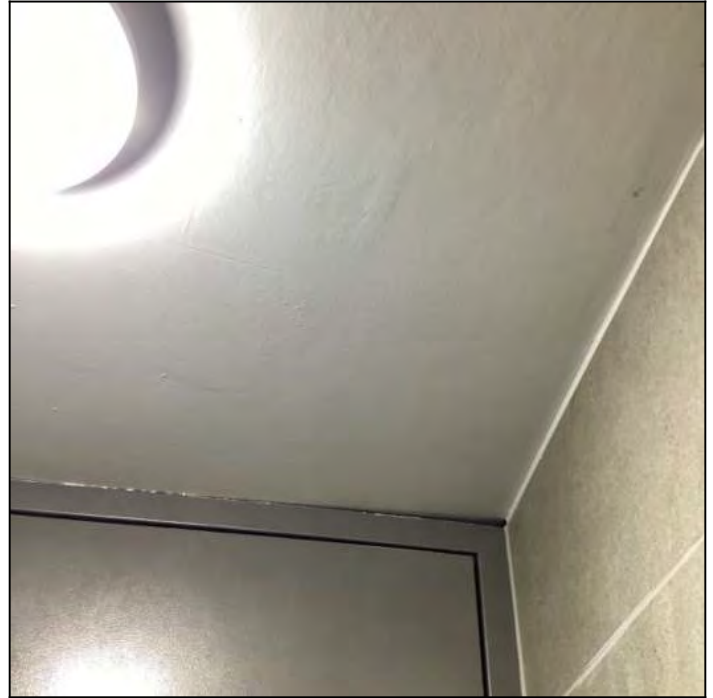
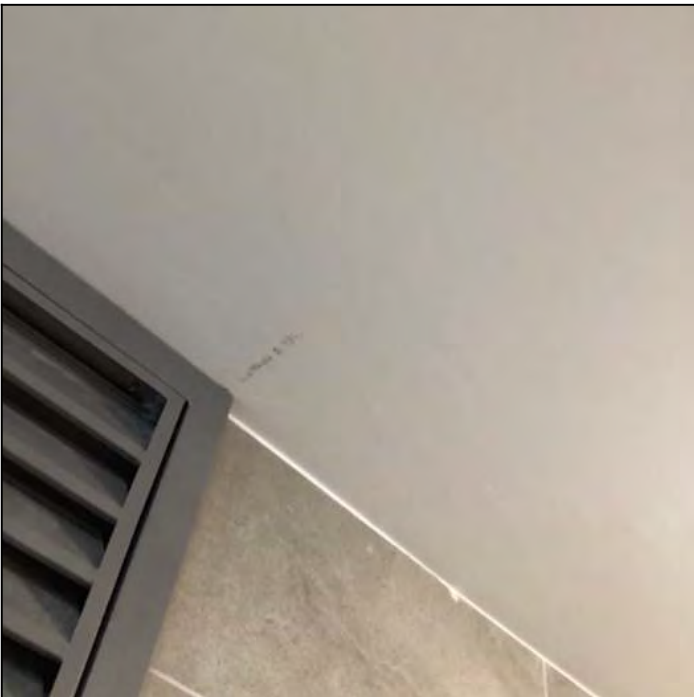
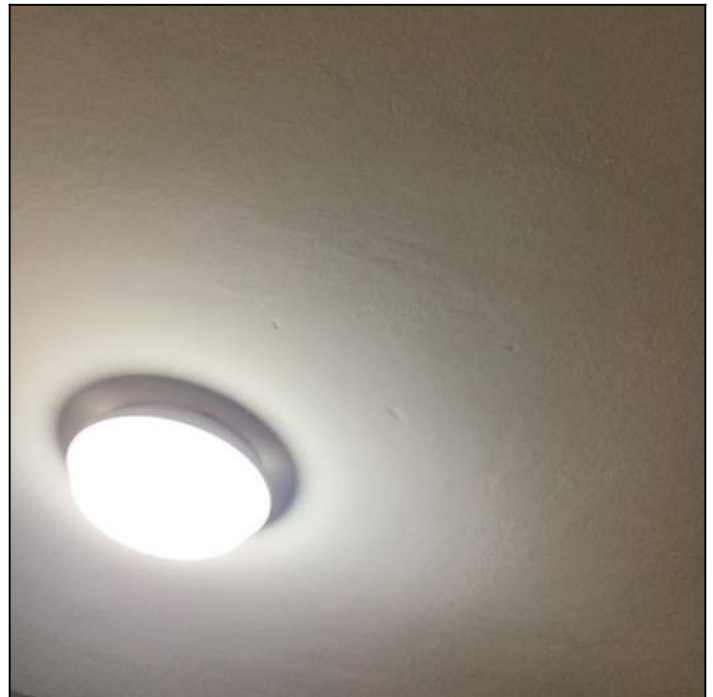
| מיקום | קומה 5 |

| 1.4 ממצא | מראה טיח/צבע לא אחיד. |

| המלצה | נדרש לתקן בצורה מקצועית למראה אחיד של הקיר ללא גוונים שונים |

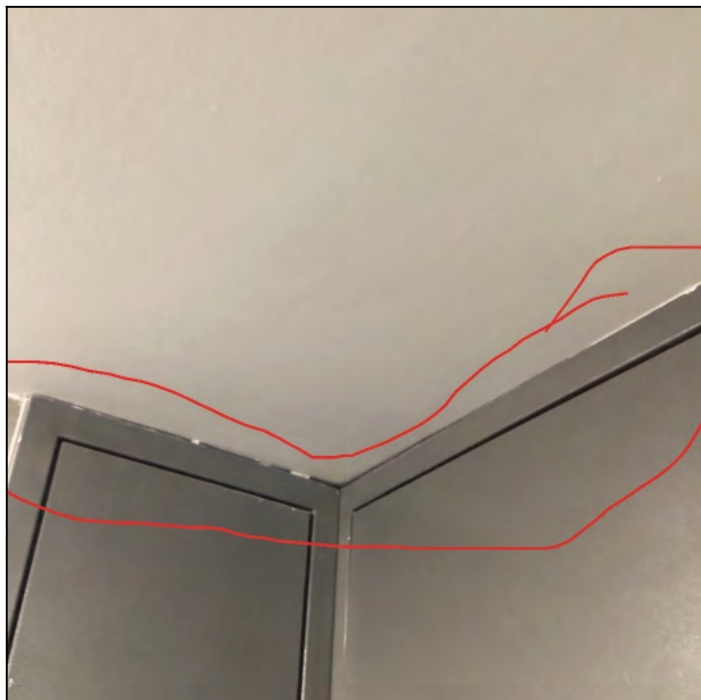
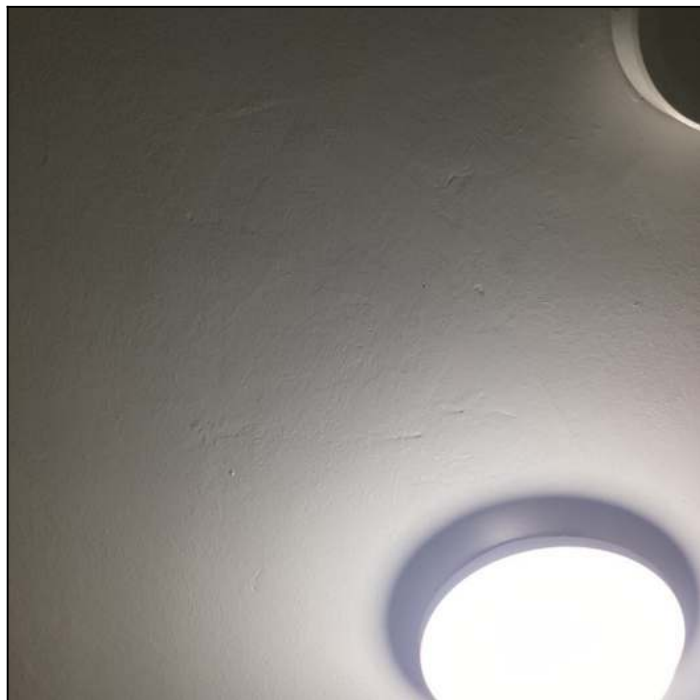
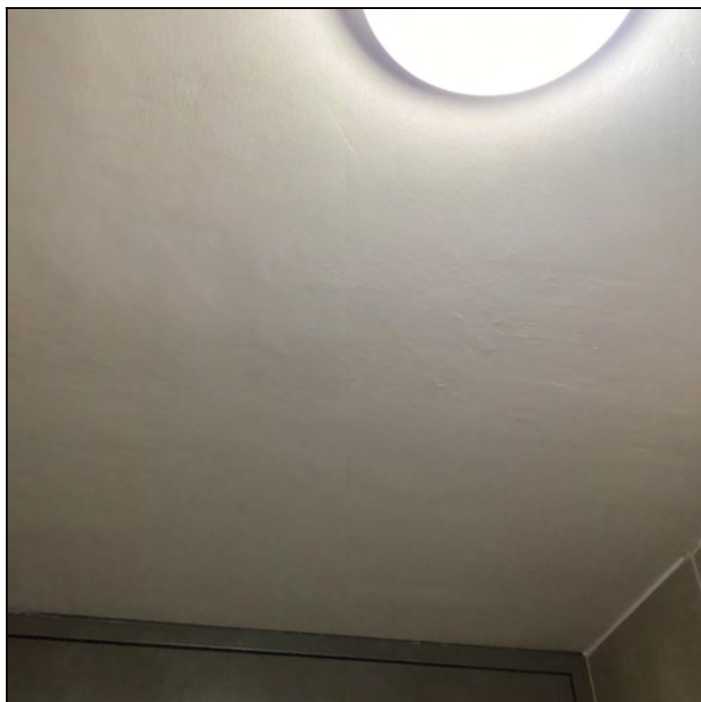
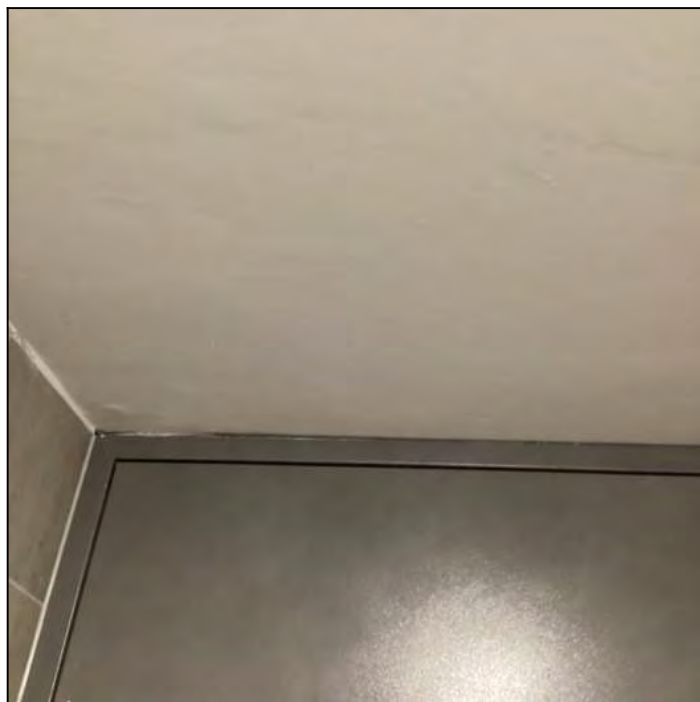
| <b>מיקום</b> קומה 4 |

| <b>1.5 ממצא</b> מראה טיח/צבע לא אחיד. |

| <b>המלצה</b> נדרש לתקן בצורה מקצועית למראה אחיד של הקיר ללא גוונים שונים |

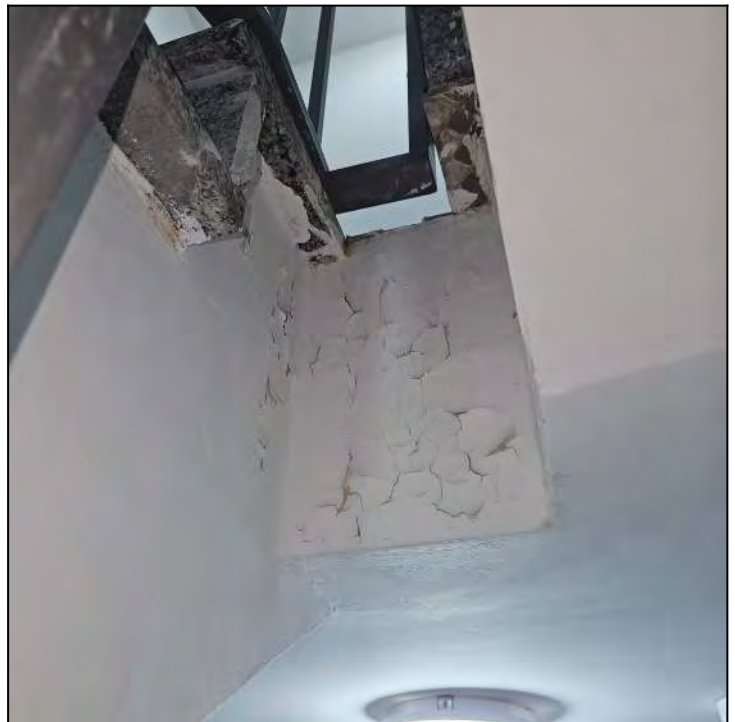
| <b>מיקום</b> | מדרגות בין קומה 4 ל 3 |

| <b>1.6 ממצא</b> | טיח וצבע מתקלפים. |
| <b>תקן</b> | [תקן 1920 חלק 2 סעיף 6.2 וסעיף 6.3] |

| <b>המלצה</b> | נדרש להסיר טיח פגום, לבצע מחדש בצורה מקצועית וכן לחדש צביעה. |

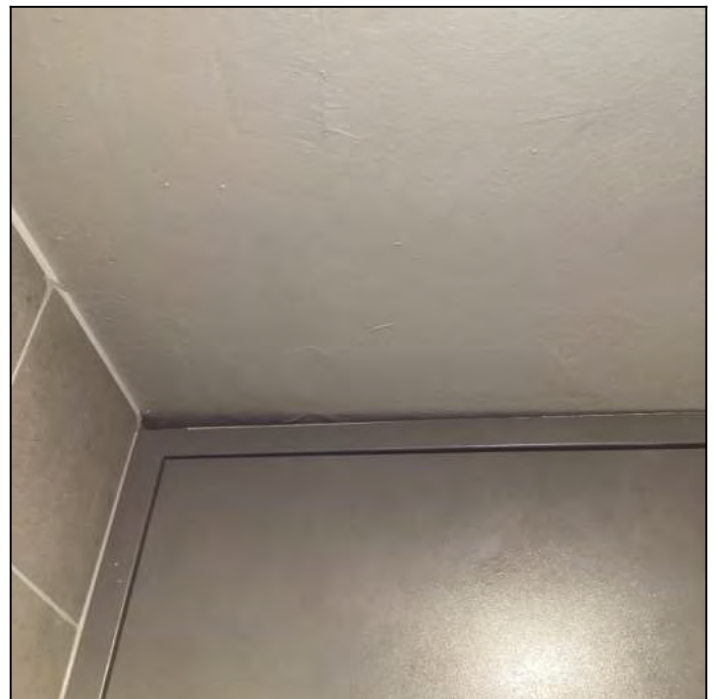
| מיקום | קומה 3 |

| 1.7 ממצא | מראה טיח/צבע לא אחיד. |

| המלצה | נדרש לתקן בצורה מקצועית למראה אחיד של הקיר ללא גוונים שונים |

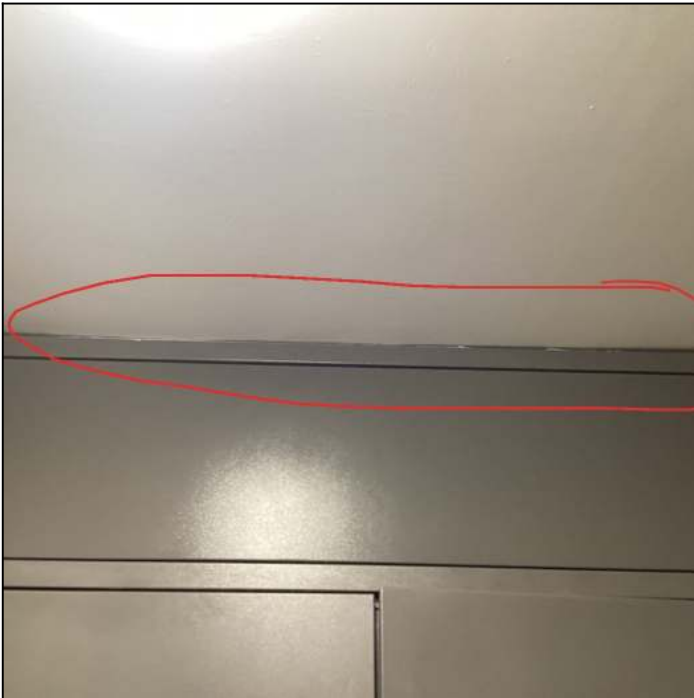
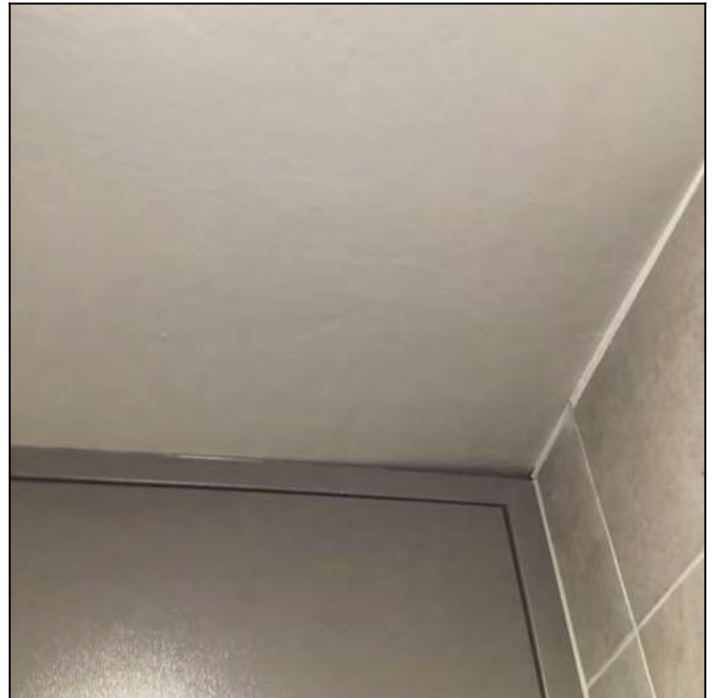
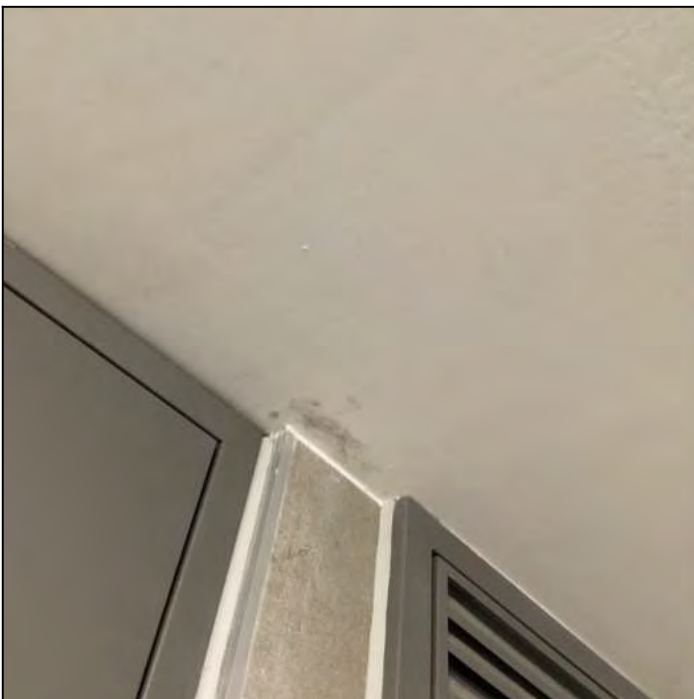
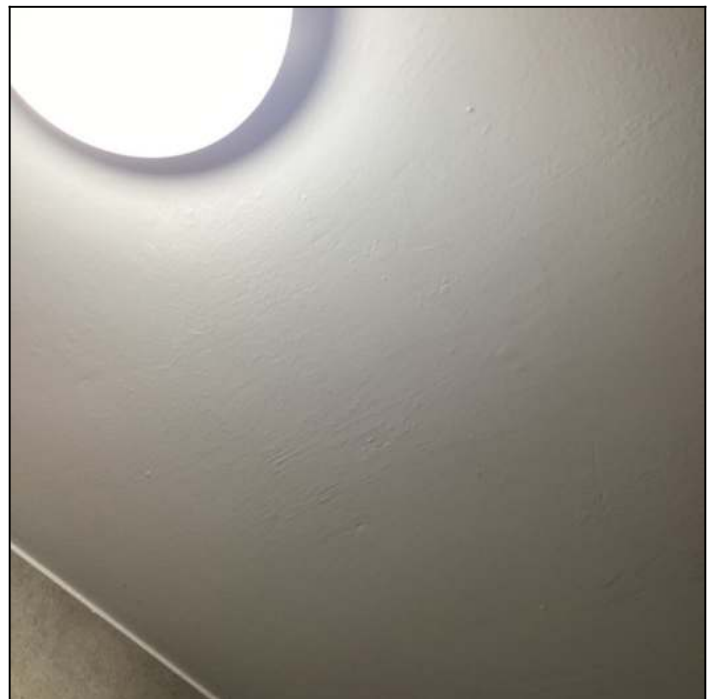
| <b>מיקום</b> | קומה 2 |

| <b>1.8 ממצא</b> | מראה טיח/צבע לא אחיד. |

| <b>המלצה</b> | נדרש לתקן בצורה מקצועית למראה אחיד של הקיר ללא גוונים שונים |

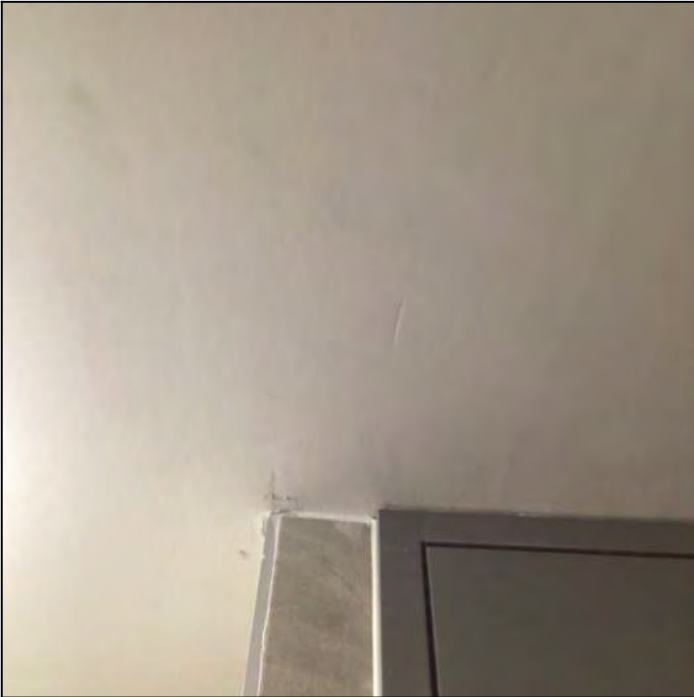
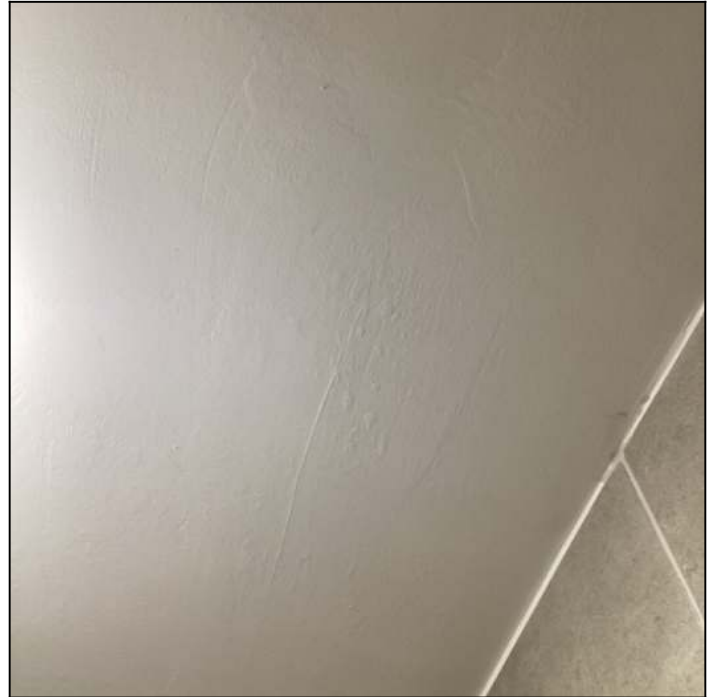
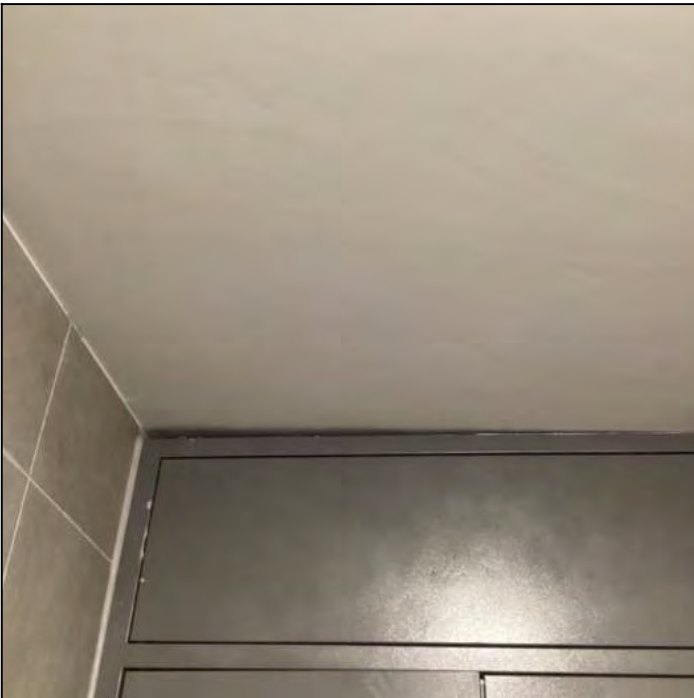
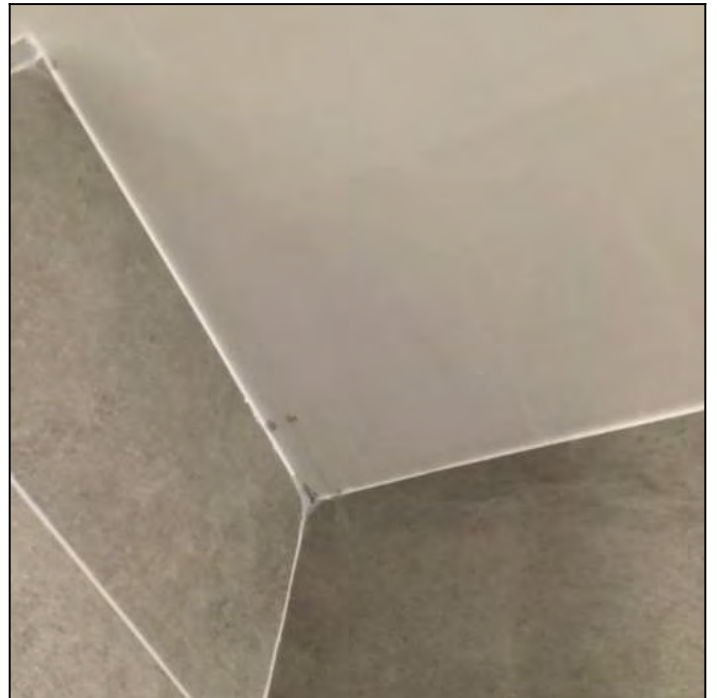
| מיקום | קומה 1 |

| 1.9 ממצא | מראה טיח/צבע לא אחיד. |

| המלצה | נדרש לתקן בצורה מקצועית למראה אחיד של הקיר ללא גוונים שונים |

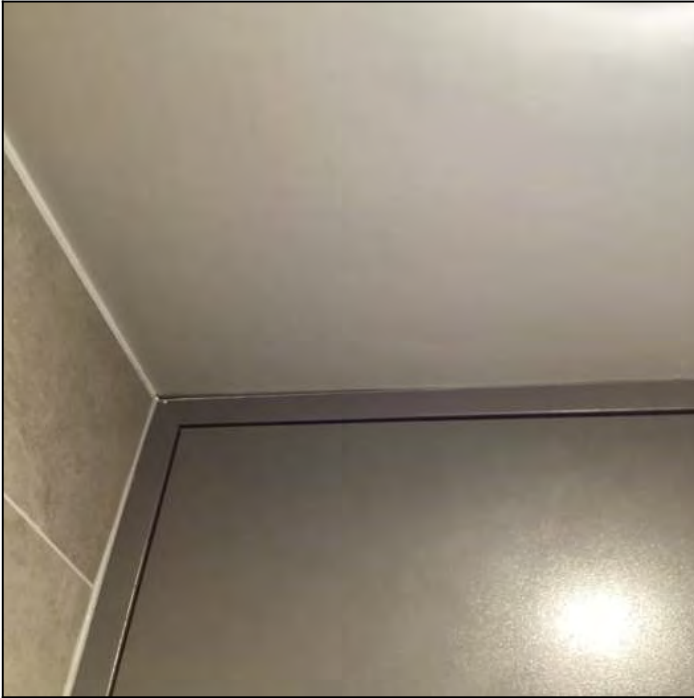
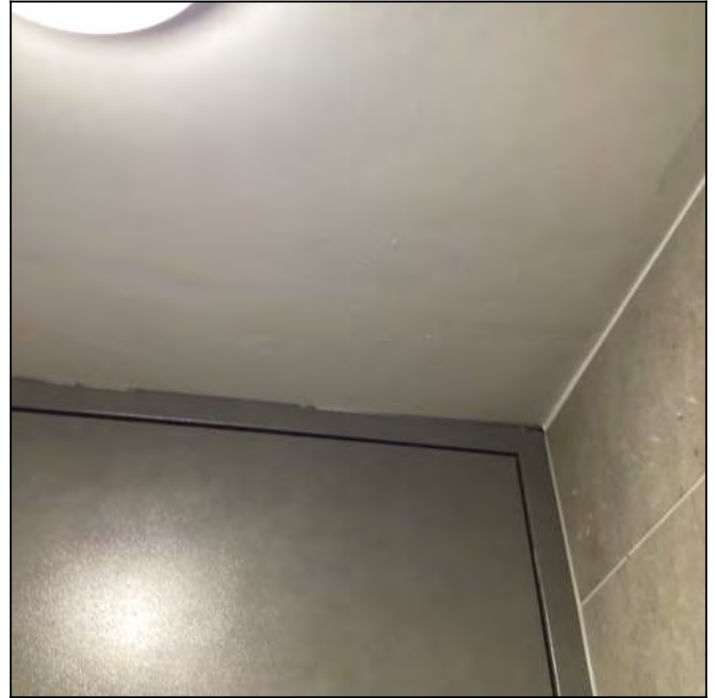
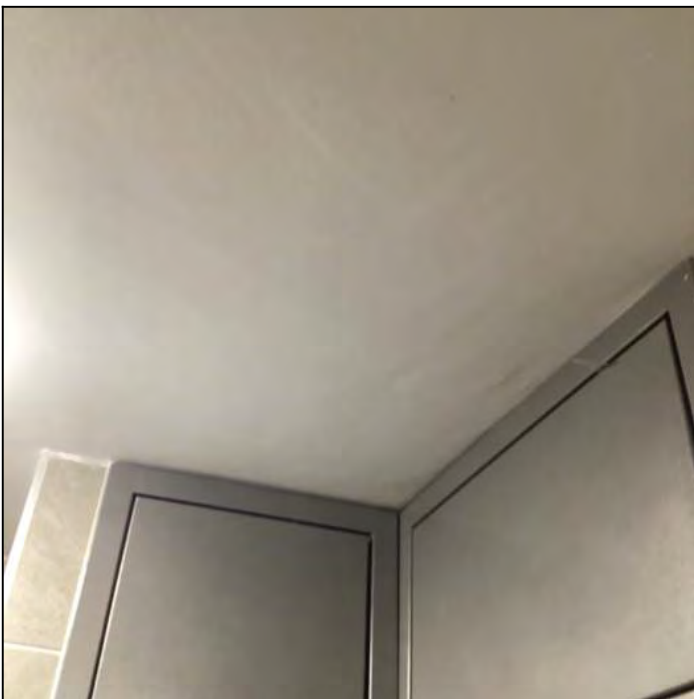
| <b>מיקום</b> לובי ראשי |

| <b>1.10 ממצא</b> מראה טיח/צבע לא אחיד. |

| <b>המלצה</b> נדרש לתקן בצורה מקצועית למראה אחיד של הקיר ללא גוונים שונים |

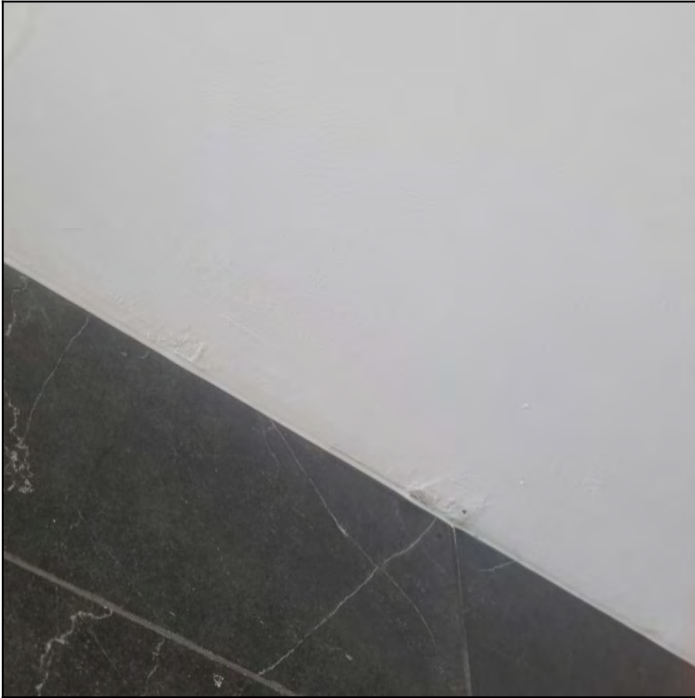
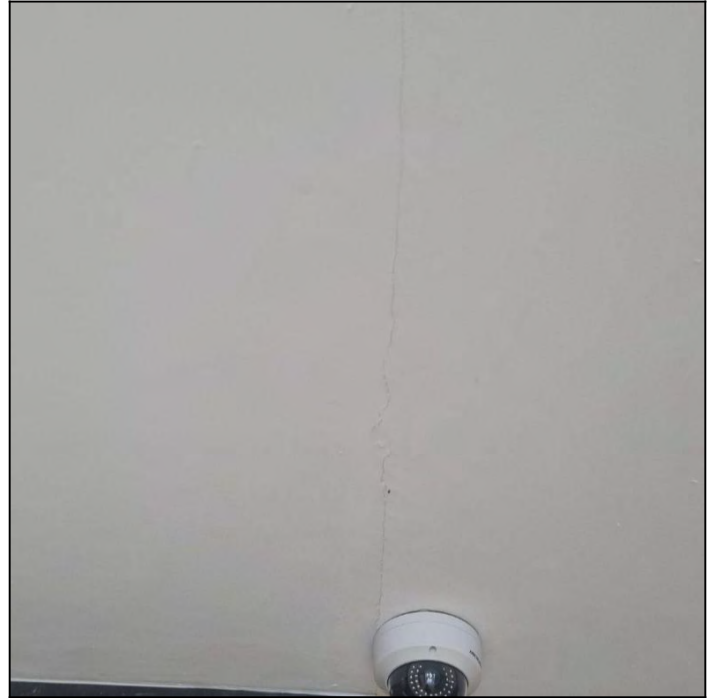
| <b>מיקום</b> | מועדון דיירים |

| <b>1.11 ממצא</b> | סדקים בטיח |

| <b>המלצה</b> | יש לחרוץ מחדש את אזור הסדק ולתקן על פי דרישות התקן ( מומלץ - לפתוח את הסדק עד רוחב 1-2 ס"מ, לנקות וליישם קלסימו, לאחר מכן לשייף למרוח חומר מקשר ( פריימר ) ולצבוע מחדש ) |

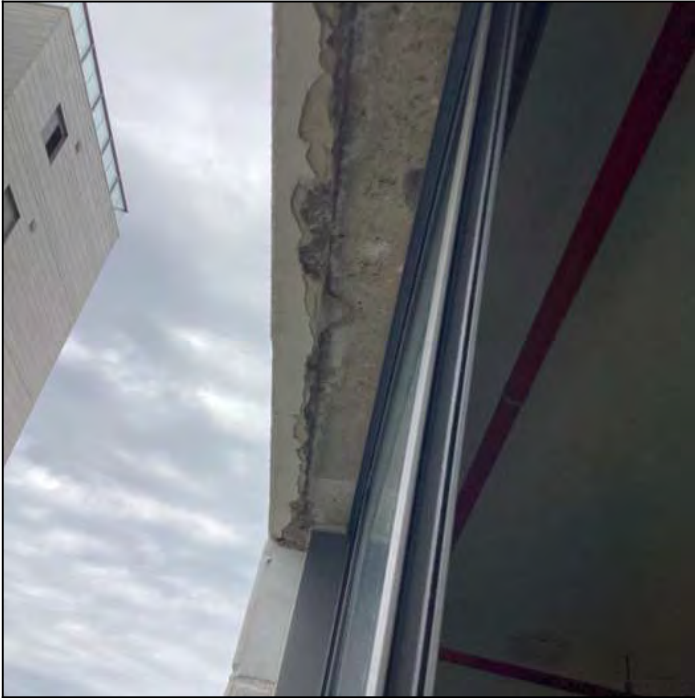
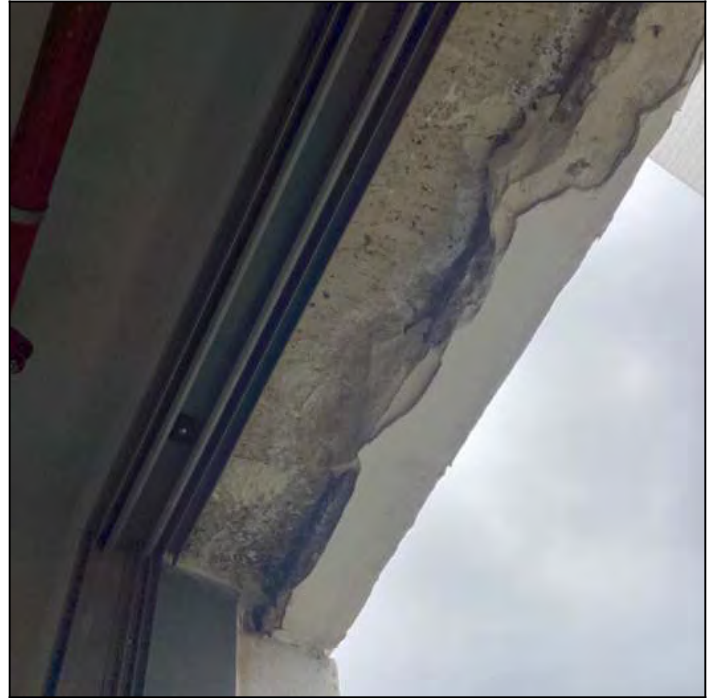
| <b>1.12 ממצא</b> | לא בוצע גימור טיח וצבע |
| <b>מיקום</b> | מועדון דיירים |

| <b>המלצה</b> | יש להשלים |

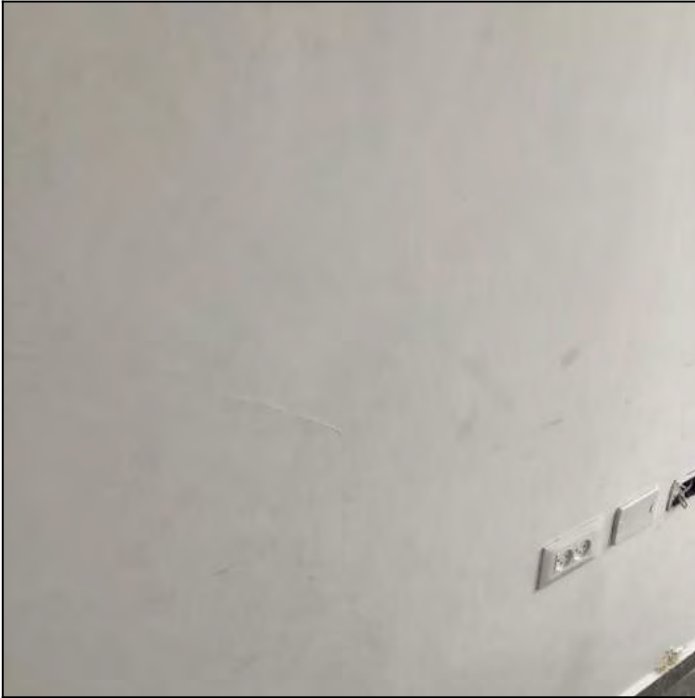
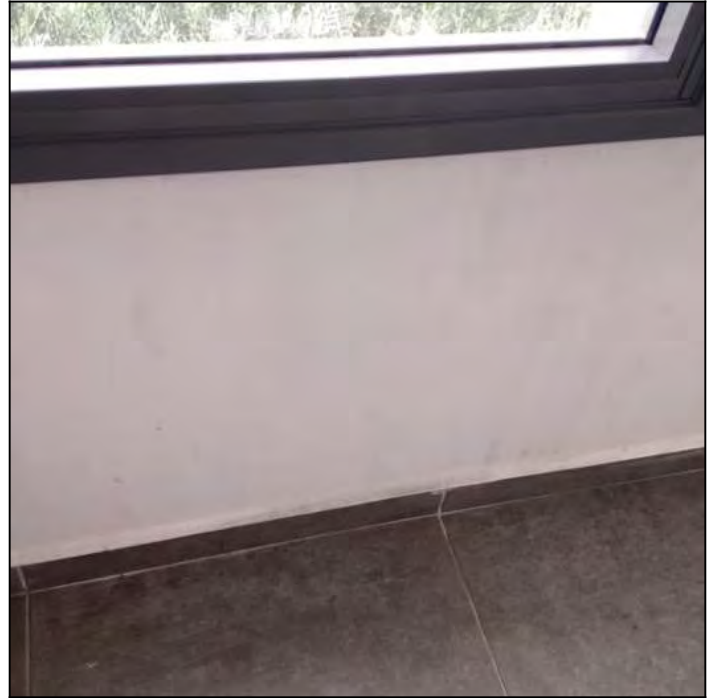
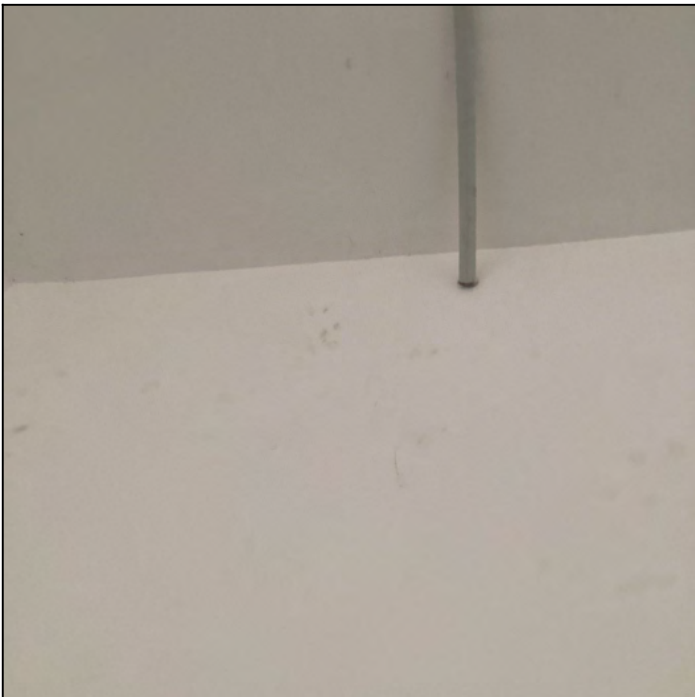
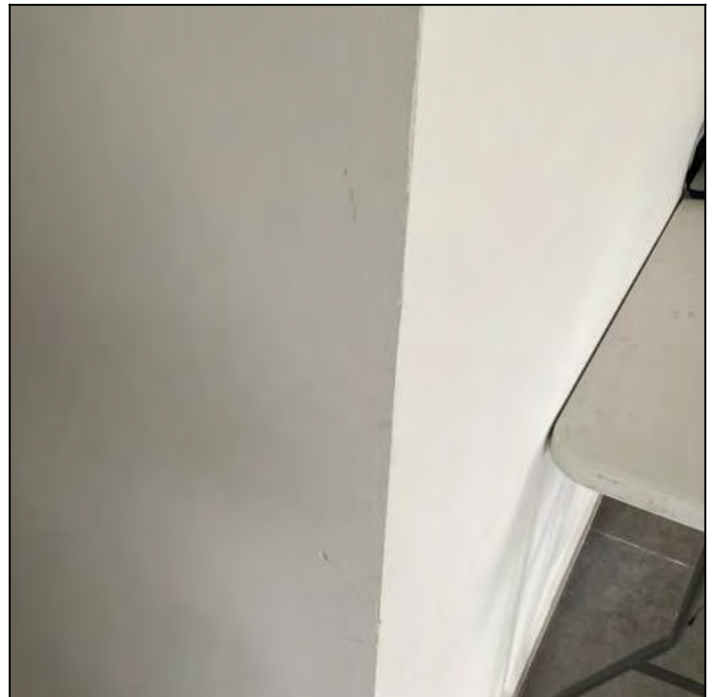
| 1.13 ממצא | מראה טיח/צבע לא אחיד. |
| מיקום | מועדון דיירים |

| המלצה | נדרש לתקן בצורה מקצועית למראה אחיד של הקיר ללא גוונים שונים |

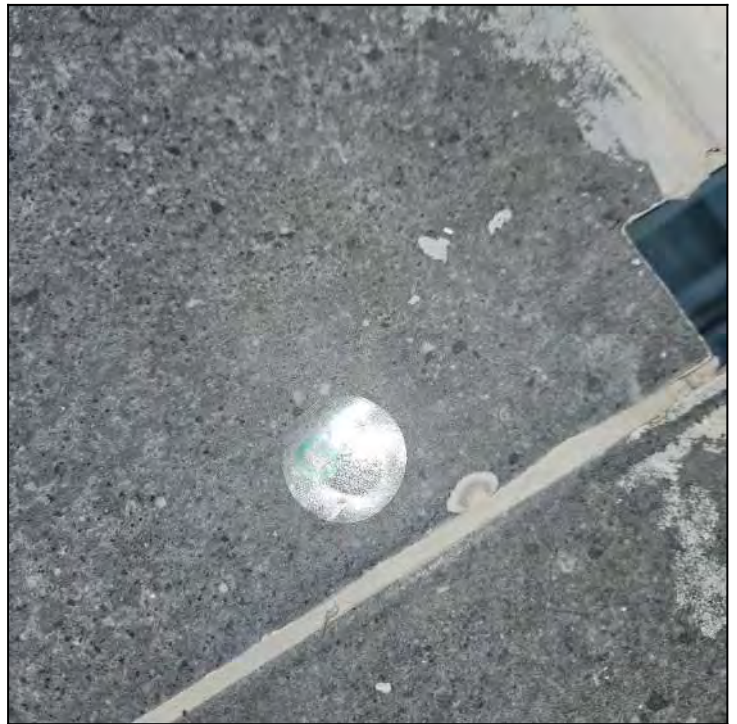
| 2.1 ממצא | אריח שבור |
|---|---|
| מיקום | חדר מדרגות פוסק קומה 5 |

| 2.1 ממצא | אריח שבור |
| תקן | [תקן 1555 חלק 3 סעיף 5.1.4.2]<br>"בודקים שכל האריחים והלוחות שלמים. אריחים ולוחות שנסדקו או נפגעו במהלך העבודה או נתגלו כפגומים יוסרו ויוחלפו באחרים" |

| 2.1 ממצא | אריח שבור |
|---|---|
| המלצה | נדרש לפרק ולהחליף האריחים הפגומים באריחים מאותו ספק, סדרה וקוד גוון תואם |

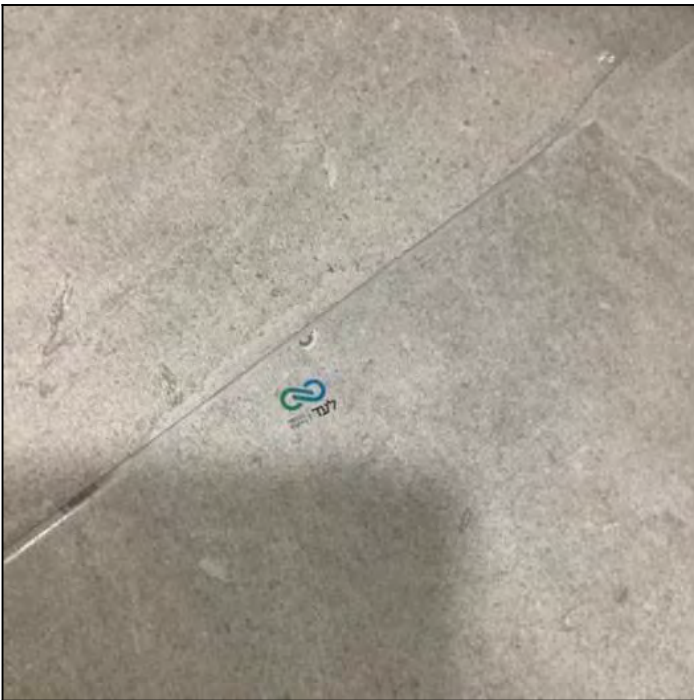
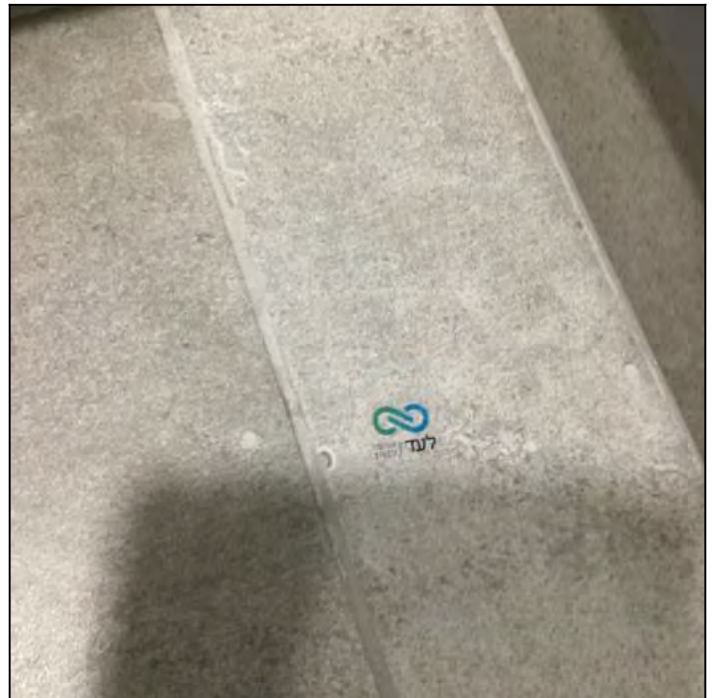
| 2.2 ממצא פגיעות ופגמים באריחים. | |
| מיקום | קומה 5 |

| 2.2 ממצא פגיעות ופגמים באריחים. | |
|---|---|
| המלצה | נדרש לפרק ולהחליף האריחים הפגומים באריחים מאותו ספק, סדרה וקוד גוון תואם |

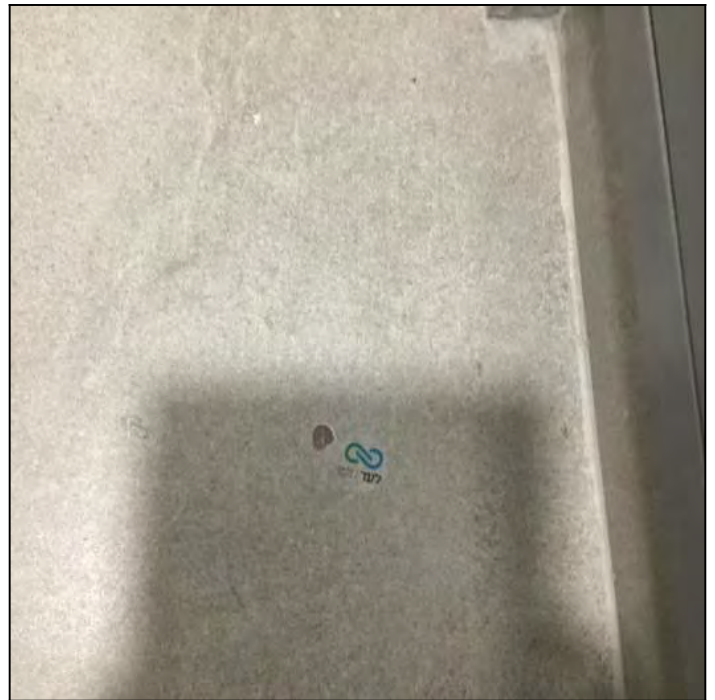
| 2.2 ממצא פגיעות ופגמים באריחים. | |
|---|---|
| תקן | [תקן 1555 חלק 3 סעיף 5.1.2] |

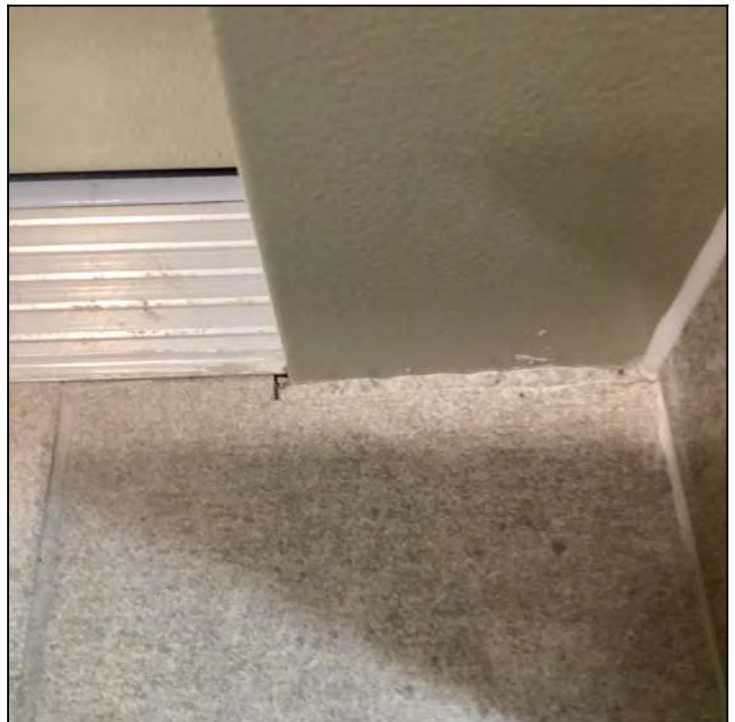
| <b>מיקום</b> | קומה 4 |

| <b>2.3 ממצא</b> | לא בוצע מילוי רובה באופן תיקני |
| <b>תקן</b> | [תקן 1555 חלק 3 סעיף 3.1] |

| <b>המלצה</b> | יש להשלים חומר מילוי במישקים על פי דרישות התקן |

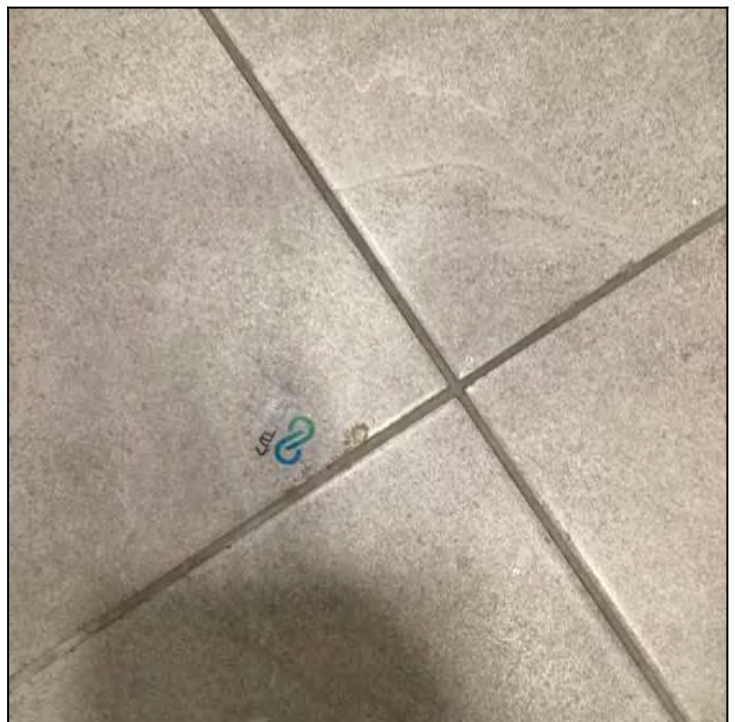
| <b>מיקום</b> | קומה 3 | |

| <b>2.4 ממצא</b> | | פגיעות ופגמים באריחים. |
| <b>תקן</b> | [תקן 1555 חלק 3 סעיף 5.1.2] | |

| <b>המלצה</b> | נדרש לפרק ולהחליף האריחים הפגומים באריחים מאותו ספק, סדרה וקוד גוון תואם | |

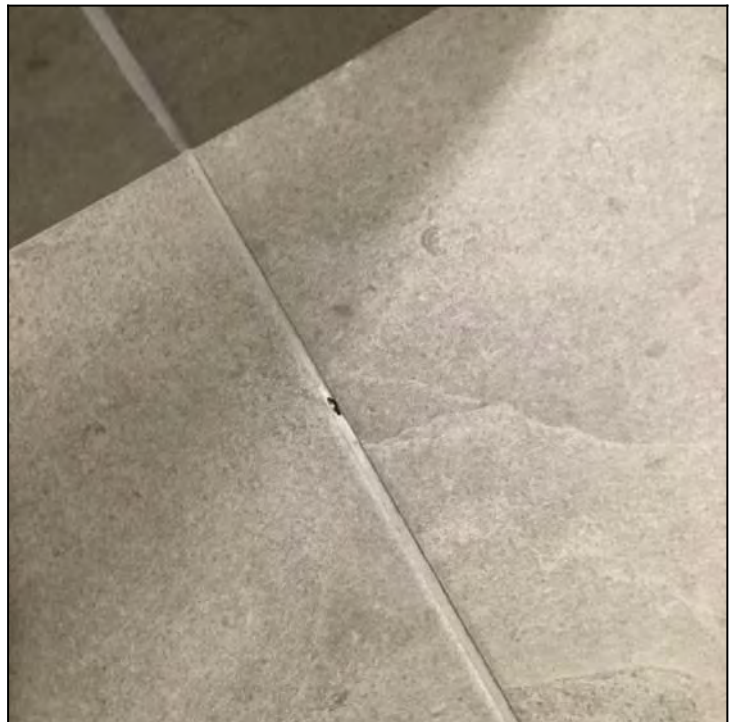
| <b>מיקום</b> | קומה 2 |

| <b>2.5 ממצא</b> | לא בוצע מילוי רובה באופן תיקני |
| <b>תקן</b> | [תקן 1555 חלק 3 סעיף 3.1] |

| <b>המלצה</b> | יש להשלים חומר מילוי במישקים על פי דרישות התקן |

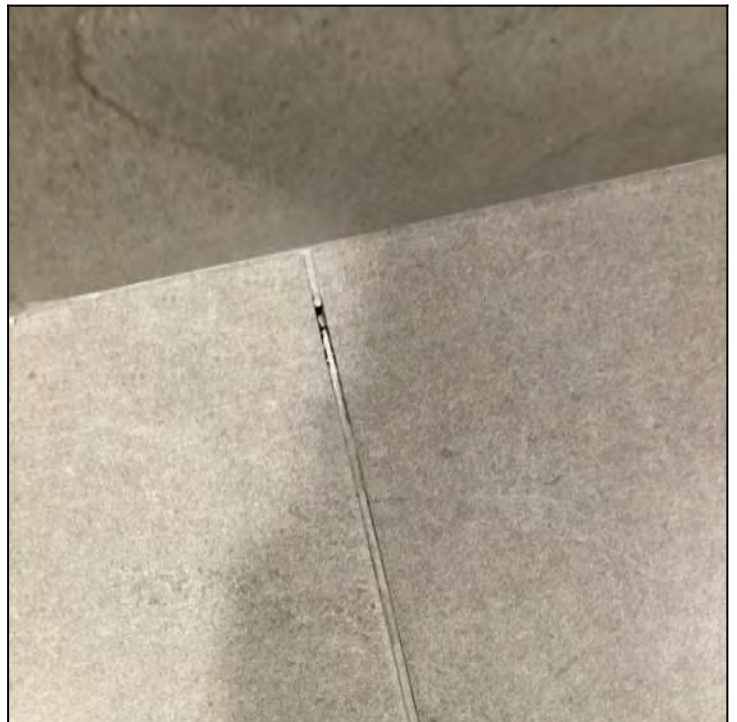
| <b>מיקום</b> | קומה 1 |

| <b>2.6 ממצא</b> | לא בוצע מילוי רובה באופן תיקני |
| <b>תקן</b> | [תקן 1555 חלק 3 סעיף 3.1] |

| <b>המלצה</b> | יש להשלים חומר מילוי במישקים על פי דרישות התקן |
