## חוות דעת הנדסית - שטחים משותפים

תאריך ביקור בנכס: 18/02/2024

**סוג הנכס:** בניין מגורים, 7 קומות

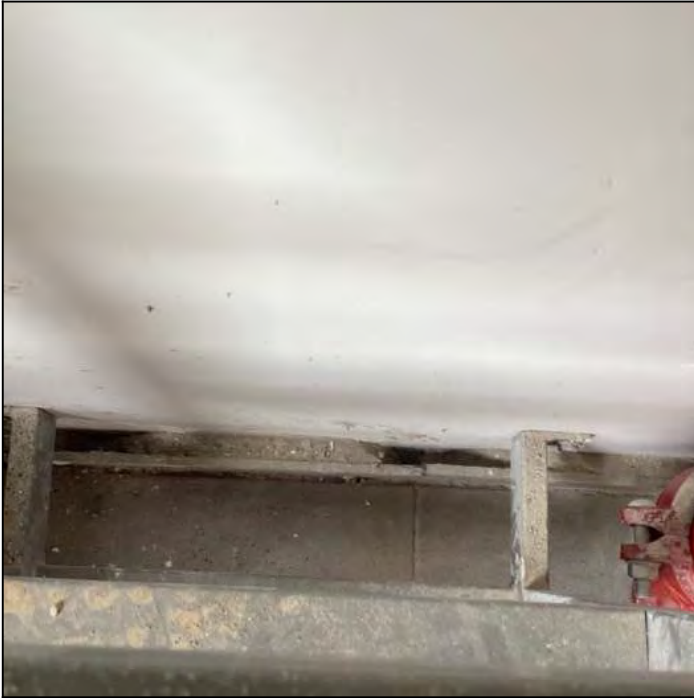
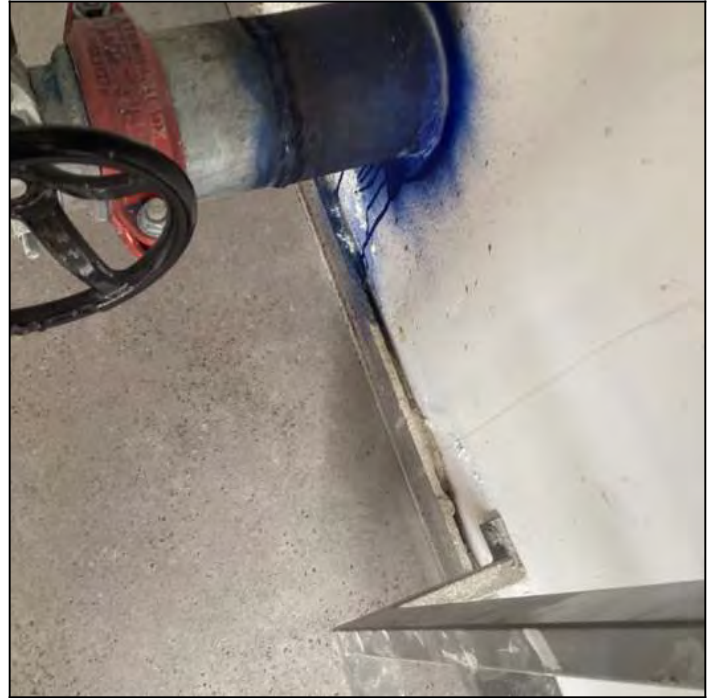
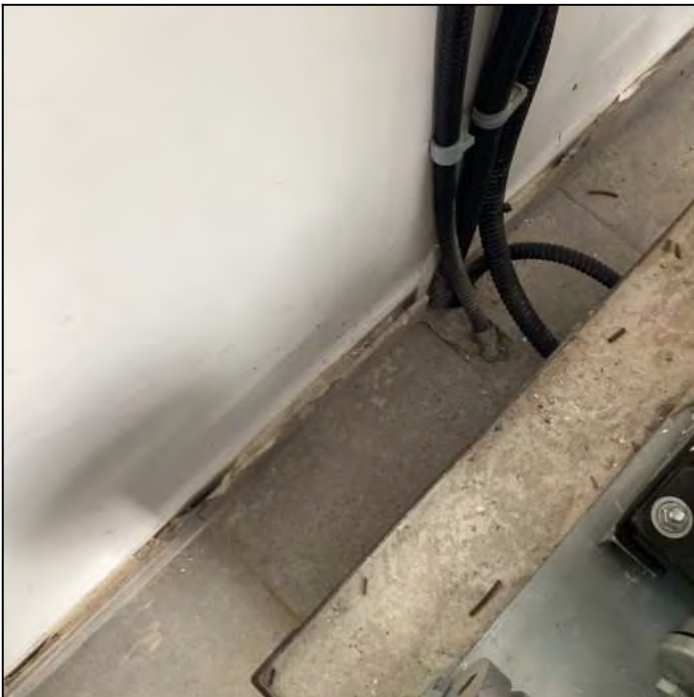
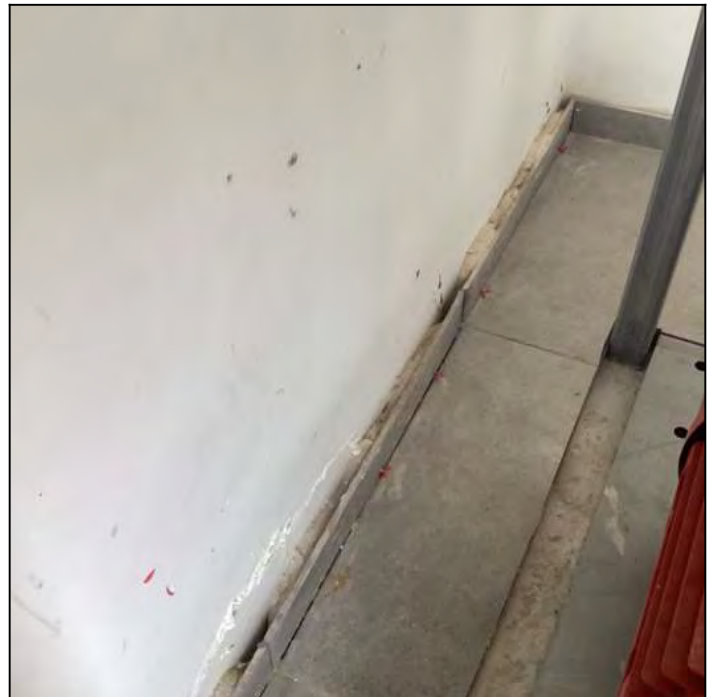
| פנלים רחוקים מהקיר ללא איטום | <b>2.7 ממצא</b> |
| חדר משאבות | <b>מיקום</b> |

| יש להשלים חומר בין הפנלים לקיר | <b>המלצה</b> |

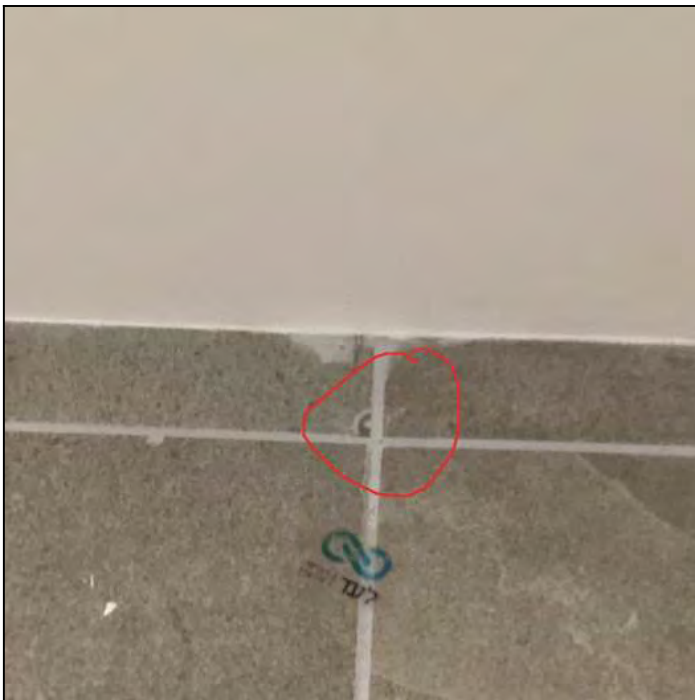
מעל מעלית

| 3.1 ממצא | פגמים חיפוי הקרמיקה |
| מיקום | קומה 6 |

| 3.1 ממצא | פגמים חיפוי הקרמיקה |
|---|---|
| המלצה | יש להחליף אריחים פגומים |

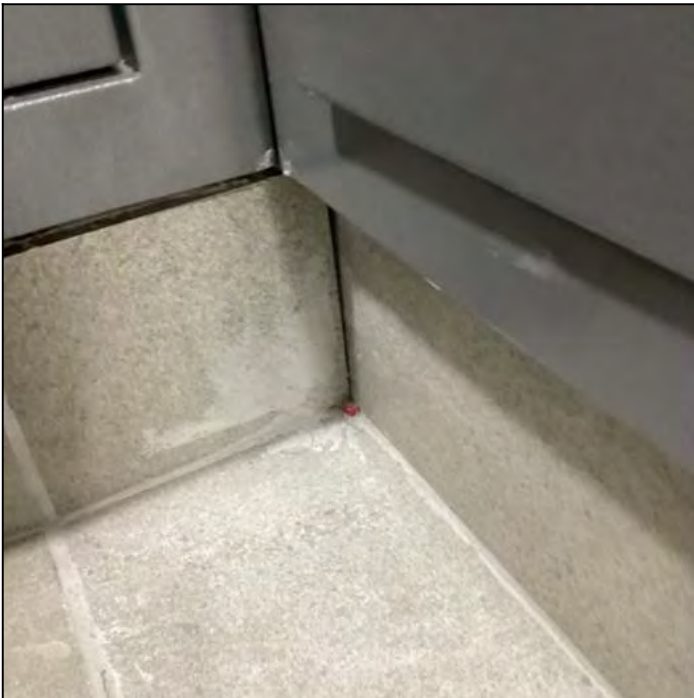
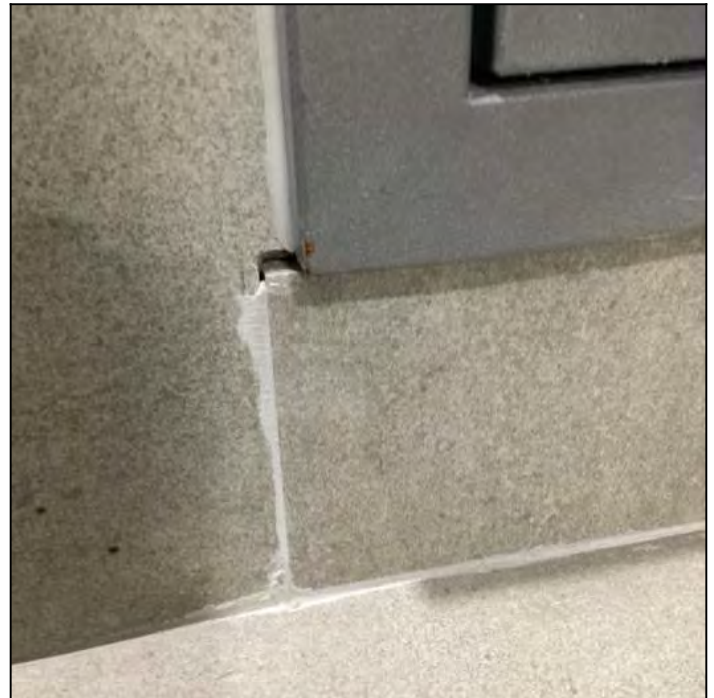
| 3.2 ממצא | | חסר מילוי בין אריחים (רובה) |
| מיקום | קומה 5 | |

| 3.2 ממצא | | חסר מילוי בין אריחים (רובה) |
|---|---|---|
| המלצה | יש להשלים | |

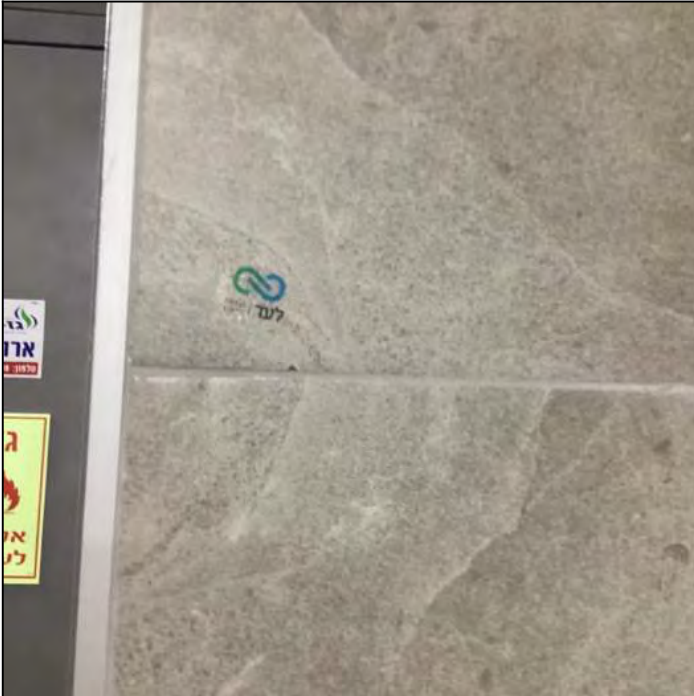
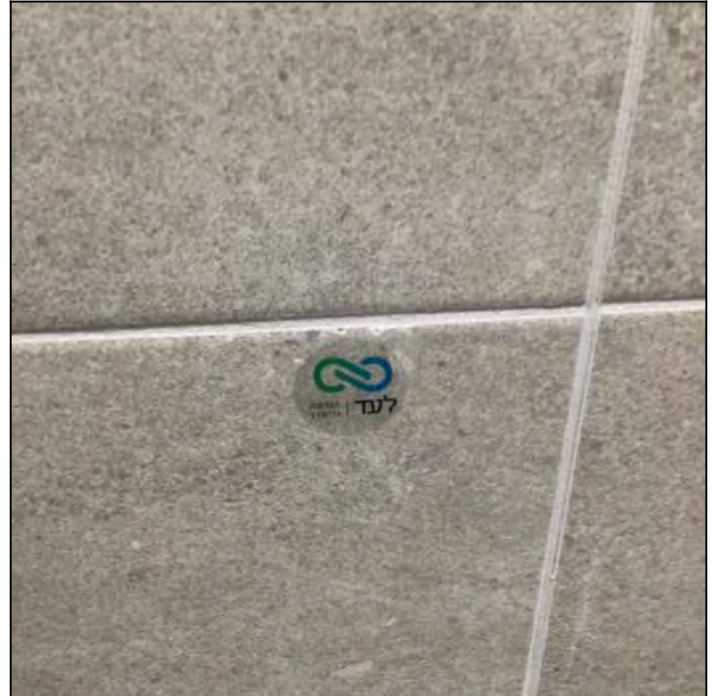
| 3.3 ממצא | פגמים חיפוי הקרמיקה |
| מיקום | קומה 5 |

| המלצה | יש להחליף אריחים פגומים |

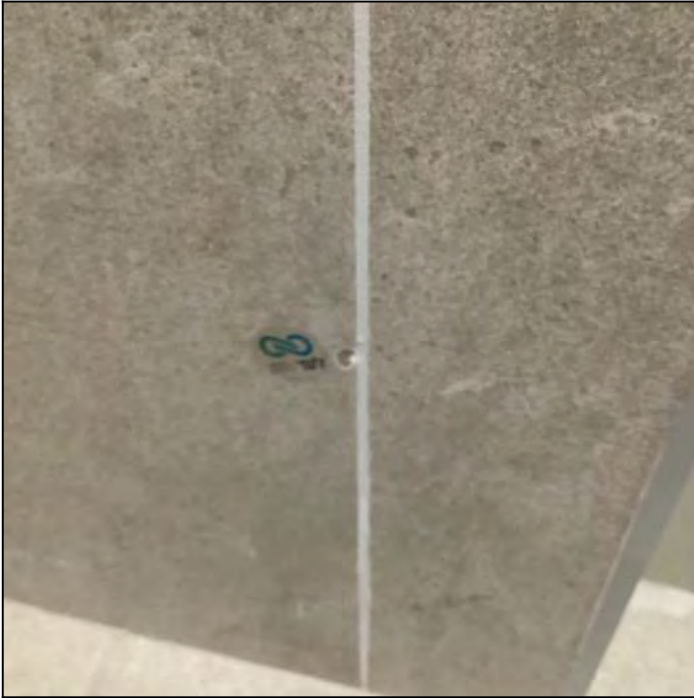
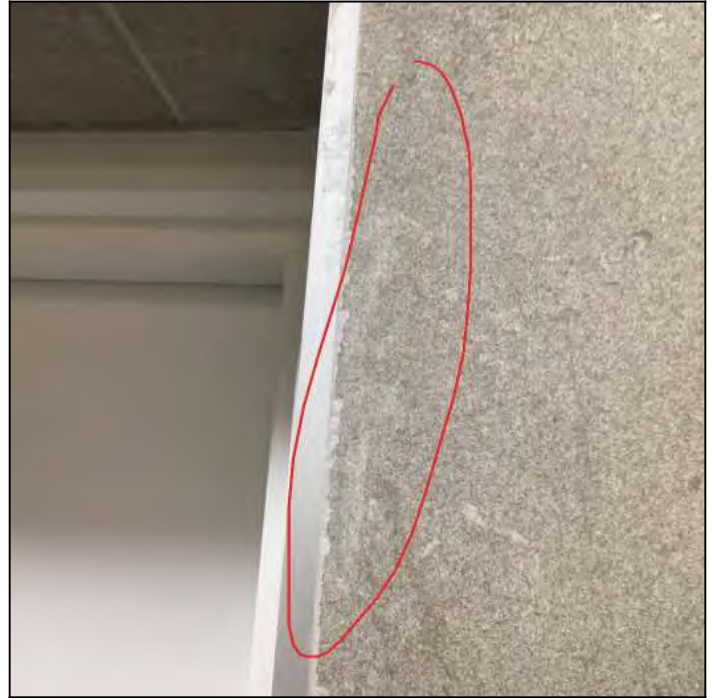
| פגמים חיפוי הקרמיקה | <b>3.4 ממצא</b> |
| קומה 4 | <b>מיקום</b> |

| יש להחליף אריחים פגומים | <b>המלצה</b> |

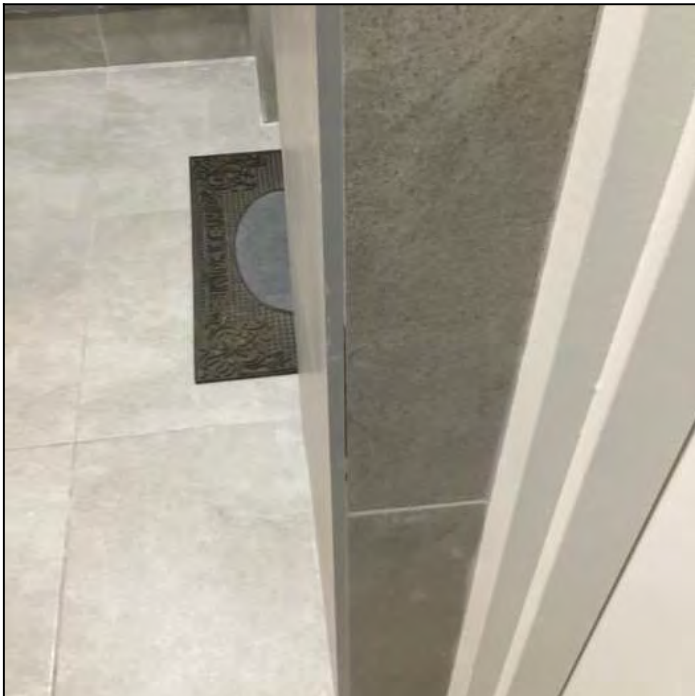
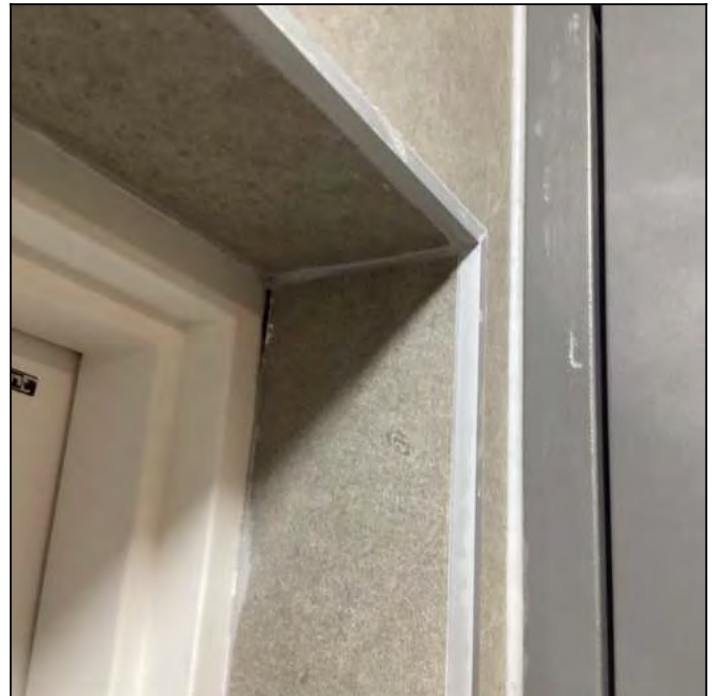
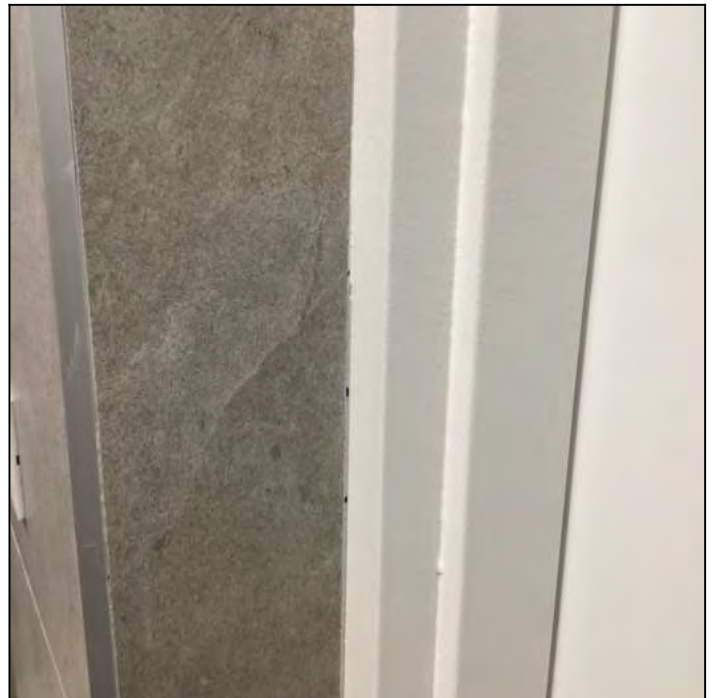
דירה 18

| <b>3.5 ממצא</b> | חסר מילוי בין אריחים (רובה) |
| <b>מיקום</b> | קומה 4 |

| <b>המלצה</b> | יש להשלים |

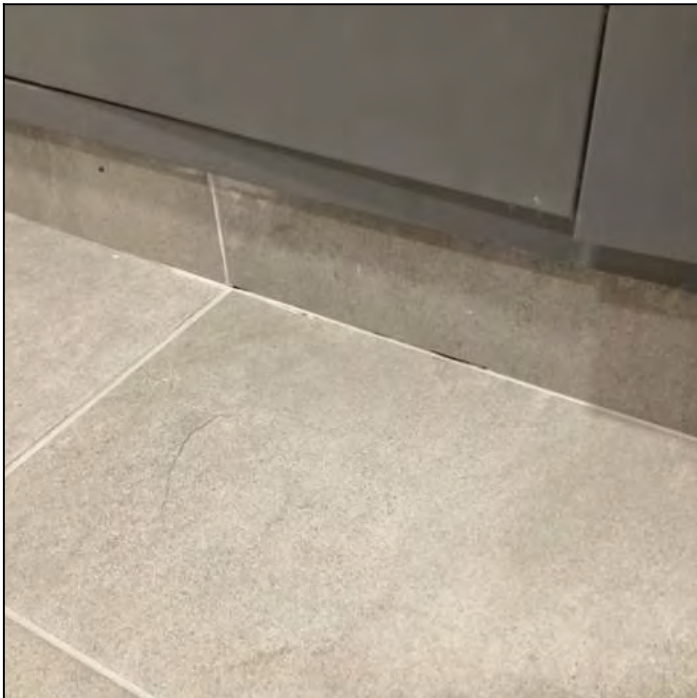
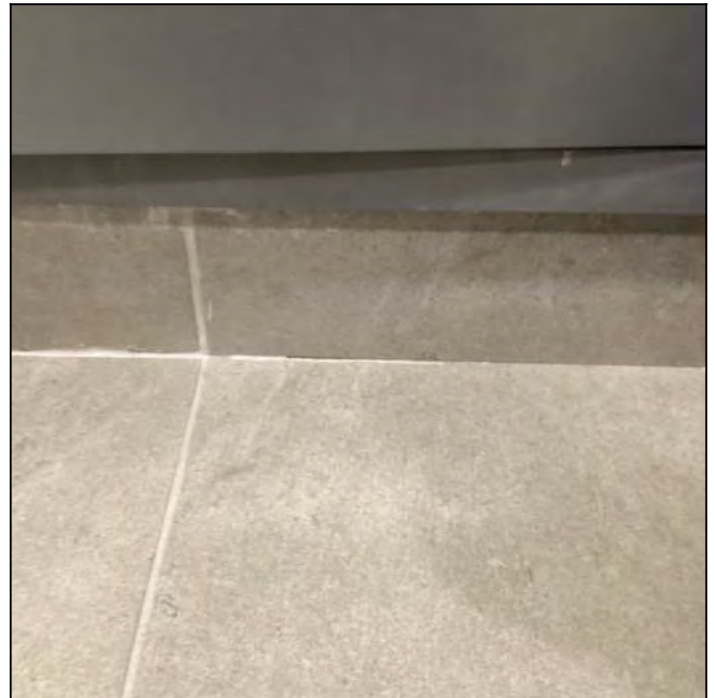
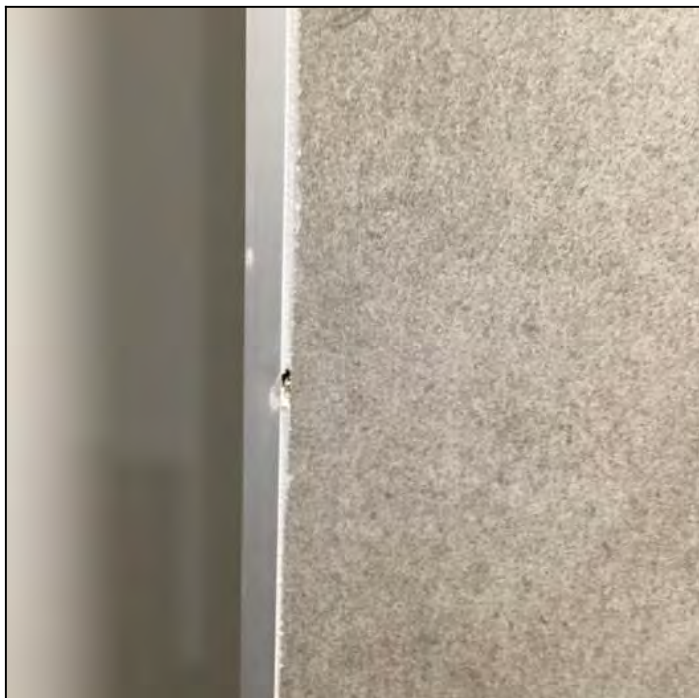
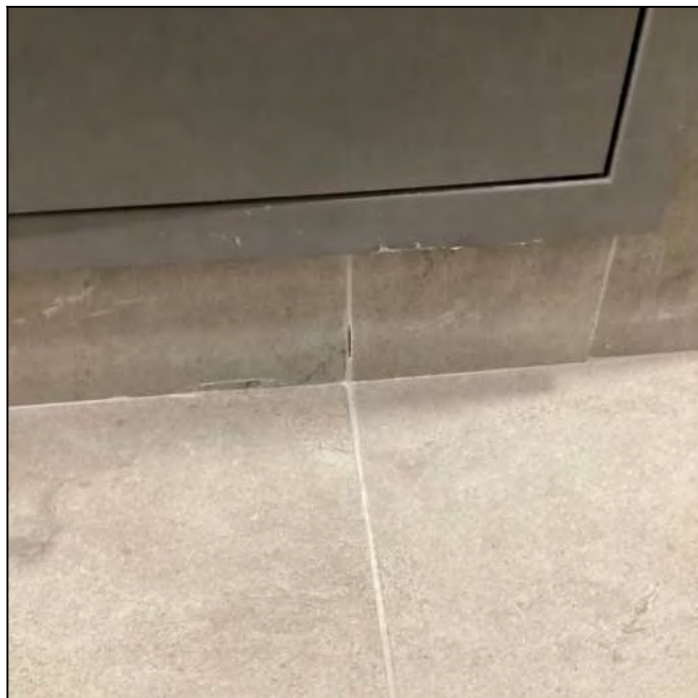
ליד דירה 10

| 3.6 ממצא | חסר מילוי בין אריחים (רובה) |
| מיקום | קומה 2 |

| 3.6 ממצא | חסר מילוי בין אריחים (רובה) |
|---|---|
| המלצה | יש להשלים |

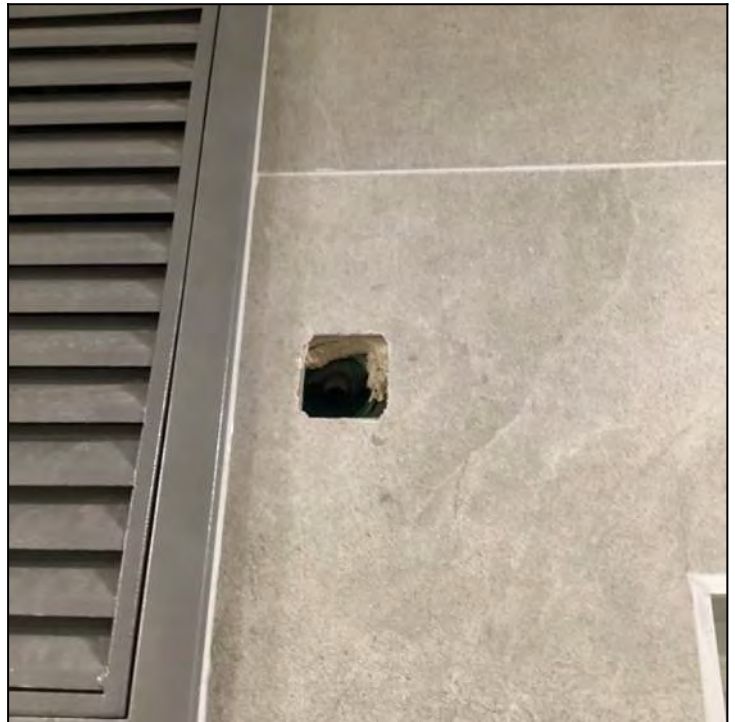
| קומה 2 | <b>מיקום</b> |

| פגמים חיפוי הקרמיקה | <b>3.7 ממצא</b> |

| יש להחליף אריחים פגומים | <b>המלצה</b> |

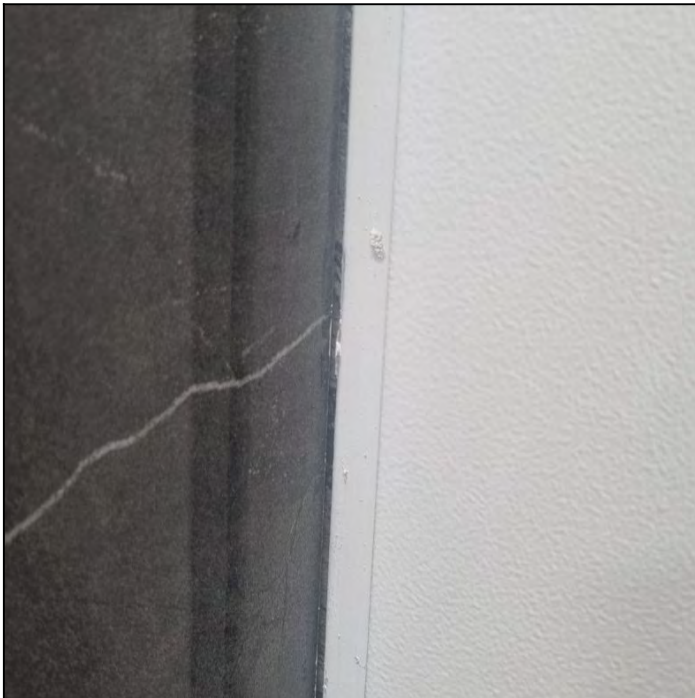
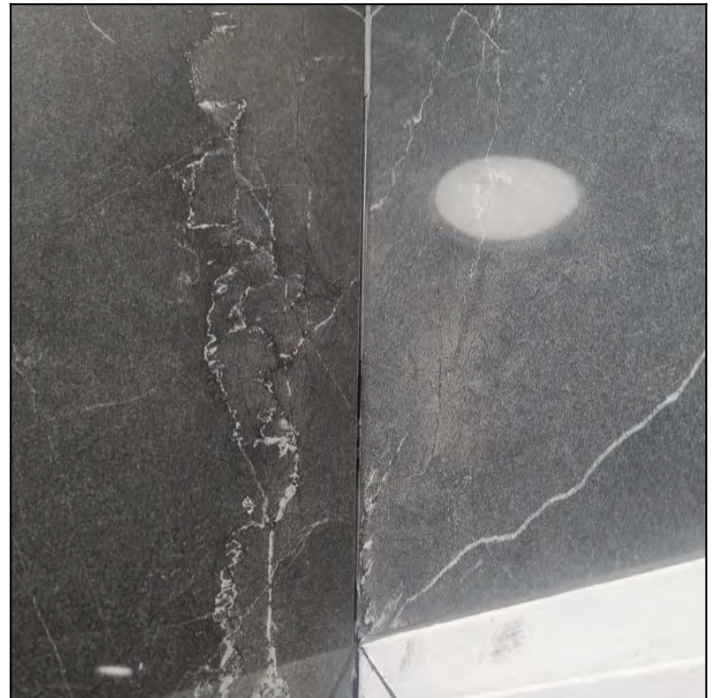
ליד דלת מדרגות

| 3.8 ממצא | | חסר מילוי בין אריחים (רובה) |
| מיקום | לובי ראשי | |

| 3.8 ממצא | | חסר מילוי בין אריחים (רובה) |
|---|---|---|
| המלצה | יש להשלים | |

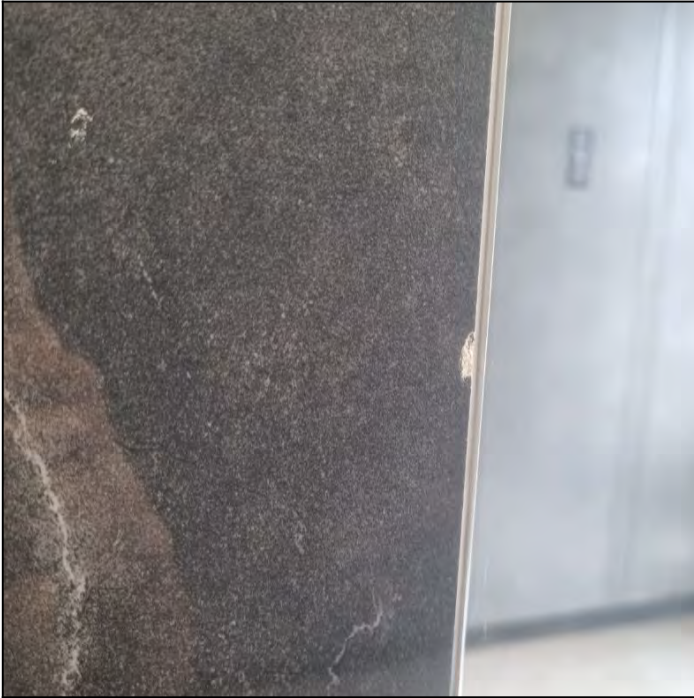
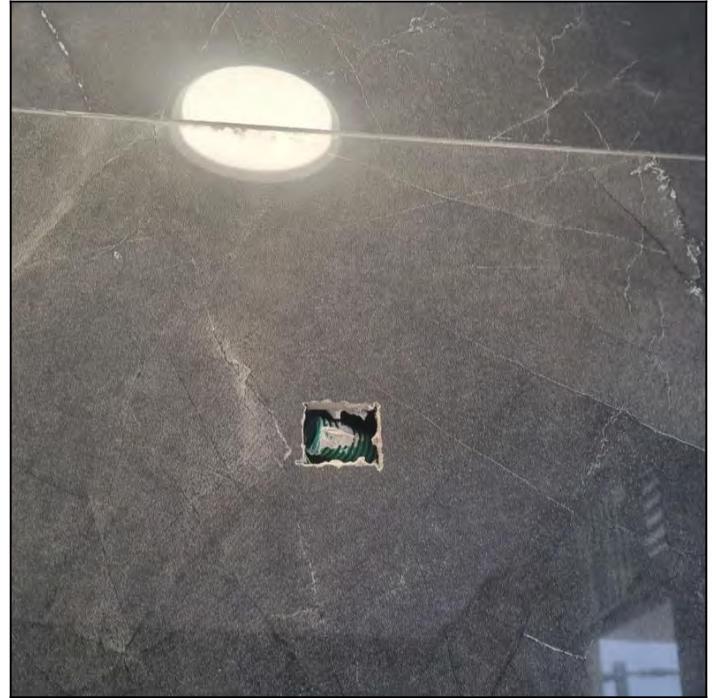
| 3.9 ממצא | | פגמים חיפוי הקרמיקה |
| מיקום | לובי ראשי | |

| 3.9 ממצא | | פגמים חיפוי הקרמיקה |
|---|---|---|
| המלצה | יש להחליף אריחים פגומים | |

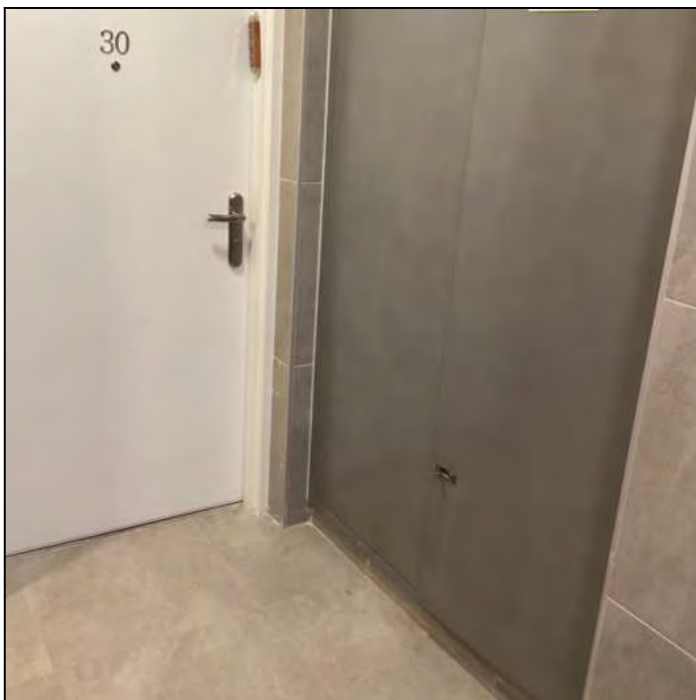
| <b>4.1 ממצא</b> | דלת ארון דוודים עקומה ולא נסגרת כראוי |
| <b>מיקום</b> | קומה 7 |

| <b>המלצה</b> | יש לתקן כך שדלת הארון תסגר בקלות ללא קושי |

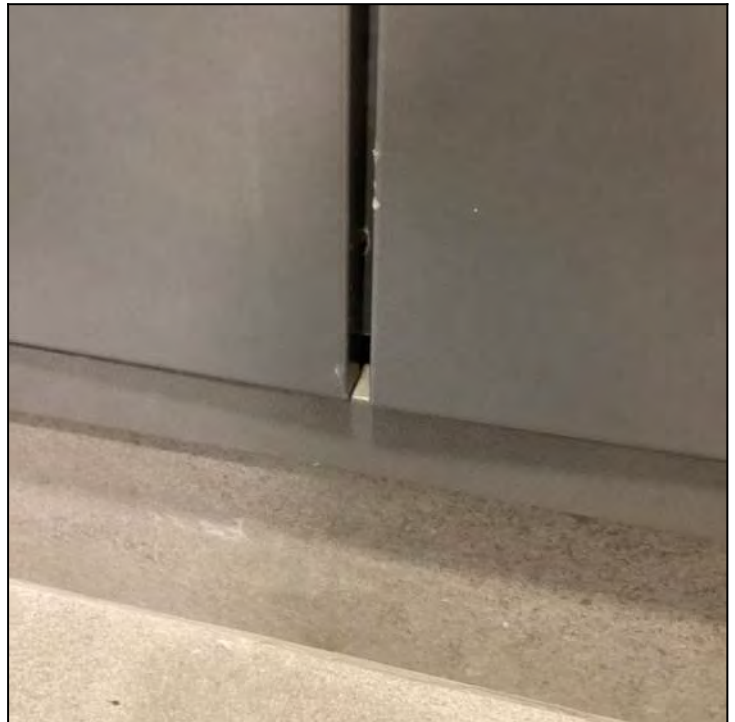
| <b>מיקום</b> | קומה 6 |

| <b>4.2 ממצא</b> | דלת ארון דוודים עקומה ולא נסגרת כראוי |

| <b>המלצה</b> | יש לתקן כך שדלת הארון תסגר בקלות ללא קושי |

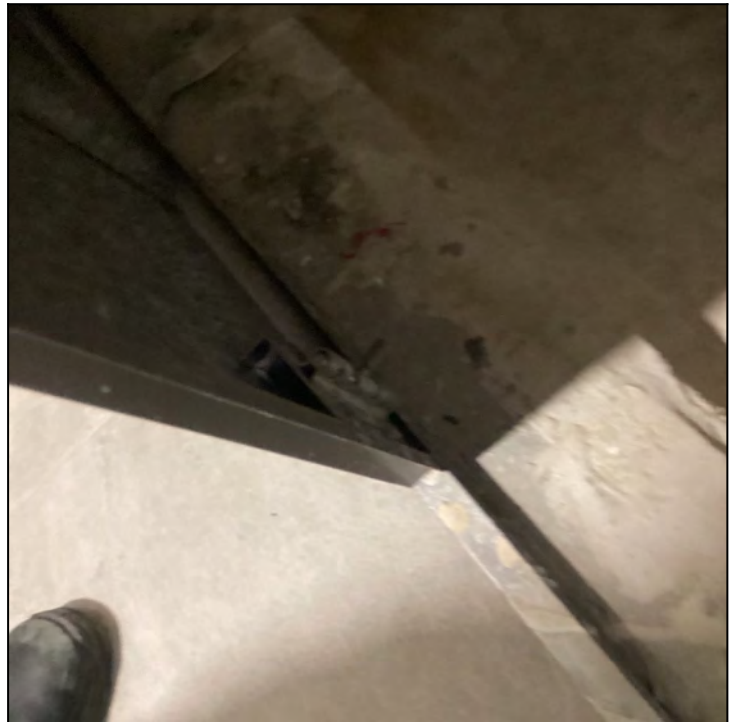
ארון מוני מים

| <b>4.3 ממצא</b> | נעילה תקולה |

| <b>המלצה</b> | יש לתקן מנעול |

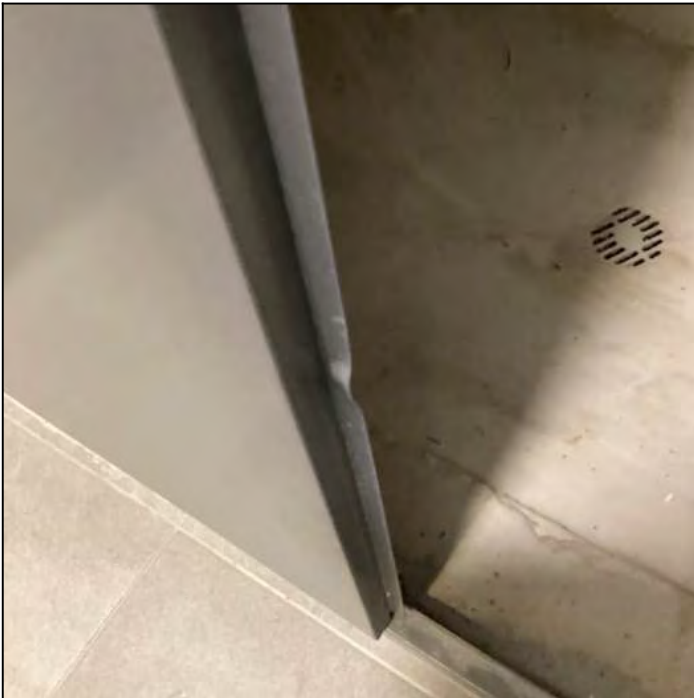
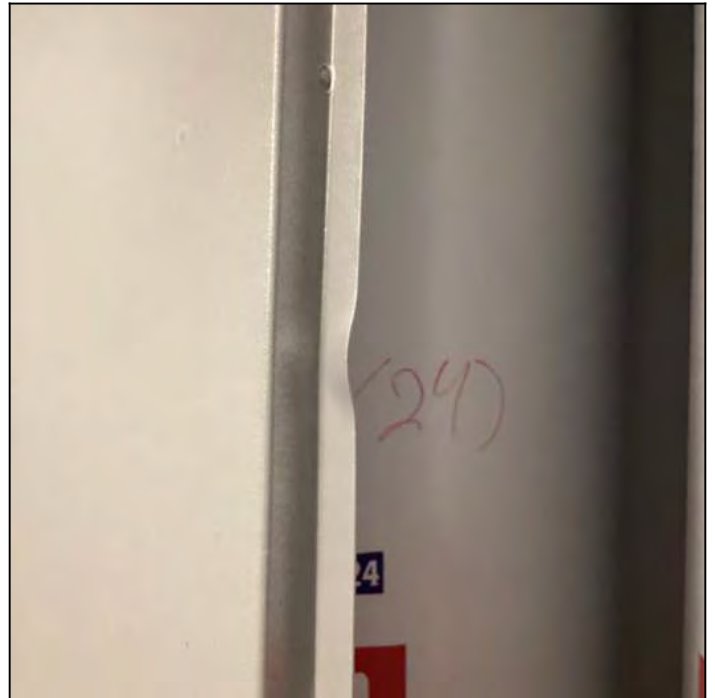
| <b>4.4 ממצא</b> | | פגמים בדלת ארון האלומיניום |
| <b>מיקום</b> | קומה 6 | |

| <b>המלצה</b> | יש לתקן ובאם לא ניתן יש להחליף חלקים פגומים | |

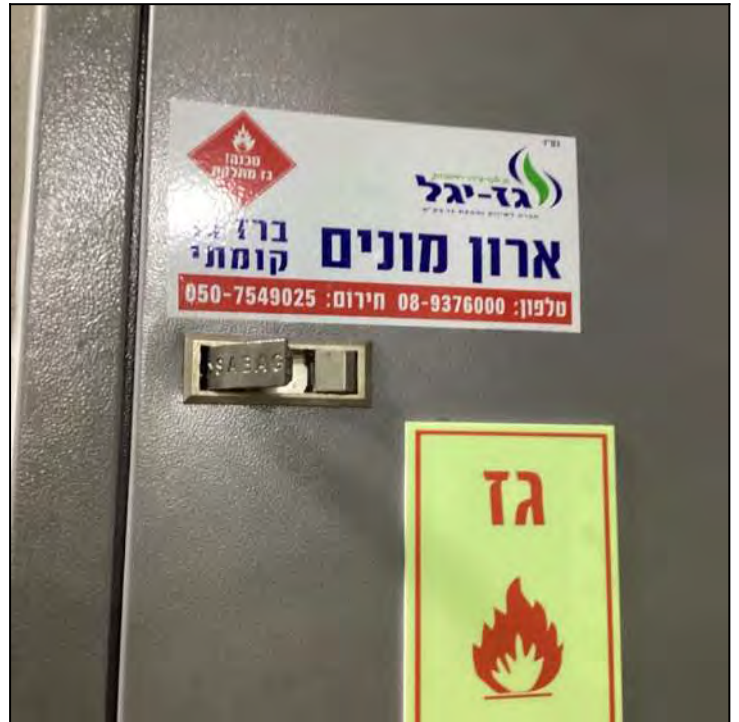
ארון גז

| <b>4.5 ממצא</b> | נעילה תקולה |

| <b>המלצה</b> | יש לתקן מנעול |

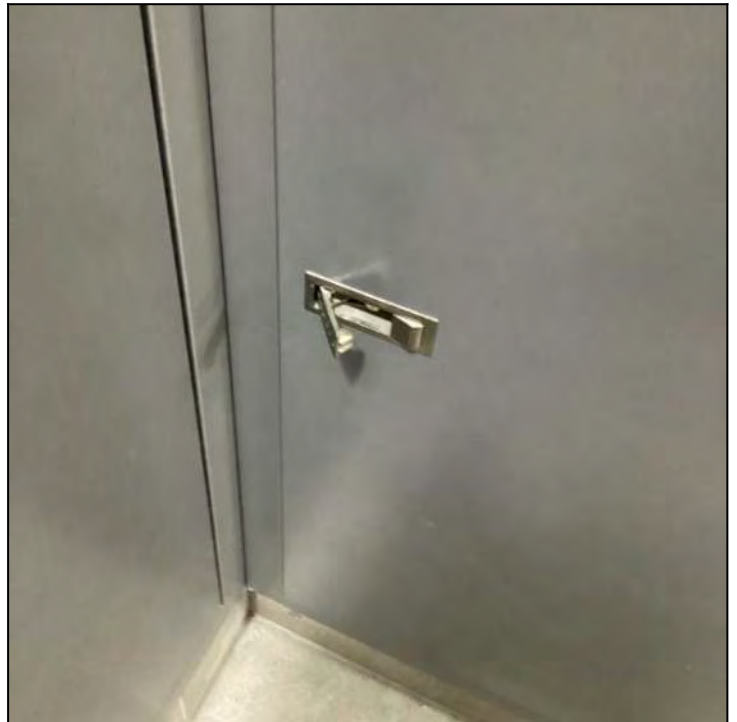
ארון תקשורת

| <b>4.6 ממצא</b> | דלת ארון אלומיניום עקומה ולא נסגרת כראוי |

| <b>המלצה</b> | יש לתקן כך שדלת הארון תסגר בקלות ללא קושי |

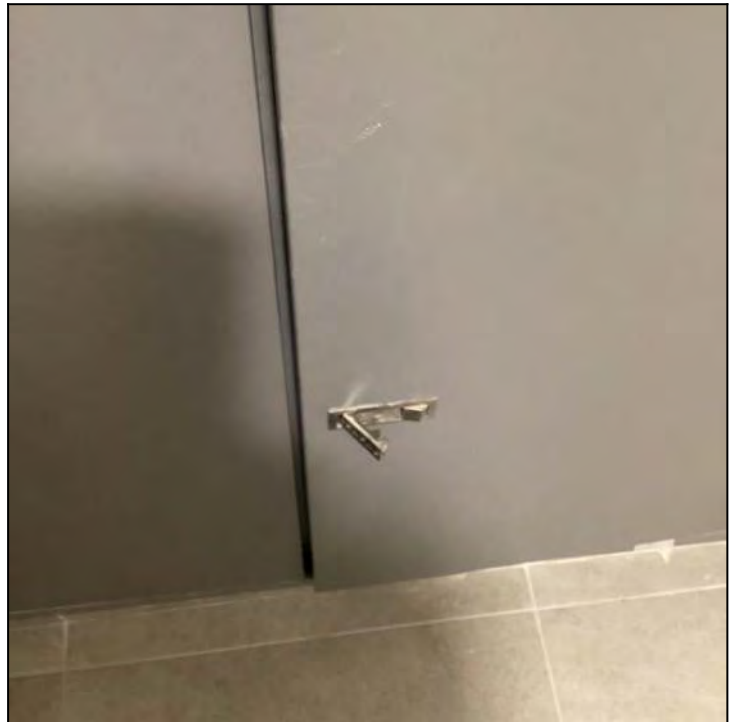
ליד דירה 11

| <b>4.7 ממצא</b> | דלת ארון אלומיניום עקומה ולא נסגרת כראוי |

| <b>המלצה</b> | יש לתקן כך שדלת הארון תסגר בקלות ללא קושי |

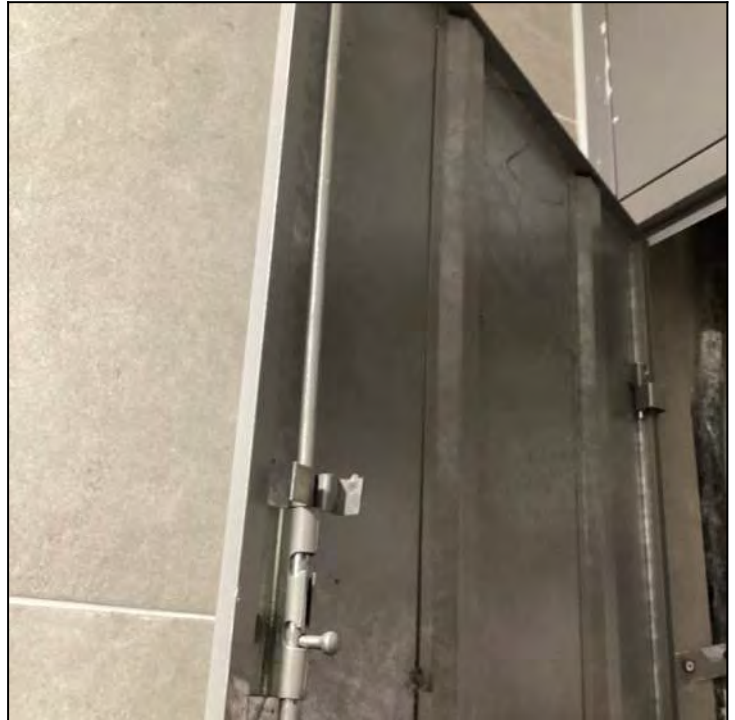
ליד דירה 11

| <b>4.8 ממצא</b> | נעילה תקולה |

| <b>המלצה</b> | יש לתקן מנעול |

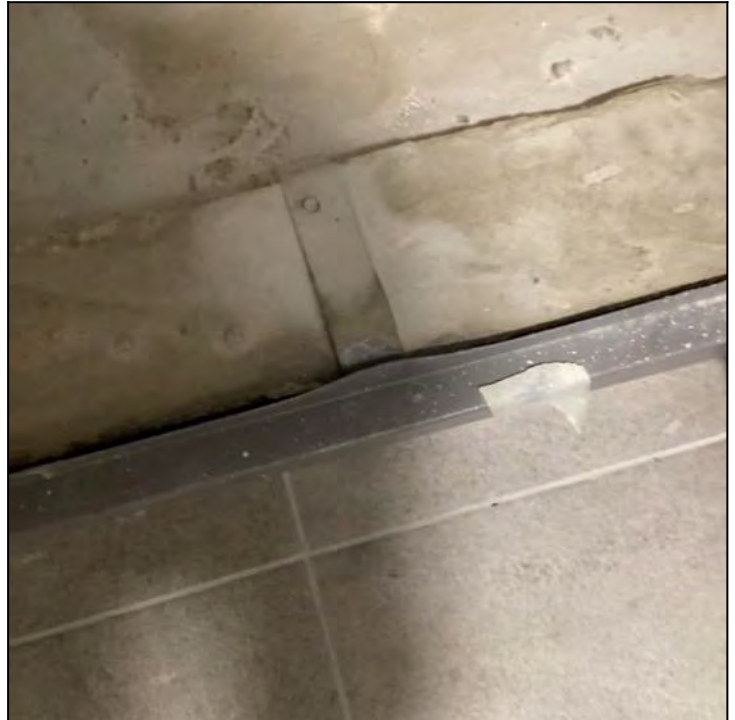
ליד דירה 11

| <b>4.9 ממצא</b> | פגמים בארון האלומיניום |

| <b>המלצה</b> | יש לתקן ובאם לא ניתן יש להחליף חלקים פגומים |

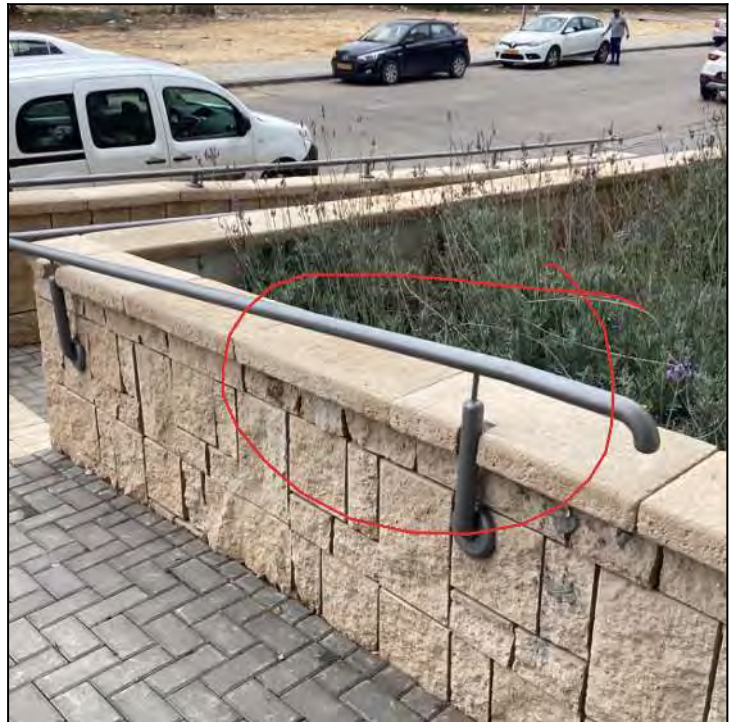
| חוץ | <b>מיקום</b> |

| מעקה לא מקובע | <b>4.10 ממצא</b> |

| יש לקבע מעקה אלומיניום לקיר בצורה תקנית כך שלא יתנדנד | <b>המלצה</b> |

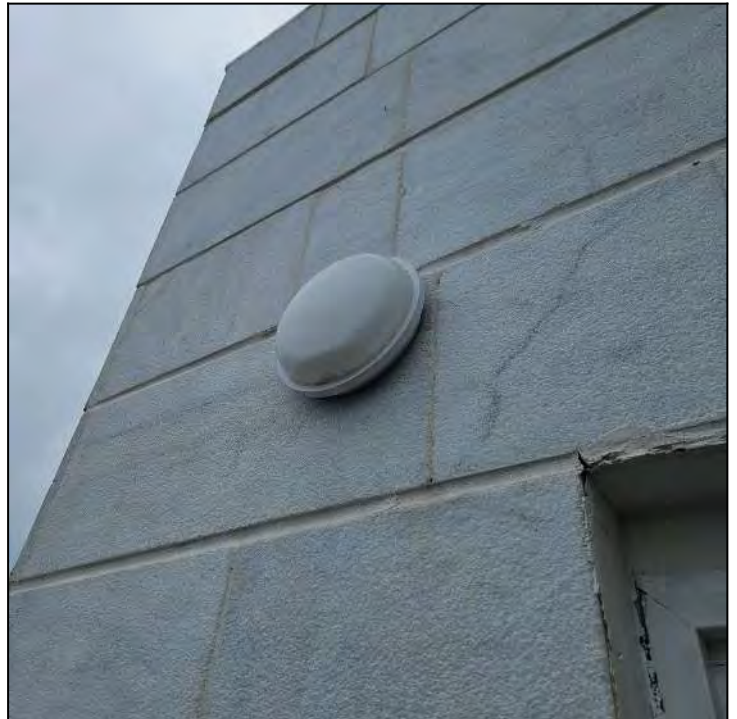
| <b>מיקום</b> | גג תחתון |

| <b>5.1 ממצא</b> | תאורה לא פועלת בגג התחתון |

| <b>המלצה</b> | יש לתקן או לחלופין להחליף |

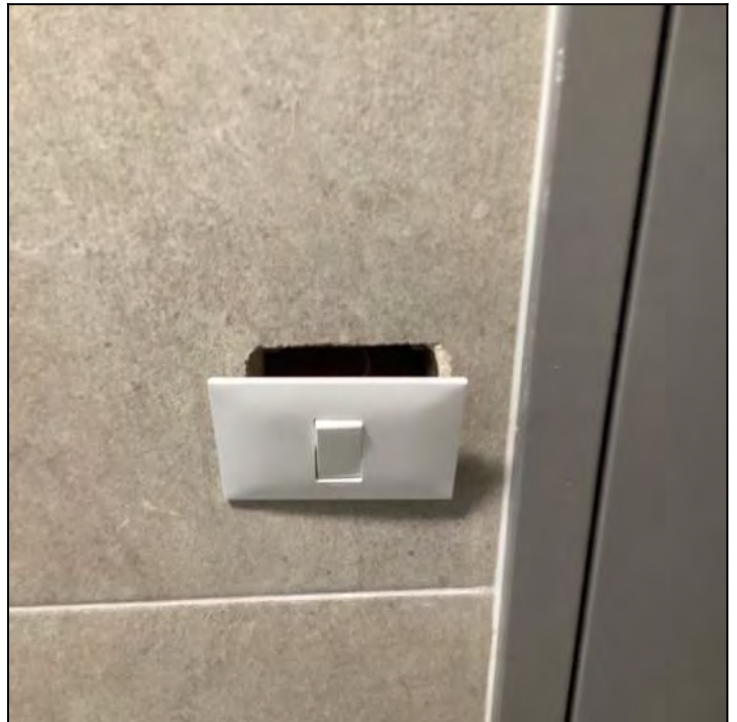
| <b>מיקום</b> | קומה 4 |

| <b>5.2 ממצא</b> | מתג לא מקובע לקיר |

| <b>המלצה</b> | יש להרכיב מתג לקיר כך שיהיה מקובע לקיר |

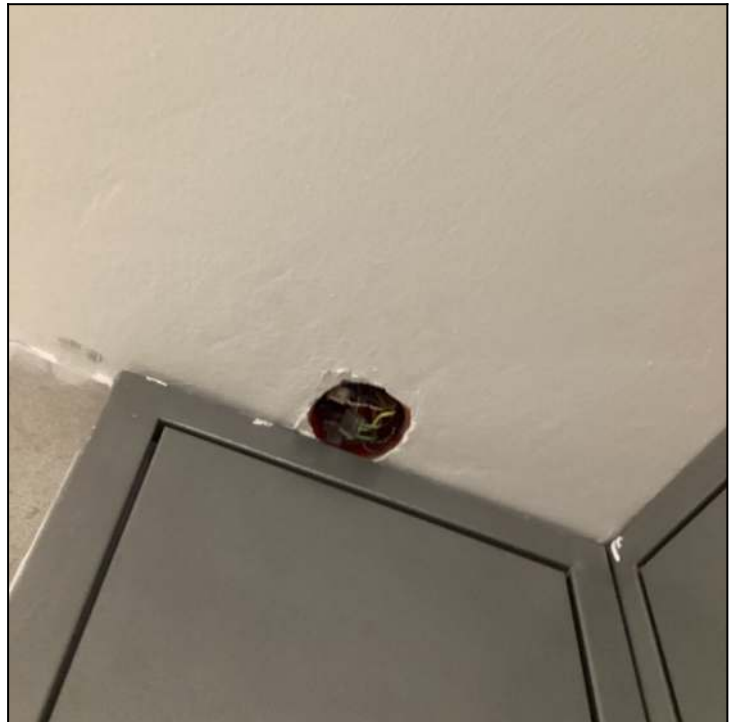
| <b>מיקום</b> | קומה 3 | |

| <b>5.3 ממצא</b> | | פתח חשמל לא סגור |

| <b>המלצה</b> | יש לסגור | |

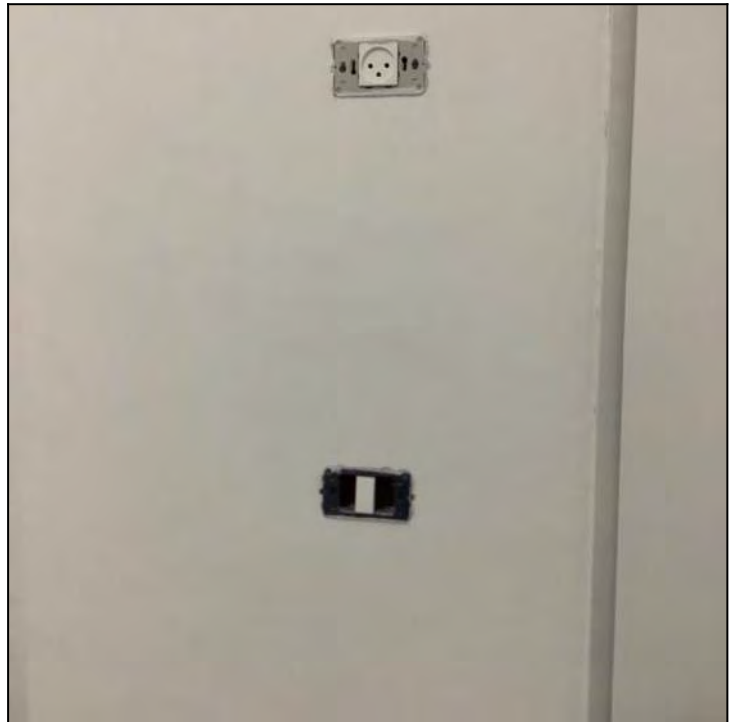
| 5.4 ממצא | | חסר מכסים לשקעים |
|---|---|---|
| מיקום | חדר עגלות | |

| 5.4 ממצא | | חסר מכסים לשקעים |

| 5.4 ממצא | | חסר מכסים לשקעים |
|---|---|---|
| המלצה | יש להשלים | |

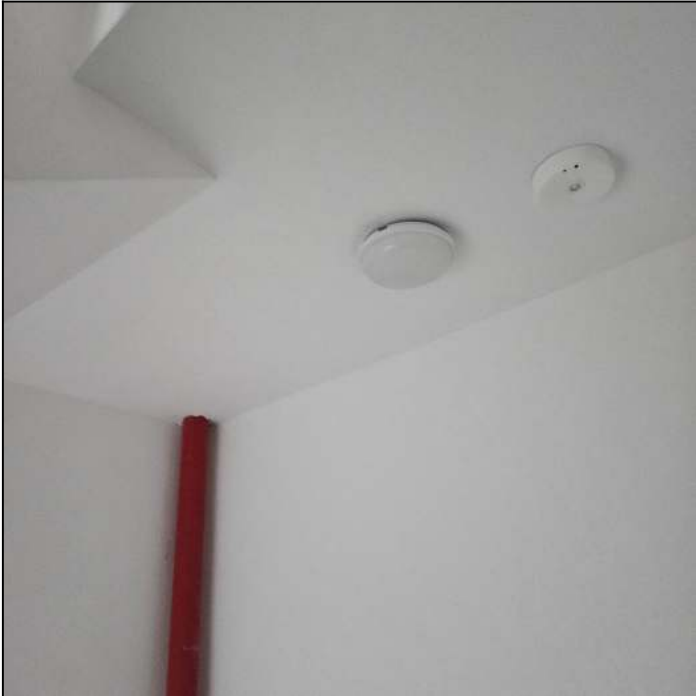
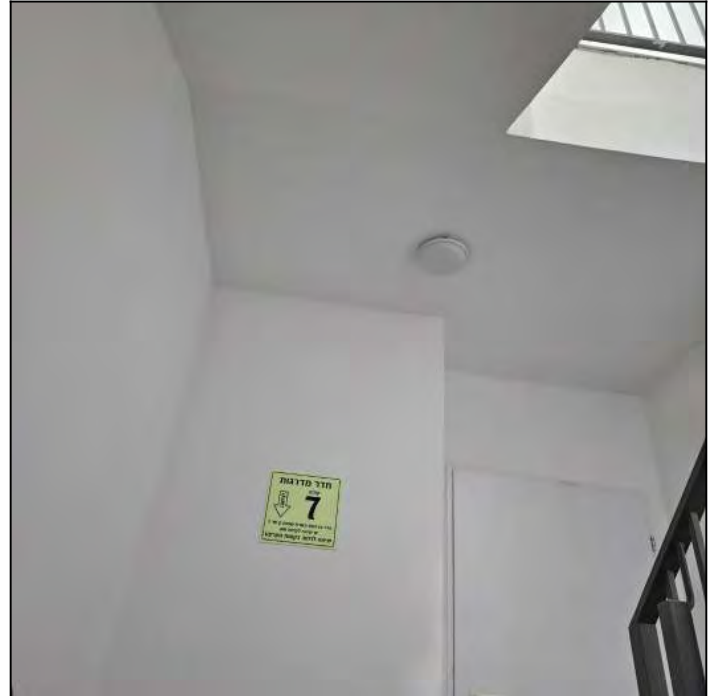
קומה 7

| <b>5.6 ממצא</b> | תאורה לא פועלת |
| <b>מיקום</b> | גרם מדרגות |

| <b>המלצה</b> | יש לתקן |
