## חוות דעת הנדסית - שטחים משותפים

תאריך ביקור בנכס: 18/02/2024

**סוג הנכס:** בניין מגורים, 7 קומות

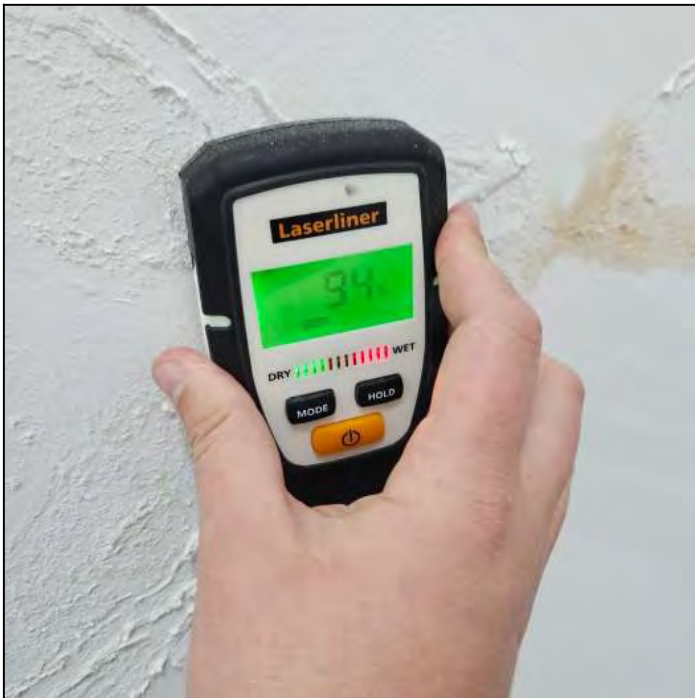
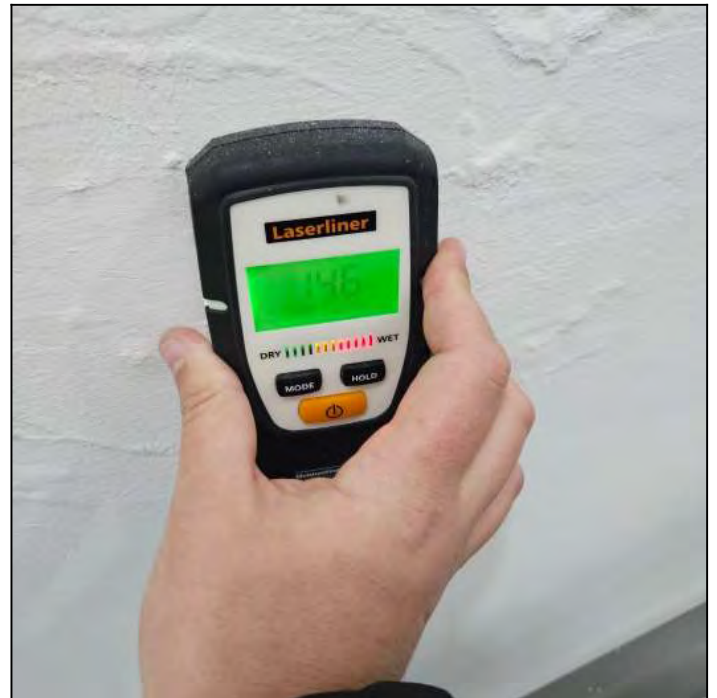
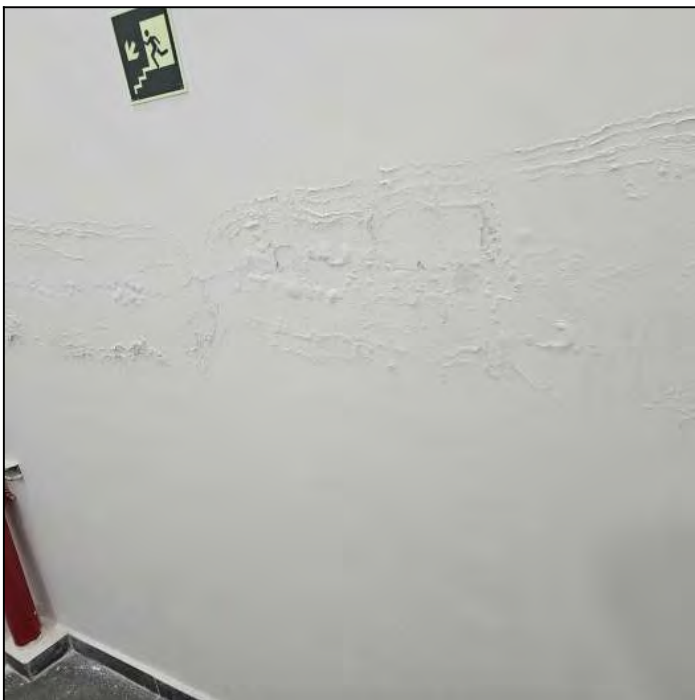
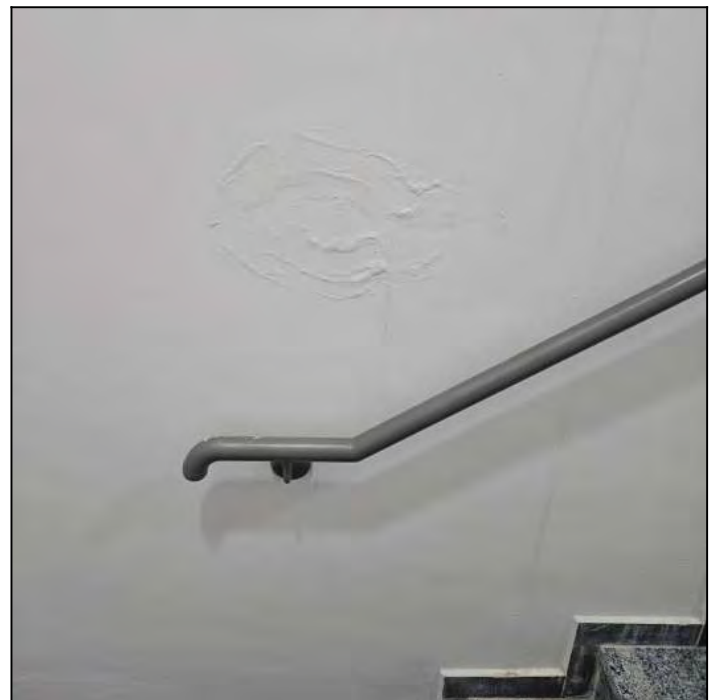
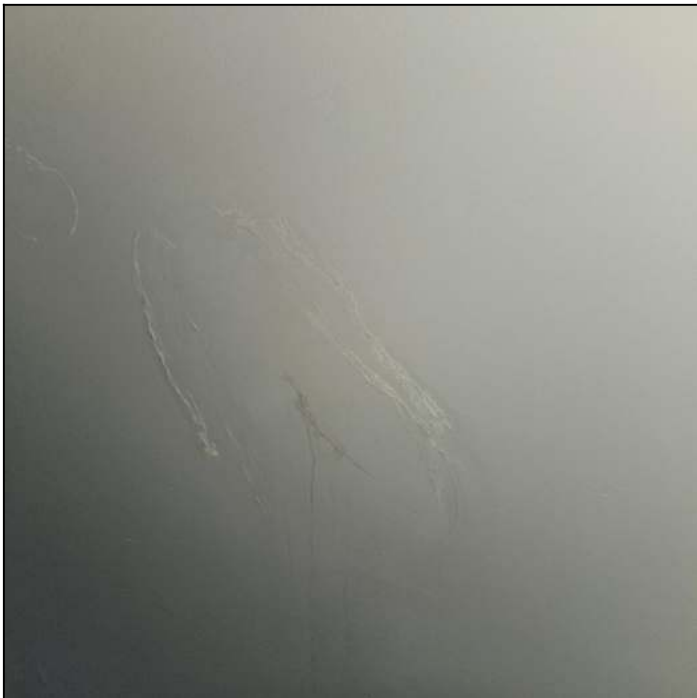
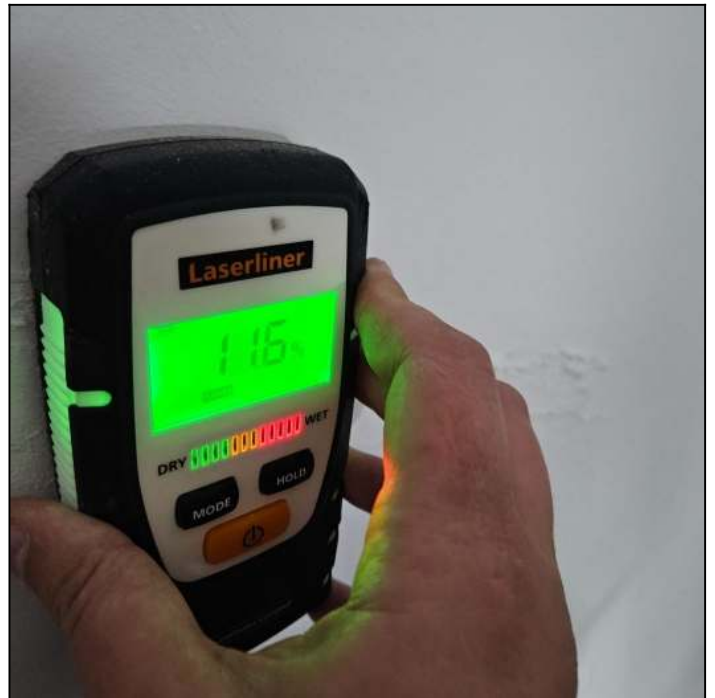
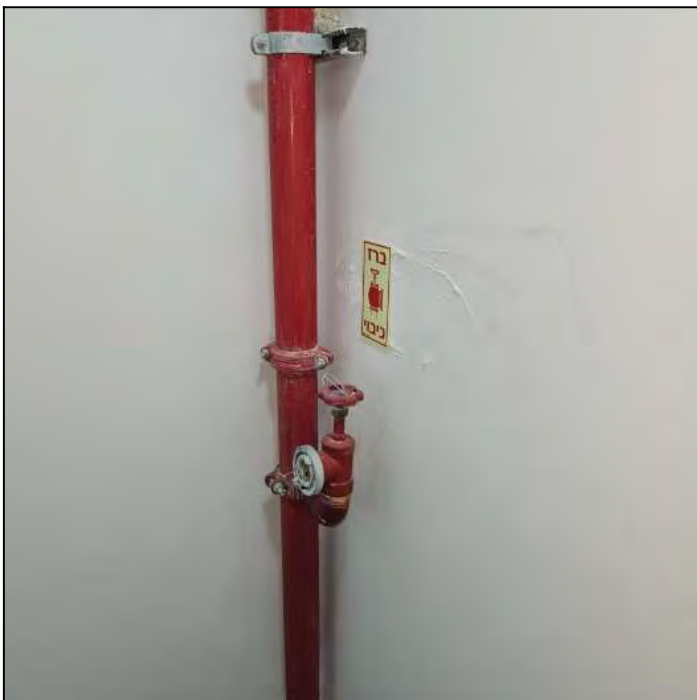
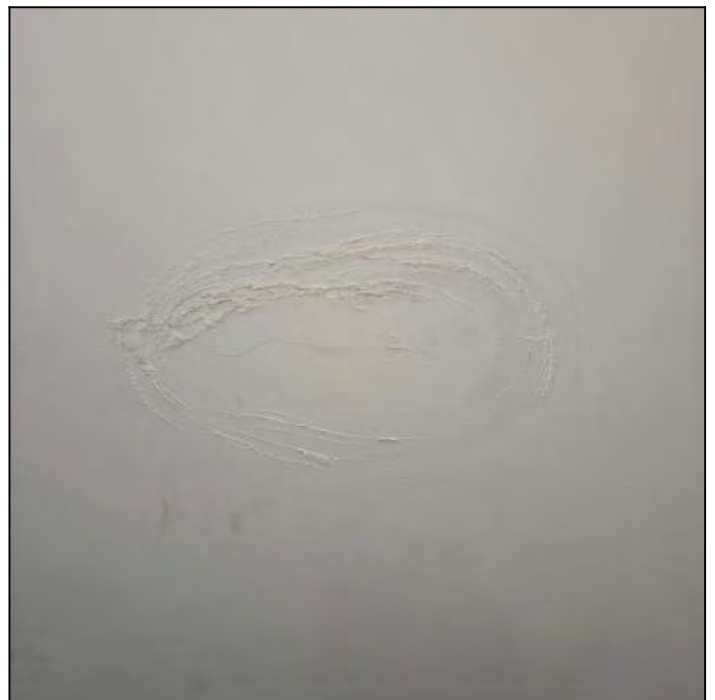
| סימני רטיבות ניראים ונימצאו בעזרת מד לחות | <b>6.3 ממצא</b> |
| מועדון דיירים | <b>מיקום</b> |

| על הקבלן להביא איש מקצוע אשר יאתר את מקורות הרטיבות, לתקן את הנזילה, לייבש את האיזור הרטוב בעזרת תנורים, ולצבוע ולתקן מחדש את האזור כולו עד לגימור תקין | <b>המלצה</b> |

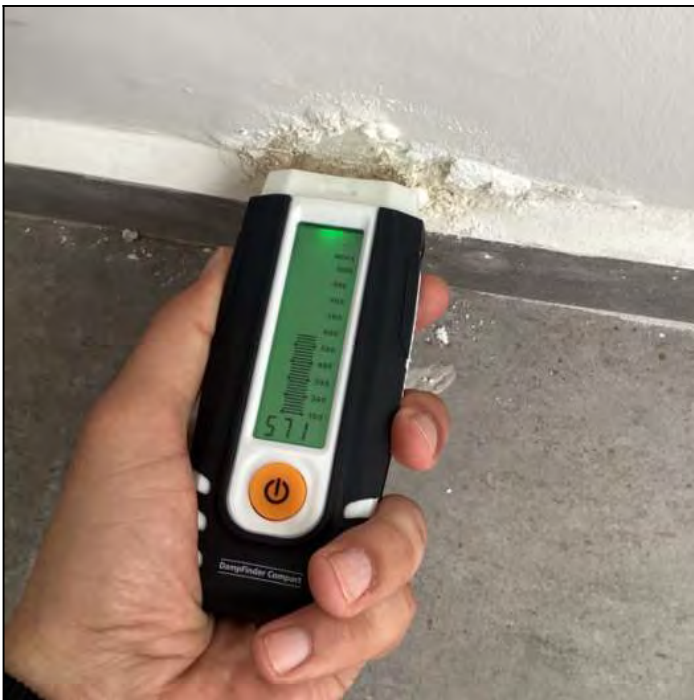
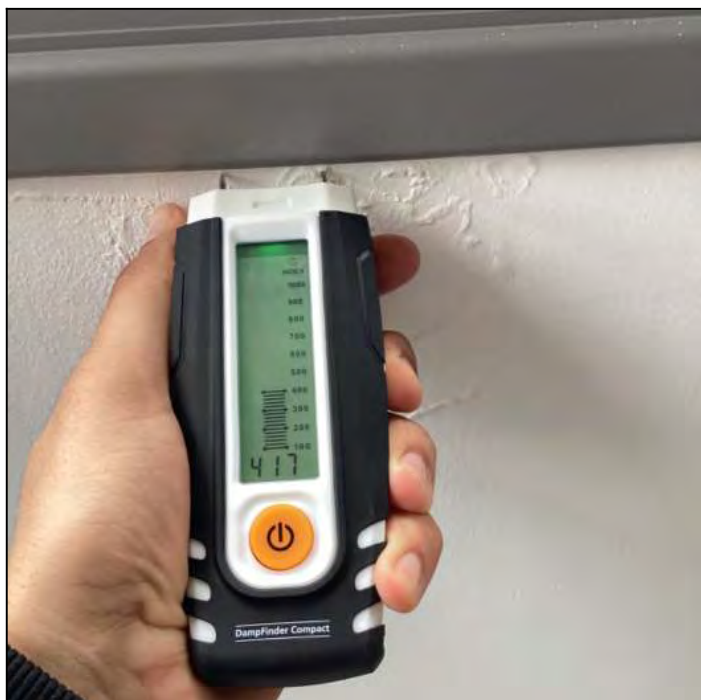
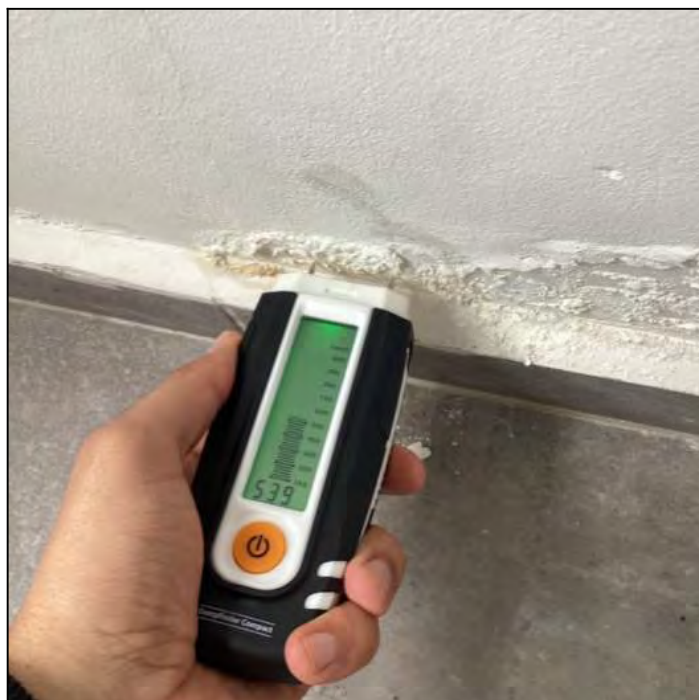
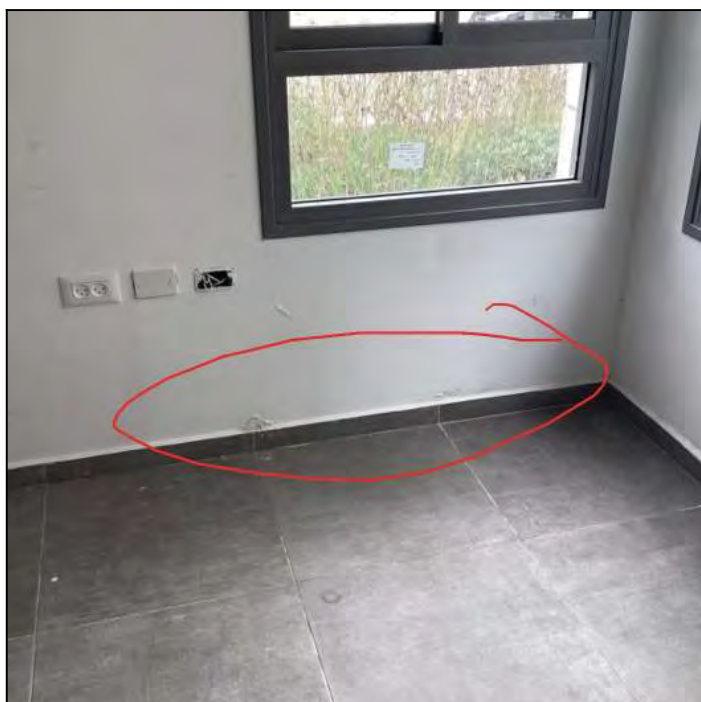
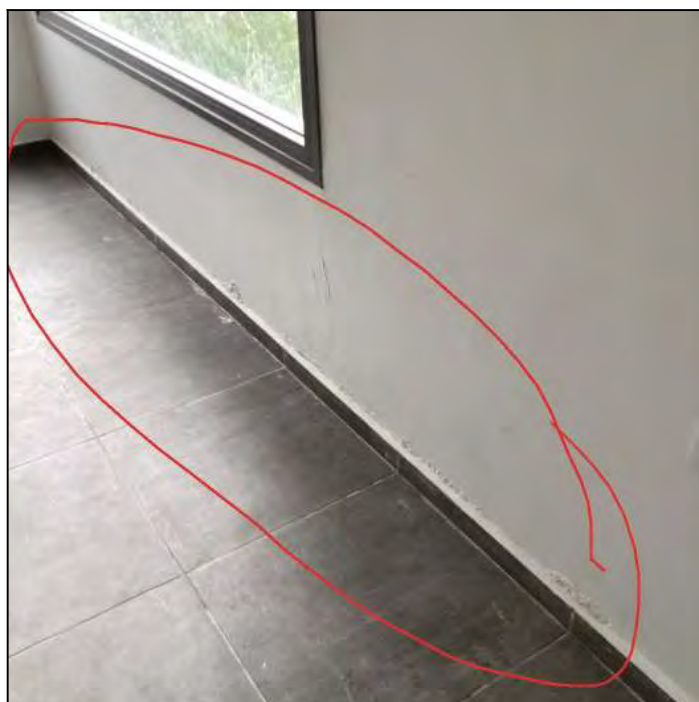
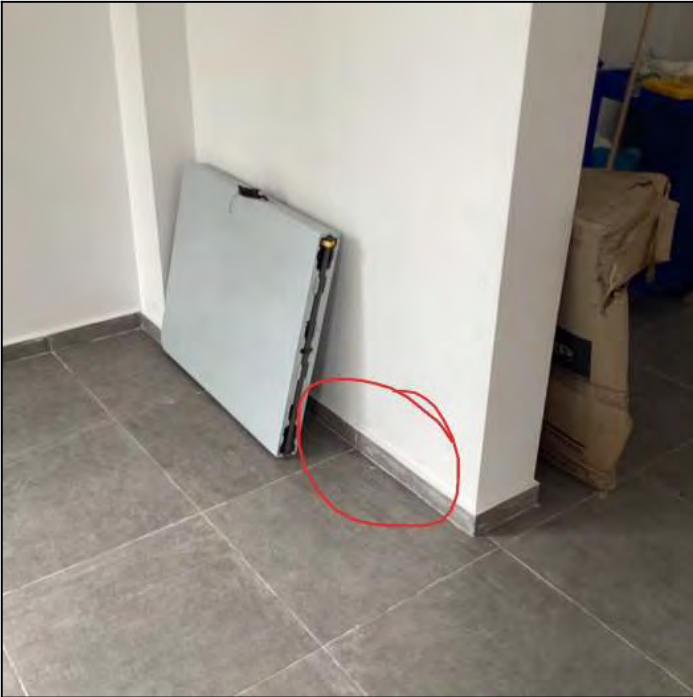
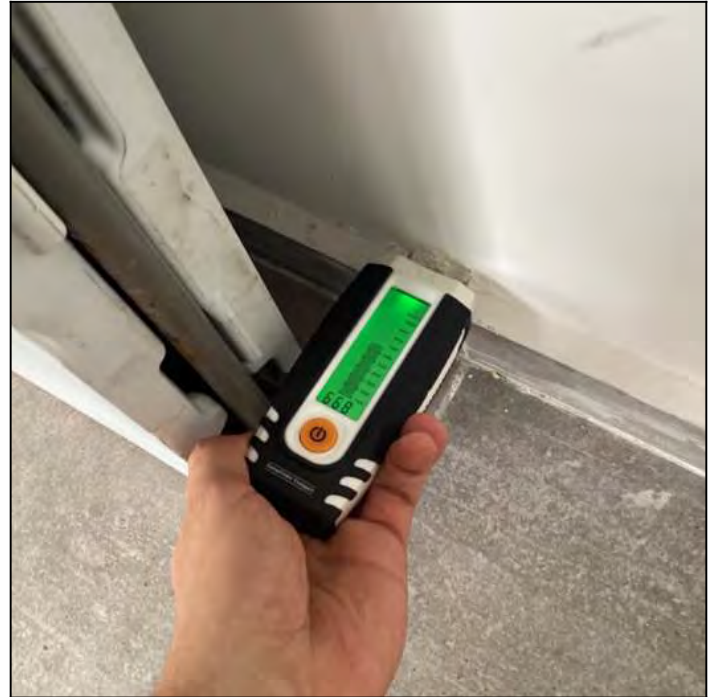
| <b>מיקום</b> חדר עגלות |

| <b>6.4 ממצא</b> סימני רטיבות ניראים ונימצאו בעזרת מד לחות |

| <b>המלצה</b> על הקבלן להביא איש מקצוע אשר יאתר את מקורות הרטיבות, לתקן את הנזילה, לייבש את האיזור הרטוב בעזרת תנורים, ולצבוע ולתקן מחדש את האזור כולו עד לגימור תקין |

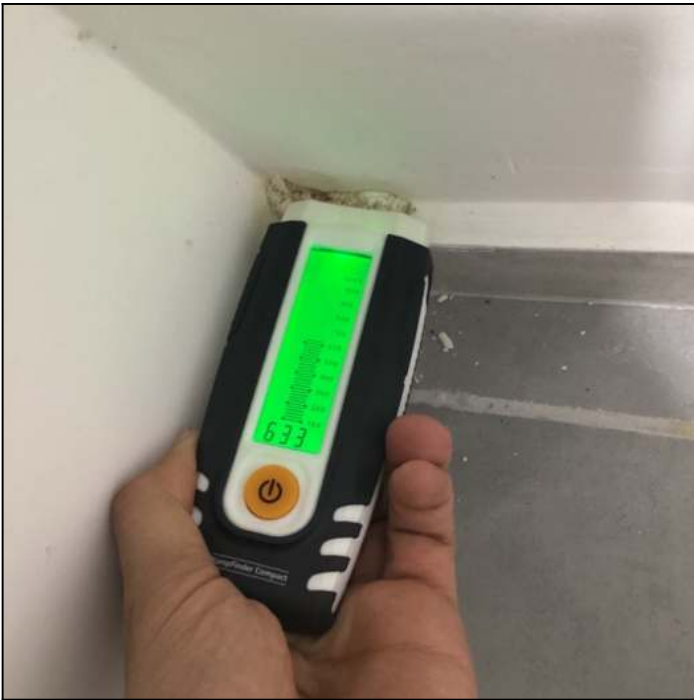
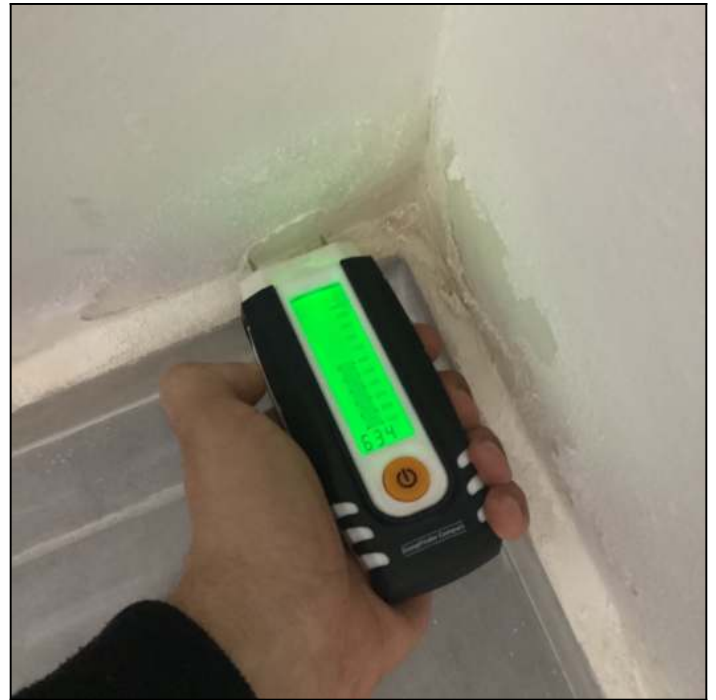
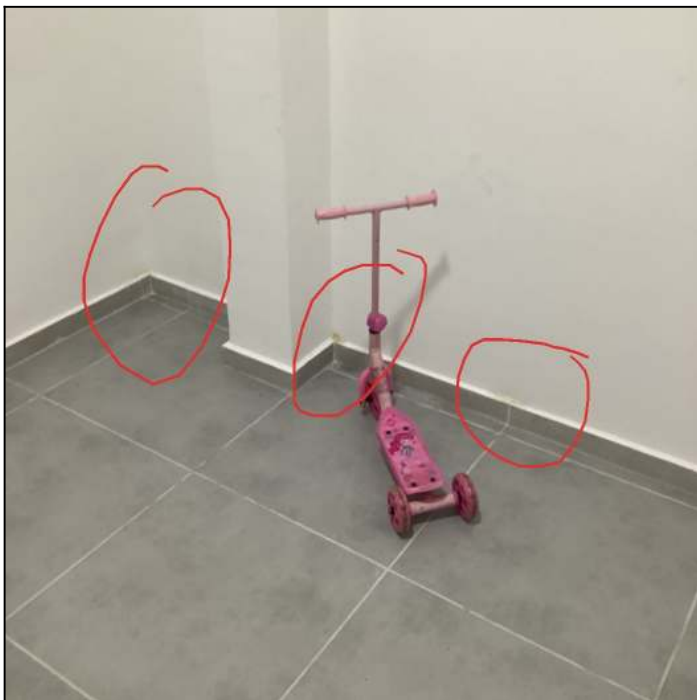
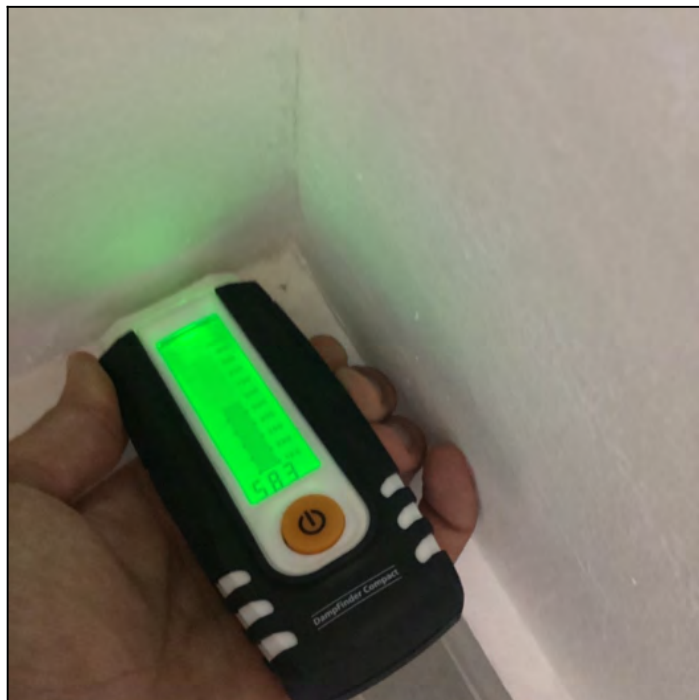
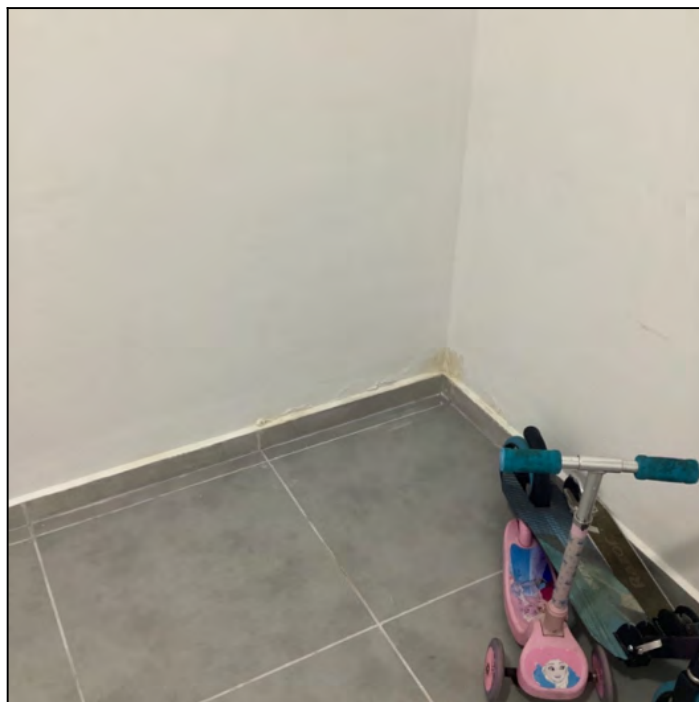
| <b>מיקום</b> | חדר משאבות |

| <b>6.5 ממצא</b> | סימני רטיבות ניראים ונימצאו בעזרת מד לחות |

| <b>המלצה</b> | על הקבלן להביא איש מקצוע אשר יאתר את מקורות הרטיבות, לתקן את הנזילה, לייבש את האיזור הרטוב בעזרת תנורים, ולצבוע ולתקן מחדש את האזור כולו עד לגימור תקין |

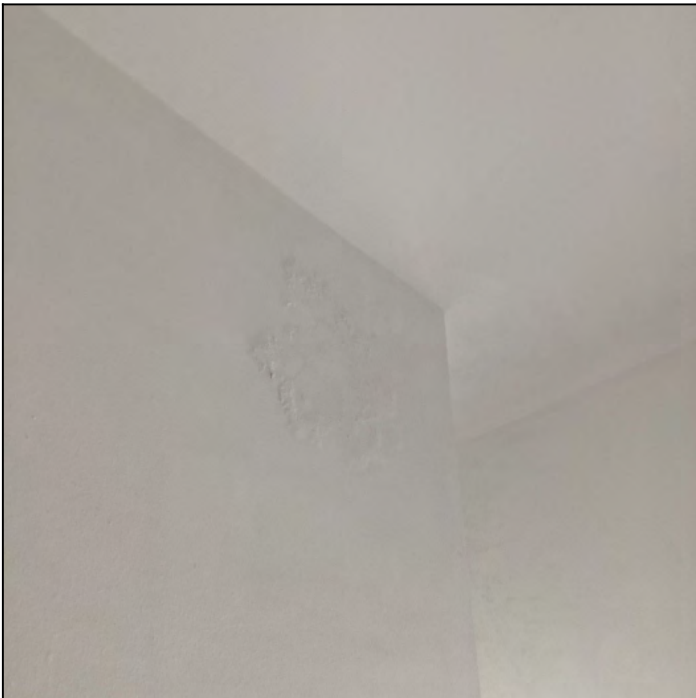
חדר שירות קומה 6 דירה 27

| 6.6 ממצא סימני רטיבות נמצאו בדירות הבניין | |
| הערה | ישנם דירות רבות אשר סובלות מרטיבויות בקירות חיצוניים אשר לא עובר שם צנרת. ההנחה היא שהבעיה נובעת מכך שאיטום החוץ של המבנה לקוי. לא ניתן לתת הערכת מחיר מפני שלא ידוע באילו מקומות באיטום החוץ ישנם ליקויים. |

| 6.6 ממצא סימני רטיבות נמצאו בדירות הבניין | |
|---|---|
| המלצה | נדרש לאתר את מקור הרטיבות, לתקן את הנזילה ולצבוע מחדש את האזור כולו עד לגימור תקין |

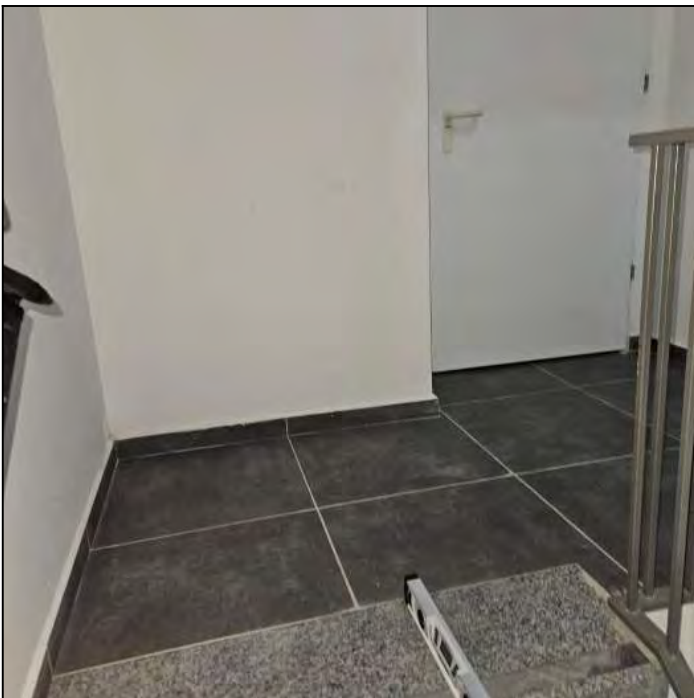
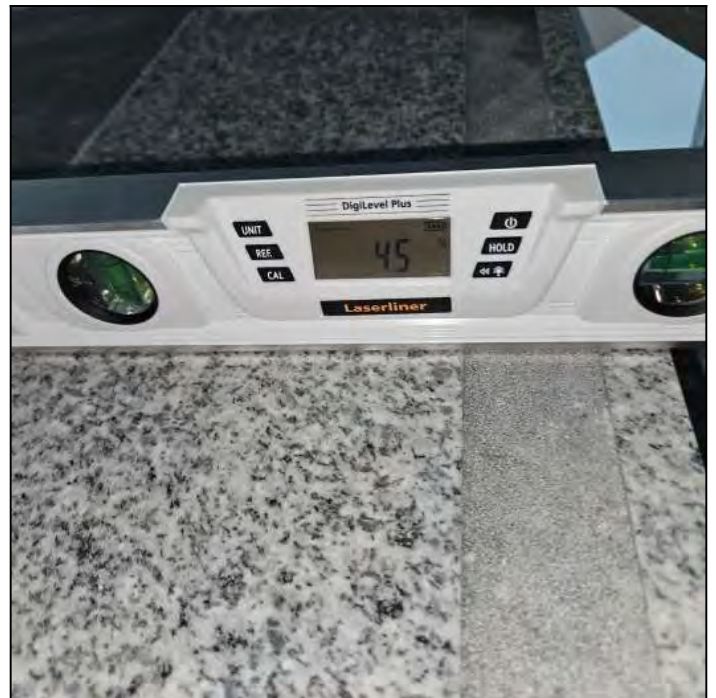
| <b>7.1 ממצא</b> | שיפוע במדרגה הראשונה בקומה 7 |
| <b>מיקום</b> | מדרגות קומה 7 |

| <b>המלצה</b> | יש לפרק מדרגה ולהרכיבה מחדש בצורה תקנית |

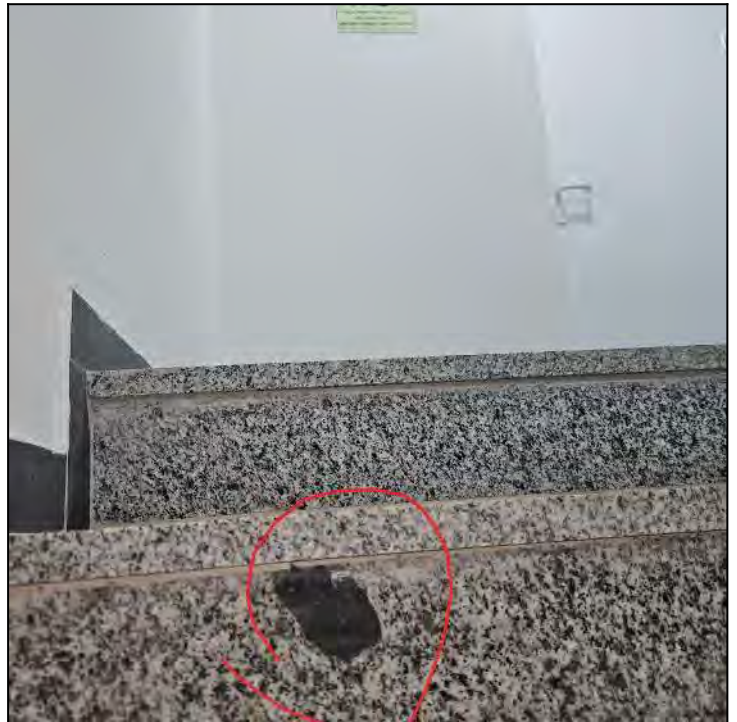
| <b>7.2 ממצא</b> | כתם בשלח |
| <b>מיקום</b> | בין קומה 5 ל 4 |

| <b>המלצה</b> | יש לנקות את הכתם בצורה תקינה ואסתטית |

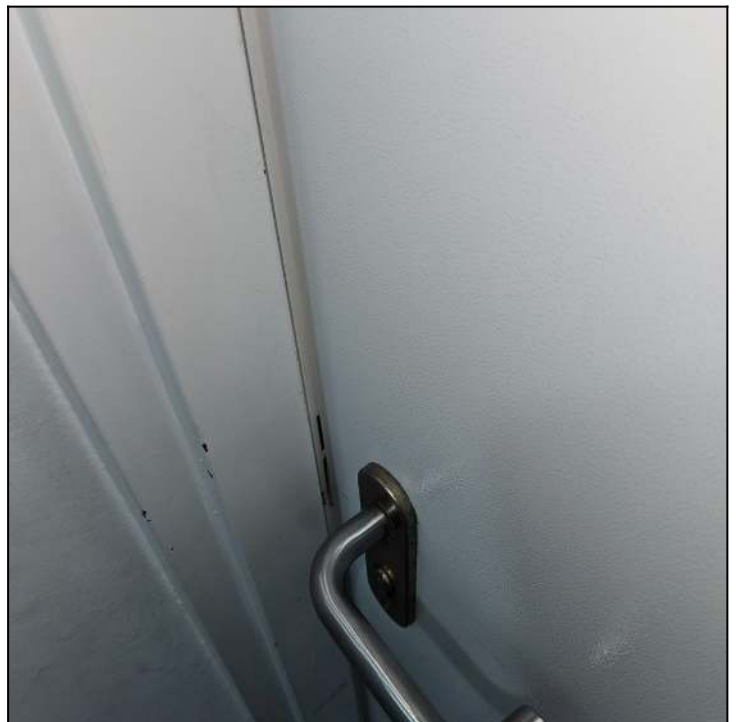
| <b>8.1 ממצא</b> | דלת לא נתרקת |

| <b>המלצה</b> | יש לבצע כיוון הדלת |

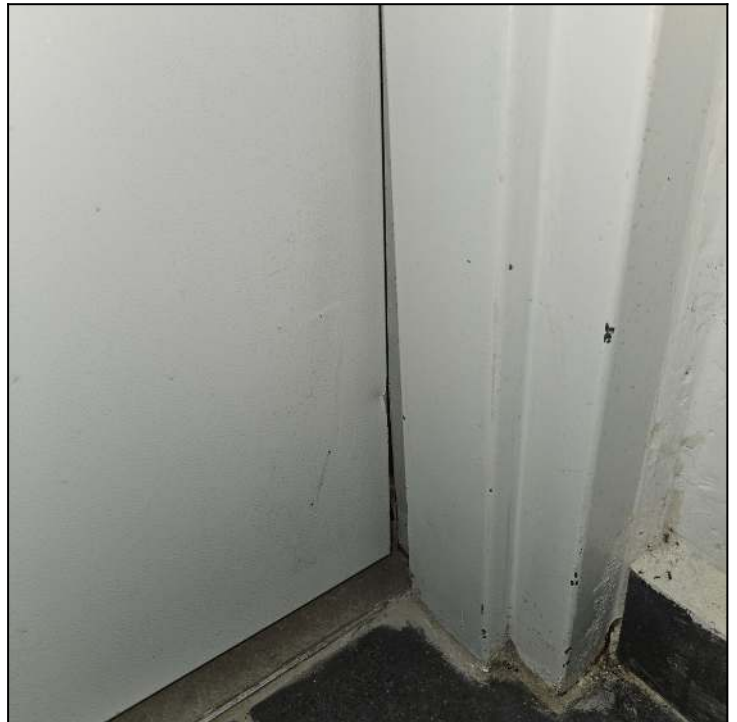
| <b>מיקום</b> | דלת מדרגות קומת קרקע |

| <b>8.2 ממצא</b> | דלת מעוקמת ויש אוויר שעובר מהצד שלה |

| <b>המלצה</b> | יש לתקן את הדלת ואם לא ניתן יש להחליפה |

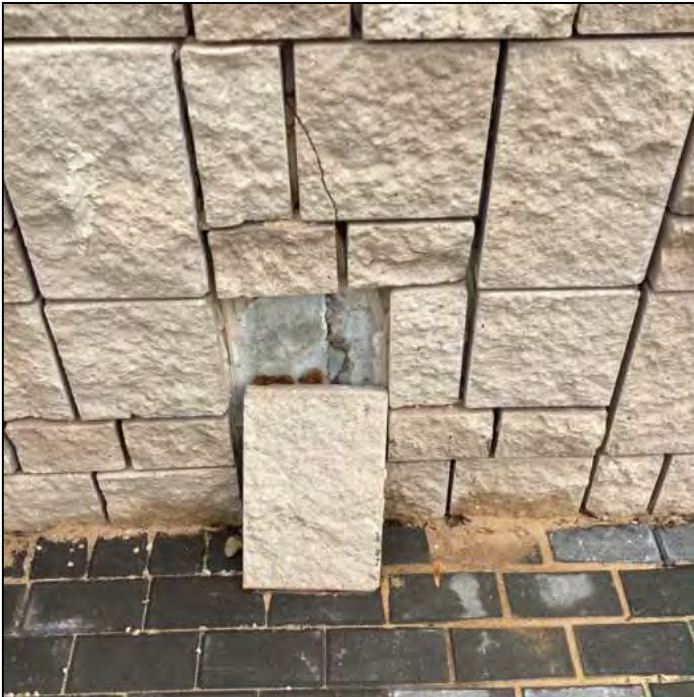
חניה בפינה

| <b>9.1 ממצא</b> | אבני חיפוי לא מודבקות |
| <b>מיקום</b> | חוץ |

| <b>המלצה</b> | יש להדביק אבני חיפוי בצורה תקנית ולהשלים חוסרים במקרה הצורך |

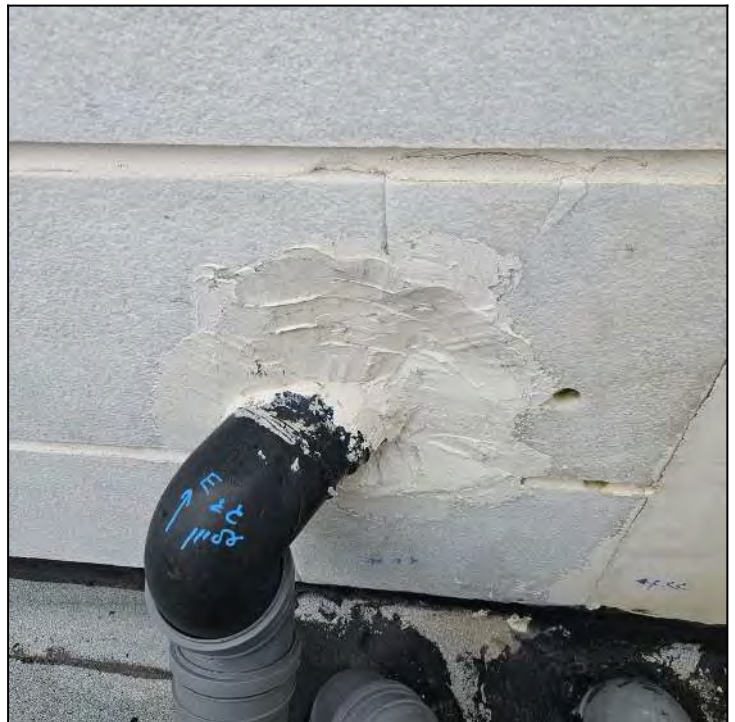
| <b>9.2 ממצא</b> | נמצאו פגמים באבן (שברים/סדקים/כתמים) |
| <b>מיקום</b> | גג תחתון |
| <b>תקן</b> | [תקן 2378 חלק 4 סעיף 5.2.3.3] |

| <b>המלצה</b> | להחליף אבן פגומה באבן חדשה תיקנית מאותו ספק וסוג גוון |

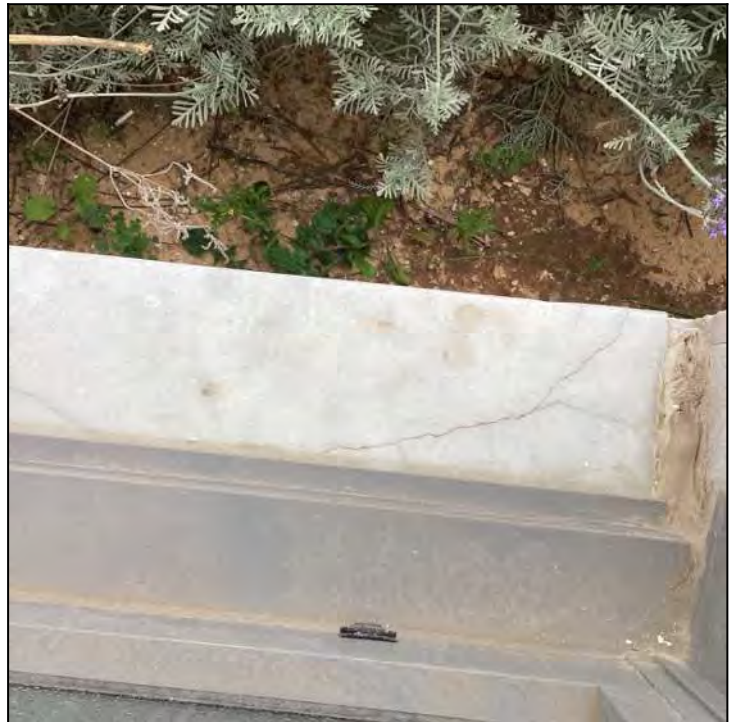
| <b>9.3 ממצא</b> | פגמים באבן קופינג |
| <b>מיקום</b> | מועדון דיירים |

| <b>המלצה</b> | יש להחליף אבן פגומה |

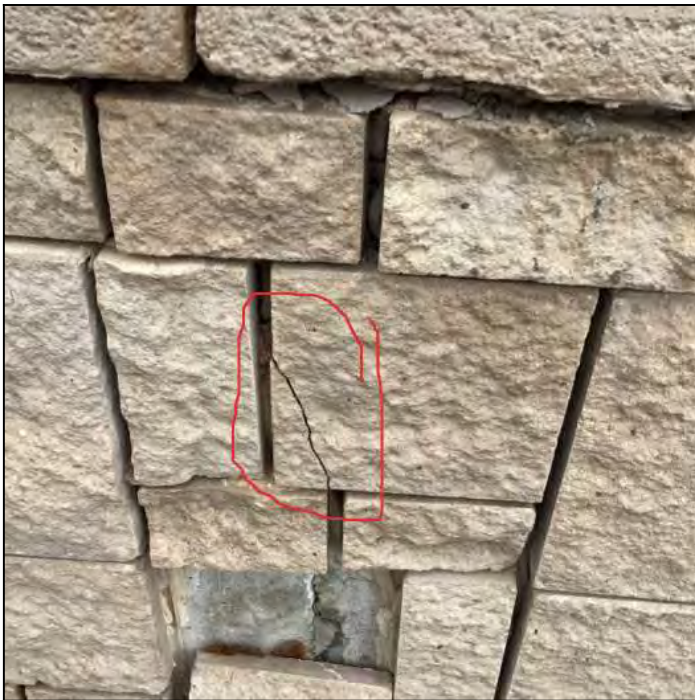
חניה בפינה

| <b>9.4 ממצא</b> | | נמצאו פגמים באבן (שברים/סדקים/כתמים) |
| <b>מיקום</b> | חוץ | |
| <b>תקן</b> | [תקן 2378 חלק 4 סעיף 5.2.3.3] | |

| <b>המלצה</b> | להחליף אבן פגומה באבן חדשה תיקנית מאותו ספק וסוג גוון | |

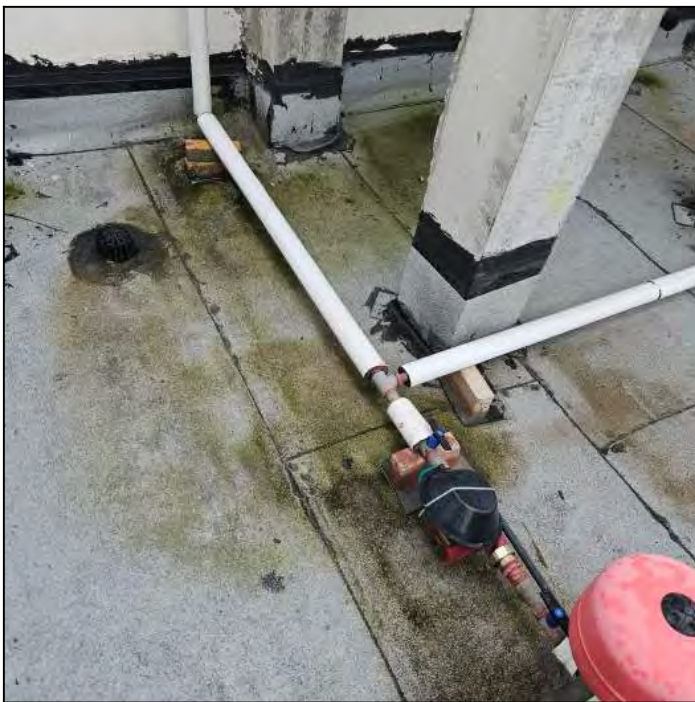
צד מערבי

| <b>10.1 ממצא</b> | שיפוע גג - לא בוצע שיפוע של 1.5% לפחות כלפי ניקוז (קולט) מי גשמים |
| <b>מיקום</b> | גג תחתון |
| <b>הערה</b> | מים עומדים אשר יגרמו לחדירה לאורך זמן |
| <b>תקן</b> | [תקן 1752 חלק 1 סעיף 3.2.5] |

| <b>המלצה</b> | יש לתקן שיפוע ולבצע לפחות שיפוע של 1.5% כלפי ניקוז (קולט) מי גשמים |

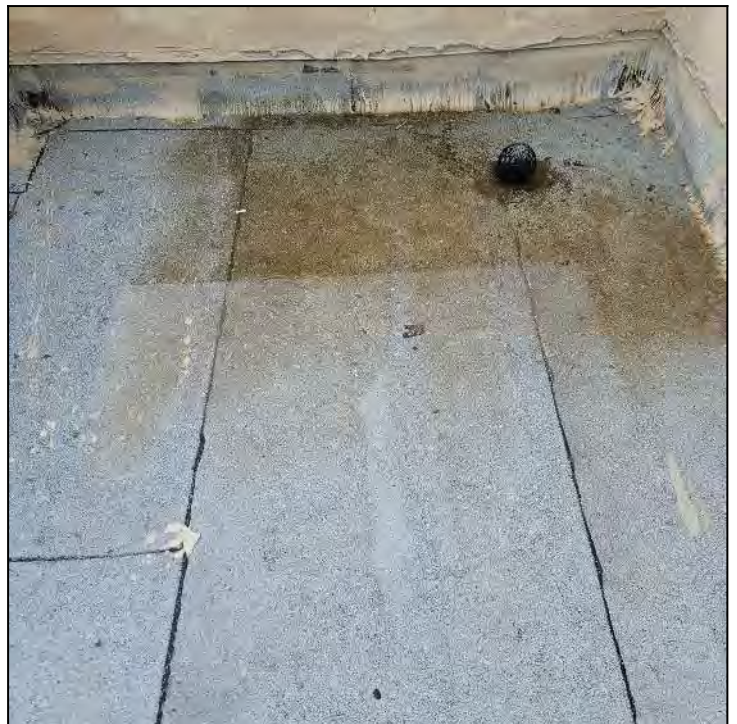
| <b>10.2 ממצא</b> | שיפוע גג - לא בוצע שיפוע של 1.5% לפחות כלפי ניקוז (קולט) מי גשמים |
| <b>תקן</b> | [תקן 1752 חלק 1 סעיף 3.2.5] |

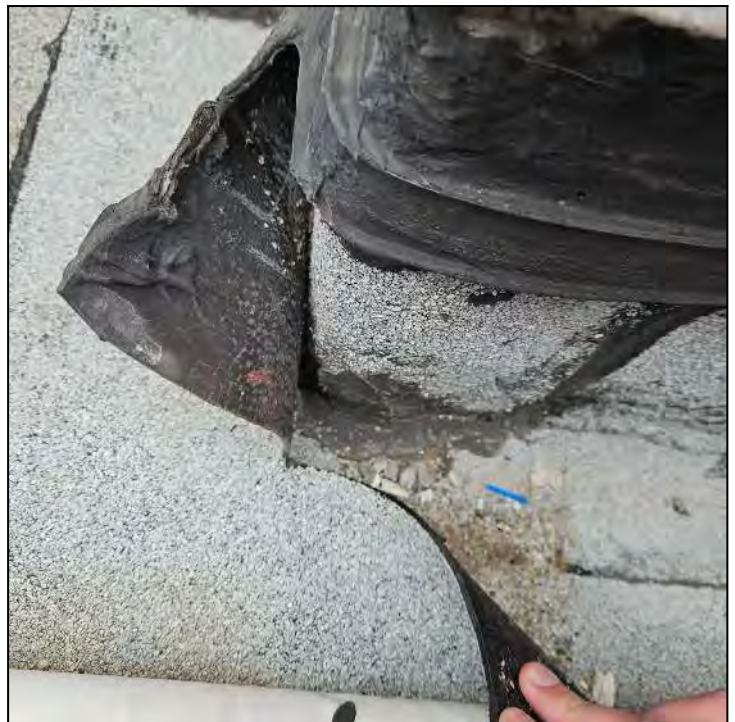
| <b>מיקום</b><br>צמוד לדלת כניסה לגג |

| <b>10.3 ממצא</b><br>יריעות האיטום לא מקובעות ונמצאו מנותקות מתשתית הגג עקב תשתית לא חלקה - ליקוי שיכול להוביל לחדירת מים אל המבנה |
| <b>תקן</b><br>[תקן 1752 חלק 1 סעיף 3.1.1.7] |

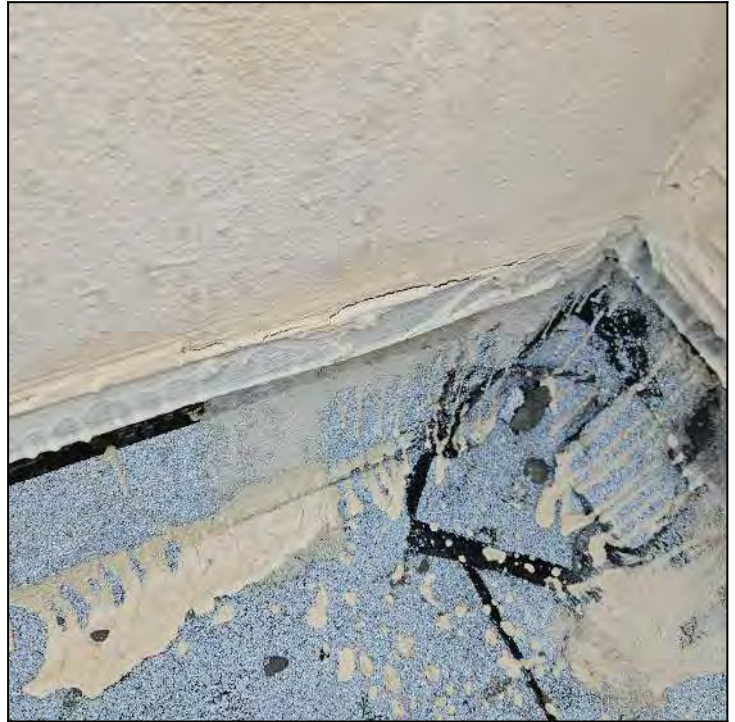
| <b>10.4 ממצא</b> סרגל לא מקובה אשר מאפשר חדירה |
| <b>מיקום</b> גג עליון |

| <b>המלצה</b> יש לרתך מחדש |

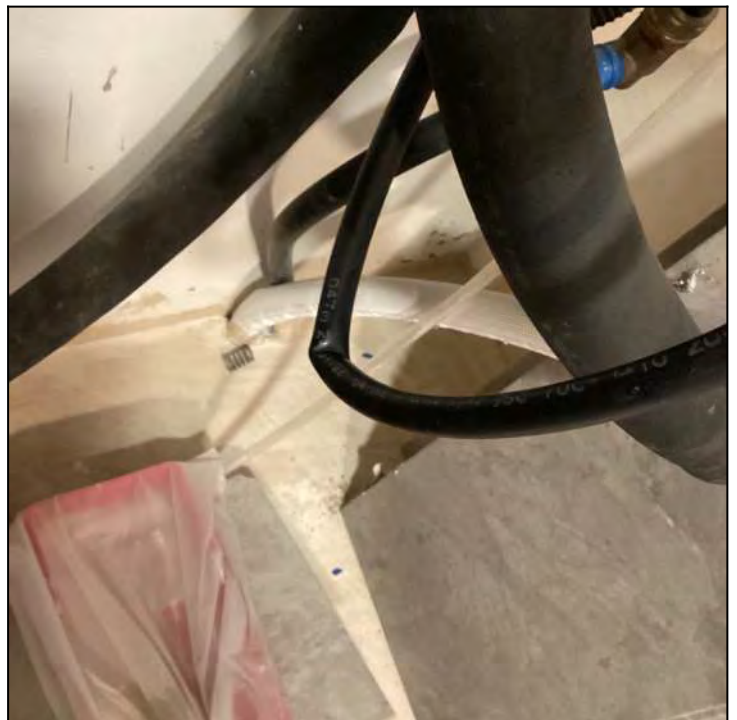
| 11.1 ממצא | צינור בדוד פגום |

| 11.1 ממצא | צינור בדוד פגום |
|---|---|
| המלצה | יש להחליף |

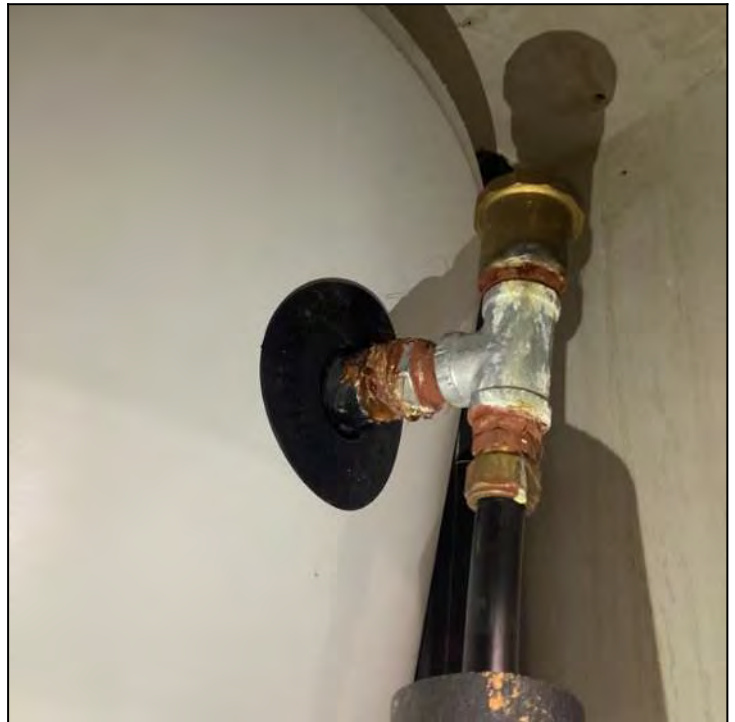
ארון דוודים ליד דירה 5

| נזילה בדוד | <b>11.2 ממצא</b> |

| יש לתקן | <b>המלצה</b> |

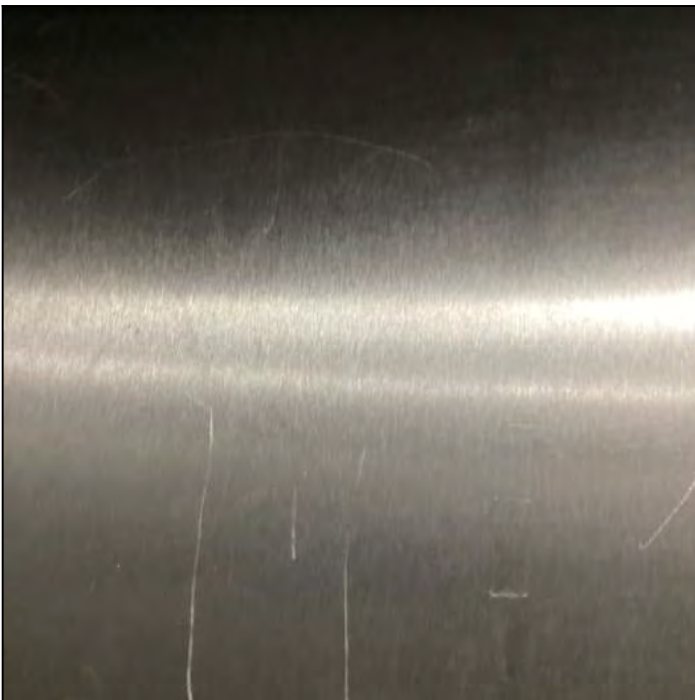
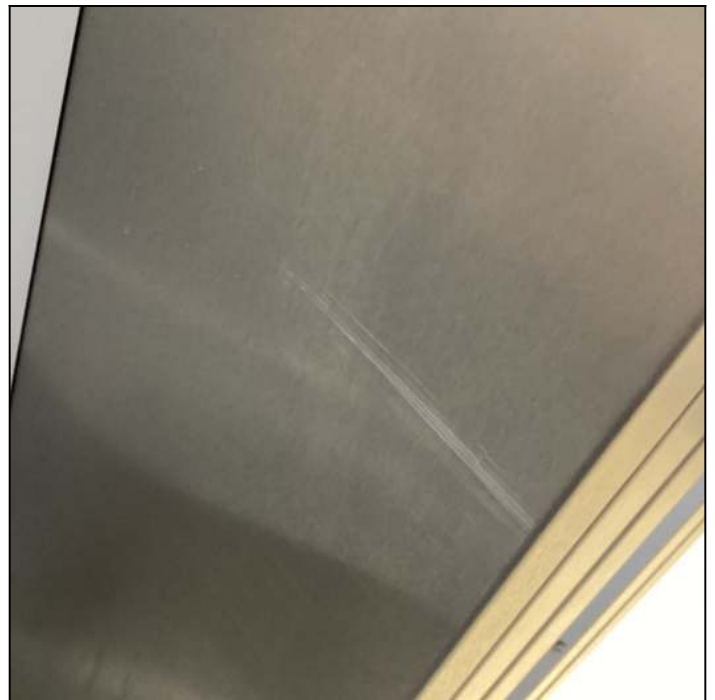
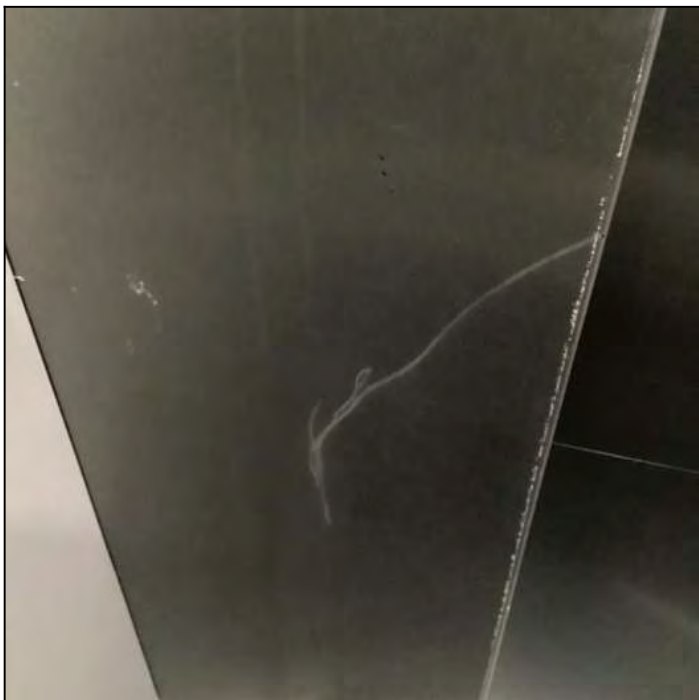
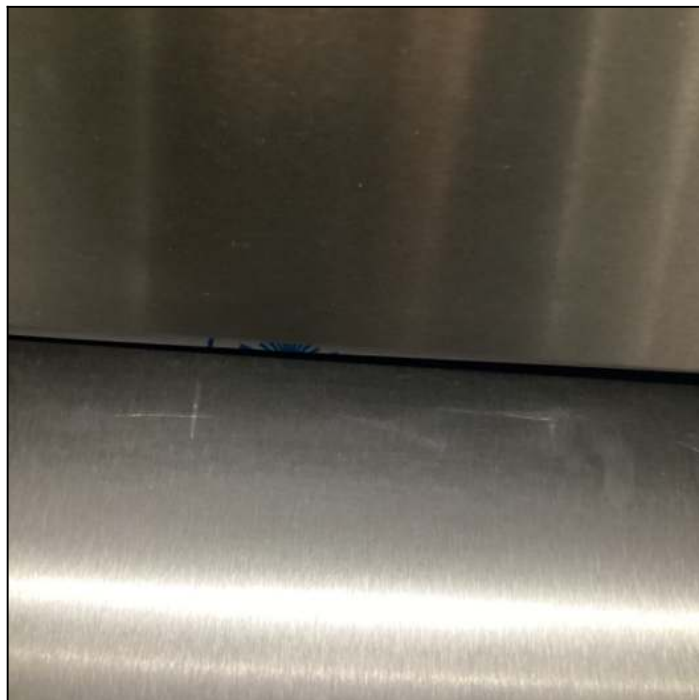
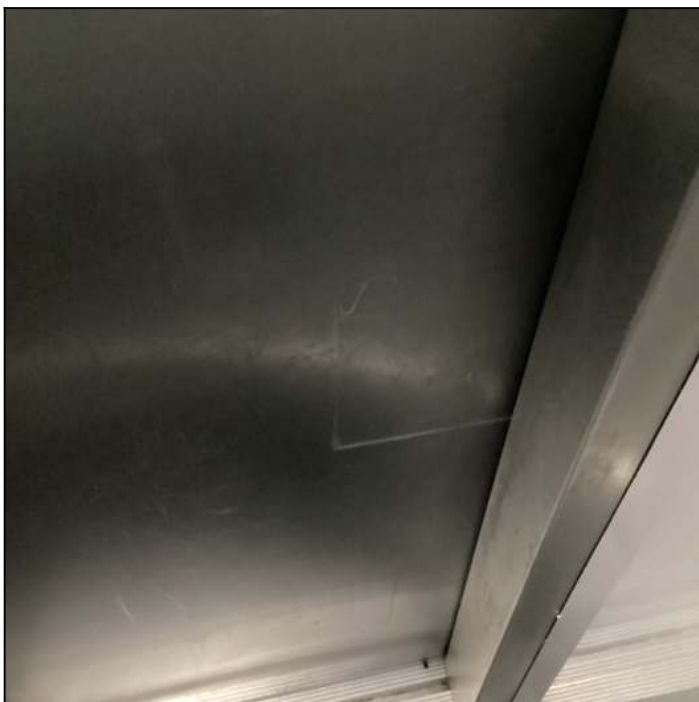
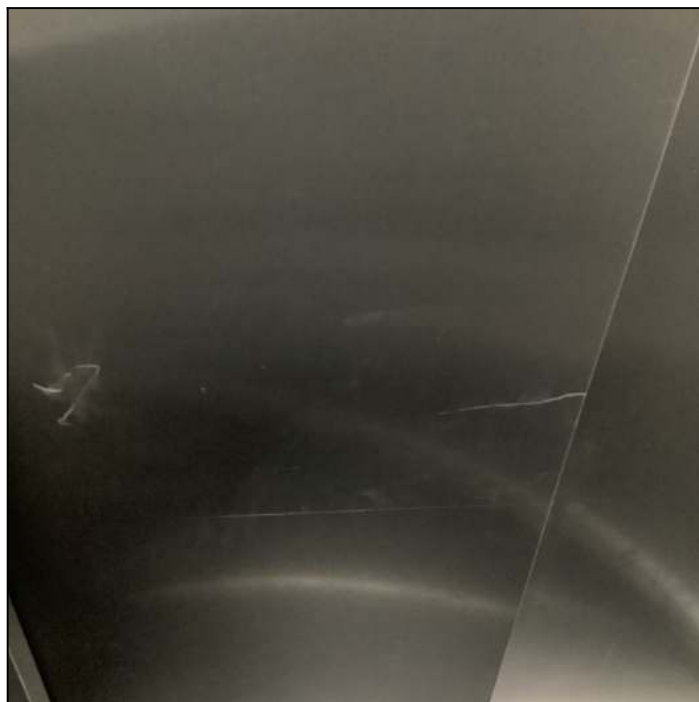
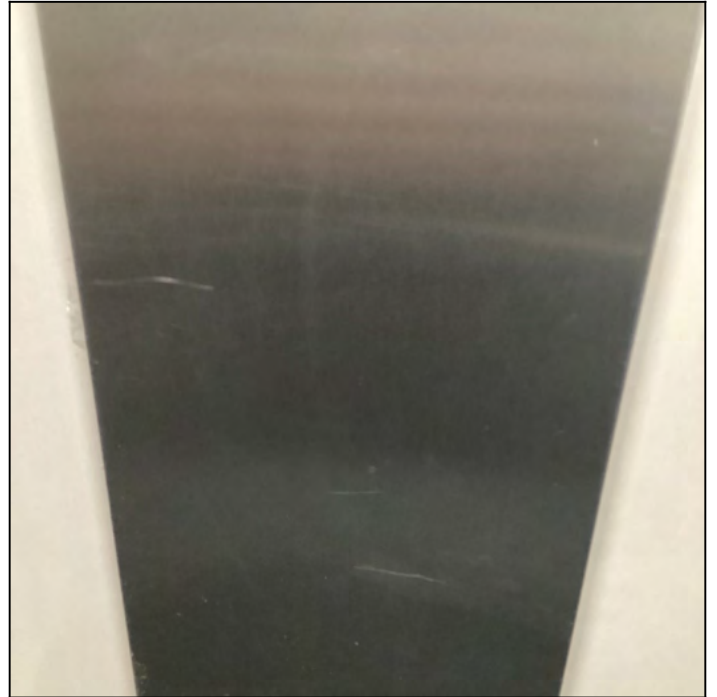
| 12.1 ממצא | שריטות/פגמים במעלית |

| 12.1 ממצא | שריטות/פגמים במעלית |
|---|---|
| <u>המלצה</u> | יש לתקן חלקים פגומים ובאם לא ניתן יש להחליפם |

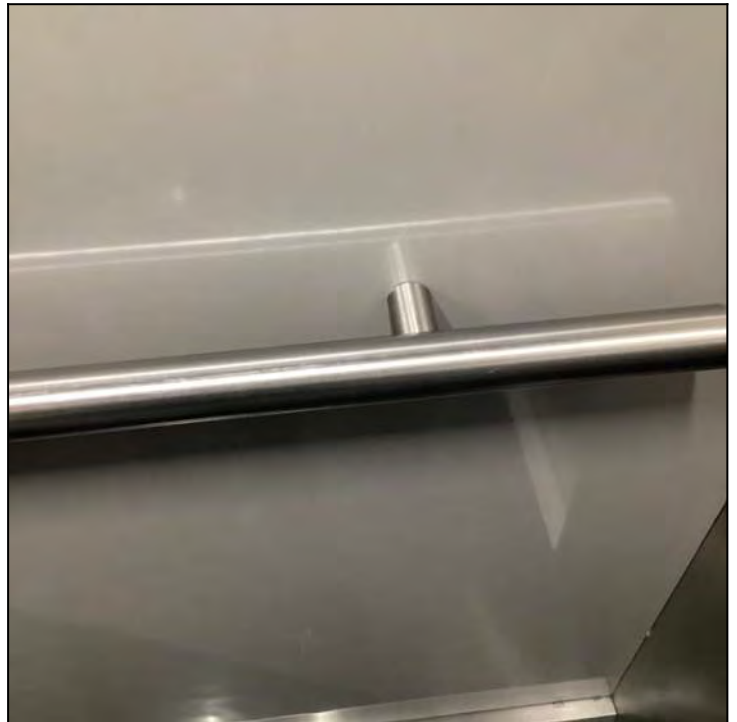
| <b>12.2 ממצא</b> | מעקה יד מתנדנד |
| <b>מיקום</b> | מעלית |

| <b>המלצה</b> | יש לקבע מעקה |
