## חוות דעת הנדסית - שטחים משותפים

תאריך ביקור בנכס: 18/02/2024

**סוג הנכס:** בניין מגורים, 7 קומות

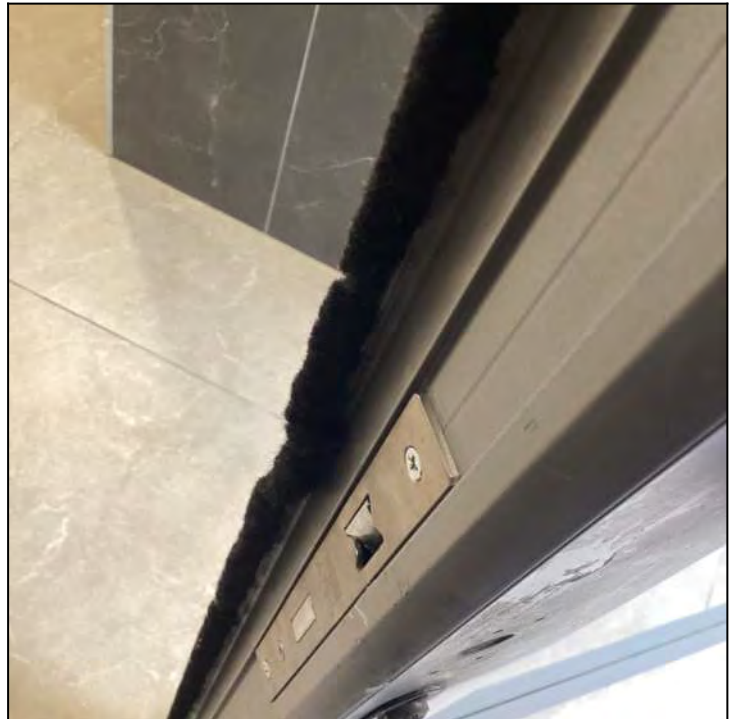
| 13.1 ממצא | נעילה תקולה |

| המלצה | יש לתקן |
