תאריך: 05.11.2018

## הנדון: חוות דעת וממצאי ביקורת ליקויי בנייה

### רכישת בית יד שנייה

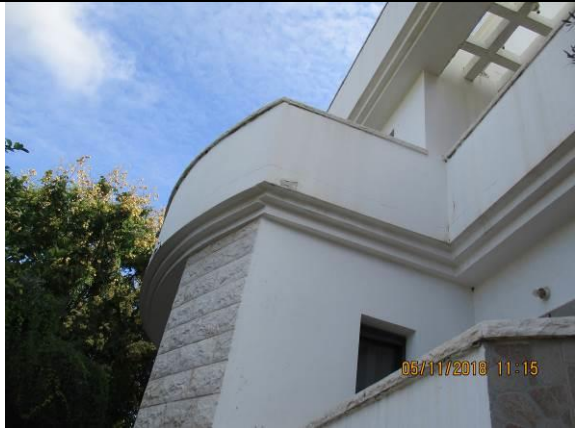
| <p><b>2. כנ"ל</b></p> | <p><b>1. סדקים / הפרדות עקב שקיעת רצפת המרפסת וביצוע טיח חוץ לא תקין</b></p> |

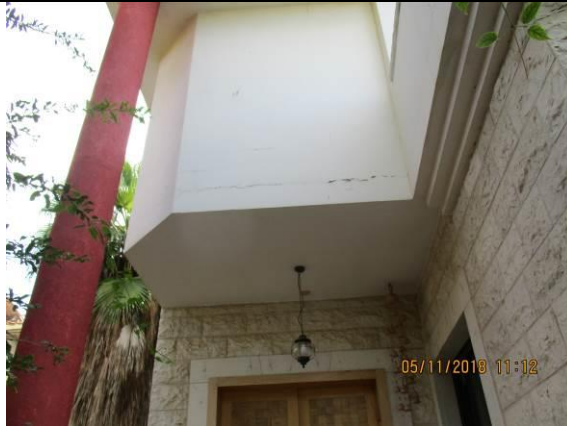
- 1.1 בקירות החוץ, קירות הפנים (מחיצות) ותקרות של הבית הנבדק לא נמצאו סדקים אלכסוניים קונסטרוקטיביים, שקיעות וליקויים אחרים אשר מעידים בדרך כלל על אי תקינות של שלד או \ יסודות המבנה.
  - 1.2 יחד עם זאת נמצאו סדקים שונים אנכיים ואופקיים ונזקי שלד וטיח שונים, אשר נוצרו מסיבות הבאות:
    - א'. בניית קירות פנים לא תקינה, לרבות חיבורים לקירות חיצוניים;
    - ב'. ביצוע טיח בצורה לא תקינה, לרבות טיח בחיבורים עם עמודי וקורות הבטון;
    - ג'. השלמות קירות לקויות (לדוגמה בחזית הבית);
    - ד'. שקיעה קטנה של מרפסות השמש;
    - ה'. מוקדי רטיבות רבים ועוצמתיים.הליקויים הנ"ל אינם ליקויי שלד / ליקויים קונסטרוקטיביים מהותיים וניתנים לתיקון קל יחסית
- מסקנה: שלד של הבית הנדון (המבנה) תקין באופן כללי, אך יש לבצע תיקוני סדקים, תיקוני טיח וכדומה במקומות נדרשים. תיאור ועולת התיקונים ראה בפרקי הדו"ח הבאים.

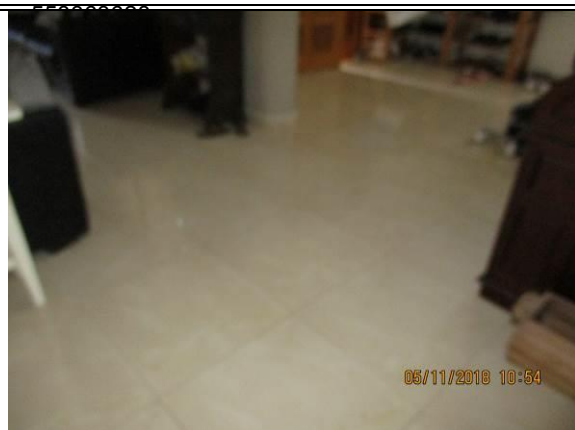
**2. אריחים "זרים" – לדוגמא בלבד**

1. להחליף ריצוף בבית הנדון באופן מלא, כולל בחדרי מגורים, חדרי רחצה ומרפסות.
2. כמות העבודה משוערת בכ- 380 מ"ר.
3. במרפסות ובחדרי הרחצה לפני ביצוע ריצוף חדש יש לבצע איטום חדש על רצפת הבטון ובתחתית הקירות. במרפסות במידת הצורך יש לבצע חגורות בטון, רולקות וכדומה, כחלק ממערכת האיטום. כמו כן במרפסות יש להרכיב קולטי מיס כפולים.

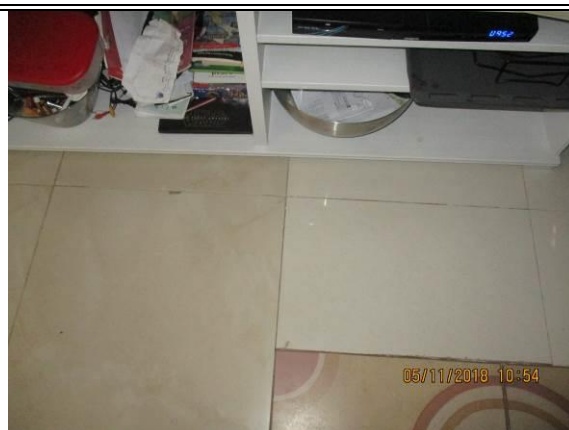
- א'. אי תקינות הריצוף נובע מכושר הידבקות נמוך מאוד ובמספר רב של המקומות אפסי. כלומר אריחי הריצוף לא יציבים ומתנדנדים (אריחים שלמים או / ו פינות האריחים או / ו צדי האריחים).
- ב'. נמצאו אריחים סדוקים ושבירים. בחלקן הגדול הפגיעות באריחים נגרמו כתוצאה מאי יציבותם / הידבקותם לקויה.
- ג'. נמצאו קטעי ריצוף גדולים בהם נמצאו אריחים "זרים" – שונים בגוון / מרקם / סוג משאר האריחים. ליקוי זה ככל הנראה נוצר לאחר תיקוני אינסטלציה (תיקוני פיצוצים בצנרת וכדומה).

**1. אריחים "זרים" – לדוגמא בלבד**

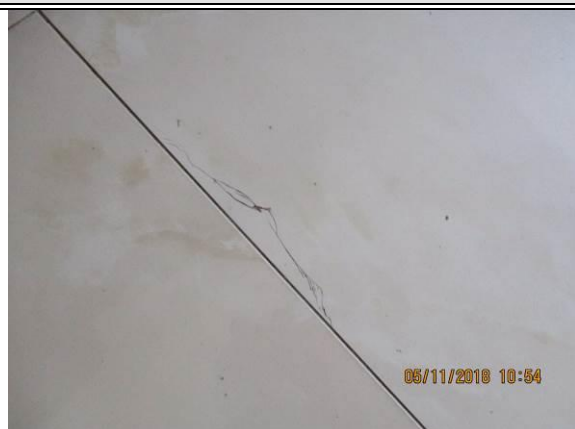
**4. אריח סדוק ופגום**

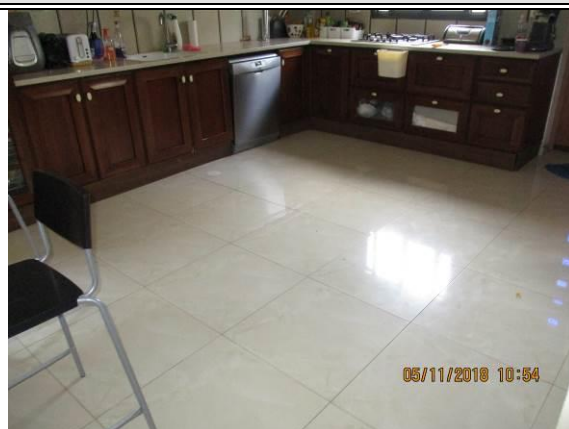
4.1.1 באופן כללי בכל קומות הבית, מלבד בחדרי הרחצה, נמצא ריצוף לא תקין ופגום.

**3. ריצוף במטבח לדוגמא <**

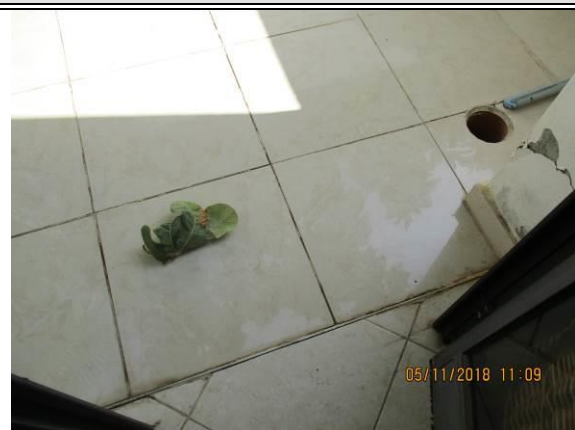
- א'. הריצוף הנ"ל לא עומד בדרישות התקן לגבי התנגדות להחלקה, כלומר הריצוף הנ"ל אינו בטיחותי.
- ב'. שיפועי הריצוף לא תקינים גורמים לניקוז מי גשם לא תקין, להשאת מיס על פני הריצוף ולחדירות רטיבות מהמרפסות אל תוך הבית.
- ג'. קולטי מי גשם לא תקינים – במקום קולטים כפולים הורכבו קולטים רגילים.
- ד'. במספר מרפסות ריצוף הפנים פולש החוצה ומהווה חדירות רטיבות פנימה.

**6. ריצוף לא בטיחותי + שיפועי ריצוף לא תקינים + ריצוף פנים פולש לתחום המרפסת + קולטי מי גשם לא תקינים**

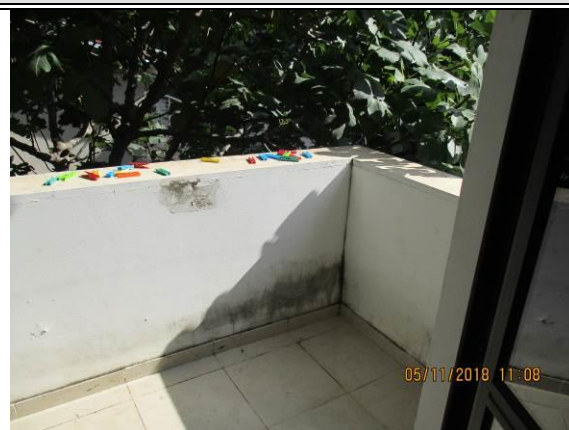
**5. ריצוף במרפסת לדוגמא <**

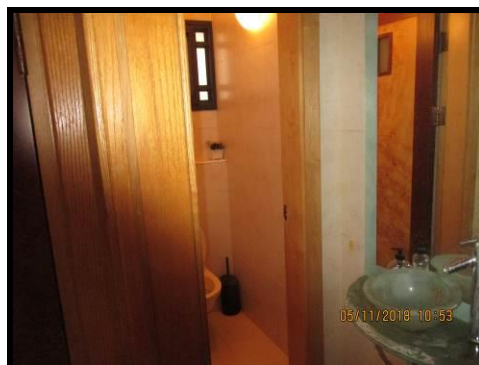
שירותי אורחים

5.2 בכל מקום בו בוצע חיפוי קירות קרמי מצב והחיפוי אינו תקין לחלוטין, ובמספר מקומות הוא קריטי. מדובר על הידבקות אריחים לא תקינה באופן כללי ובמספר מקומות אפסי. ישנם מקומות בהם יש לצפות לנשירת אריחים כל רגע הנתון, לדוגמא בשירותי אורחים.

1. להחליף חיפוי הקירות באופן מלא, בכל מקום בו בוצע החיפוי.
2. לפני ביצוע חיפוי חדש יש לאטום את הקירות, בחדרי הרחצה ובשירותי אורחים.

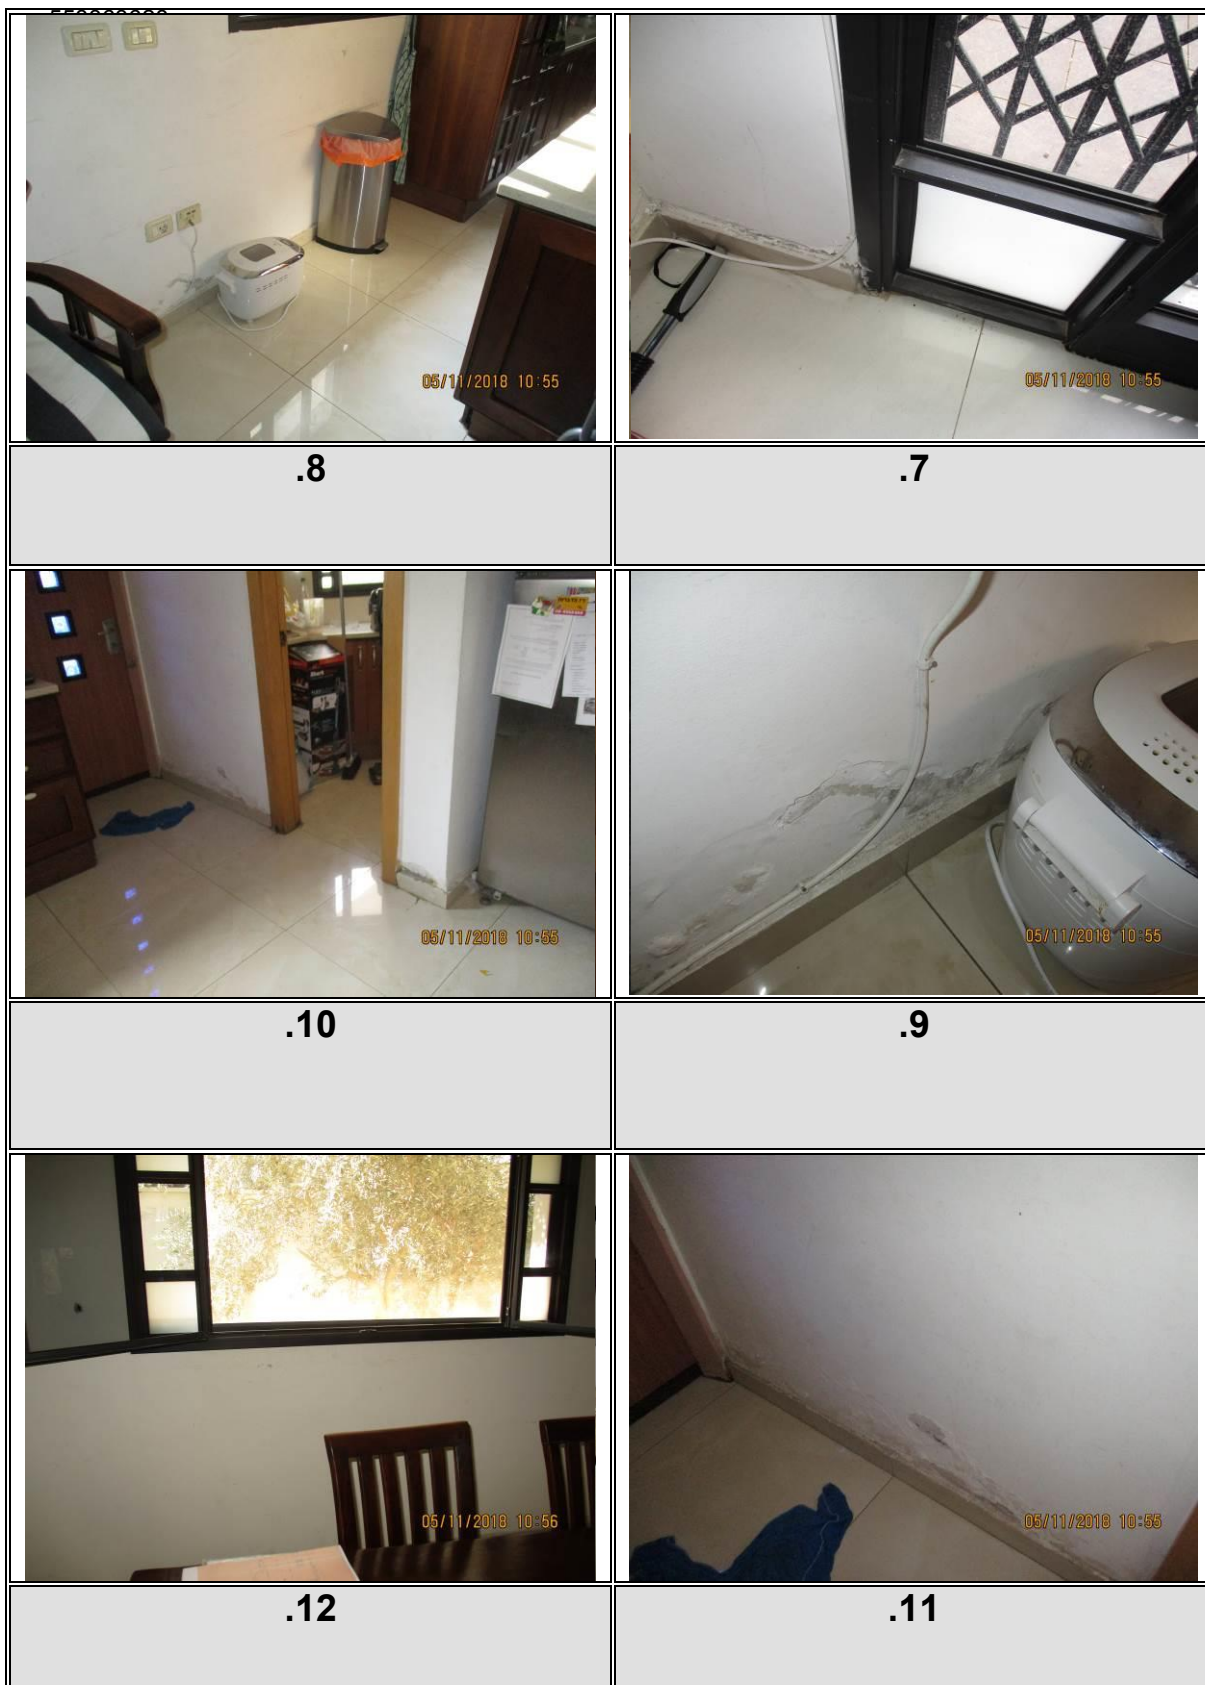
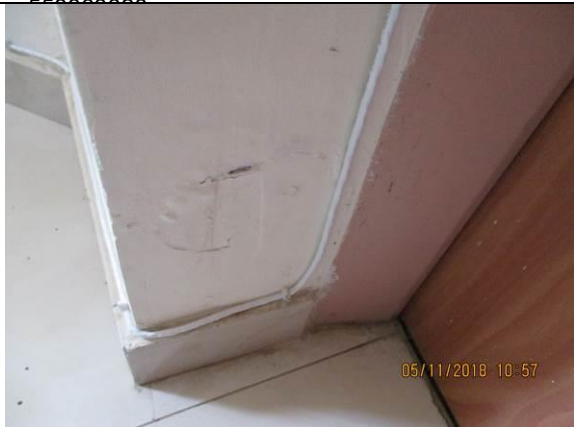
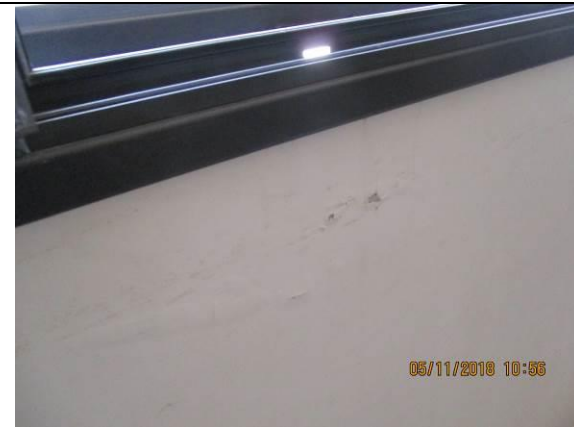
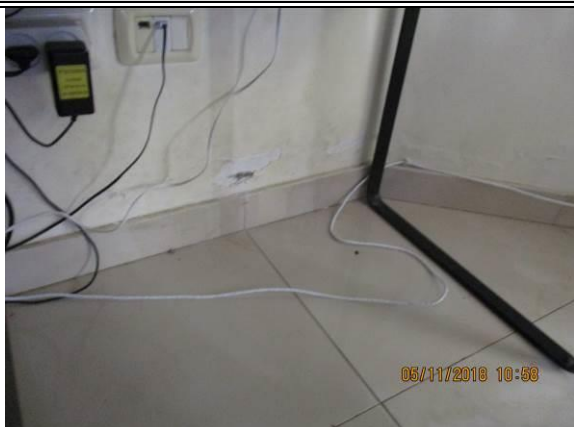
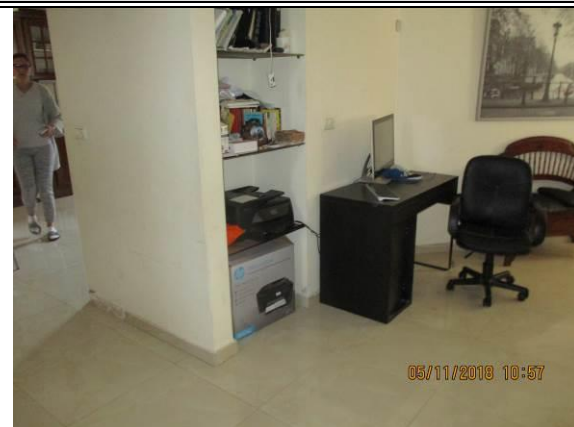
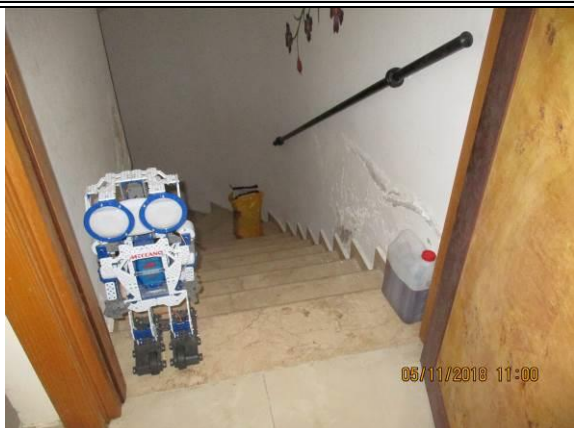
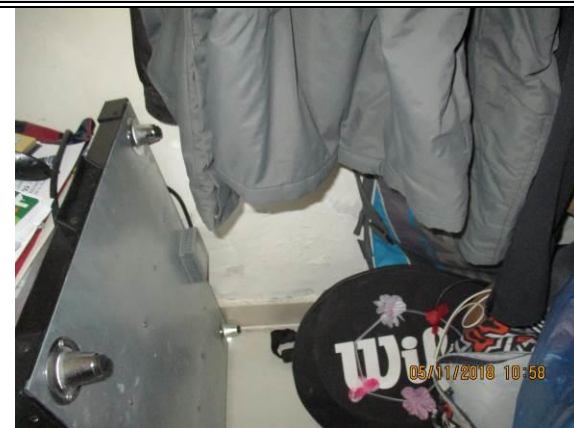
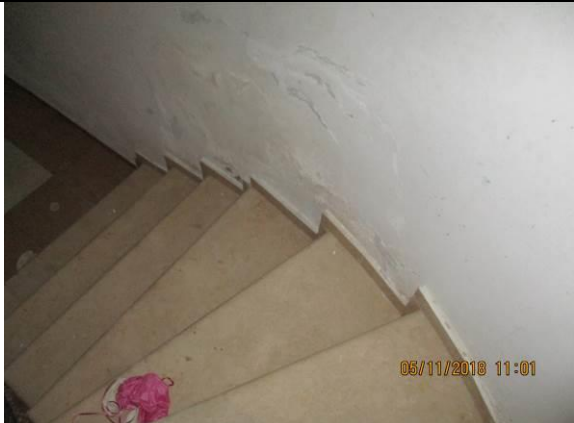
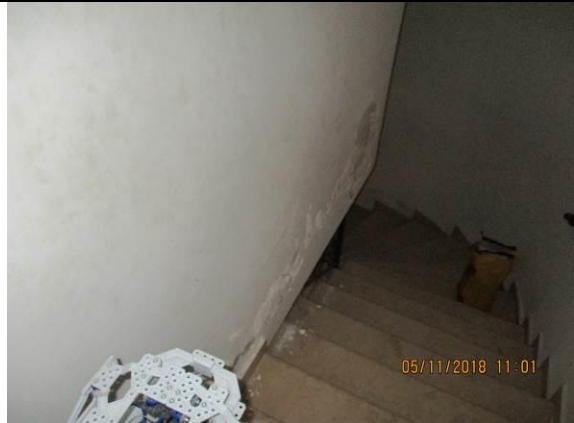
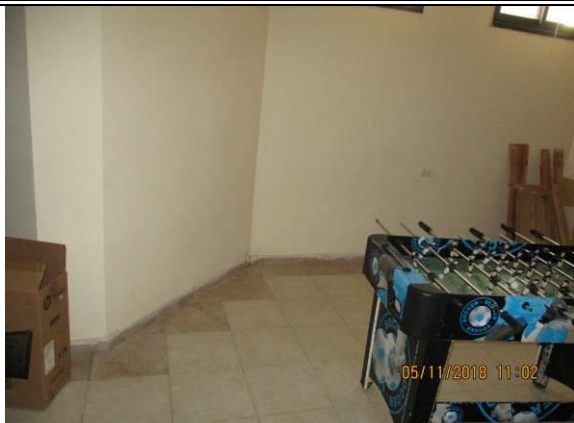
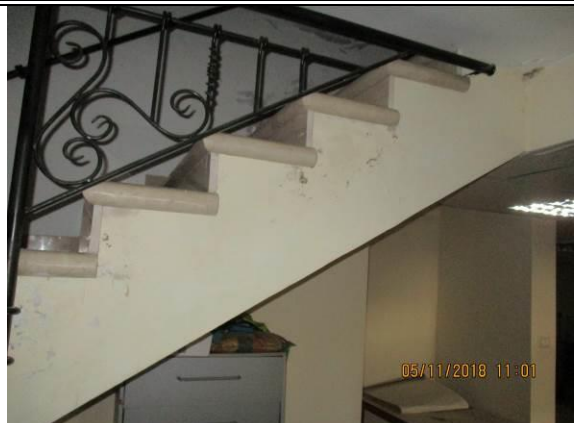
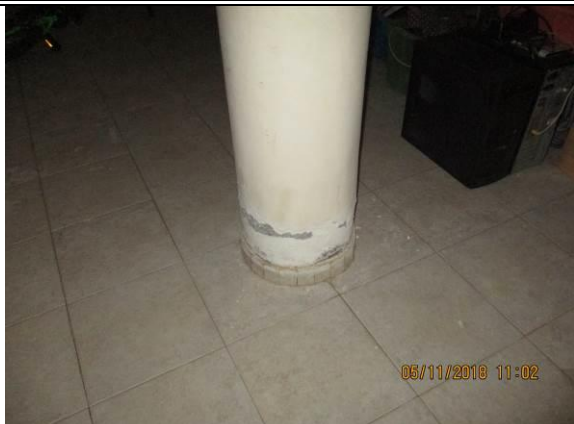
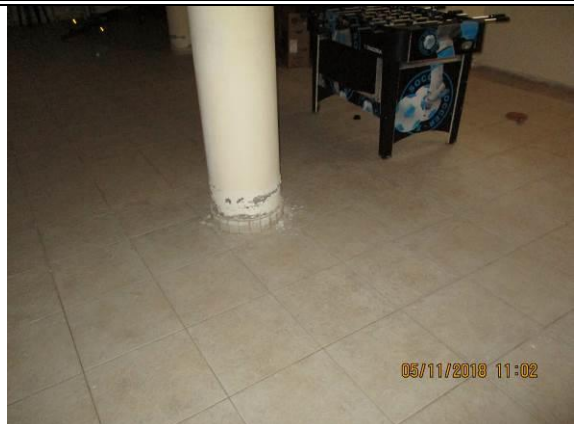
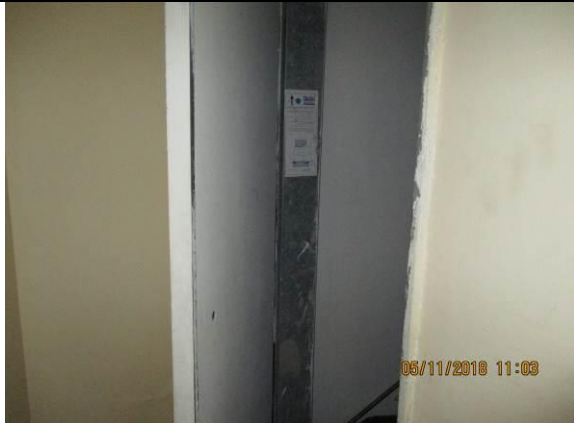
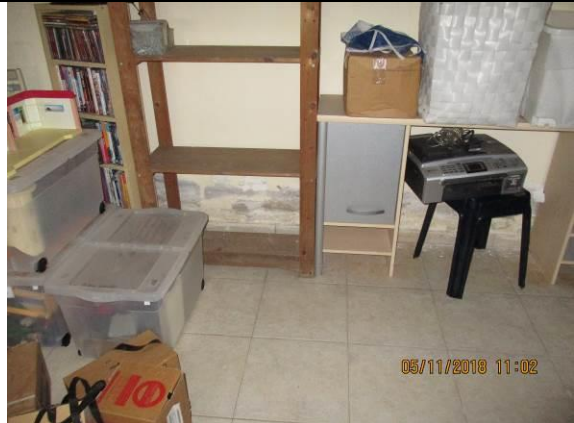
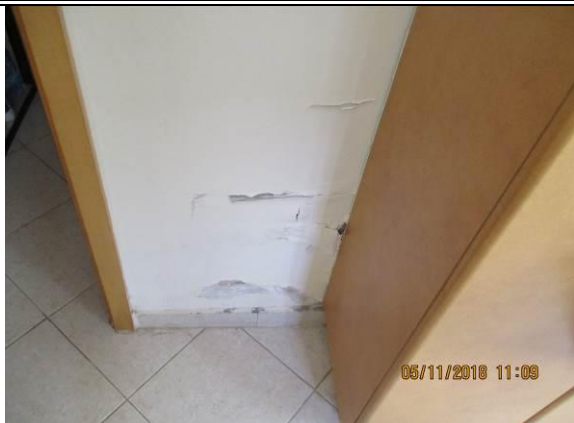
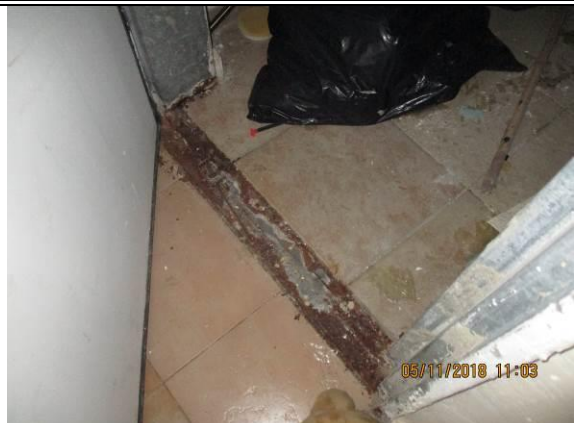
**להלן נספח תמונות (מוקדי רטיבות – לדוגמא בלבד):**

10.1 הבית הנדון מבחינת רטיבות נמצא במצב קשה באופן כללי, חמור מאוד במספר חלקי הבית

10.2 בבית הנדון עפ"י מיקום, עוצמה ואופי של מוקדי הרטיבות, קיים מספר גורמים הבאים:

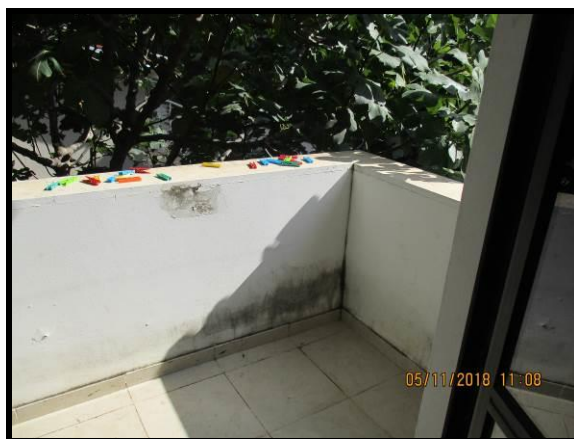
- 11.1 גובה קירות המעקה במרפסות אינו תקני וקטן מהנדרש באופן משמעותי.
- 11.2 אריחי הקופינג בקירות המעקה במרפסות לא מקובעים כנדרש, לא יציבים ועתידים להתפרק מהקירות וליפול.
- 11.3 הממ"ד במצב והנוכחי אינו תקני ואינו בטיחותי לחלוטין: אין חלון תקני, אין חצר אנגלית כדרך מילוט, אין מערכת אספקה וסינון אוויר, אטימת הדלת אינה תקינה, חסרה ידית בדלת וכדומה.

1. להגביה קירות המעקה במרפסות.
2. לקבע את אריחי הקופינג. במקומות בהם הקופינג התפרד מהקירות יש לפרקו ולהרכיבו מחדש.
3. לבצע תכנון ע"י גורם מוסמך, ולבצע חצר אנגלית, חלון תקני בממ"ד, מערכת אספקה וסינון אוויר וכדומה. לאחר ביצוע התיקונים יש לבצע בדיקת תקינות הממ"ד ע"י מעבדה מאושרת. לתכנן ולבצע מדרגות חדשות.

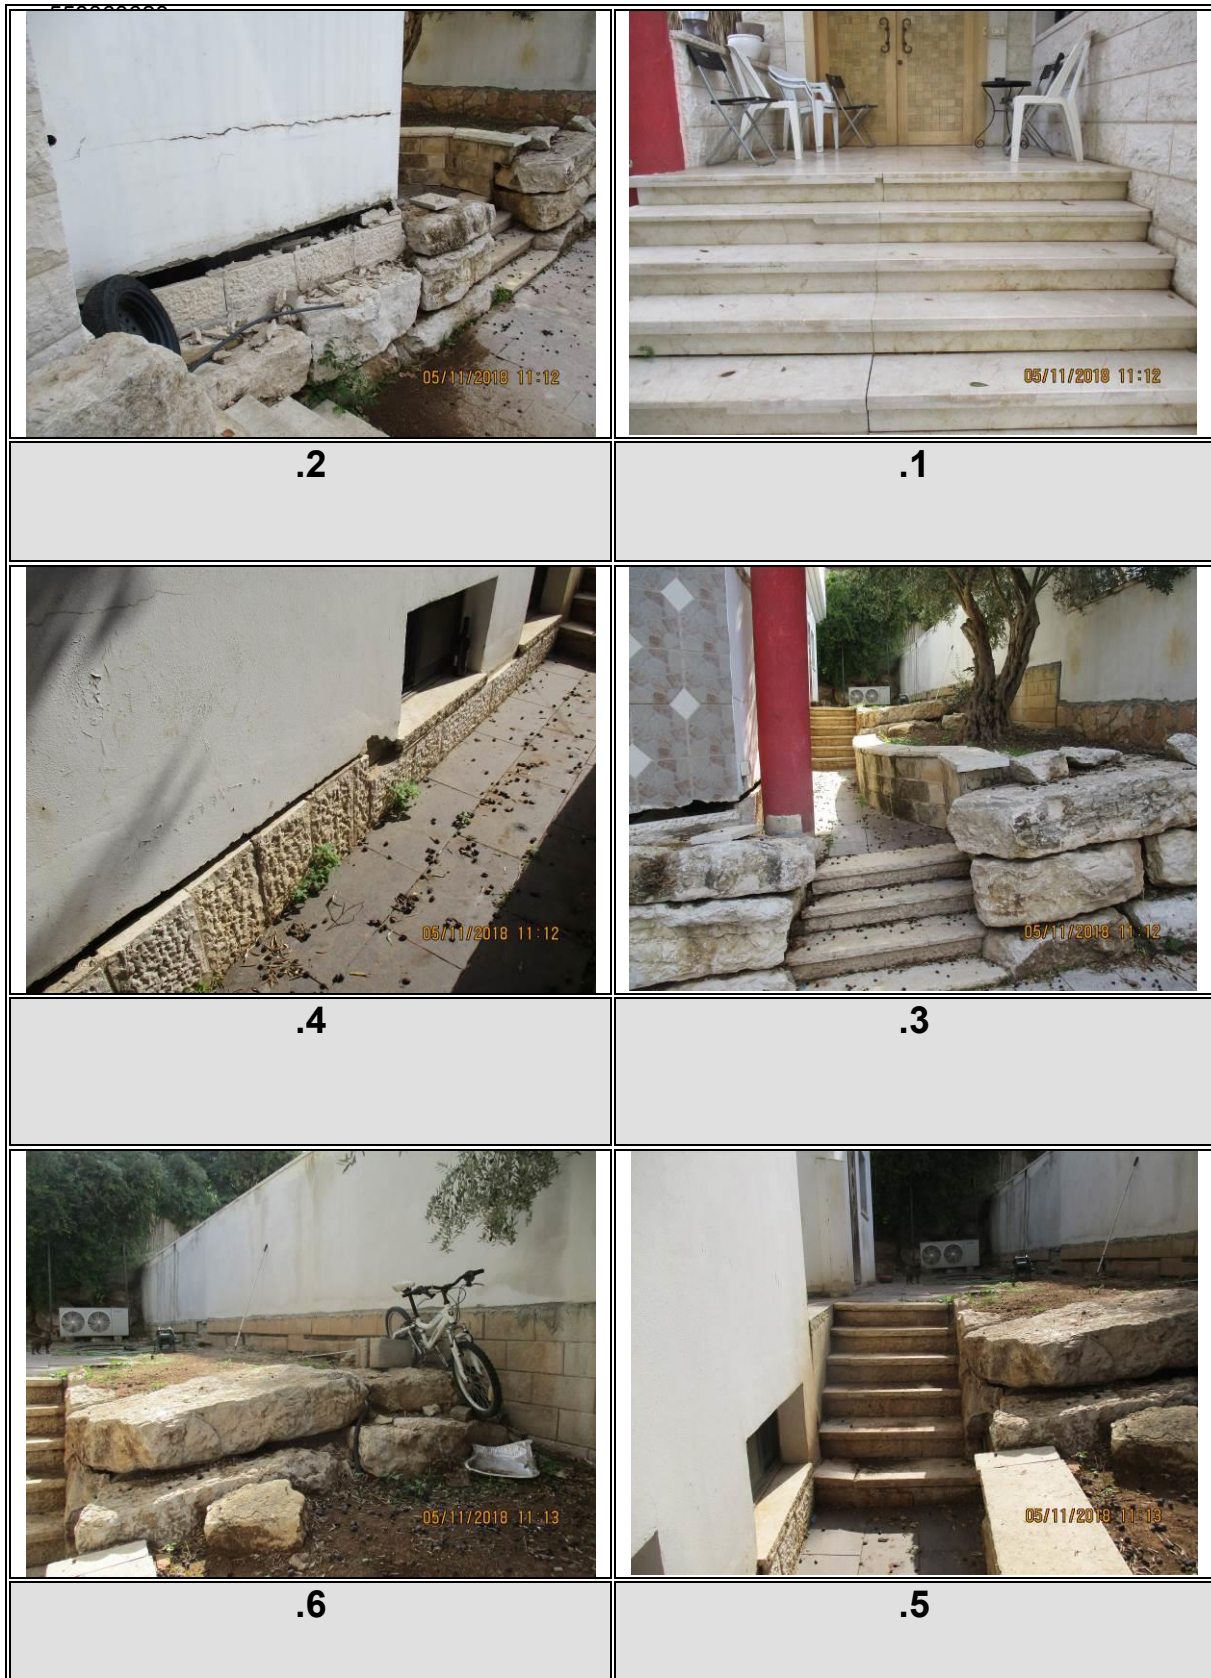
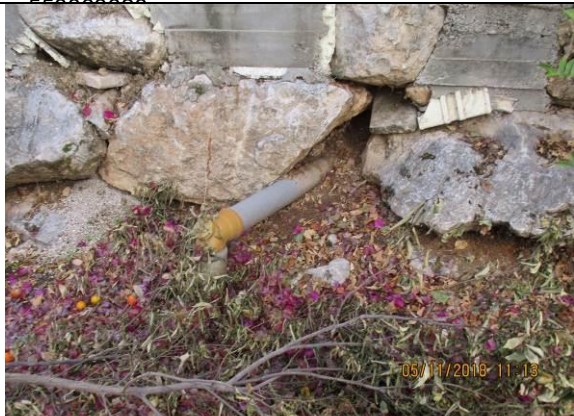
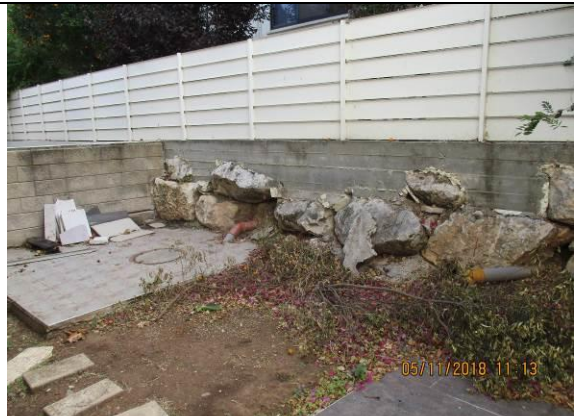
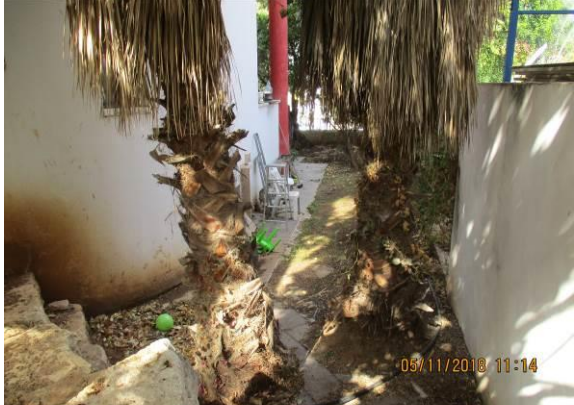
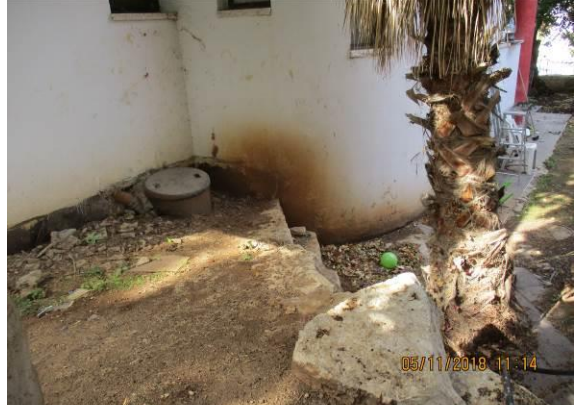
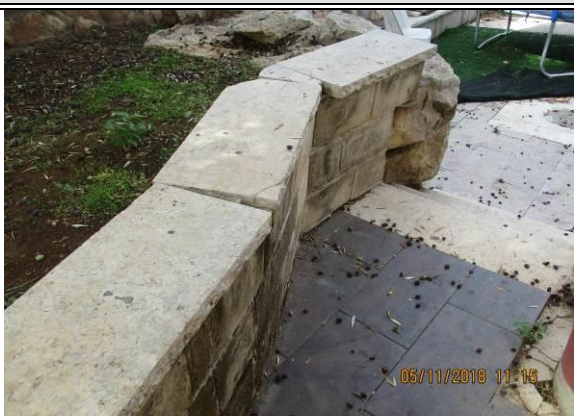
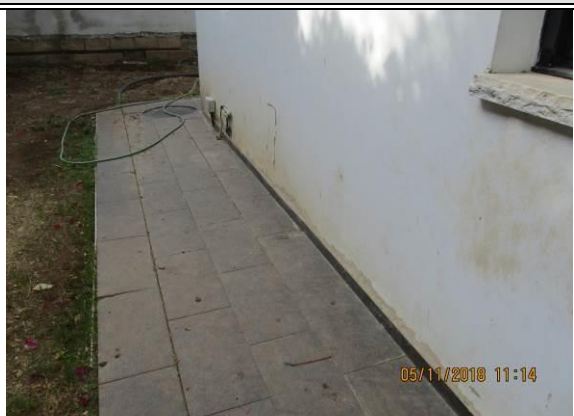
**להלן נספח תמונות:**

11.1 במגרש הבית קיימת שקיעת אדמה מופרזת, אשר גרמה לשקיעת מדרגות, שבילים,

11.2 עקב תכנון לקוי מי הגשם מתנקזים ממגרש השכנים לגינה של הבית הנבדק.

1. לבצע תיקונים על מנת לנקז את מי הגשם ממגרש השכנים בצורה מרוכזת לרחוב הסמוך.

2. לפרק את הרצפות, את המדרגות ואת קירות הסלעים.

4. לבצע גינון חדש, הרכבת מדרגות, קירות הסלעים ורצפות.

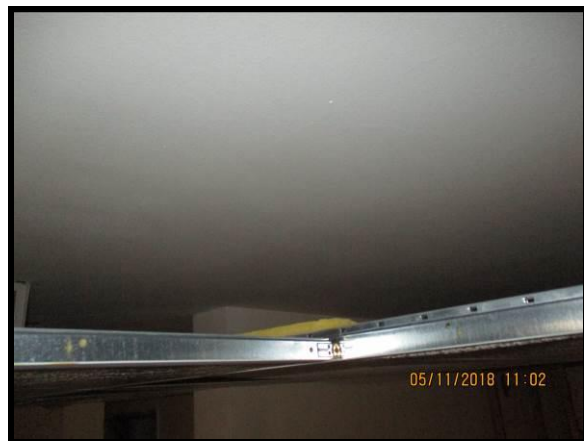
12.1 תקרת אקוסטית במרתף בוצעה בצורה לא תקינה לחלוטין ואף לא בטיחותית:

בעיקר חסרים חיזוקים, חיבורים בין חלקי המסגרת אינם תקינים, פלטות ישנות ופגומות.

1. לבצע תקרה אקוסטית חדשה ותקינה.
