## **הנדון: חוות דעת וממצאי ביקורת ליקויי בנייה**

### **בדיקת רכוש משותף**

### **(שיפוץ ותוספות בנייה במסגרת התכנית תמ"א 38)**

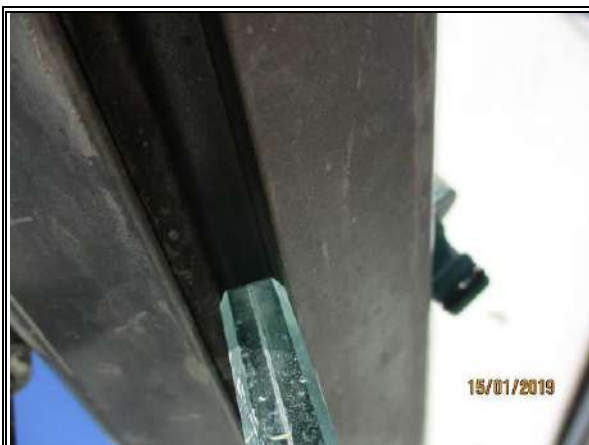
2. דוגמא ש לחדירה לא תקנית של השמשה אל תוך מאחז היד

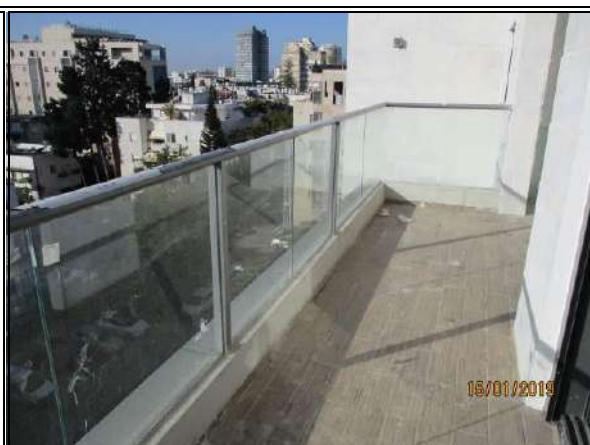
1. דוגמת המעקה

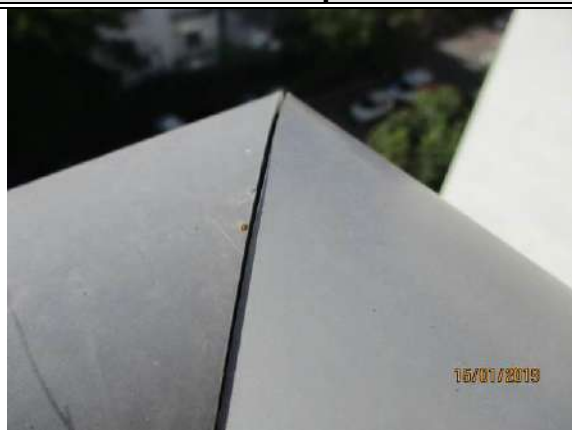
4. דוגמא של פינת המעקה לא תקינה

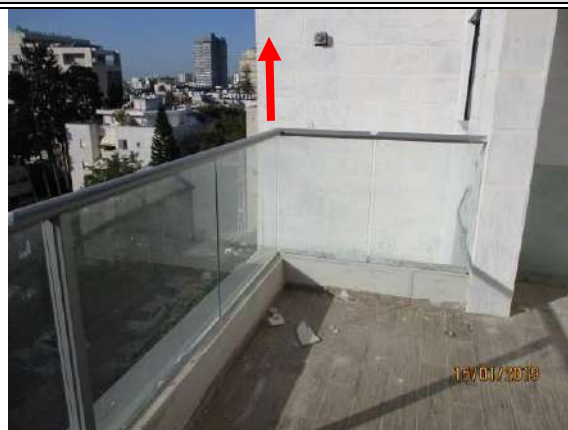
3. דוגמא של פינת המעקה מתרוממת

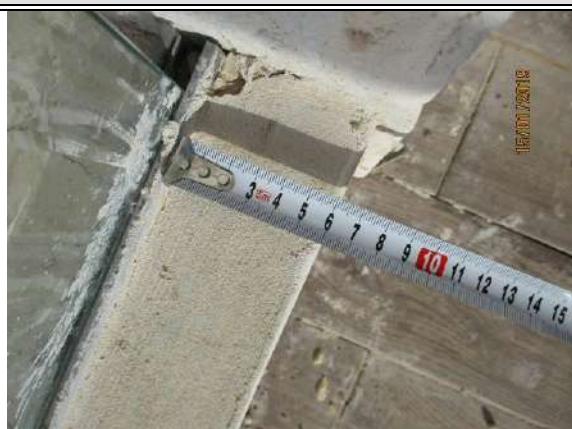
6. לפי גובה המעקה הנוכחי רוחב הקיר המתואר היה צריך להיות לא יותר מ 4.5 ס"מ

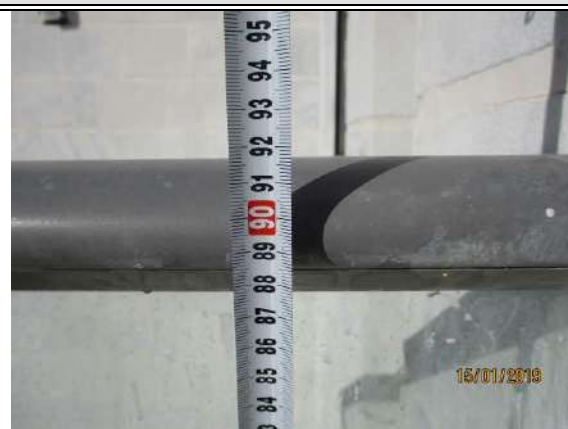
5. דוגמא של גובה המעקה לא תקני (חסר כ- 13 ס"מ)

1. חלק מהליקוים המתוארים נגרמו ע"י בניית קירות המעקה בצורה לקויה, לא נכונה ולא מתאימה להרכבת המעקה. עקב כך הדרך הנכונה ביותר היא (להלן שתי האופציות הבאות כדוגמא למעקה אחד):

א'. לפרק ולפנות את המעקה הנוכחי, לתקן ולשפר קירות המעקה הבנויים, לייצר ולהרכיב מעקה חדש ומתאים בגובה.

ב'. לפרק את המעקה הנוכחי. לפרק את קירות המעקה הבנויים ולבנותם מחדש בהתאם למעקה האלומיניום.

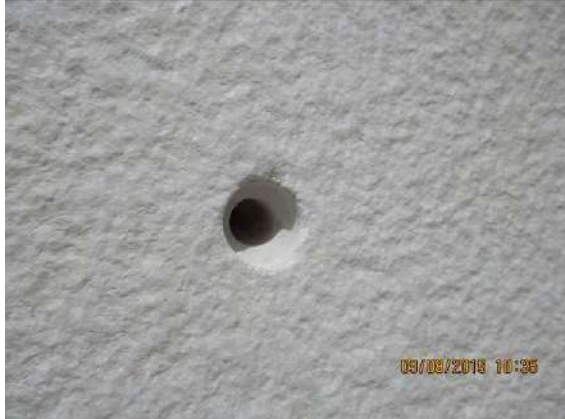
| <p>2. היעדר של דיבל ובורג</p> | <p>1. קיר בקומת הקרקע: כאן פורק פקק האבן מעלה קידוח</p> |

1. על רקע הממצאים המתוארים יש לבצע בדיקה יסודית וקפדנית ביותר, לבדוק כל האריחים, לבצע קיבוע תקני ע"י אביזרים תקינים (דיבל ובורג).
2. לאתר אריחים רופפים, לפרקם ולהרכיבם מחדש (כולל קיבועם).
3. להרכיב זווית תמיכה מתחת לחיפוי בקומת הגג.

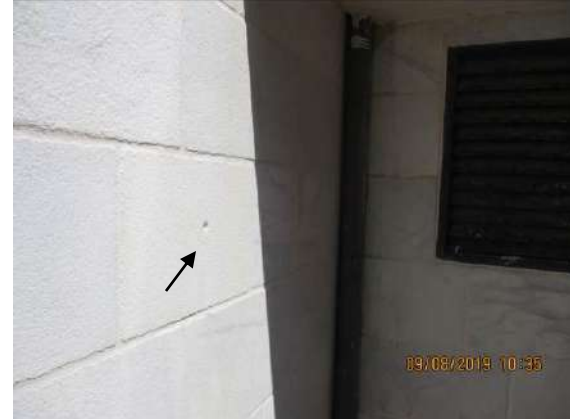
ב'. ישנם קטעי החיפוי במקומות ספורדיים בקירות הבניין בהם בוודאות לא בוצע קיבוע האריחים, אפילו קידוחים לא בוצעו. וזאת בשאר קירות הבניין, בקירות הסמוכים למרפסות (ראה בתמונות) בקירות הסמוכים למסתורי כביסה וכדומה.

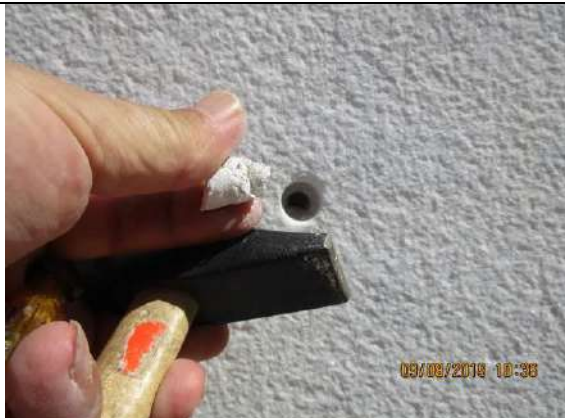
| <p>4. מלבד פקק האבן לא נמצא דבר בקידוח</p> | <p>3. כאן בוצעה בדיקה נוספת &gt;</p> |

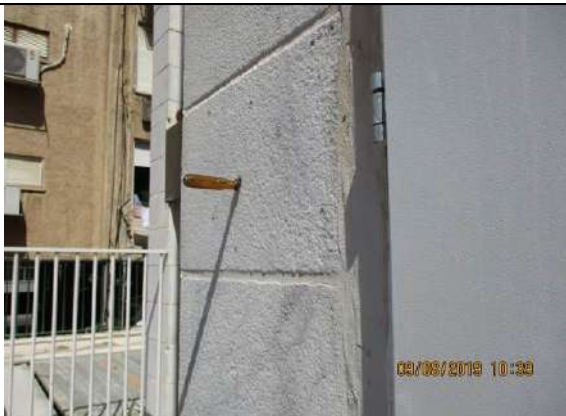
| <p>8. כנ"ל</p> | <p>7. היעדר של דיבל ובורג</p> |

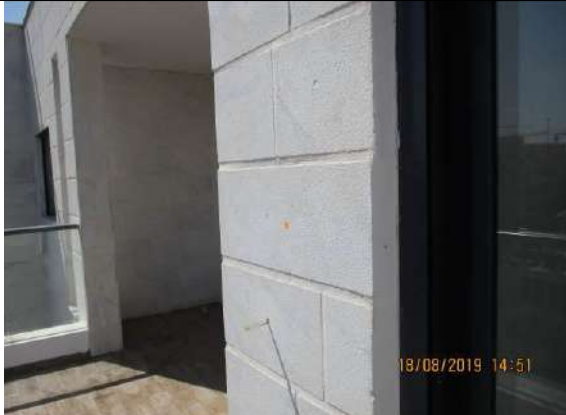
| <p>10. כאן פורק פקק האבן ובוצעה בדיקה</p> | <p>9. מרפסת בדירה 13 &lt;&lt;&lt;</p> |

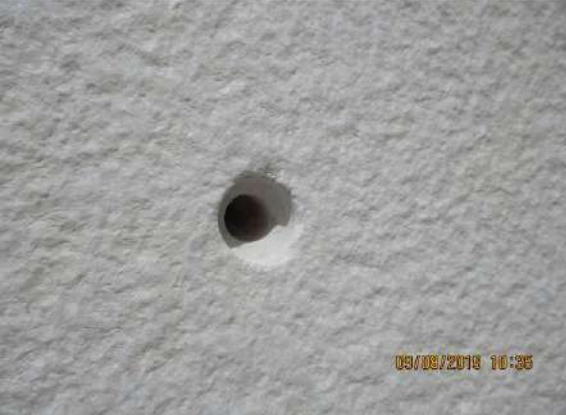
| <p>12. כנ"ל</p> | <p>11. היעדר של דיבל ובורג</p> |

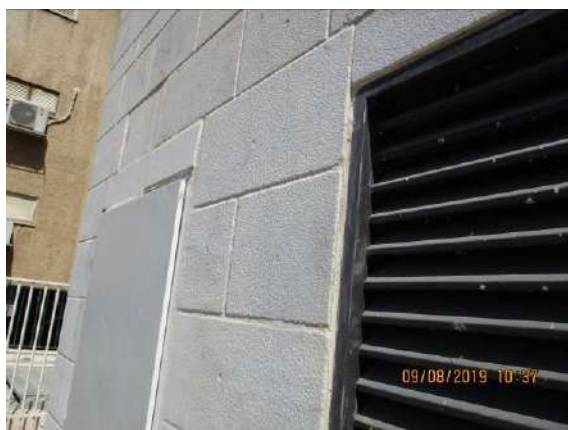
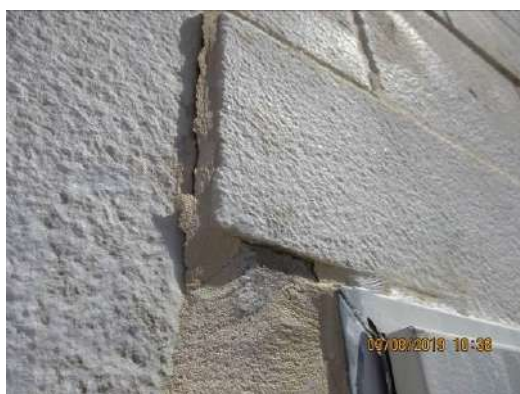
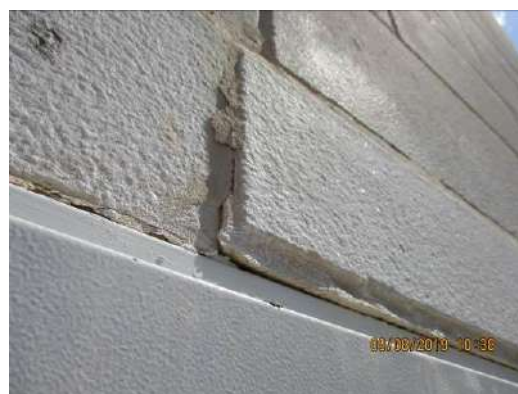
ג'. יש לציין שחיפוי האבן בקירות הבניין נבדק הן בכלל הקירות בתחתית הבניין, והן בקומות הבניין בתחומי המרפסות. ברוב המקרים של המקומות שנבדקו נמצאו אריחים לא יציבים ומגיבים לבדיקה בהקשה. כלומר ניקר ליקוי חמור השני והוא – הידבקות אריחים לא תקינה. על רקע הנאמר בסעיף זה, ועל אור העובדה של היעדר הקיבוע, נשירת האריחים היא עניין של הזמן בלבד. אין צורך לתאר יותר מידי את ההשלכות של נפילת האבן ששוקלת מספר ק"ג מגובה קירות הבניין לקרקע: **נזק קשה לרכוש הפרטי, כנ"ל לרכוש המשותף, מפגע בטיחותי חמור ביותר וסכנה לבריאות וחיי אדם.**

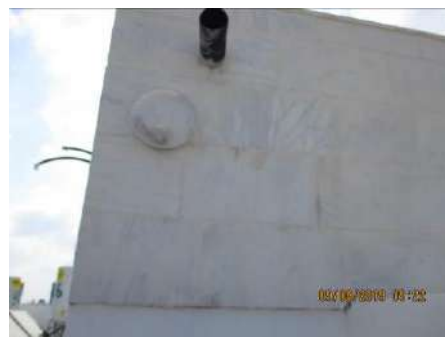
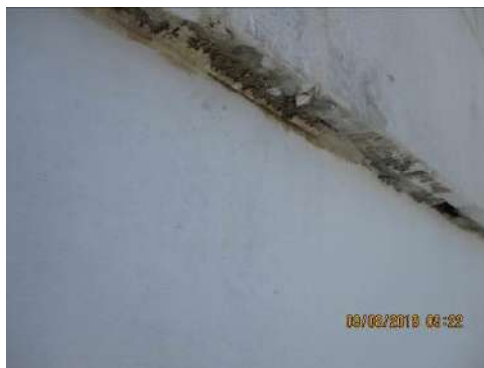
ה'. בגג בקירות של קומת הגג לא בוצע קיבוע. בנוסף מתחת לשורת החיפוי התחתונה לא הורכבה זווית תמיכה. עקב כך סיכון לנשירת האריחים שם יותר גבוה.

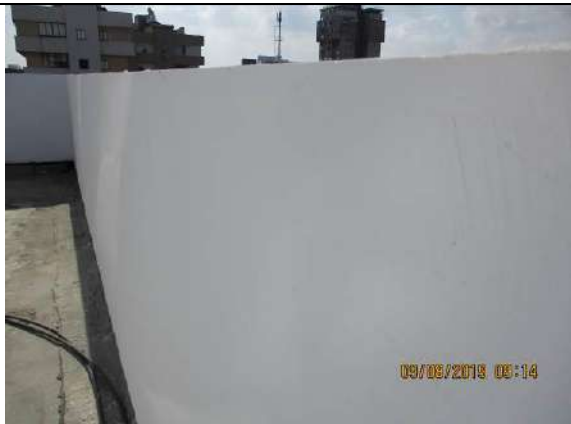
| <p>2. אין בליטת הקופינג מעל פני הקירות</p> | <p>1. לא בוצע קיבוע + לא בוצעו תפרי ההתפשטות</p> |

1. לבצע בדיקה יסודית וקפדנית של כל אריחי הקופינג.
2. לאתר אריחים רופפים, לפרקם ולהרכיבם מחדש.
3. לבצע קיבוע תקני של כל אריחי הקופינג.
4. לבצע תפרי ההתפשטות.
5. לבצע אף מים. מומלץ לבצע זאת באמצעות זווית אלומיניום מתאימה או ש"ע.

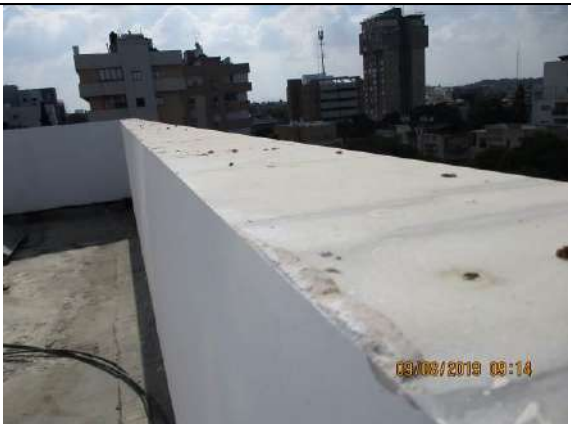
- א'. כלל לא בוצע קיבוע תקני;
- ב'. לא בוצעו תפרי ההתפשטות כל 3 מ';
- ג'. נמצאו אריחים בעלי הידבקות לקויה ואף לא יציבים, רופפים ומתפרקים;
- ד'. ברוב המקומות הקופינג לא בולט מעל פני הקירות המטויחים / הצבועים ונמצא במישור אחד עם הקירות. עקב כך תהיה זליגת מי הגשם, וכתוצאה מכך הרז לצבע וטיח. השלכות הליקויים הנ"ל הן נשירת אריחי הקופינג ונפילתם אל תחום הגגות או גרוע מכך – על הקרקע מתחת לבניין.  
זאת בניגוד ל:

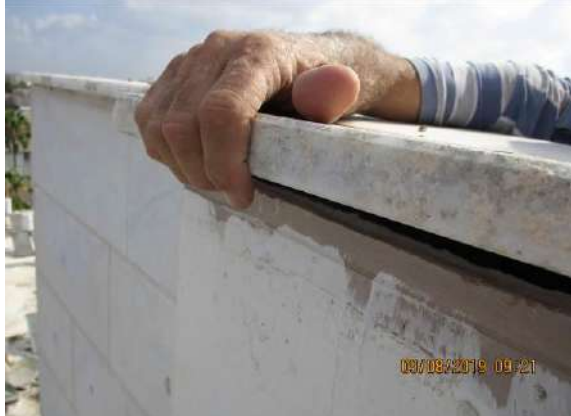
| <p>4. אריח קופינג מתפרק</p> | <p>3. מיקום הדוגמא הבאה &lt;</p> |

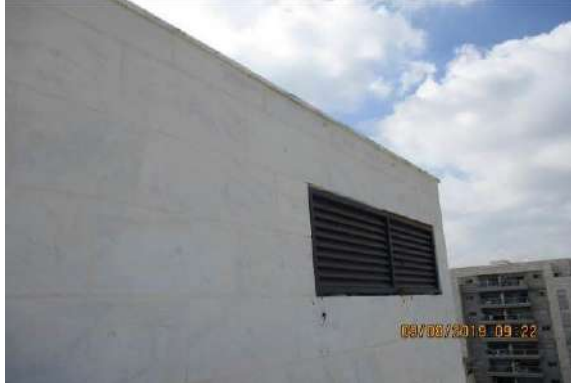
| <p>6. ליקויי קופינג זהים נמצאו גם בגג העליון</p> | <p>5. מיקום הדוגמא: הקופינג מתפרד ומתפרק מהקיר</p> |

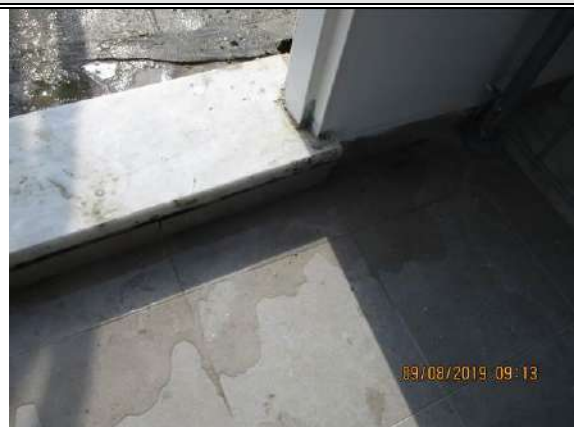
**3. תוצאות בדיקה באמצעות מים**

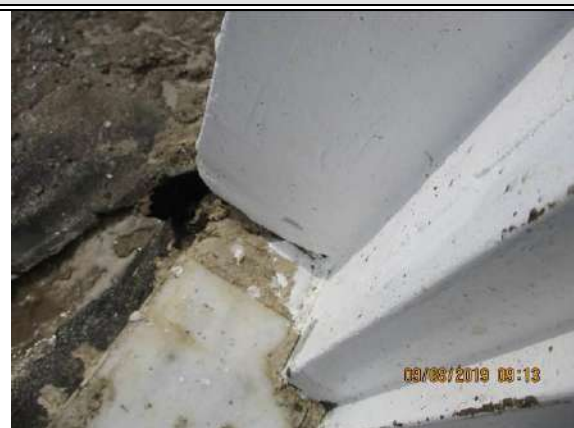
**5. חיבור סף הדלת לגליף לקוי**

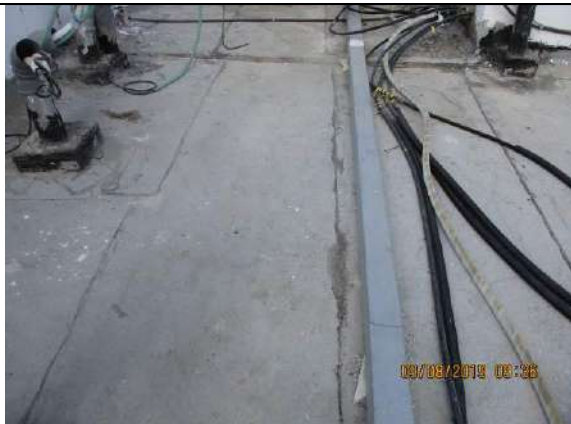
| <p>2. + לא בוצעה הלבנת תפרים + במקום המתואר נמצאו כיסי אוויר</p> | <p>1. גג מעל הבניין</p> |

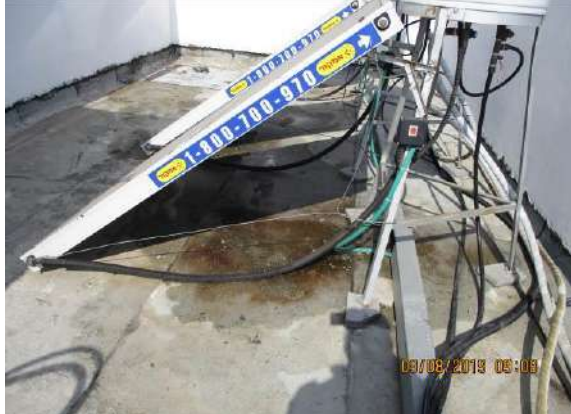
| <p>4. שלולית מים גדולה בשל שיפוע גג לא תקני</p> | <p>3. מיקום &lt;</p> |

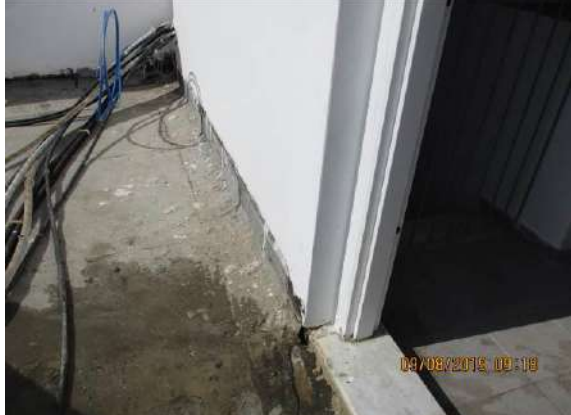
| <p>6. כנ"ל בקירות של קומת הגג</p> | <p>5. מספר שכבות לא תקני + לא בוצע קיבוע של קצוות היריעות, בקירות המעקה</p> |

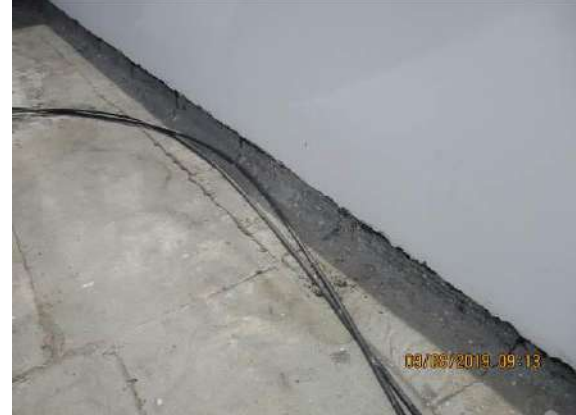
**2.2.3 כלל לא בוצע קיבוע מכני של קצוות היריעות הביטומניות לקירות המעקה ולקירות המבנה של קומת הגג. באופן חד משמעי מדובר על העלייה לקירות בהם לא בוצעה מגרעת, לדוגמא קירות המבנה של קומת הגג. כמו כן מדובר על קירות המעקה בהם כן בוצעה מגרעת, אך מידת המגרעות אשר פחות מ-5 ס"מ באופן משמעותי לא משחרר את הקבלן לבצע קיבוע.**

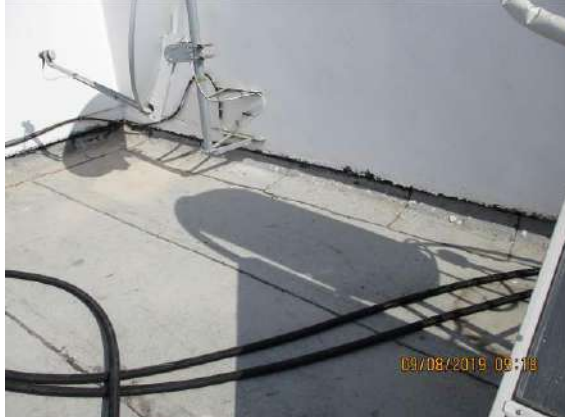
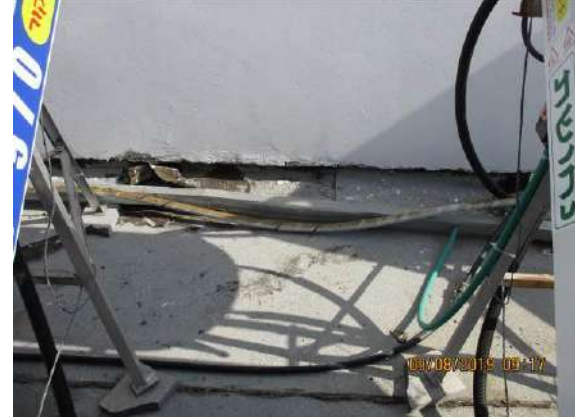
| <p>8. כנ"ל</p> | <p>7. כיסי אוויר בעלייה לקיר המעקה, מקום לדוגמא</p> |

2. לפרק ולפנות את מערכות הסולריות מהגג. כנ"ל ציוד אחר.
3. להסיר איטום לקוי ככל האפשר. חובה להסירו במקומות בהם נמצאו כיסי אוויר, הן במישור הגג, והן בעלייה לקירות.

6. לבצע מעברים תקינים למערכות שונות, גדרך הקירות ודרך הגג.
7. לתכנן ולצקת הגבהות בטון תקניות למערכות הסולריות.
8. לתקן שיפועים בגג.
9. לאטום את הגג מחדש, בצורה תקנית וע"י שתי שכבות האיטום במישור הגג ( 4 מ"מ ללא אגרגט + 5 מ"מ עם אגרגט). לבצע קיבוע תקני של קצוות היריעות לקירות ולבצע הלבנת תפרים. להרכיב מכברים.

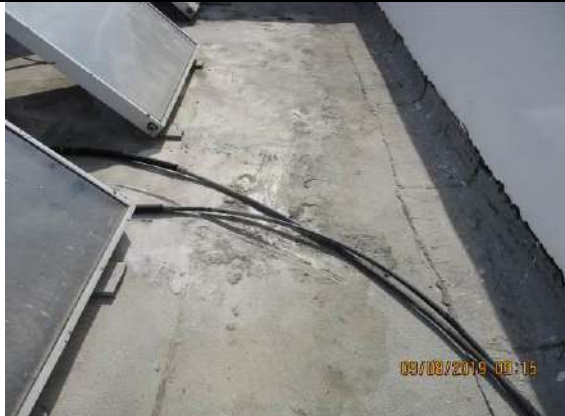
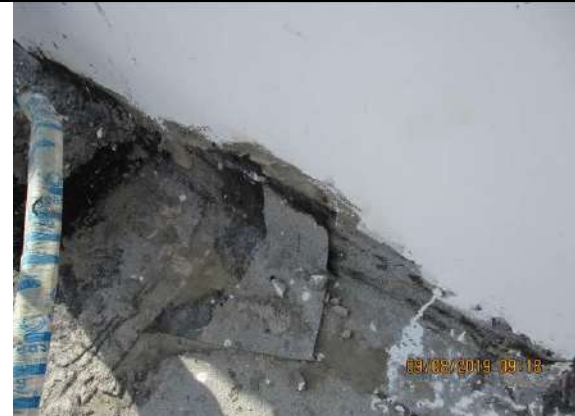
| <p>10. כאן בוצעה הכנת בטון על פני האיטום</p> | <p>9. עבודת האיטום רשלנית</p> |

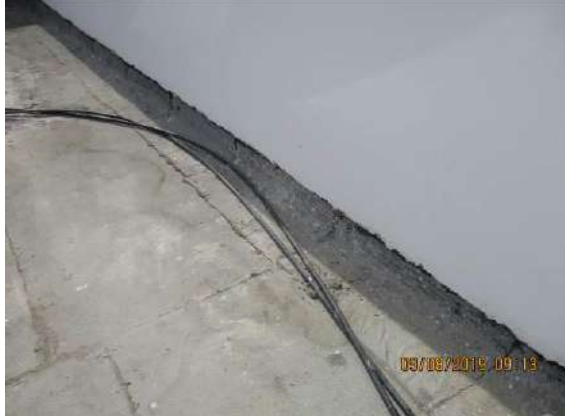
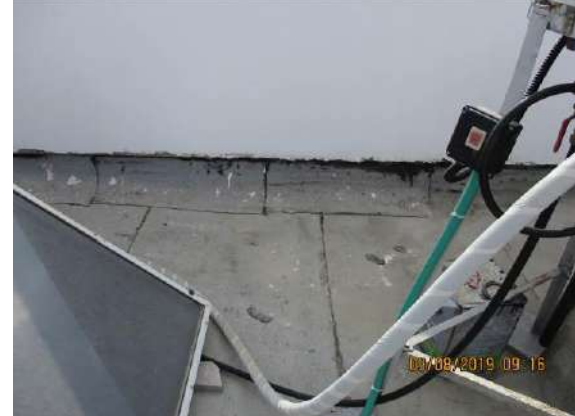
| <p>12. כנ"ל</p> | <p>11. מספר שכבות לא תקני, לא בוצע קיבוע, נמצאו כיסי אוויר</p> |

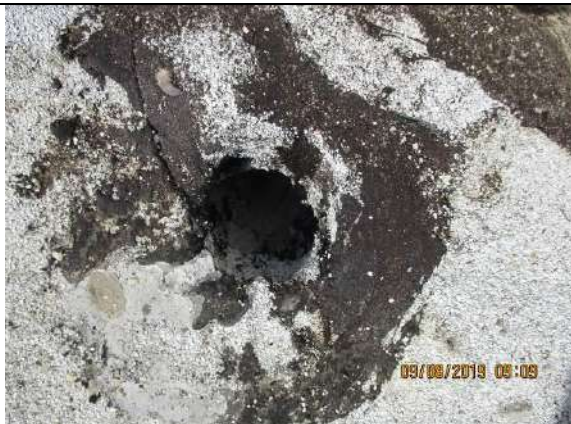
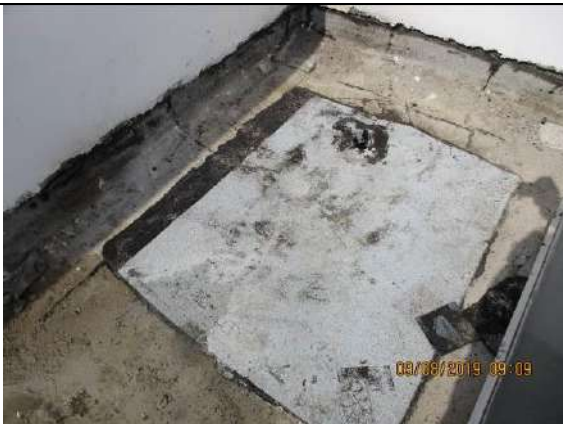
- א'. למיטב הבנתי קולטי מי הגשם, כולל קולטים עצמם וצינורות המקשרים את הקולטים למרזבים עצמם, הם לא תקינים ולקויים, הם מבחינת החומר / האביזרים, והן מבחינת צורת ההרכבה.
- ב'. בנוסף לכך ועקב הדברים המתוארים בסעיף הקודם קוטר הקולטים הוקטן בצורה משמעותית. הליקוי מקטין את יכולת הקולטים לנקז את הגג בצורה תקינה, יגרום להצפת הגג ולחדירת רטיבות אל תוך הבניין.
- ג'. באזור של אחד מהקולטים כבר בוצע תיקון האיטום, כנראה בשל חדירת רטיבות אל תוך הבניין. למיטב ידיעתי "הפלסטר" שנעשה במקום זה כלל לא פתר את הבעיה, אשר נמצאת מתחת לשכבת האיטום / "הפלסטר" והיא במערכת הניקוז עצמה.
- ד'. באף קולט המים לא הורכב מכבר.

| <p>2. קולט המים לא תקני לחלוטין</p> | <p>1. מרזב מס' 1: "פלסטר" שנעשה ללא לעניין</p> |

4. להמציא פתרון ראוי ותקין למקומות בהם עליית האיטום לקירות קטנה מהנדרש. למיטב הבנתי יש למלא את המגרעות הנמוכות בבטון או ש"ע.
5. לבצע שינויים במערכת הניקוז, על מנת להביא למצב תקני.

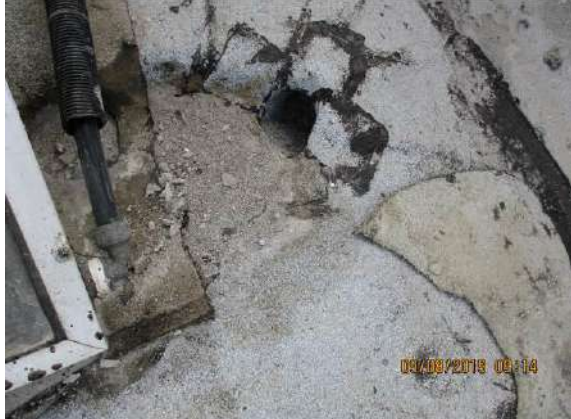
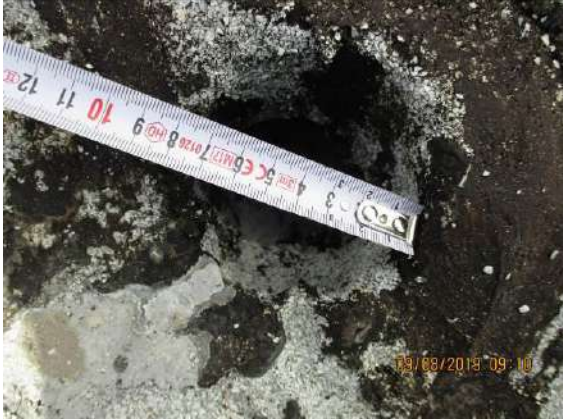
| <p>4. ליקויים זהים נמצאו גם בקולט השני</p> | <p>3. קוטר הקולט הוקטן בצורה משמעותית</p> |

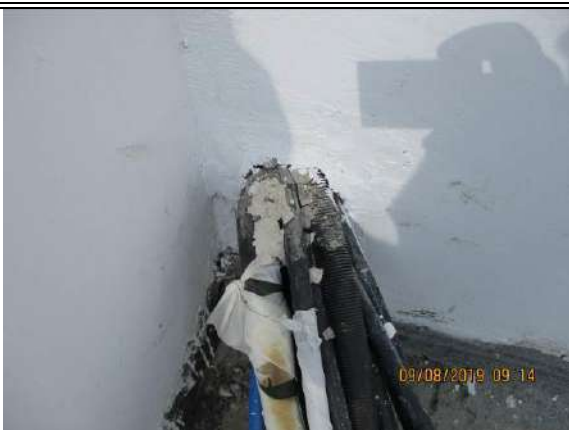
2. מעבר לא תקני לחלוטין

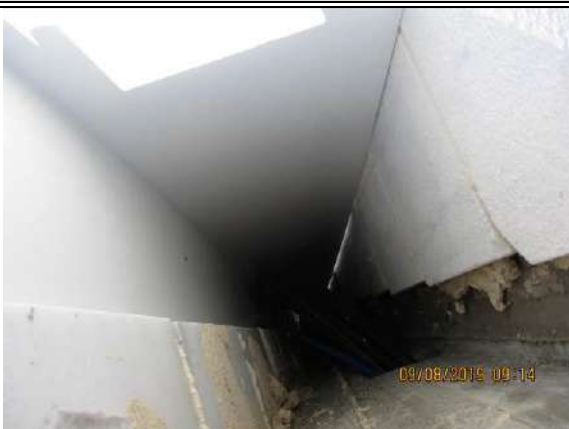
4. כנ"ל + רטיבות כבר נכנסת לדירה מס' 13

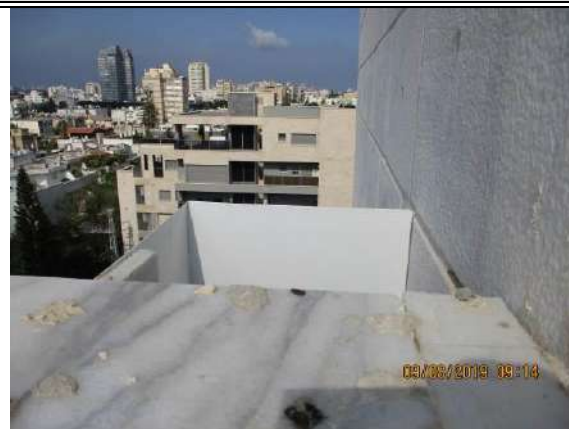
3. לא הושלם כיסוי הפח למעבר הצינורות

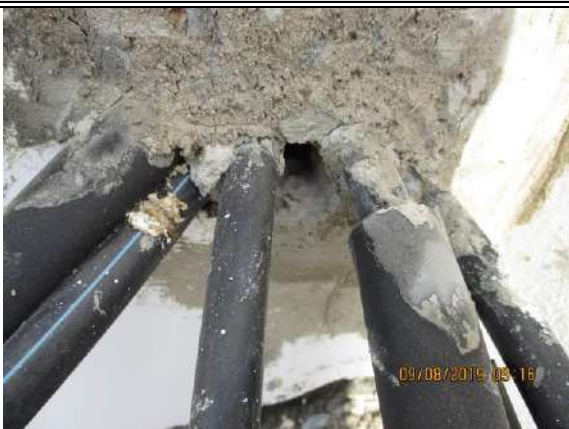
6. מעבר לא תקני לחלוטין

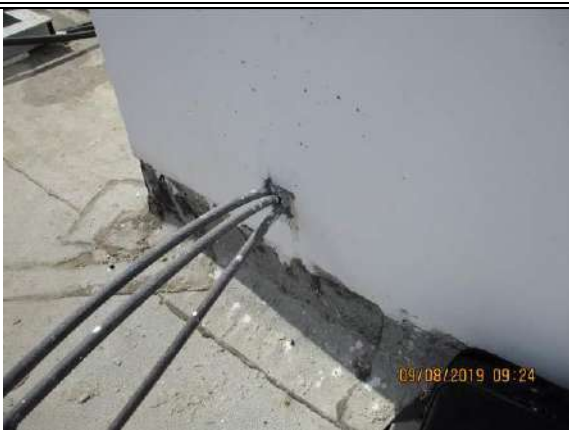
8. כנ"ל

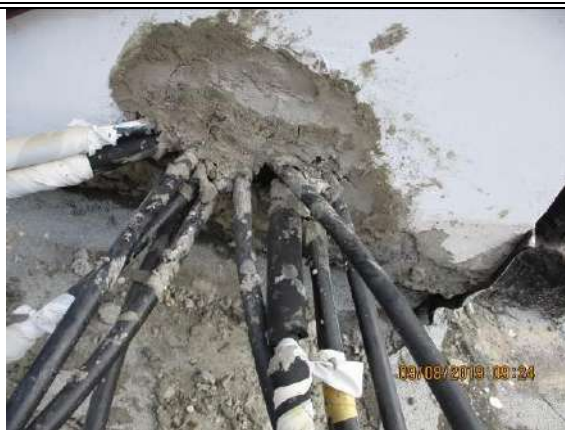
- 2.4.1 מעברי מערכות האינסטלציה (כולל מערכות סולריות) והחשמל דרך קירות המעקה ודרך קירות של קומת הגג נעשו בצורה לא תקינה לחלוטין.
- 2.4.2 מעברי אותן המערכות דרך הגג נעשו בצורה לא תקינה לחלוטין, ובנוסף ע"י חומר שאסור להרכבה חשופה (עקב השפעה של קרינת השמש).
- 2.4.3 על ראשי קירות המעקה קצוות הצינורות של מערכות האוורור ושל מערכות הניקוז לא הותאמו לפני הקופינג, כלל לא נאטמו ולא הורכבו עליהם ברדסים.
- 2.4.4 צינורות האוורור הגבוהים לא קובעו לקירות ומתנדנדים בצורה מופרזת.
- 2.4.5 לא הושלם כיסוי פח לצנרת המים של מערכות הסולריות, אשר יורדות מהגג על גבי קירות החיצוניים.

7. מעבר לא תקני לחלוטין

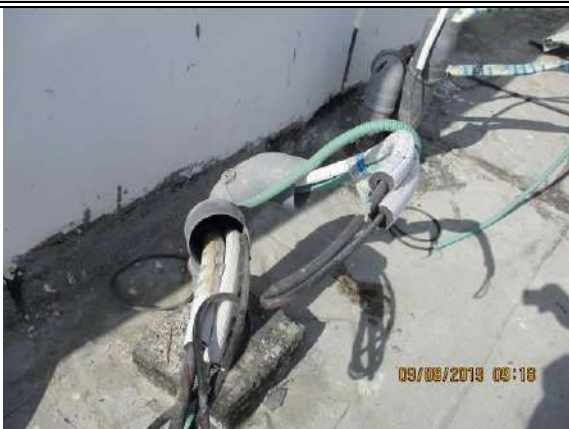
9. מעבר זה נעשה ע"י חומר שאסור להרכבה במקום החשוף לשמש + צורת המעבר מבטיחה חדירת רטיבות אל תוך הבניין

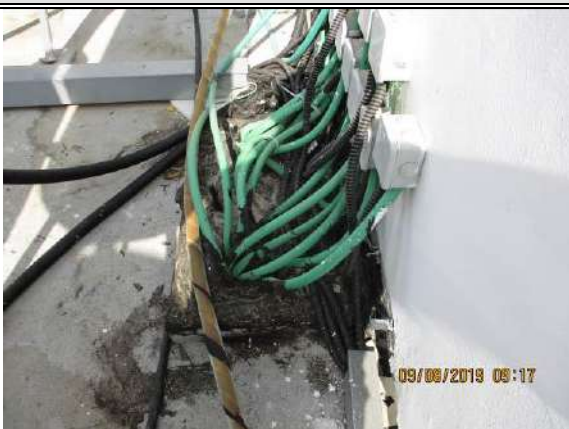
12. מעבר מערכת החשמל לא תקני

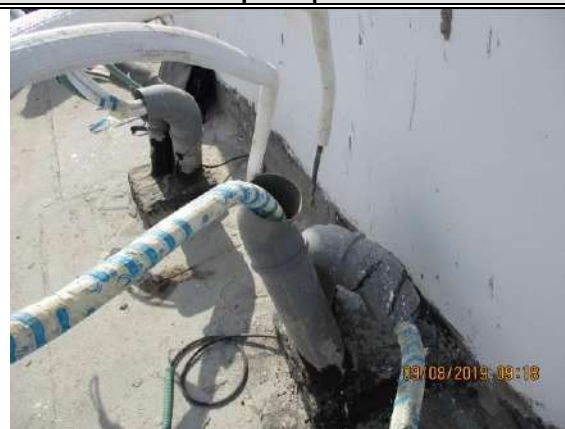
11. כנ"ל

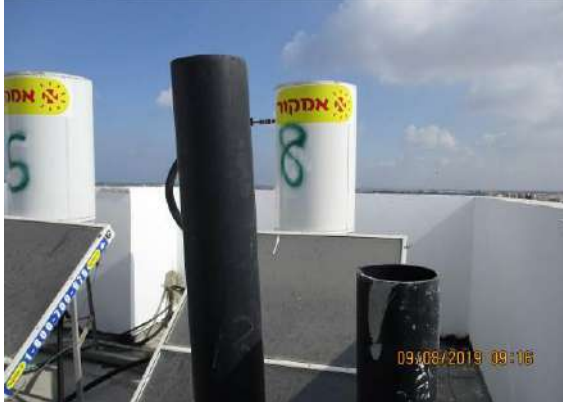
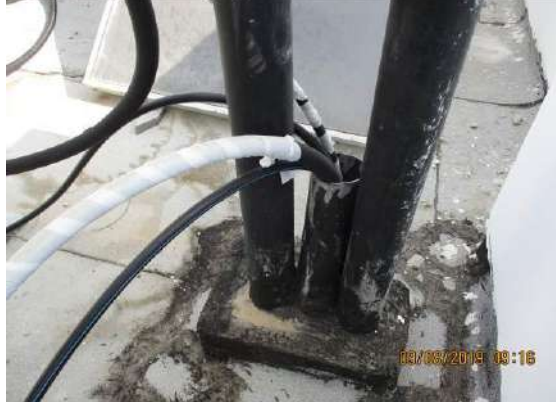
| <p><b>14. לא הורכב ברדס</b></p> | <p><b>13. חדירת מים מובטחת</b></p> |

10. לאטום היטב את הגבהות הבטון של מערכות הסולריות.
11. לבצע בדיקת הצפה תקנית תוך 72 שעות.
12. להרכיב את מערכות הסולריות בצורה תקנית.
13. לבצע התאמה ואטימה של הצינורות בראשי קירות המעקה. להרכיב ברדסים.

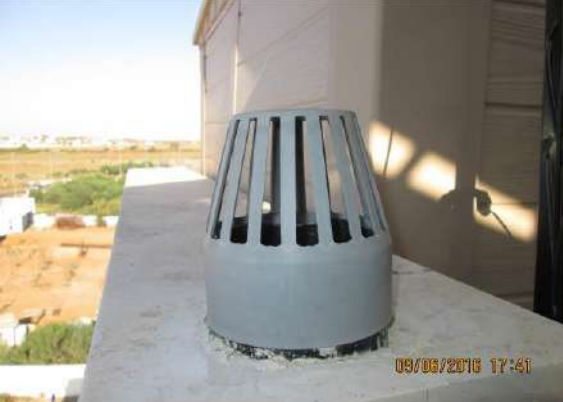
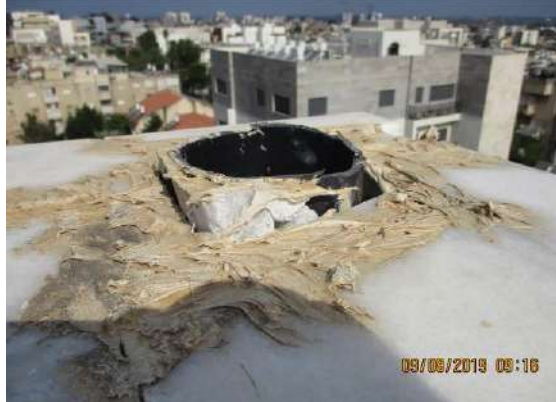
| <p><b>16. דוגמא של ברדס תקני</b></p> | <p><b>15. לא בוצעו התאמה, אטימה וחסר ברדס (לדוגמא בלבד)</b></p> |

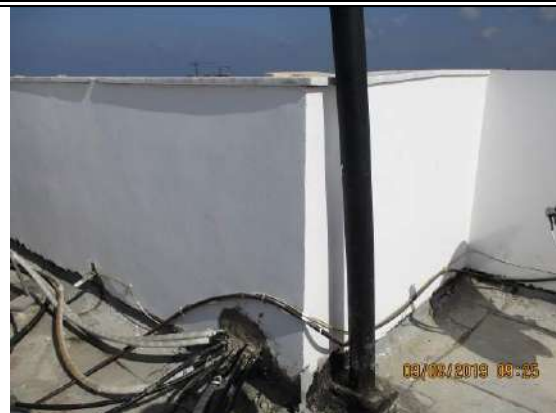
| <p><b>18.</b></p> | <p><b>17. צינור זה לא מקובע ולמתנדנד</b></p> |

14. לקבע ולחזק את צינורות האוורור במקומות נדרשים.
15. לבצע תיקונים ועבודות נלווים.
16. לבצע תיקוני איטום בגג העליון, כולל קיבוע היריעות, הלבנת תפרים וכדומה.

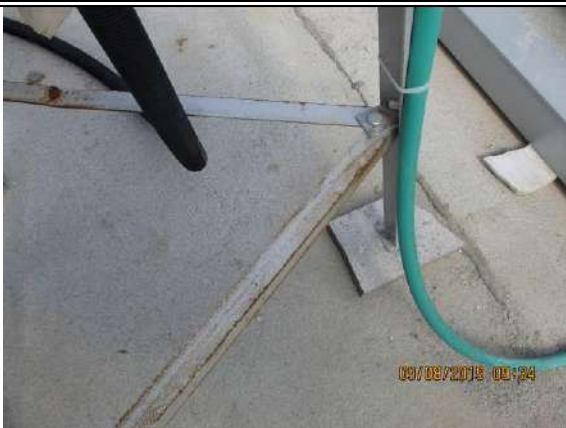
2. כנ"ל קולטי שמש

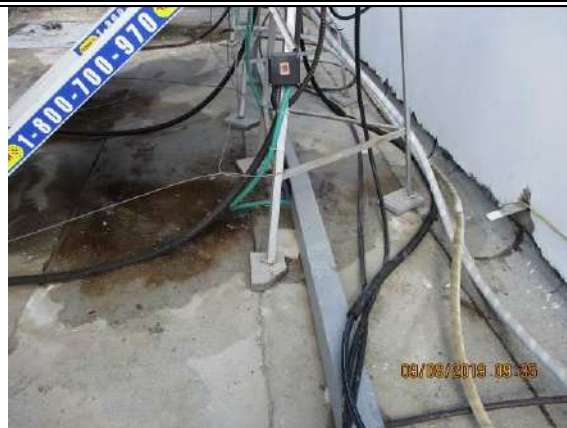
2.5.1 הן קולטי השמש, והן הדודים הורכבו בצורה לא תקנית ופוגעת באיטום הגג:

1. דודים הורכב ועל הגג בצורה לא תקנית  
ופוגעת באיטום הגג

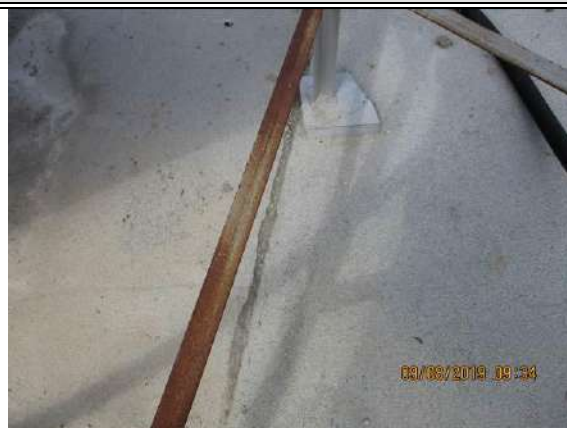
2.5.6 תושבות לדודים וקולטים נעשו ע"י חומר ירוד, ניכרת חלודה חמורה ומתקדמת.

3. חומר תושבות ירוד ומחליד

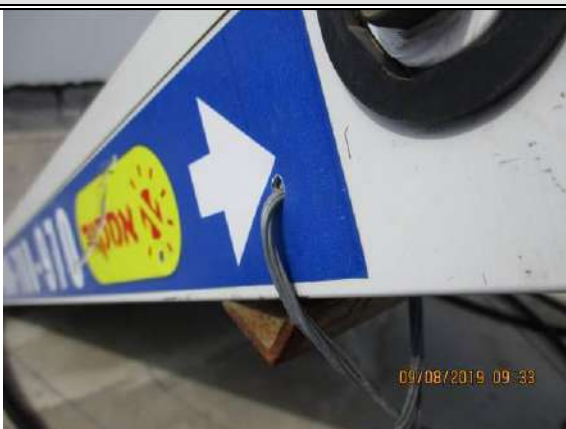
2.5.11 חיזוקי הקולטים לתושבות בוצעו בצורה ברברית ממש – בגופי הקולטים נעשו חורים.

כעת אטימות הקולטים היא אפסית ו"החיים" שלהם קצרים מאוד.

6. הרכבה בצורה ברברית ופוגעת בקולט

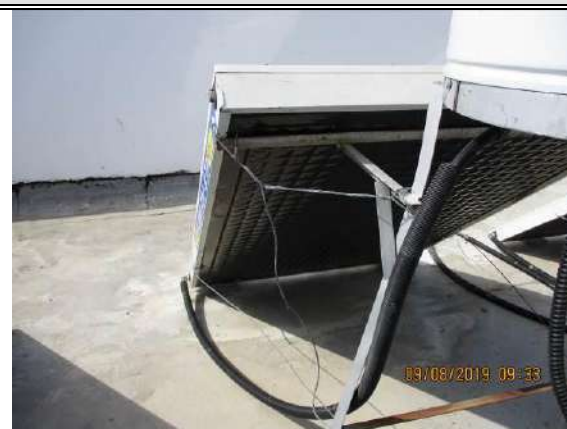
2.5.10 חיזוקי הקולטים בוצעו בצורה רשלנית ולא מתפקדים ולא מונעים את התפרקות הקולטים.

5. חיזוקי הקולט לא מתפקדים

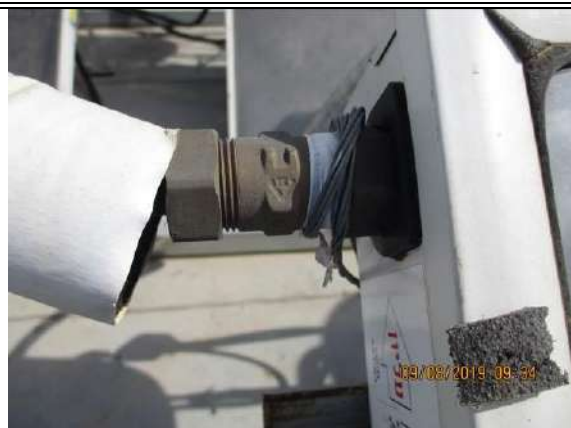
7. לא הורכבו אמצעים למניעת שיתוך <

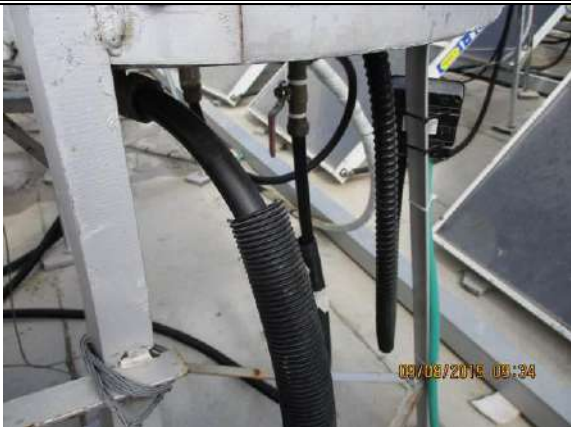
## 2.5.4 על הצנרת מים חמים כלל לא הורכב בידוד תרמי. במקום הבידוד הורכבו שריולי פלסטיק.

10. לא הורכב בידוד תרמי

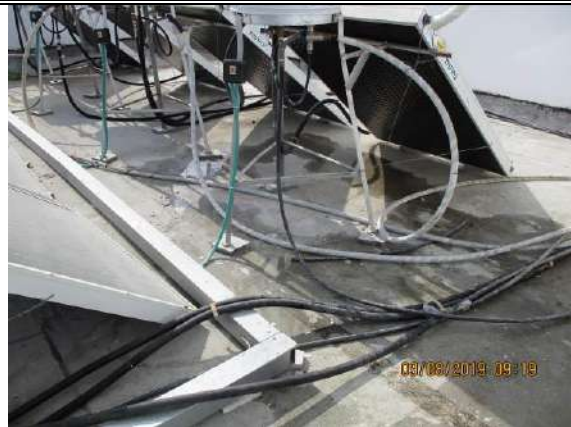
2.5.7 במקומות רבים נמצאו נזילות מים במערכות.

9. נזילות מים רבות

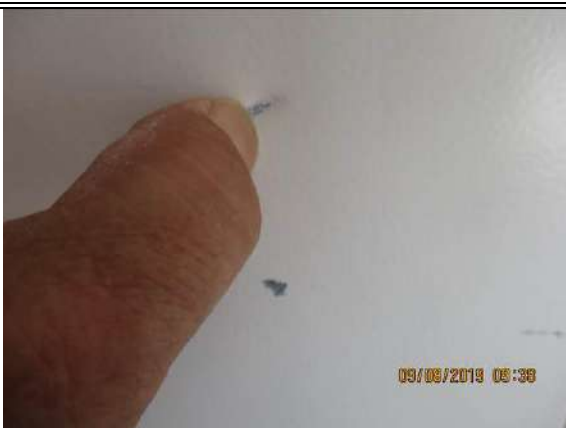
2. גירוד צבע קל

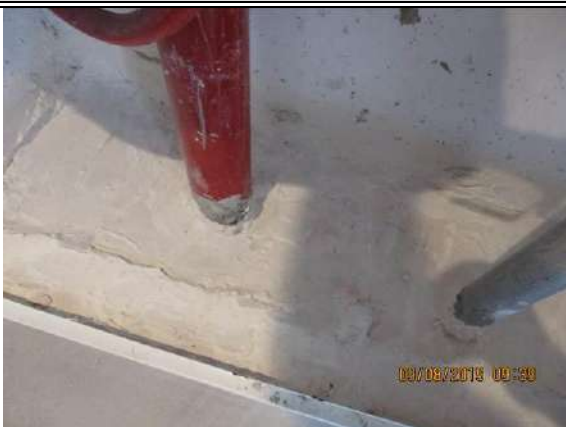
4. צינור הכיבוי אינו תקני

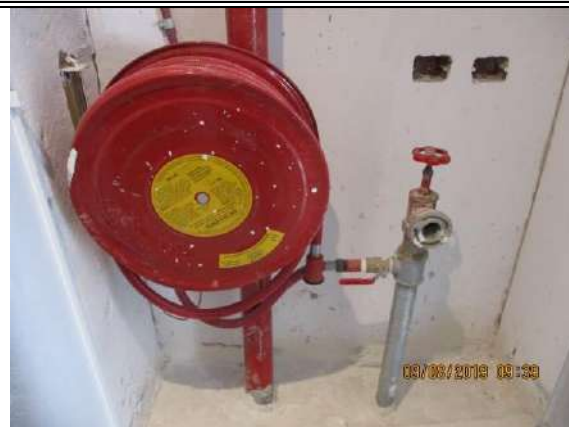
3. ארון כיבוי אש <<<

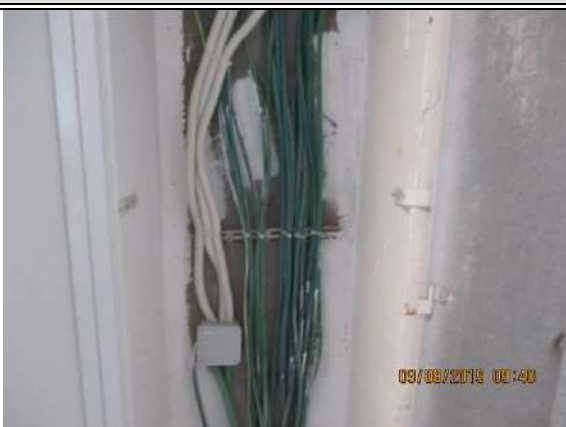
6. ארון חשמל <<<

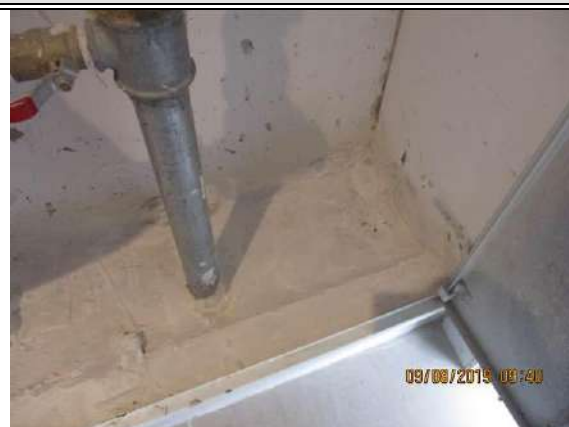
5. כנ"ל

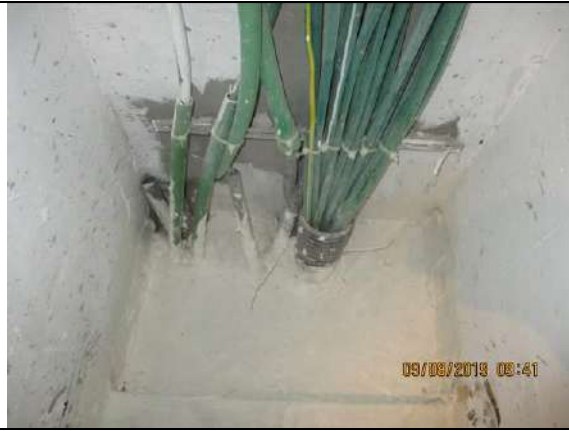
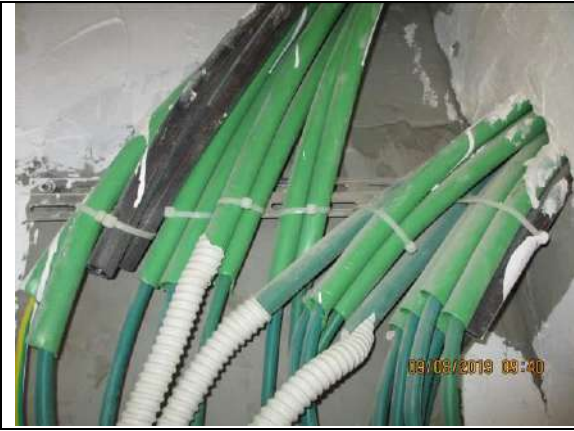
| <p><b>8. כנ"ל</b></p> | <p><b>7. לא בוצעה אטימת האש</b></p> |

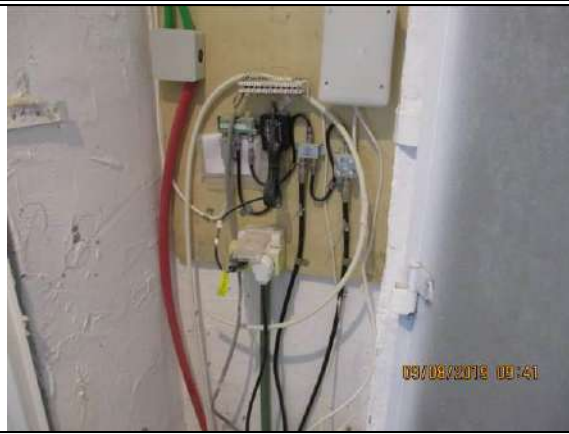
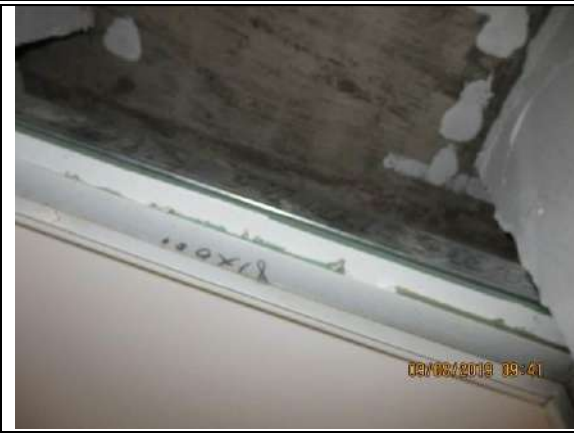
| <p><b>10. ארון תקשורת &lt;&lt;&lt;</b></p> | <p><b>9. לא בוצעה הפרדת האש</b></p> |

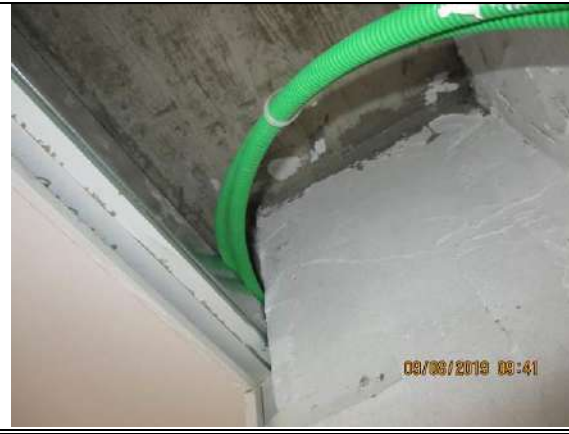
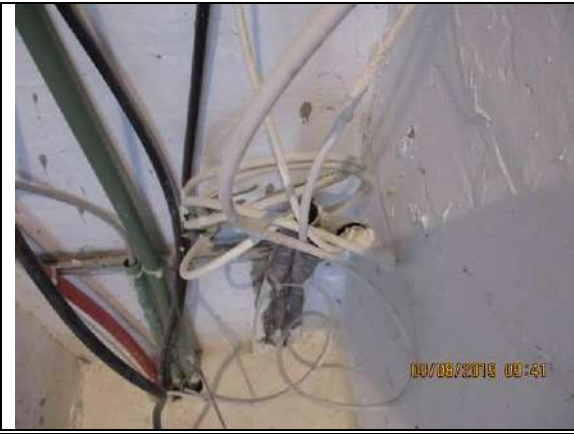
| <p><b>12. לא בוצעה הפרדת האש</b></p> | <p><b>11. לא בוצעה אטימת האש</b></p> |

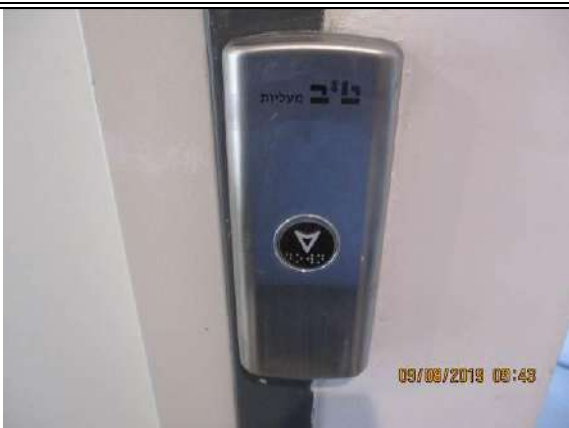
14. הרכבה לקויה (לא סימטרית)

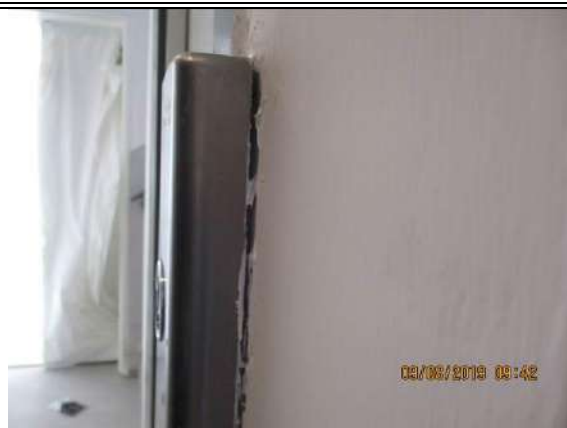
13. הרכבה לקויה (לא צמוד לקיר)

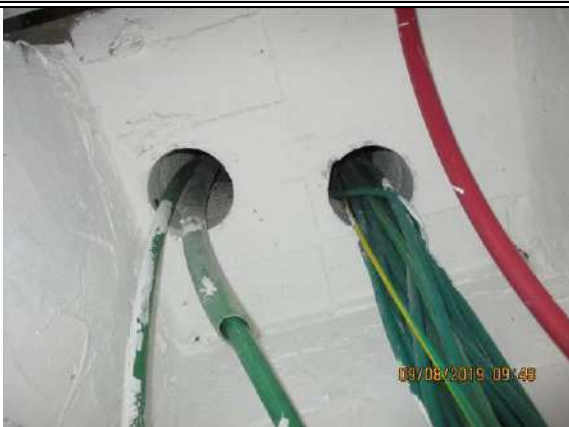
16. מעברים לא אטומים ע"י חומר מתאים

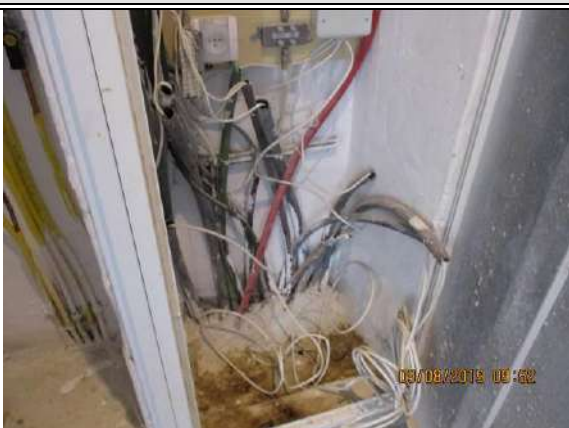
18. לא בוצעה אטימת האש

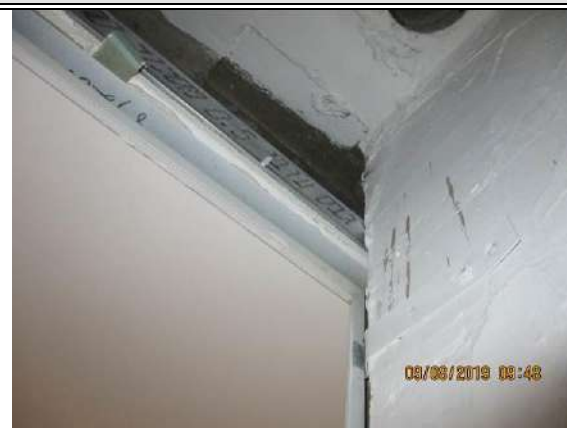
17. לא בוצעה הפרדת האש

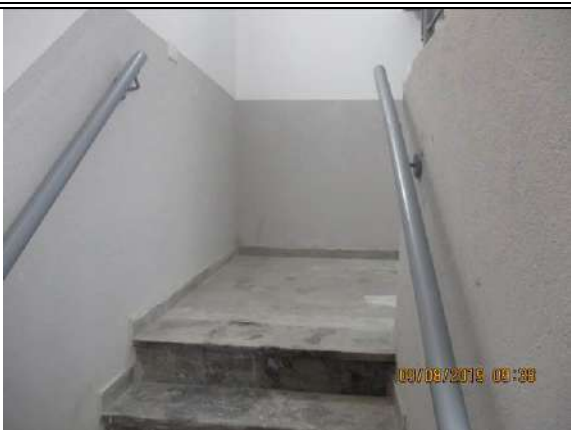
20. אחד ממאחזי היש הינו מיותר

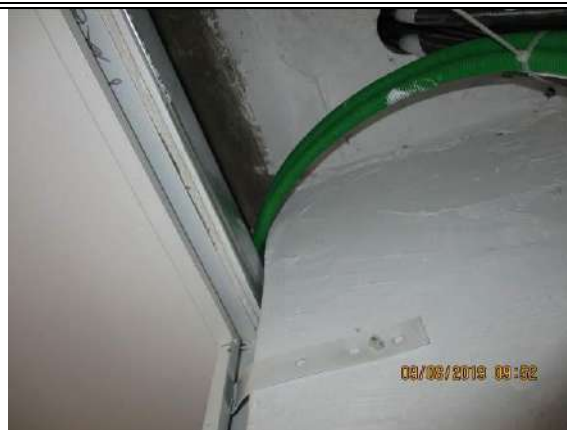
19. לא בוצעה הפרדת האש

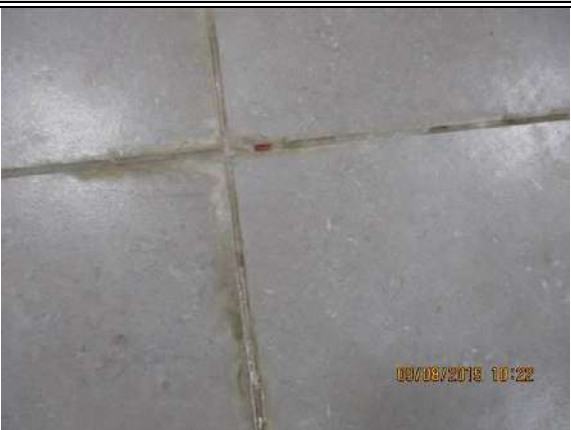
24. סימני רטיבות, רובה לקויה, שאריות ספייסרים

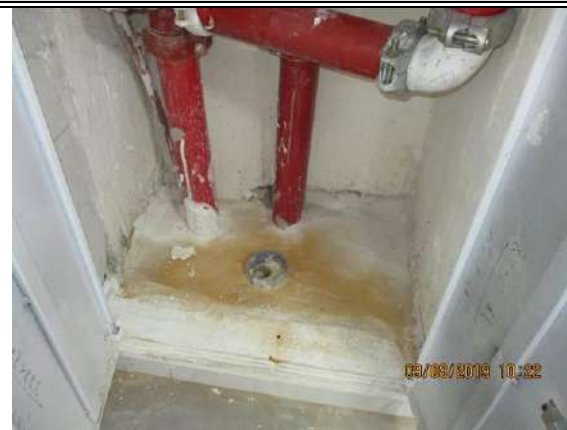
23. ליקויים זהים בארון הכיבוי

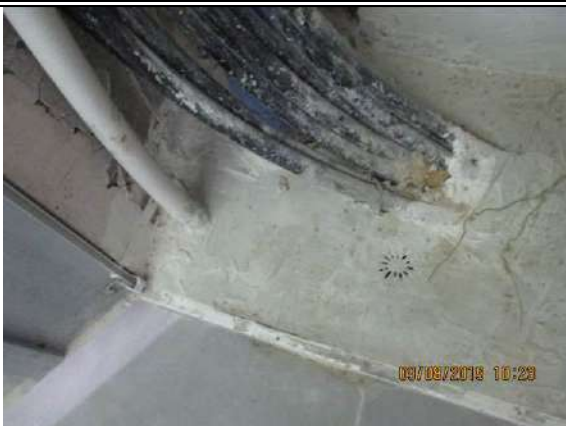
26. ליקויים זהים

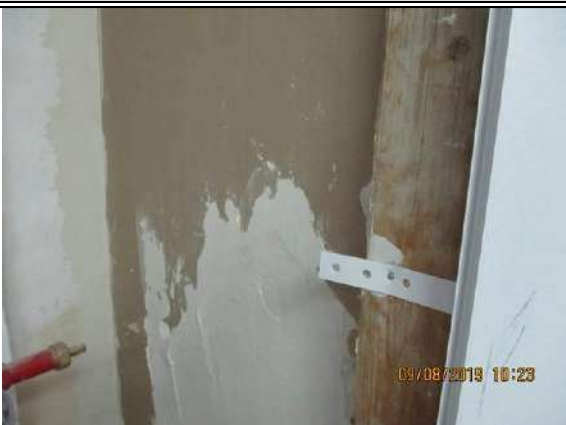
28. גבס רגיל (לא עמיד מים) ושאריות עץ בארון המים

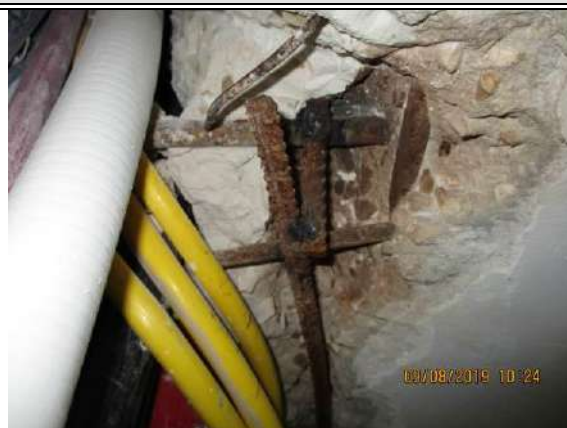
29. ברזל קונסטרוקטיבי תוקן בצורה לקויה + הברזל חשוף

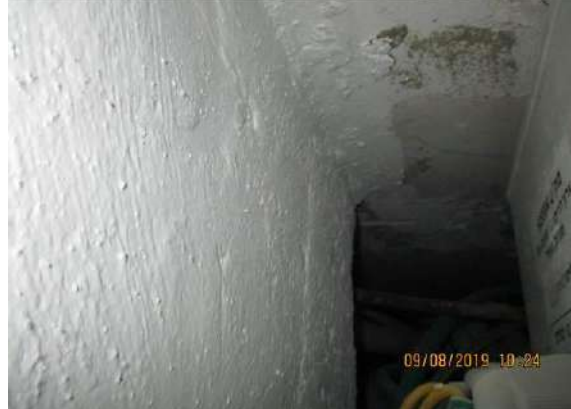
| <p><b>32. לא בוצעה הפרדת האש</b></p> | <p><b>31. ארון מוני מים &lt;&lt;&lt;</b></p> |

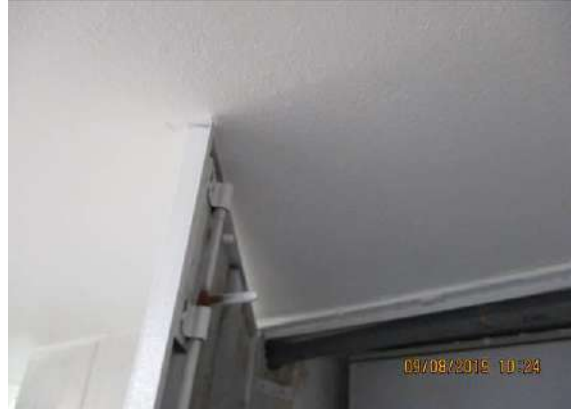
| <p><b>34. דלת הארון נוגעת בתקרת הגבס</b></p> | <p><b>33. צינור ניקוז מעל ארונות החשמל</b></p> |

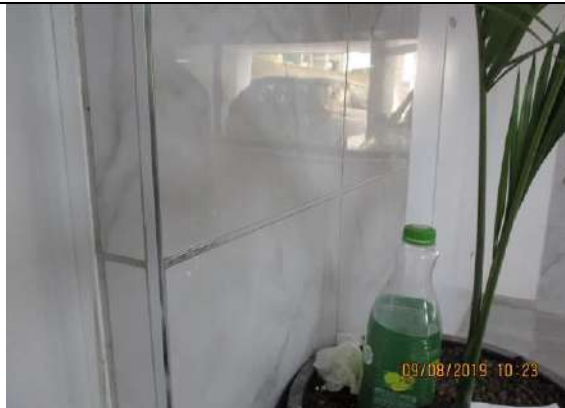
| <p><b>36.</b></p> | <p><b>35. כאן לאריחי החיפוי נמצאה הידבקות לא תקינה</b></p> |

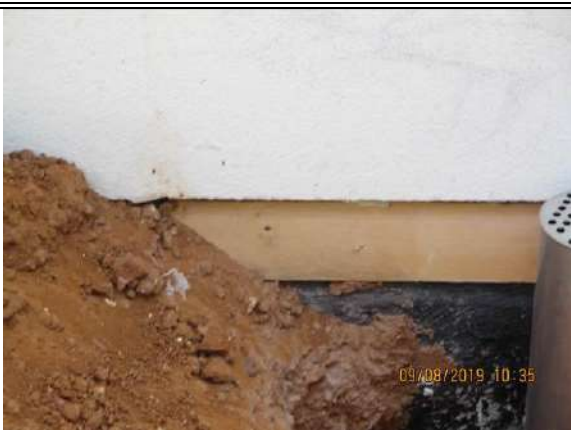
1. לא בוצעה הגנה לאיטום / לא הורכבה תמיכה לחיפוי
