## **הנדון: חוות דעת וממצאי ביקורת ליקויי בנייה**

### **בדיקת רכוש משותף**

### **(שיפוץ ותוספות בנייה במסגרת התכנית תמ"א 38)**

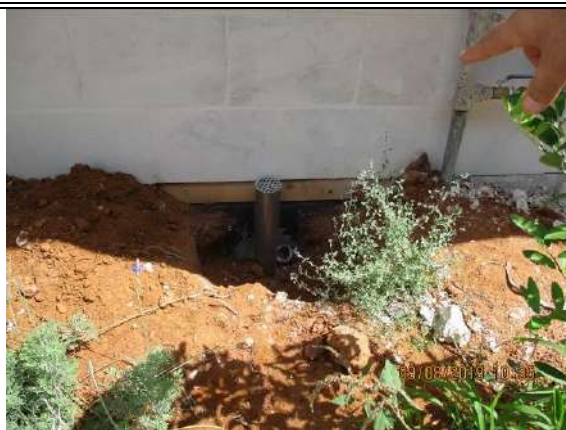
4.1 בהמשך לנושא של חיפוי האבן אשר דן בפרק הדו"ח הראשון:  
4.1.1 בקירות ועמודים שמעל הקרקע לא בוצע / לא הושלם קיבוע מכני תקני של אריחי האבן.  
4.1.2 לא הורכבה זוויתך תמיכה מתחת לשורת החיפוי הראשונה (התחתונה).

4.2 במערכת האיטום של קירות הבניין החודרים לקרקע לא בוצעה שכבת הגנה מכנית, ע"י קלקר או ש"ע.

1. לא בוצעה הגנה לאיטום / לא הורכבה תמיכה לחיפוי

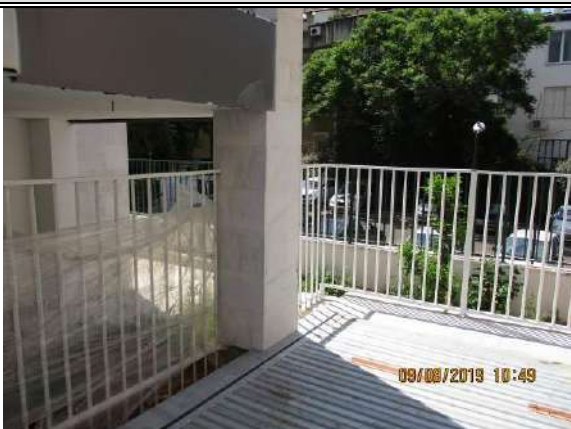
5. לא בוצע קיבוע של אבני החיפוי

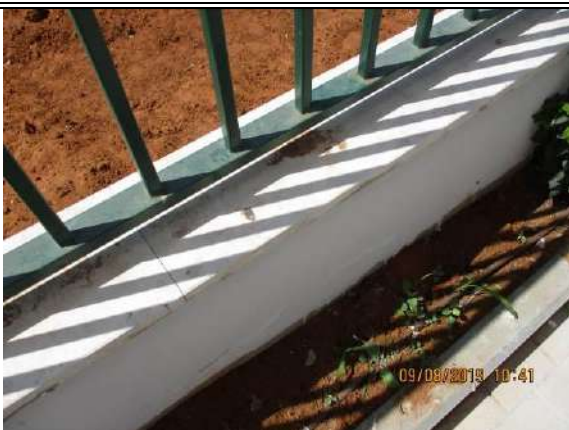
8. אריחי הקופינג לא יציבים

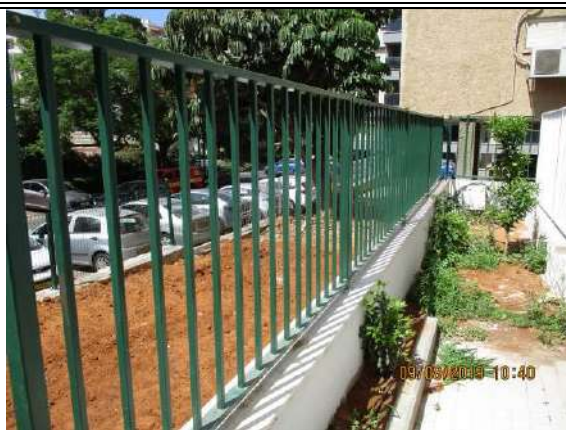
4.3.1 בחזית במתוארת בתמונה 7 הרוחב בין חלקי המעקה האנכיים לא תקני וגדול מהמותר עפ"י התקן. דווקא בחזית זאת הייתה חובה לשמור על הפרמטר הנ"ל, וזאת בגלל הפרש הגבהים בין רצפת מגרש הבית לבין המפלס של המגרש החיצוני.

7. גדר, כולל קיר ומעקה

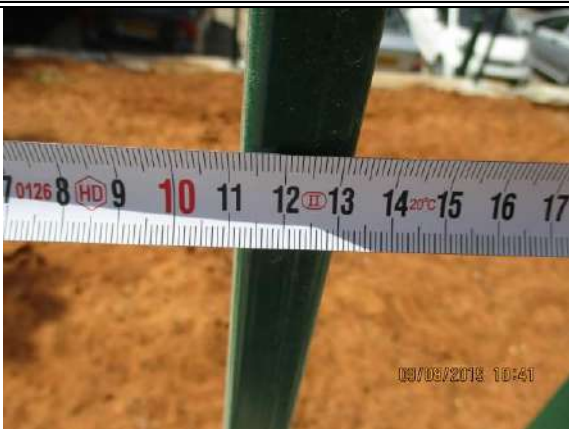
10. התוצאה

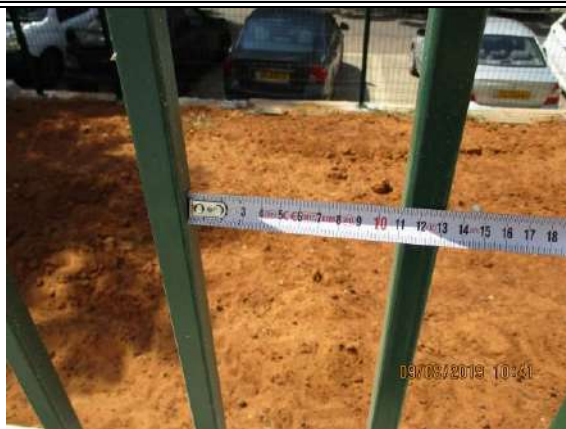
9. מדידת מרווח

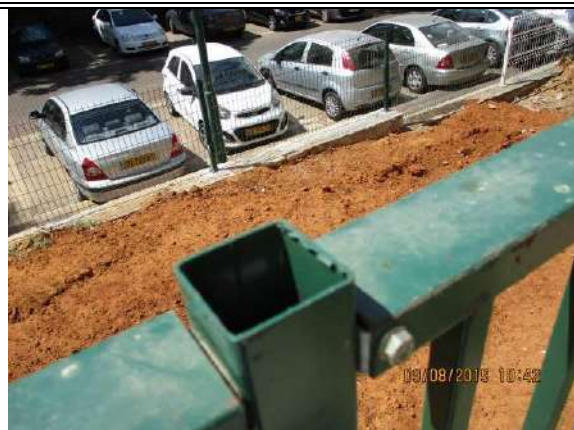
14. לא הורכבו פקקים על העמודים

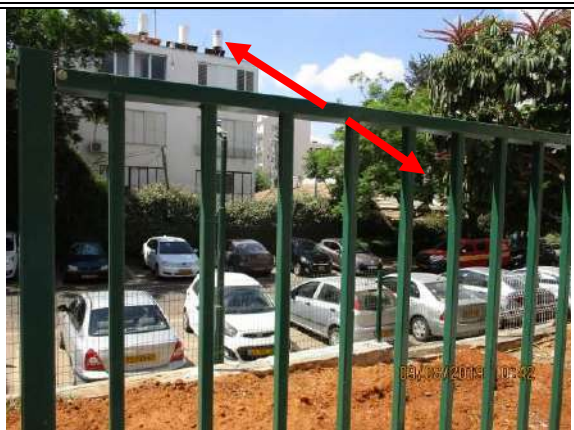
13. מעקה לא יציב ומתנדנד

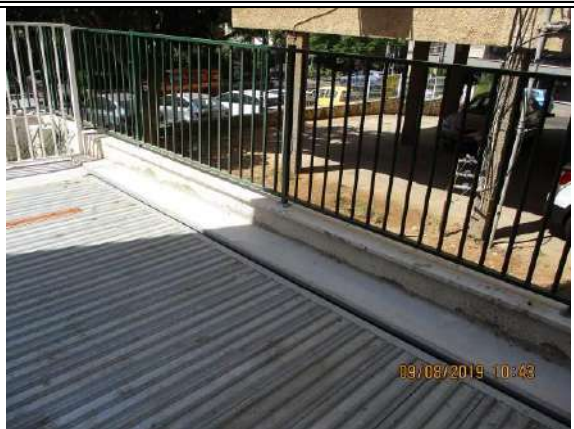
15. ליקויי קופינג והיעדר פקקים נמצאו גם בקטע זה

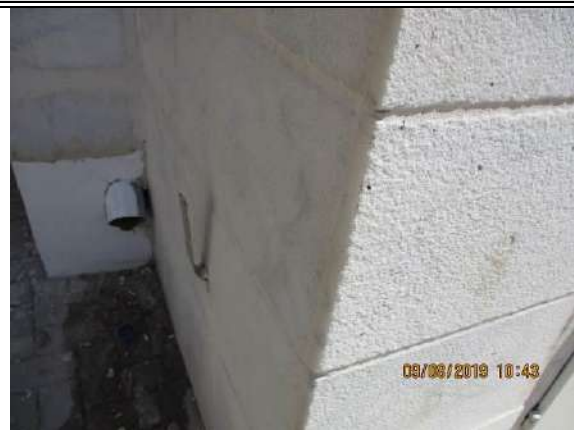
17. לא הורכבה קופסת ארקה <

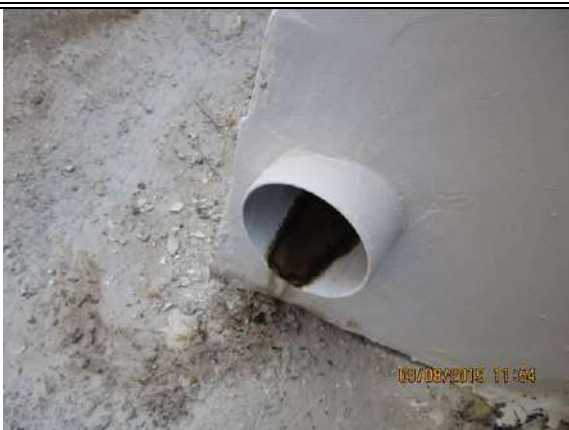
20. הצטברות מים

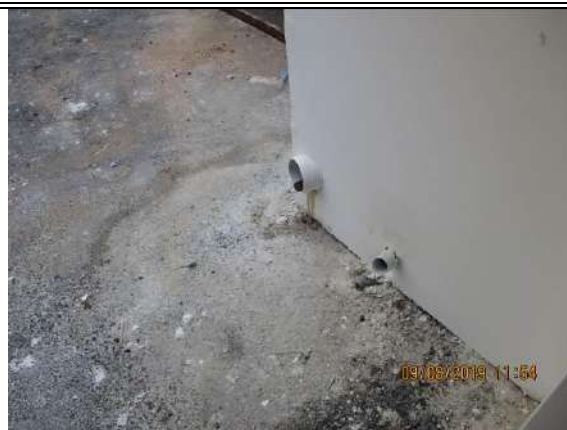
4.5. זווית המוצא של המרזב אינו תקני, בגלל היעדר שיפוע. עקב כך בתוך הזווית קיימת הצטברות מים.

19. זווית מוצא ללא שיפוע תקני <

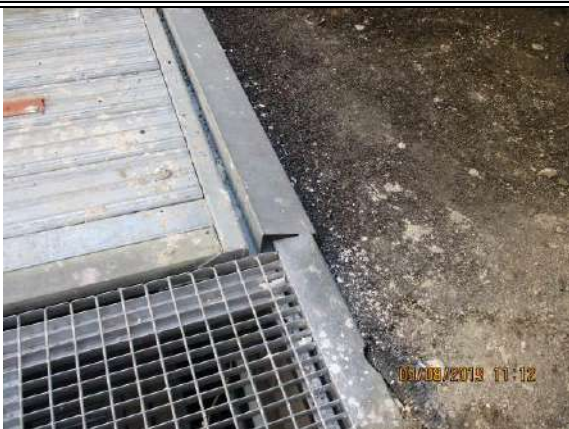
4.6.2. ישנם חיבורים לא תקינים (לא מישוריים ועקומים) בין הפרופילים שונים (ראה דוגמא בתמונות).

22. חיבור לקוי

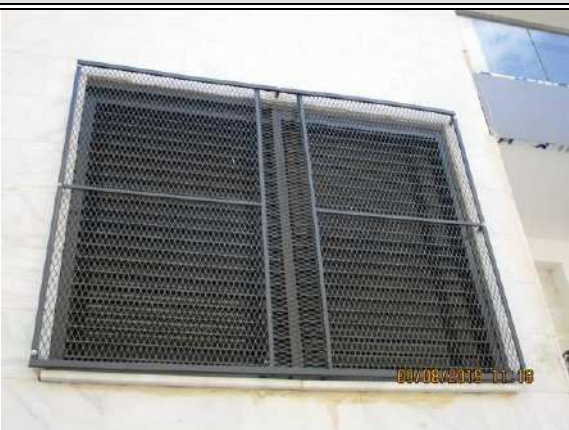
24. דבר זה כפיט שבוצע מתאים לבית הסוהר ולא לדירת מגורים

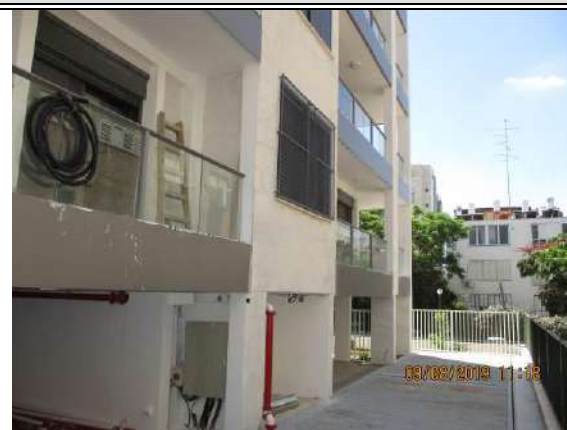
23. אמצעי הגנה כנגד עליית החניות בוצע בדירה אחת בלבד <

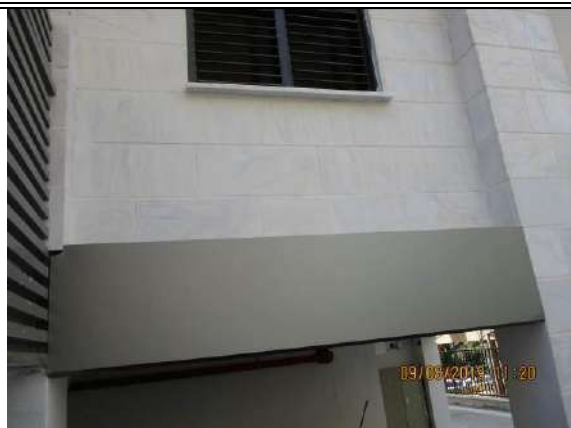
26. לא בוצעו אפי מים בתקרות

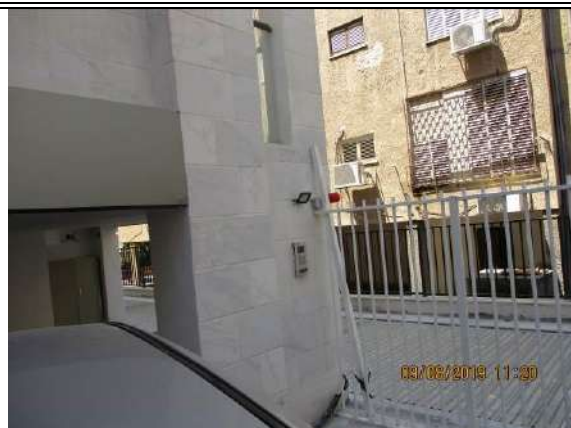
25. מיקום של לוח הפיקוד של החניות אינו ראוי ואינו בטיחותי

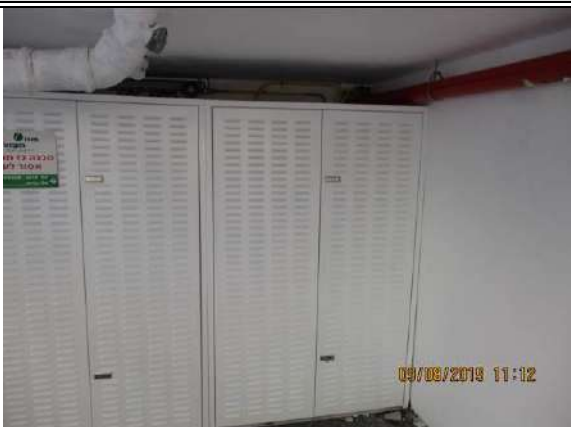
28. של ארון הגז לא יציבה ומתנדנדת בצורה מופרזת

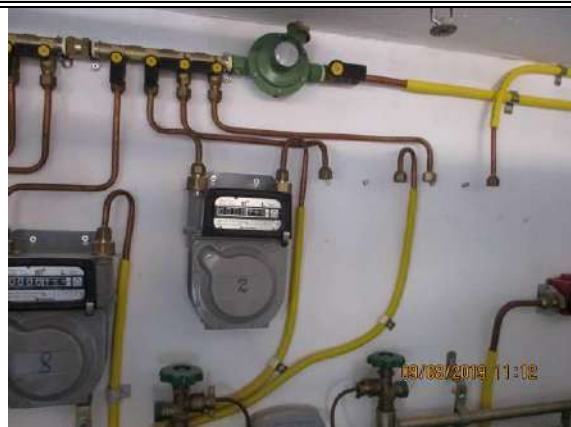
27. ארון גז <

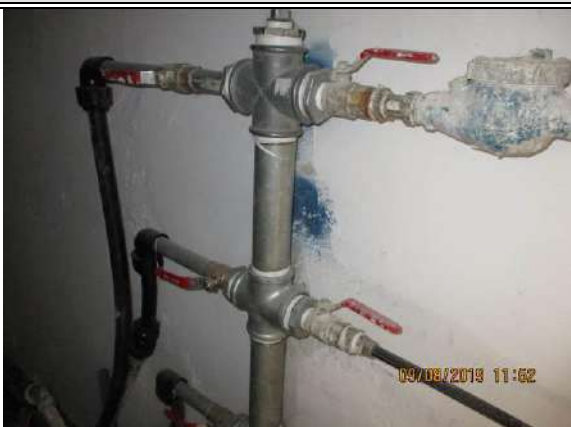
30. כנ"ל

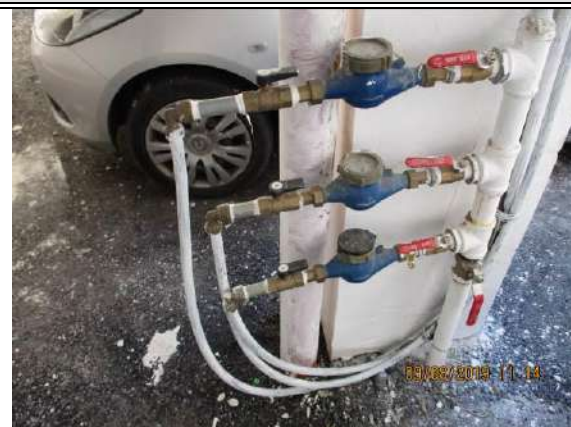
29. מחלקי המים אינו יציב ומתנדנד

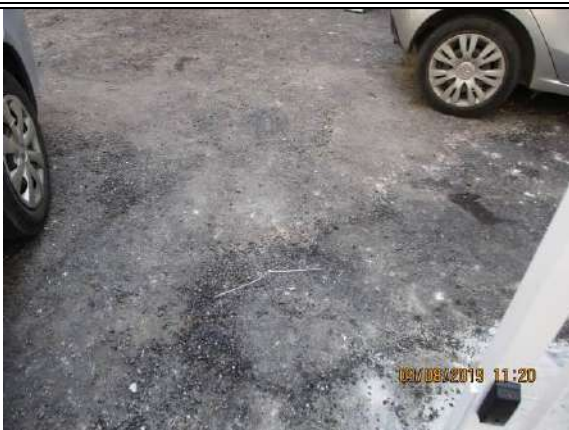
32. איכות האספלט ירודה ממש

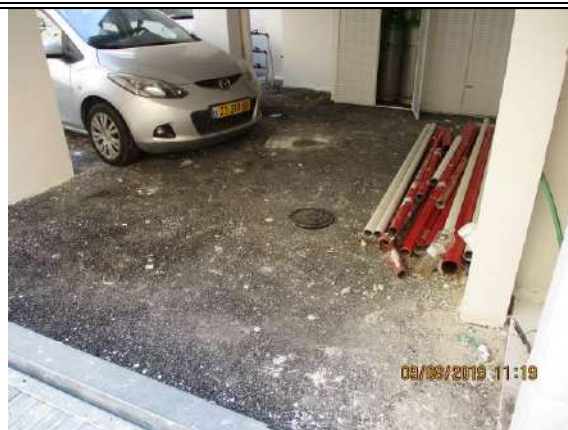
31. בוצע אספלט לקוי לחלוטין במקום אבן משתלבת

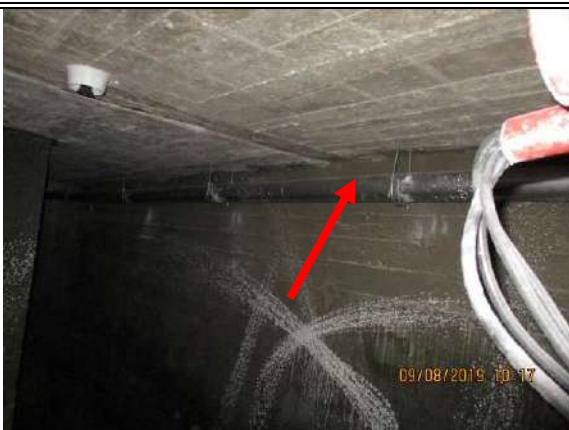
2. צינור הביוב מתחת לתקרה

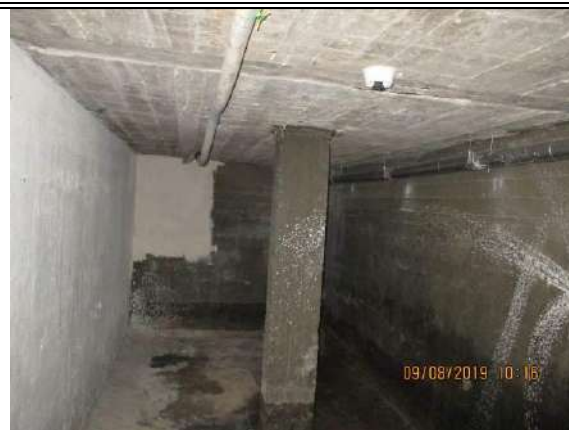
1. מאגר מים: לא הושלמו עבודות האיטום

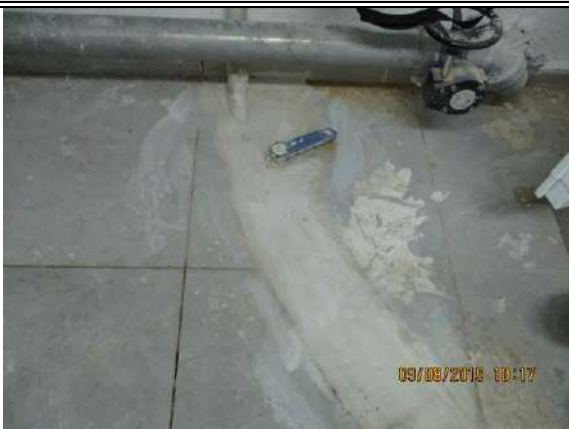
- 5.1 במאגר המים לא הושלמה אטימה של הקירות.
- 5.2 בתחום המאגר בצמוד לתקרה עוברים צינורות של הביוב והניקוז. הדבר אינו מקובל לחלוטין בפני עצמו, אך צורת ההרכבה של הצינורות מבטיחה בזמן הקרוב התפרקות הצינורות הנ"ל וחדירת מי הביוב והניקוז למי השתייה. בנוסף צינור הניקוז בוצע ע"י חומר אשר לא מתאים בכל מקרה.
- 5.3 במאגר הורכב סולם עשוי פח שחור צבוע או פח מגולוון במקרה הטוב, אך לא עשוי נירוסטה לפי דרישת התקן.
- 5.4 בתקרה וקירות המאגר (בעיקר בתקרה) נמצא ברזל בניין חשוף וחלוד.
- 5.5 שוחת הניקוז אינה תקינה לחלוטין: בעת הרכבתה התברר שעקב מידותיה היא אינה נכנסת לחדר. ואז גוף השוחה נחתך לשני חלקים, החלקים הוכנסו לחדר המשאבות, הורכבו ברצפה, וזאת תוך חיבור לא מקובל ובוודאי לא אטום בין שני חלקיה.
- 5.6 ריצוף החדר בוצע ע"י אריחי קרמיקה מסוג גרניט פורצלן מזוגג. סוג הריצוף הנ"ל חלק מאוד, בשל כך מהווה מפגע בטיחותי חמור ובשום פנים ואופן לא מותר לשימוש ולא מתאים

4. צינור הניקוז במחובר לשוחה / למשאבת הניקוז

1. במאגר המים יש להשלים עבודות האיטום.
2. יש לבצע תכנון חדש ולהוציא את צינורות הביוב והניקוז מתחום המאגר.
3. להחליף סולם הנוכחי לסולם נירוסטה תקני.
4. לפרק את המערכות ולפנות אותן מהחדר.
4. להחליף ריצוף בחדר לריצוף בעל דרגת החלקה תקינה. ריצוף החדש יש לבצע עם שיפועים כלפי נקודת הניקוז.
5. להחליף את שוחת הניקוז הפגומה לתקינה.
6. לבצע תכנון חוזר ולהרכיב את המערכות מחדש בצורה תקינה ומקצועית.
7. לבצע מערכת ארקה תקינה.
8. לבצע עבודות ותיקונים נלווים.

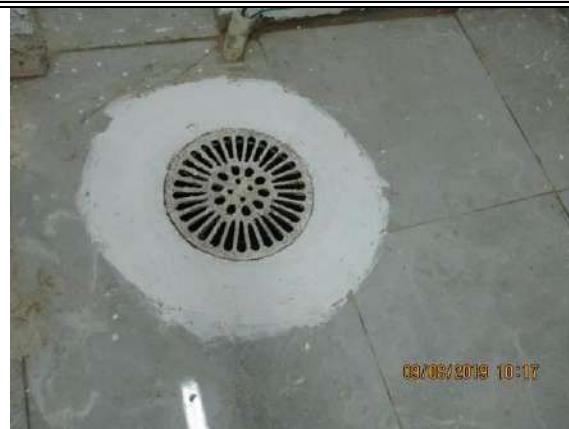
3. שוחת הניקוז ברצפת החדר

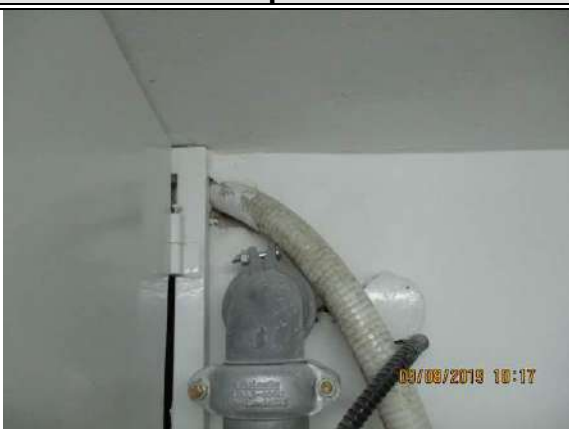
6. חדירת צינור הניקוז למאגר המים

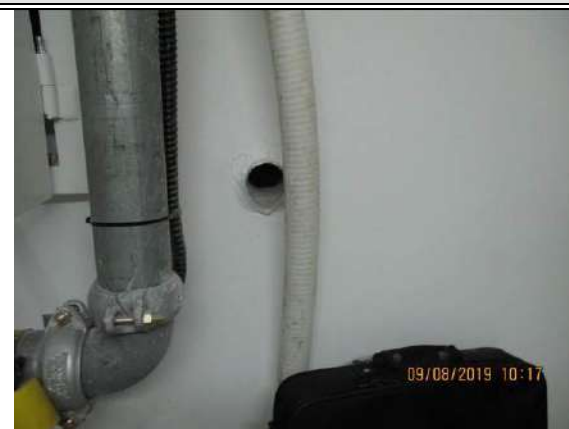
5. המשך של צינור הניקוז

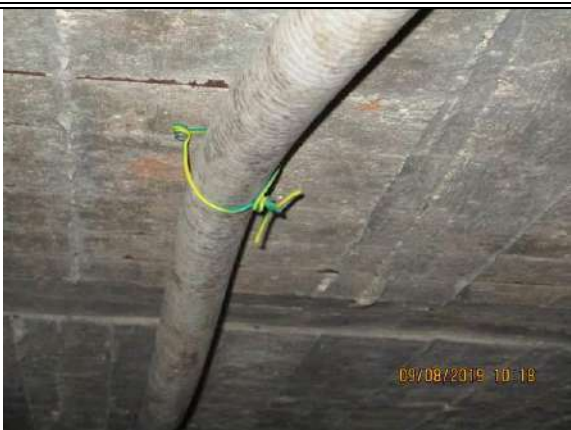
8. אין דבר יותר רשלני מהמתואר בתמונה

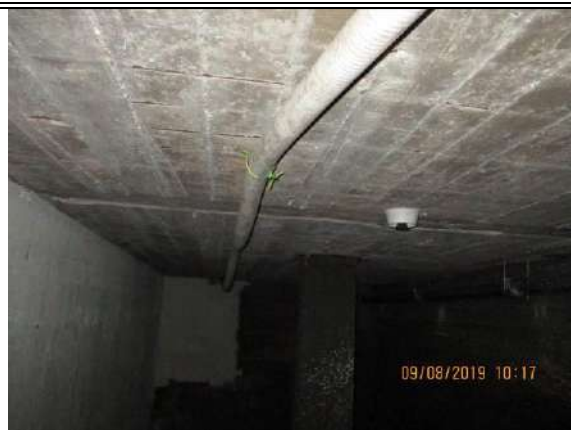
7. מעבר של צינור הניקוז מתחת לתקרה של מאגר המים

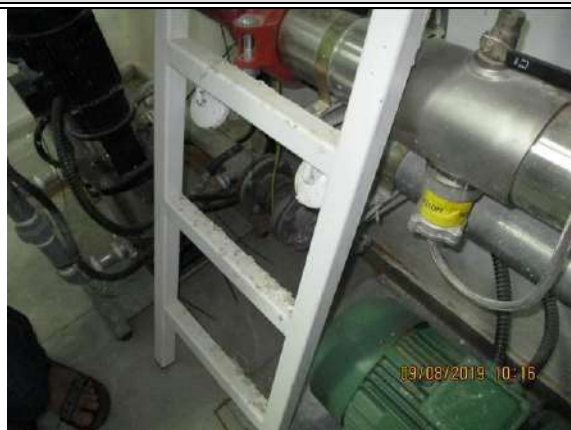
10. דוגמא של הסולם (פח שחור או מגולוון צבוע)

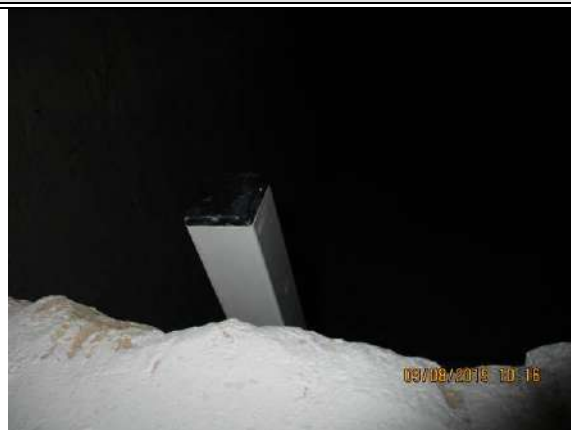
9. סולם בתוך המאגר לא עשוי מנירוסטה

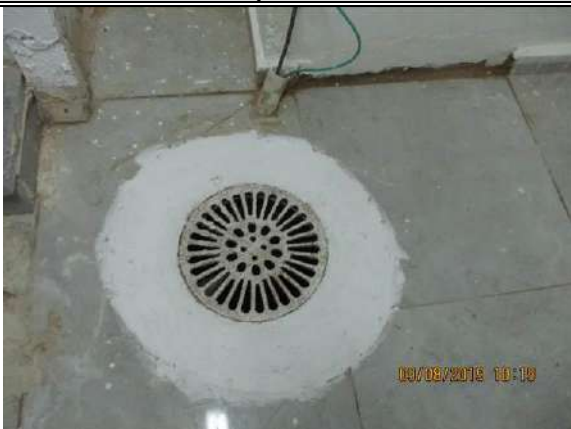
12. שוחת הביוב לא תקינה, ראה הסבר בפרק זה

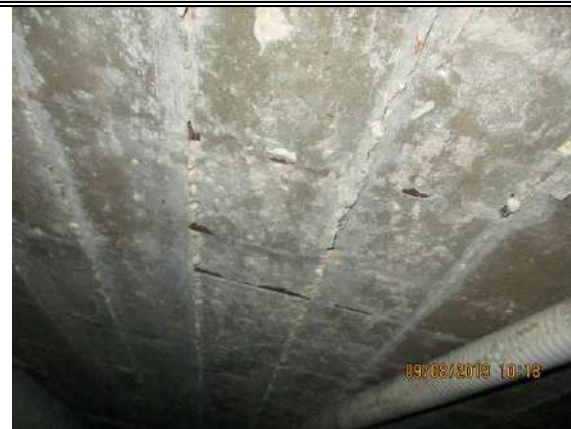
11. ברזל בניין חשוף וחלוד בתקרה מעל המאגר

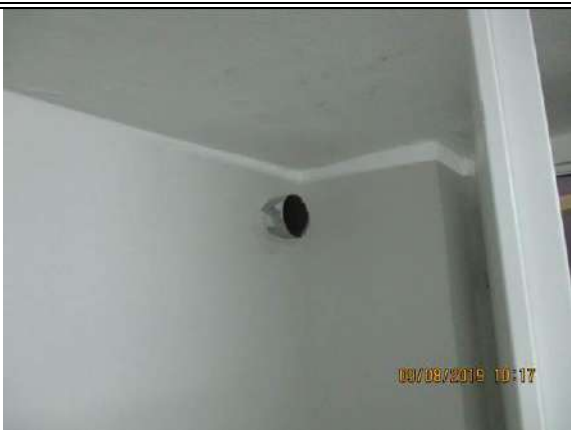
14. לא הורכבה רשת

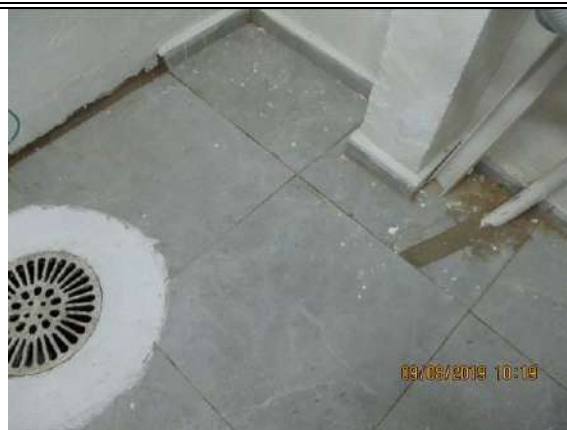
לחדר המשאבות. בנוסף הריצוף הנ"ל בוצע ללא שיפועים כלפי נקודת הניקוז ברצפה.

13. ריצוף גרניט פורצלן מזוגג: לא תקני ולא בטיחותי

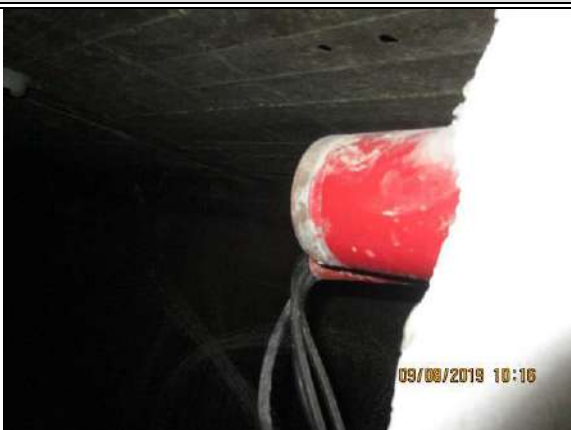
16. לא הושלמו עבודות

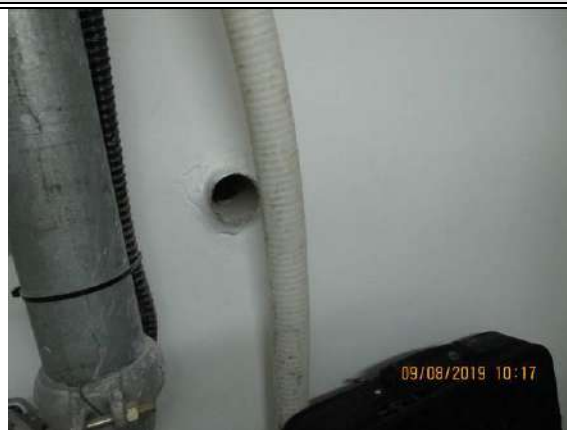
15. כנ"ל

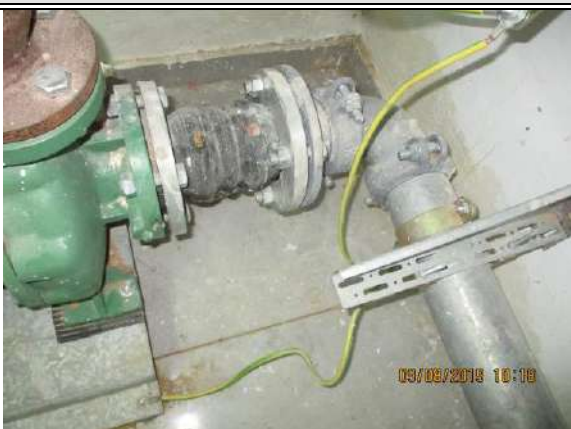
18. כאן הורכב מחבר גמיש

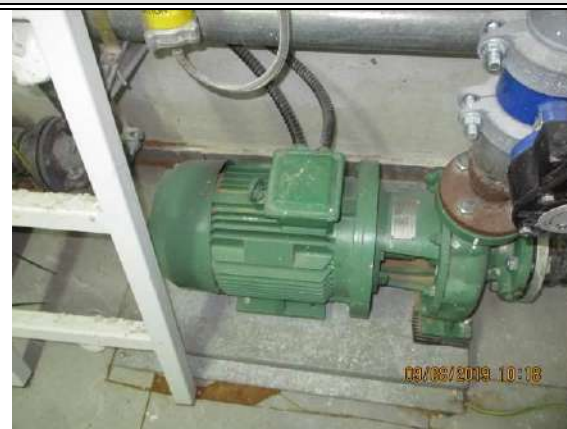
5.8 משאבות המים הורכבו בלי יסוד תקין.

17. משאבה

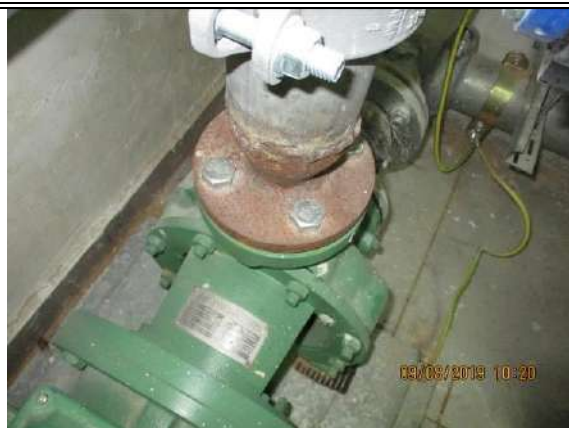
5.10 במערכות המים נמצאו חלקים חלודים.

20. חלקים / אביזרים חלודים

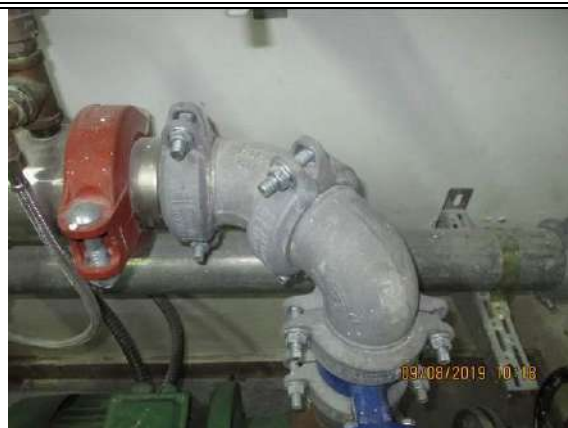
5.9 לא בכל מקום הנדרש הורכבו המחברים הגמישים.

19. כאן לא הורכב מחבר גמיש

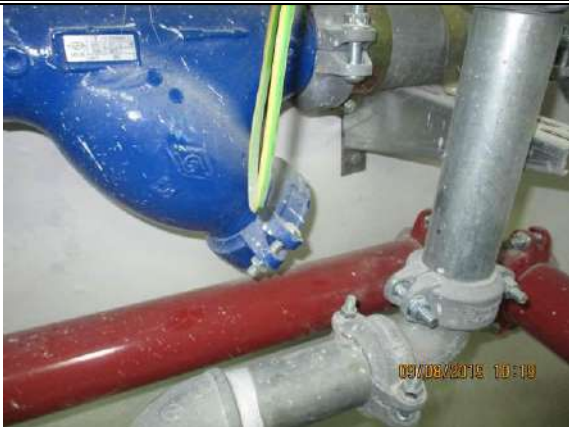
22. כנ"ל

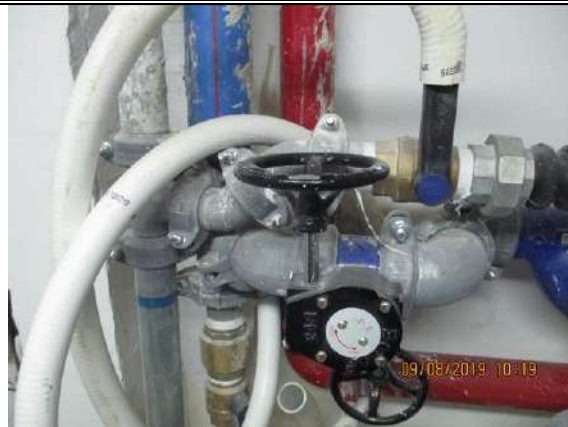
5.11 במספר מקומות הציוד והאביזרים הורכבו בצורה אשר מונעת תחזוקה תקינה ופירוק לצורך החלפתם.

21. הרכבה צמודה לא מאפשרת תחזוקה והחלפה

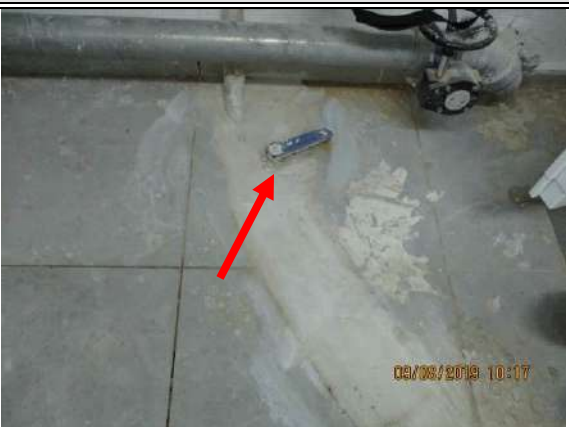
5.12 אחד מהברזים הורכב בתוך הרצפה בצורה יוצאת מן הכלל.

24. הרכבת הברז יוצאת מן הכלל

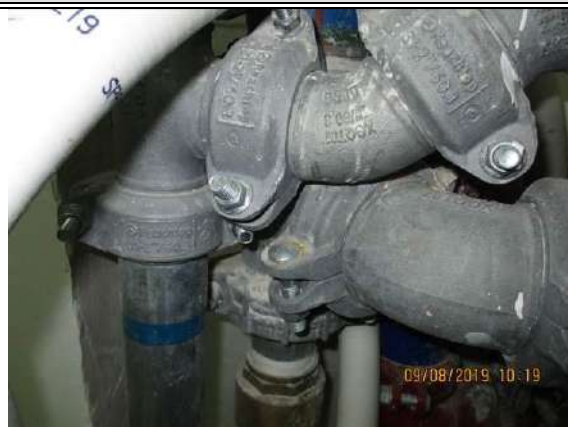
23. כנ"ל

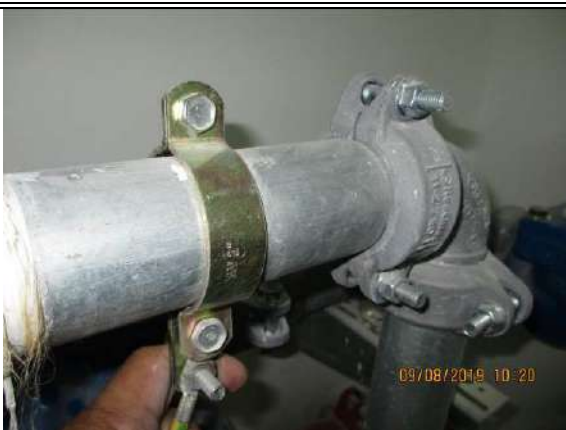
26. כנ"ל

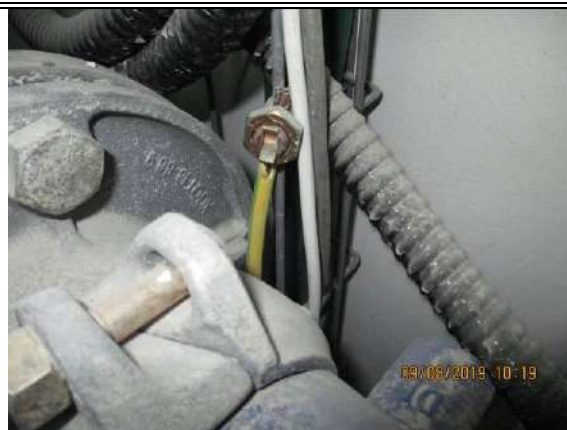
5.13 מערכת הארקה לא הושלמה ונכון להיום אינה תקינה ואינה בטיחותית.

25. ארקה חלקית

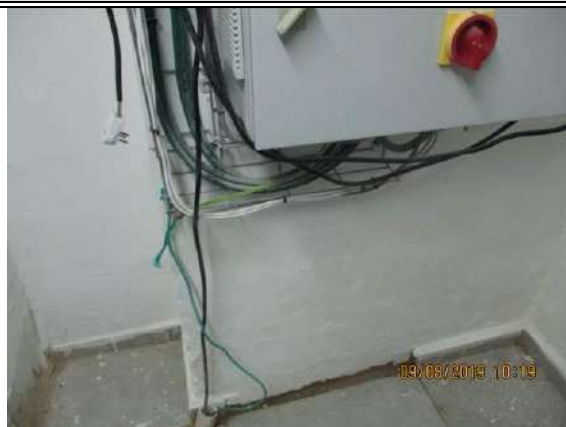
28. כנ"ל

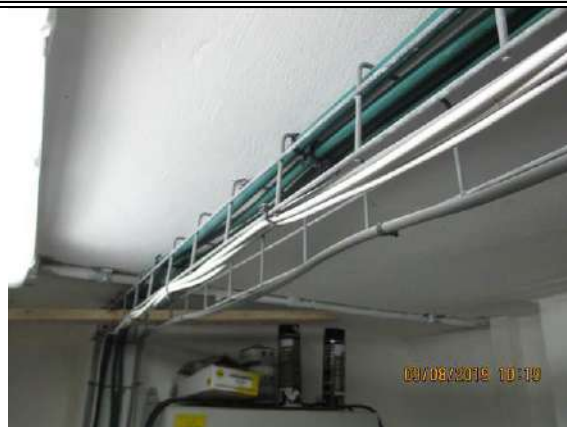
27. ארקה לא הושלמה

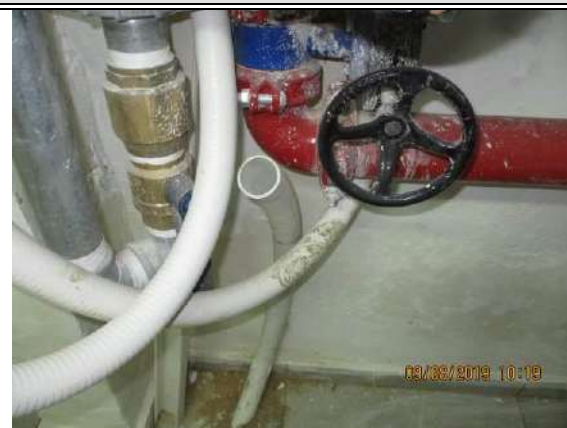
29. צינור זה לא מתאים למקום
