## הנדון: חוות דעת וממצאי ביקורת ליקויי בנייה

### בדיקת רכוש משותף

**תיאור הבניין:** בניין מגורים בן 5 קומות + קומת כניסה.

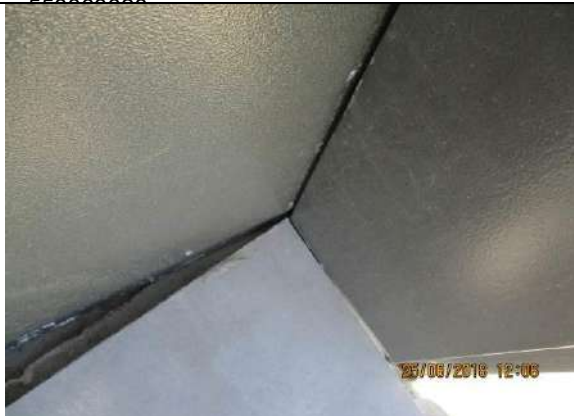
| <p><b>2. מערכת של הדלת / סף הדלת בצורה שעשויה בוודאות תחדיר מי גשם אל תוך הבניין, ובכמות גדולה במיוחד</b></p> | <p><b>1. אחת מהדלתות</b></p> |

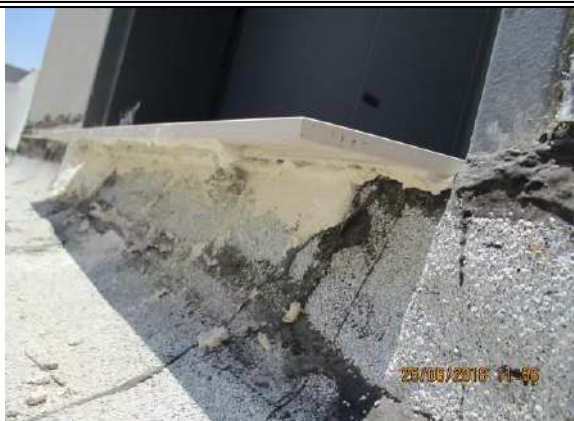
| <p><b>4. חלק והגדול של הסף תלוי באוויר ויישבר בעתיד הקרוב</b></p> | <p><b>3. סף הדלת עשוי קרמיקה</b></p> |

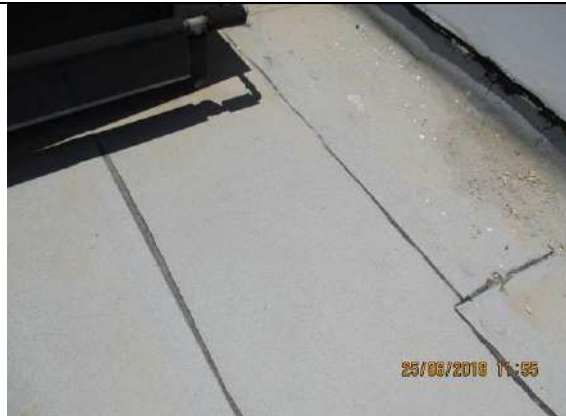
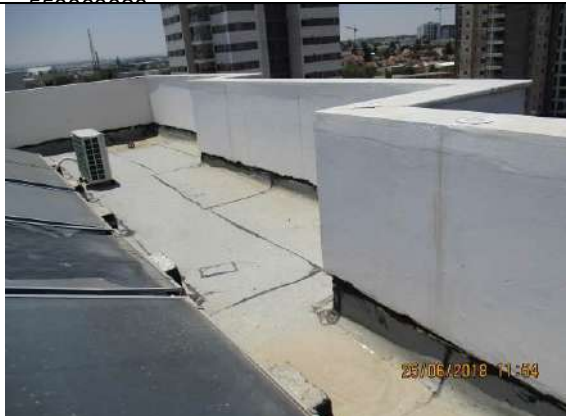
### 1.1.2 בעלייה לקירות המעקה וקירות המבנה שנבנה מעל הגג מספר שכבות האטיסם אינו תקין.

בוודאות חסרה שכבה אחת - שכבת החיפוי. יתכן שחסרה גם שכבת החיזוק.

הליקויים הנ"ל מנוגדים לדרישות התקנים, "מחלישים" את מערכת האטיסם במקומות

| <p><b>8. מספר שכבות האיטום בעלייה לקירות אינו תקין</b></p> | <p><b>7. מספר שכבות האיטום בעלייה לקירות אינו תקין</b></p> |

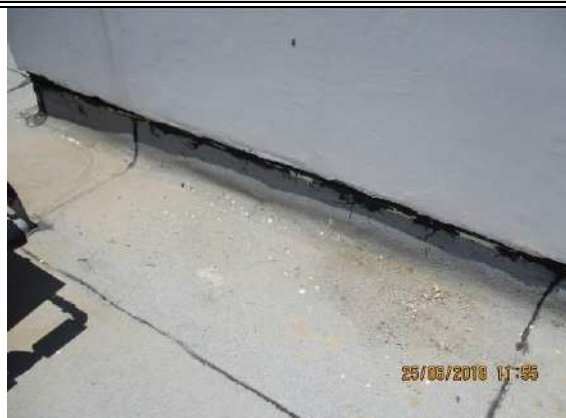
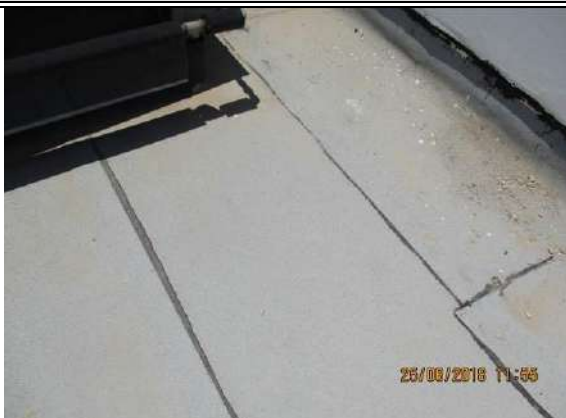
בנוסף וזה מחמיר את הבעיה בעליית יריעות הביטומניות לקירות המעקה נוצרו כיסי

אוויר גדולים ורבים. כלומר ניכרת הידבקות יריעות לקויה.

| <p><b>10. כאן נמצא כיס אוויר במישור הגג</b></p> | <p><b>9. כנ"ל + כיסי אוויר</b></p> |

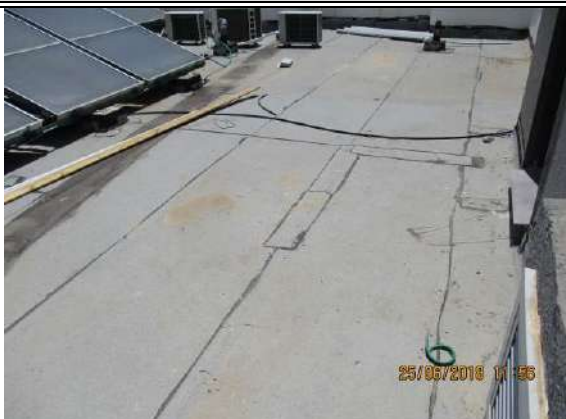
### 1.1.4 לא בוצעה הלבנת תפרים בין היריעות הביטומניות.

| <p><b>12. לא בוצעה הלבנת תפרים</b></p> | <p><b>11. כיסי אוויר גדולים ורבים</b></p> |

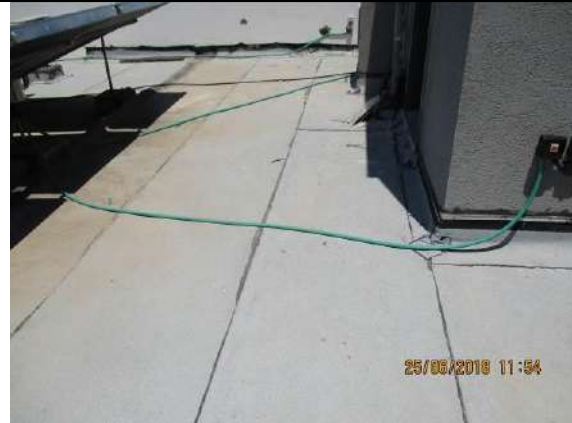
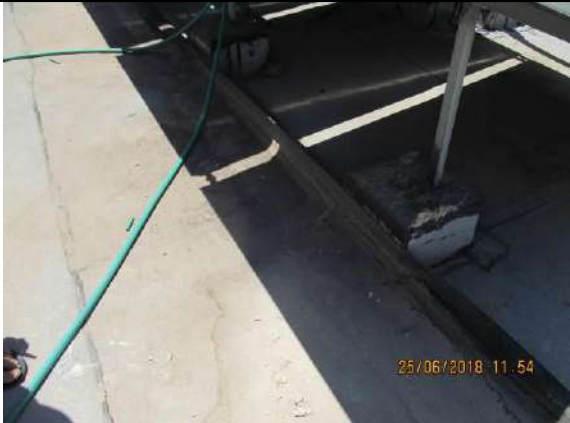
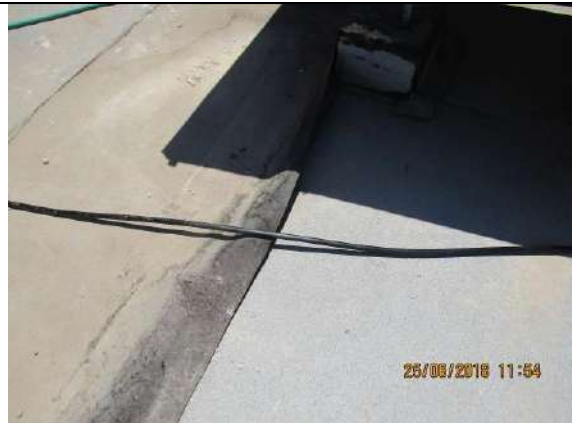
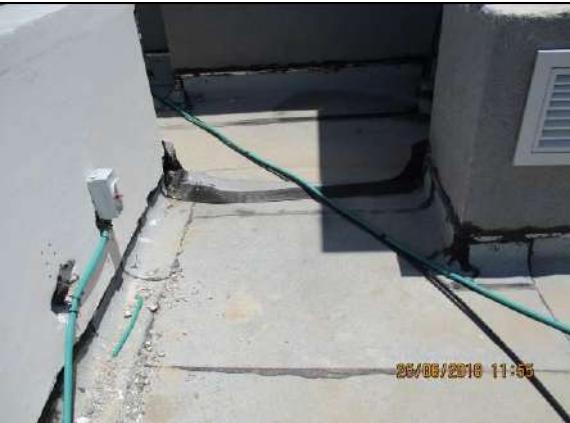
**1.1.6 בעבר וכנראה לצורך בדיקת ההצפה בין קטעי הגג רותכו רצועות של יריעות הבטומניות**

**(חלוקת גג לקטעים לצורך בדיקה). הבעיה היא שהרצועות הנ"ל לא הוסרו והן לא**

**מאפשרות לניקוז מי גשם תקין, וכן מהוות הצטברויות מים על פני הגג.**

| <p><b>14. רצועה הביטומנית שלא הוסרה לאחר בדיקת ההצפה – היא שגורמת להצטברות המים</b></p> | <p><b>13. סימני הצטברות מים</b></p> |
| <p><b>16. כנ"ל במקומות נוספים</b></p> | <p><b>15. כנ"ל צולם בזווית אחרת</b></p> |

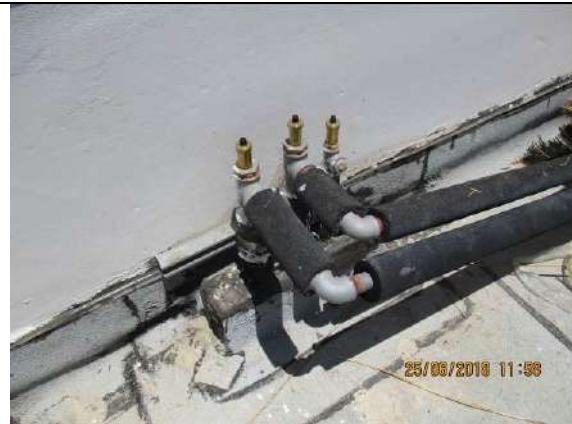
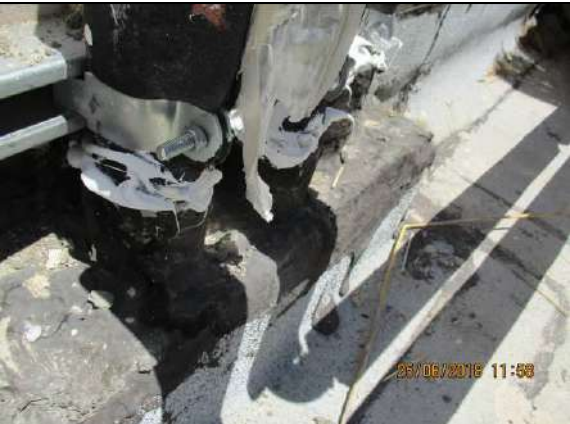
## 1.1.5 מעברי צינורות של מערכת סולרית בוצעו בצורה לא תקינה אשר מהווה חדירות מים

### אל תוך הבניין.

| <p><b>18. המעבר הנ"ל אינו תקין ויחדיר מי גשם אל תוך הבניין</b></p> | <p><b>17. מעבר צינורות של מערכת סולרית &lt;</b></p> |

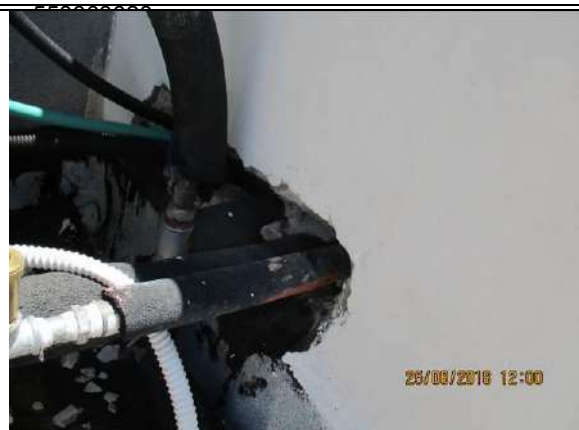
20. כאן תהיה חדירת מים ללא כול  
ספק

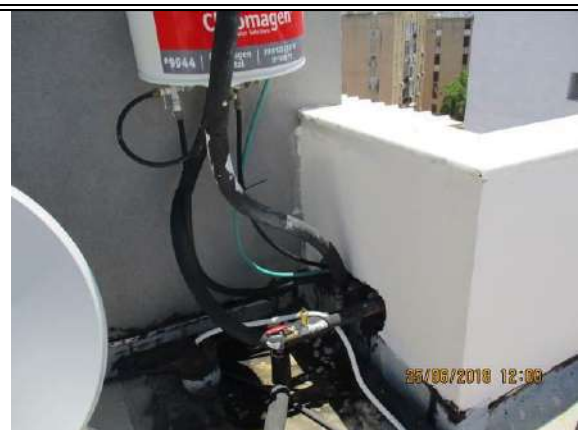
19. מעבר צינורות נוסף <

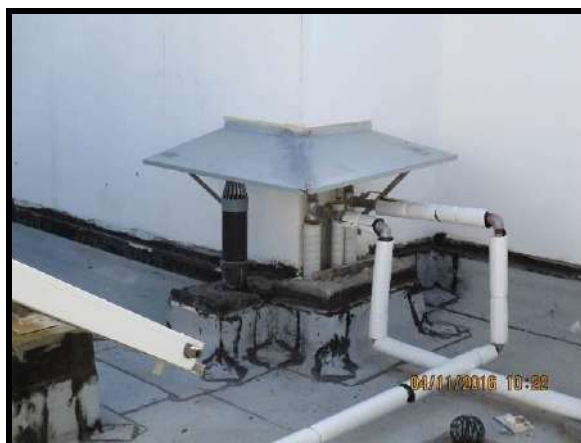
דוגמת ביצוע תיקון ראוי של מעבר צינורות לקוי

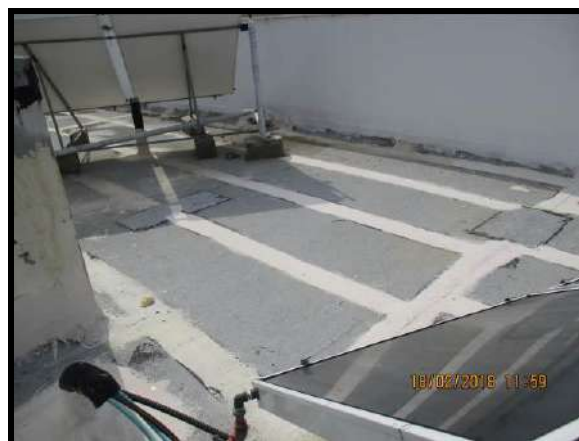
דוגמת ביצוע הלבנת תפרים

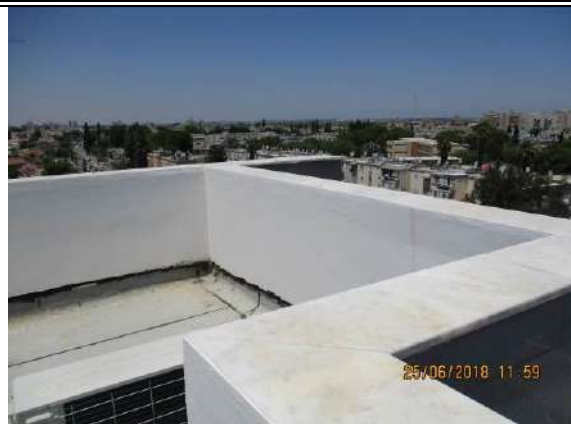
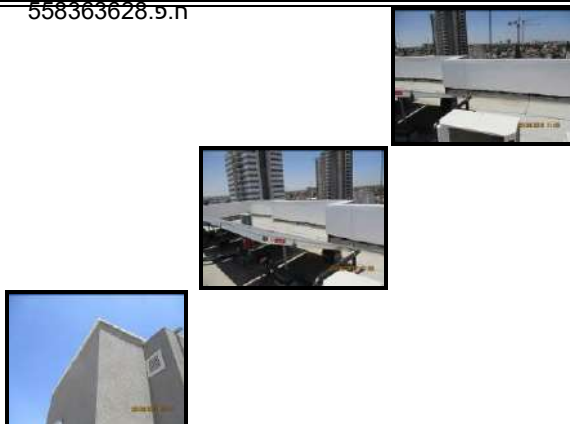
**2. כנ"ל**

**1. קופינג על קירות המעקה: אין בליטת הקופינג מעל מישור הקירות**

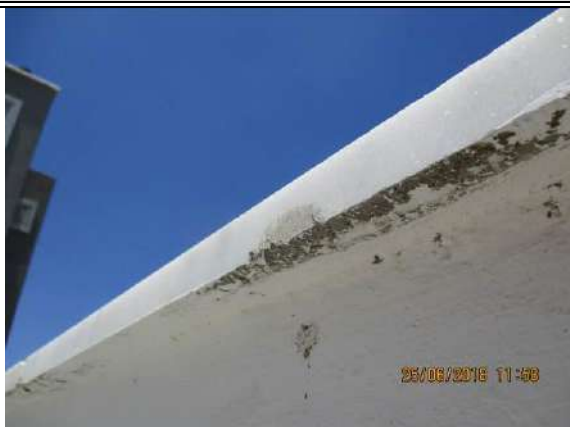
**4. במקרים אלה בתחתית הקופינג לא בוצע אף המים**

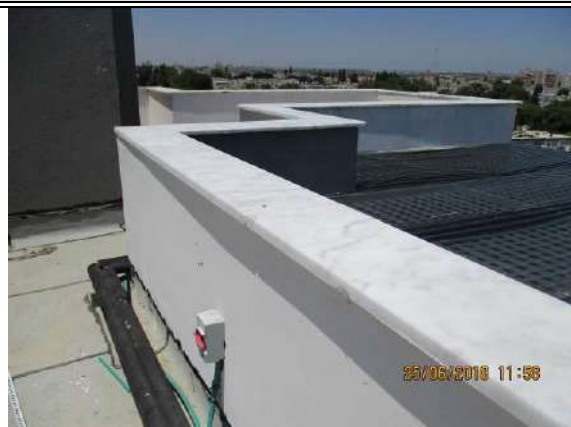
**3. במקומות מעטים הקופינג אכן בולט מעל מישור הקיר <**

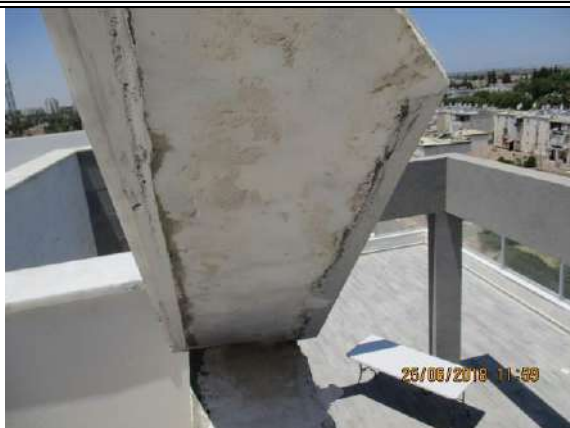
ד'. פירוק של אריח אחד לדוגמא מלמד שאריחי הקופינג לא עבר והכנה תקינה לפני הרכבתם,

כגון חירוף ומריחת פריימר. הדברים משפיעים על כושר ההידבקות.

**6. אריח זה התפרק בקלות רבה, בצורה ידנית וללא שימוש בכלים כלשהם/ לא בוצעה הכנת הקופינג לפני הרכבתו**

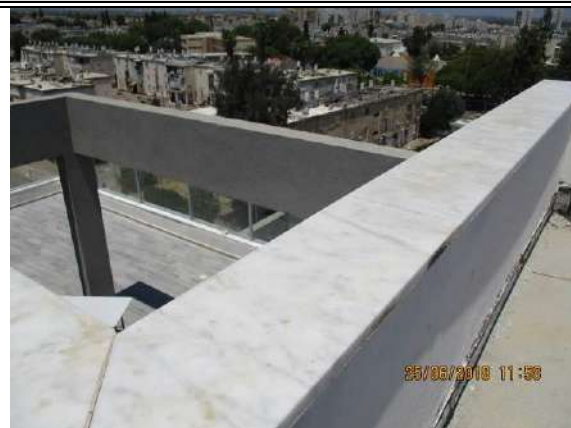
**5. מקום לדוגמא בו בוצע פירוק של אריח הקופינג**

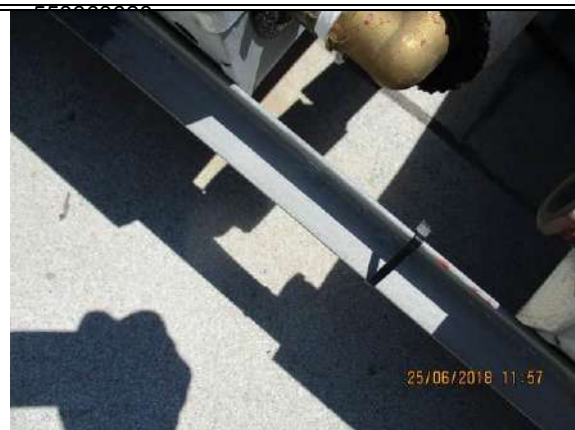
- 1.3.1 התושבות לקולטים בוצעו בצורה כלל לא נכונה בחלקן התחתון, אשר עתידית לגרום לשקיעת קולטים, נזילות מים וכדומה, עד לקריסת המערכת. מדובר על הזווית התחתונה שהורכבה בתחתית של התושבות ונועדת להיות כתמיכה קבועה ויציבה לקולטים. אך זאת כאשר הזווית הנ"ל הורכבה בצורה נכונה ביחס לקולטים, והקולטים "יושבים" בתוכה. במקרה הנדון הזווית הנ"ל הורכבה בצורה לא נכונה והקולטים במקום להיות בתוך הזווית נמצאים בסמוך אליה, "תלויים" באוויר ובמקרה הטוב ביותר נתמכים ע"י הגבהות הבטון ובצורה נקודתית בלבד ולא סימטרית.
- 1.3.2 לא בוצע עיטוף של בידוד התרמי אשר הורכב ע לצינורות מים חמים. עתידית פגיעה בבידוד זה ע"י קרינת השמש.
- הערה: במידה ותתקבל טענת הקבלן שסוג הבידוד שהורכב אינו דורש עיטוף / הכנה, אז על הקבלן לתמוך את טענתו באמצעות אישור רשמי של מכון התקנים, ולא באמצעות אישור של מרכיב המערכת או טענה לא רצינית ולא מקובלת שהבידוד התרמי "עלול להיפגע ע"י מי גשם אשר בגלל העיטוף לא מתייבש".

**2. זווית התמיכה הורכבה בצורה לא נכונה: קולטים לא נתמכים ושוקעים**

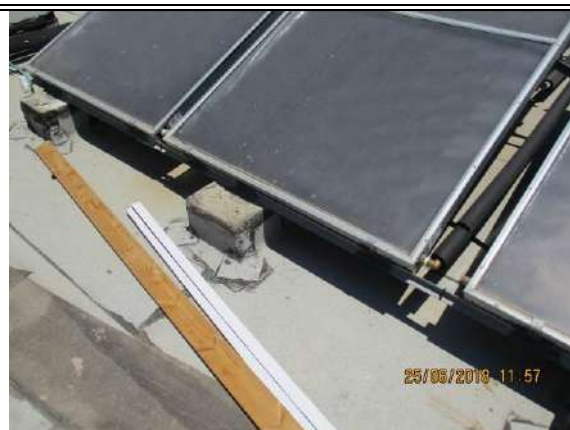
**1. מערכת סולרית מרכזית**

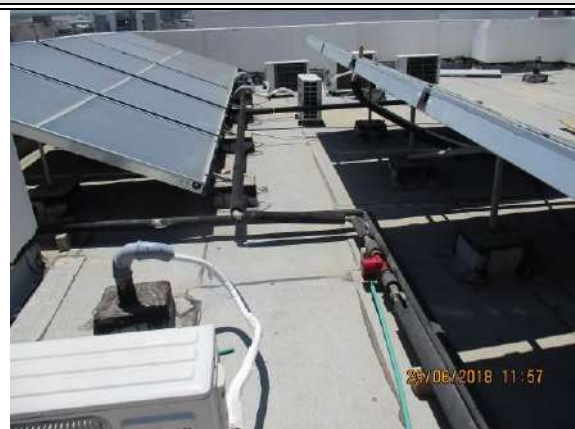
**4. לא בוצע עיטוף של בידוד התרמי**

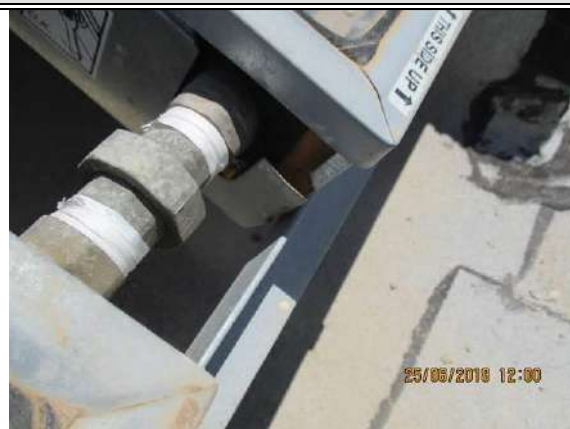
**3. כנ"ל**

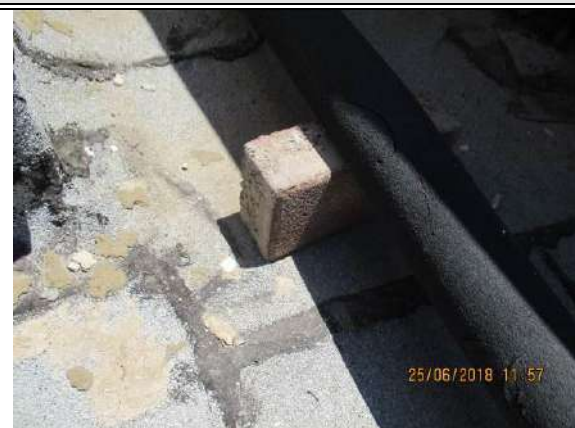
1.3.4 בין התמיכות לצינורות (אבני משתלבות) לבין איטום הגג לא בוצעה שכבה חוצצת

**6. לא בוצעה שכבת הצצה**

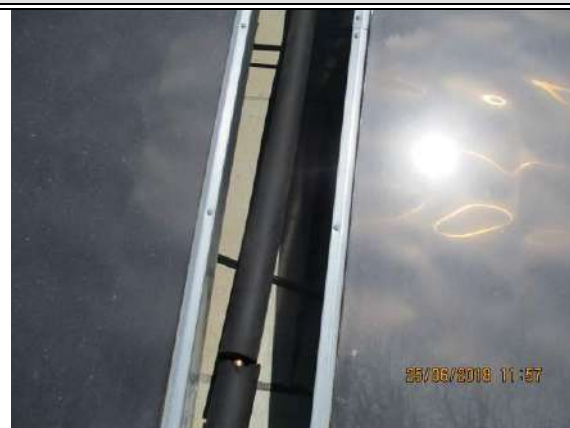
**5. כנ"ל**

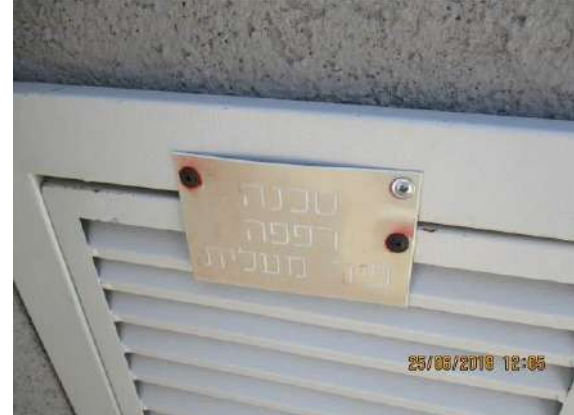
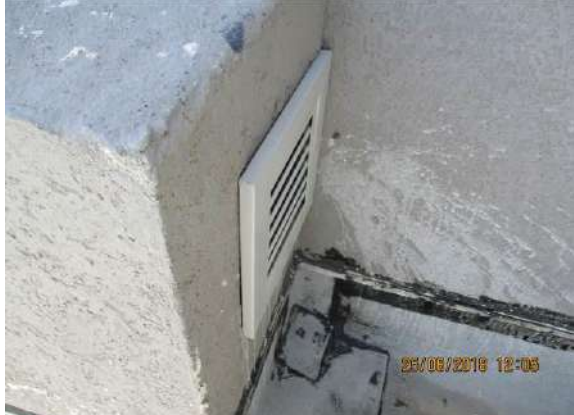
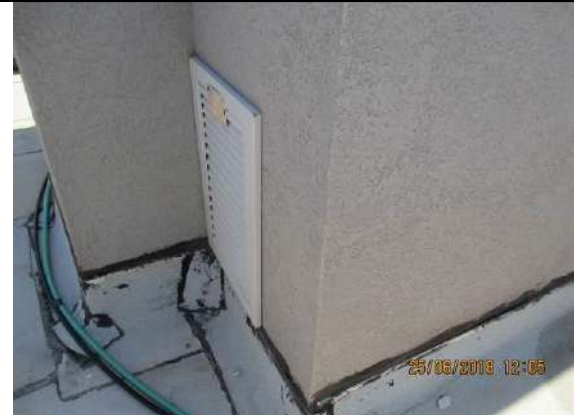
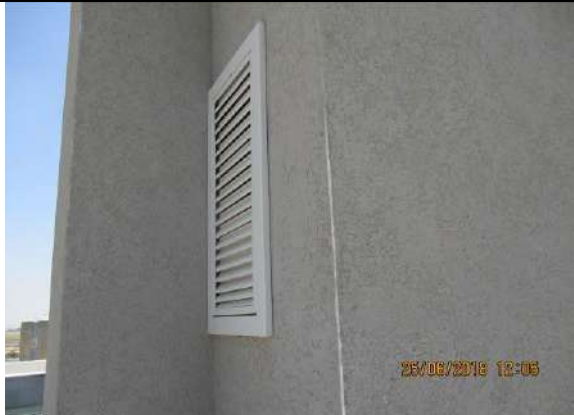
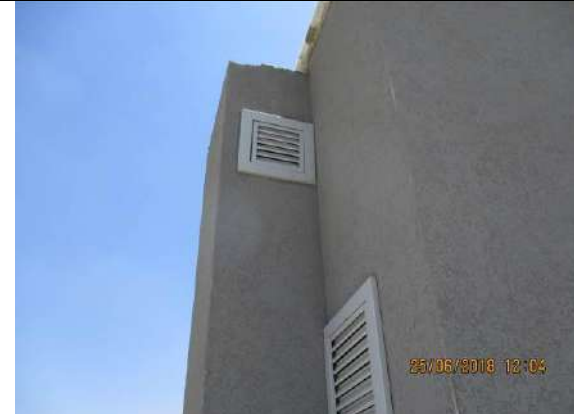
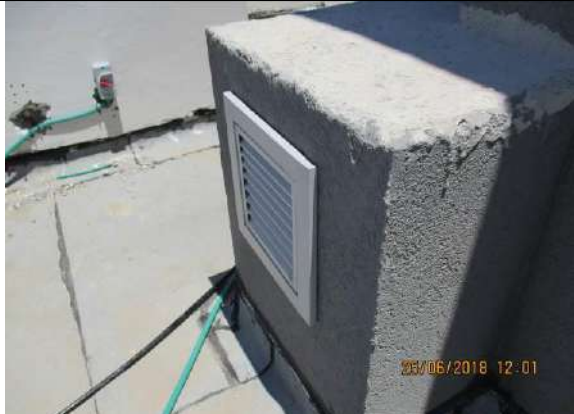
1.4.1 בקירות של : פיר אוורור, פיר מעלית, חלל ש לחדר המדרגות וכדומה הורכבו רשתות האוורור, סה"כ כ- 8 יחידות. בשום מקום ובאף רשת לא בוצעה אטימה בין מסגרת הרשת לבין הקירות. ליקוי זה יגרום לחדירות רטיבות אל תוך הבניין, כולל אל פירי המעליות. במקום המתואר בתמונה 7 בקיר מתחת לרשת האוורור בוצע תיקון לא ראוי (השלמת קיר / טיח).

| <p><b>2. לא בוצעה אטימה בין מסגרת הרשת לקיר</b></p> | <p><b>1. רשת בפיר המעלית (לדוגמא) &lt;</b></p> |
| <p><b>4. כנ"ל</b></p> | <p><b>3. כנ"ל</b></p> |
| <p><b>6. כנ"ל</b></p> | <p><b>5. כנ"ל</b></p> |

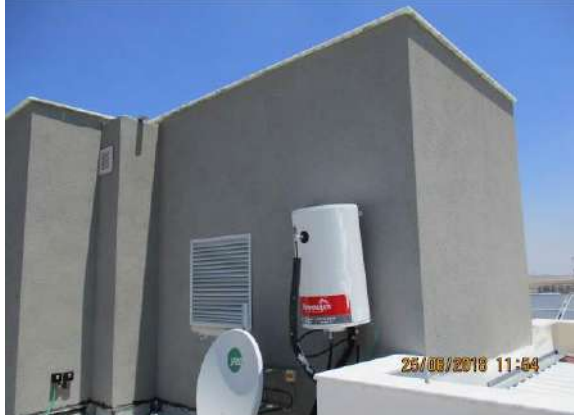
| <p><b>8. לא בוצעו אמצעים לעלייה לגג העליון</b></p> | <p><b>7. כנ"ל + גימור לקוי</b></p> |

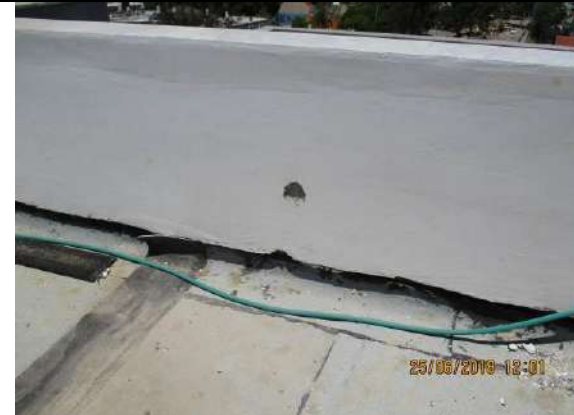
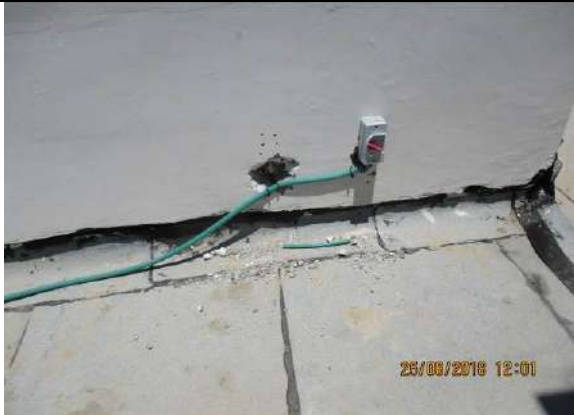
| <p><b>10. חור בקיר המעקה</b></p> | <p><b>9. חור בקיר המעקה</b></p> |

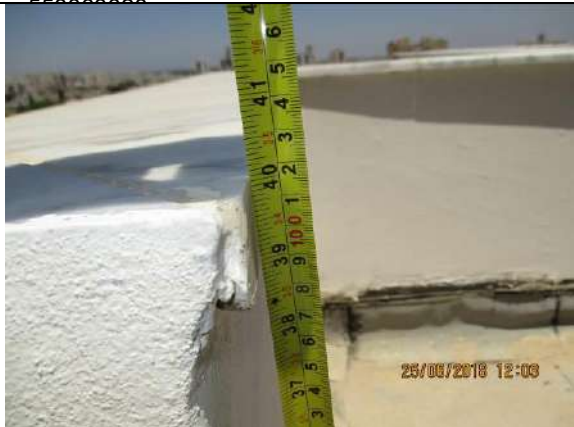
| <p><b>2. גובה הקיר 101 ס"מ</b></p> | <p><b>1. מיקום &lt;</b></p> |

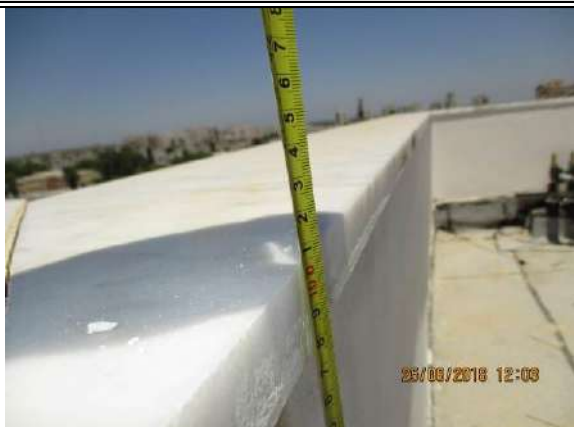
| <p><b>4. גובה הקיר 101 ס"מ</b></p> | <p><b>3. מיקום &lt;</b></p> |

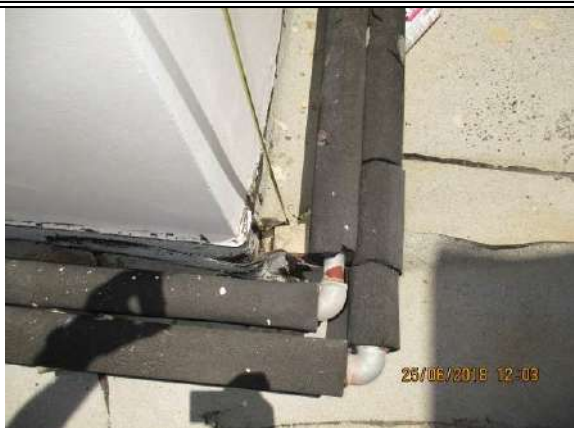
| <p><b>6. צינורות ליד הקיר מהווים מדרך</b></p> | <p><b>5. מיקום &lt;</b></p> |

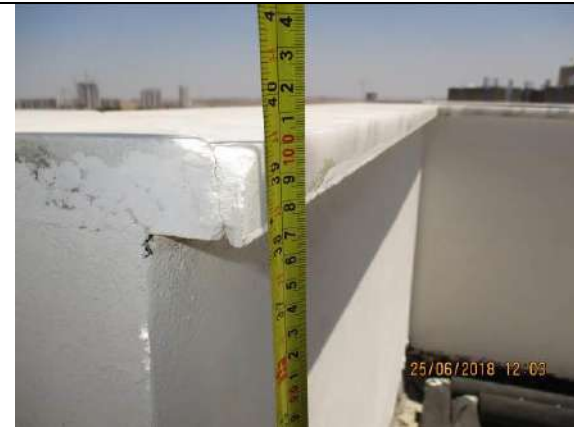
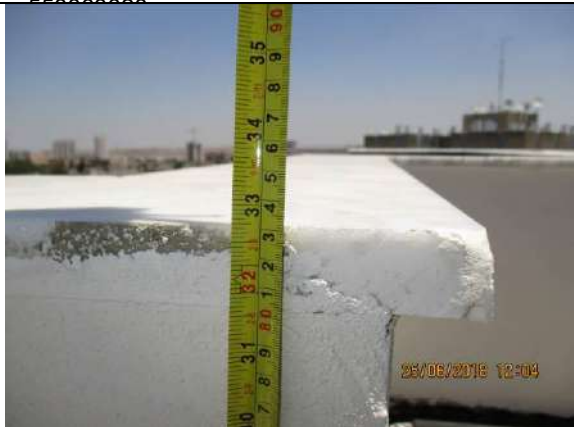
| <p><b>8. גובה הקיר במדידה מהצינורות</b></p> | <p><b>7. גובה הקיר במדידה מפני הגג</b></p> |

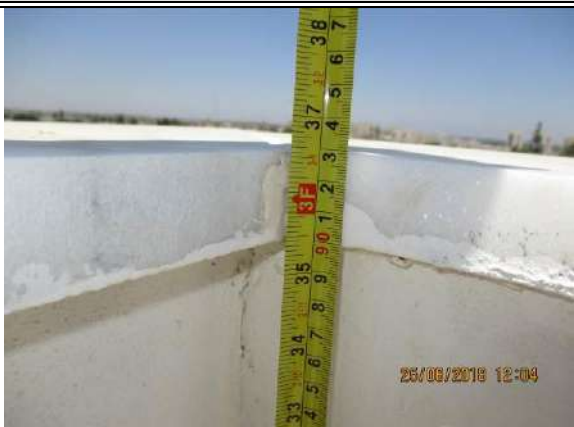
| <p><b>10. גובה הקיר 93 ס"מ</b></p> | <p><b>9. מיקום &lt;</b></p> |

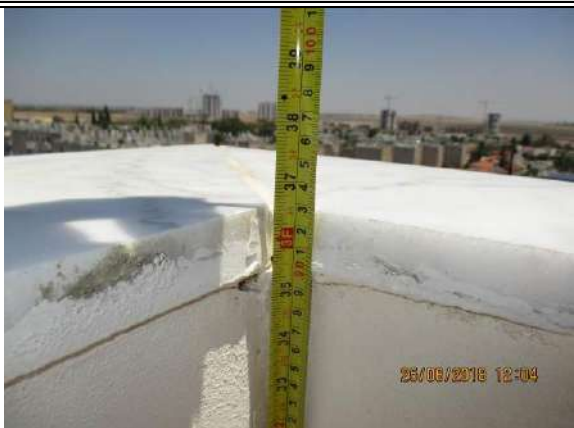
| <p><b>12. גובה הקיר 93 ס"מ</b></p> | <p><b>11. מיקום &lt;</b></p> |

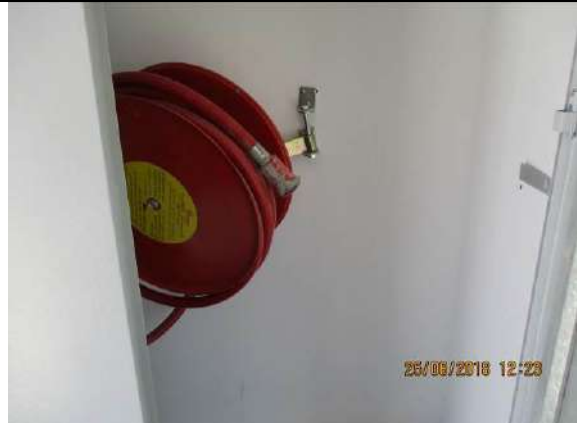
- 2.2.1.1 הגלגלון של כיבוי האש הורכב בתוך ארון האש בצורה לקויה ורשלנית (עתידי להתפרק).
- 2.2.1.2 לא הורכב ברז / חיבור מהיר ש לכיבוי האש בצינור האש בחדר המדרגות.
- 2.2.1.3 לא בוצעו מילוי וגימור בין ארונות השירות לבין התקרה וקירות.
- 2.2.1.4 בארון המים לא נמצאו אמצעי ניקוז.
- 2.2.1.5 לא נמצא שילוט בארונות השירות.
- 2.2.1.6 רשתות האוורור לא אטומות + חסר גימור מינימלי.
- 2.2.1.7 נוצר גימור לקוי בדופן של פודסט המדרגות, במפגש עם מדרגה העליונה.
- 2.2.1.8 מעקה המדרגות לא יציב ומתנדנד.
- 2.2.1.9 במקום המתואר בתמונה 11 מאחז היד של מעקה המדרגות צמוד למעקה עצמו, כאשר התקן הרלוונטי דורש במקום זה מרווח מינימלי של 4 ס"מ.

| <p><b>2. הרכבה לקויה</b></p> | <p><b>1. קומת גג &lt;&lt;</b></p> |

1. לשפר הרכבה של גלגלון הכיבוי.
2. להרכיב חיבור מהיר לצינור כיבוי האש.
3. לבצע מילוי וגימור בין הארונות השירות לבין התקרה וקירות.
4. לבצע ניקוז בארון המים.
5. לבצע שילוטי בארונות.
6. לאטום את רשתות האוורור ולבצע תיקוני גמר נלווים.
7. לתקן גימור במדרגות, בין הפודסט לבין המדרגה העליונה.
8. לחזק את המעקה.
9. לשנות את הרכבת המעקה במקום המתואר.

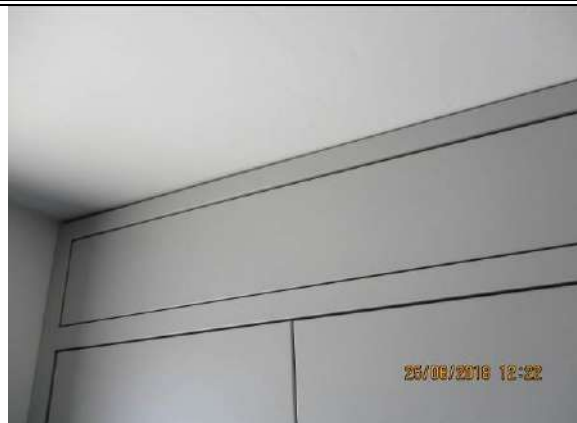
| <p><b>4. חסרים מילוי וגימור בין הארונות לתקרה וקירות</b></p> | <p><b>3. לא הורכב חיבור מהיר</b></p> |

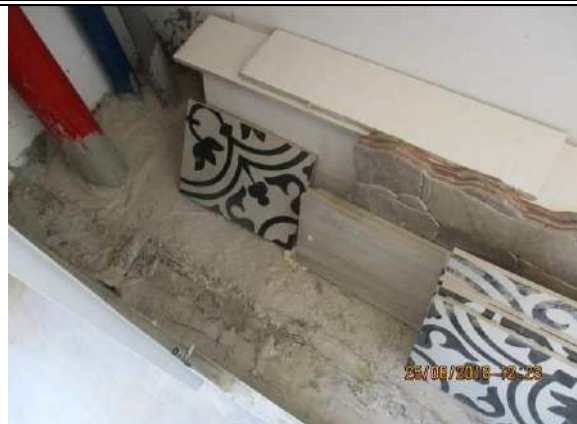
| <p><b>6. לא בוצע ניקוז</b></p> | <p><b>5. כלל אין שילוט בארונות</b></p> |

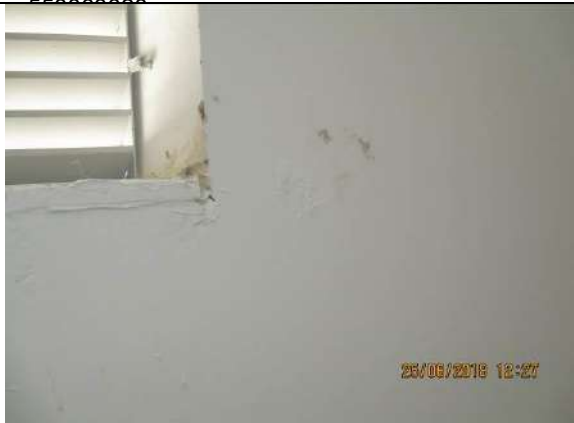
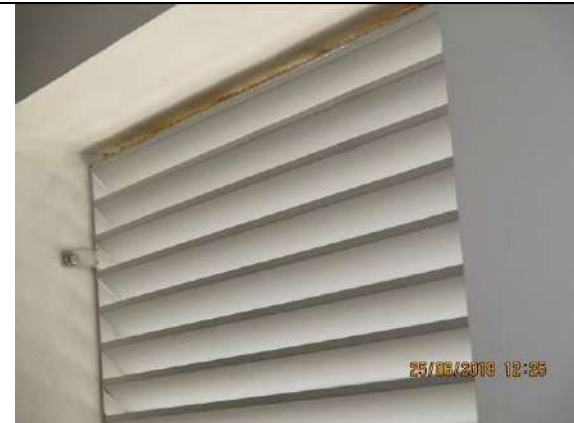
| <p>8. כנ"ל + סימני רטיבות</p> | <p>7. רשת לא אטומה / לא בוצע גימור</p> |

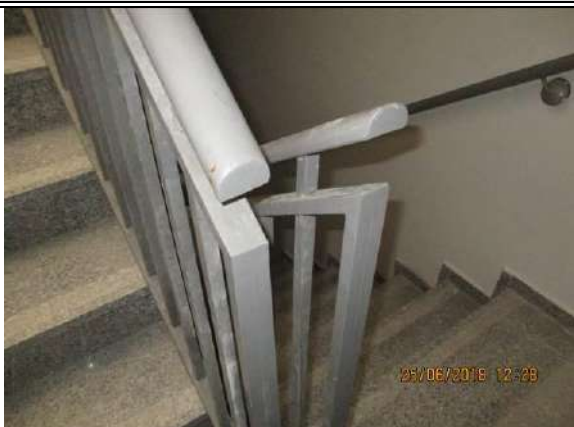
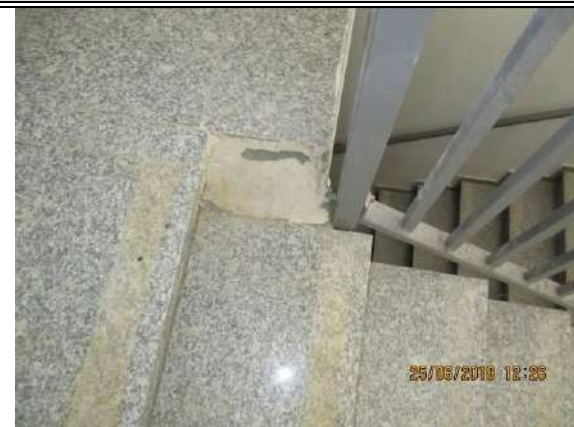
| <p>10. מעקה לא יציב</p> | <p>9. גימור לקוי</p> |

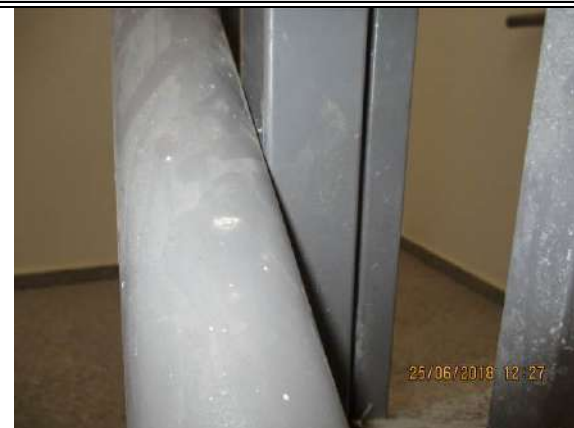
- 2.2.2.1 בארונות החשמל והתקשורת נמצאה רצפת בטון פגומה ושבורה.
- 2.2.2.2 מרווח לא תקני נמצא בין מאחז היד של המעקה למעקה עצמו.

| <p>12. קומה 5 &lt;&lt;&lt;</p> | <p>11. מרווח לא תקני</p> |

1. לתקן רצפת הבטון בארונות החשמל והתקשורת.
2. לשנות הרכבת המעקה במקום הנדרש.
3. לבצע תיקוני ריצוף בפודסט, כולל החלפת אריח "זר".

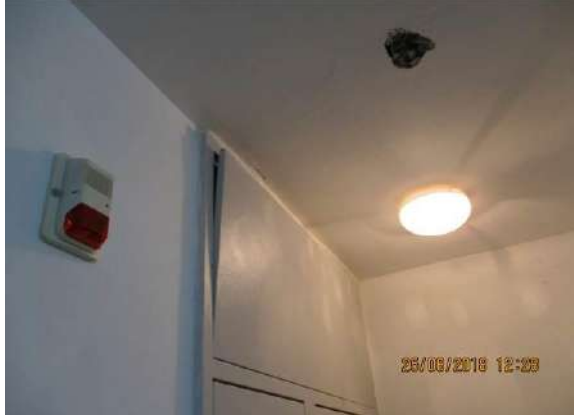
2.1.1 בכל קומות הבניין בארונות השירות, כגון חשמל, תקשורת, מים וכו'), החלקים הקבועים

| <p><b>14. התפרקות</b></p> | <p><b>13. ארון לדוגמא &lt;</b></p> |

1. לקבע את חלקי מסגרת הארונות הקבועים.
2. לבצע מעברי צינורות תקינים – להרכיב שרוולים.
3. לבצע תמיכות לצינורות הפלסטיק.
4. להביא את מעברי האש למצב תקין במקומות נדרשים.
5. להרכיב תאורת חירום.
6. לתקן / לשפר איטום ברצפה ותחתית הקירות בארונות המים.

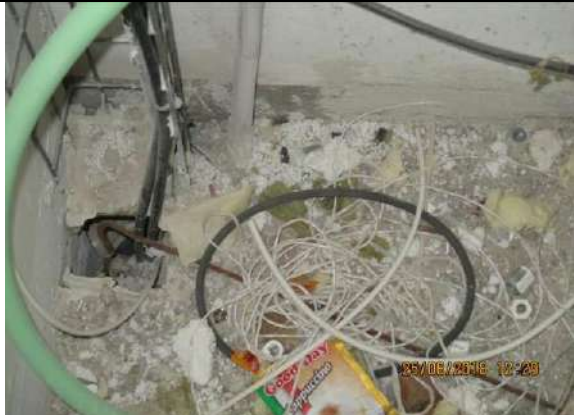
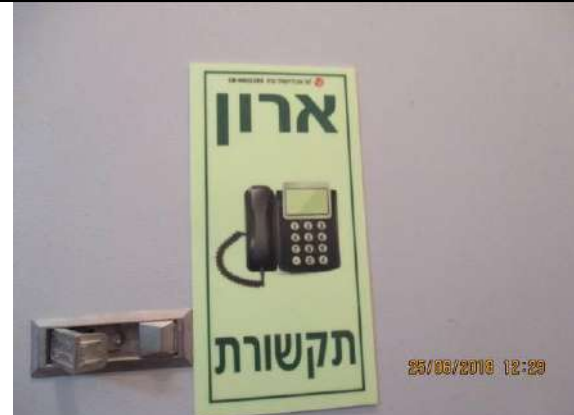
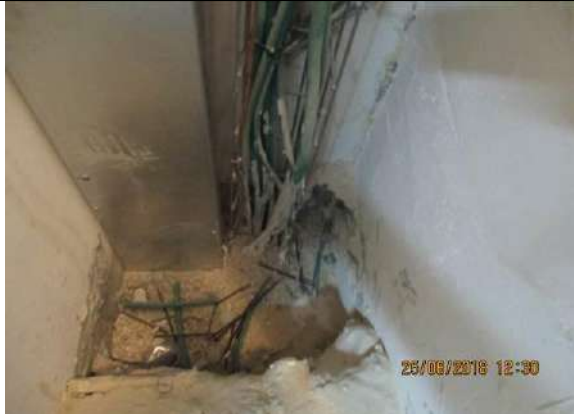
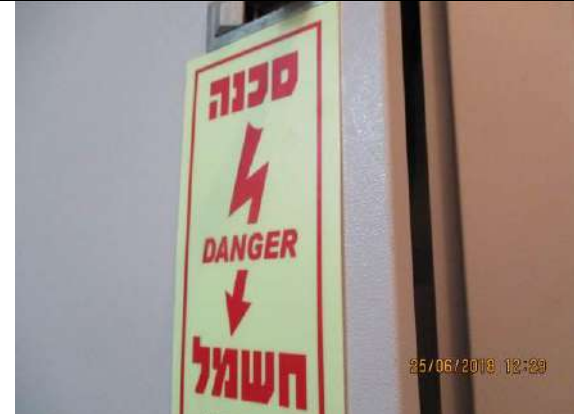
| <p><b>16. רצפת בטון פגומה</b></p> | <p><b>15. ארון &lt;</b></p> |
| <p><b>18. רצפת בטון פגומה</b></p> | <p><b>17. ארון &lt;</b></p> |

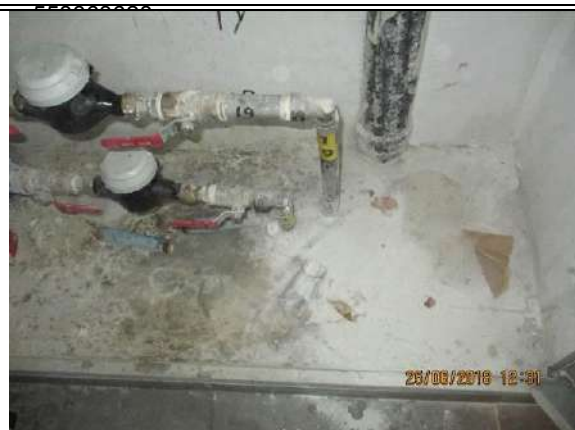
20. אין תמיכות לצינורות

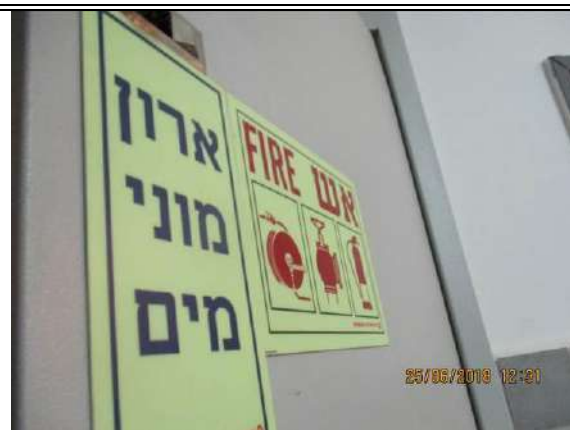
2.1.3 בארונות המים לא בוצעו תמיכות לצינורות המים העשויים פלסטיק.

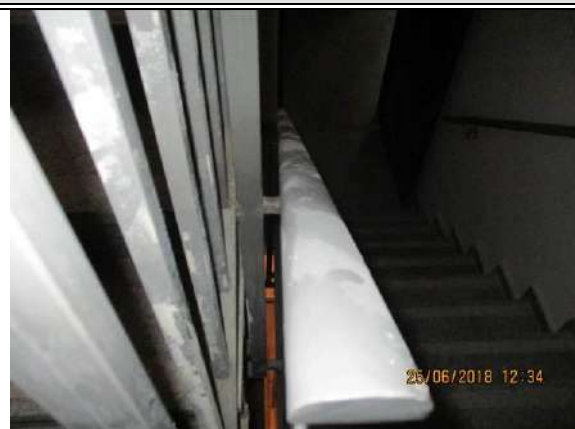
22. מרווח לא תקני במעקה

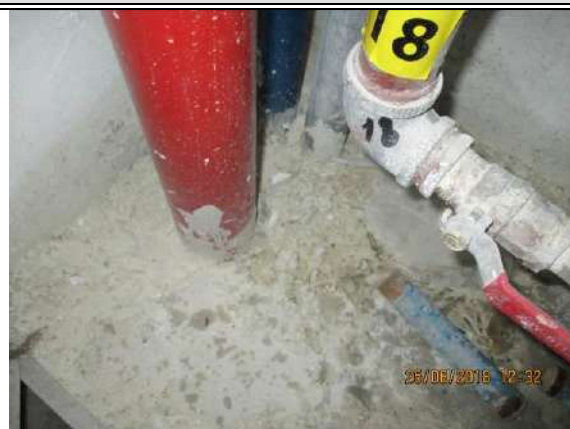
21. מעבר צינורות לא תקין

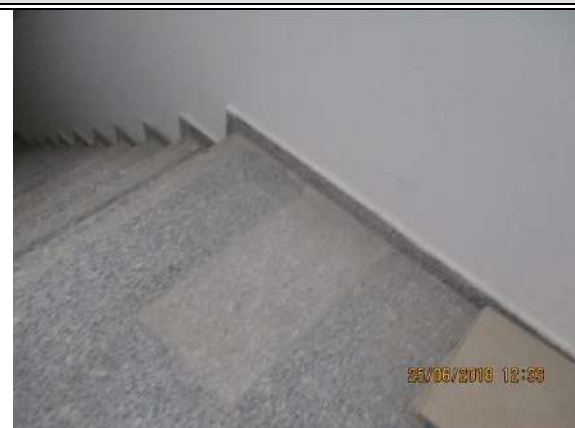
24. אריח "זר"

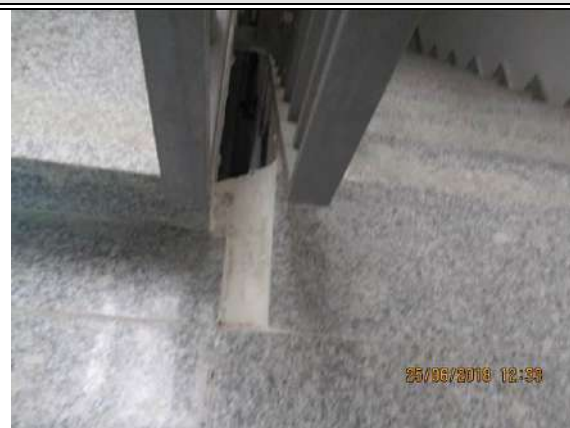
23. גימור לקוי

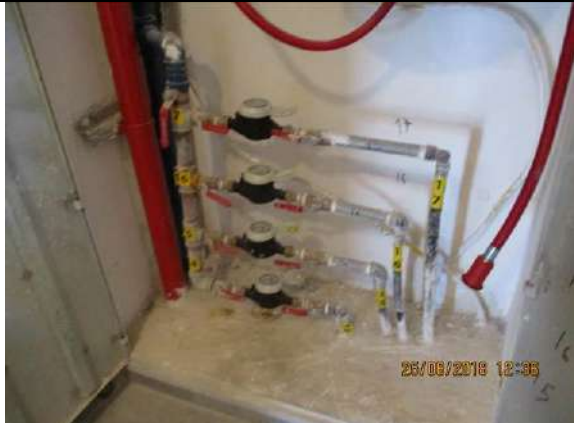
| <p>26. אין תמיכות לצינורות &lt;</p> | <p>25.</p> |

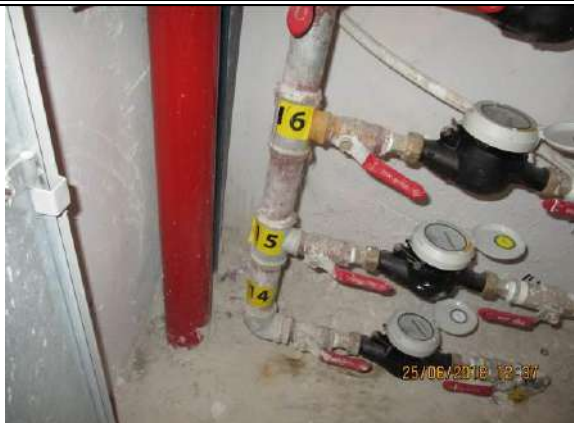
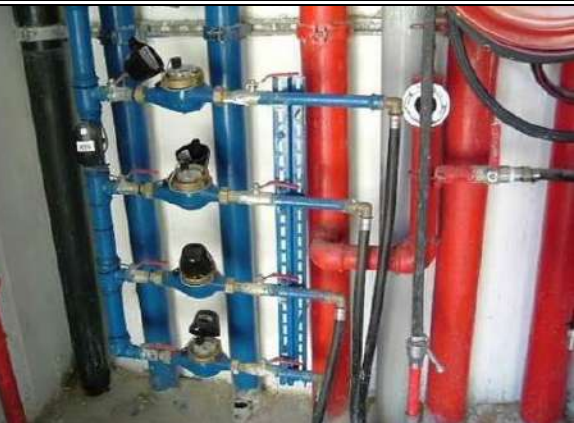
2.1.2 בארונות המים / כיבוי אש מעבר צינורות המים בין קומות נעשה בצורה לא תקינה -

| <p>28. מעבר צינור לא תקין</p> | <p>27. דוגמא</p> |

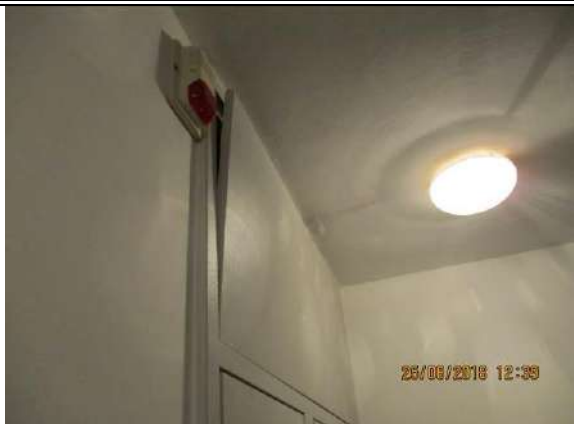
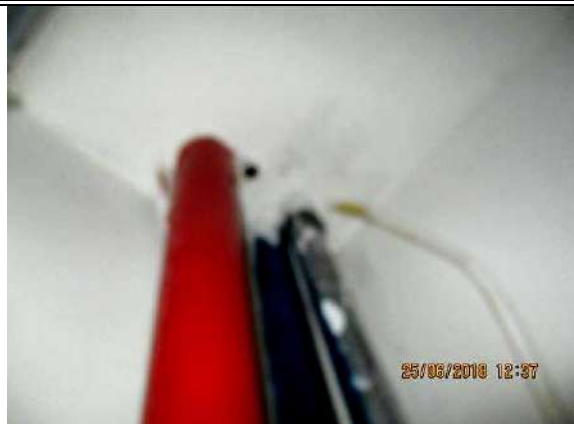
| <p>30. התפרקות בארון</p> | <p>29. כנ"ל</p> |

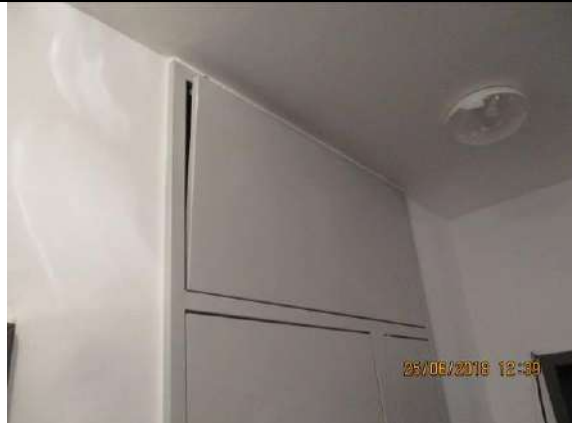
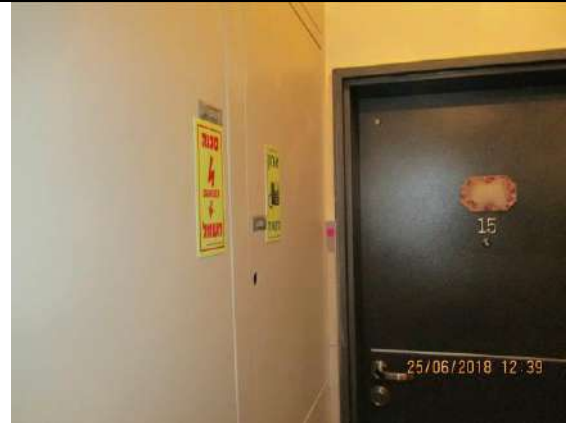
| <p><b>32. התפרקות</b></p> | <p><b>31. ארון נוסף &lt;</b></p> |

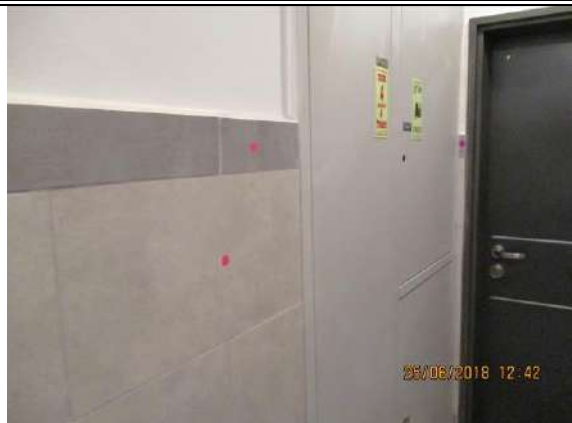
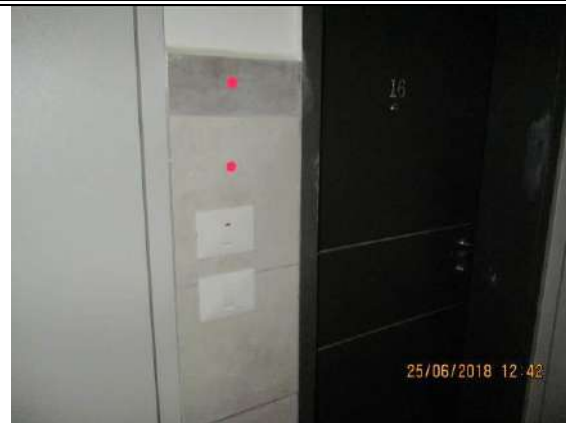
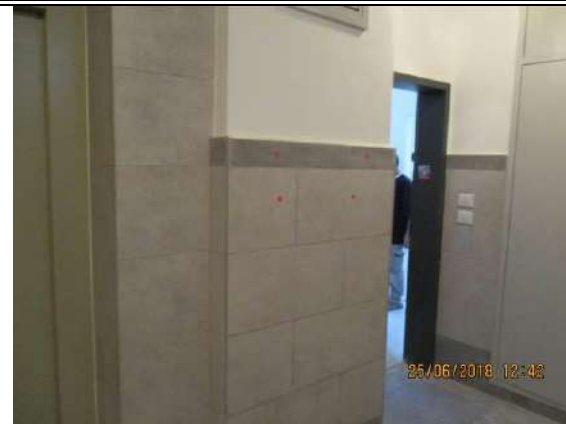
##### 2.2.3.1 במקומות המתוארים בתמונות 33 - 35 בחיפוי הקירות נמצאו אריחים בעלי הידבקות לקויה.

| <p><b>34. כנ"ל</b></p> | <p><b>33. סימון אריחי חיפוי לקויים</b></p> |
| <p><b>36. הפרש גבהים גדול מהמותר<br/>בריצוף</b></p> | <p><b>35. כנ"ל</b></p> |

1. להחליף את אריחי החיפוי הלקויים.
2. לתקן ריצוף במקום המתואר.
3. לשפר חיזוק המעקה.

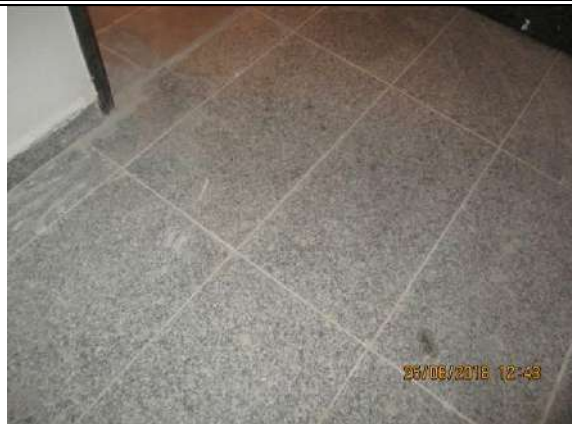
##### 2.2.3.2 במקום המתואר בתמונה 36 נמצא הפרש גבהים לא תקני (גדול מהמותר של 1.5 מ"מ) בין אריחי ריצוף סמוכים.

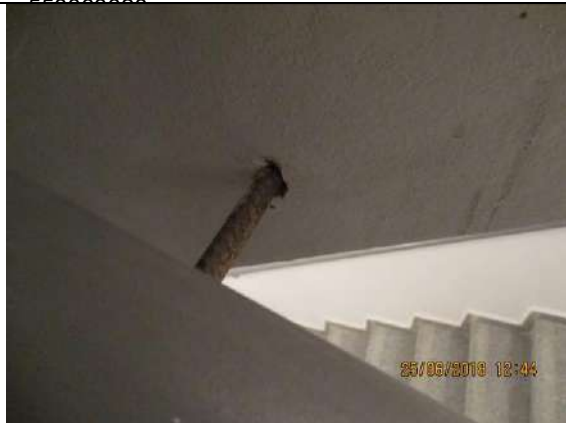
| <p><b>38. חיזוק לקוי ולא יציב</b></p> | <p><b>37. מיקום: מעקה בין הקומות &lt;</b></p> |

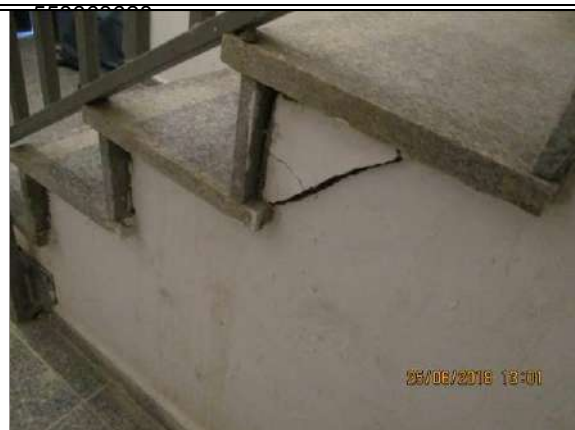
**56. טיח פגום במדרגות**

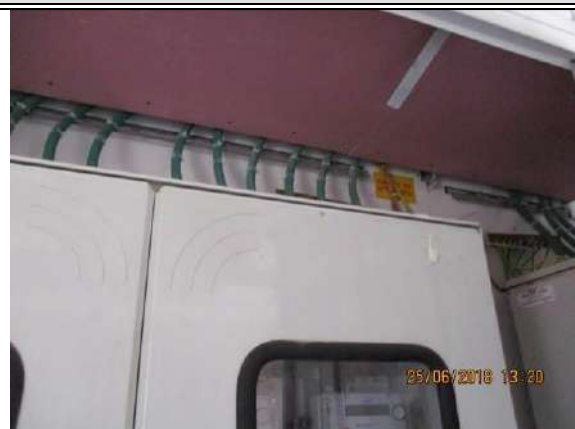
**58. אטימת אש לקויה**

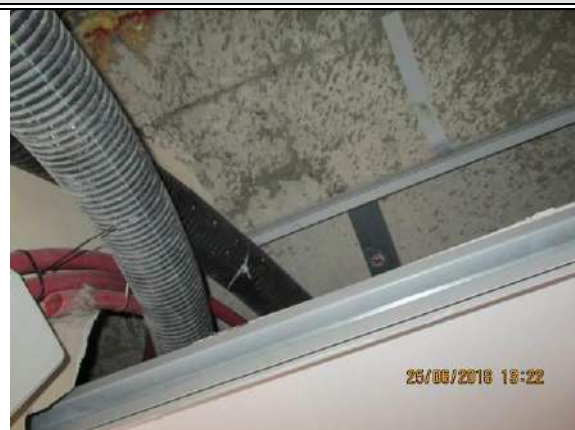
**60. כלל לא בוצעה אטימת האש**

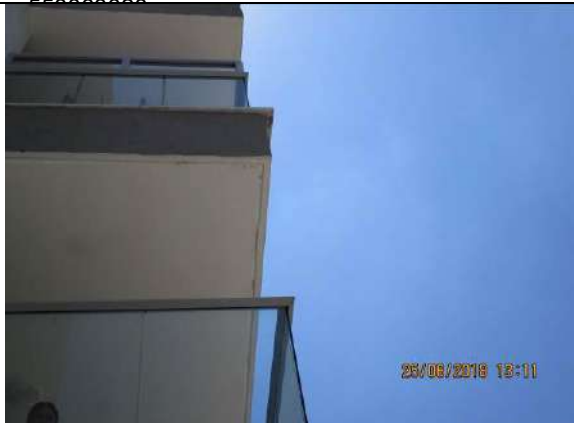
3.18 נוצר גימור לקוי בתקרה (תחתית המרפסת) מעל המרפסת בקומה 1. כנ"ל גם מעל

| <p><b>2. כנ"ל גם במרפסת מעל קומה 2</b></p> | <p><b>1. גימור לקוי בתקרה מעל המרפסת בקומה 1.</b></p> |

1. לבצע תיקון גמר.

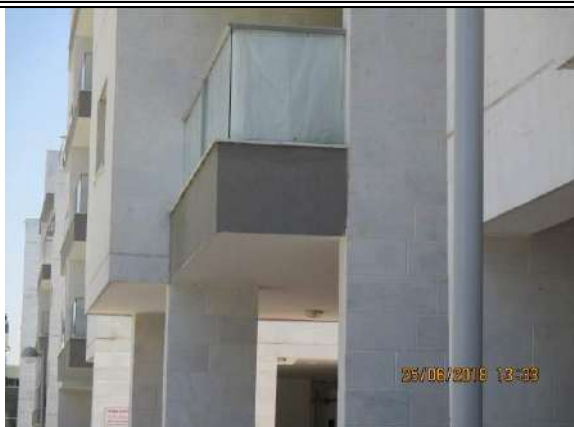
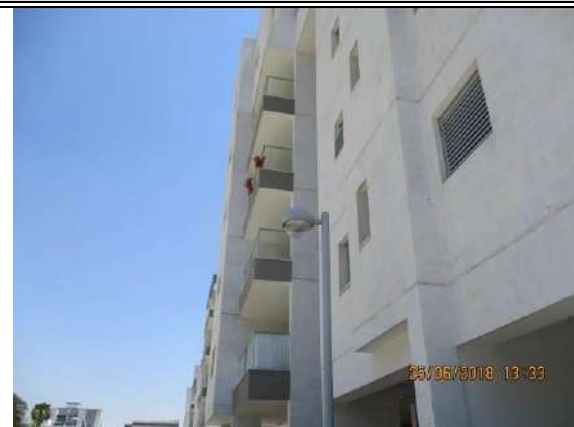
| <p><b>4. כאן לא בוצע אף מים</b></p> | <p><b>3. חזית הבניין</b></p> |

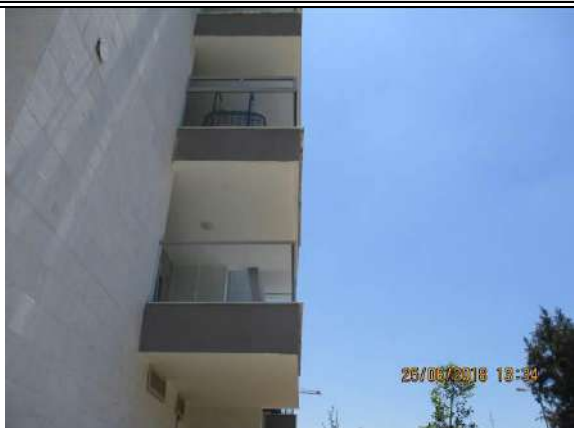
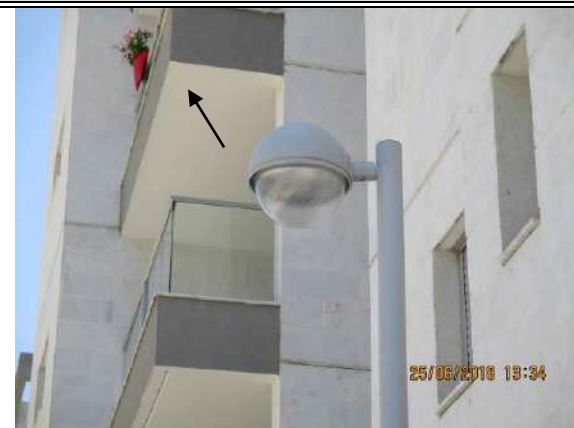
3.1 ישנן מספר תקרות (תחתית מרפסות) בהן לא בוצע אף מים. בתמונות הוצגו דוגמאות בלבד.

| <p><b>6. כנ"ל בחזיתות אחרות חלקי לא בוצע אפי מים</b></p> | <p><b>5. כנ"ל</b></p> |

1. לבצע אפי המים במקומות נדרשים.
