## הנדון: חוות דעת וממצאי ביקורת ליקויי בנייה

### בדיקת רכוש משותף

**תיאור הבניין:** בניין מגורים בן 5 קומות + קומת כניסה.

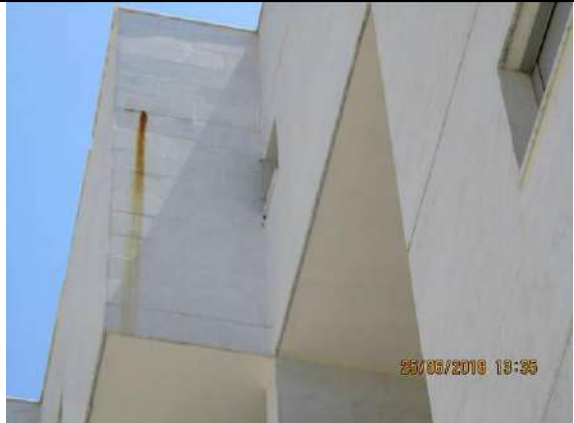
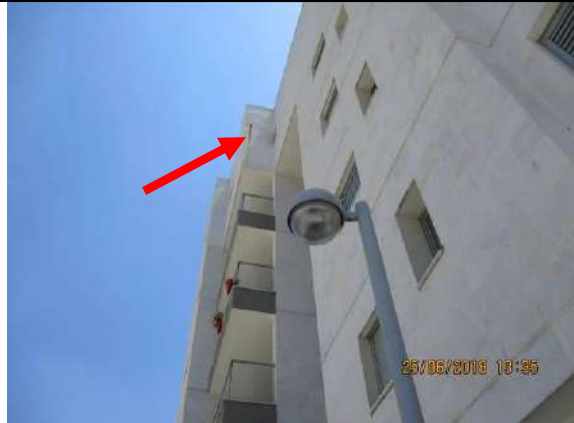
3.2 במקום המתואר בתמונה 8 בחיפוי האבן נוצר כתם של חלודה. מקור לבעיה כנראה קיום

ברזל שחור חשוף לגשם בחיפוי הקיר.

| <p><b>8. חלודה</b></p> | <p><b>7. מיקום &lt;</b></p> |

1. להסיר חלק ברזל מהחיפוי. להסיר חלודה. לבצע תיקונים בהתאם למצב בחיפוי.

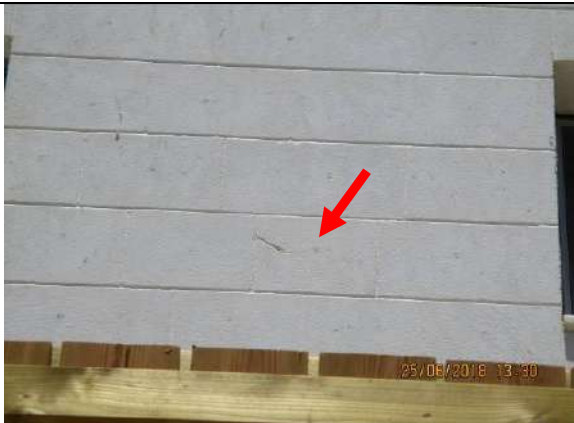
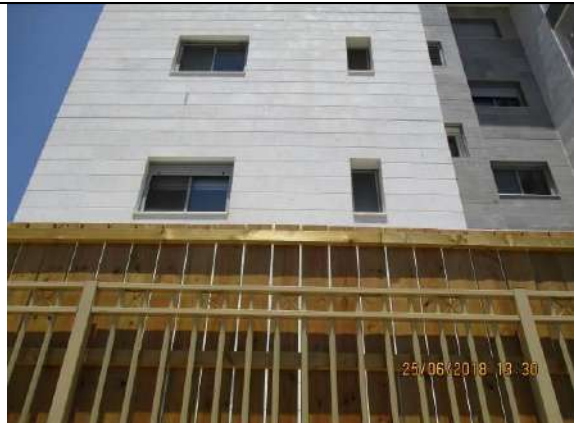
3.3 במקום המתואר בתמונה 9 בחיפוי קיר הבניין נמצא אריח אבן סדוק ושביר.

| <p><b>10. אריח חיפוי פגום</b></p> | <p><b>9. מיקום &lt;</b></p> |

1. להחליף אריח פגום.

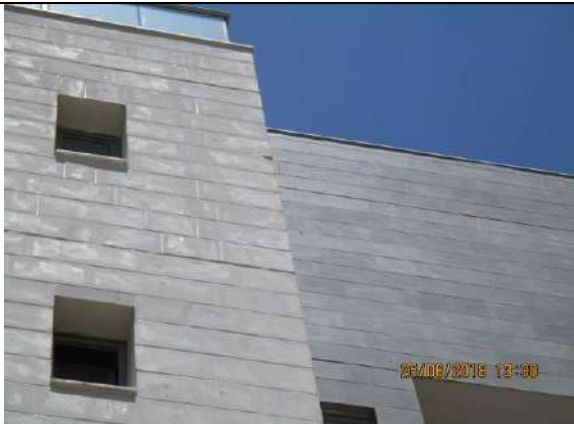
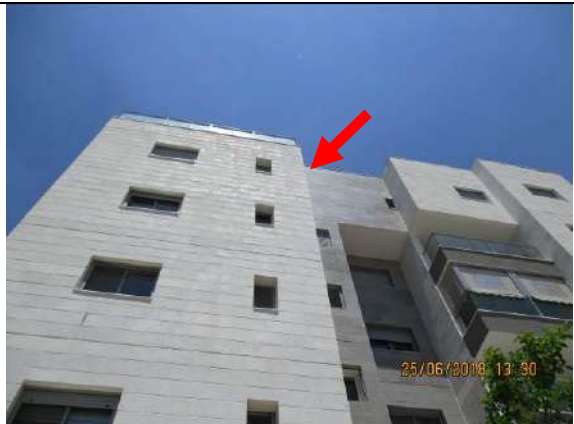
3.4 כנ"ל במקום המתואר בתמונה 11.

| <p><b>12. אריח חיפוי פגום</b></p> | <p><b>11. מיקום &lt;</b></p> |

1. להחליף אריח פגום.

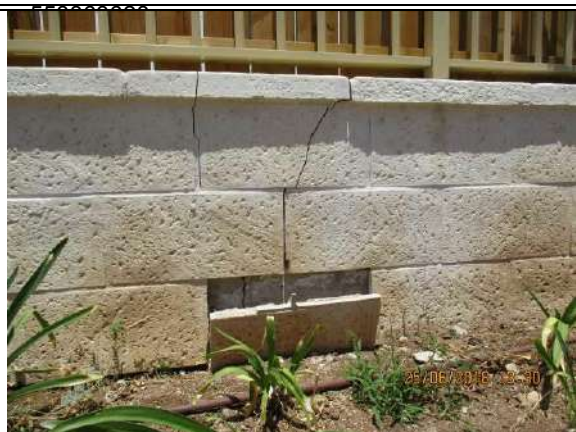
**14. סדיקה, הפרדה, חיפוי אבן פגום**

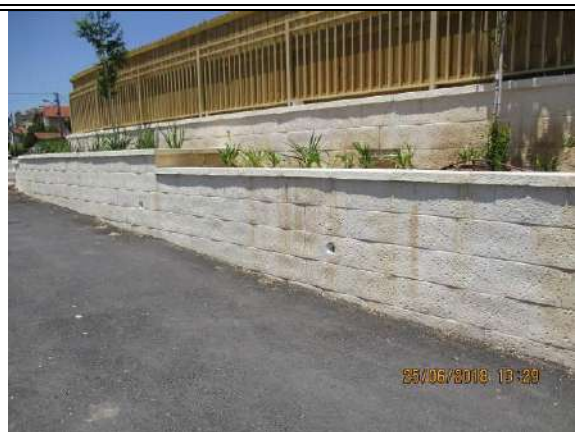
3.5 בקיר הגדר במקום המתואר בתמונה 13 נוצרו סדקים בקיר, הפרדה בין חלקי הקיר ופגיעה

באריחי החיפוי, כולל התפרקותם.

1. לבצע תפר התפשטות תקין. לתקן חיפוי.

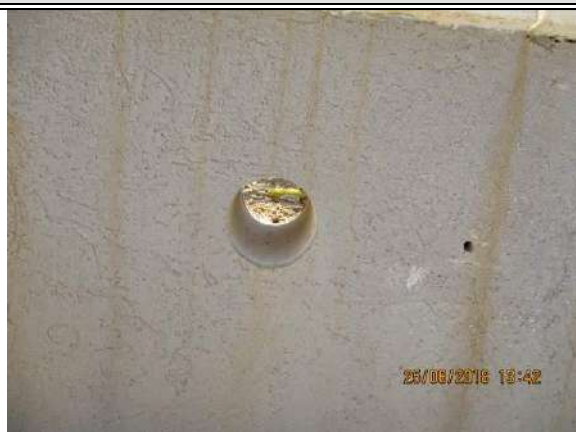
**16. פתח ניקוז מעל פני האדמה**

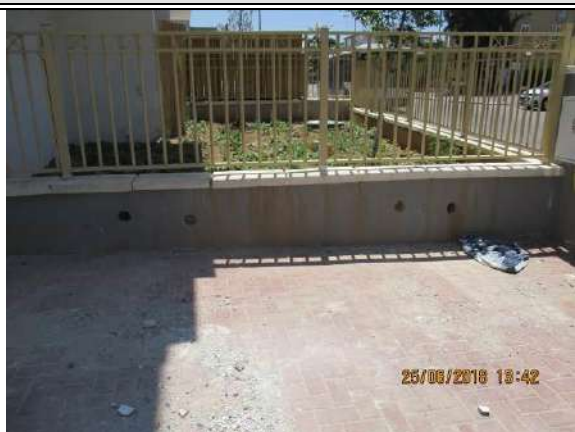
3.6 במקום המתואר בתמונה 15 פתחי הניקוז של הגינה בוצע מעל פני האדמה. ברור שבמקרה

זה לפתחי הניקוז אין שום משמעות ותפקיד.

1. בוצעו פתחי ניקוז במקומות תקינים.

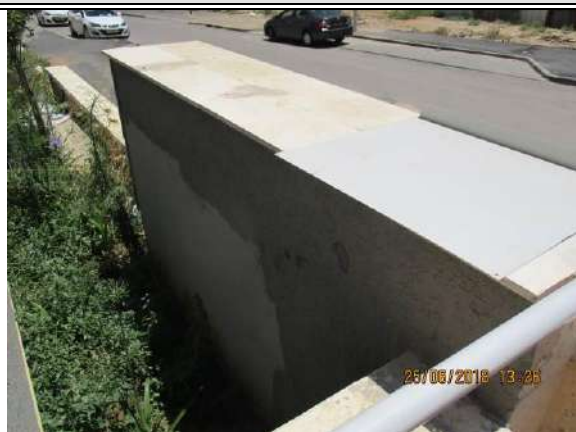
**18. לא הושלם טיח**

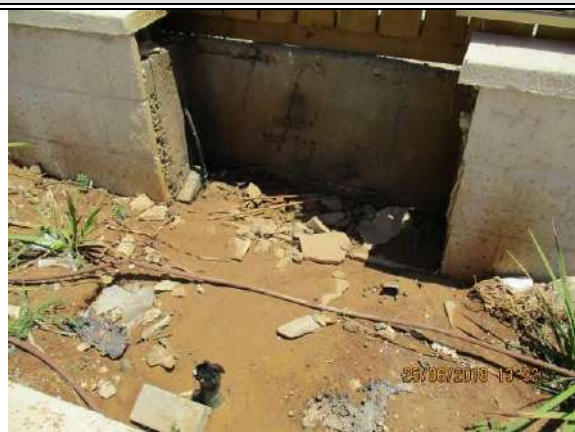
**17. לא בוצע תיקון לאחר פירוק של עמוד החשמל**

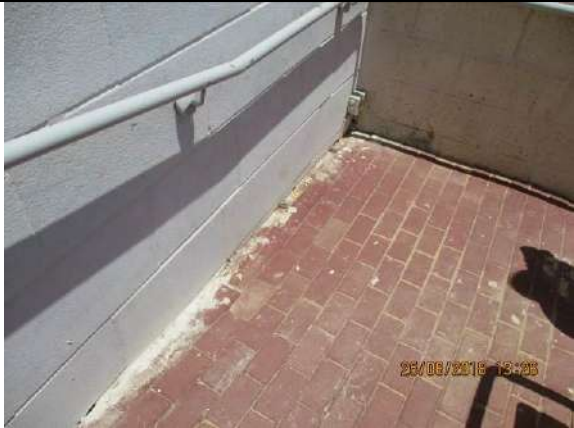
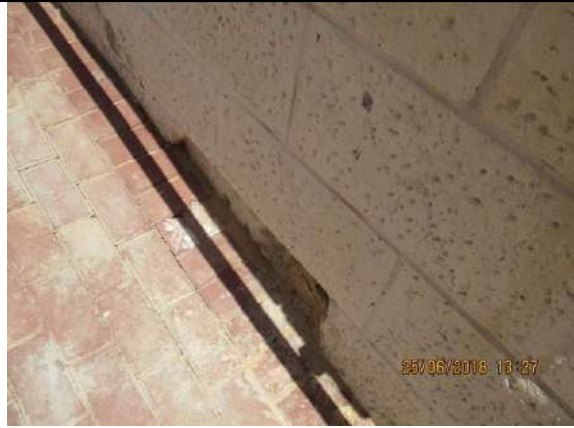
| <b>20. חומרי בנייה על הריצוף</b> | <b>19. חסרים אריחי חיפוי</b> |

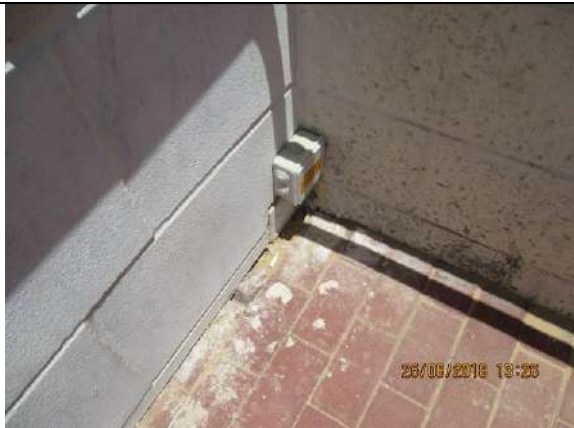
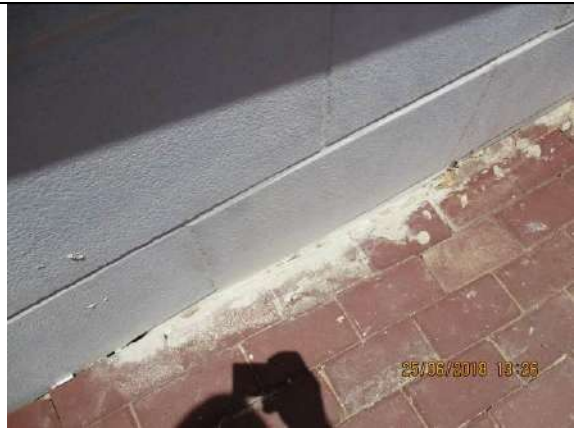
**3.10 במקומות המתוארים בתמונות 19 – 22 על פני ריצוף משתלב נמצא ושאריות של חומרי**

| <b>22. כנ"ל</b> | <b>21. כנ"ל</b> |

1. להסיר חומרים מהריצוף או להחליף את הריצוף הפגום.

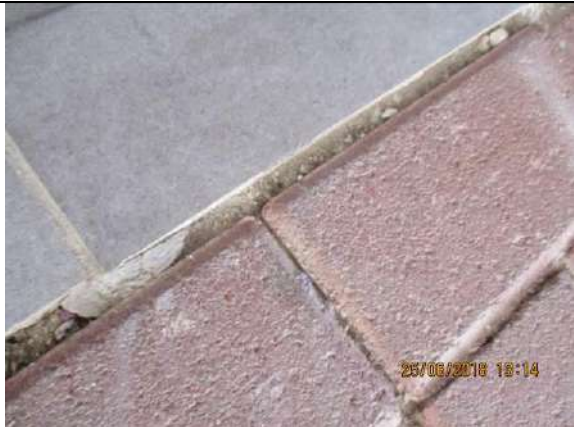
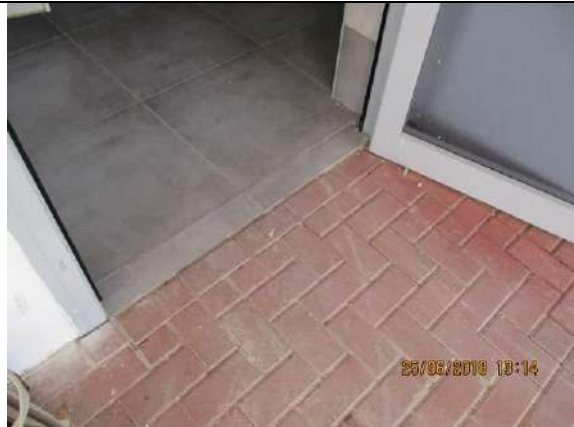
| <b>24. לא הורכב פס מתכת / מרווח גדול / גימור לקוי</b> | <b>23. כניסה אחורית לבניין &lt;&lt;</b> |

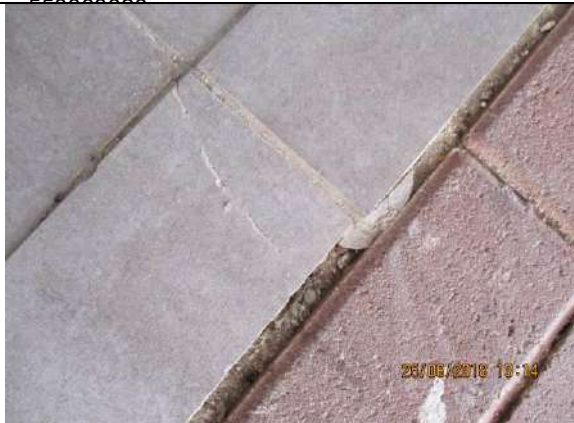
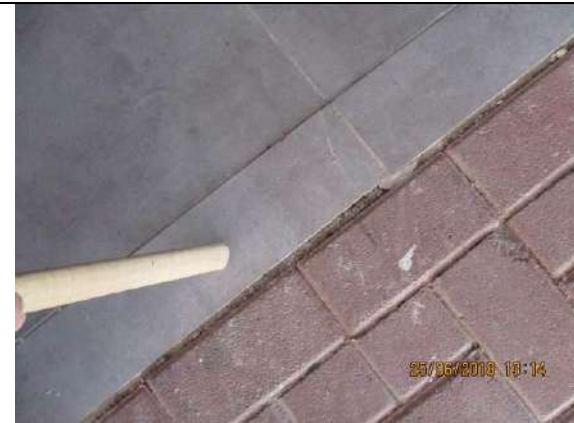
ב'. אריח קרמי סדוק ומתפרק.

| <p><b>26. אריח זה סדוק</b></p> | <p><b>25. אריח זה לא יציב</b></p> |

1. להחליף אריח קרמיקה פגום.

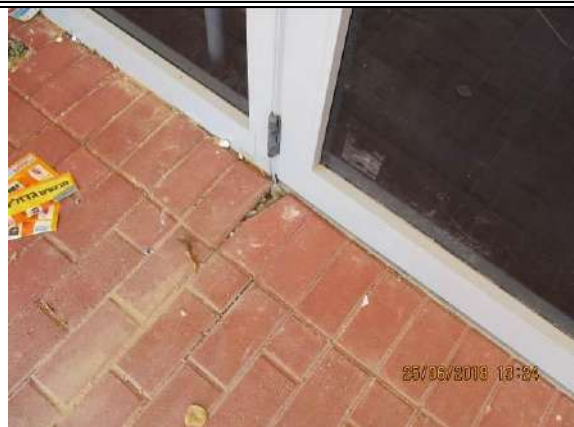
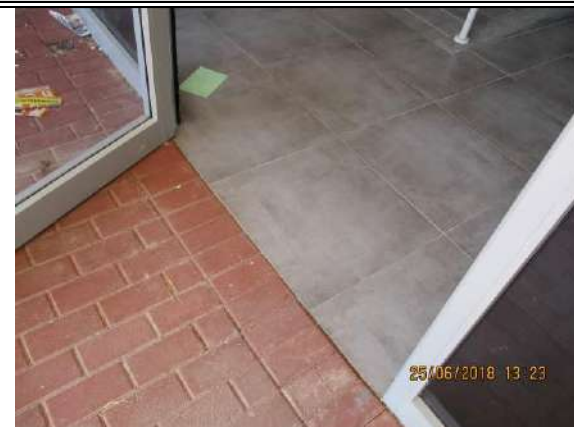
| <p><b>28. אריח יאבן פגומים</b></p> | <p><b>27. כניסה ראשית לבניין : לא הורכב פס מתכת בין הריצופים &gt;&gt;&gt;</b></p> |

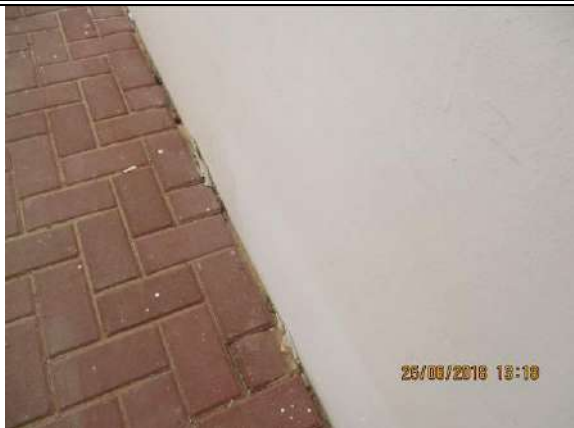
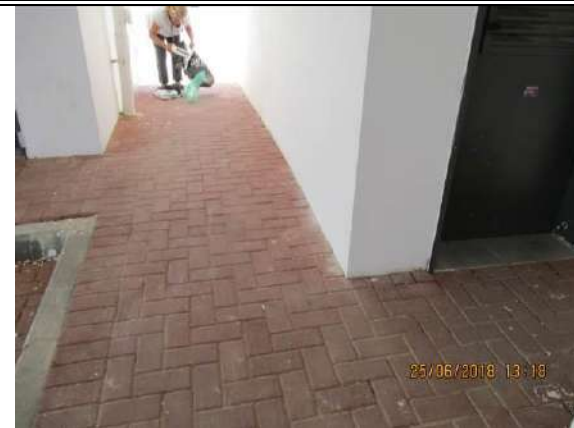
| <p><b>30. גימור לקוי וחסר מילוי בין הריצוף לקיר</b></p> | <p><b>29. מקום לדוגמא &lt;</b></p> |

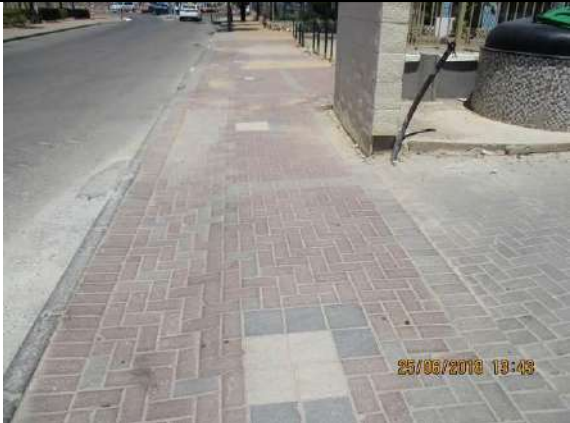
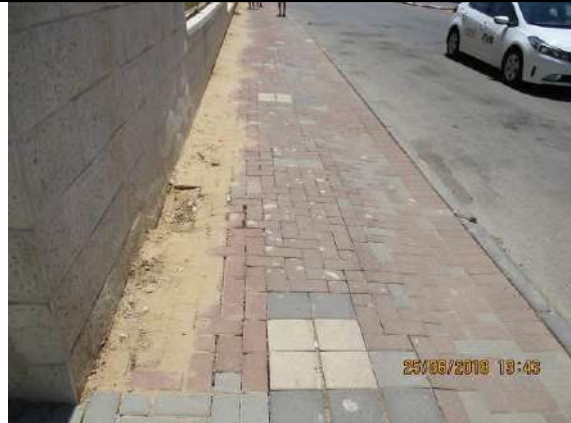
3.14 ריצוף פגום ודורש תיקון מהותי במדרכה עירונית בצמוד לגדר. כאן נדרש בירור לגבי

| <p><b>32. כנ"ל</b></p> | <p><b>31. ריצוף במדרכה העירונית דורש תיקונים מהותיים</b></p> |

1. במידה ושייך לקבלן יש לבצע תיקוני ריצוף במדרכה.

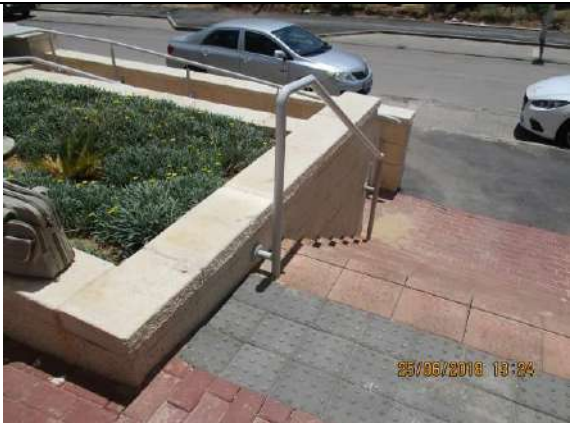
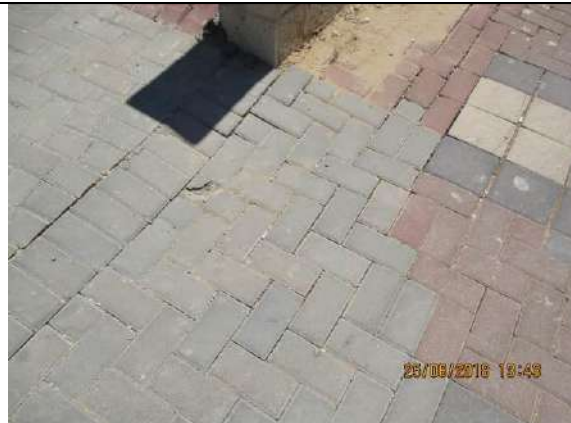
3.15 במקום המתואר בתמונה 34 למיטב ידיעתי נוצר מפגע בטיחותי, וזאת בשל גובה נמוך של

קיר הגינה (מאפשר טיפוס קל של ילדים על הקיר הנ"ל מתחום של במבוא לבניין) ובשל

גובה גדול יחסית בקצה הקיר השני (מעל מדרכה העירונית).

| <p><b>34. מפגע בטיחותי בשל גובה נמוך של הקיר במבוא לבניין וגובה גדול מעל המדרכה</b></p> | <p><b>33. כנ"ל</b></p> |

1. לבצע בדיקה נוספת ע"י גורם מקצועי מוסמך (מהנדס בטיחות). במידת הצורך להרכיב מעקה נוסף.

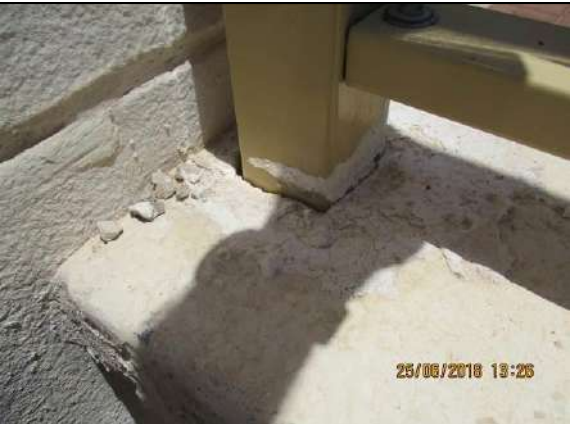
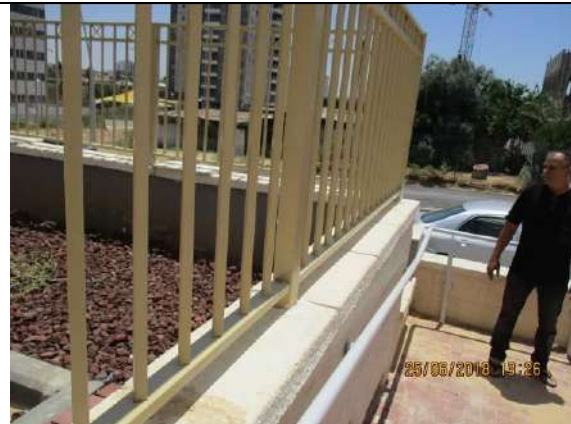
3.16 במקום המתואר בתמונה 35 מעקה הברזל אינו יציב ומתנדנד. הכל בשל קיבוע לקוי של

עמודי המעקה.

| <p><b>36. עמודי המעקה הורכבו בצורה לא יציבה</b></p> | <p><b>35. קטע המעקה שלא יציב</b></p> |

1. לחזק את המעקה.

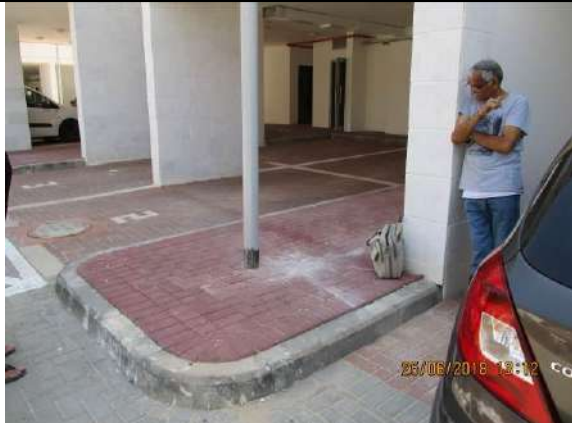
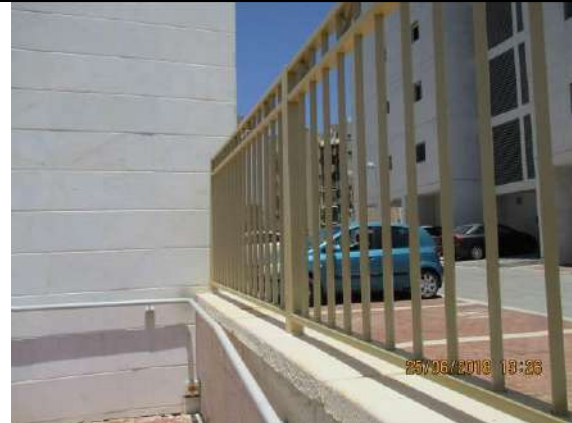
3.17 שני עמודי המעקה המתוארים בתמונות 38 ו-39 לא יציבים כלל. בנוסף בעמוד התאורה

המתואר בתמונה 39 צבע פגום.

| <p><b>38. עמוד התאורה זה אינו יציב ומתנדנד בצורה מופרזת</b></p> | <p><b>37. כנ"ל בקטע נוסף</b></p> |

1. לקבע היטב את עמודי התאורה. לתקן צבע.

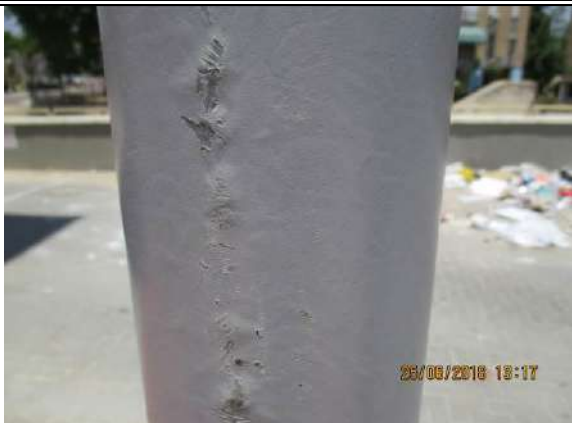
| <p><b>40. צביעת העמוד לקויה ופגומה</b></p> | <p><b>39. כנ"ל עמוד הנוסף</b></p> |
