## הנדון: חוות דעת וממצאי ביקורת ליקויי בנייה

### בדיקת רכוש משותף

תיאור הבניינים: 2 בנייני מגורים, בני 5 קומות + קומת קרקע + קומת מרתף (חניון).

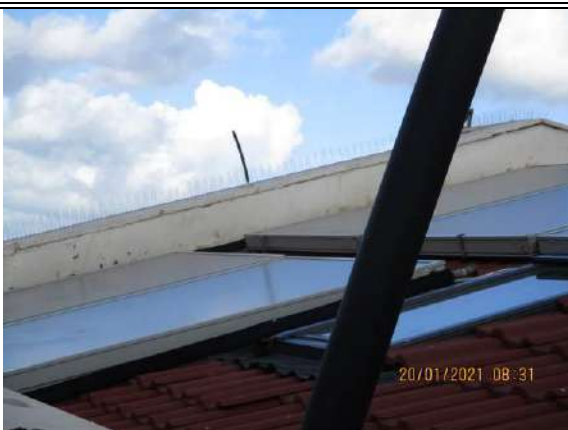
הוויזואלית התפרקות ונפילות אריחים מקירות האלכסוניים כבר התרחשו.

8. כנ"ל בקירות האלכסוניים

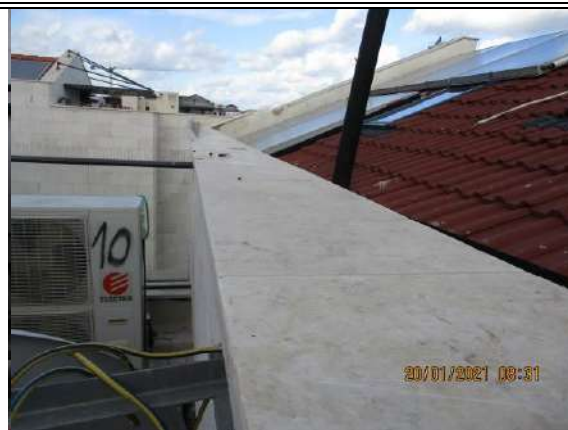
מעל הקרקע) הורכב קופינג – אריחי אבן. בשום מקום לא בוצע קיבוע מכני של אריחי הקופינג. הקיבוע הנ"ל הוא חלק בלתי נפרד בהרכבת הקופינג ומונע התפרקותו במידה והיה או התרחש כשל כלשהו בהידבקותו לקירות.

בנוסף ובניגוד לתקן בשום מקום לא בוצעו תפרי ההתפשטות. היעדר התפרים הנ"ל גם הוא גורם להתפרקות האריחים. וזאת בשלך היעדר מקום להתעפשות התרמית של האריחים.

7. כלל לא בוצע קיבוע מכני של אריחי הקופינג

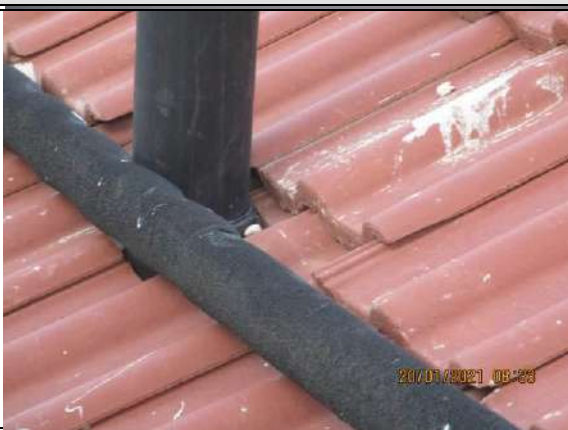
10. גימור לא תקין סביב הצינורות

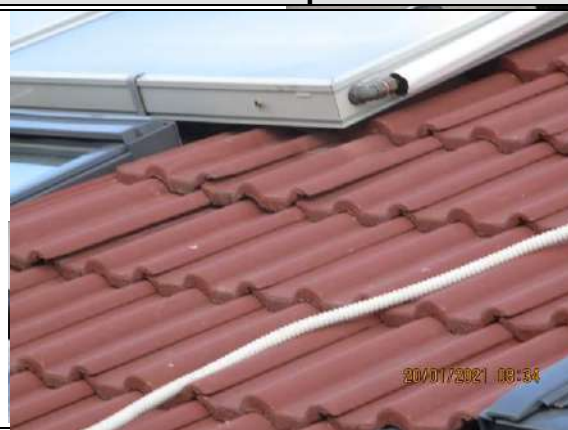
9. הרכבת הקולט לא תקינה

4.1 לבצע תיקונים לפי רשימת הליקויים בתת פרק זה.

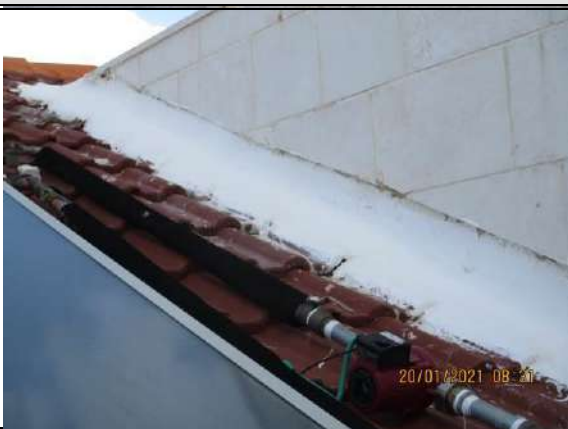
12. פקט לא תקין בחיבור עם קיר המעקה

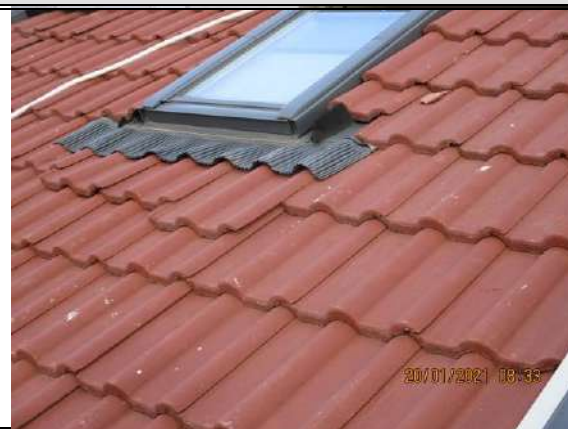
11. גימור לא תקין סביב החלונות

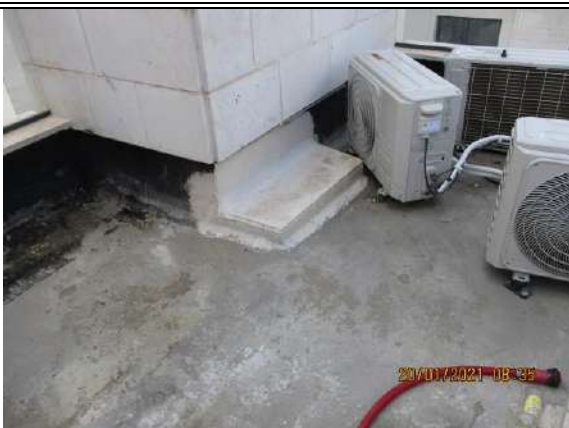
- א'. סימני מריחות חומרי האטימה נוזלים, במספר לא מבוטל של המקומות. רוב הסיכויים שהתיקונים אלה נעשו בעקבות חדירות מים אל תוך הבניין. כמו כן ניתן לאתר תיקונים ישנים ו"טריים", אשר נעשו בתקופה אחרונה.

**14. תיקוני איטום מקומיים**

5.1 עפ"י הממצאים יש לפרק ולפנות את כל הנעשה.

5.2 לבצע הכנות נדרשות לביצוע מערכת האיטום תקינה.

5.3 לבצע מערכת האיטום תקינה.

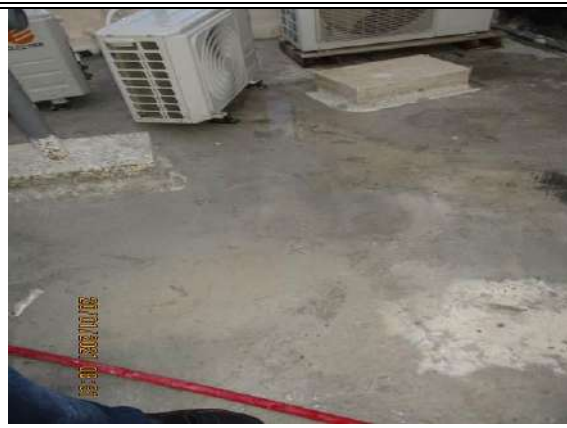
- 1.5.1 מערכת האיטום בוצעה בצורה שלא ניתן להשוואתה לתקן כלשהו. בגג נמצאה יריעה ביטומנית, מדה בטון חלקית (לא על משטח שלם), מריחות רבות של חומר אטימה נוזלי וכדומה.

**13. גג שטוח**

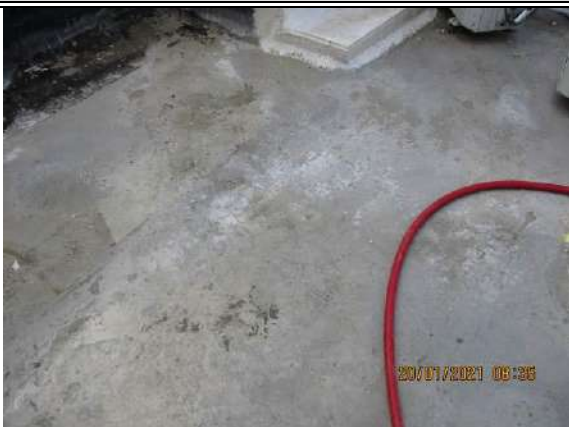
- 1.5.2 בכל מקרה אנסה לנתח את הדברים ולהתייחס למה שבוצע.
- 1.5.3 אם במפרט הטכני היה מתוכנן לבצע כיסוי הגג / הגנה מכנית לשכבת האיטום ע"י מדה בטון, אז מדוע המדה זאת נעשתה בצורה חלקית בלבד. ומדוע שכבת הבטון ברוב המקומות דקה עד כדי כך שכבר נוצרו סדקים, קילופים ופיצוצים.

**16. סדיקה בבטון המדה**

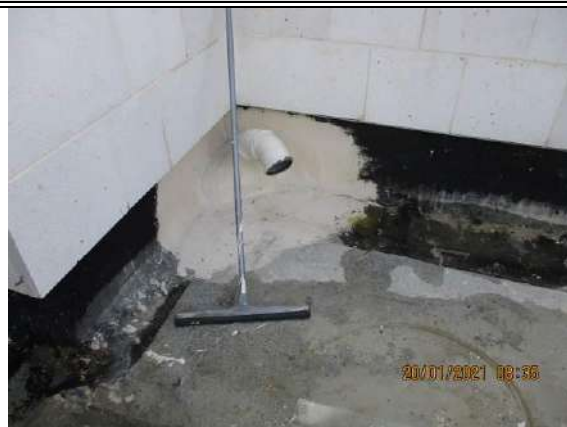
**15. כנ"ל**

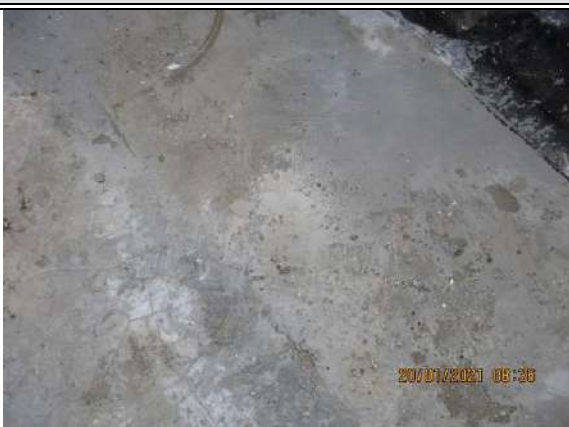
- ב'. סימני רטיבות בחלקי הבניין אשר נמצאים מתחת לגג.
- ג'. עידוד דיירי הבניין ונציגים של חברת האחזקה לגבי חדירות מים אל הבניין.
- 1.5.10 חסרים שיפועים תקינים (נמצאו סימני שלוליות מים).

**18. סימני שלולית מים**

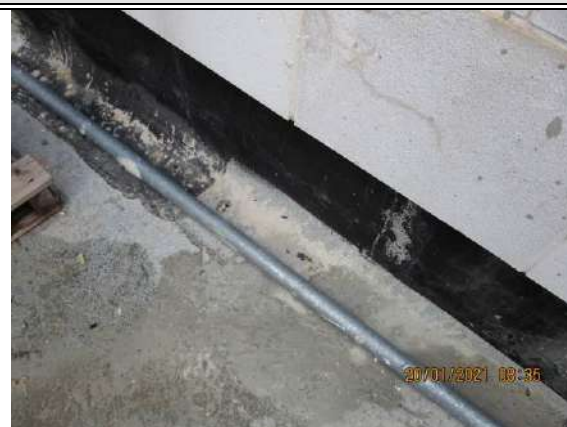
- 1.5.5 ישנם קטעים גדולים של יריעה הביטומנית החשופה בהם הותקנה היריעה ללא ציפוי סומסום. וזאת חובה עפ"י התקן.
- 1.5.6 בעלייה לקירות (של מבנה, מעקה וכדולה) עפ"י התקן יש לבצע 3 שכבות האיטום. בפועל ועפ"י בדיקה הוויזואלית במקומות בהם היריעה מתפרקת מהקירות ניתן לאתר שכבה אחת, שתי שכבות אך לא שלוש.

**17. עבודת האיטום לא תקינה בעלייה לקירות**

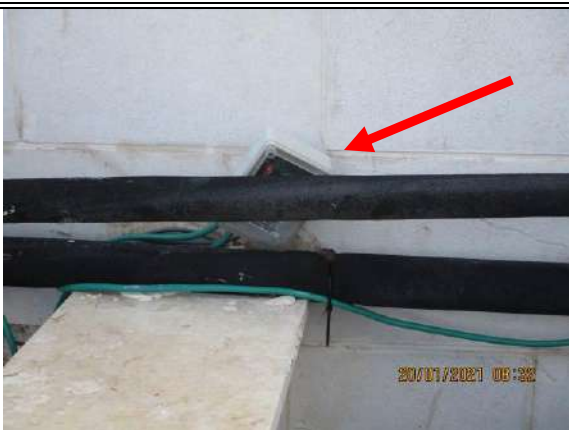
- 1.4.1 משאבת הסחרור הורכבה בצורה לא תקינה.
- 1.4.2 לוח הפיקוד הורכב בצורה חובבנית ביותר ולא עולה על הדעת.
- 1.4.3 צנרת המים כלל לא מקובעת לקירות. נוצר המצב בו ממיקום המעבר של הצנרת דרך גג הבטון ועד לחיבור למערכת הקולטים בשום מקום (אפילו אחד) הצנרת לא מחוזקת ולא מקובעת.
- 1.4.4 מעבר הצנרת דרך הגג נעשה בצורה לא תקינה.
- 1.4.5 כבל החשמל של המשאבה הורכב בצורה לא תקינה ואף מסוכנת.
- 1.4.6 חלקי חסר בידוד התרמי על הצנרת מים חמים.
- 1.4.7 כלל לא בוצע עיטוף הצנרת המבודדת. עקב כך בידוד התרמי כבר נפגע ע"י קרינת השמש.

20. הרכבת לוח הפיקוד שלא עולה על הדעת

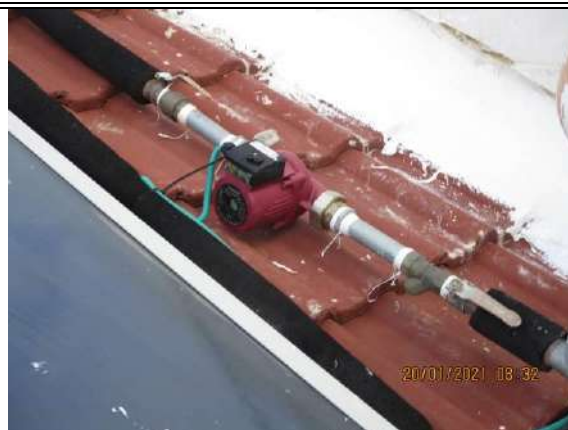
19. הרכבת משאבה לא תקינה

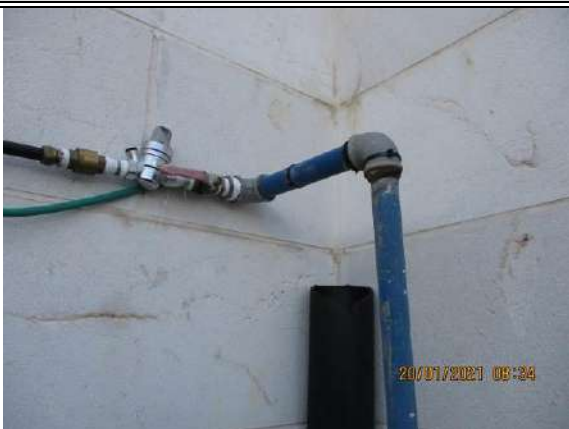
22. כנ"ל

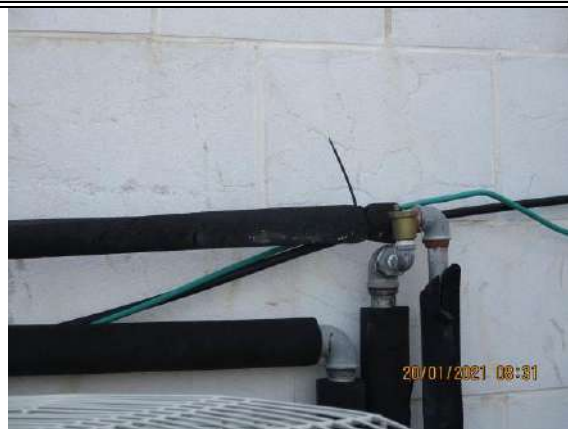
21. כלל אין קיבוע לצנרת המים

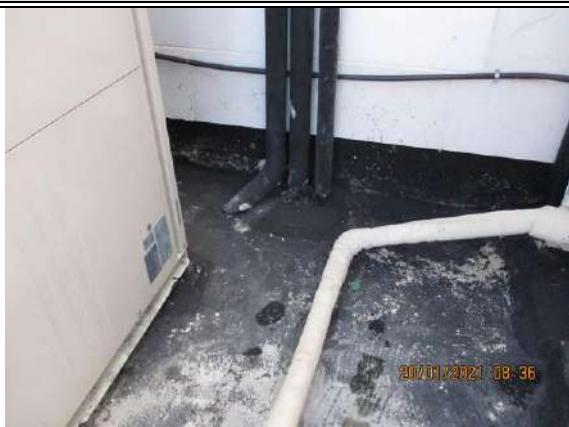
24. מעבר הצינורות אינו תקני

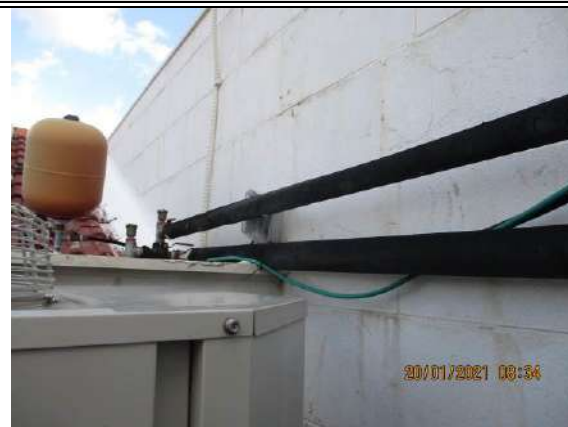
23. כנ"ל + התקנת כבל לא תקינה ומסוכנת

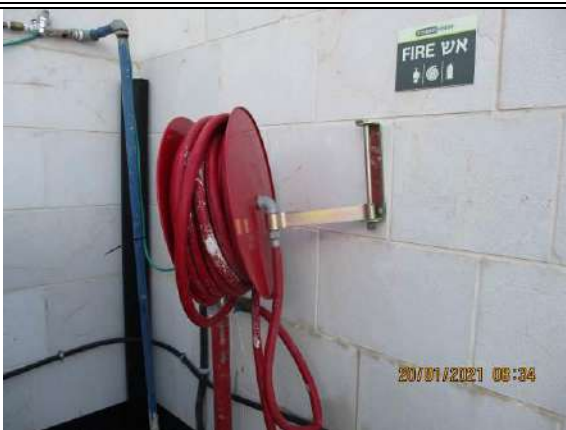
- 1.6.1 גלגלון של כיבוי האש הורכב ללא ארון תקין. וגם מה שבוצע נעשה בצורה חובבנית ועקומה.

**26. לא הורכב ארון מתאים. התקנת הגלגלון עקומה**

6.1 לספק ולהתקין ארון אש מתאים.

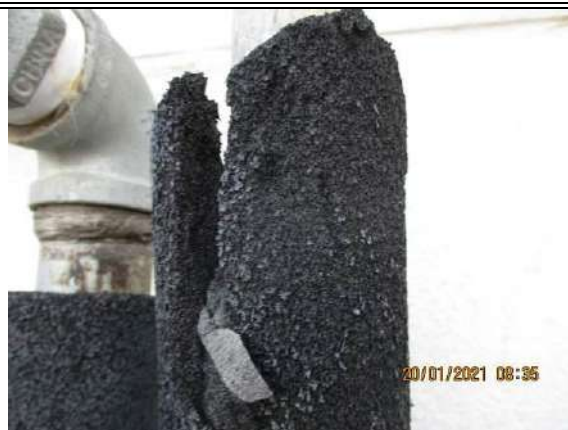
**25. בידוד תרמי כבר פגום**

4.2 כולל השלמת בידוד תרמי שחסר והחלפת בידוד תרמי שפגום.

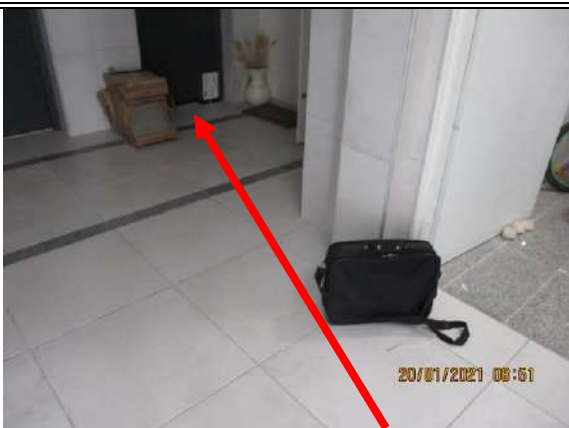
8. שיפוע בריצוף: הפרש גבהים כ- 4 ס"מ

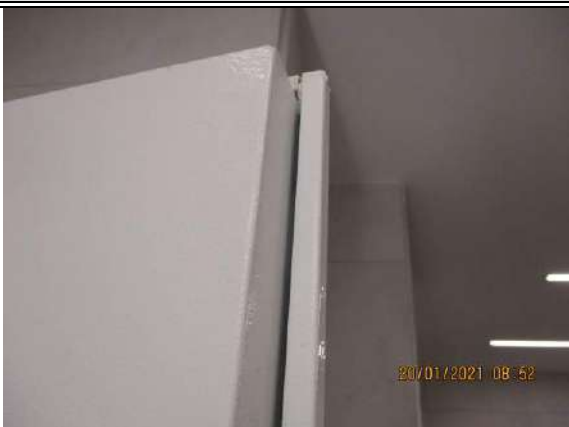
2.1.1 כפי שצוין בפרק הקודם בדלתות האש לא הותקן פס אטימת האש (תומחר בפרק הקודם).

10. לא הורכב פס אטימת האש

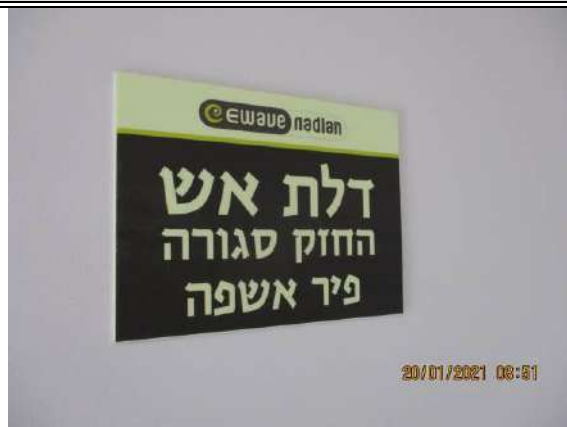
9. דלת אש בחדר אשפה <

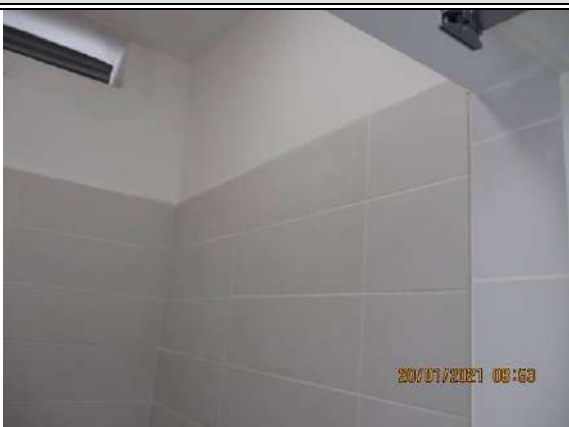
12. קטע חיפוי בעל הידבקות לקויה

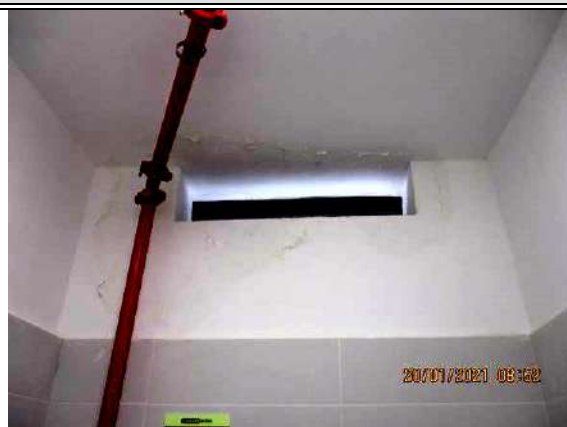
11. רטיבות בחדר אשפה

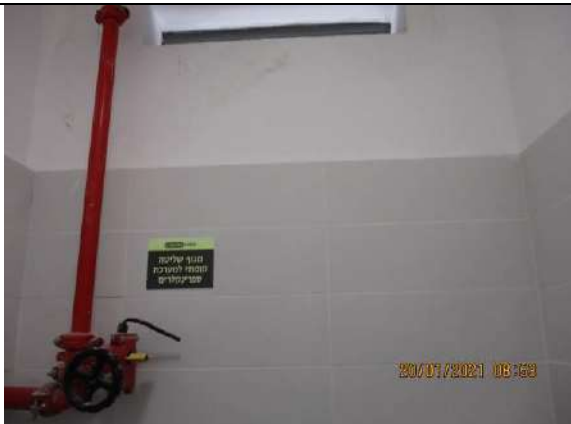
| <p><b>14. קטע חיפוי לקוי נוסף</b></p> | <p><b>13. אריח זה לדוגמא</b></p> |

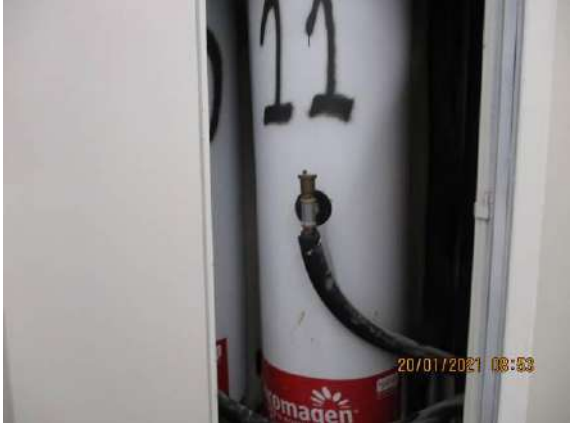
| <p><b>16. דוגמת התמיכה</b></p> | <p><b>15. דוד לדוגמא: לא הורכבה תמיכה לדוד &lt;</b></p> |

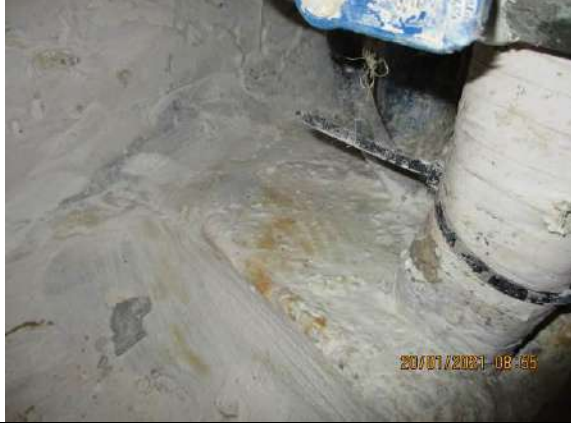
| <p><b>18. שיפועים לקויים ברצפה</b></p> | <p><b>17. מעבר הצינור לא תקני</b></p> |

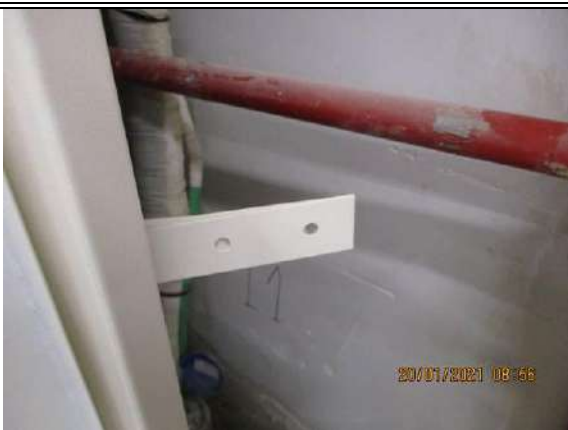
20. קיבוע מסגרת לקוי

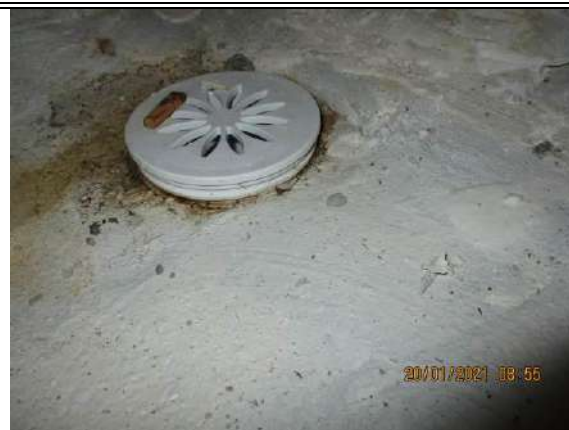
19. רשת הניקוז מוגבהת

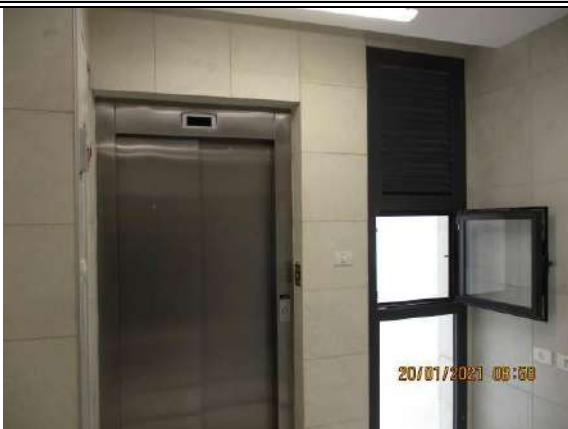
22. חיפוי אבן: לא בוצע קיבוע מכני מעל הגובה של 2 מ'

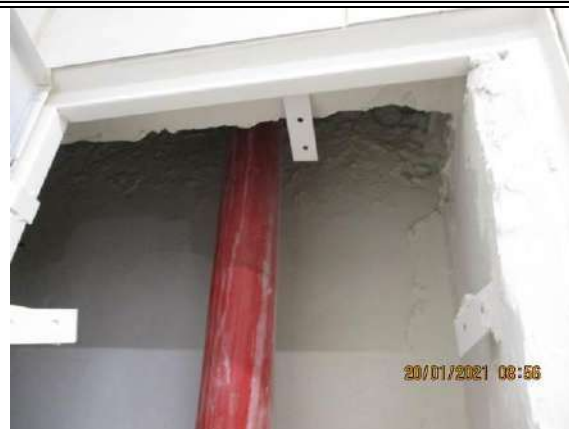
21. כנ"ל

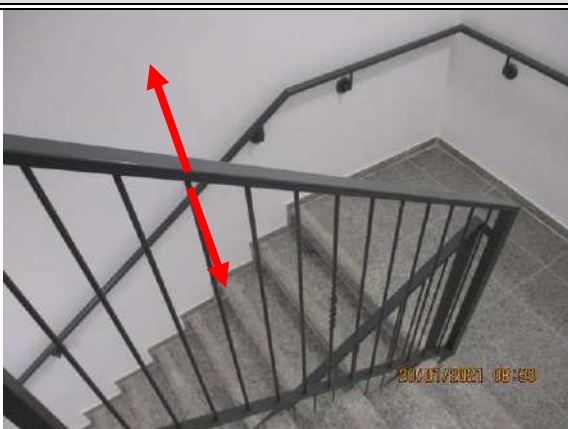
2.2.3 במהלך המדרגות נמצאו קטעי מעקה אשר אינן יציבים ומתנדנדים.

24. מעקה לא יציב ומתנדנד

2. לחזק קטעי המעקה הרופפים.

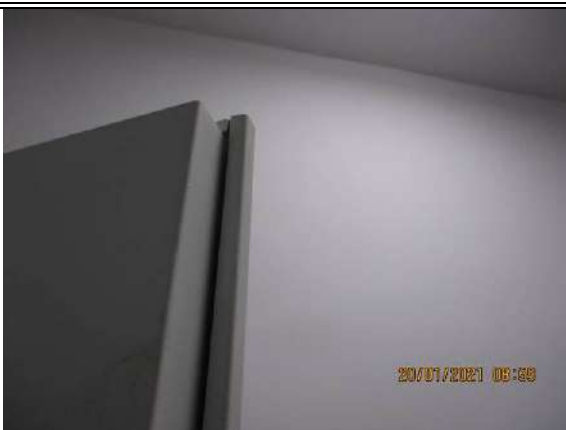
26. חסר פס אטימת האש

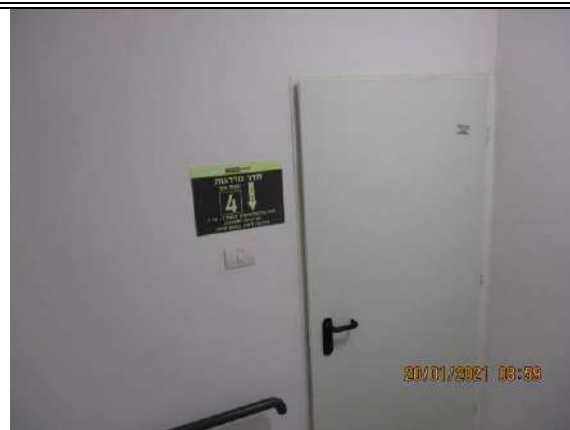
25. דלת אש נוספת לדוגמא <

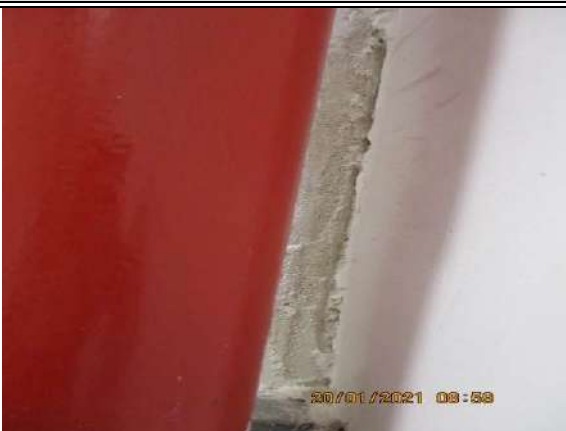
28. כנ"ל תמונה מוגדלת

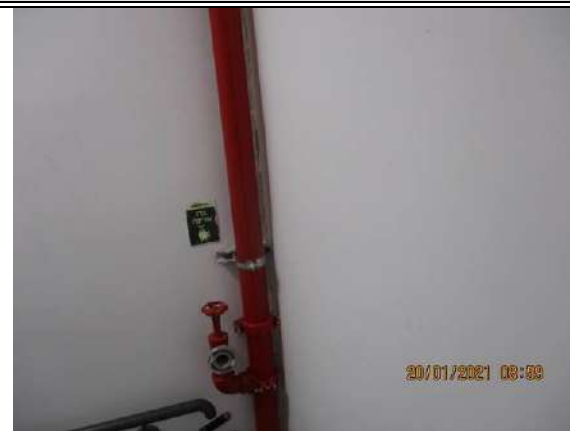
27. גימור לקוי בקיר מאחורי הצינור <

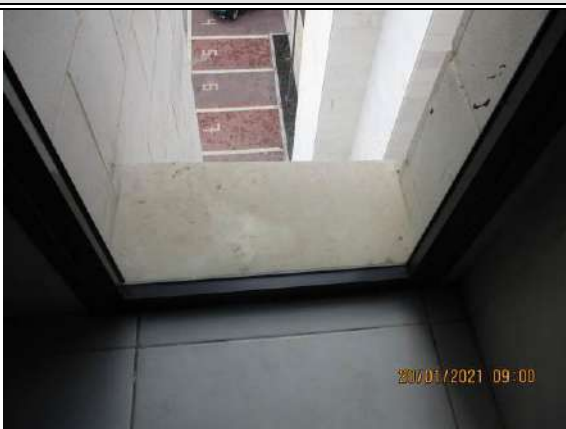
30. חלון בלוי <<

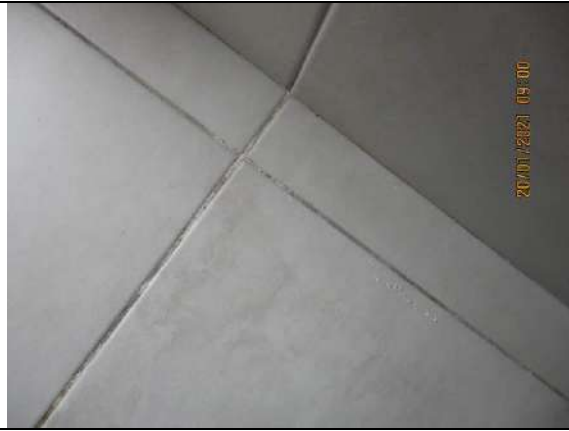
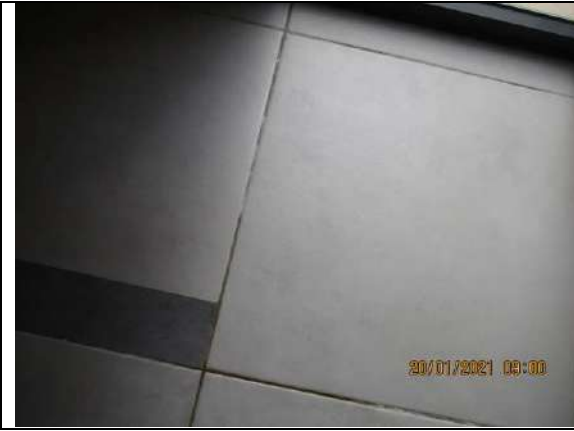
| <p><b>32. כנ"ל</b></p> | <p><b>31. רטיבות על פני הרובה</b></p> |

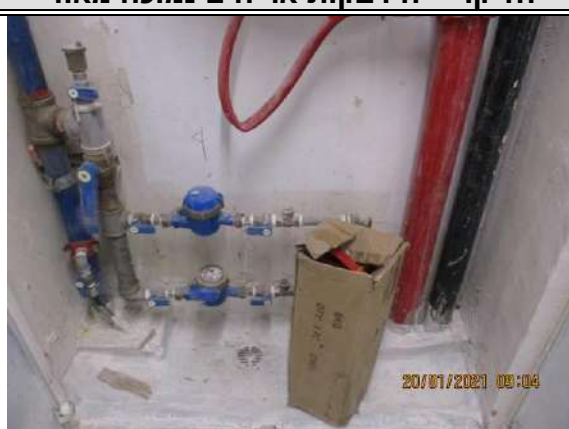
| <p><b>36. ארון מים</b></p> | <p><b>35. גם בקיר זה</b></p> |

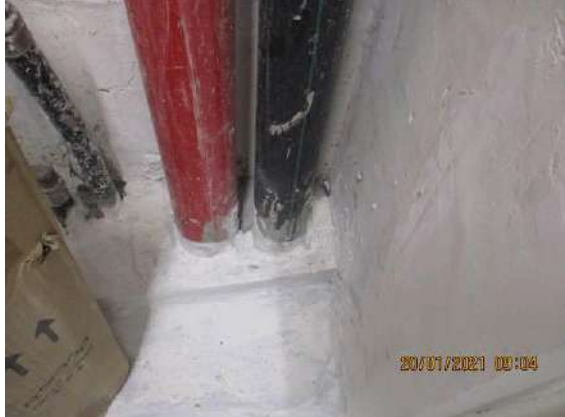
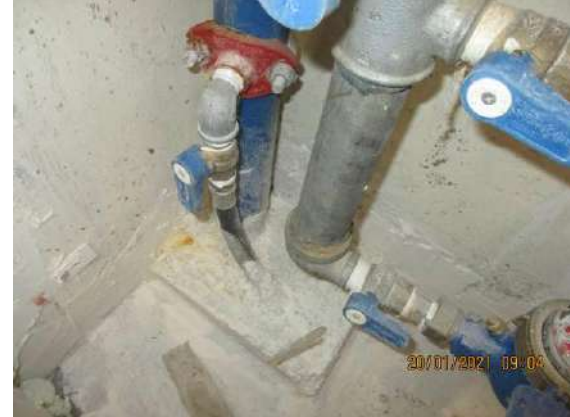
| <p>38. כנ"ל</p> | <p>37. מעבר צינור לא תקני</p> |

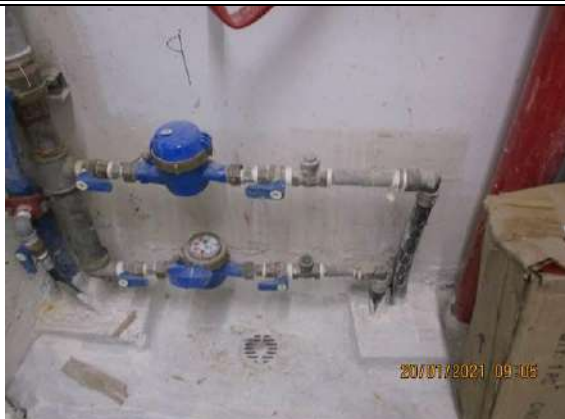
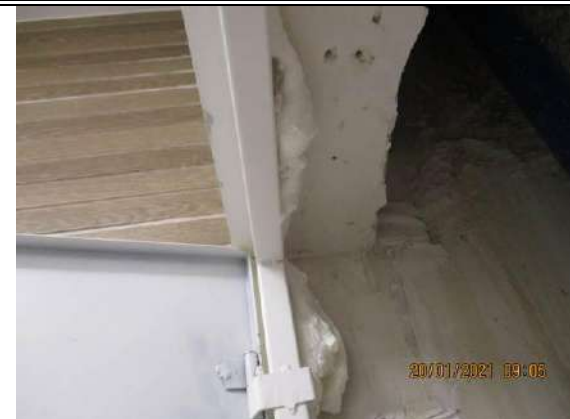
| <p>42. לא בוצעו תמיכות לצנרת הפלסטיק</p> | <p>41. הרכבת המסגרת לקויה לחלוטין</p> |

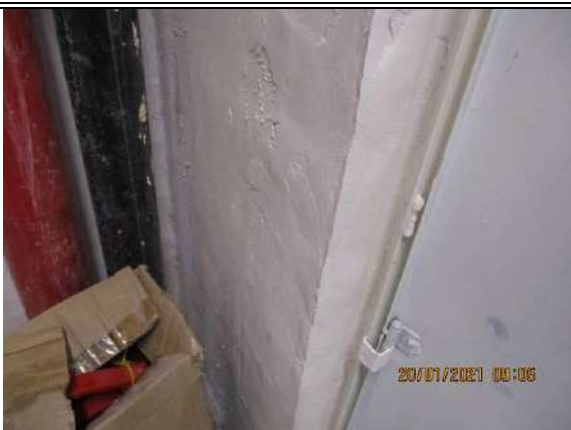
44. גימור לקו יבקר

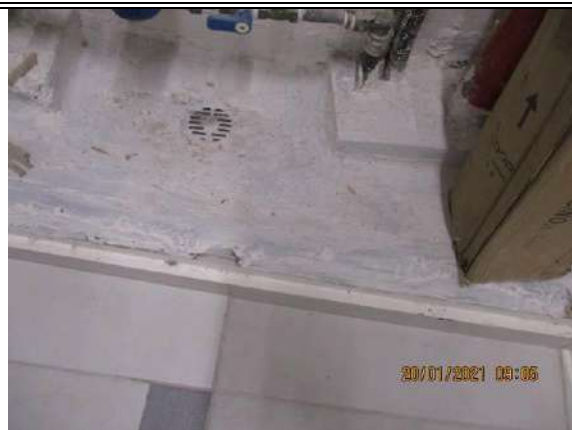
43. אין שיפועים / חומר האטימה מהווה חשש

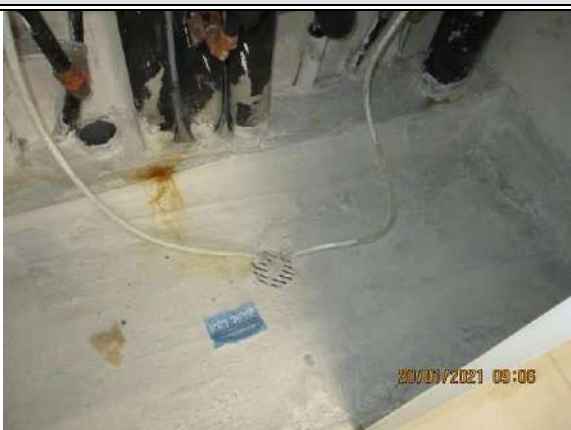
46. נזילה

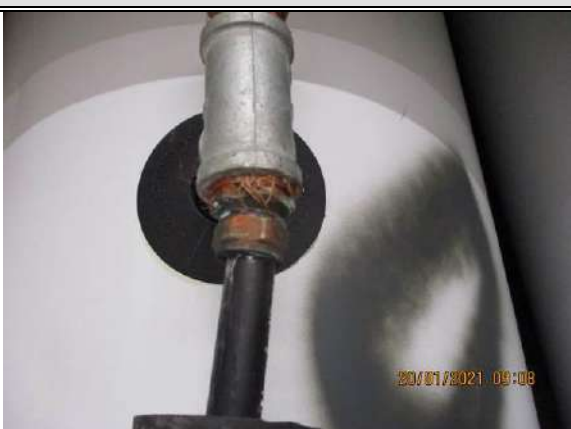
48. מקור לנזילה – הרכבת צינור לקויה

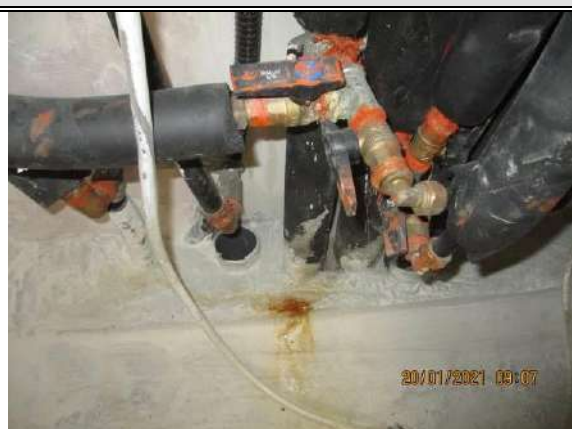
47. נזילה

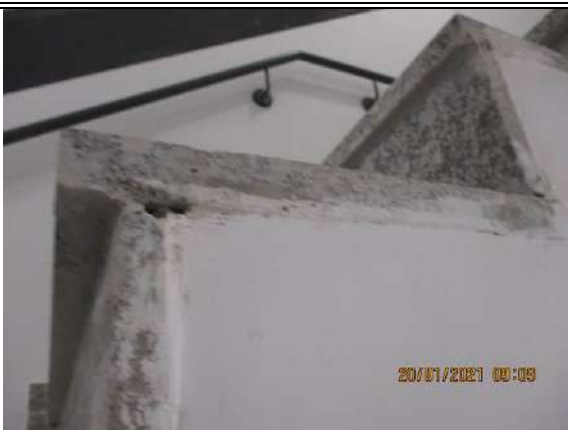
50. יש לתקן גמר

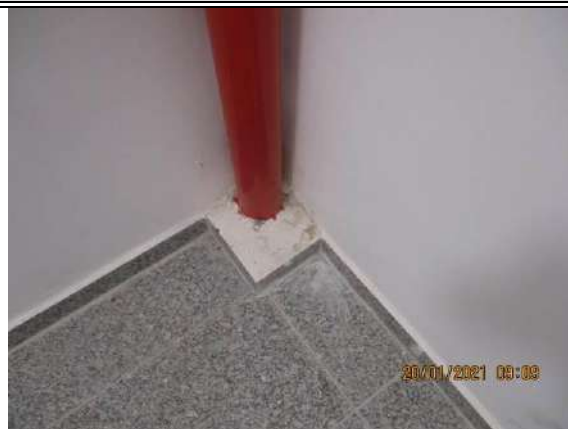
51. יש לשפר גמר

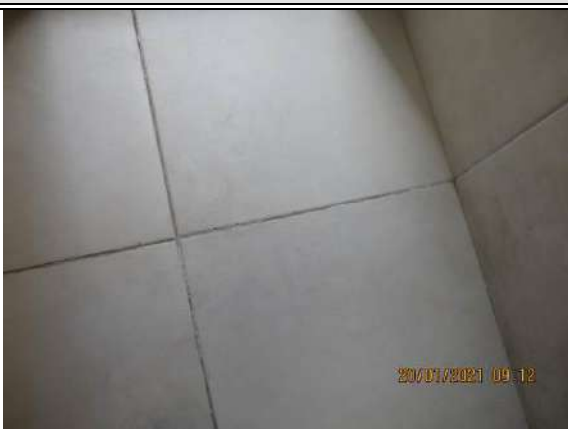
54. רטיבות ברצפה

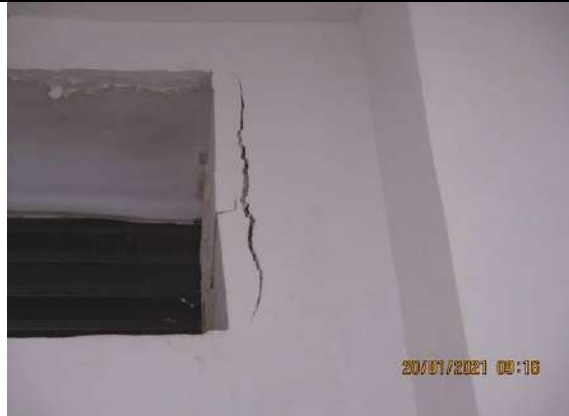
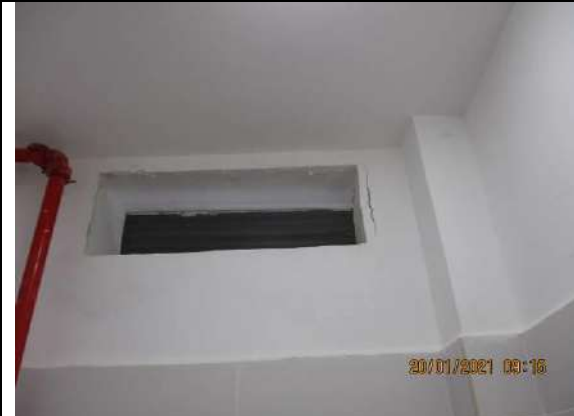
| <p>58. התפרקות וקילופים</p> | <p>57. רשת אורז בחדר אשפה</p> |

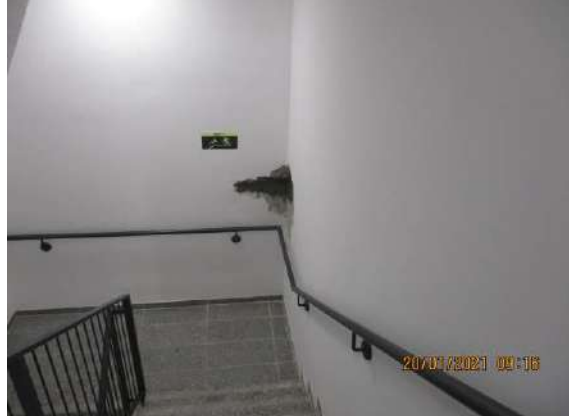
| <p>60. מקום בו מתבצע תיקון רטיבות</p> | <p>59.</p> |

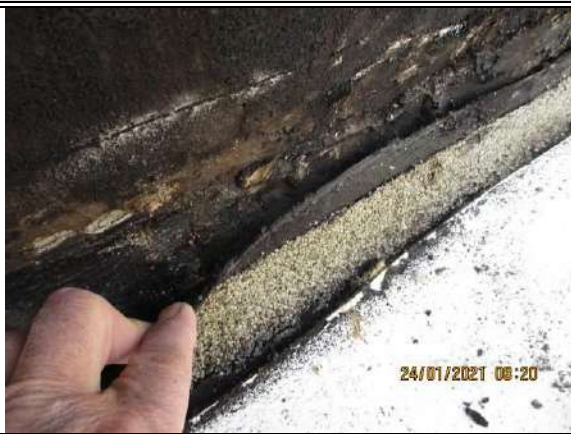
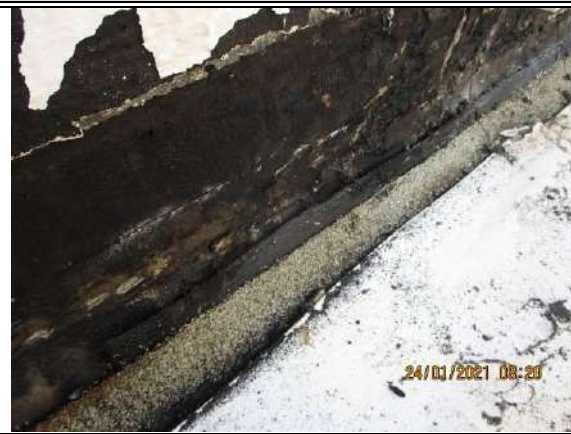
| <p>4. כנ"ל</p> | <p>3. במקום זה עבודת האיטום בוצעה בצורה ממש לקויה</p> |

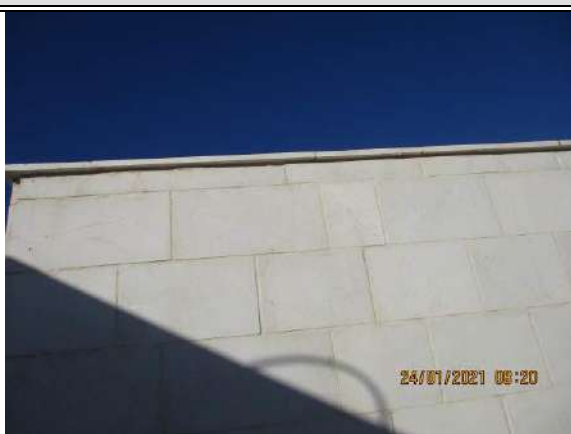
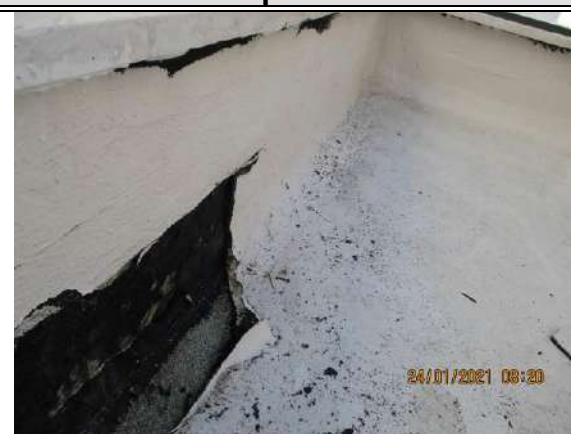
| <p>6. לא בוצע קיבוע של אריחי הקופינג</p> | <p>5. התפרקות נוספת</p> |

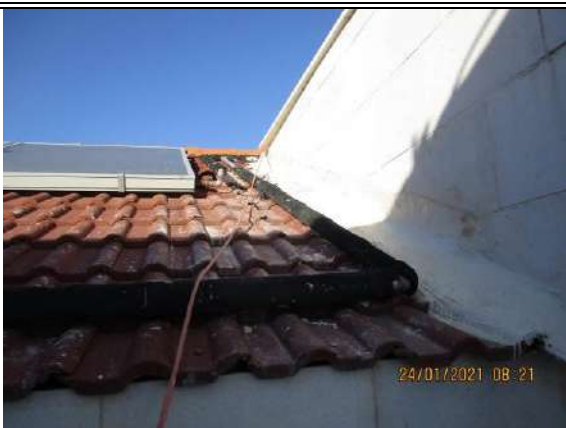
8. גג רעפים: ליקויים זהים לבניין הראשון

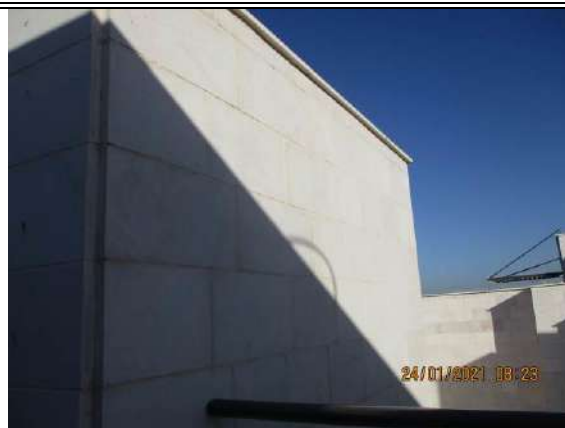
7. בקיר זה לדוגמא נמצאה מערכת החיפוי החשודה מבחינת תקינותה

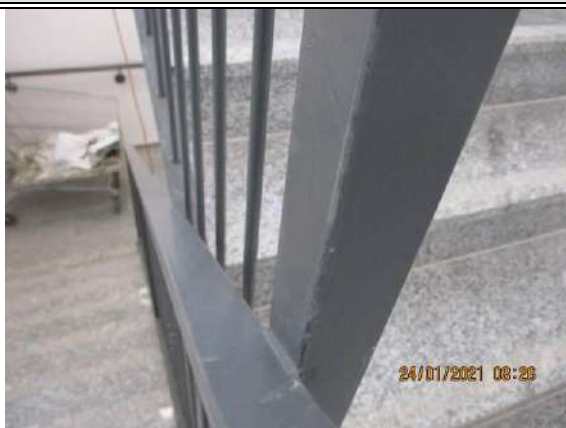
10. מעקה לא תקני ולא בטיחותי – אין אפשרות לאחיזה

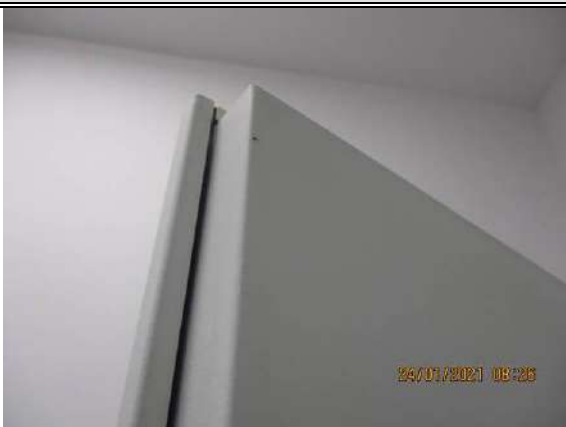
12. דלת אש לדוגמא: לא הורכב פס אטימת האש

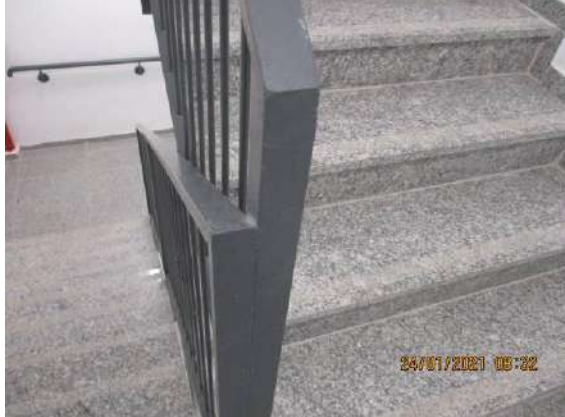
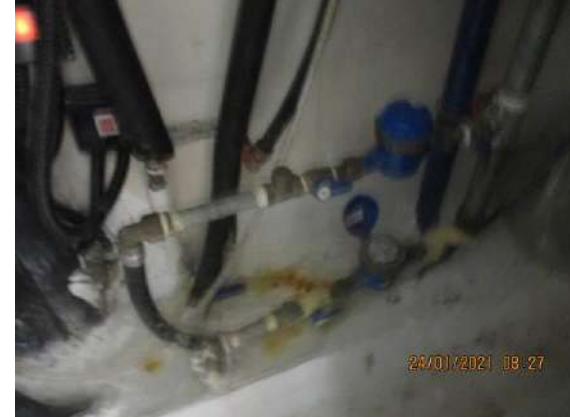
| <p>14. מעקה לא תקני ולא בטיחותי</p> | <p>13. ליקויים זהים בארונות המים</p> |

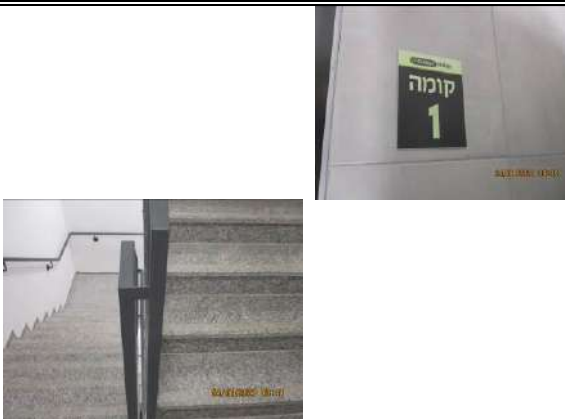
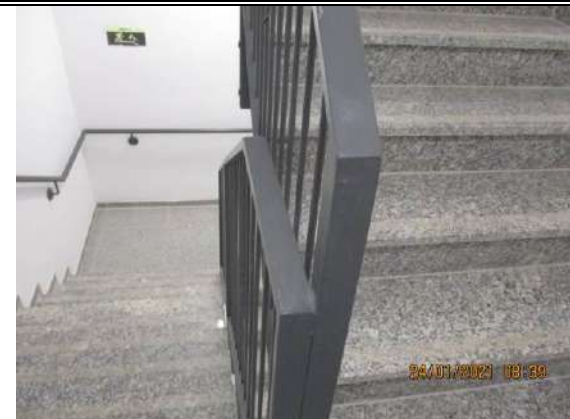
| <p>18. מעקה תקין</p> | <p>17. מעקה לא תקני ולא בטיחותי</p> |

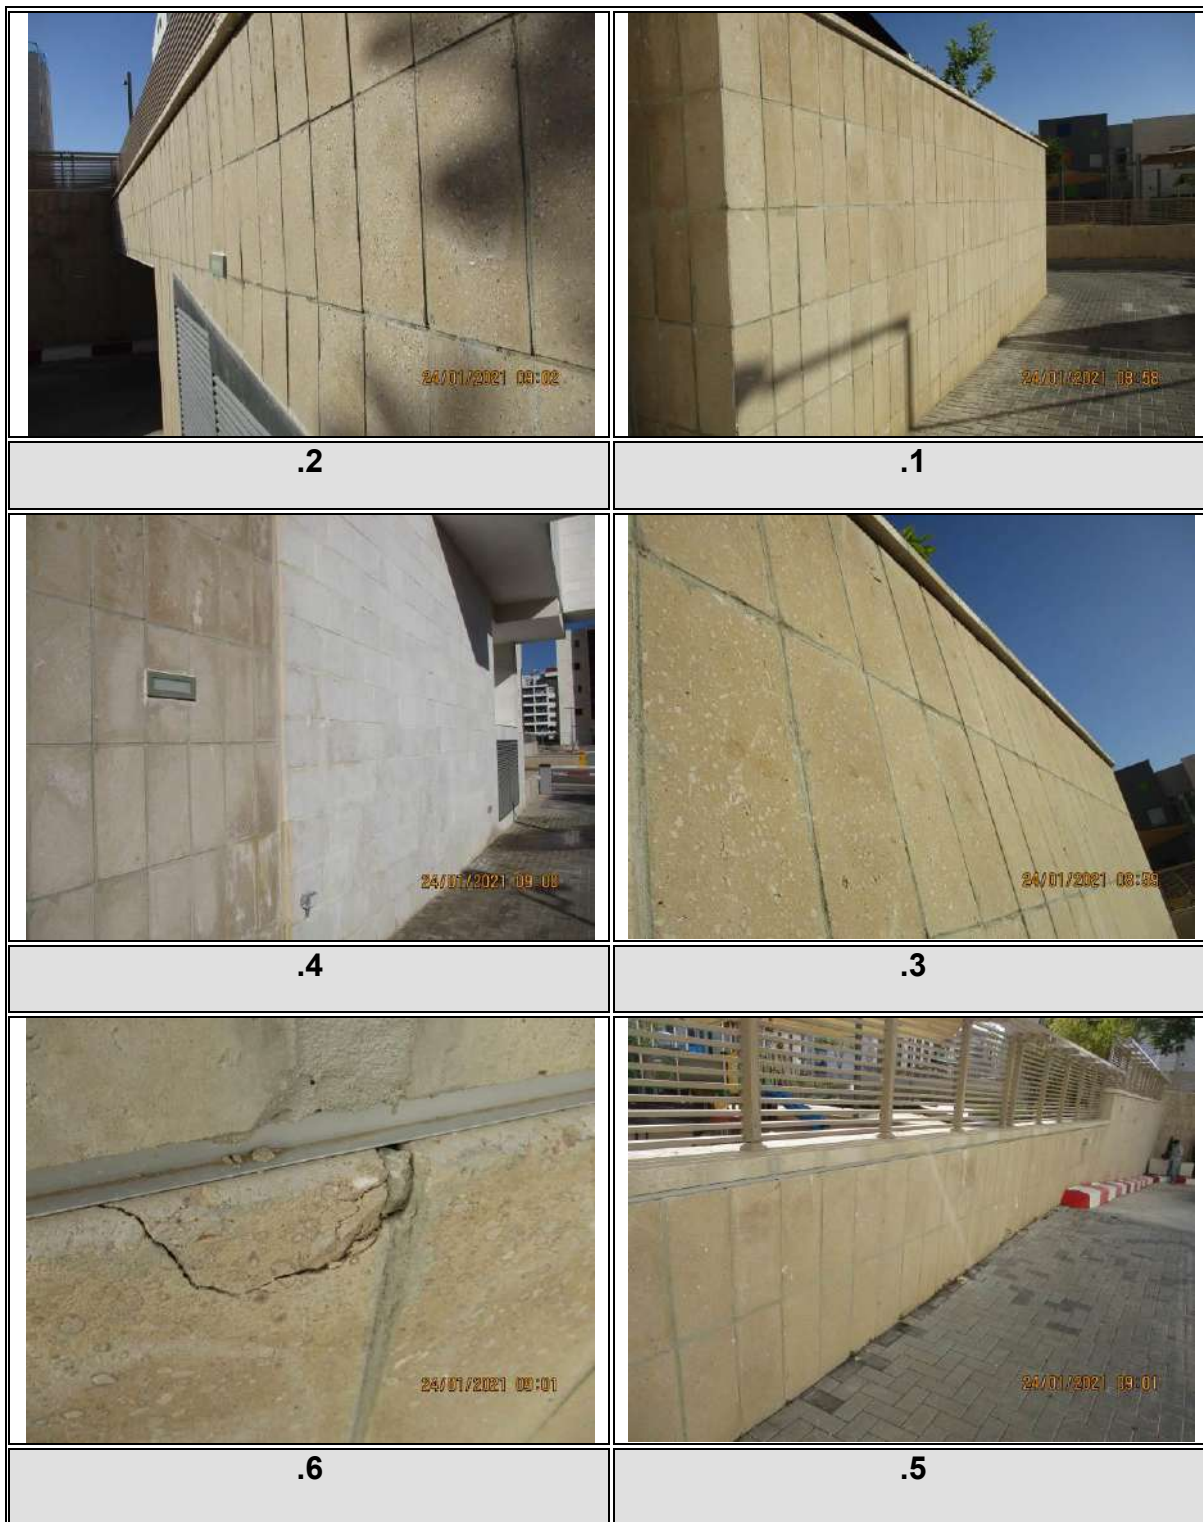
להלן צילום קטעי החיפוי לדוגמא, בהם נמצאו הדברים המתוארים:

1.5 בקטעי החיפוי אך לא בכל מקום הנדרש נראו לעין סימני קיבוע מכני של האריחים ע"י מיתדים

1. עפ"י המצב המתואר ולמיטב הבנתי יש לפרק את חיפוי הקירות באופן מלא, לתכנן ולבצע חיפוי אחר מתאים, תקני ובטיחותי.
2. אך ברור לי לחלוטין שחוות דעת זו ובשלב זה לא תגרום לשינויים מהותיים במערכת החיפוי.
3. לדעתי ישנם שני דברים הבאים אשר כן יגרמו לשינויים מהותיים:  
א'. בדיקות רשמיות של המעבדה המאושרת, כגון מכון התקנים או ש"ע;  
ב'. התפרקות מהקירות ונפילת פיזית של האריחים. וגם זה לא בטוח עד שיגרם נזק ממשי לאדם או לרכוש.

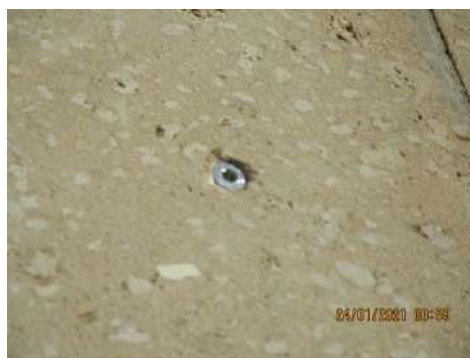
1.6 לפי הבדיקה הוויזואלית הקיבוע של האריחים נעשה בניגוד להנחיות התקן, לפחות באופן הביצוע של הקידוח באבן. התקן קובע 3 שלבי הקידוח, ובכל שלב התקן מחייב לבצע את הקידוח ללא ריטוט. עפ"י השברים במספר רב של האריחים סביר להניח שהקידוח כן נעשה בליוי הריטוט והדבר גרם פגיעה מכנית ישירה לאבן. ואילו עד כאן היה מדובר על הנזק אשר הוא ברובו נזק אסתטי, אז הנני סבור שנגרם נזק גם בתוך האבן – בחלק התחתון של הקידוח בו המיקום של ראש הבורג. כלומר ראש הבורג אשר היה מיועד לחזק / לקבע את האבן לקיר הרקע תוך לחיצה על קרקעית הקידוח, כעת נמצא מעל שברים של האבן, אם נשארו כאלה בכלל. יש לקחת בחשבון שסוג האבן שהורכבה עשוי חומר רך ושבר. מכאן המסקנה: קיבוע האריחים בוצע בצורה לא תקינה וכעת חסר כל טעם ותועלת. לנאמר יש להוסיף שתועלת הקיבוע יורדת כמעט לאפס כאשר הידבקות הכללית של האריח היא גם אפסית. ואפילו הקיבוע בוצע כנדרש האריח הרופף ישבר סביב הבורג, יתפרק ויפול. הבורג והמיתד כן יישארו על הקיר, אך האריח ימצא את עצמו זרוק לקרקע מתחת לקיר. לא יהיה למיותר לציין את הדברים הנוספים הבאים:

א'. נשירת האריחים מהווה מפגע בטיחותי חמור ופגיעה חמורה ברכוש הפרטי והציבורי. וזאת בעיקר בקירות הגבוהים שנמצאים מעל הרמפה בכניסה לחניון.

ב'. בנוסף הקיבוע של האריחים נעשה בצורה ממש לא אסתטית, שלא לדבר על מספר לא מבוטל של הרגים אשר היום בולטים מפני האריחים, להלן דוגמא:

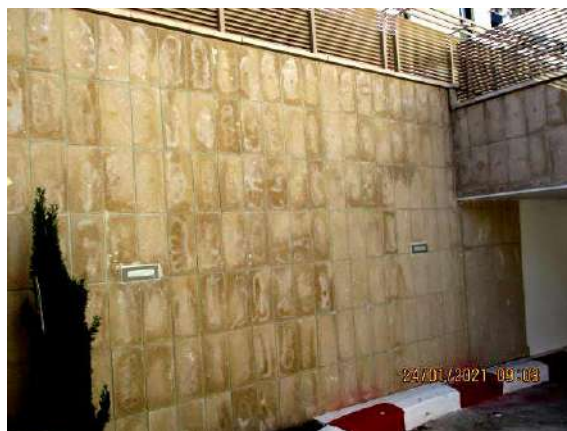
- 1.10. לנאמר קודם יש להוסיף שבקיר השמאלי הגבוה בכניסה לחיון נמצאה רטיבות עוצמתית. ליקוי זה מהווה מפגע אסתטי הבולט לעין, ובנוסף זה חשוב מחליש את מערכת החיפוי אשר כבר חלשה מהסיבות המתוארות. עפ"י הממצאים הרטיבות חודרת למערכת החיפוי מגב האריחים דרך קיר הרקע אשר אינו אטום כנדרש.

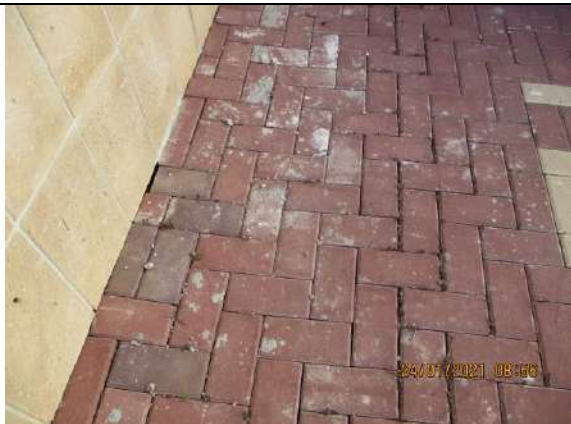
א'. במספר קטעי הריצוף לא בוצע טיפול נדרש וכעת במישקי הריצוף פורחת צמחיה.

ב'. בקטעי הריצוף ובעיקר במתוארים בתמונות חסר כלל מילוי החול במישקים.

| <p>2. חסר מילוי חול + פריחת צמחיה</p> | <p>1. מקום לדוגמא &lt;</p> |

1. לבצע תיקונים בריצוף אבן המשתלבת, לפי תיאור הליקויים.

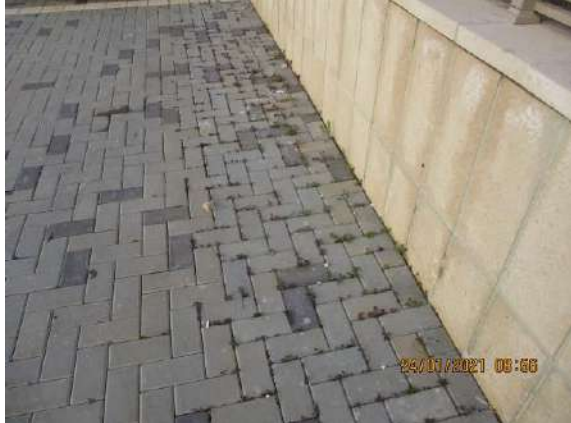
| <p>4. פריחת צמחיה במישקי ריצוף</p> | <p>3. כלל אין מילוי חול</p> |

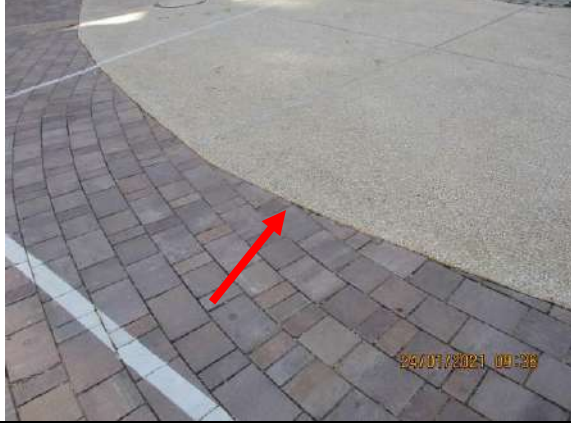
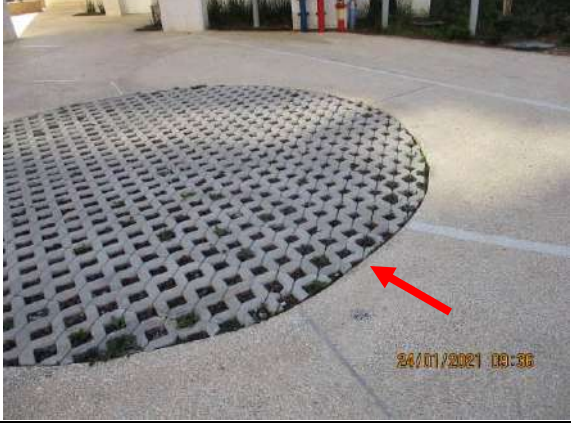
2.2 ברחבה שלפני שני הבניינים במקומות המתוארים בתמונות קיימים הפרשי גבהים גדולים

הפרשי הגבהים אלה מהווים מחדל בטיחות.

ב. כאשר יש מישקים בפני הדרך, הפרש הגובה בין פני מילוי המישק לבין פני הנקודה הגבוהה ביותר

| <p>6. הפרש גבהים מהווה מחדל בטיחותי</p> | <p>5. הפרש גבהים מהווה מחדל בטיחותי</p> |

2. כנ"ל ברחבה שלפני כניסות לבניינים.

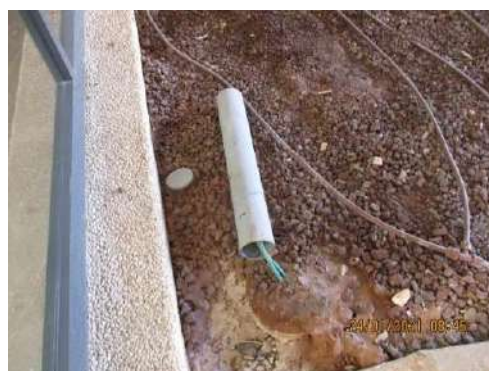
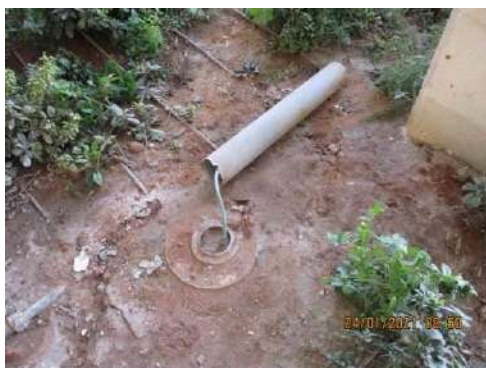
- 2.1 רוב גופי התאורה נמצאו מפורקים, שבורים, זרוקים בגינות וכדומה.
- 2.2 למיטב ידיעתי הגורם להתפרקות גופי התאורה הינו – ייצור לקוי וכושל בכל מה שקשור לחיבורים בין חלקי הגופים.
- 2.3 יתכן אך הסבירות לכך נמוכה שמצב הגופים נובע מכשלים בהרכבתם.

1. להחליף את כל גופי התאורה לאחרים, תקינים ואיכותיים.

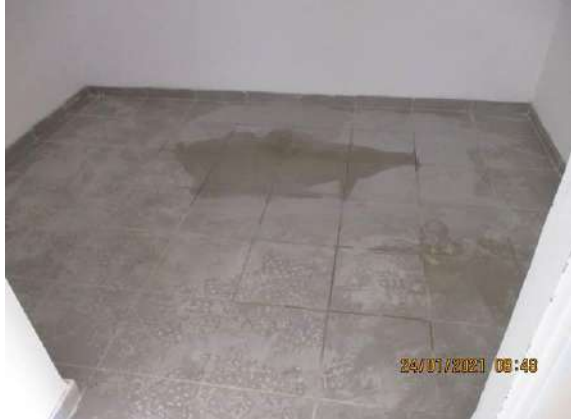
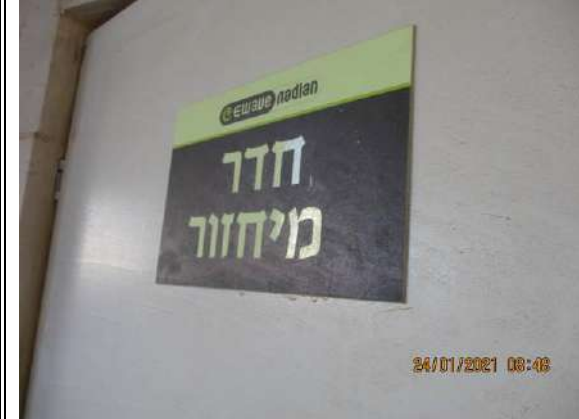
4.1 בחדר המיחזור על פני הרצפה נמצאה שלולית מים. לא היה ברור מה הסיבה לכך – שטיפה

| <p>2. מים על רצפת החדר</p> | <p>1.</p> |

1. לבצע בדיקה חוזרת בחדר המיחזור. במידת הצורך לתקן איטום בקירות החדר החודרים לקרקע.
