## הנדון: חוות דעת וממצאי ביקורת ליקויי בנייה

### בדיקת רכוש משותף

תיאור הבניינים: 2 בנייני מגורים, בני 5 קומות + קומת קרקע + קומת מרתף (חניון).

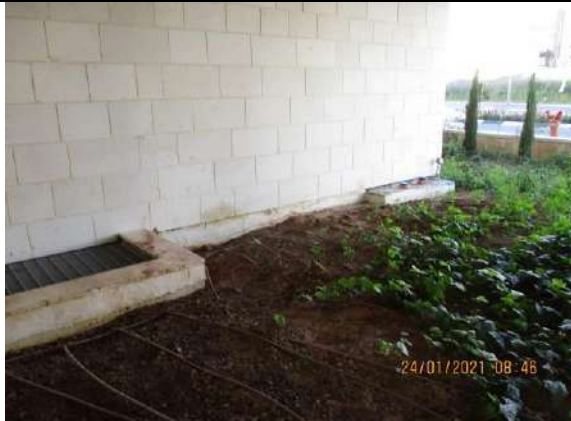
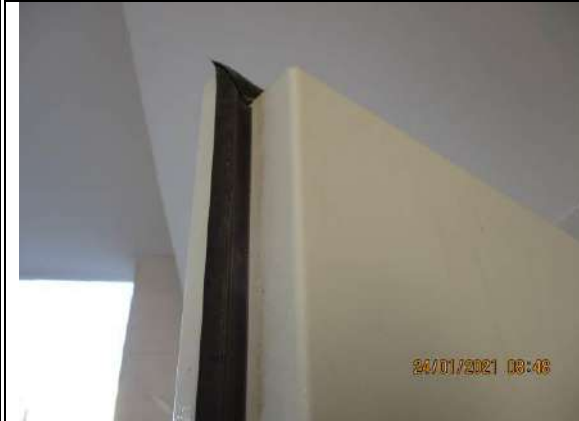
4.2 במקום המתואר בתמונה 3 (גינה פנימית) לא הושלם חיפוי האבן בתחתית של קיר הבניין.

| <p>4. לא הושלם חיפוי האבן בתחתית הקיר</p> | <p>3. סוף סוף נמצא אטם כלשהו בדלת פלדה</p> |

2. להשלים חיפוי האבן במקום המתואר.

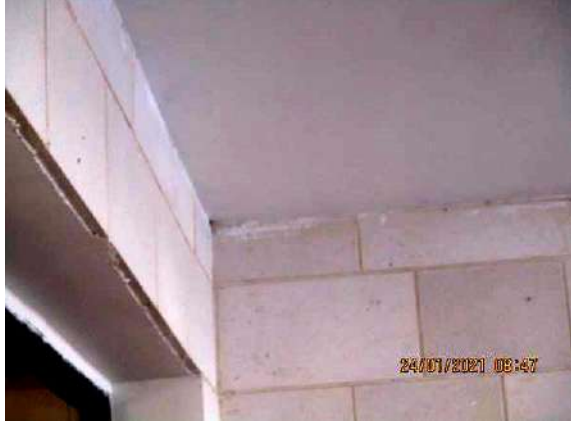
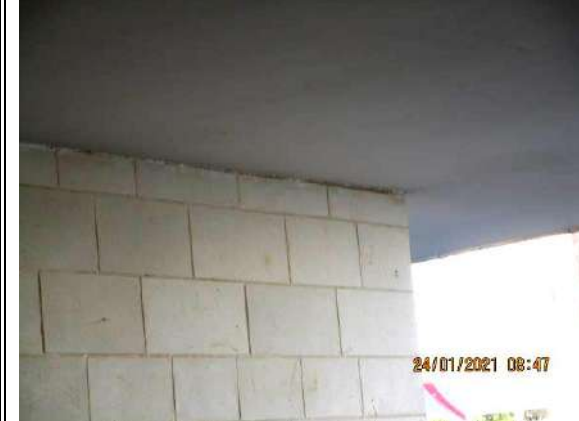
4.3 בסביבה לאותו המקום לא הושלם גמר וניקוי בין קירות הבניין לבין התקרה מעליהם.

| <p>6. תיקוני גמר וניקיון</p> | <p>5. תיקוני גמר</p> |

3. להשלים תיקוני גמר במקומות המתוארים.

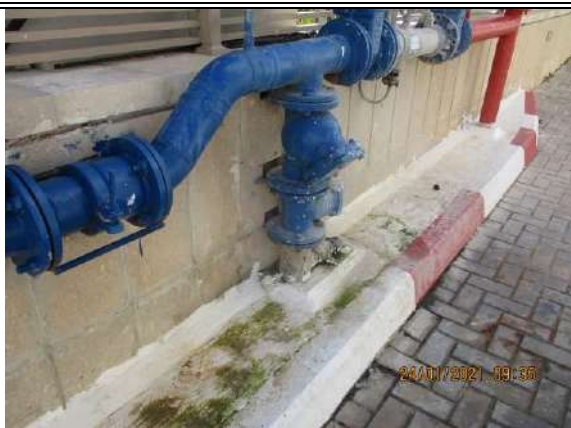
8. ירוקת

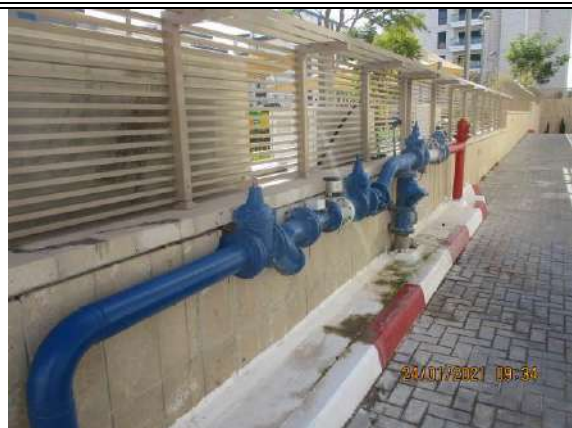
7. מתקן מים ראשי: לא נמצאה ארקה

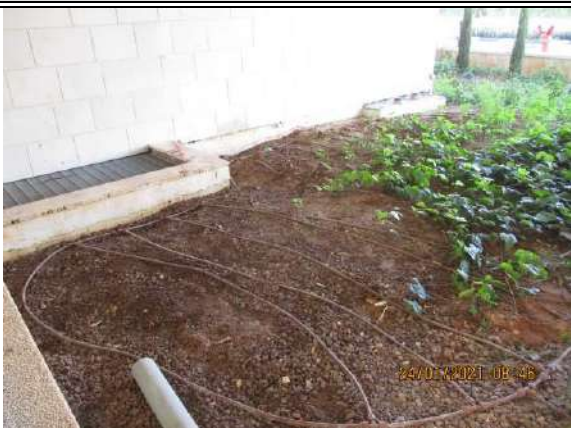
10. לא הושלמו עבודות הגינון

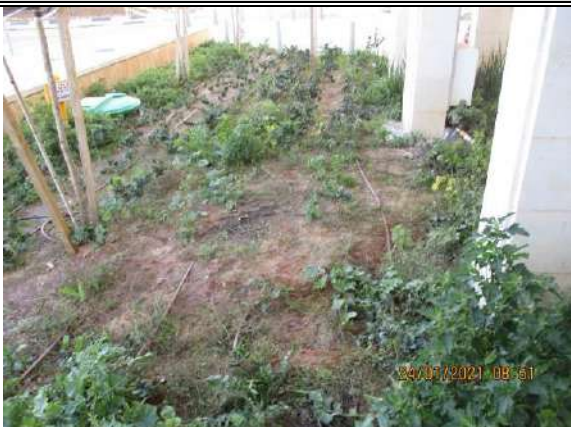
4.5 לא הושלמו עבודות הגיבון בגינות, גם בפנימית וגם בחיצונית.

12. לא הושלמו עבודות הגינון

5. להשלים עבודות הגיבון. כולל במערכות ההשקיה.

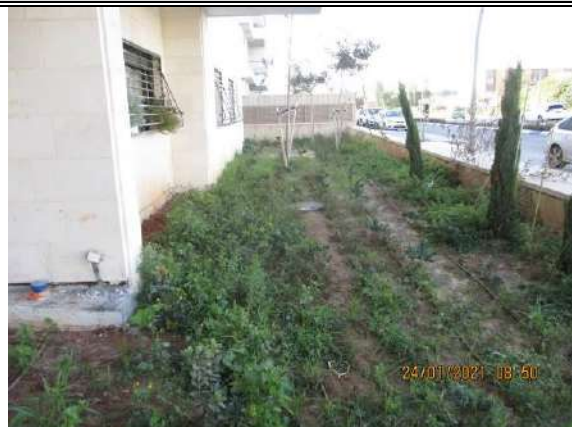
11. לא הושלמו עבודות הגינון

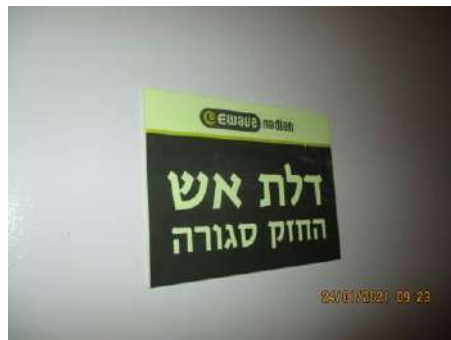
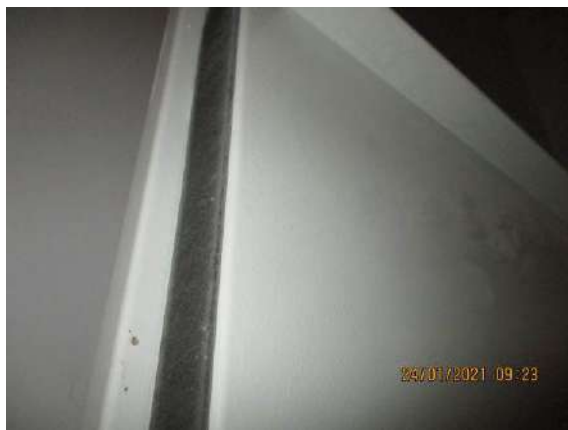
1.1 בדלת של חדר המשאבות !!! סוף סוף נמצא אטם האש (תקין) בהיקף הכנף.

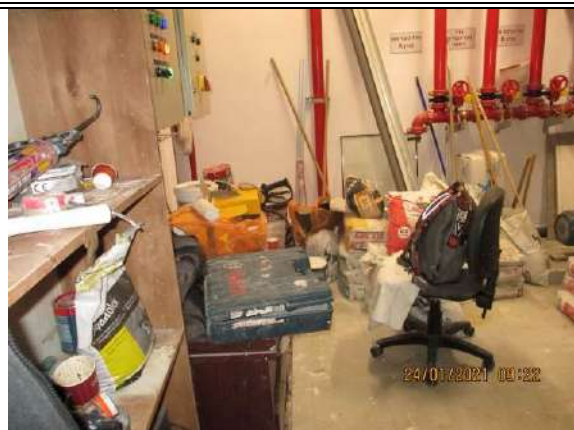
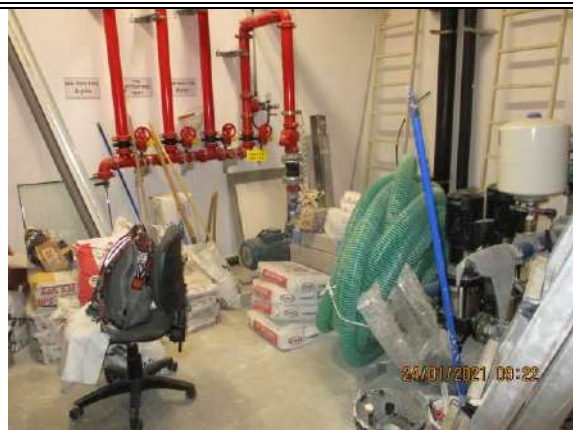
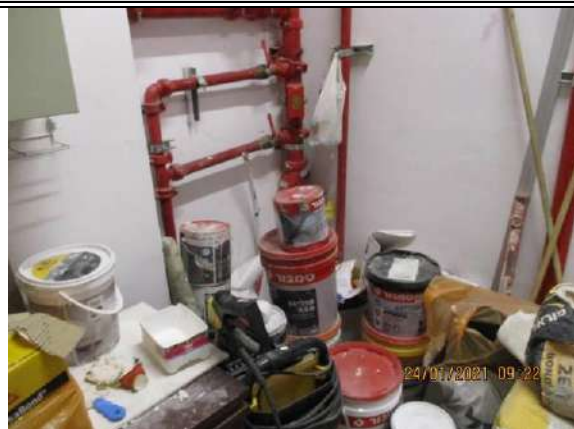
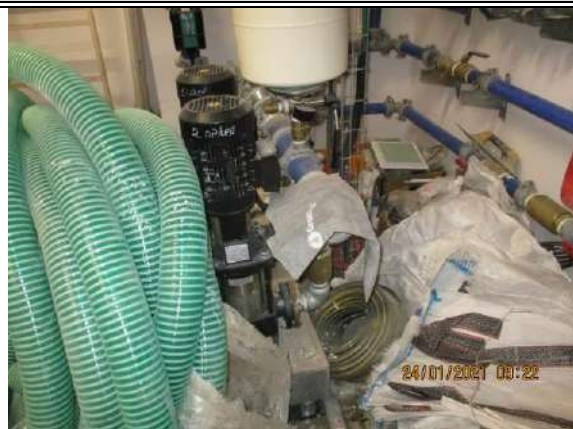
1.2 עקב המצב המתואר בתמונות להלן לא הייתה שום אפשרות לבצע בדיקה כלשהי.

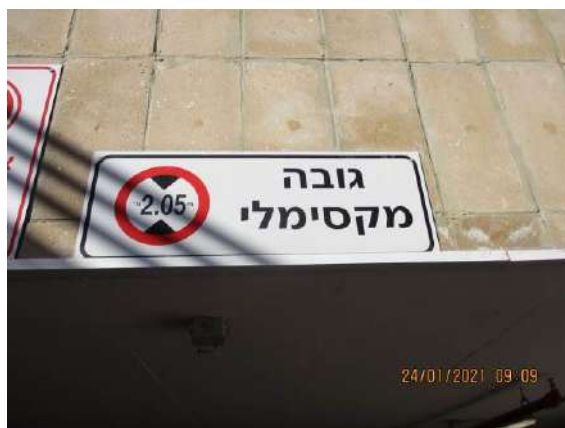
3.1 בכניסה לחניון הותקן שלט של הגבלת הגובה לנכנסים לחניון ( 2.05 מ').

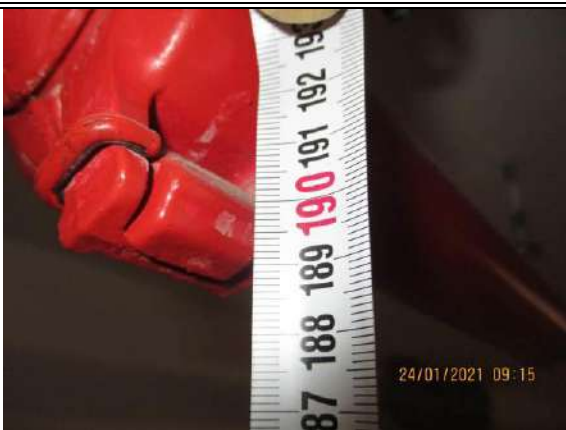
החניות הפרטיות הותקנו צינורות שונים של אספקת מים, כיבוי האש, ניקוז וביוב, כאשר גובהה של תחתית הצינורות או / ו אביזרים שונים נמצאים במרחק (גובה) מהרצפה הרכבה יותר קטן ממה שקבע השלט מעל הכניסה לחניון. כלומר קיים מחדל אשר במוקדם או במאוחר יגרום נזק כבד מאוד למכוניות הפרטיות ואולי גם מפגע בטיחותי לנהגים עצמם. יש לציין שמדובר לא על הסטיות מזעריות ברמה של מספר ס"מ ספורים, אלא על הסטיות אשר מעבר ל - 10 ס"מ, 15 ס"מ ואף 20 ס"מ.

8. חסר גובה של 16 ס"מ

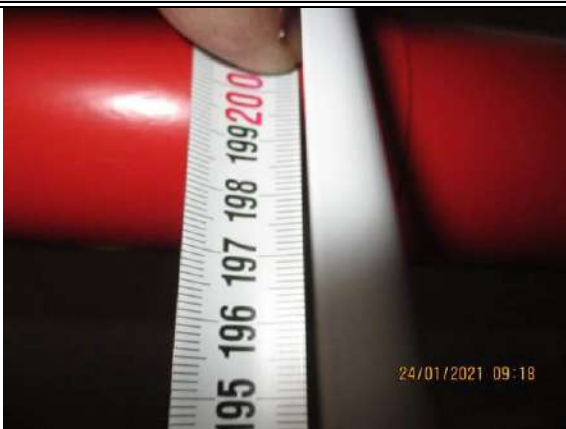
10. חסר גובה של 17 ס"מ

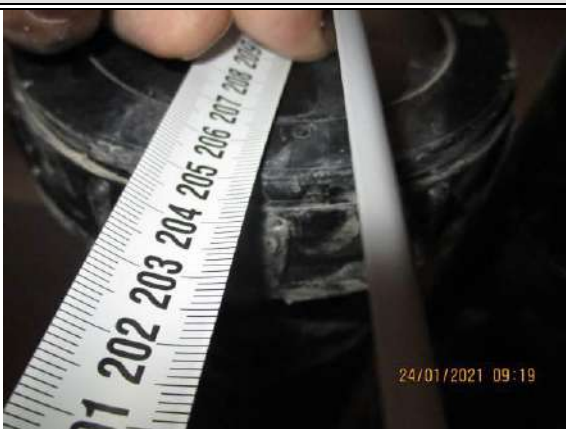
12. חסר גובה של 1 ס"מ

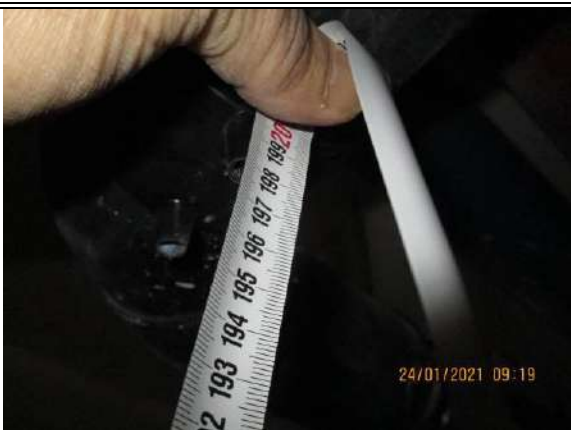
14. חסר גובה של 10 ס"מ

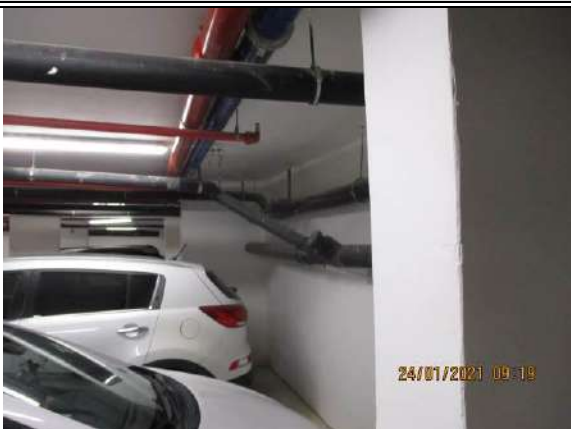
16. גובה נמוך מאוד

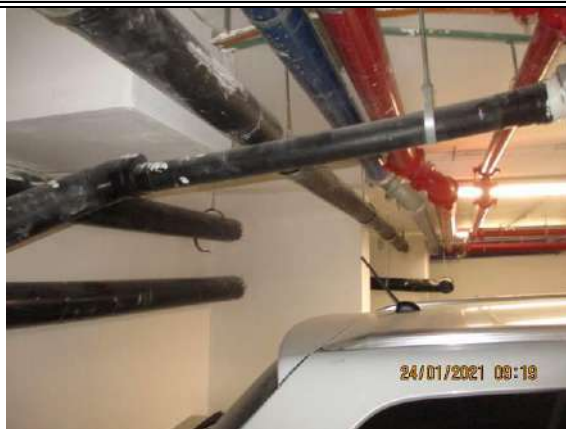
15. גובה נמוך

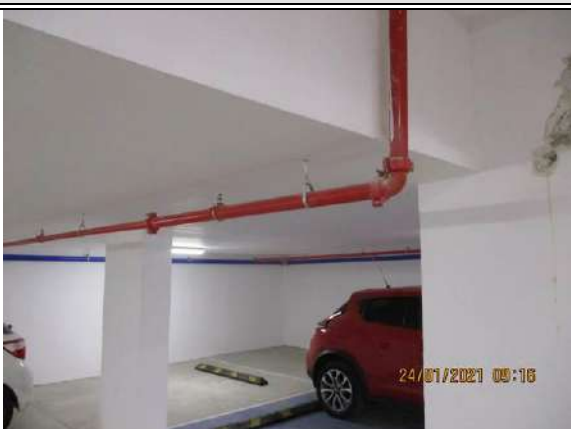
18. גובה נמוך

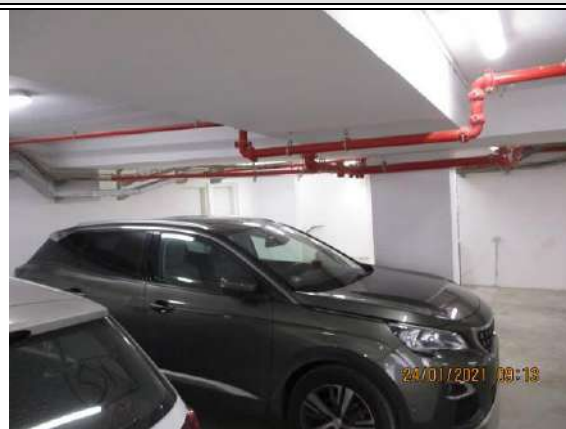
17. גובה נמוך

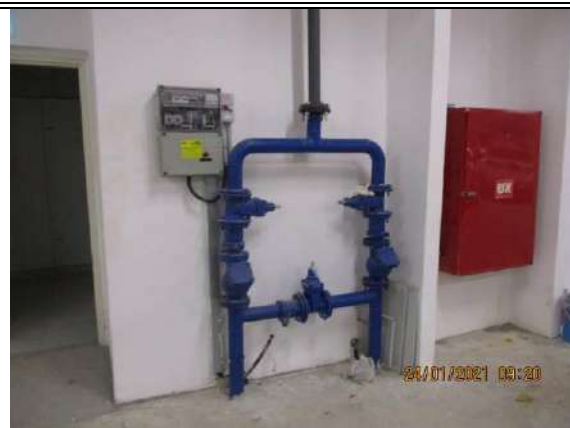
1. לא בוצעה הגנה מכנית <

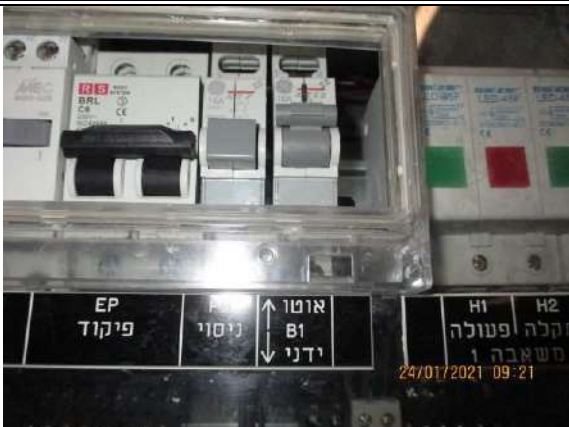
4. כל המכשירים פעילים

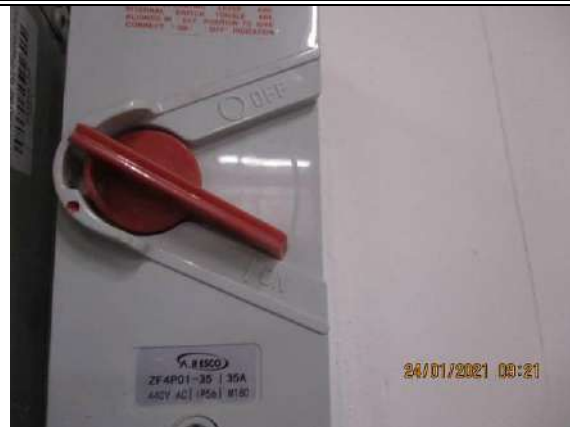
3. מפסק הראשי פעיל

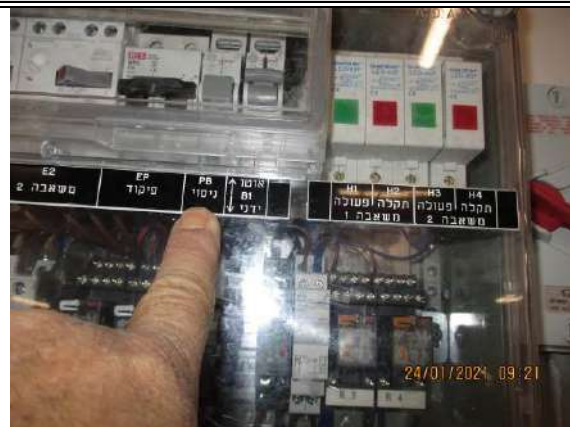
5. לחיצה על כפתור הניסוי לא גרמה לשינוי כלשהו. כנ"ל מכשירים אחרים

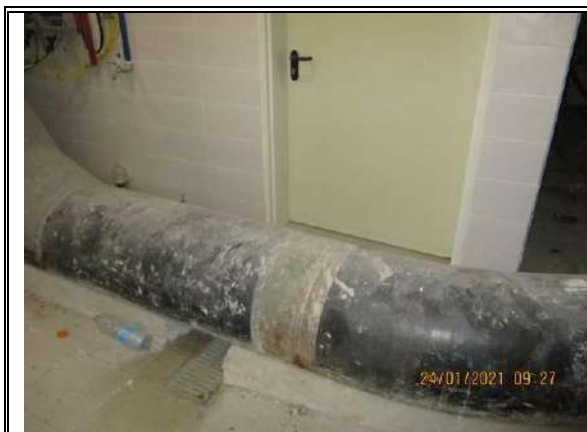
**2. חובה לבצע מעבר תקני ובטיחותי מעל צינור האשפה**

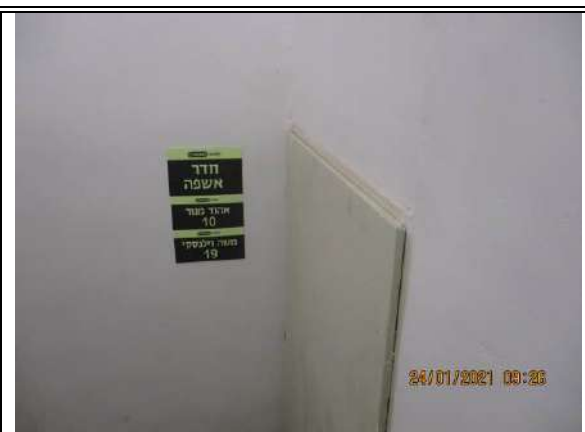
6.1 בסמוך לדלת כניסה במרחק כ- 1 מ' עובר צינור אשפה גדול בקוטר. כל פעם המשמשים

בחדר (אנשי תחזוקה) נאלצים לקפוץ מעל הצינור הנ"ל. הדבר אינו בטיחותי ועתידי לגרום

למפגע חמור.

**1. חדר אשפה**

1. לבצע מעבר תקין ובטיחותי מעל צינור האשפה.

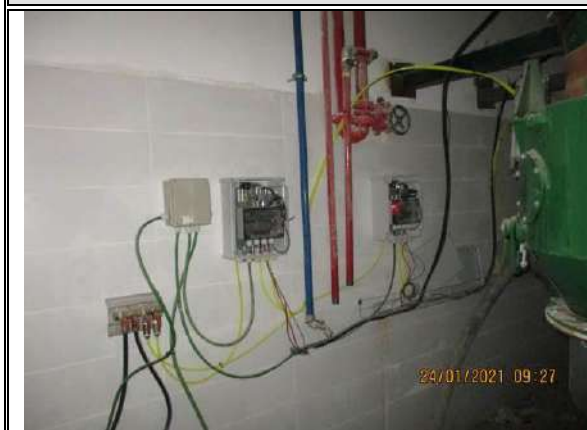
**4. כנ"ל**

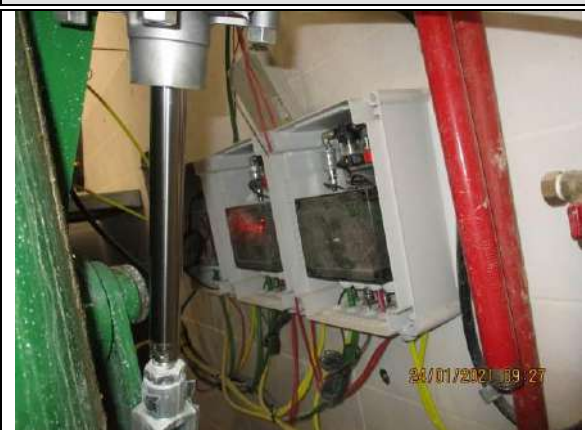
**3. מצב לא תקין ולא בטיחותי, חסרים מכסים הקדמיים**

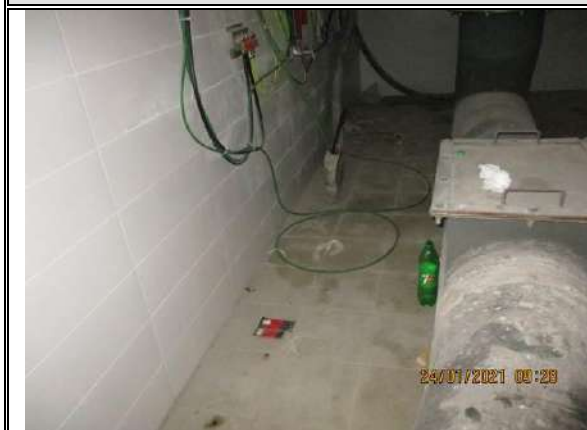
**6. כבל החשמל זרוק לרצפה**

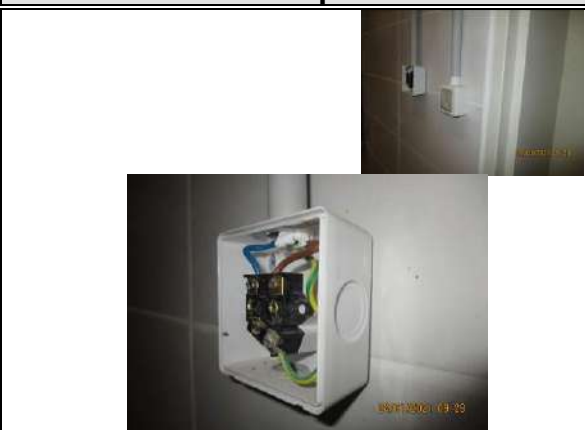
**5. במצב המתואר נמצא שקע החשמל**

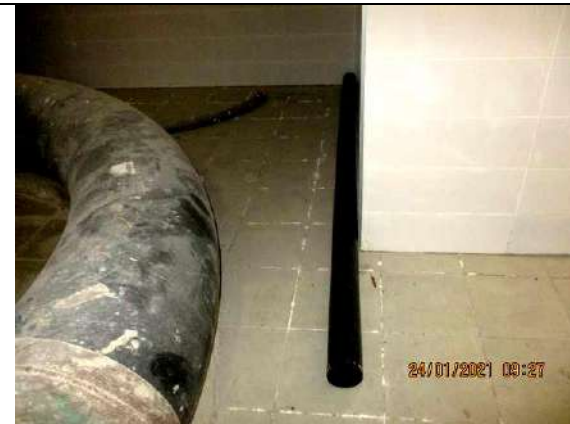
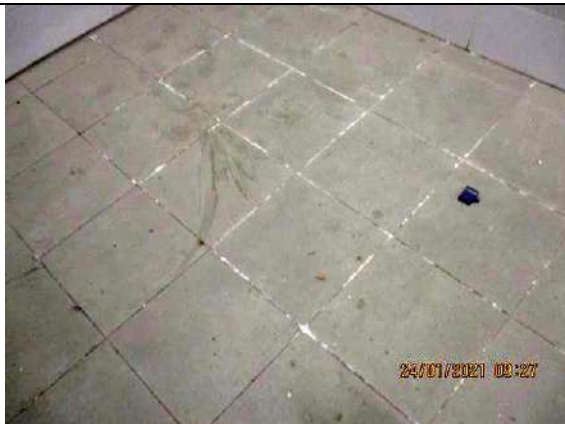
6.3 עפ"י הממצאים ברצפת החדר וגם בתחתית הקירות קיימת רטיבות עוצמתית מאוד.

| <p>8. כנ"ל</p> | <p>7. רטיבות חמורה ברצפה</p> |

3. לאתר הגורמים לרטיבות ולתקנם.

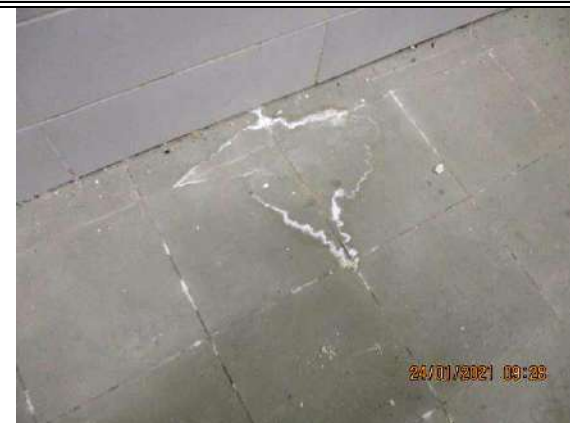
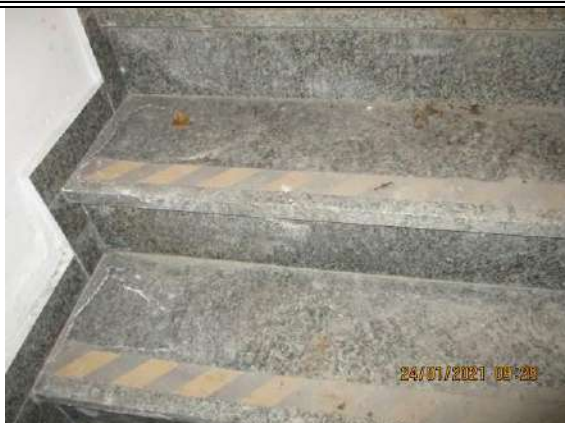
בין יתר הדברים הדבר מחמיר את בעיות החשמל המתוארות. כמו כן עפ"י הממצאים הרטיבות

הנ"ל פלשה גם לחדר המדרגות הסמוך לחדר האשפה.

| <p>10. רטיבות במדרגות הסמוכות לחדר האשפה</p> | <p>9. כנ"ל</p> |

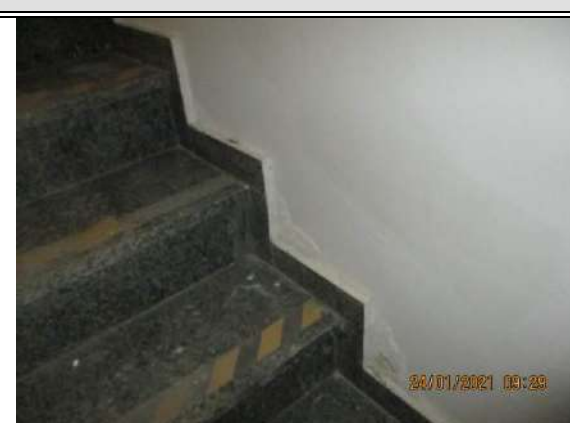
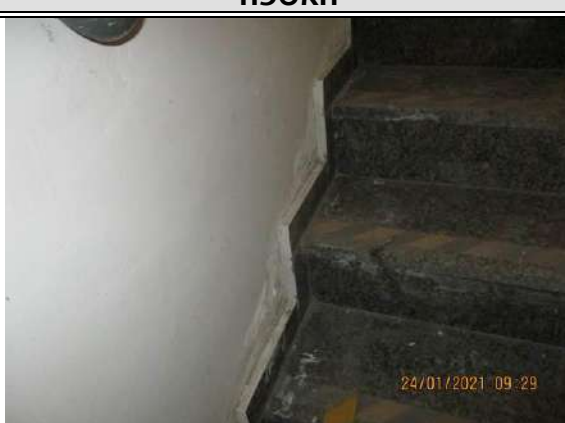
| <p>12. כנ"ל</p> | <p>11. רטיבות בקירות בחדר המדרגות</p> |

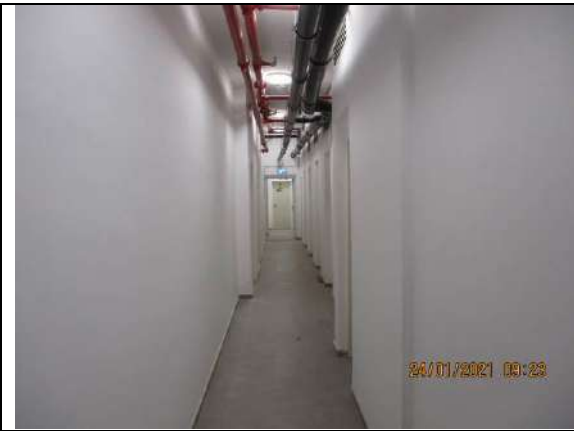
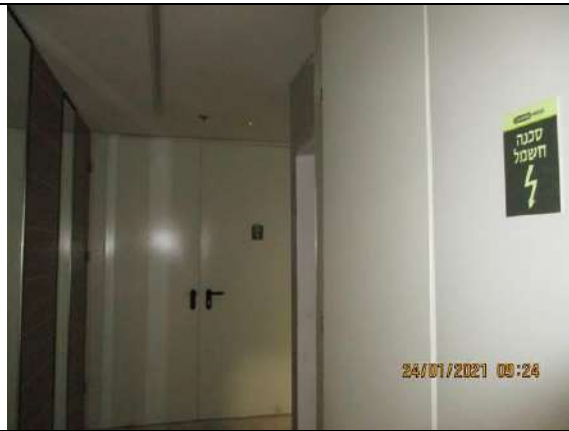
| <p>2. כנ"ל</p> | <p>1. באגפי המחסנים לא נמצאו ליקויים מהותיים</p> |

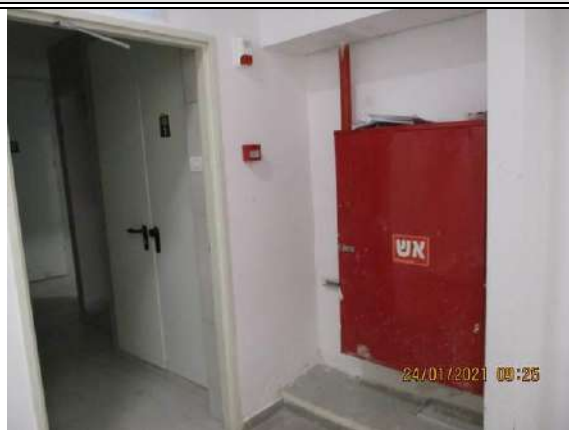
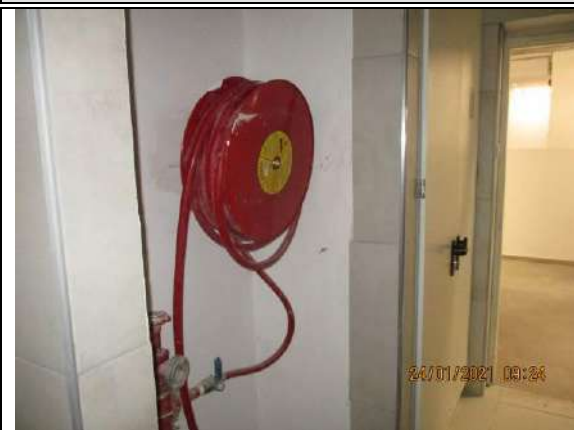
| <p>4. בקצה השני אכן הורכב הארון</p> | <p>3. בקצה הפרוזדור אחד לא הורכב ארון הכיבוי &lt;</p> |

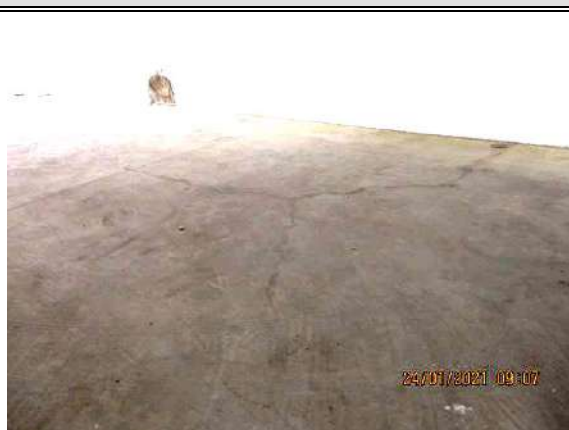
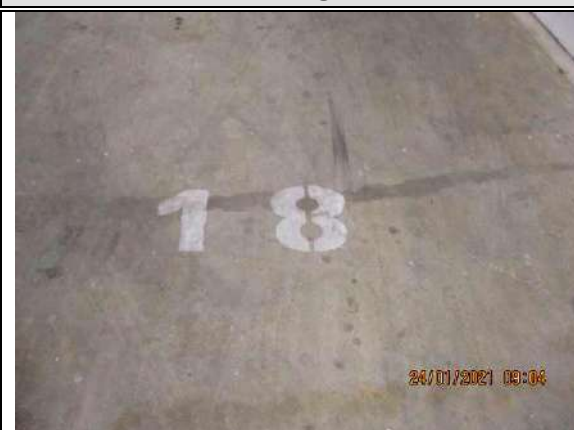
| <p>6. כנ"ל</p> | <p>5. סדקים ברצפת הבטון</p> |

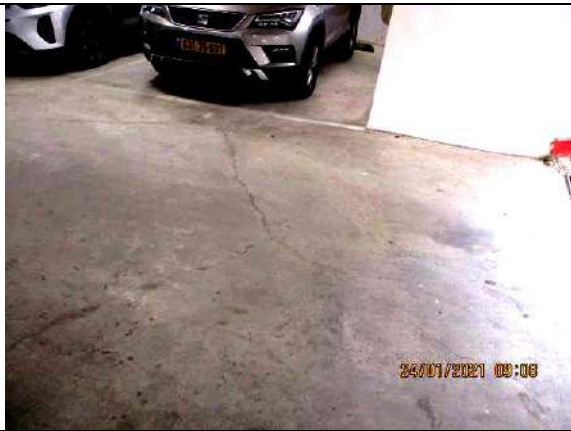
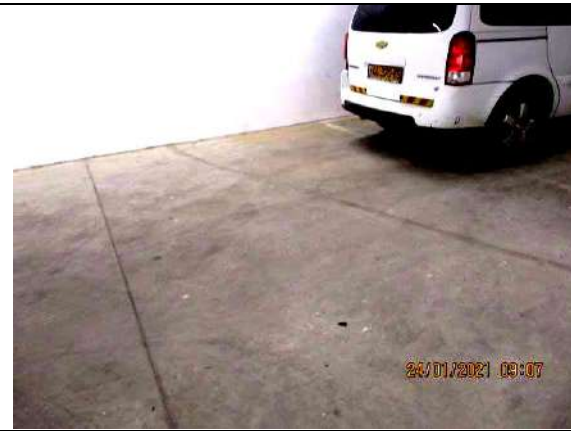
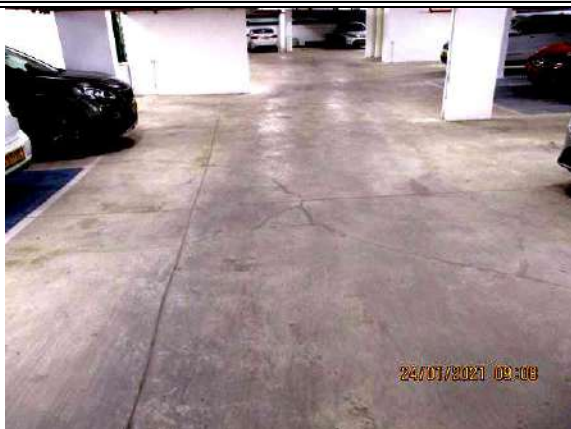
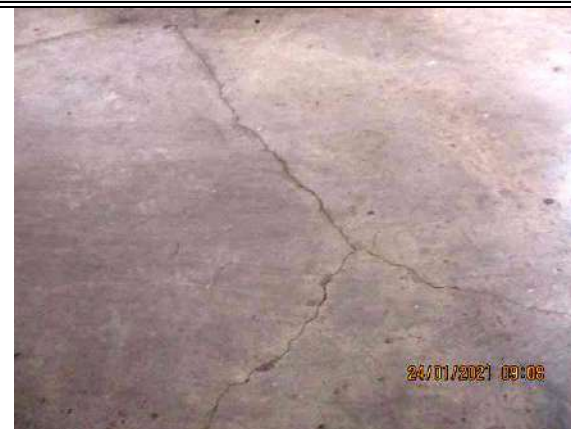
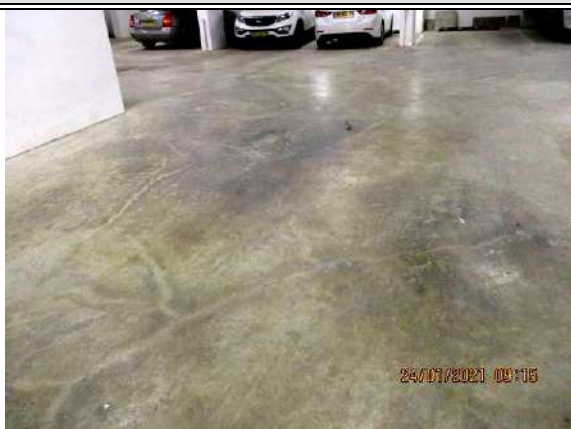
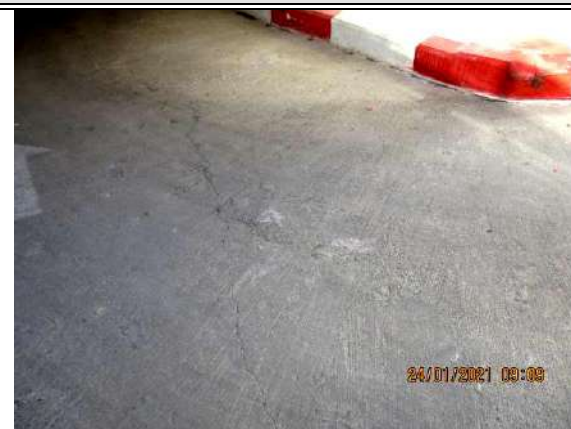
- 7.1 אגפי המחסנים נבדקו – לא נמצאו ליקויים מהותיים.
- 7.2 במקום אחד לפחות הורכב גלגלון האש ללא ראון מתאים.
- 7.3 על רצפת הבטון נמצאו סדקים שונים ורבים.

1. להרכיב ארון כיבוי תקין.
2. לבצע תיקוני סדקים מקצועיים.
