## הנדון: חוות דעת וממצאי ביקורת ליקויי בנייה

דירה ישנה לאחר שיפוץ במסגרת תמ"א 38

תיאור הדירה: דירה מס' 15 בקומה 4, בת 4 חדרים, עם מרפסת מקורה צמודה לדירה.

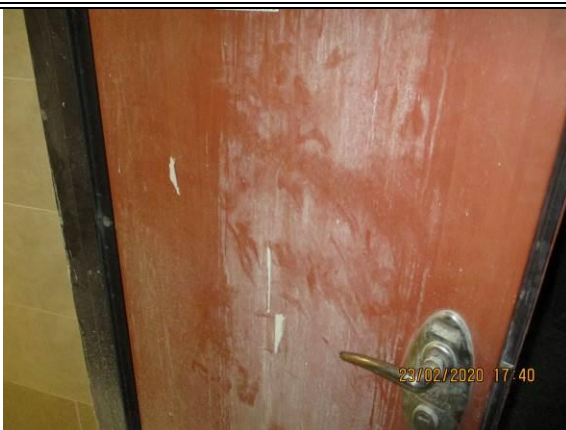
- 1.3 כחלק מחוזה העבודה הקבלן הרכיב בדירה דוד שמש חדש, אך הדוד הנ"ל פגום לחלוטין ותיקונו אינו שווה (אם בכלל ניתן לתקנו) – ראה בתמונות המצורפות.
- 1.4 תוך כדי ביצוע שיפוצים בדירה הנדונה ניזוקה קשות כנף של הפלדלת. כמו כן המנעול של הפלדלת ומנעול הביטחון נמצאו שבורים ומקולקלים.

8. כנף הפלדלת פגומה בצורה קשה

**עלות: כ- 7,000 ₪**
  5. להחליף את הכנף הפגומה של הפלדלת לכנף חדשה ותקינה, כולל מנעול חדש וכדומה. להרכיב מנעול הביטחון.  
**עלות: כ- 2,500 ₪**
  6. להרכיב ברך אסלה לאסלה בשירותים. יש להרכיב ברך אסלה תקני (קשיח ובעל אמצעי בקרה ולא צינור שרשורי מאולתר).

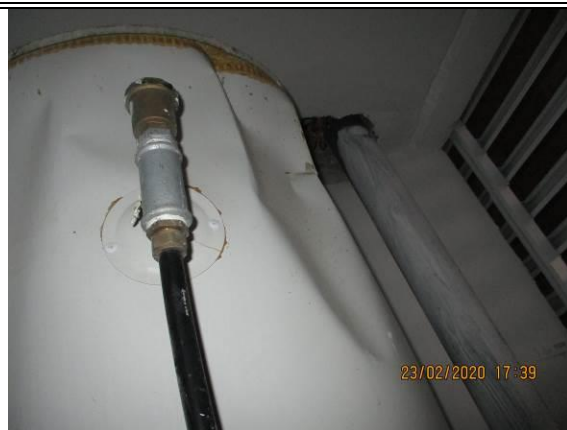
7. דוד פגום בצורה קשה

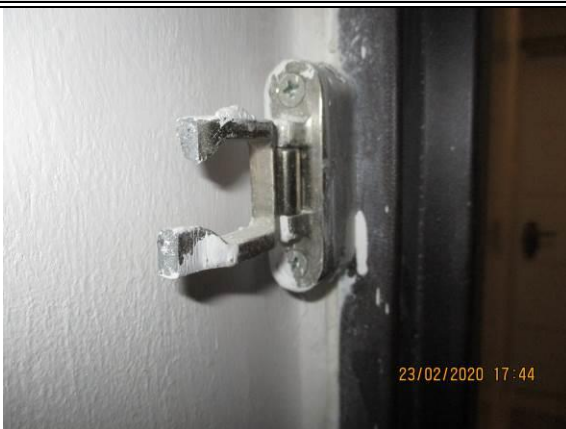
10. מנעול הביטחון שסור

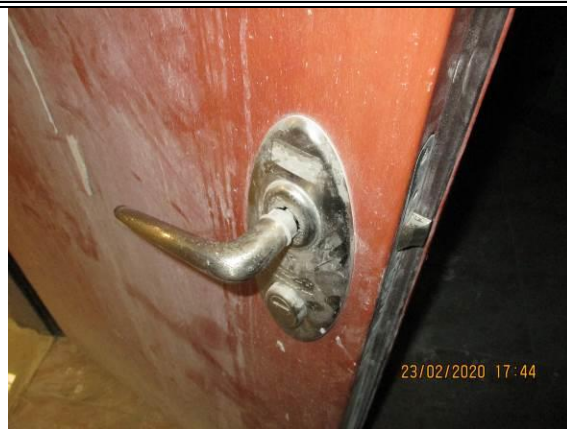
9. מנעול של הפלדלת מקולקל, פגום ולא מתפקד

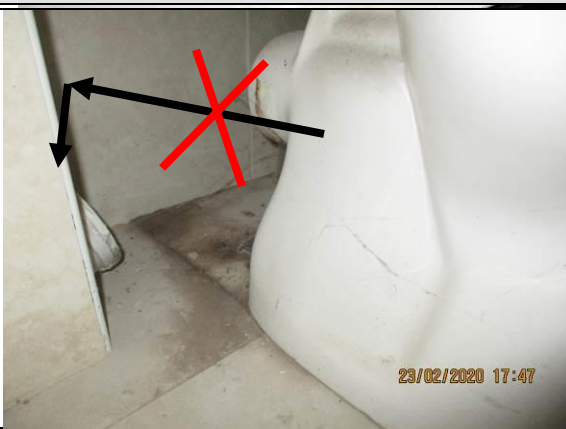
- 1.5 בשירותים מסיבה לא ברורה וללא שום צורך פורק ברך האסלה.

12. פורק ולא הוחזר ברך האסלה

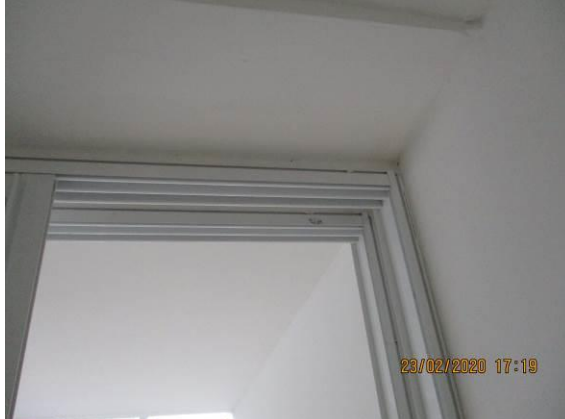
א'. עקב היעדר קיר מעל ומימין לוויטרינה (בליטות קירות) לא הורכבו הלבשות, העליונה והימנית.

| <p><b>2. עקב תכנון / ביצוע לקויים וכושלים לא הורכבו הלבשות העליונה והימנית</b></p> | <p><b>1. וויטרינה בסלון</b></p> |

- 1.1 לפרק ולפנות את הוויטרינה הלקויה.
- 1.2 לאחר החלפת ריצוף במרפסת וביצוע מערכת איטום תקינה במפגש בין רצפת המרפסת לרצפת הסלון (ראה את הדברים בפרק הדו"ח הדן בליקויים במרפסת) ולאחר ביצוע שינויים / תוספות בקירות מעל ומימין לוויטרינה, יש לזמן לדירה גורם מקצועי מוסמך (מתכנן או יועץ אלומיניום) ולתכנן את הוויטרינה מחדש. כנ"ל תריס חדש.
- 1.3 לייצר ולהרכיב וויטרינה חדשה, תקינה ובטיחותית. מומלץ לבצע זאת תחתית פיקוח של אותו הגורם המקצועי. כנ"ל תריס חדש.
- 1.4 לבצע עבודות האטימה והגמר הנלוות.
- 1.5 להשלים האביזרים החסרים בחלון במרפסת שירות. לנקות או להחליף תריס פגום.

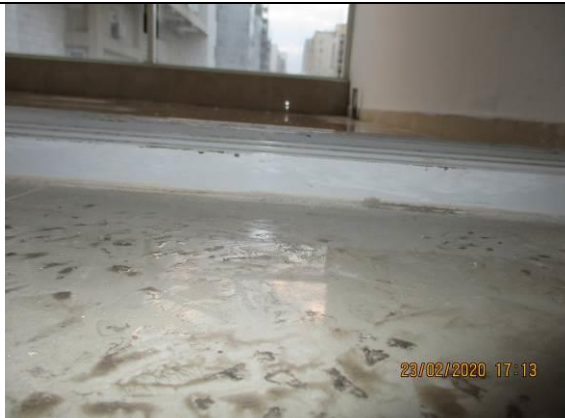
המבצע, מסילת הוויטרינה התחתונה הורכבה על פני ריצוף הסלון באופן מלא. בליטת המסילה

של מספר ס"מ מפני ריצוף הסלון מהווה נזק בטיחותי, ובנוסף לא עונה לדרישות התקן מבחינת

| <p><b>4. המסילות הורכבו על פני הריצוף, בולטת ומהוות מפגע בטיחותי</b></p> | <p><b>3. מסילות תחתונות של הוויטרינה והתריס</b></p> |

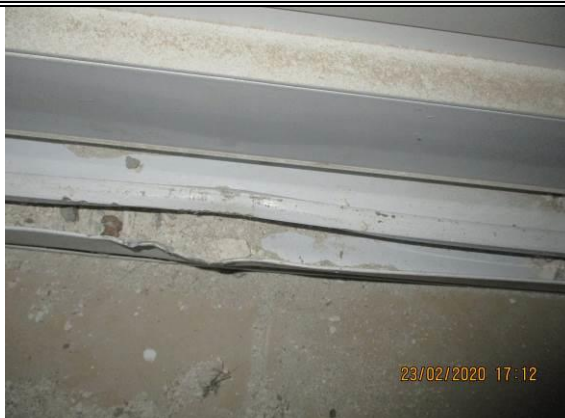
2.1.2 במסילה התחתונה פגומה בצורה אשר מונעת תיקון סביר.

| <p><b>6. המסילה פגומה</b></p> | <p><b>5. מסילת הוויטרינה &lt;&lt;&lt;</b></p> |

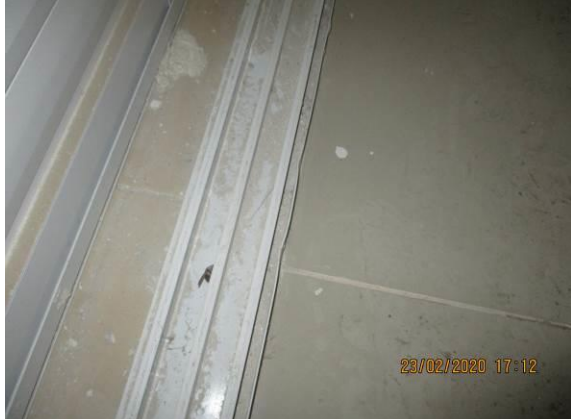
2.1.4 מסילת התריס התחתונה פגומה גם. בנוסף היא כלל לא מקובעת, לא יציבה, עולה ויורדת.

| <p><b>8. מסילת התריס פגומה, לא יציבה מתרוממת ושוקעת</b></p> | <p><b>7. גימור לקוי בין המסילה לרצפה</b></p> |

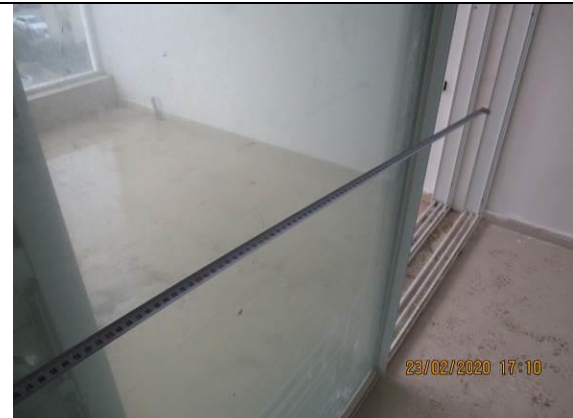
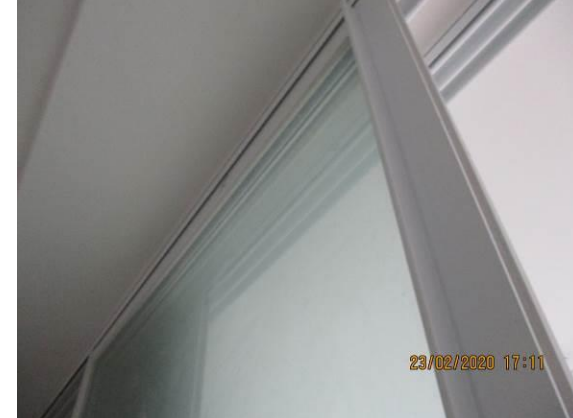
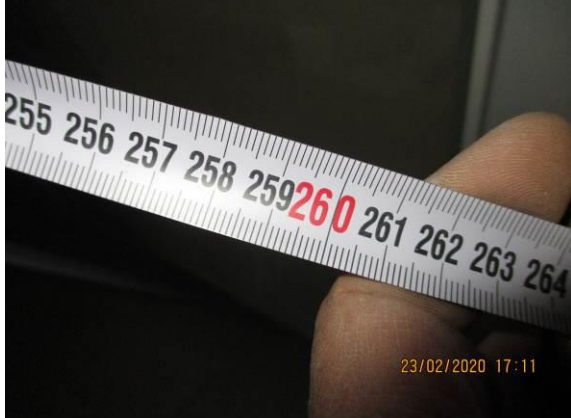
2.1.5 למיטב ידיעתי מידות הזכוכית של שמשות הוויטרינה, כלומר משקלה, שטח מבחינת השפעת

1.26 מ' (רוחב) \* 2.60 מ' (גובה) = 3.3 מ"ר.

| <p><b>10. 126 ס"מ</b></p> | <p><b>9. מדידת רוחב של הכנף &lt;&lt;&lt;</b></p> |
| <p><b>12. 260 ס"מ</b></p> | <p><b>11. מדידת גובה של הכנף &lt;&lt;&lt;</b></p> |

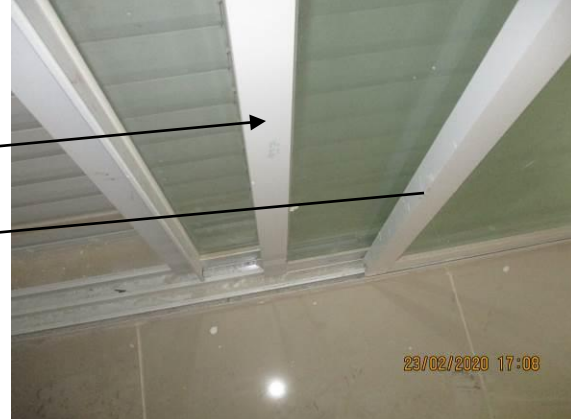
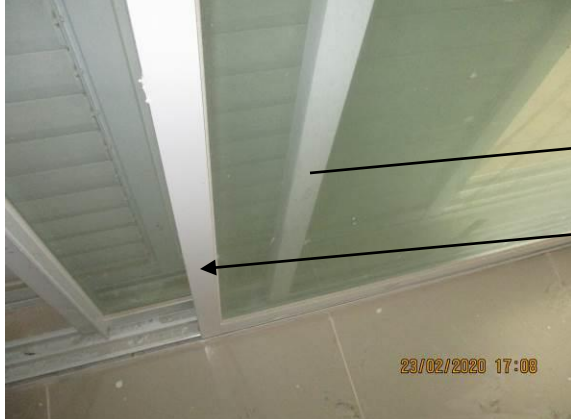
2.1.6 לפחות שתי הכנפיים (האמצעית והימנית) נעשו בצורה לא נכונה / נעשו ע"י פרופילים שלא

מתאימים. עקב כך אין סדר בפתיחת כנפיים והן "נכנסות" אחת מאחורי השנייה.

| <p><b>14. כנ"ל</b></p> | <p><b>13. עקב שימוש בפרופילים לא מתאימים אין סדר בפתיחה וסגירה של הכנפיים</b></p> |

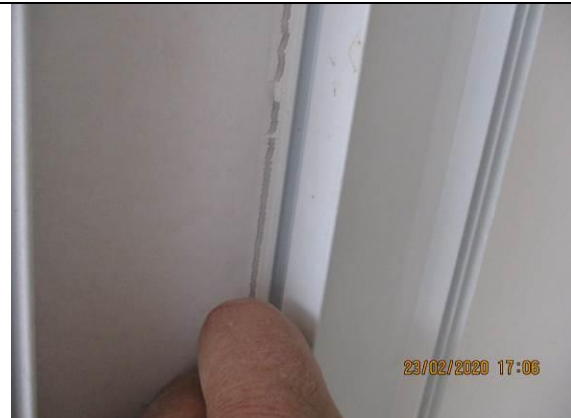
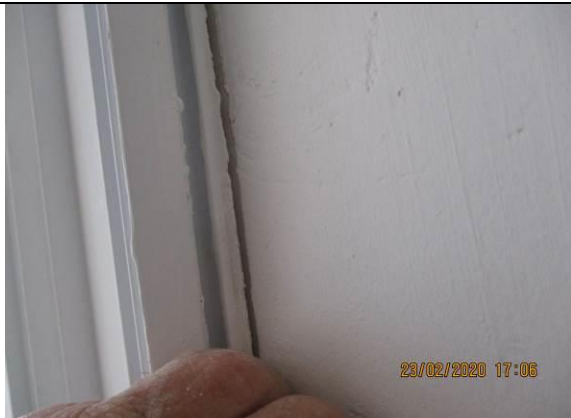
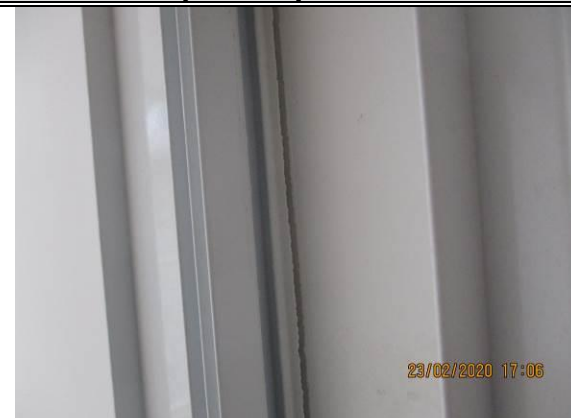
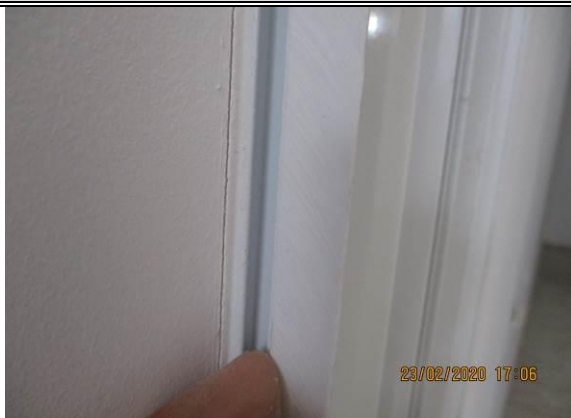
2.1.7 מלבן הוויטרינה מקובע לקירות הסמוכים בצורה רשלנית וחובבנית ביותר. מזוזות המלבן

אינן יציבות ומתנתקות ונפרדות מהקירות בקלות רבה.

2.1.8 כלל לא בוצעה אטימה בין המלבן לבין הקירות.

| <p><b>16. כנ"ל</b></p> | <p><b>15. מזוזה לא מקובעת, לא יציבה, לא אטומה ונפרדת בקלות מהקיר</b></p> |

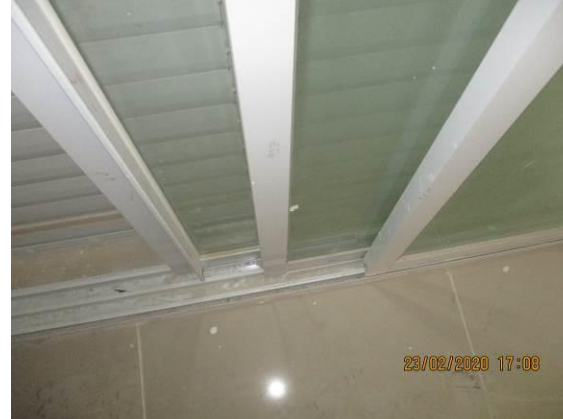
2.1.9 לא הורכבו מעצורים לכנפיים.

| <p><b>20. דוגמא</b></p> | <p><b>19. לא הורכבו מעצורי כנפיים &lt;&lt;&lt;</b></p> |

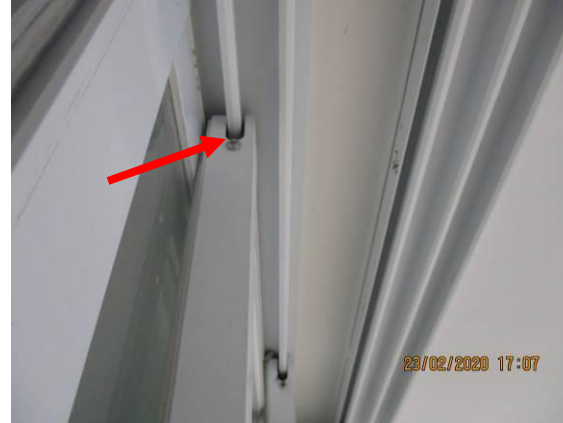
2.1.10 לא הורכבו מכסי הבורג.

| <p><b>22. דוגמא</b></p> | <p><b>21. לא הורכבו מכסי בורג &lt;&lt;&lt;</b></p> |

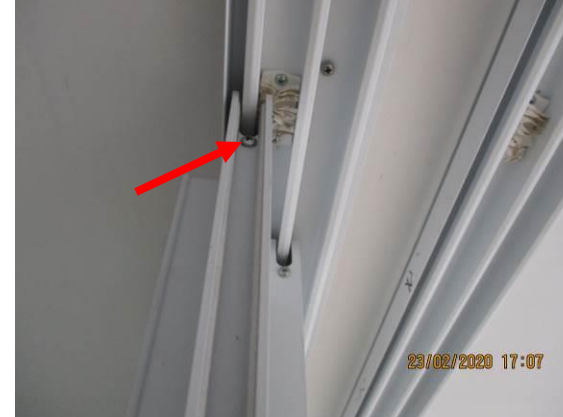
2.1.11 לא הורכבו מייצבי כנפיים.

| <p><b>24. דוגמא</b></p> | <p><b>23. לא הורכבו מייצבי כנפיים &lt;&lt;&lt;</b></p> |

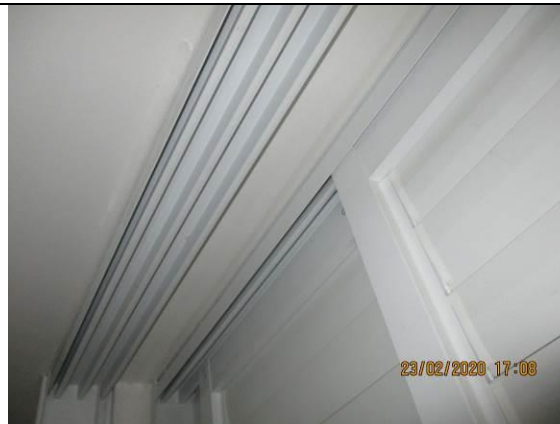
2.1.12 לא הורכבו אביזרים למניעת הרמת כנפיים.

| <p><b>26. דוגמא</b></p> | <p><b>25. לא הורכבו אביזרים למניעת הרמת כנפיים &lt;&lt;&lt;</b></p> |

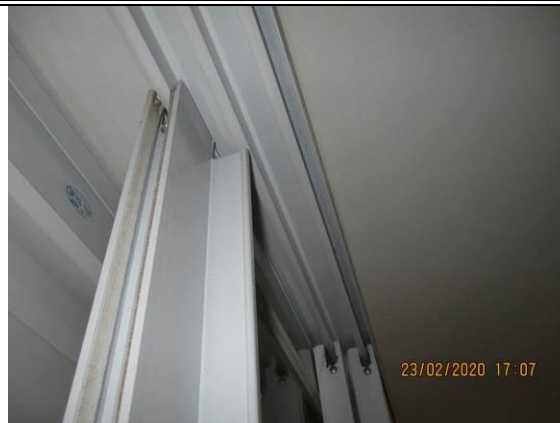
2.1.13 לא הורכבו פקקי פלסטיק מתאימים על ראשי חיזוקי הכנפיים (ידיות).

| <p><b>28. דוגמא</b></p> | <p><b>27. לא הורכבו פקקים על הידיות &lt;&lt;&lt;</b></p> |

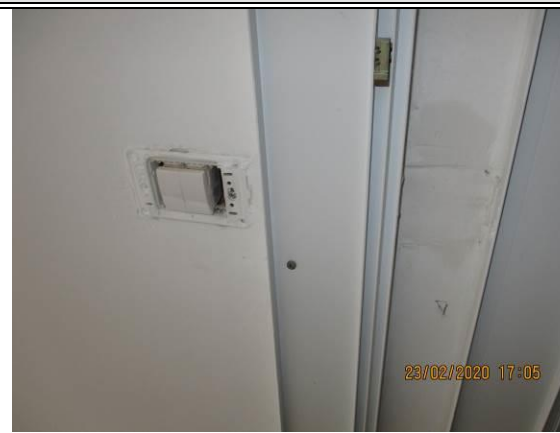
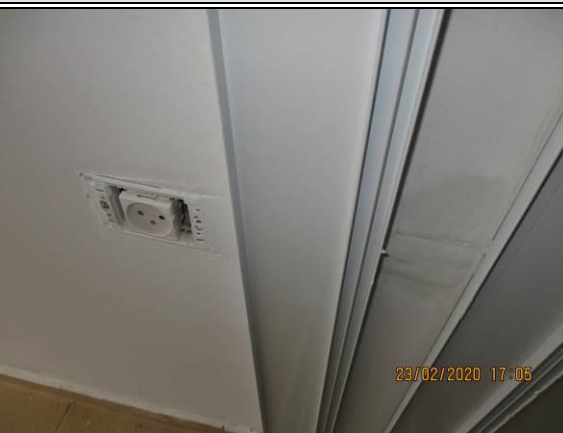
2.1.14 הוויטרינה והתריס הורכבו לפני ביצוע גמר מינימלי סביר בקירות שביניהם, כולל

לאחר שינוי מיקום של שקע החשמל ומפסק התאורה אשר עקב טעות הקבלן הורכבו קודם

| <p><b>30. כנ"ל שקע החשמל</b></p> | <p><b>29. שינוי מיקום של מפסק התאורה / אי ביצוע תיקון בקיר בין הוויטרנה לבין התריס</b></p> |

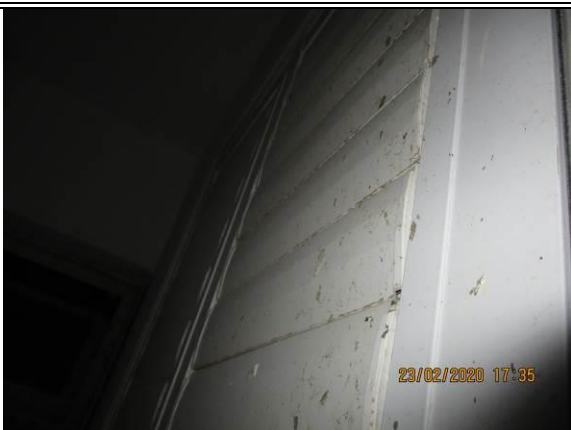
2.2.2 תריס הרפפות מלוכלך בשאריות בטון וכדומה.

**32. שאריות בטון על התריס בחלון במרפסת שירות**

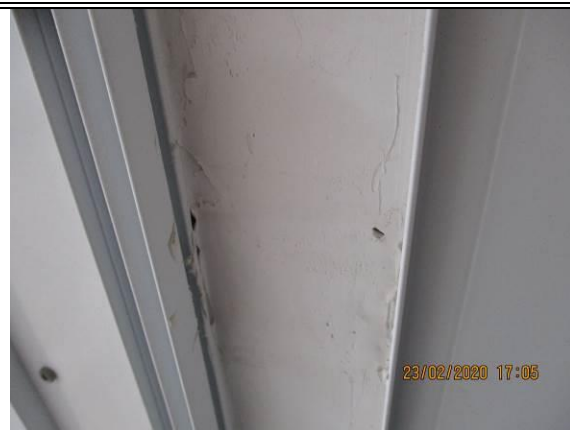
**31. גם באופן כללי לא בוצע גמר בקירות בין הוויטרינה לבין התריס**

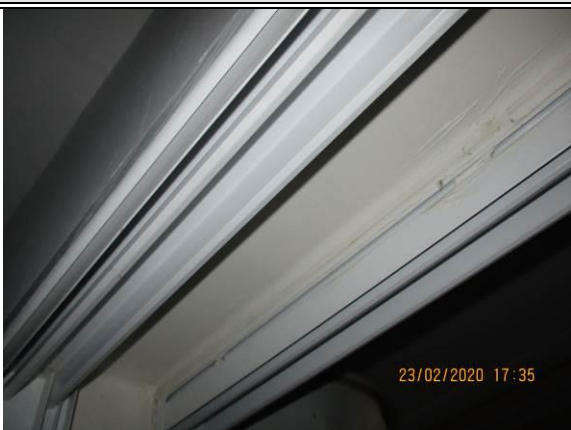
2.2.1 לא הורכבו מכסי הבורג, מייצבי כנפיים ואביזרים למניעת הרמת כנפיים.

**34. בחלון במרפסת שירות לא הורכבו אביזרים למניעת הרמת כנפיים**

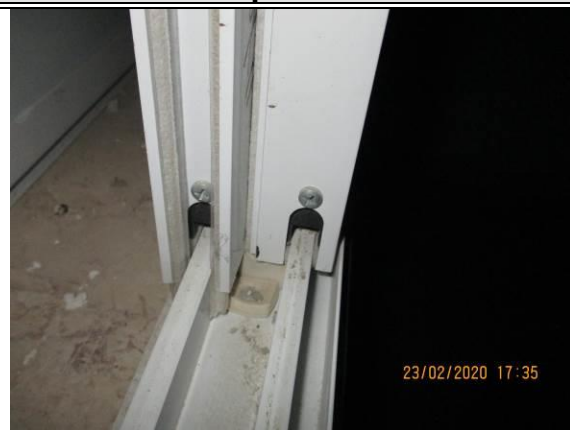
**33. בחלון במרפסת שירות לא הורכבו מכסי בורג ומייצבי כנפיים**

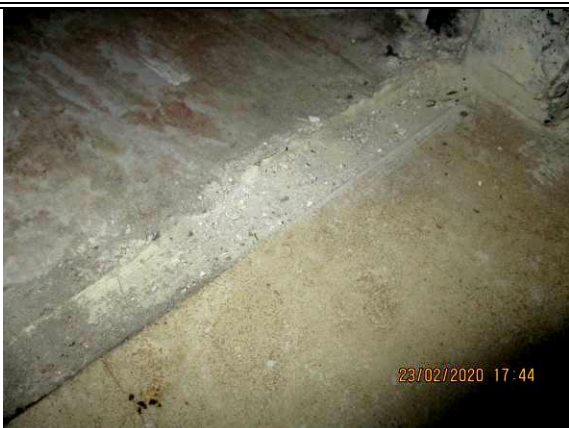
א'. בין ריצוף הדירה לריצוף הלובי נוצר מרווח (הפסקה) של כ- 3-4 ס"מ.

ב'. כלל לא בוצע מעבר מודרג. במצב הנוכחי כל תקלת המים בלובי באופן מידי תגרום לפלישת מים אל הדירה.

ג'. לא הורכב פס מתכת תקני בין הריצופים.

ג'. אריחי ריצוף הלובי הצמודים לדירה הורכבו בצורה עקומה ולא מישורית.

2. מרווח בלתי עולה על הדעת, אין מעבר מודרג, אין פס מתכת, ריצוף הלובי עקום ולא מישורי

1. לשנות ריצוף בלובי קומתי ולבצע חיבור תקני ומקצועי של הריצוף זה לריצוף הדירה.

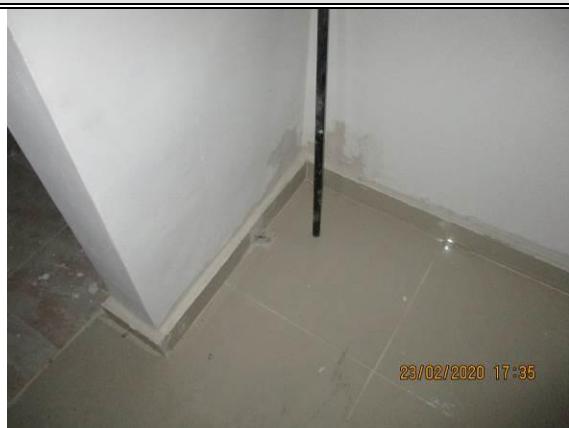
6. ריצוף לא מתאים במרפסת שירות

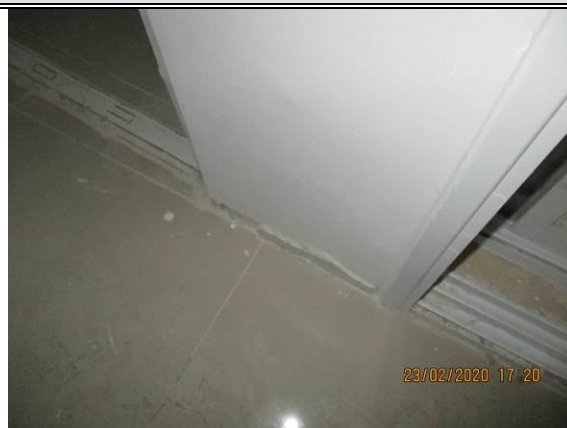
3.2 בין דלת הממ"ד לבין הוויטרינה לא הושלמו שיפולים (פנלים).

5. לא הורכבו שיפולים בין הממ"ד לוויטרינה

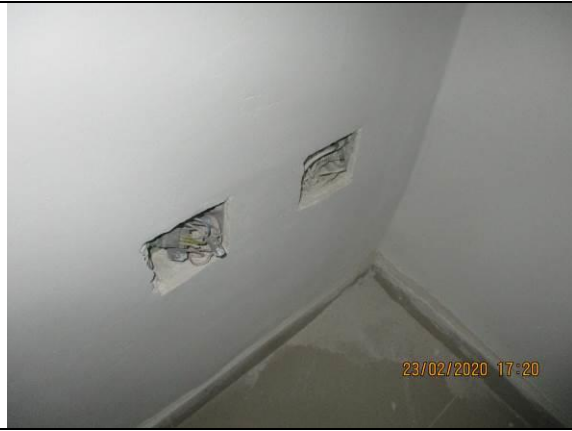
| <p><b>2. דוגמא של היעדר של אביזרי הקצה עצמם</b></p> | <p><b>1. דוגמא של היעדר המכסה הקדמי</b></p> |

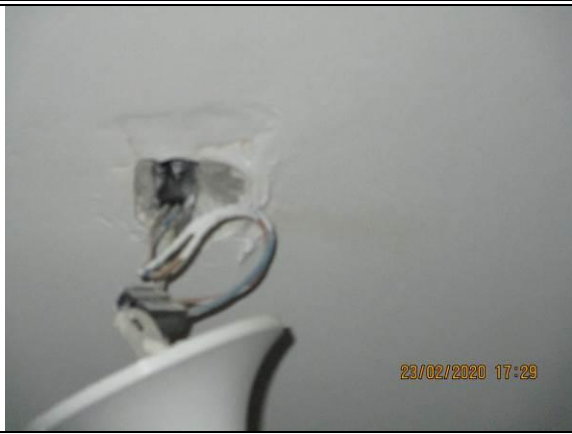
| <p><b>4. לא הורכבה קופסת חיבורים</b></p> | <p><b>3. תאורה במבואה לממ"ד</b></p> |

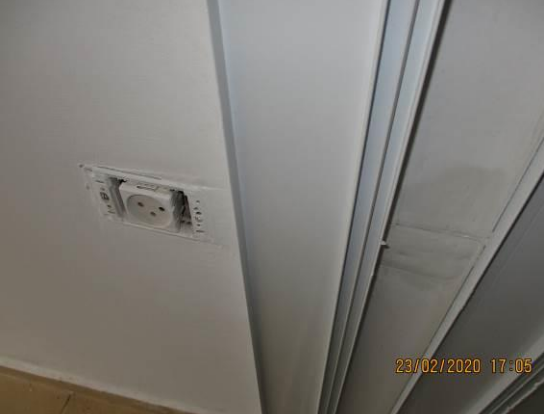
| <p><b>10. כנ"ל שקע החשמל</b></p> | <p><b>9. שינוי מיקום של מפסק התאורה באזור הוויטרינה</b></p> |

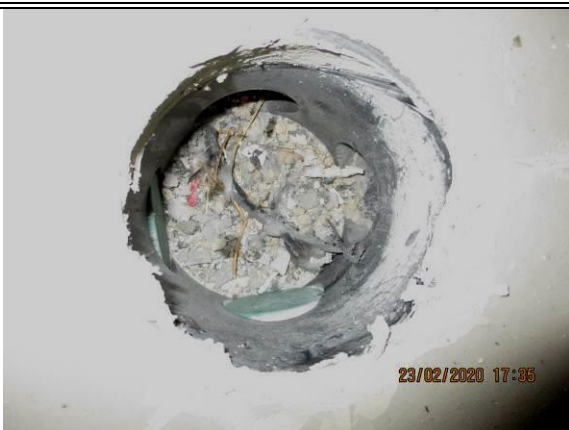
- 5.3 במרפסת השירות במחסום הרצפה ובקופסת הביקורת נמצאה כמות של פסולת. בנוסף נוצר גימור לקוי ולא תקין בין האביזרים הנ"ל לבין הרצפה, הדבר הנ"ל יגרום לפלישת מים אל תוך הרצפה. בנוסף לא הורכבו (ולא נמצאו בדירה) מכסים לקופסאות, כולל אטמים.

8. כנ"ל

3. לבצע תיקונים בקופסת הביקורת ובמחסום הרצפה, במרפסת שירות, לפי פירוט הליקויים.

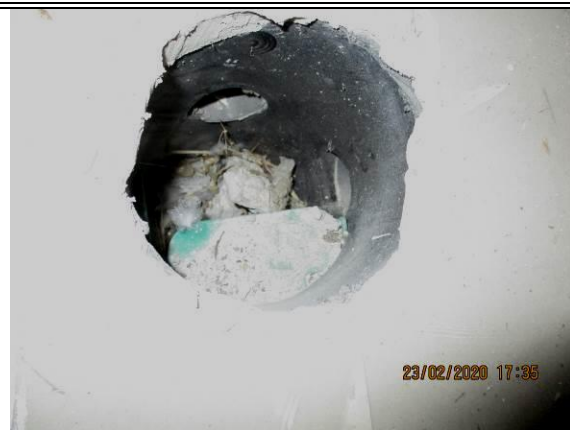
7. פסולת, גימור לקוי בין הקופסה לרצפה, חסר מכסה

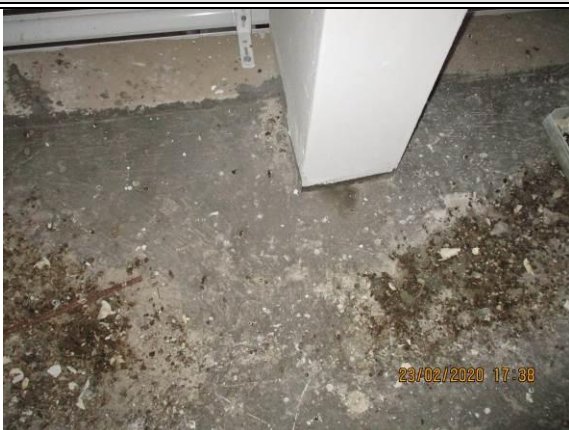
10. לא בוצע איטום ברצפה וקירות

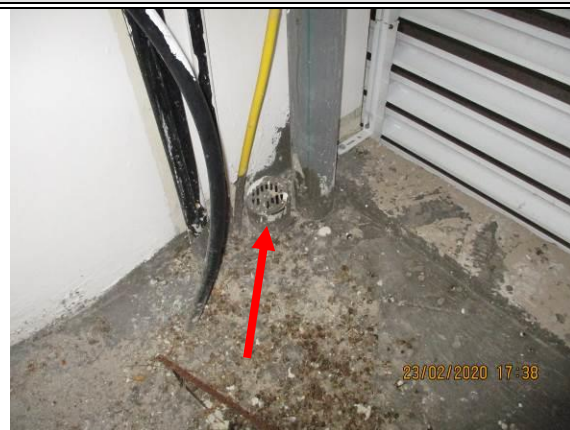
- ו'. לא הורכב צינור ניקוז לברז הביטחון של הדוד.
- ז'. בתחום של מסתור הכביסה נמצאו צינורות אשר תפקידם כלל לא ברור.
- 5.2 בתחום של מרפסת השירות ברצפה עובר צינור המים אשר בגלל הרכבתו לקויה בולט מהרצפה.

9. נקודת המים מוגבהת מפני הרצפה

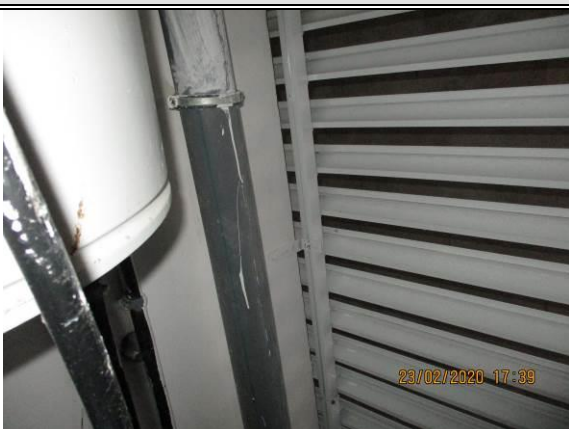
12. לא הושלמה צביעה ותיקוני גמר

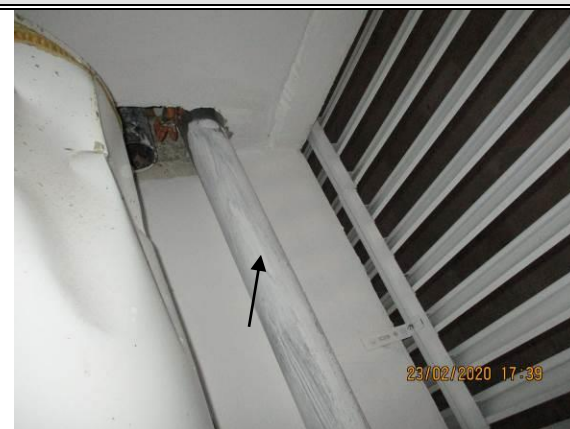
11. חור בתקרה + עוד צינור נוסף מיותר

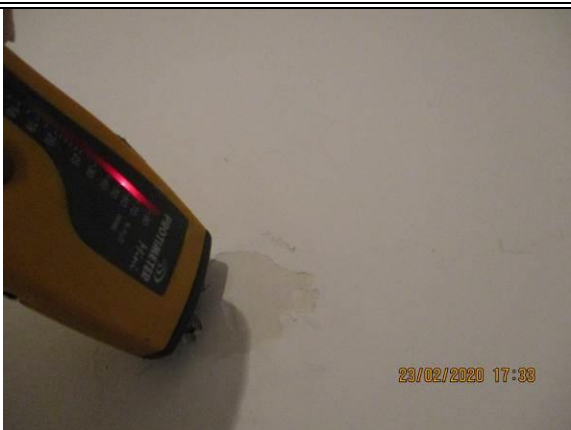
2. קריאה מקסימלית של מד הרטיבות

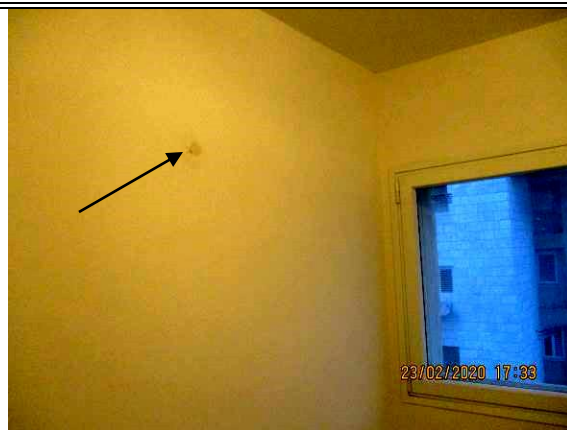
1. מיקום מוקד הרטיבות <

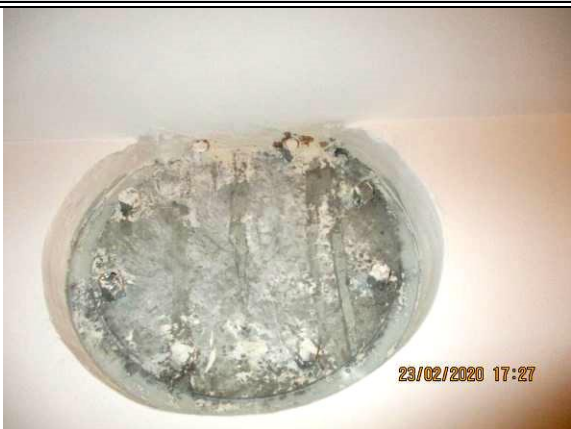
- 6.1 בקיר הממ"ד במקום המתואר בתמונות נמצא מוקד רטיבות.
- 6.2 צינור האוורור לא צבוע כלל, כולל פלנצ', שומרי מרחק, ברגים ואומים. כולל גמר לקוי סביב הפלנצ' וכולל פסולת על פני הפלנץ.
- 6.3 משקוף הדלת, כנף ההדף בחלון ופריטי מסגרות נוספים נצבעו ע"י צבע יסוד בלבד, וגם זה נעשה לא באופן מלא.
- 6.4 בסף הדלת ובתחתית משקוף החלון כלל לא בוצעה השלמת דייס בטון. במקומות אלה נוצרו חללים גדולים. בנוסף לנזקים אחרים היעדר הבטון במקומות הנ"ל מהווה מפגע בטיחותי בשעת חירום.
- 6.7 בגליפי החלון נוצר גימור לקוי לחלוטין.
- 6.8 לא הושלמו עבודות החשמל (לא לסיכום בפרק זה – מופיע בפרק ליקויי החשמל).

4. כנ"ל + חומרים על הפלנצ'

1. לאתר מקור לרטיבות ולתקנו.
2. לבצע יציקת בטון בסף הדלת ובתחתית משקוף החלון.
3. לבצע צביעה ותיקוני גמר נדרשים במקומות המפורטים.

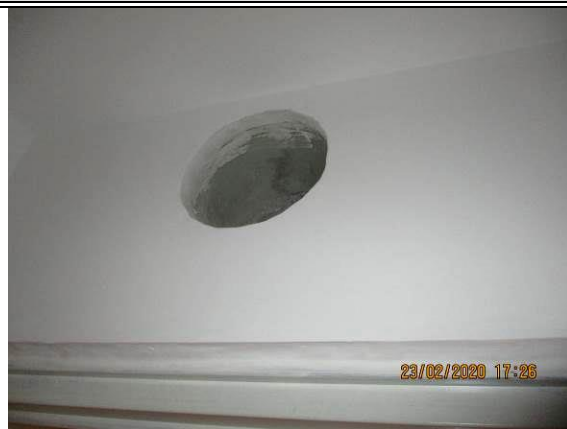
3. לא בוצעה צביעה

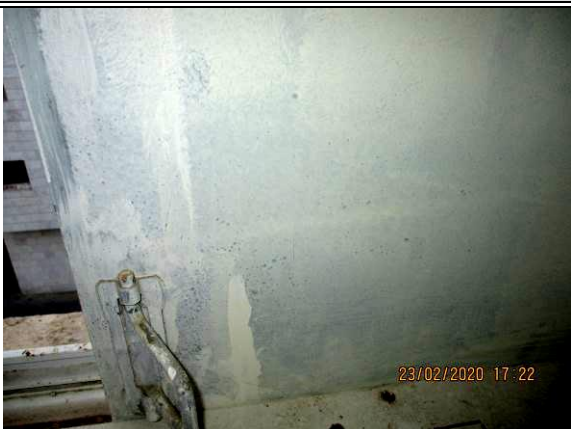
6. כנ"ל בכנף ההדף

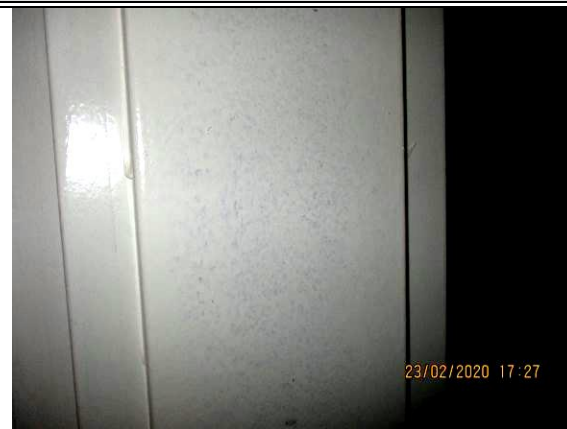
5. צביעת משקוף הדלת לקויה ולא הושלמה

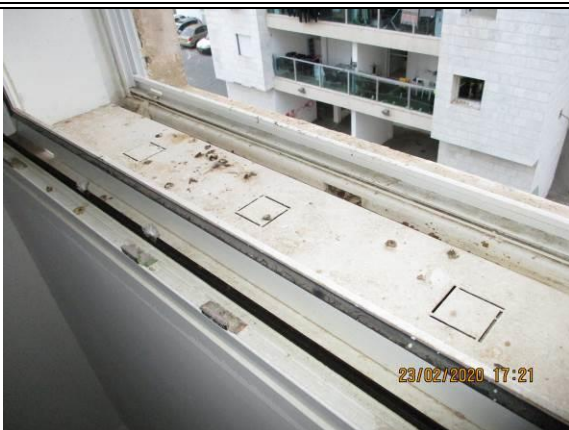
8. כנ"ל בתחתית משקוף החלון

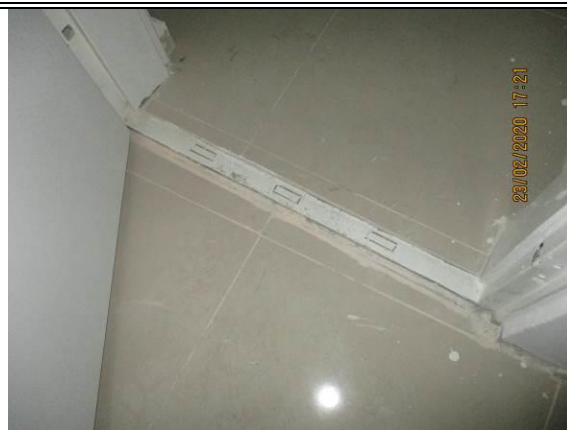
7. בסף הדלת לא בוצעה השלמת בטון

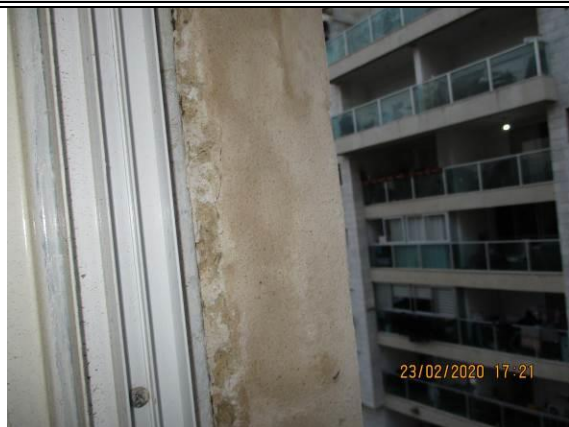
10. גימור לקוי לחלוטין בגליפי החלון

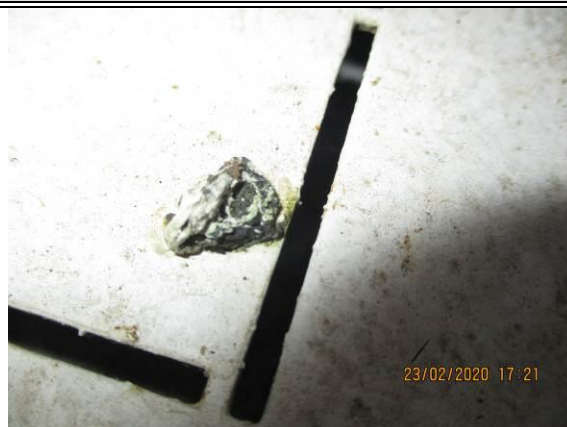
9. כנ"ל

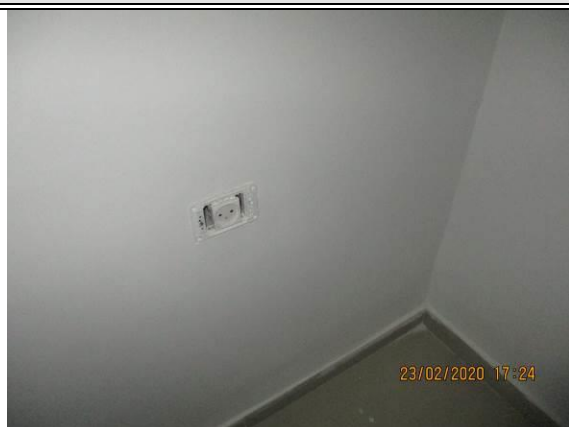
12. כנ"ל ויש עוד

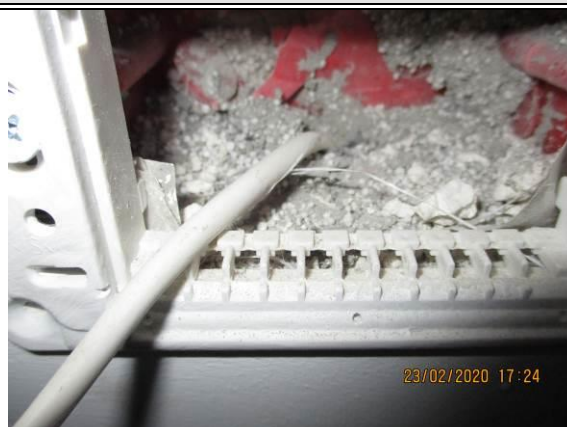
11. לא הושלמו עבודות החשמל

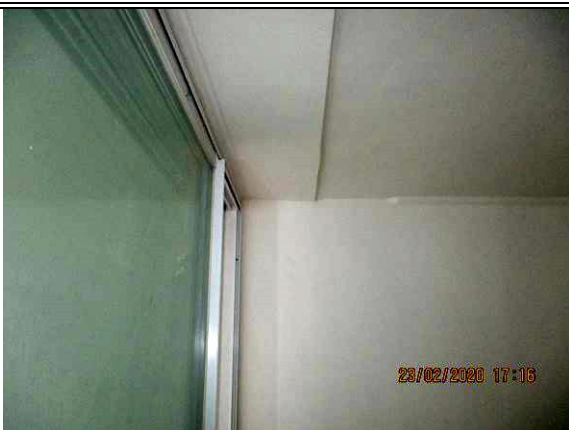
2. המשך הבליטה בסלון

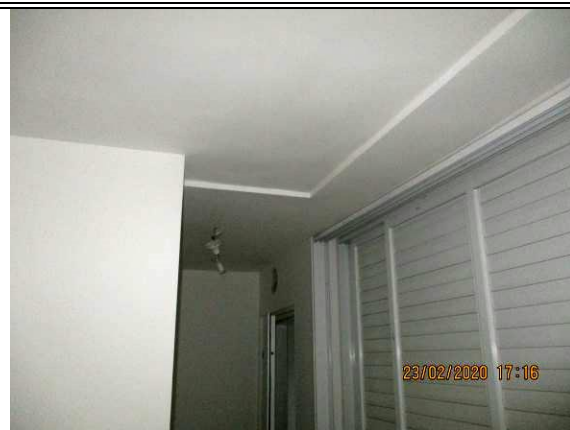
1. בליטה בתקרה מעל מבואה לממ"ד

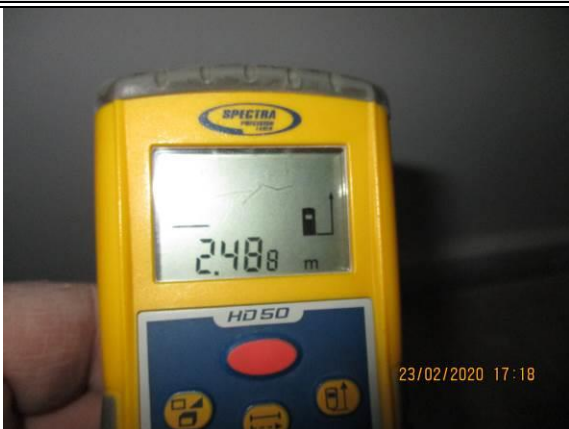
7.1 מעל הסלון ובהמשך מעל מבואה לממ"ד בתקרה נוצרה בליטה יורדת, אשר למיטב הבנתי לא היה בא צורך הנדסי / מבני כלשהו. בכל מקרה בבליטה זו נמצאו ליקויים וסטיות אשר מהווים מפגע אסתטי חמור ובולט לעין במקום המרכזי בדירה (כולל בתקרת הסלון בסמוך לבליטה):

4. כנ"ל

א'. הבליטה בתקרה,

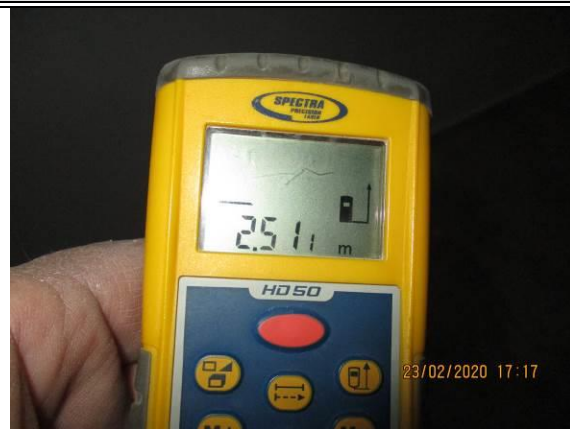
3. הפרשי גבהים

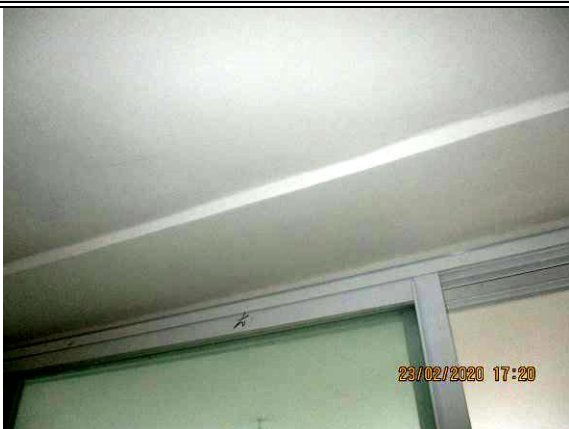
6. כנ"ל

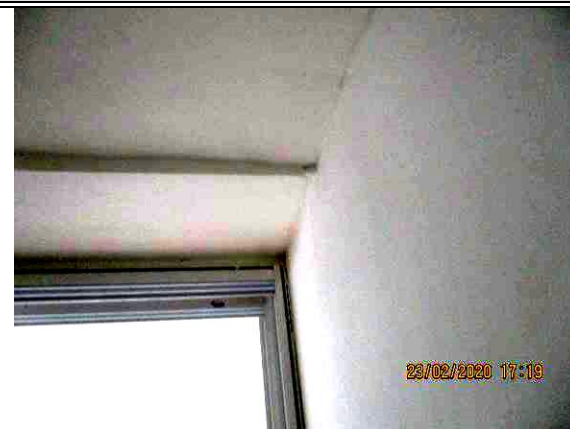
5. אי מישוריות ועקמומיות מופרזות, גם בתקרה

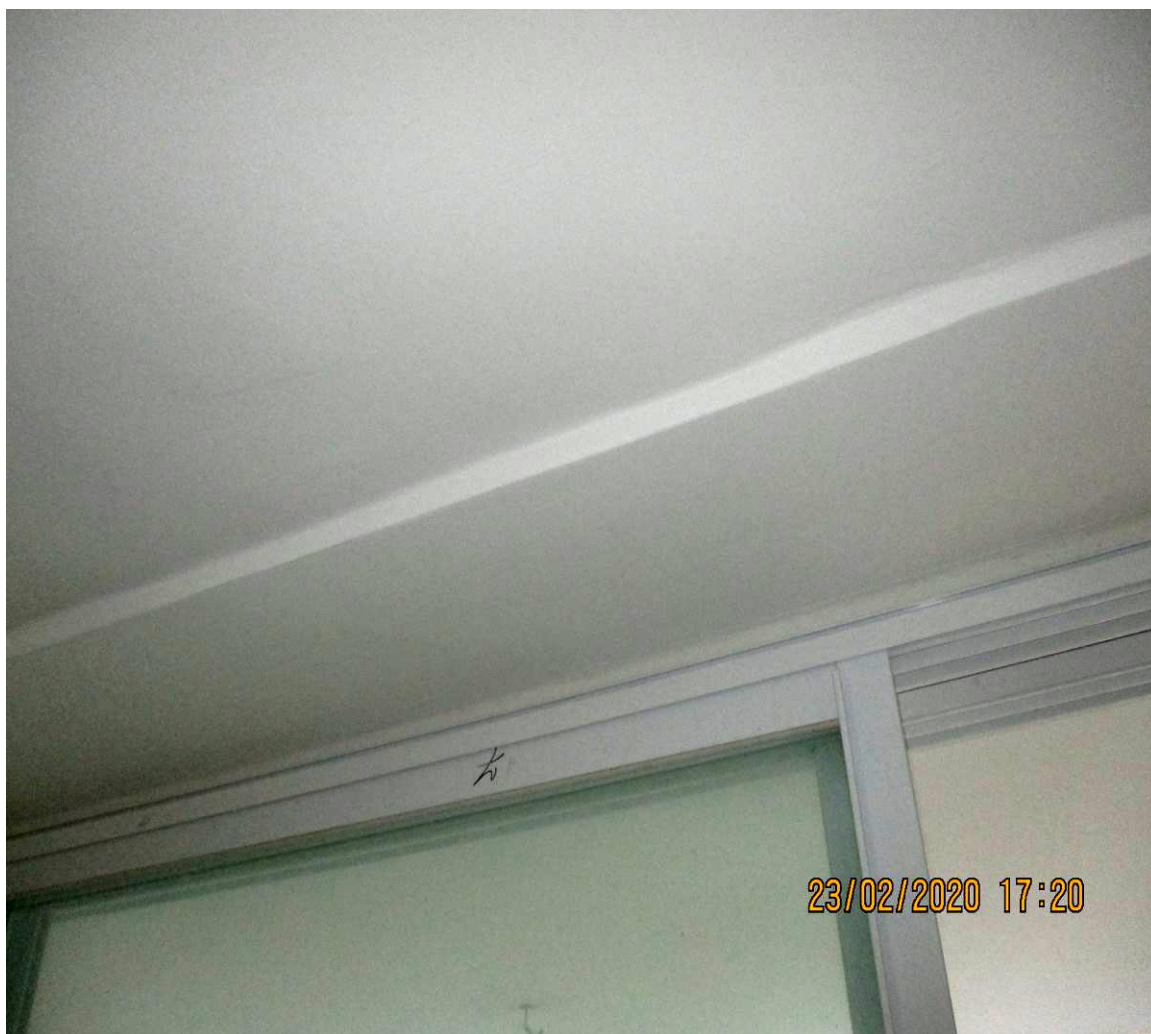
6. אי מישוריות ועקמומיות מופרזות

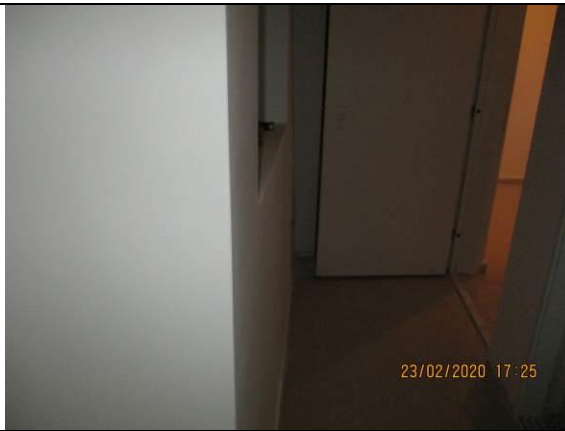
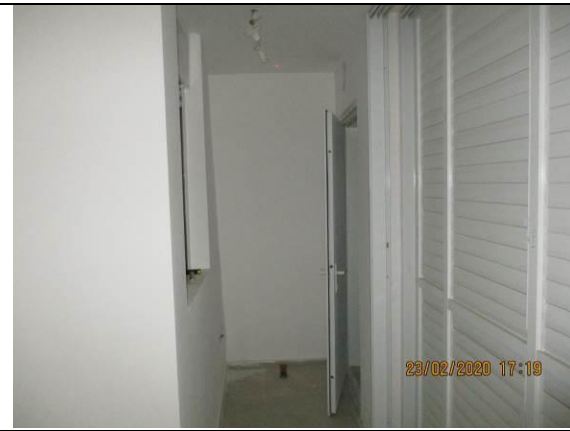
7.2 קיר המתואר בתמונה 7 לא מישורי, עקום מאוד למראית האין ובעל סטיות שונות הגדולות. בנוסף נוצרה פינה בעלת סטייה גדולה מאוד מהזווית הישרה בין הקיר הנ"ל לקיר הסלון.

| <p><b>8. קיר עקום ולא מישורי</b></p> | <p><b>7. מבואה לממ"ד</b></p> |

ב'. הקיר במבוא לממ"ד;

ג'. פינה בין הקיר הנ"ל לבין קיר הסלון

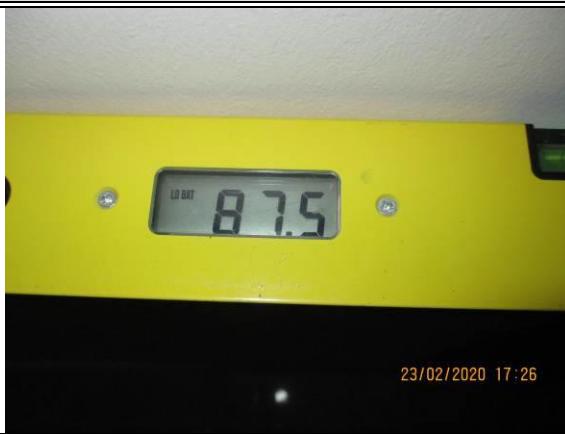
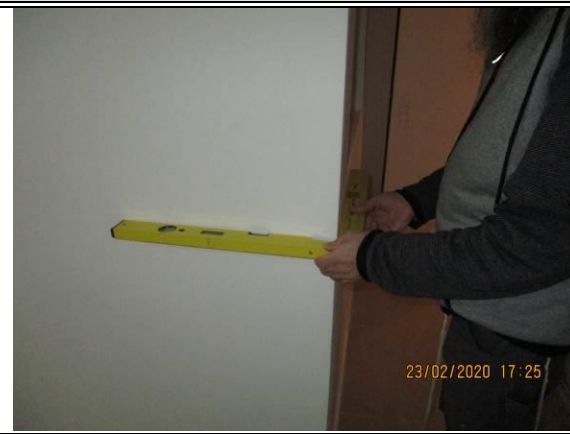
| <p><b>10. התוצאה</b></p> | <p><b>9. מדידת זווית בפינת הקירות &lt;</b></p> |

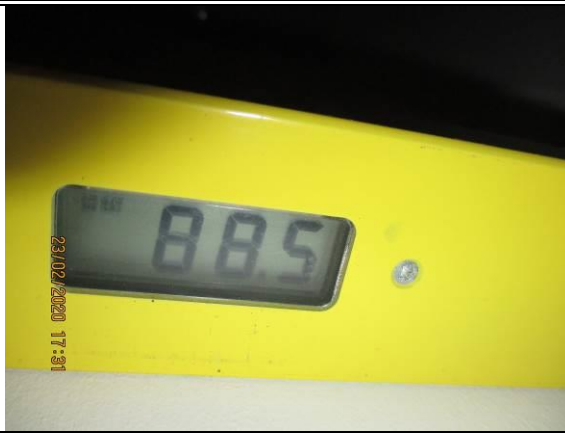
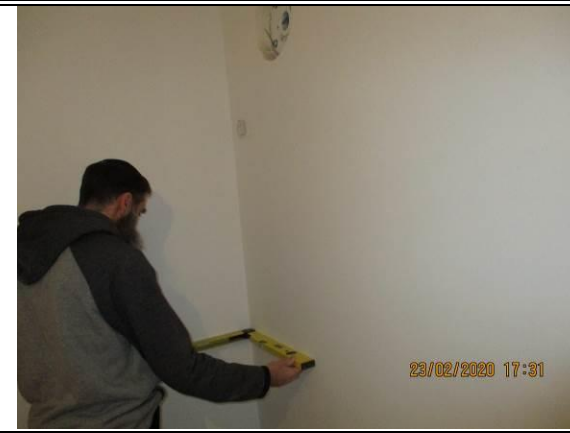
7.3 סטיות דומות – פינת קירות עם סטייה גדולה מזווית הישרה וקו הפינה עקום ולא ישר נמצאו בממ"ד, במקום המתואר בתמונות.

| <p><b>12. התוצאה</b></p> | <p><b>11. מדידת זווית בפינת הקירות (בממ"ד) &lt;</b></p> |

ד'. פינת קירות בממ"ד.

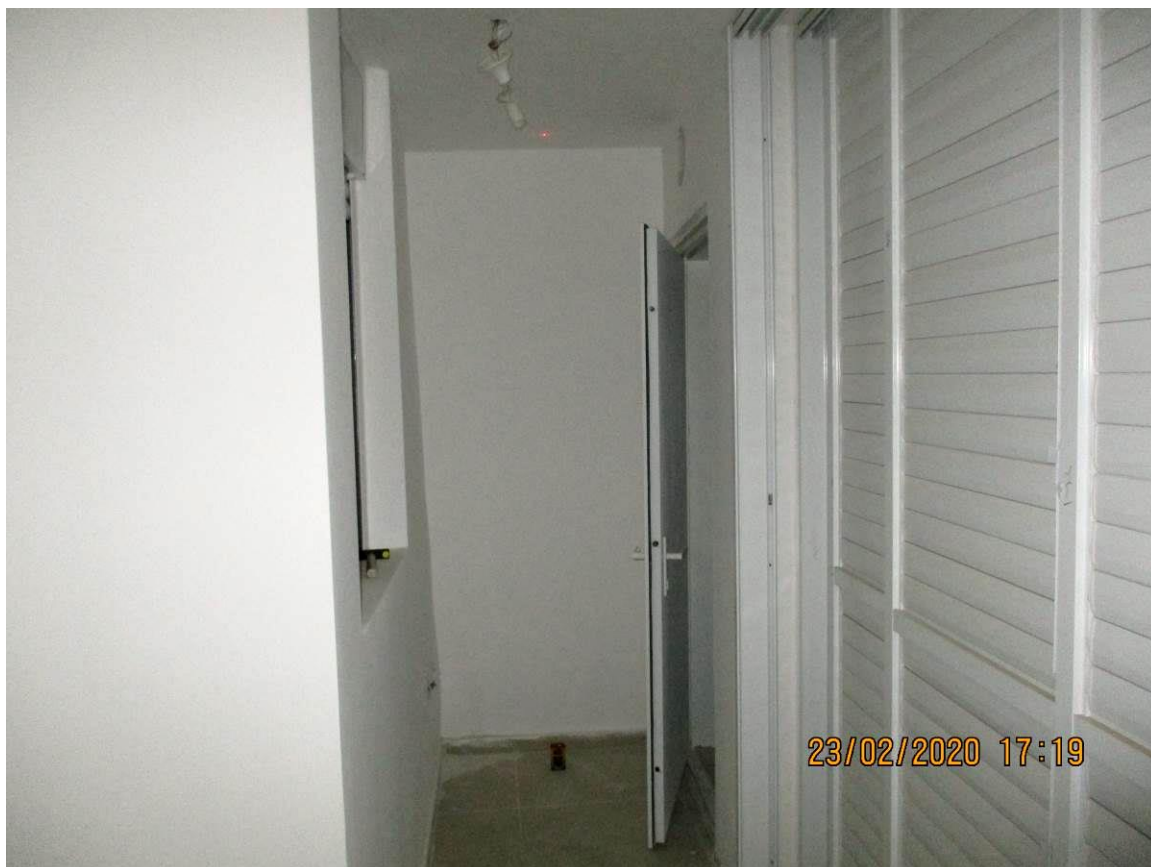
13. תמונה 8 מוגדלת

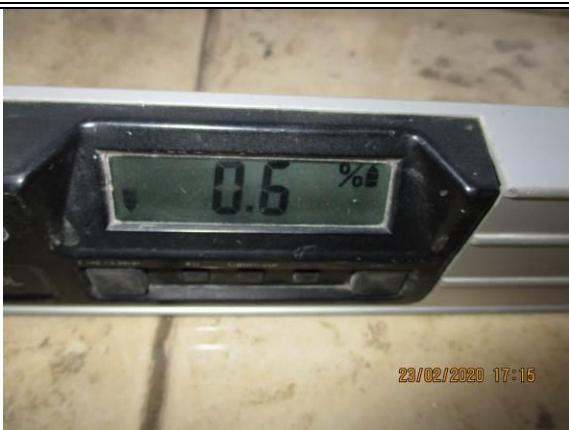
8.1 שיפועי הריצוף במרפסת) לא תקינים לחלוטין. שיפועי הריצוף ואופן ניקוז המים נבדקו ונמדדו גם באמצעות פלס, וגם בפועל – באמצעות הצפת מים. לאחר סיום ניקוז המים על פני הריצוף נשארו שלוליות מים גדולות. ליקוי זה מנוגד לתקן הרלוונטי וגם לתכנית לביצוע.

8. התוצאה

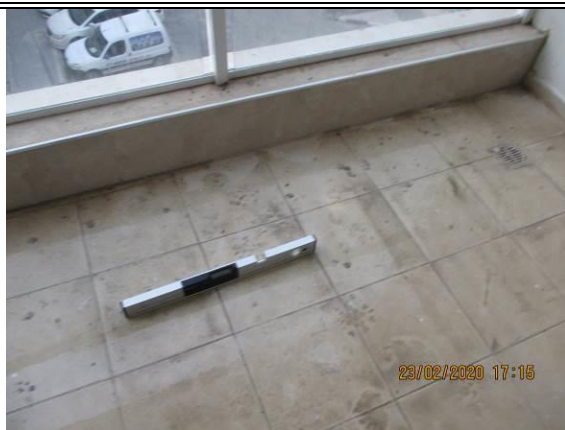
7. מדידת שיפוע לדוגמא <

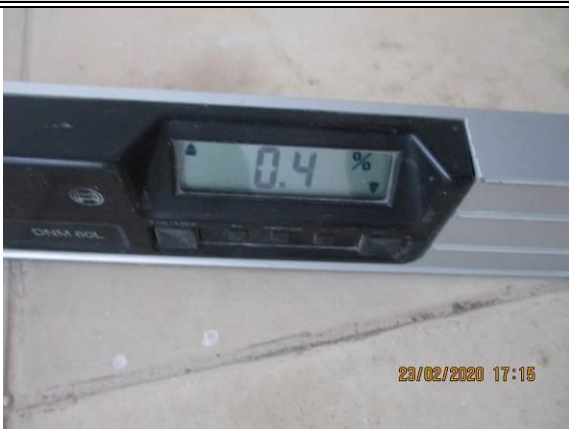
10. התוצאה

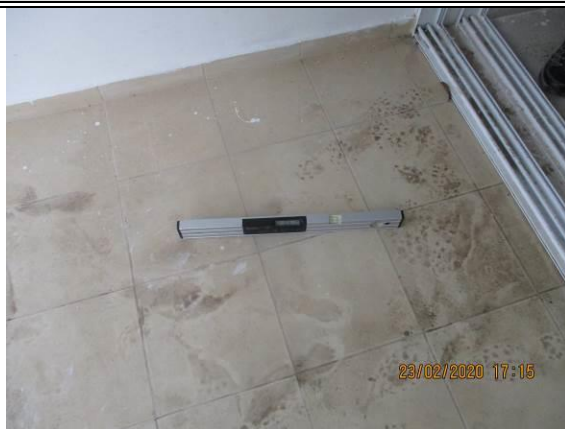
9. מדידת שיפוע לדוגמא <

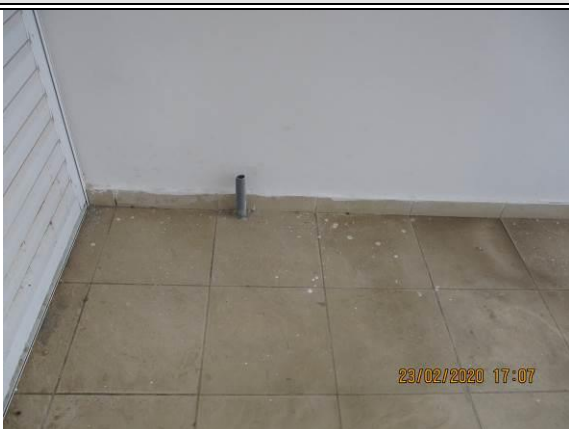
8.3 ברצפת המרפסת נמצאו שני צינורות פלסטיק הבולטים מהרצפה – ללא שום מטרה ותועלת.

12. כנ"ל צינור השני

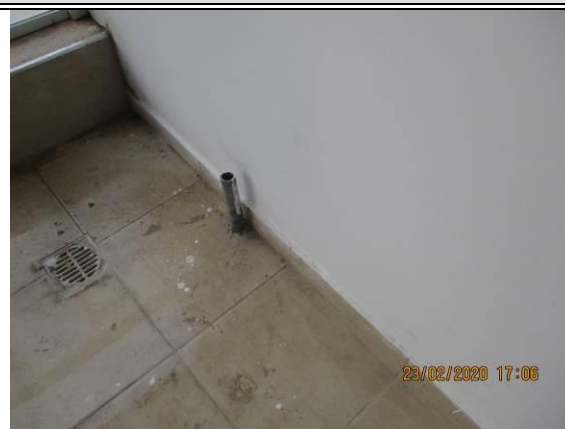
11. צינור מיותר בולט מהרצפה

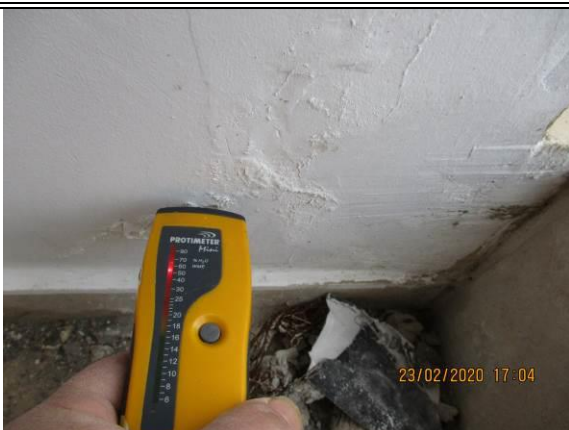
**14. קריאה מקסימלית**

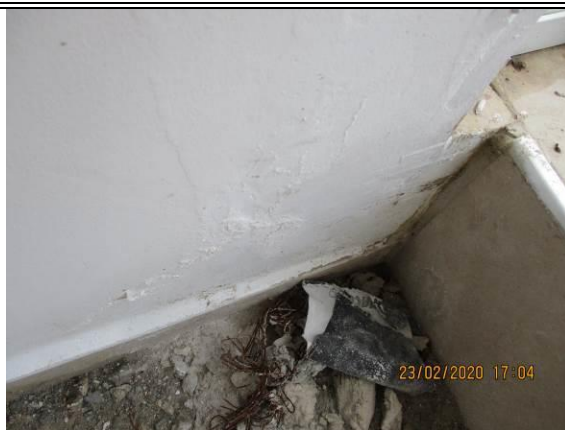
**13. רטיבות בקיר**

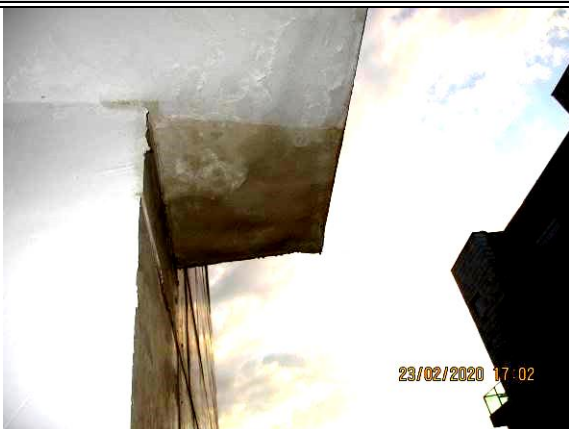
**16. רטיבות חמורה בתקרה**

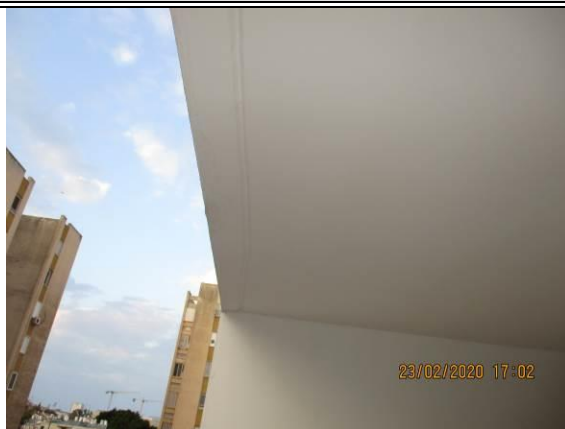
**15. אף מים לקוי, עקום ולא שלם**

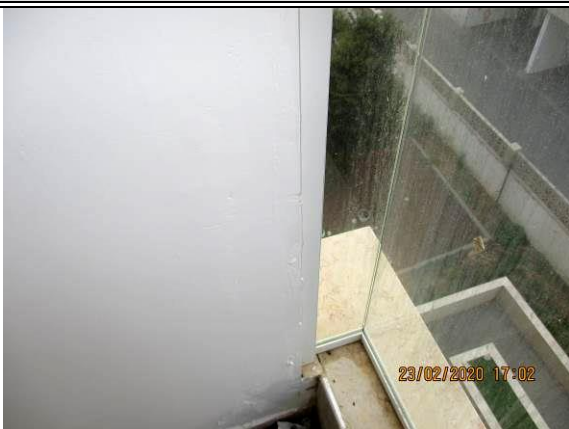
**18. גימור לקוי בקיר ובדופן הקיר**
