## הנדון: חוות דעת וממצאי ביקורת ליקויי בנייה

דירה ישנה לאחר שיפוץ במסגרת תמ"א 38

תיאור הדירה: דירה מס' 15 בקומה 4, בת 4 חדרים, עם מרפסת מקורה צמודה לדירה.

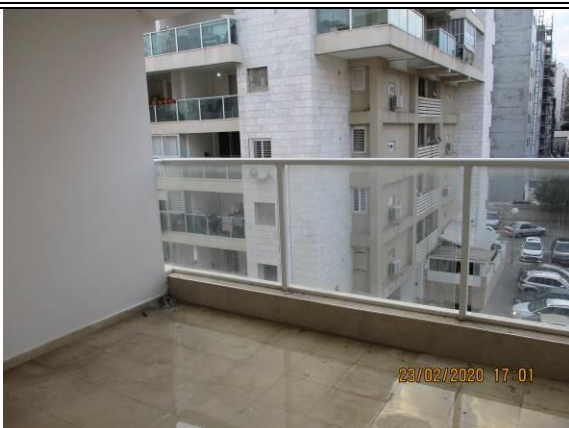
**20. מעקה אלומיניום <<**

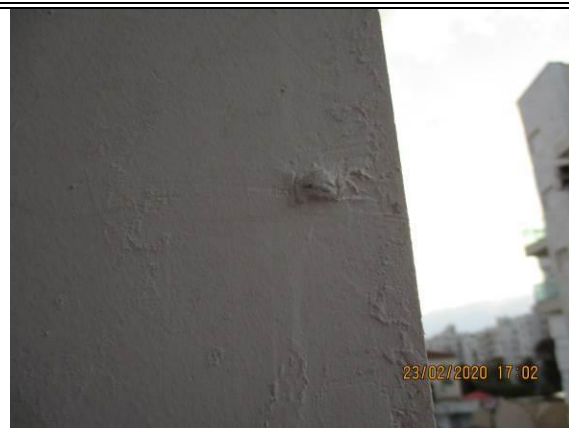
**19. גימור לקוי לחלוטין**

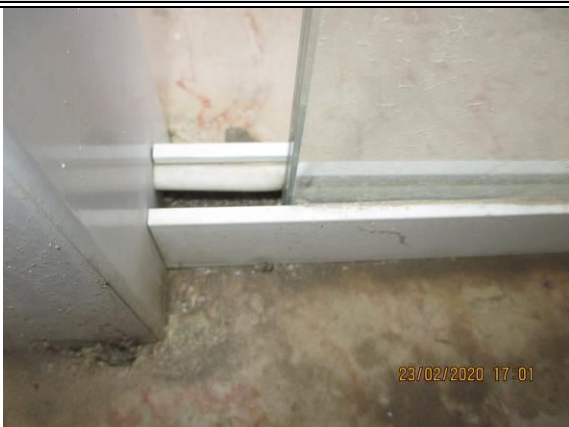
**22. כאן אטם הגומי הורכב מצד אחד של הזכוכית בלבד**

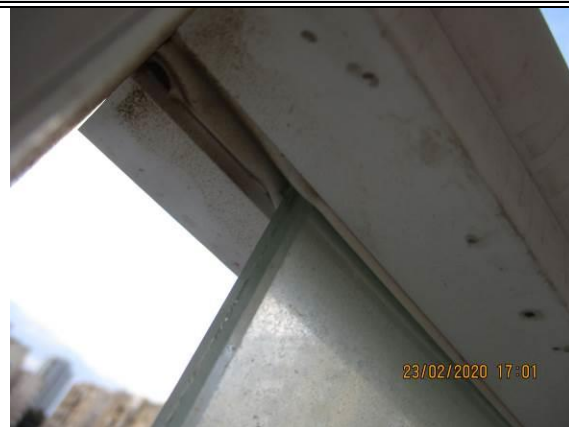
**21. כאן אטמי הגומי הורכבו משני צדי הזכוכית ובמצב תקין**

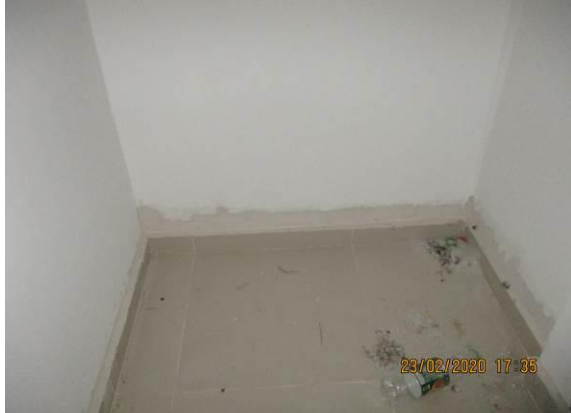
| <p><b>2. לא הושלמו תיקוני הגמר במרפסת שירות</b></p> | <p><b>1. בטון על חלון הקיפ</b></p> |

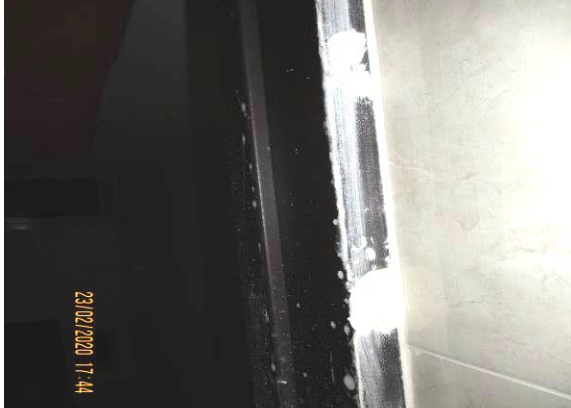
| <p><b>4. כנ"ל</b></p> | <p><b>3. גימור לקוי לחלוטין סביב הפלדלת</b></p> |

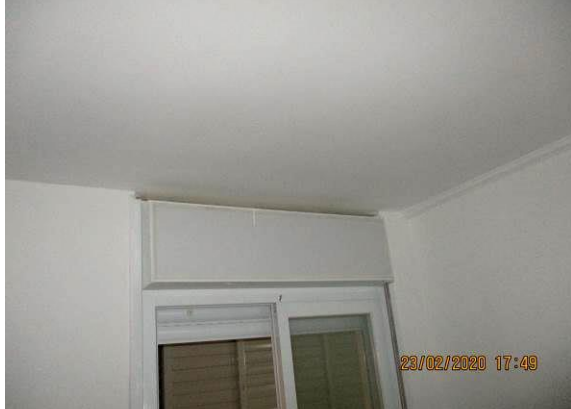
| <p><b>6. לא בוצעה השלמה מעל החלון</b></p> | <p><b>5. כנ"ל</b></p> |
