## הנדון: חוות דעת וממצאי ביקורת ליקויי בנייה

### בדיקת רטיבות

[REDACTED] ליקויי רטיבות/ בנייה לגבי מבנה, שכתובתו: [REDACTED]

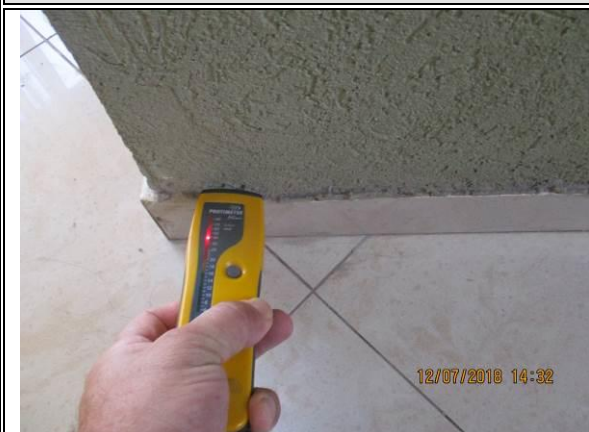
בכל מקום הנבדק התקבלו קריאות מד רטיבות מהגבוהות ביותר ועד מקסימאליות לפי הסקלה של מד הרטיבות.

**6. קריאת מד רטיבות מקסימלית**

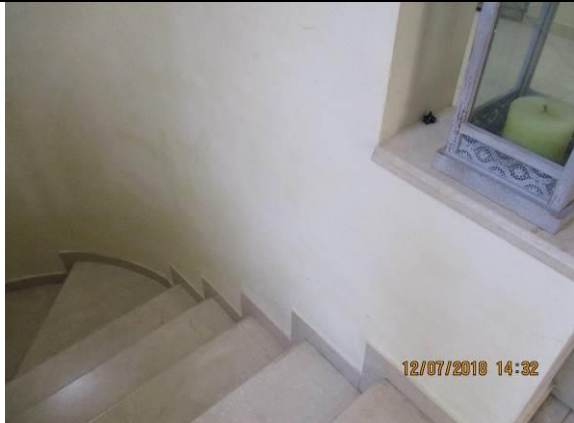
| <p><b>8. רטיבות בקירות</b></p> | <p><b>7. חלל מדרגות</b></p> |

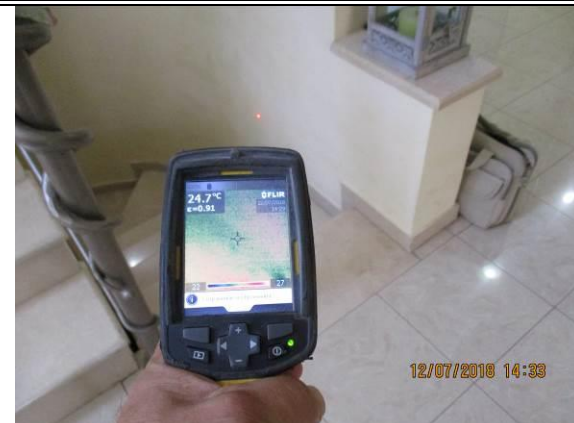
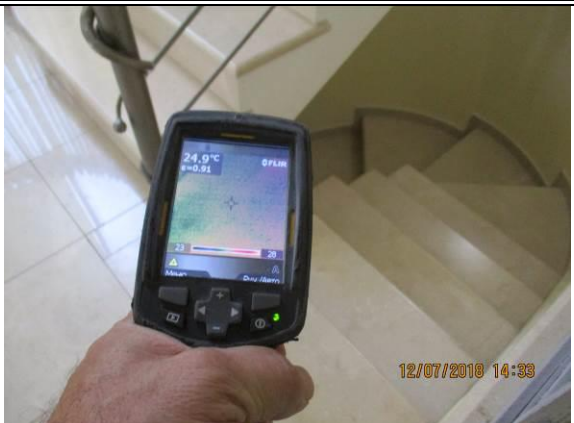
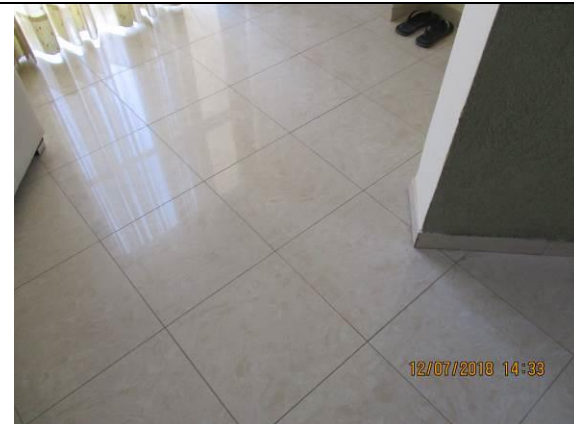
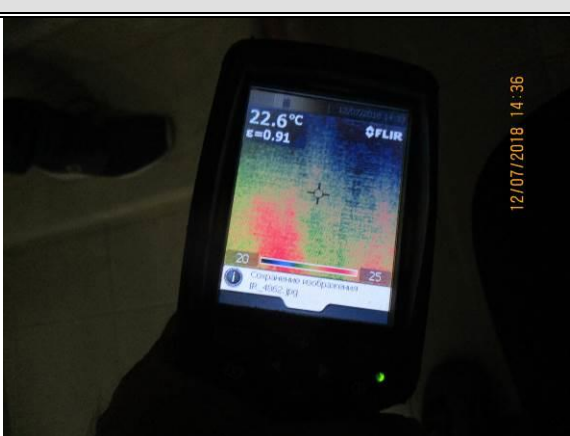
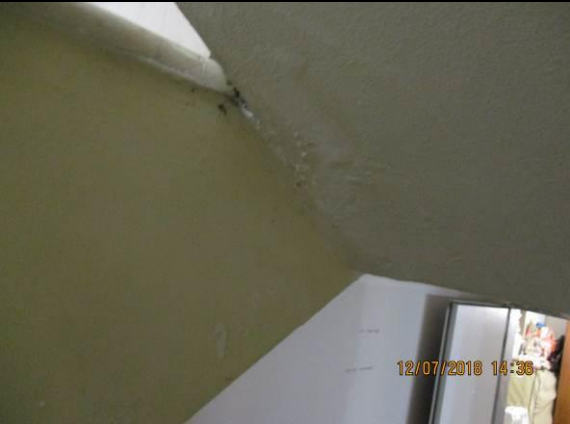
סריקה תרמית באופן ברור העידה על קיום רטיבות במקומות המתוארים. צילומים תרמיים – הדמית רטיבות- ראה בתמונות המצורפות.

| <p><b>10. בדיקת רטיבות באמצעות מצלמה תרמית / הדמיה תרמית של הרטיבות</b></p> | <p><b>9. בדיקת רטיבות באמצעות מצלמה תרמית / הדמיה תרמית של הרטיבות</b></p> |

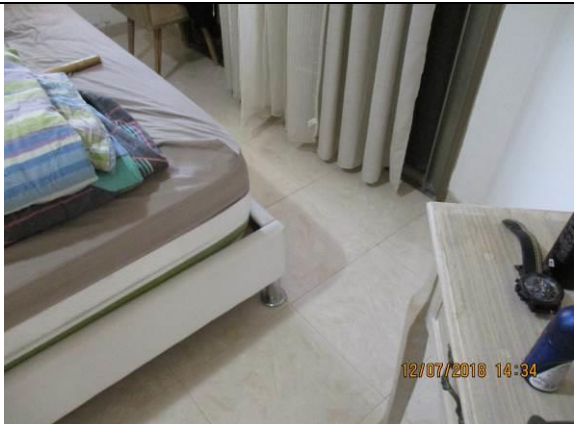
4.2.3 בניגוד לקירות ותקרות בהם נפגע טיח כן ניתן לתקן את הנזקים באמצעות החלפת טיח פגום, לריצוף הבית בשתי קומותיו נגרם נזק בלתי הפיך. חדירת כמות מים גדולה גרמה ל"התנפחות" חול של תשתית הריצוף ובמשך הייבוש להתקבצותו. הדברים פגעו במערכת הריצוף באופן כללי, ובעיקר ביציבותו. כבר היום בטרם ייבוש מלא של הרצפה נמצאו קטעי ריצוף "רופף", כאשר אריחי הריצוף התנתקו מהתשתית, לא יציבים, רופפים ומשמעים קולות חללים מתחתיהם בעת הבדיקה בהקשה.

| <p><b>12. כאן לדוגמא נמצא ואריחי ריצוף רופפים</b></p> | <p><b>11. כאן לדוגמא נמצא ואריחי ריצוף רופפים</b></p> |

עפ"י הממצאים ולמיטב ידיעתי יש להחליף את ריצוף הבית באופן מלא, מלבד בחדרי

1. לפרק ריצוף כולל שיפולים באופן מלא, מלבד בחדרי רחצה.
2. לייבש את בטון הקירות, הרצפות והתקרות באופן מלא, כולל שימוש במכונות ייבוש מתאימות.
3. לבצע תיקוני טיח אשר נפגעו ע"י רטיבות.
4. לספק תשתית תקינה ויבשה לריצוף חדש (חול או סומסום).
5. לרצף מחדש.

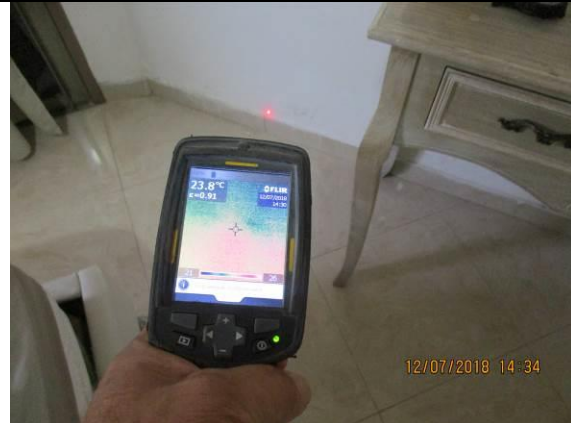
| <p><b>14. ירידה לקומת המרתף</b></p> | <p><b>13. בדיקת רטיבות באמצעות מצלמה תרמית / הדמיה תרמית של הרטיבות</b></p> |

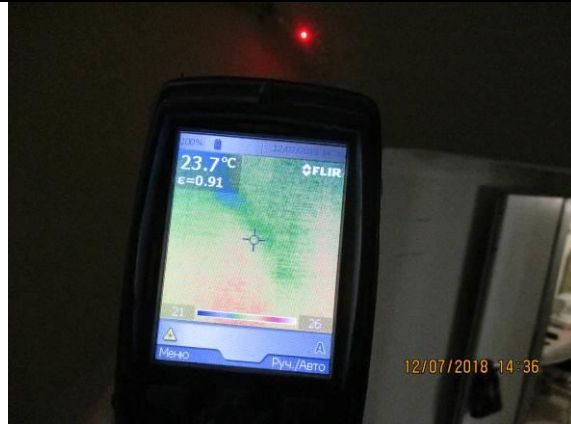
| <p><b>16. רטיבות בתחתית המדרגות</b></p> | <p><b>15. בדיקת רטיבות באמצעות מצלמה תרמית / הדמיה תרמית של הרטיבות</b></p> |

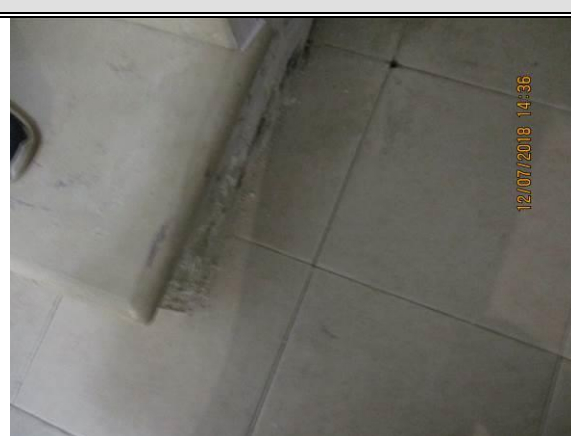
| <p><b>18. בדיקת רטיבות באמצעות מצלמה תרמית / הדמיה תרמית של הרטיבות</b></p> | <p><b>17. רטיבות ברצפה ותחתית מדרגות</b></p> |

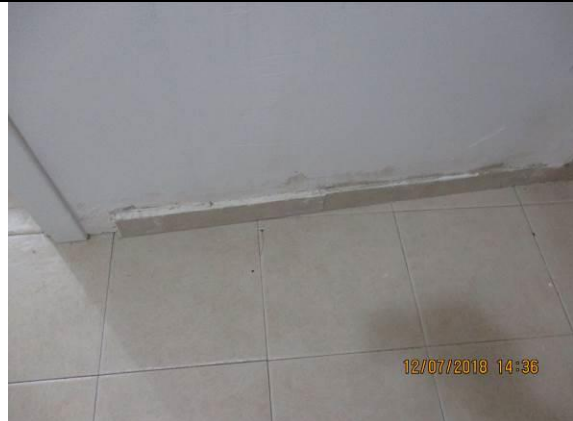
| <p><b>20. קומת המרתף</b></p> | <p><b>19. רטיבות בתחתית הקירות</b></p> |

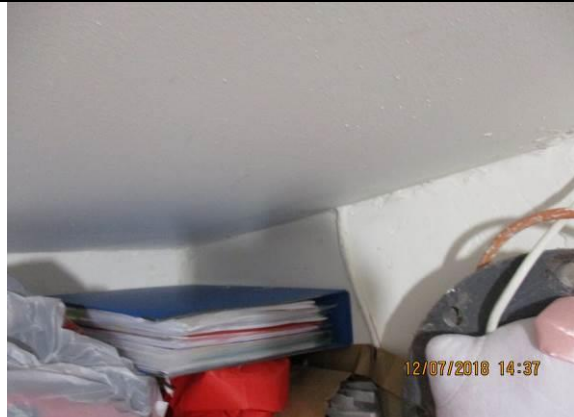
| <p><b>22. כאן היה טפטוף מים מהתקרה</b></p> | <p><b>21. ממ"ד</b></p> |
