## הנדון: חוות דעת וממצאי ביקורת ליקויי בנייה

### נזקי רטיבות

**תיאור המשרד:** משרד מס' 213, בקומה 1.

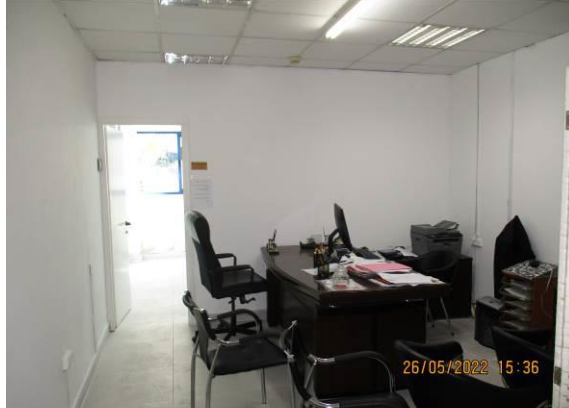
| <p>4. החדר הראשון</p> | <p>3. שמות הדיירים</p> |

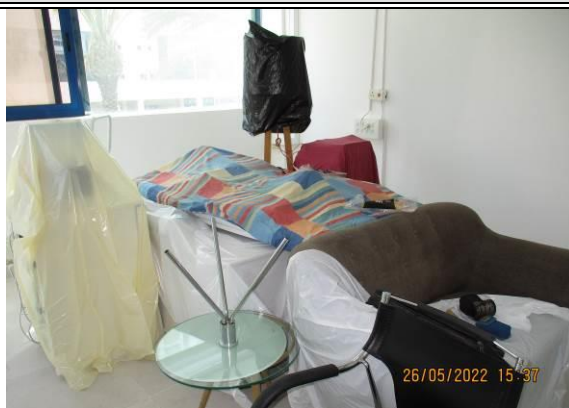
| <p>6. עטיפת רהיטים לצורך הגנה ממים</p> | <p>5. החדר השני</p> |

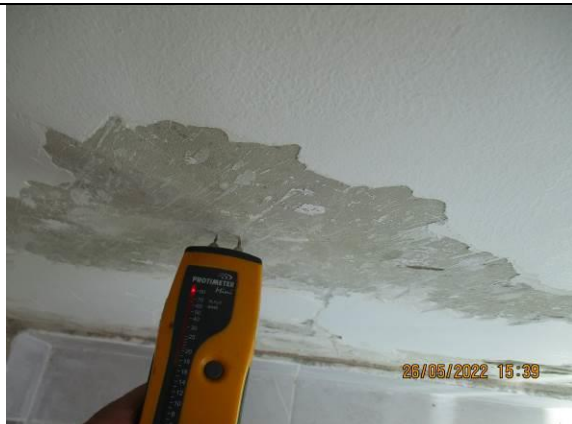
| <p><b>8. קריאה מקסימלית</b></p> | <p><b>7. רטיבות קשה בהמשך הקירות</b></p> |

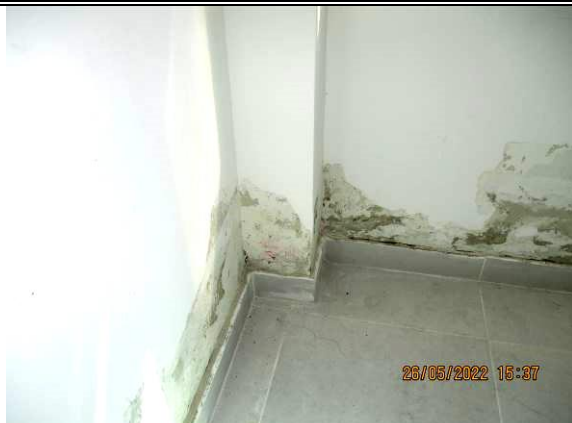
| <p><b>10. רטיבות קשה בהמשך הקירות</b></p> | <p><b>9. הצילום תרמי באופן ברור מעיד על קיום המים בקיר וברצפה הסמוכה</b></p> |

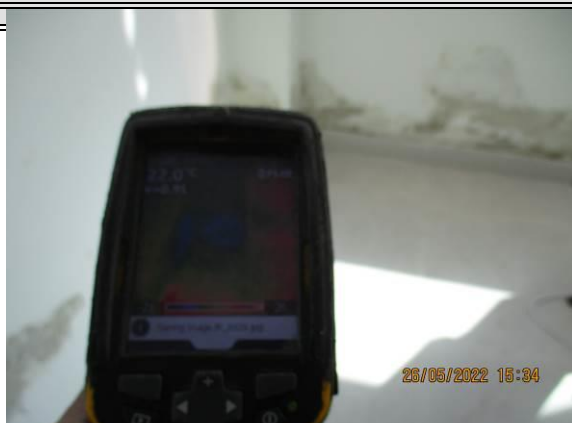
| <p><b>12. הצילום תרמי באופן ברור מעיד על קיום המים בקיר וברצפה הסמוכה</b></p> | <p><b>11. קריאה מקסימלית</b></p> |

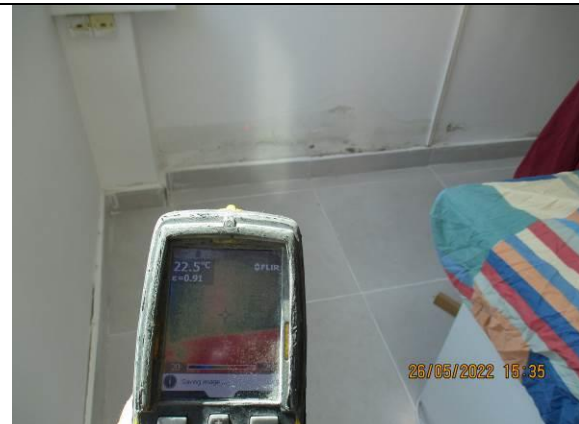
| <p>20. הצילום תרמי באופן ברור מעיד על קיום המים בקיר וברצפה הסמוכה</p> | <p>19. קריאה גבוהה מאוד</p> |

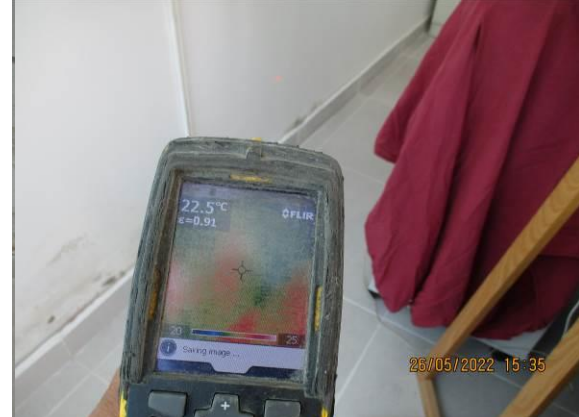
| <p>22. הצילום תרמי באופן ברור מעיד על קיום המים בקיר וברצפה הסמוכה</p> | <p>21. רטיבות קשה בהמשך הקירות</p> |

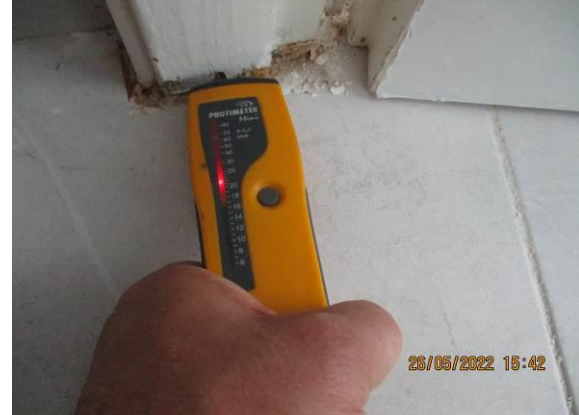
| <p>24. קריאה גבוהה מאוד</p> | <p>23. עץ רכוב בתחתית משקוף הדלת</p> |

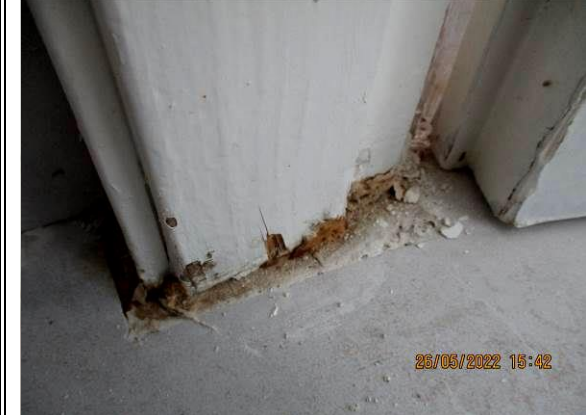
- 5.1 טיח וצבע פגום בתחתית של שלושת הקירות החיצוניים.
- 5.2 תשתית הריצוף ספוגה במים.
- 5.3 שיפולי הריצוף מתפרקים מהקירות הרטובים.
- 5.4 רטיבות רבועה ועוצמתית בתשתית הריצוף השפיעה לכושר ההידבקות של האריחים. היום בריצוף המשרד נמצא מספר אריחים לא מבוטל אשר הם באופן חלקי התנתקו משכבת חומר ההדבקה ואינם יציבים. עתידית החמרת המצב.
- 5.5 משקוף הדלת רכוב בתחתית המזוזות.

- 6.2.1 לפרק את הריצוף באופן מלא וכולל שיפולים.
- 6.2.2 לייבש או להחליף את התשתית הריצוף (סומסום או חול).
- 6.2.3 לפרק ולפנות את הדלת הפגומה.
- 6.2.4 להסיר טיח פגום מהקירות.
- 6.2.5 לייבש את הקירות ואת רצפת הבטון.
- 6.2.6 להשלים את הטיח בקירות.
- 6.2.7 לצבוע את קירות המשרד באופן מלא.
- 6.2.8 לרצף את המשרד מחדש, כולל הרכבת שיפולים.
- 6.2.9 לבצע תיקוני טיח מעל השיפולים חדשים ולבצע תיקוני צבע סופיים.
- 6.2.10 לספק ולהרכיב דלת חדשה.
- 6.2.11 לבצע רובה, תיקוני גמר סופיים וניקיון יסודי לאחר השיפוץ.

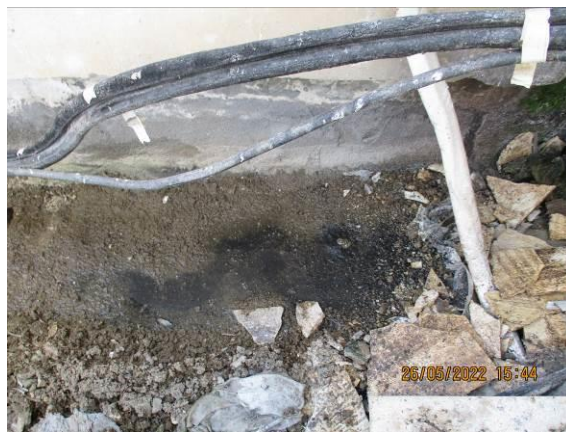
- 4.3 כמו כן נגרמו פגיעות באיטום הגג ע"י רגליות הפיגום.
- 4.4 כמו כן נגרמו פגיעות באיטום בתחתית הקירות תוך כדי הסרת חיפוי הקודם.
- 4.5 היום על פני הגג נמצא וכמויות גדולות של הפסולת, כולל אבנים, אריחי קרמיקה, ברזלים, עצים וכו'. משקל ופינות / קצוות חדים של מרכיבי הפסולת היום גורמים פגיעה באיטום הגג.

**איטום פגום בתחתית הקיר של המשרד**

- 6.1.1 לפנות את הפסולת מהגג. לבצע ניקוי הגג יסודי.
- 6.1.2 לאטום את הגג הסמוך למשרד. יש לבצע זאת ע"י שתי שכבות של יריעה ביטומנית בעלות עובי 4 מ"מ, הרכבה בריתוך. היריעה העליונה כוללת ציפוי אגרגט (סומסום).
- 6.1.2 לאטום את תחתית הקירות של המשרד. אופן ופרטים האיטום מפורטים בסעיף הקודם.

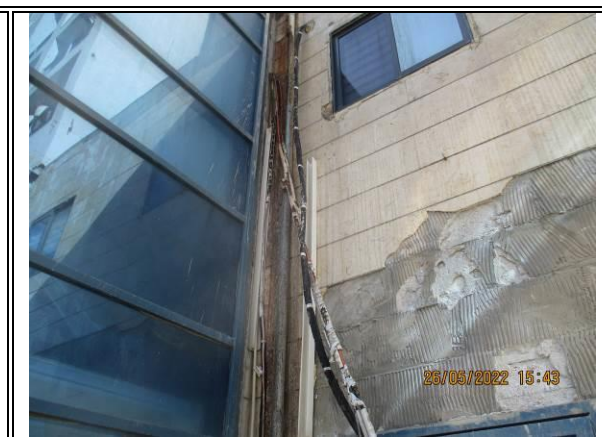
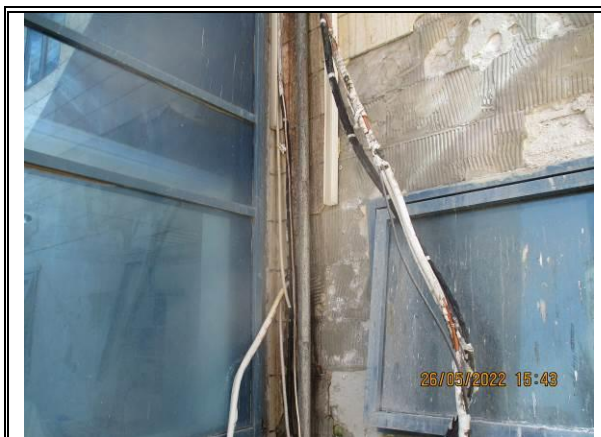
- 4.7 עפ"י הממצאים והדברים שאף היום נראים לעין הקבלן שמשפץ את חיפוי הקירות בתקופת עבודתו בגג זה לא טרח להגן על איטום הגג בצורה כלשהי.
- 4.8 בנוסף לנאמר קודם עבודות החיפוי גרמו נזקים למערכות הניקוז של מספר המזגנים.  
כעת כמויות מים גדולות עומדות בשלוליות בצמוד ובסמוך לקירות המשרד, על פני איטום הגג הפגום ובצמוד לקירות המשרד כאשר גם בהם האיטום פגום. כמויות הפסולת באזור בולמות את תנועת המים וליד המשרד נוצרו שלוליות ממש גדולות ועמוקות. המים הנ"ל היום חודרים למשרד דרך איטום הגג הפגום בצמוד לקירות ודרך הקירות עצמם.  
הקבלן ביצע לאחרונה ניקוז מאולתר למזגנים על מנת להרחיק את המים מהמשרד, אך אלתור הקבלן הנ"ל עפ"י הממצאים כלל לא שינה את המצב.  
הדבר מסביר מדוע היום בסוף חודש מאי, ולאחר תקופה ארוכה יבשה בקירות ורצפה של המשרד קיימת רטיבות חמורה ועוצמתית.

| <p>2. כנ"ל</p> | <p>1. פירוק חיפוי האבן + ניקוזי המזגנים</p> |

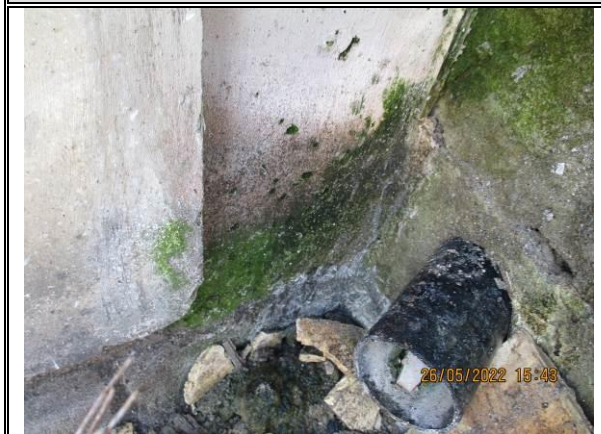
| <p>4. מים, עובש, ירוקת</p> | <p>3. פתרון מאולתר של הקבלן להרחיק א תהמים מהמשרד</p> |

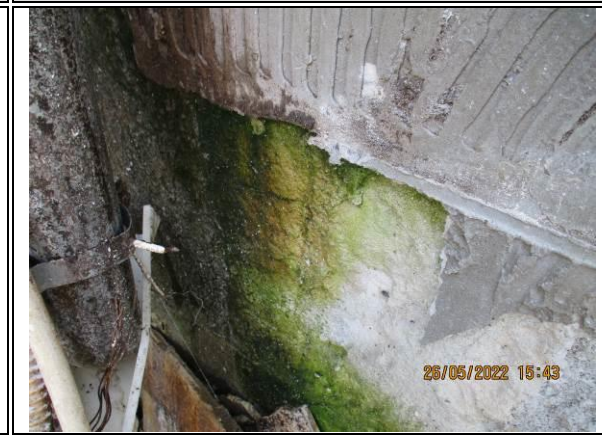
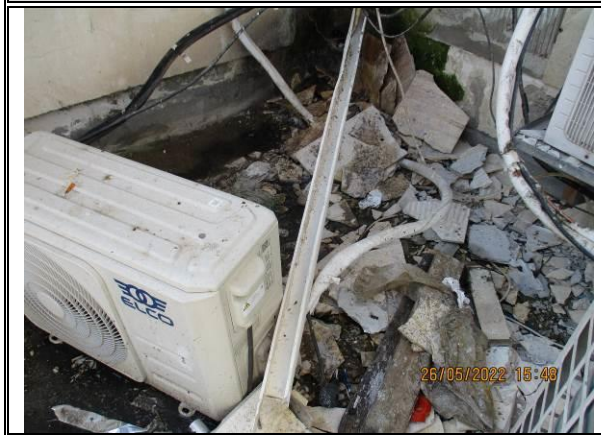
| <p>6. פגיעה ישירה לאיטום הגג ולאיטום הקירות ע"י פסולת</p> | <p>5. כנ"ל</p> |

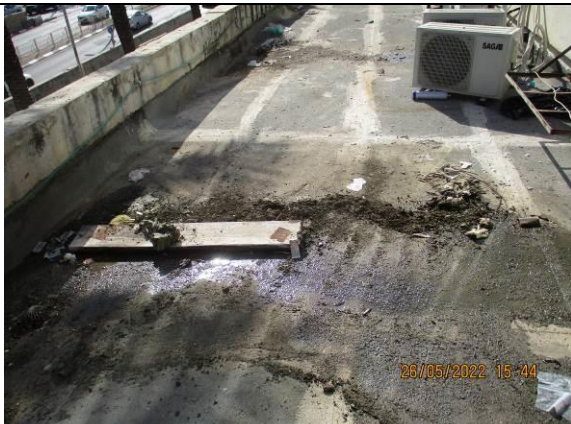
| <p><b>8. שלולית מים</b></p> | <p><b>7. פסולת + שלולית מים</b></p> |

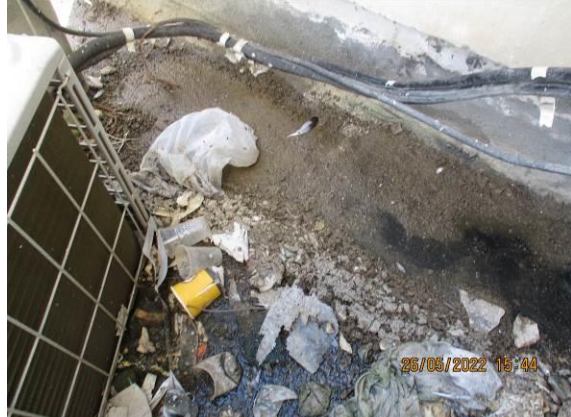
| <p><b>10. כנ"ל באיטום הקיר</b></p> | <p><b>9. פגיעה באיטום הגג ע"י פסולת</b></p> |

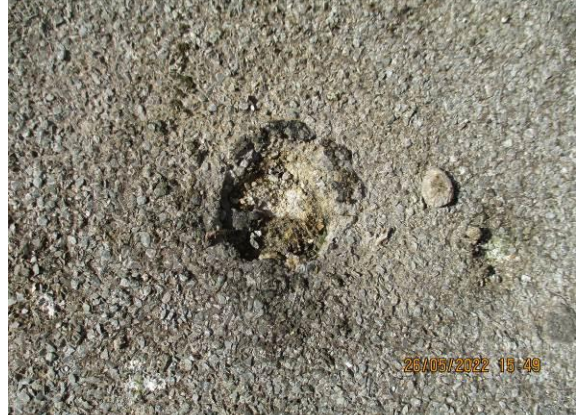
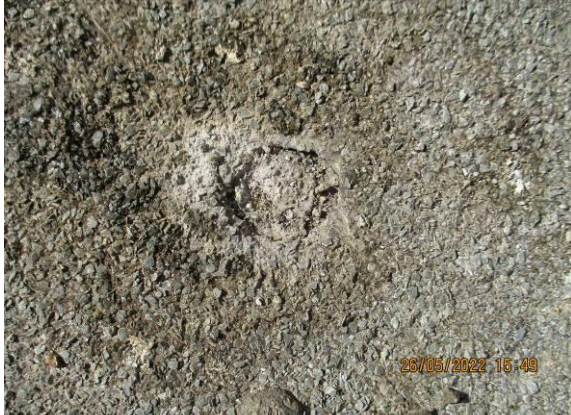
| <p><b>12. כנ"ל</b></p> | <p><b>11. פגיעה נקודתית באיטום הגג, כנראה ע"י רגלית (צינור) של הפיגום</b></p> |

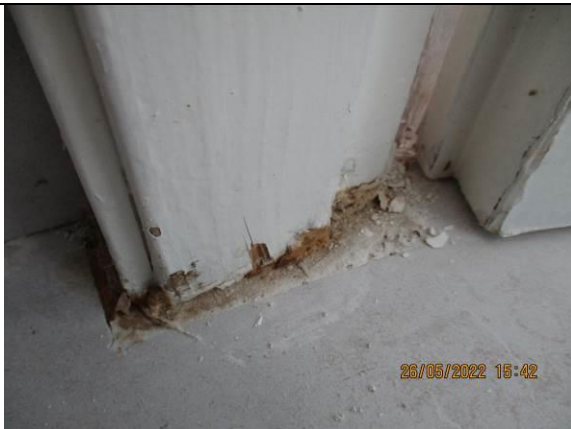
| 2. משקוף הדלת רכוב | 1. דלת בכניסה למשרד < |

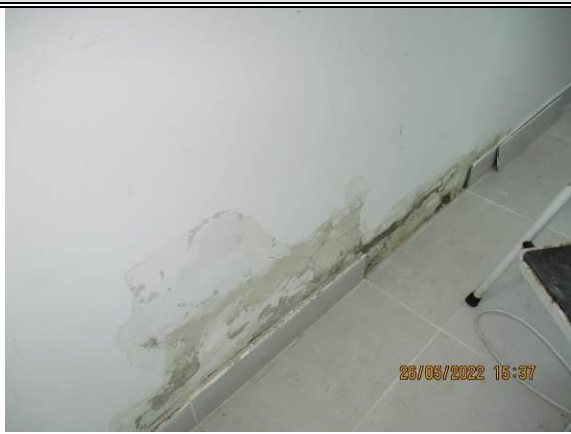
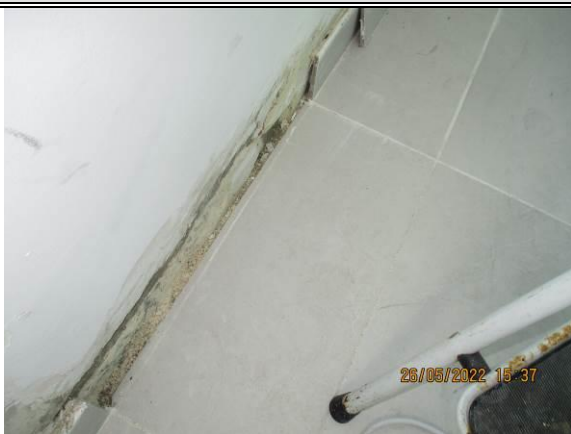
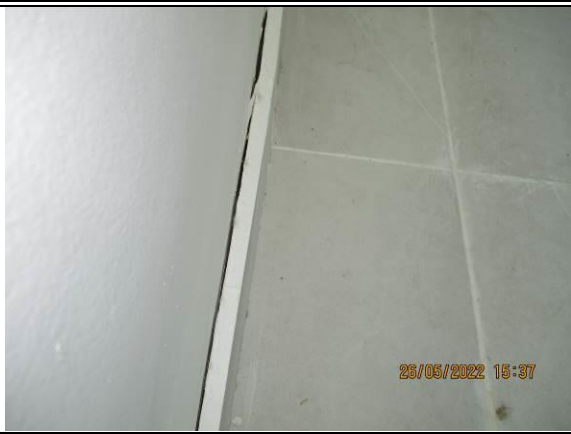
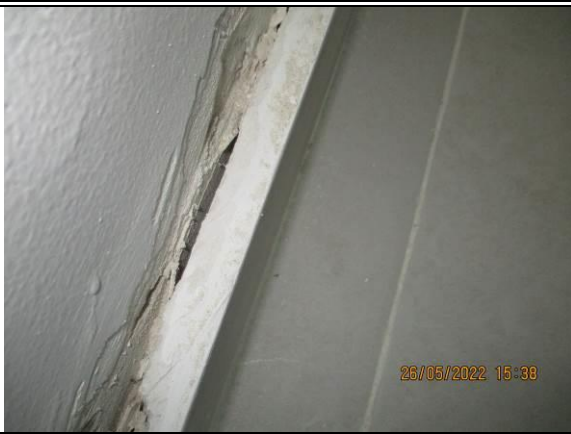
| 4. שיפולי הריצוף מתפרקים | 3. שיפולי הריצוף מתפרקים |
| 6. שיפולי הריצוף מתפרקים | 5. שיפולי הריצוף מתפרקים |

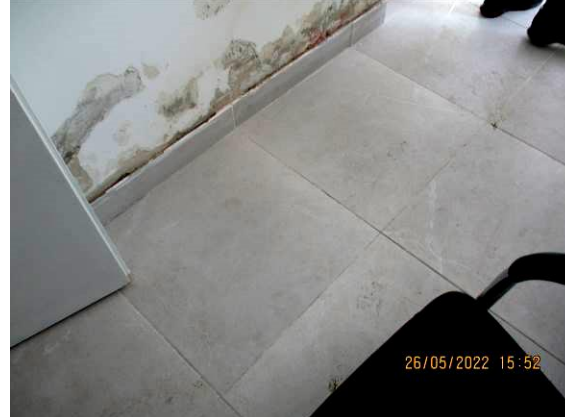
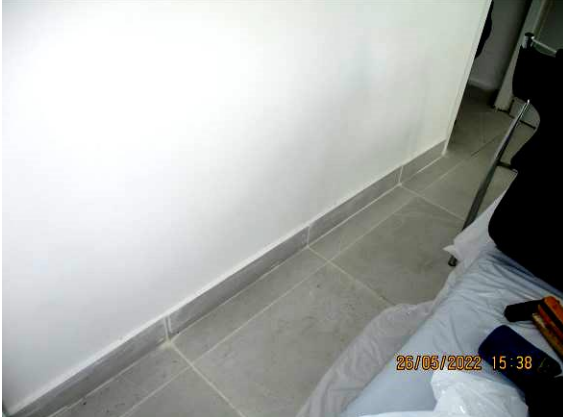
| <p>8. כאן לדוגמא נמצאו אריחי הריצוף לא יציבים</p> | <p>7. כאן לדוגמא נמצאו אריחי הריצוף לא יציבים</p> |

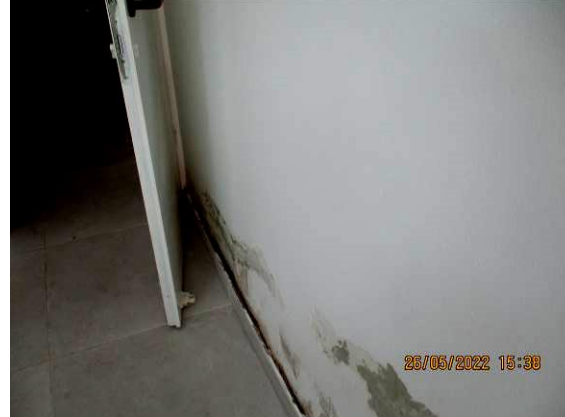
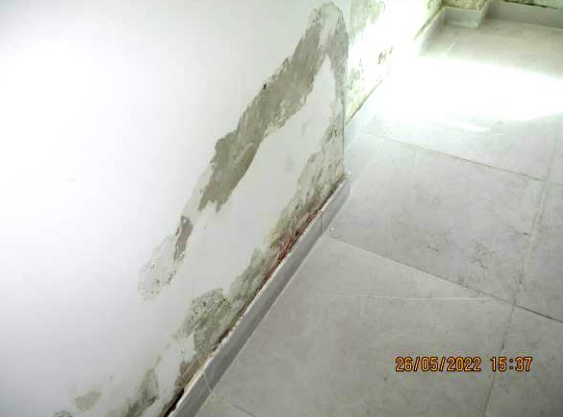
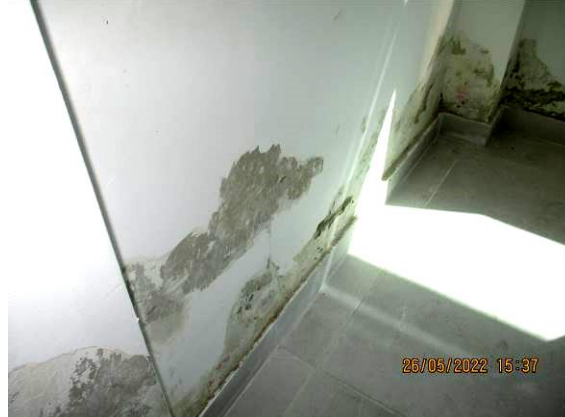
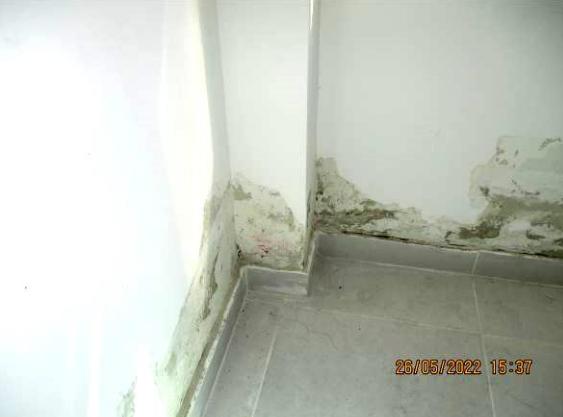
| <p>10. טיח וצבע פגומים בצורה חמורה</p> | <p>9. טיח וצבע פגומים בצורה חמורה</p> |
| <p>12. טיח וצבע פגומים בצורה חמורה</p> | <p>11. טיח וצבע פגומים בצורה חמורה</p> |
