## הנדון: חוות דעת וממצאי ביקורת ליקויי בנייה

### שיפוץ בבית הקיים

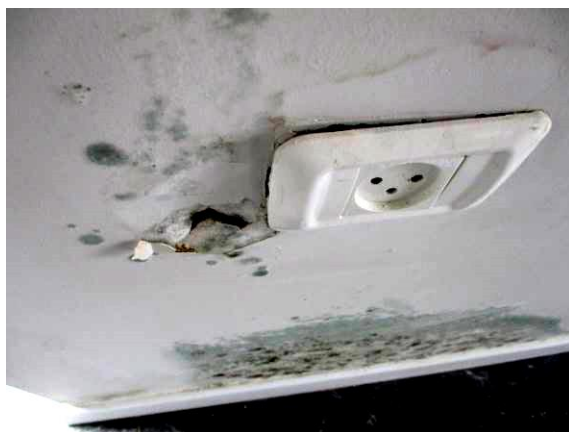
מיקום לדוגמא: בסלון

- 1.1 בבית הנדון במספר מקומות רב בשני קומותיו נמצאו מוקדי רטיבות חמורים אשר בחלקם חמורים ועוצמתיים מאוד. ישנם מקומות בהם מוקדי הרטיבות נמצאים בקירות מתחת וסביב אביזרי הקצה של מערכת החשמל, קרי שקעים. מגע ישיר בין המים לחשמל מהווה מפגע בטיחותי חמור ביותר ואף סכנה לחיי אדם. כמו כן המגע הנ"ל כן עתידי לגרום לפגיעה חמורה בבית הנדון ע"י שריפה. שלא לדבר על השיבושים ותקלות במערכת החשמל הצפויים.
- 1.2 בחדר הרחצה בקומה העליונה המתואר להלן הקבלן החכם הרכיב שקע חשמל בתחום המקלחת, מספר ס"מ מעל הטוש!!!

1. לאחר טיפול בנושא הרטיבות יש לבצע בדיקה יסודית ומקיפה של חלקי מערכת החשמל ולבצע תיקונים בהתאם לנזקים שיתגלו, לדוגמא החלפת אביזרי הקצה, חוטי החשמל וכדומה.
2. בחדר הרחצה המתואר באופן מידי יש להעביר את שקע החשמל למקום תקין.

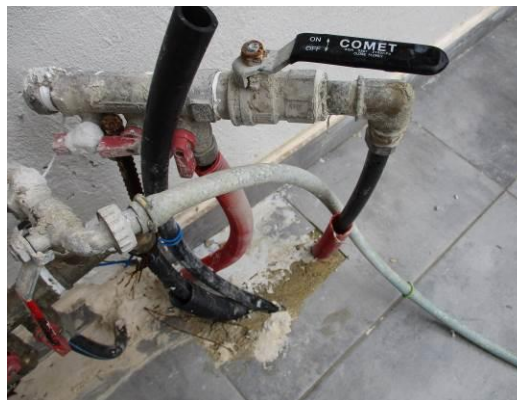
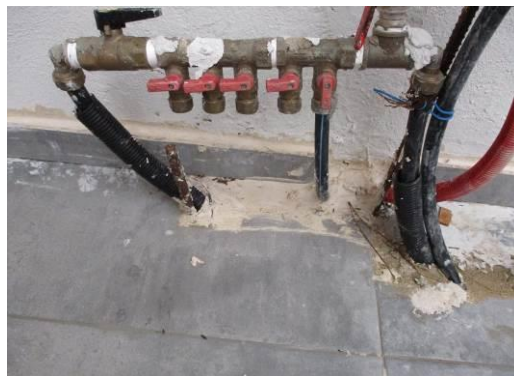
בפועל ב 1.5 של מפצלי המים אשר הורכב ואחד בחצר הקדמית ואחד ליד המחסן

נמצאו כ- 2 – 3 נקודות המים וגם זה שאלה גדולה.

2.2 הליקוי הקודם גרם לכך שכל מפצלי המים הפנימיים נמצאים "קבורים" ברצפה

וקירות של הבית, והדבר בהחלט אסור לצינור מסוג זה, גם ע"י יצרן החומר, וגם

ע"י התקנים הרלוונטיים, וגם ע"י הל"ת.

2.6 שני מפצלי המים החיצוניים (בחצר וליד המחסן) הורכבו בצורה רשלנית ביותר ולא מתקבלת על הדעת. בנוסף לא יהיה למיותר לציין שמיקום התקין והראוי של המפצלים הוא בפנים הבית ולא מחוצה לו.

1. לפרק את מערכות האינסטלציה ומערכות האיטום, באופן מלא.
  2. לבצע את המערכות הנ"ל מחדש, אך הפעם בצורה תקינה, מקצועית ואיכותית.
  3. ביצוע התיקונים הנ"ל דורש פירוק מלא של שלושת חדרי הרחצה ופירוק חלקי של ריצוף הבית, לצורך העברת הצינורות.
- חיפוי הקירות (קרמיקה) יש להחליף גם מסיבה אחרת, ראה אותה בפרק הדו"ח הבא.

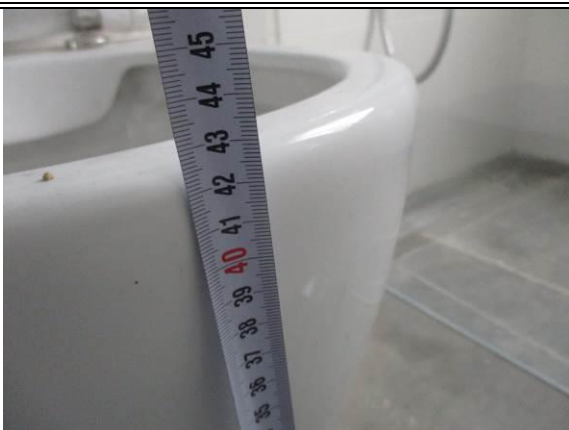
2.7 הרכבת אסלות. שלושת האסלות הורכבו בצורה לא תקינה לחלוטין מבחינת גובהן: גובה אסלה המותר עפ"י התקן הינו 38-40 ס"מ. בפועל כל האסלות הורכבו בגובה ממוצע של 43 ס"מ. בנוסף האסלה בחדר הרחצה המתואר בתמונה 5 להלן אינה יציבה ומתנדנדת בצורה מופרזת. בנוסף האסלה המתוארת בתמונה 3 להלן הורכבה בצורה מוזרה – עם רצועת קלקר או ש"ע בינה לבין הקיר.

**2. גובה אסלה לא תקני**

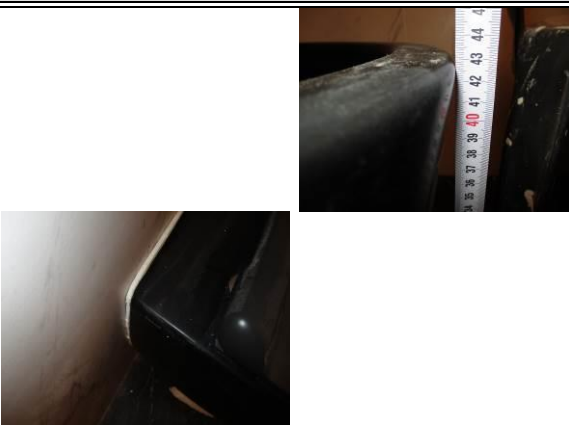
**4. גובה אסלה לא תקני + רצועת קלקר בין האסלה לקיר**

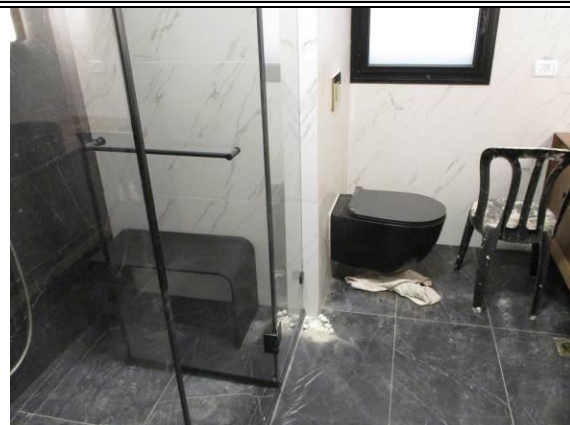
**3. אסלה**

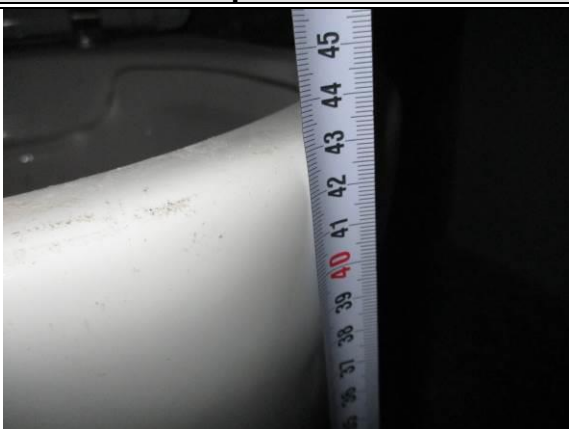
**6. גובה אסלה לא תקני + האסלה לא יציבה ומתנדנדת בצורה מופרזת**

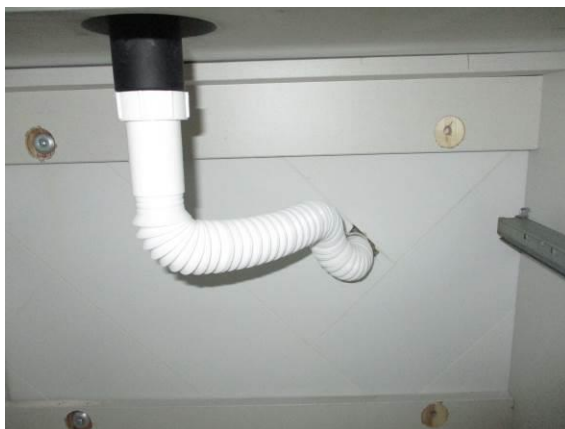
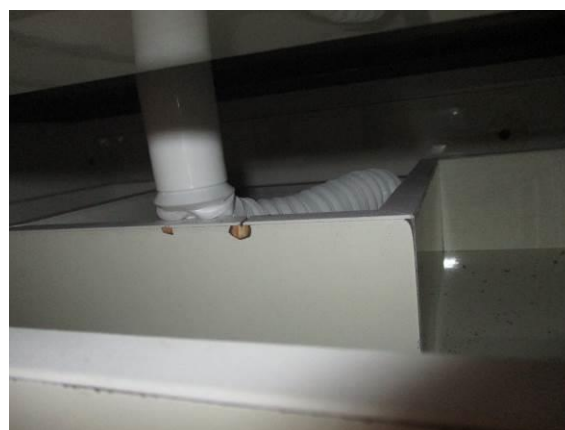
**2.8 בשני מקומות לפחות לכיורי הרחצה הורכבו סיפונים לא תקינים ומאולתרים. במקום סיפון עם גוף קשיח ועם אמצעים לבקרה ותחזוקה הורכב צינור שרשורי גמיש. וגם הוא הורכב בצורה אשר אינה מונעת חדירות ריח ביוב אל תוך חדרי הרחצה .**

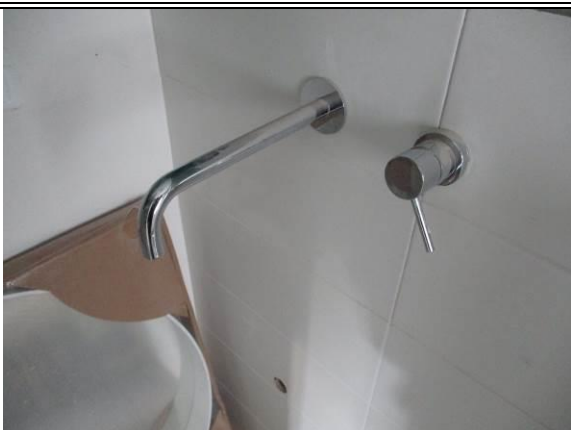
**2.9 עפ"י הממצאים לקבלן אשר ביצע עבודות האינסטלציה בבית הנדון לא היה שמץ של מוסג כצד להרכיב כלים הסניטריים בקירות הגבס. רובה מכריע של הברזים, צינורות של הברזים, צינורות של הטושים הורכבו בצורה לא יציבה והם מתנדנדים בצורה מופרזת. בין יתר השלכות ההרכבה הלקויה והחובבנית של הקבלן תגרום לנזילות מים בחיבורים ובסופו הדבר להתפרקות הכלים.**

2. צינור הברז לא יציב ומתנדנד

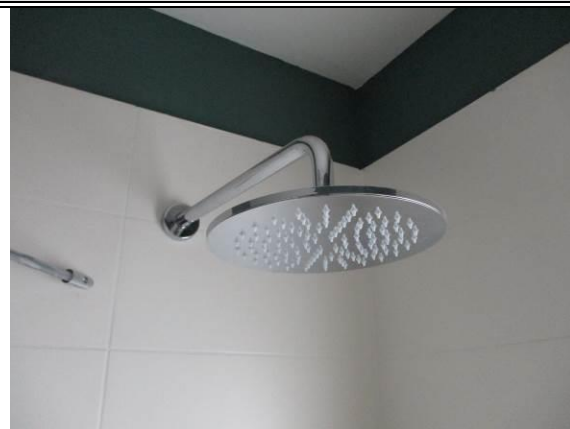
3. כנ"ל צינור הטוש

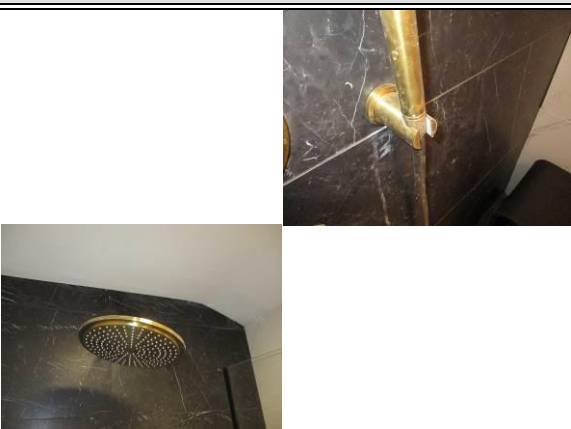
6. כנ"ל תליית הטוש וצינור הטוש

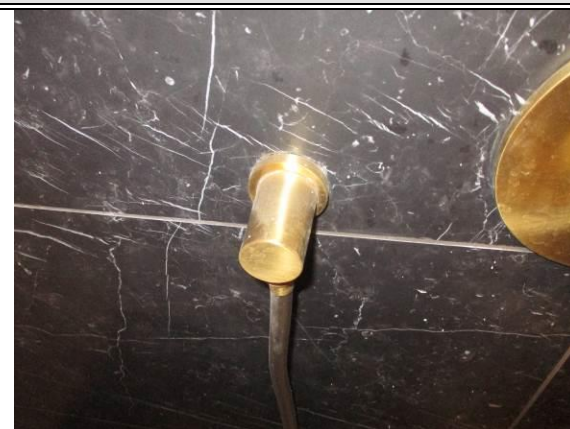
5. נקודת המים של הטוש לא יציבה ומתנדנדת

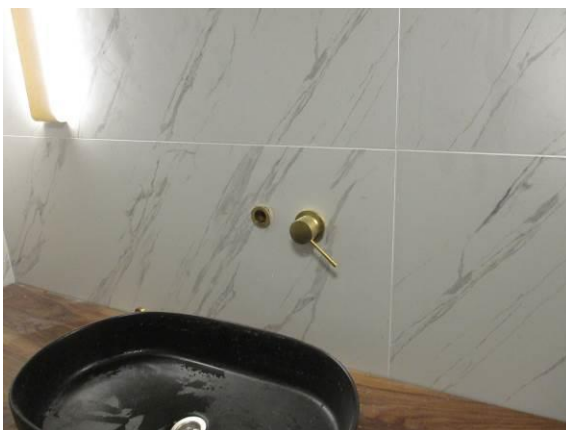
**2.10 בנוסף עקב עבודתו הקבלן הלא מקצועית נגרם נזק בלתי הפיך לברז בכיור הרחצה המתואר בתמונות להלן.**

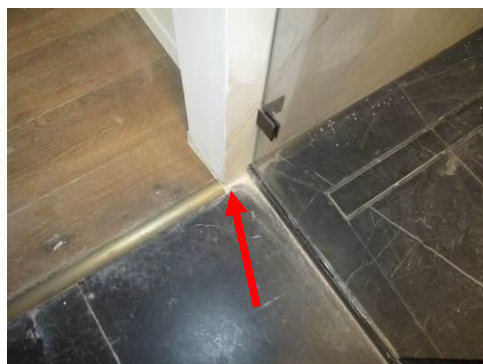
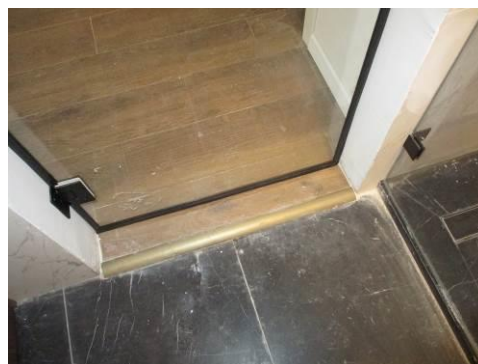
**2.11 ליקוי נלווה: בחדר הרחצה המתואר בתמונה לעיל בוצע גימור לא תקין וכלל לא נכון של הריצוף. מדובר על פלישת הפרקט לתחום החדר מאחורי דלת הזכוכית. מיקום הפרקט בצמוד למקלחת באופן חד משמעי יגרום לפגיעה קשה לפרקט (מגע בין המים לפרקט נבדק והוכח בפועל). במקום זה עפ"י כל הכללים היה להרכיב סף דלת עשוי שיש או קרמיקה, וכולל מעבר מודרג תקין ואמתי, ולא מעבר המאולתר אשר נעשה ע"י פרופיל האלומיניום של גמר הפרקט.**

**כאן המים מהמקלחת היו במגע ישיר עם הפרקט**

**גימור הריצוף שכזה אינו מקובל**

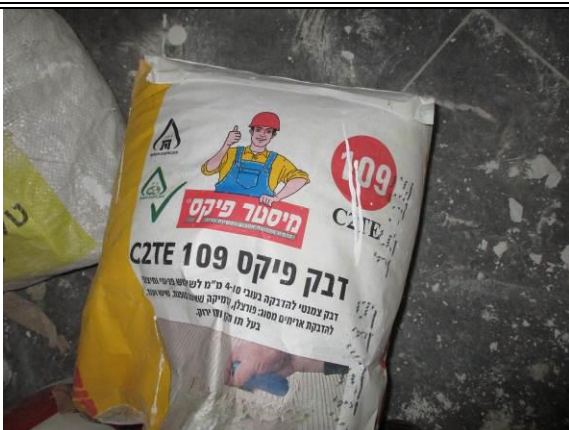
תגרום להתפרקות אריחים מקירות הרקע ולנשירתם רבה. בעת ביקורי בבית הנדון נמצא דבק לקרמיקה אשר הקבלן שימש בו להדבקת אריחי החיפוי (ראה בתמונות להלן). חומר זה (דבק) הינו חומר מצוין מכל תכונותיו, מלבד הגבלה אחת אשר שחור על גבי לבן מופיע באריזת הדבק ואומרת שדבק זה מתאים לקרמיקה שאינה סופגת. במקרה הנדון רוב אריחי הקרמיקה בחיפוי קירות הם אכן סופגים (נוזלים), ולמיטב ידיעתי כושר הספיגה שלהם הינו גבוה מאוד. הדבר הנ"ל באופן וודאי יגרום להתפרקות אריחים מהקירות, תוך זמן קצר. ולטענה זאת ישנן כבר הוכחות בשטח:

2. דבק לקרמיקה

1. לפרק ולפנות את חיפוי הקירות הלקוי, באופן מלא.
2. לאחר הפירוק לתקן את קירות הגבס, לבצע הגנות ולחפות את הקירות מחדש, אך הפעם בצורה תקינה ומקצועית ותוך שימוש בדבק מתאים לסוג הקרמיקה.

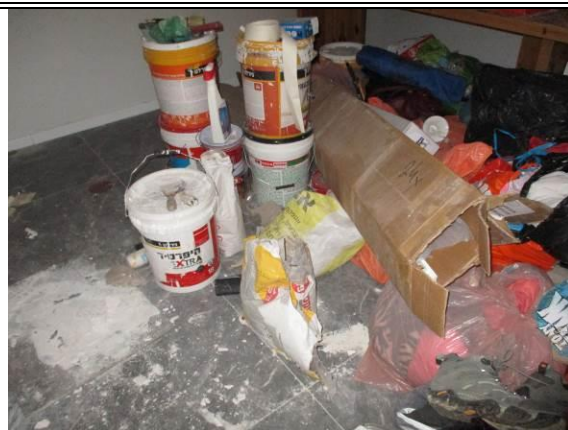
1. חומרים שקבלן השתמש לצורך עבודתו

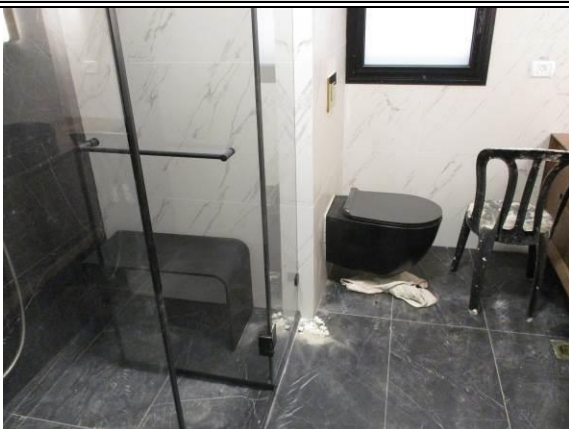
4. חדר רחצה <<

א'. בחדר הרחצה המתואר בתמונה 4 כבר התחילו התפרדות והתנתקות האריחים מהקיר. ב'. באותו חדר הרחצה קדיחה קטנה ועדינה לצורך תליית מראה גרמה לתזוזה והתנתקות האריחים.

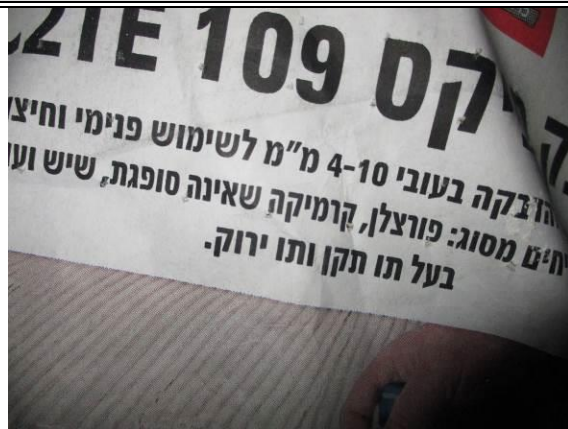
3. הנחיות היצרן

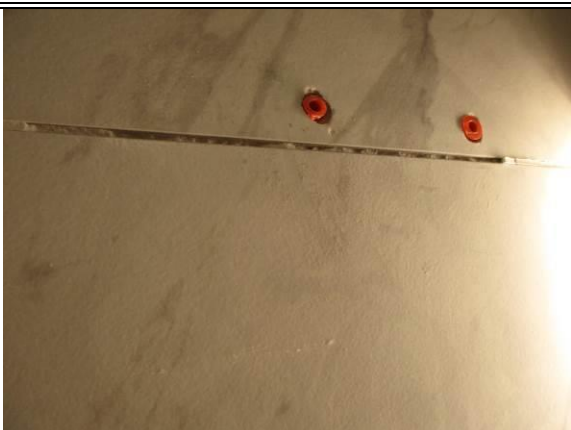
8. התחלת התפרדות האריחים, רובה התפרקה וכדומה – הכל כתוצאה משני הקידוחים הקטנים

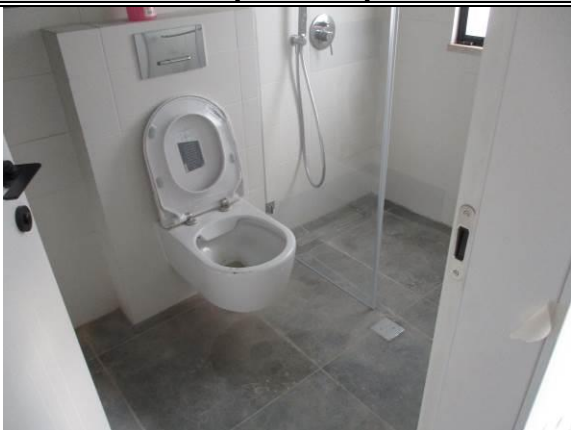
10. חדר רחצה בקומת קרקע <<

**א'. בחדר הרחצה בקומת הקרקע בחיפוי הקירות הותקן מספר אריחים "זרים" – שונים בגוון ומרקם משאר האריחים. הקרמיקה סופקה ע"י מזמין העבודה, אך בחובתו הקבלן היה למיין את החומר תוך כדי העבודה ולפסול אותו.**

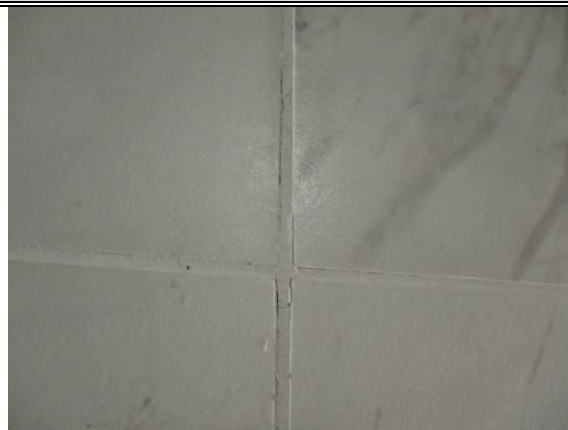
9. מצב זה נמצא בחיפוי בסמוך למיקום הקידוחים

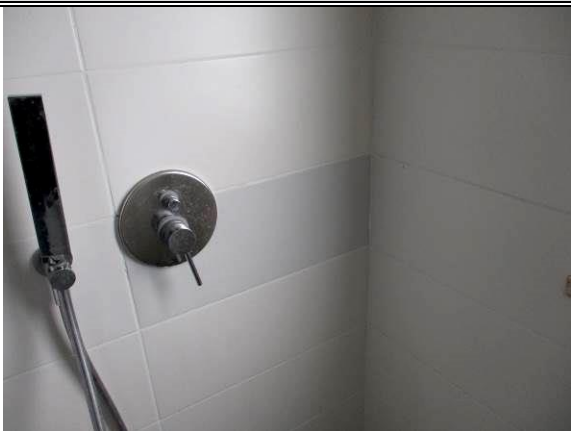
12. כנ"ל

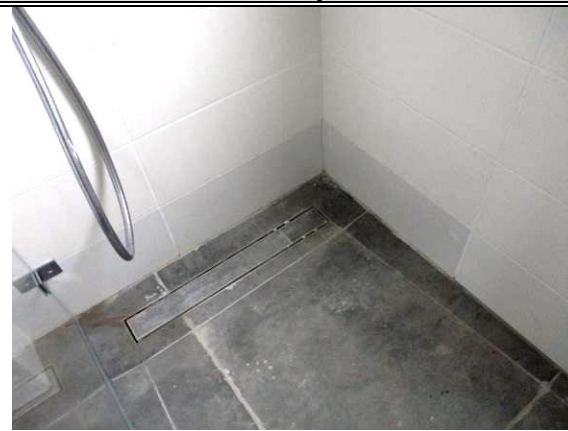
11. אריחים "זרים"

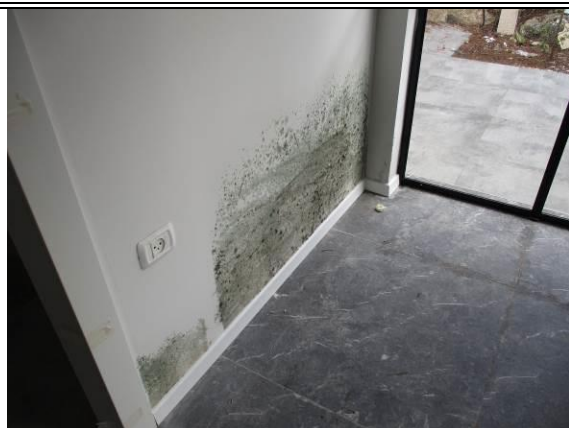
2. כנ"ל בצד השני

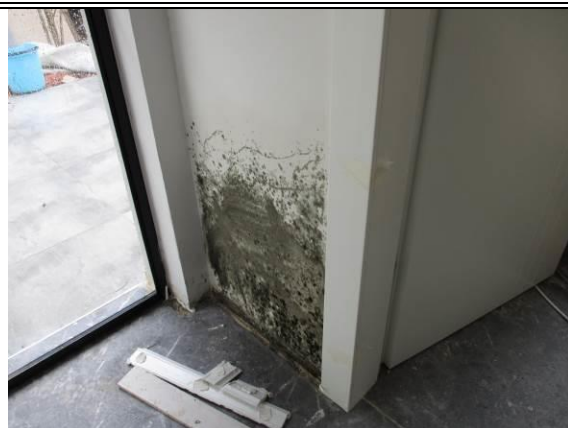
1. רטיבות בפרוזדור לפני הדלת ביציאה למרפסת גינה

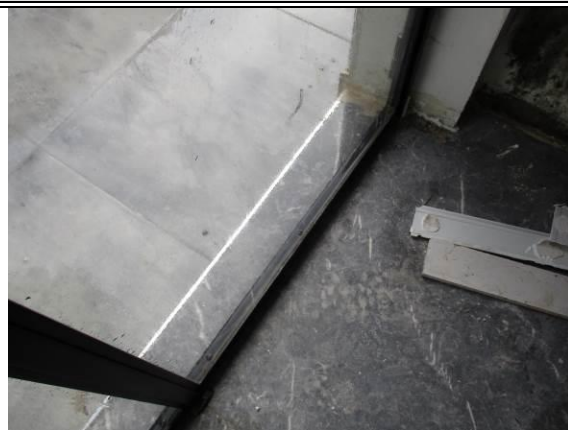
א'. פלישת ריצוף הפרוזדור החוצה, בכ- 20 ס"מ;

3. ריצוף הפנים פולש החוצה, מתחת לדלת

1.1 לפרק את הדלת ביציאה למרפסת גינה (בסוף הפרוזדור).

1.2 לשנות ריצוף פנים וחוף בסמוך לדלת.

1.3 לבצע מערכת איטום תקינה מתחת לדלת – במפגש בין רצפת הפנים לרצפת החוף.

1.4 להרכיב סף שיש תקין ובעל שיפוע נדרש כלפי חוץ.

1.5 לבצע מעבר מודרג מתחת לדלת.

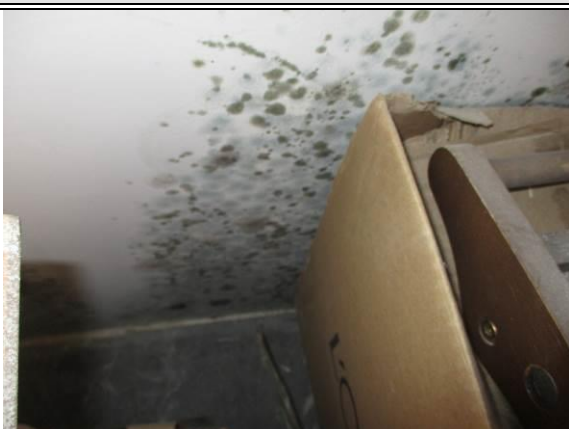
4.1.2 רטיבות במחסן החדש (רצפה וקירות):

6. כנ"ל

2.1 לפרק את ריצוף החוץ בהיקף קירות המחסן החיצוניים.

2.2 לבצע חפירה עד לעומר של תחתית קורות היסוד.

2.3 לבצע הכנת הקירות לאיטום (החלקה, ביצוע שכבת טיח בטון (גלנץ) וכדומה).

2.4 לאטום את הקירות היטב וע"י חומר איכותי ותקין.

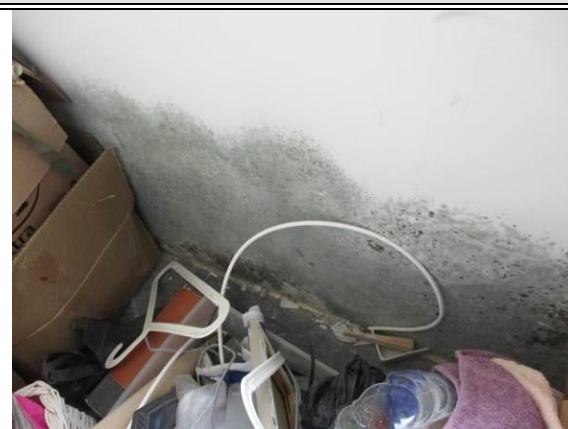
5. רטיבות חמורה מרצפה וקירות

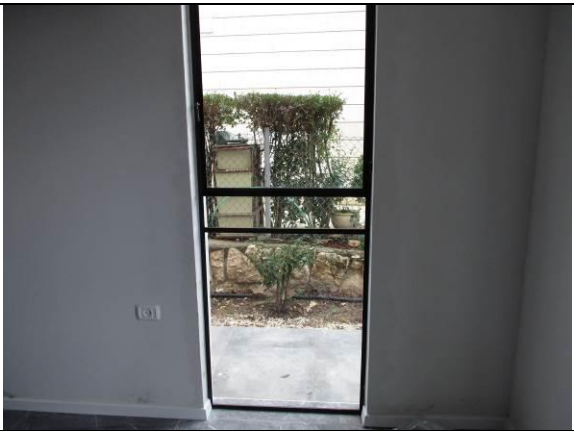
4.1.3 רטיבות בסלון באזורי החלונות, רטיבות במחסן באזור החלון ורטיבות בקומה העליונה

| 8. חלון בסלון >>> | 7. כנ"ל |

3.1 יש לבצע את התיקונים בצורה אשר זהה לזו שתוארה בסעיף 1.

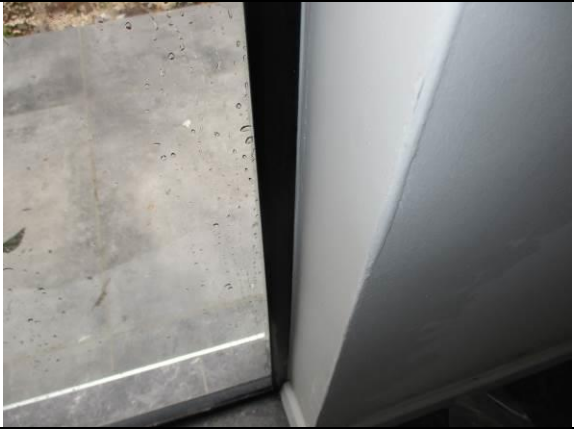
ב'. שימוש בחומר ירוד וכלל לא מתאים לעבודות חוץ בגליפי החלונות;

| 10. כנ"ל | 9. רטיבות בגליפים |

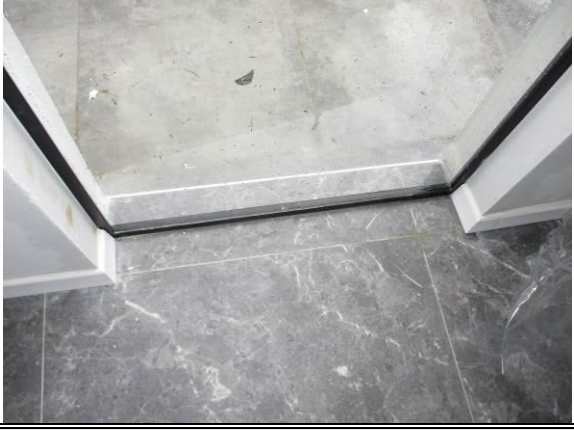
א'. היעדר מוחלט של אדני החלונות בעלי שיפוע תקני כלפי חוץ (ספי שיש);

| 12. ריצוף הפנים פולש החוצה / לא הורכב אדן החלון המתוכנן | 11. חלון בסלון < |

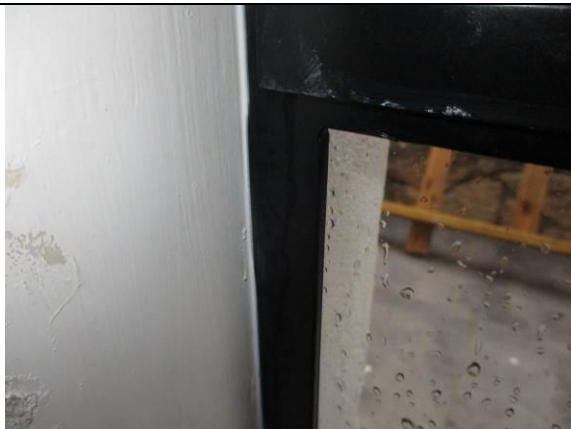
| 14. רטיבות בגליפים | 13. חלון נוסף בסלון < |

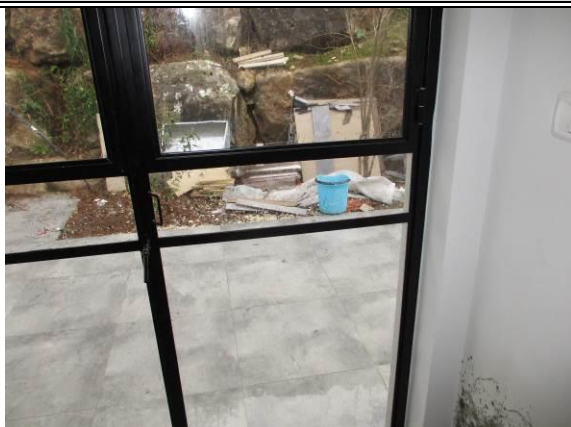
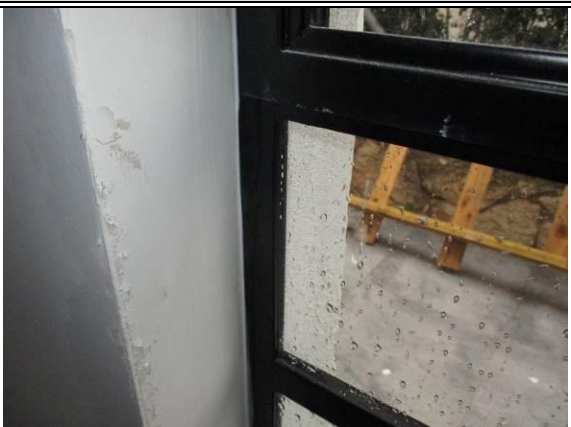
| 16. דלת < | 15. כנ"ל המשך |

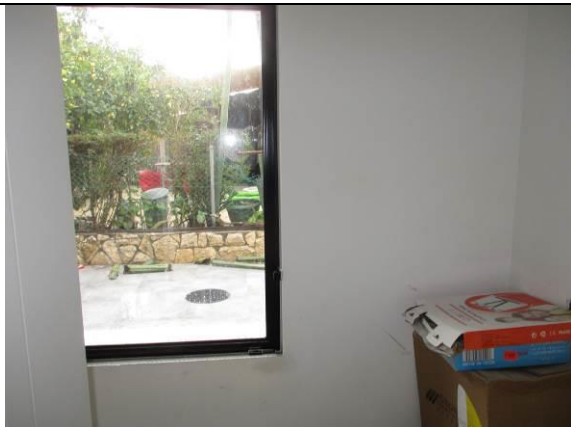
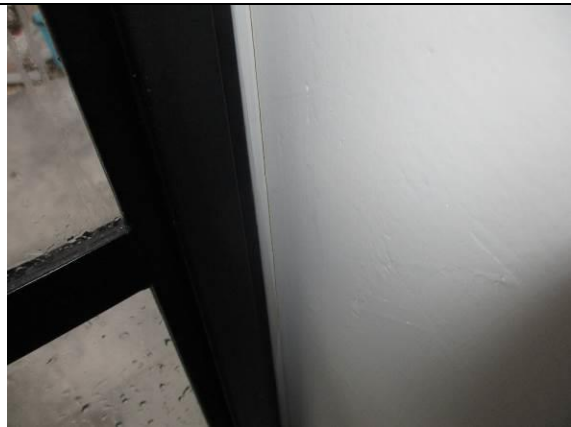
| 18. חלון בממ"ד <<< | 17. רטיבות בגליפים |

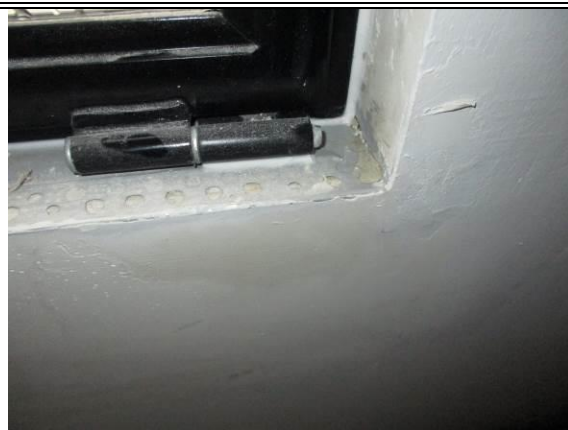
ג'. שיפוע לא תקני כלפי חוץ של אדני החלונות, במקומות הם הורכבו. לדוגמא

19. מים חודרים פנימה בין החלון לאדן הלקוי

3.3 בכל מקום בהם אדני החלונות הורכבו ללא שיפוע תקני כלפי חוץ יש לפרק את החלונות

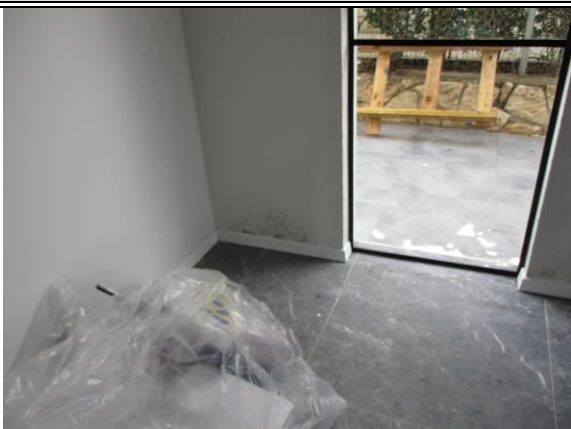
22. רטיבות בתחתית הקיר בסלון

- 4.1 לייבש את קטעי הרצפה הרטובים ולייבש את הקירות.
- 4.2 לבצע תיקוני טיח, שפכטל וצבע במקומות הפגומים ע"י רטיבות.

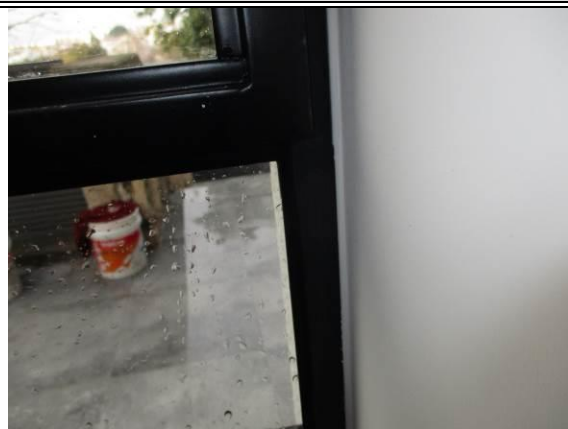
21. חדירת מים במסגרת

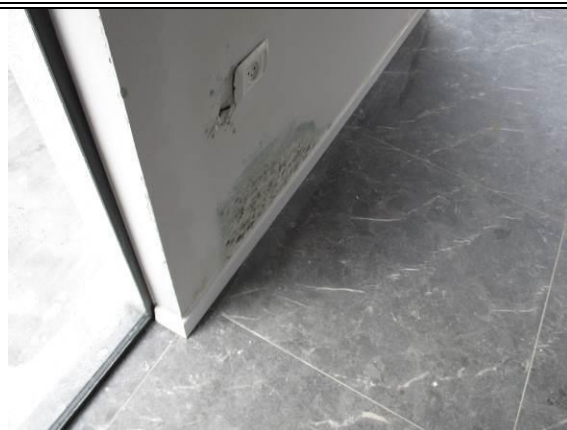
25. מוקד רטיבות נוסף בקיר הסלון (עדיין לדוגמא) <

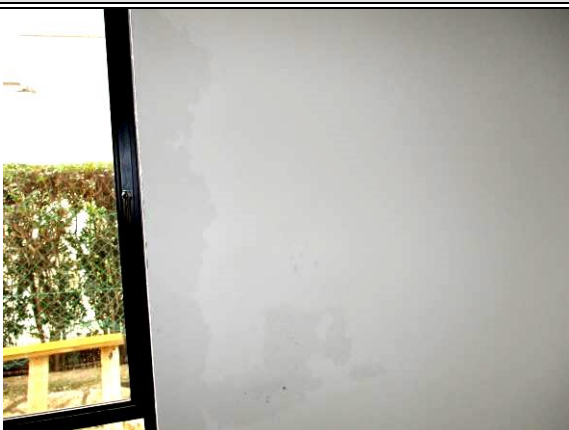
28. מים "טריים" בקיר ליד החלון

3.2 על קבלן האלומיניום אשר ביצע את הדלתות וחלונות לאתר ולתקן את הליקויים אשר גורמים לחדירות מים דרך המסגרת.

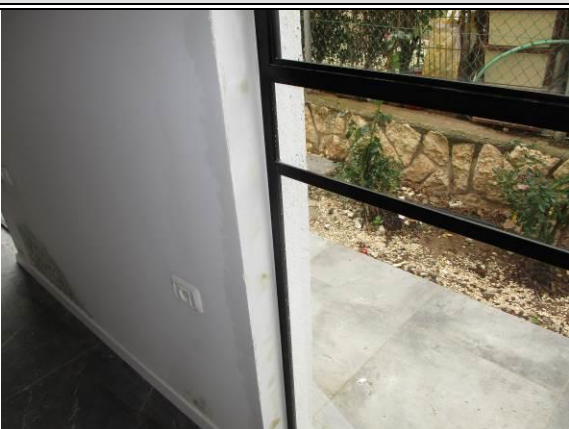
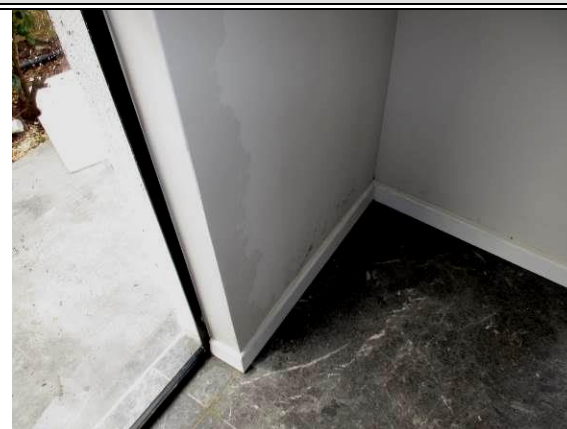
30. כנ"ל

29. כנ"ל

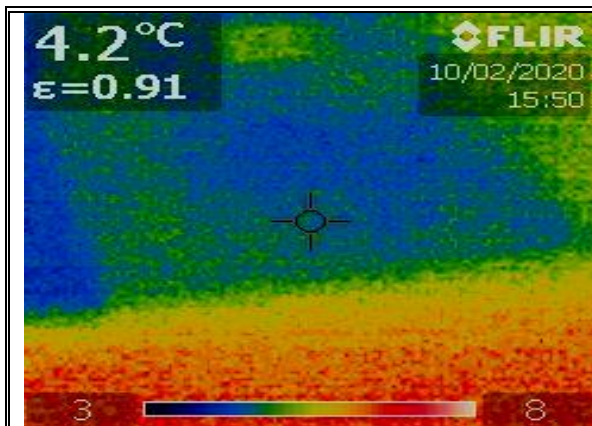
32. הדמיה תרמית

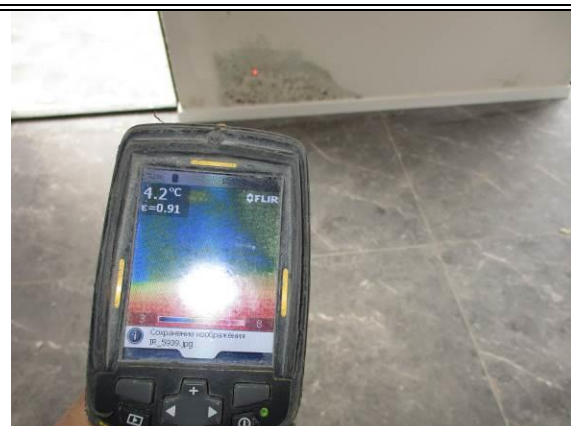
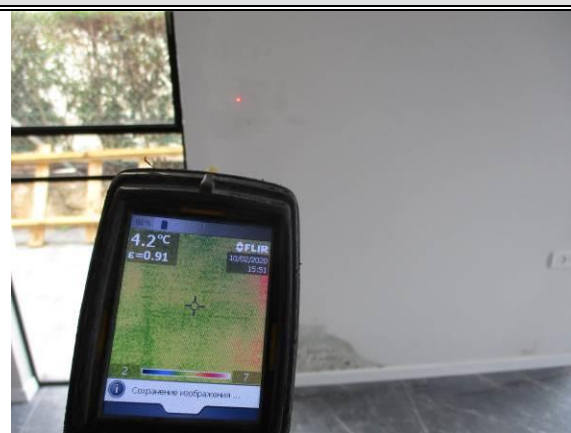
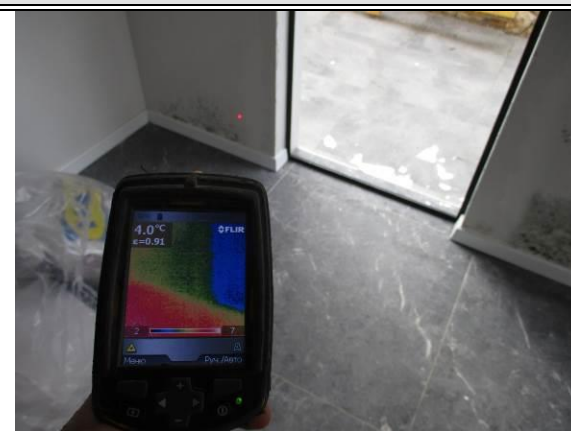
31. בדיקה תרמית <

33. בדיקה תרמית <

35. בדיקה תרמית <

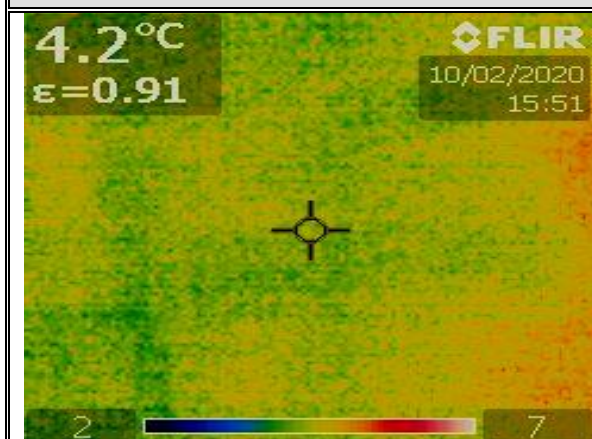
34. הדמיה תרמית

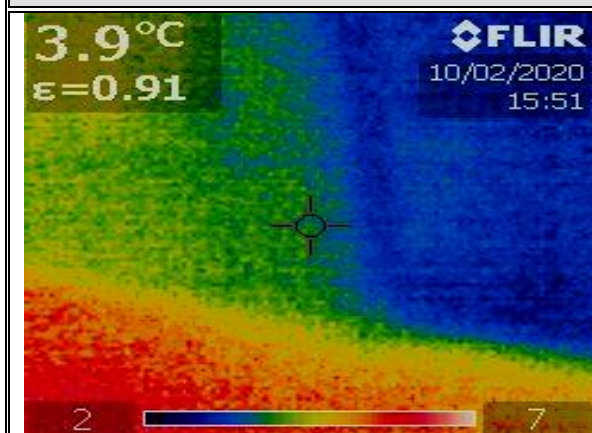
36. הדמיה תרמית

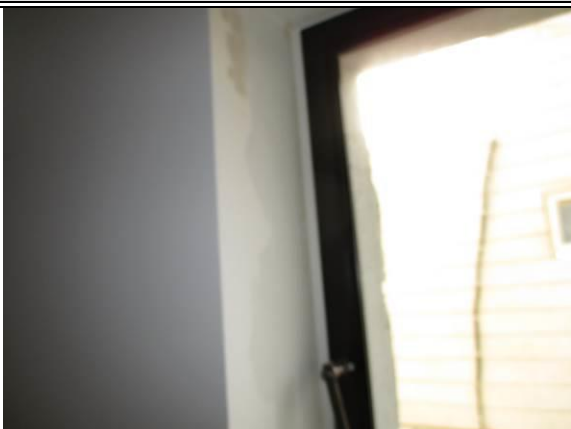
40. כנ"ל

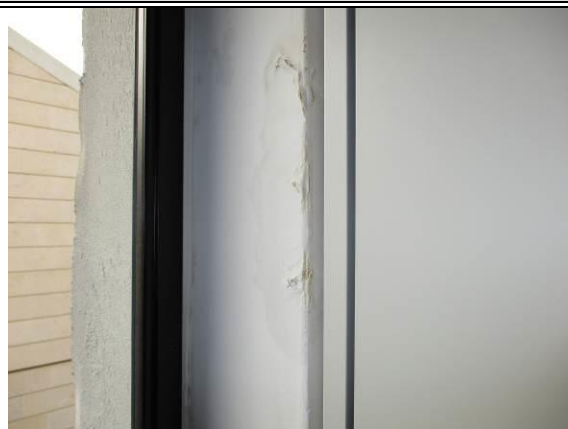
39. רטיבות בגליף

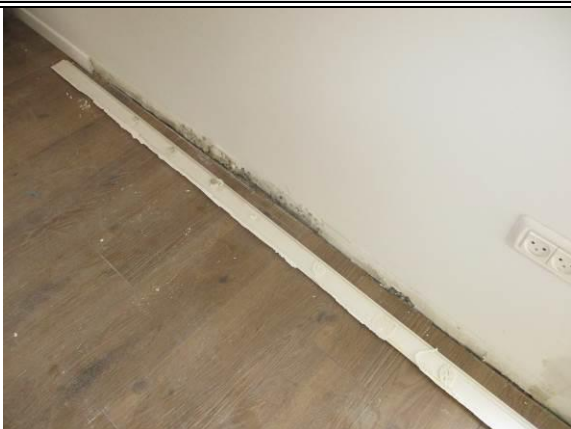
42. פרקט מתפרק בגלל הרטיבות

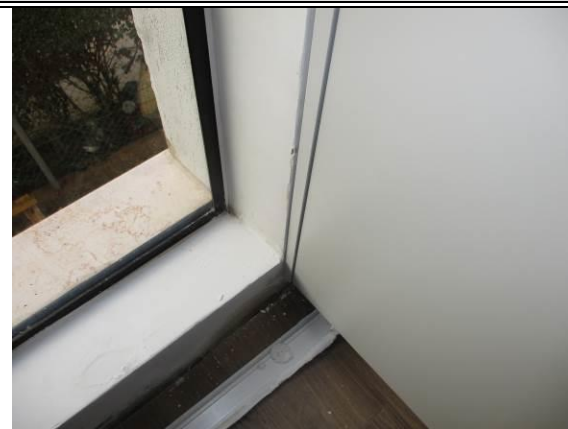
41. כנ"ל בתחתית החלון וברצפה מתחתו

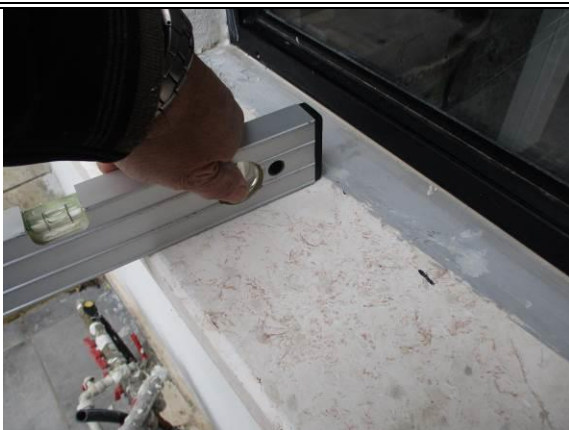
44. מדידת שיפוע

**הערה:** לידיעתו הלקוח – שיפוע אדן חלון תקני הינו 5% ומעלה

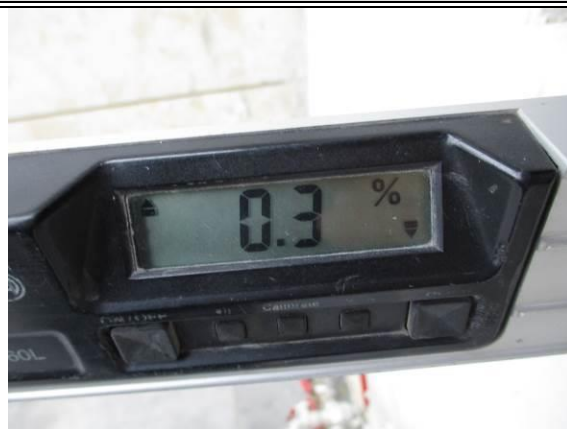
45. נמדד 0.3% במקום 5%

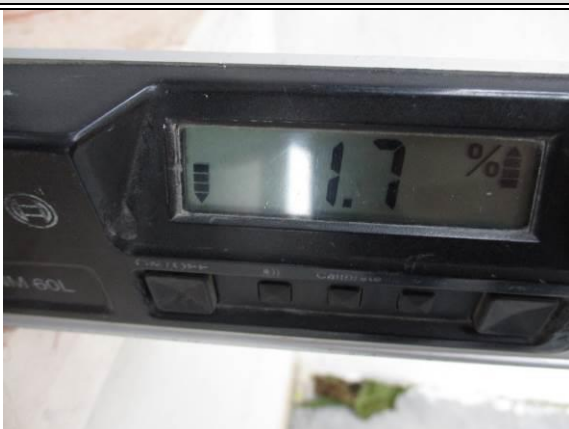
48. תוצאה

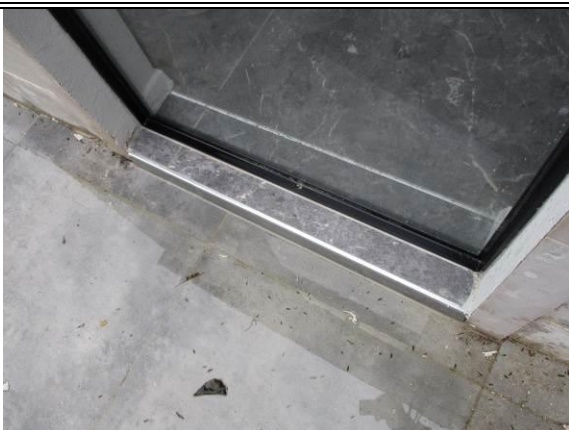
50. ריצוף הפנים פולש החוצה

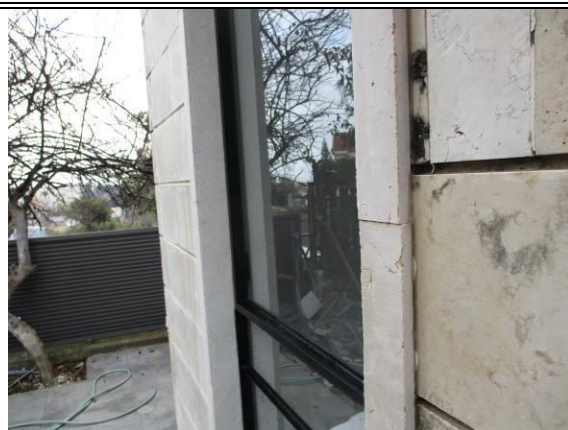
49. חלון הקבוע בסלון לדוגמא

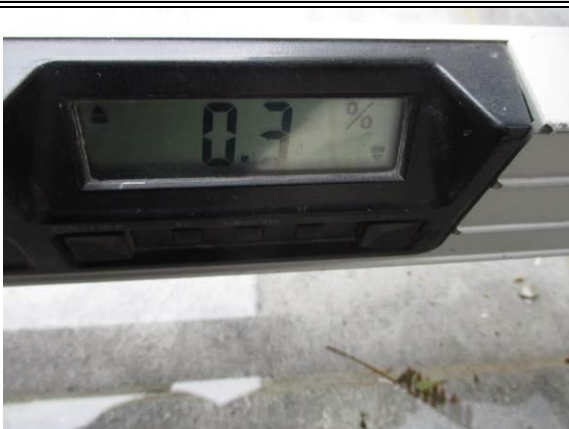
52. התוצאה

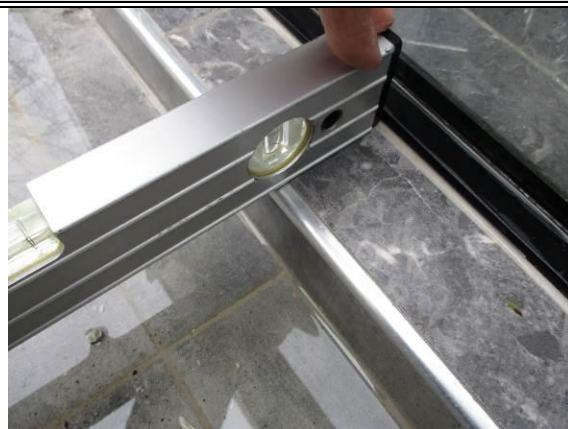
51. מדידת שיפוע לפי פינת הקרמיקה <

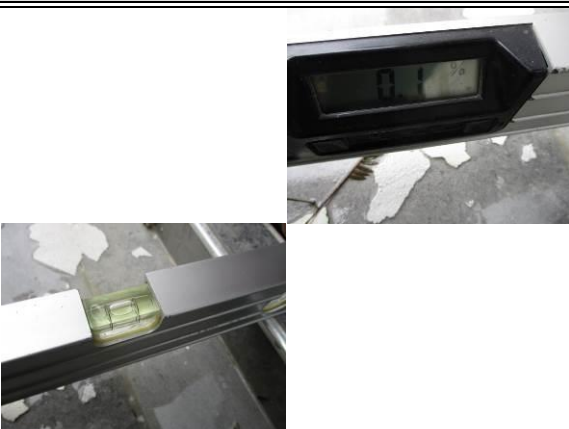
54. נמדד שיפוע "הפוך" – כלפי החלון

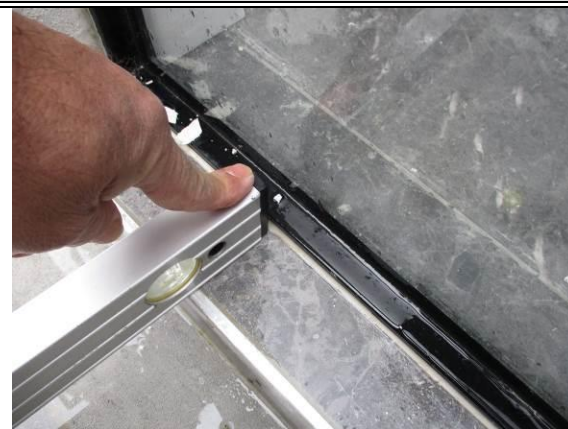
53. כעת הפלס נצמד לקרמיקה <

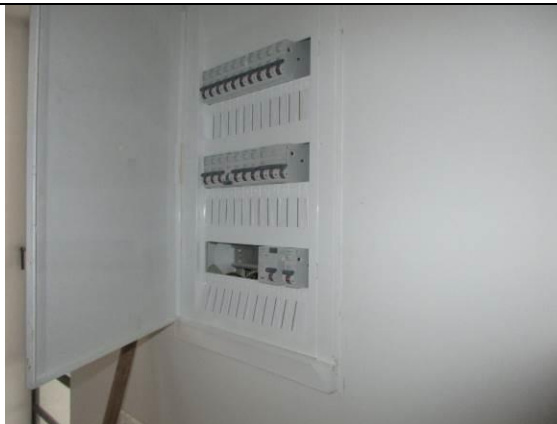
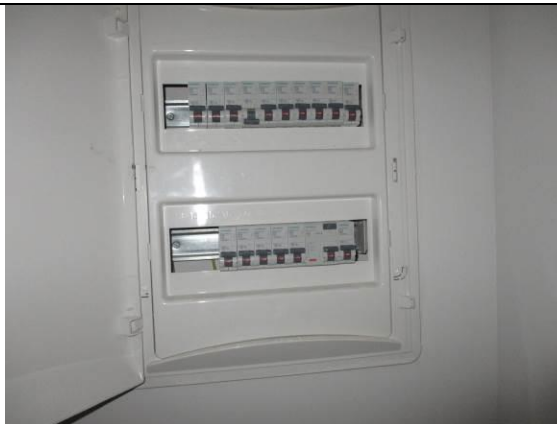
| <p>8. כנ"ל</p> | <p>7. לא בוצע סימון למעגלי החשמל ולא הורכבו מכסי הבטיחות</p> |

**הערה:** על רקע האיכות ירודה של כלל עבודות השיפוץ, מומלץ מאוד לבצע בדיקה יסודית ומקיפה של מערכת החשמל, ע"י גורם מקצועי מוסמך. סביר להניח שגם במערכת זו ימצאו ליקויים מהותיים אשר ידרשו תיקונים.

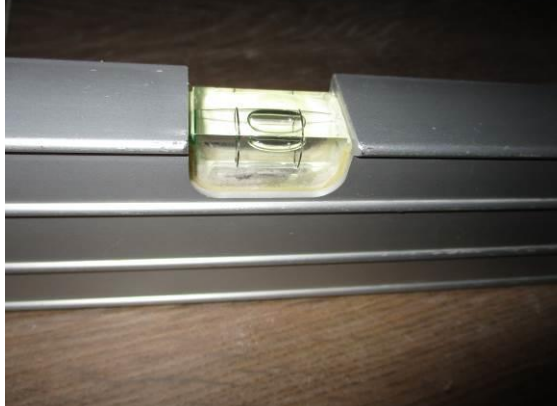
| <p>6. כיון השיפוע נגדי</p> | <p>5. התוצאה</p> |

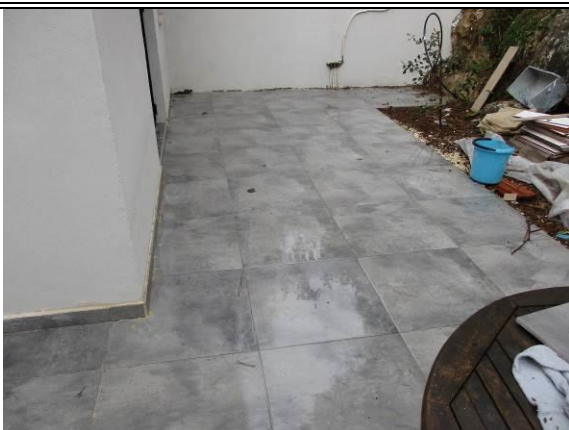
- 6.1.1 כל משטחי הריצוף בלי לצאת מן הכלל בוצעו ללא שיפועים תקינים לצורך הבטחת ניקוז מי גשם תקין. יתרה מכך נמצאו קטעי הריצוף בהם נמצאו שיפועים "הפוכים" – נגדיים לכיוון זרימת המים. שיפועי הריצוף נבדקו במקומות רבים ובאף מקום לא נמדד שיפוע שאפילו מתקרב לשיפוע תקני של 1% לפחות.
- בנוסף יצוין שבדיקת הריצוף בוצעה ביום גשום. עקב כך היה ניתן לראות בוודאות את היעדר הניקוז של מי הגשם ואת ייצור של שלוליות המים גדולות ועמוקות.
- 6.1.2 במקומות בהם ריצוף החוץ לא נגמר ליד הקירות לא בוצעו חגורות בטון תקניות או ש"ע, אלא בוצעה מריחת בטון מאולתרת. במקומות אלה כבר ניכר התפרקות אריחים.
- הערה: חישוב של כמות הריצוף (לא כולל מדרגות חוץ):

2. כנ"ל

- 1.1 לפרק ולפנות את כל הריצוף החוץ.
- 1.2 לפרק ולפנות את הריצוף במדרגות החוץ.
- 1.3 לשנות את שלד הבטון של המדרגות.
- 1.4 לרצף מחדש בצורה תקנית ומקצועית.
- 1.5 לבצע מגדות חוץ מחדש, בצורה תקנית, מקצועית ובטיחותית.

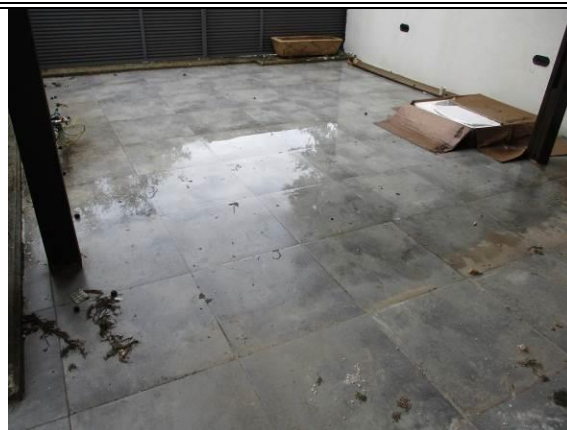
1. אין ניקוז מים תקין / נוצרו שלוליות

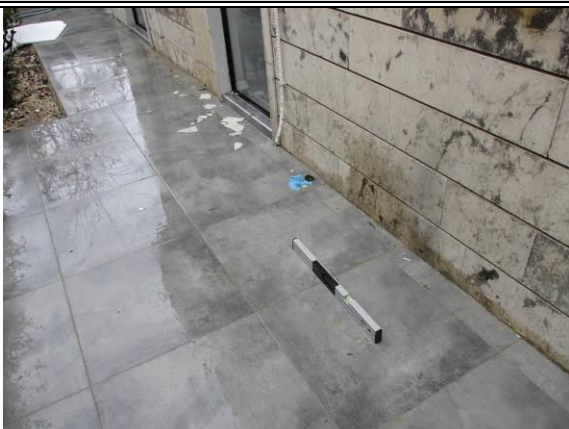
4. מדידת שיפוע במקביל לקיר <

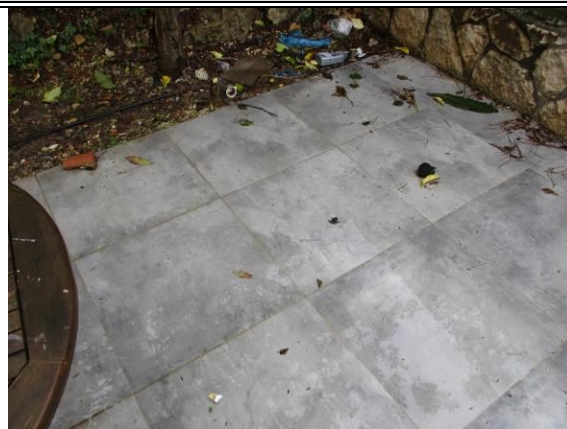
3. כנ"ל

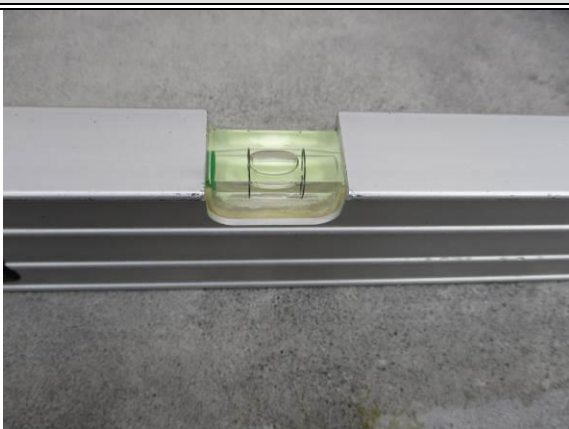
6. שיפוע נגדי לכוון זרימת המים

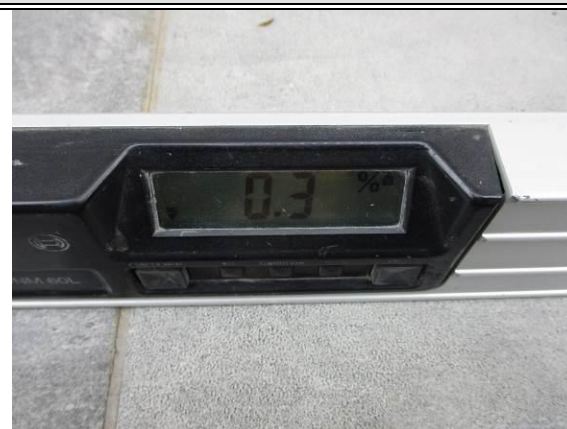
5. תוצאה

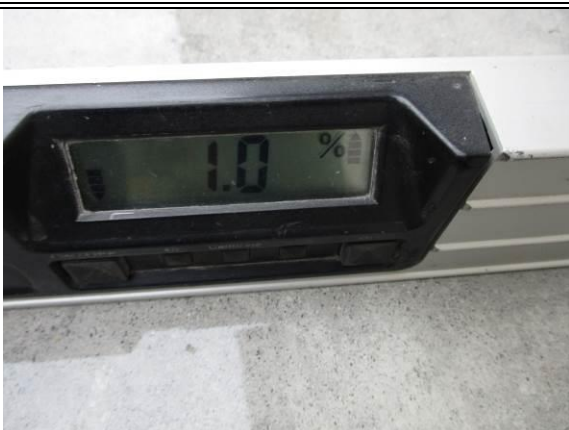
8. תוצאה

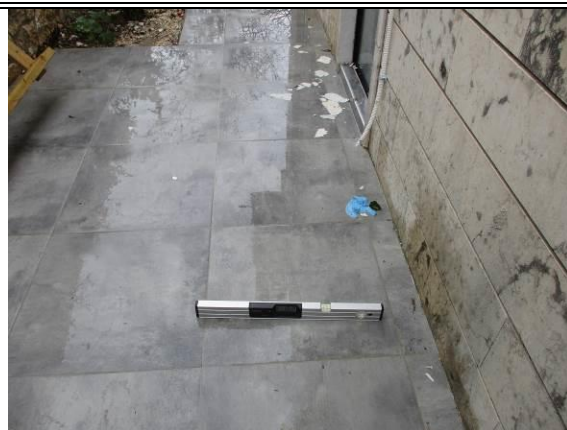
7. מדידת שיפוע בניצב לקיר <

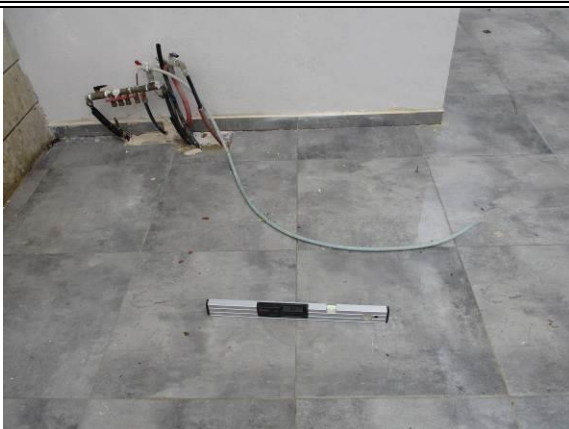
10. מדידה

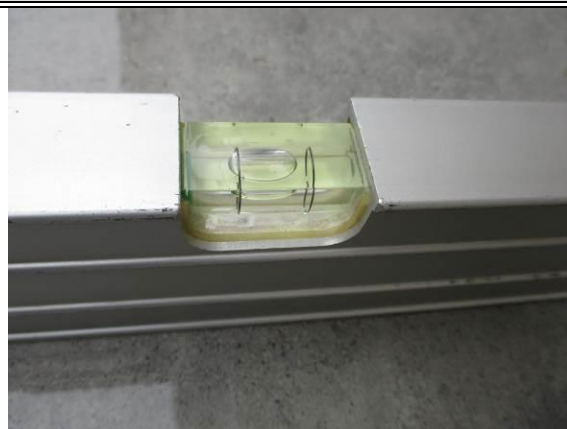
9. שיפוע נגדי לכוון זרימת המים

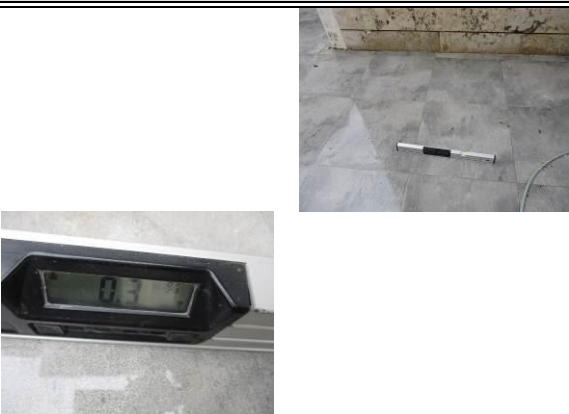
12. מדידה / תוצאה

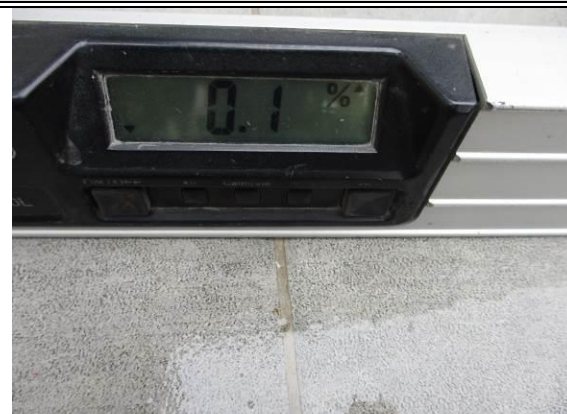
11. תוצאה

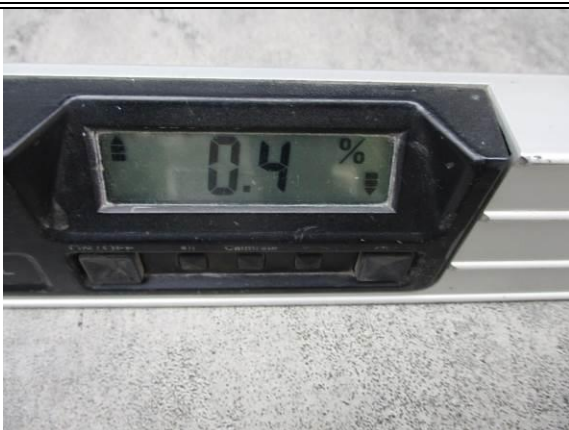
14. תוצאה

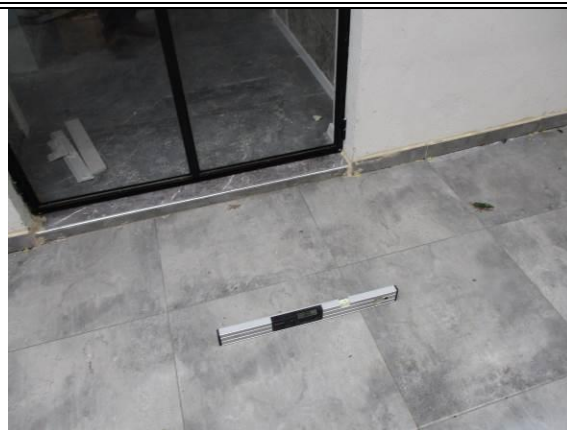
13. מדידה במרפסת גינה במקביל לקיר <

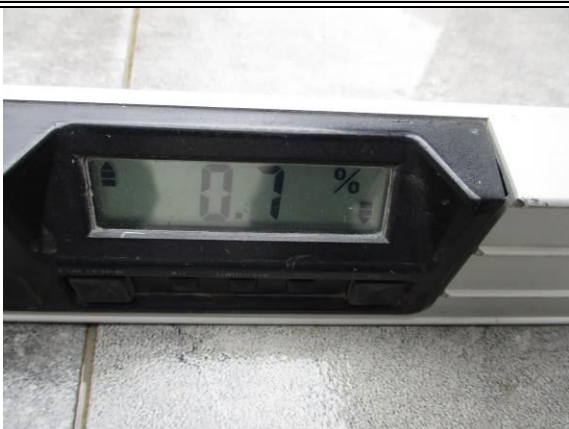
16. תוצאה

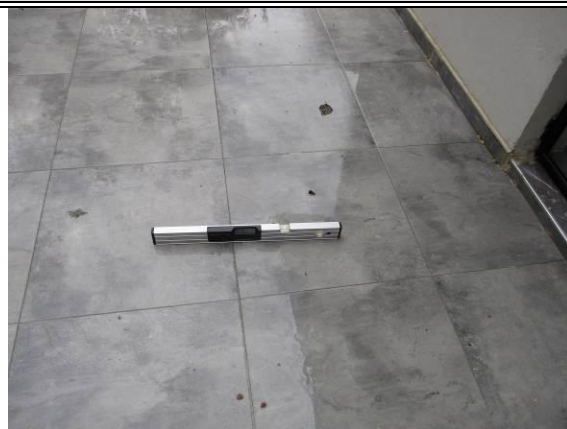
15. כנ"ל בניצב לקיר <

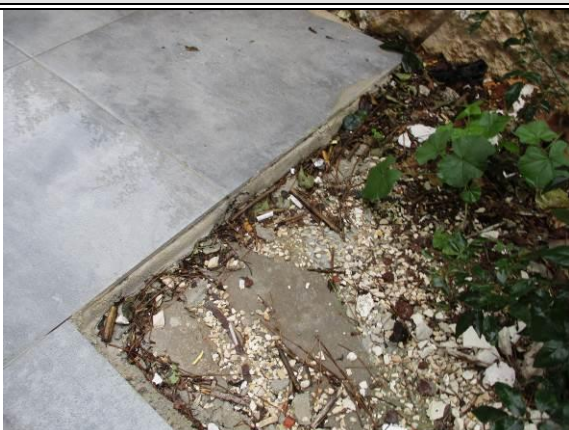
18. מריחת בטון מאולתרת – התפרקות אריחים

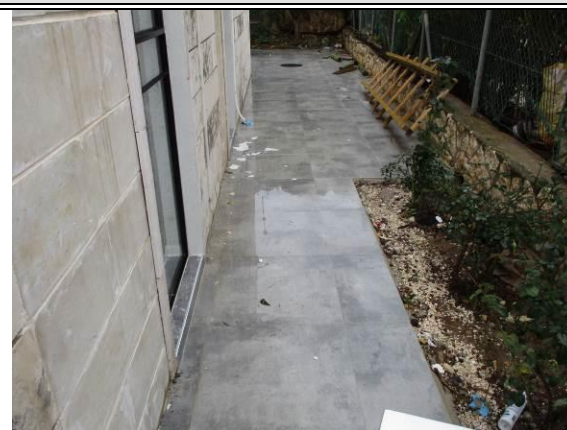
17. מיקום לדוגמא בו לא בוצעה חגורת בטון או ש"ע
