## הנדון: חוות דעת וממצאי ביקורת ליקויי בנייה

### שיפוץ בבית הקיים

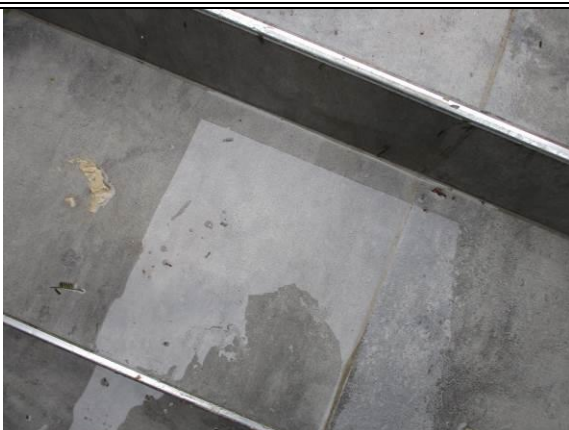
- 6.1.3 ריצוף הקרמי במדרגות החוץ על שלחי המדרגות בוצע עם שיפועים נגדיים כמעט בכל המדרגות. ליקוי זה מהווה הצטברות מים על פני המדרגות, ובשל כך מהווה מפגע בטיחותי חמור בימים גשומים.
- 6.1.4 ביצוע / גימור המדרגות לפני דלת הכניסה למגרש בוצע בניגוד תכנון, וגם בניגוד לדרישות התקנים הרלוונטיים, וגם בניגוד לתקנות התכנון והבנייה. המסמכים הנ"ל מחייבים לפני הדלת לבצע משטח אופקי אשר מידתו של 1 מ' לפחות. בפועל המדרגה התחתונה נמצאת בצמוד לדלת, כלומר ללא שום משטח אופקי בכלל.

20. שלולית מים על המדרגה, בשל שיפועה נגדי

- 1.1 לפרק ולפנות את כל הריצוף החוץ.
- 1.2 לפרק ולפנות את הריצוף במדרגות החוץ.
- 1.3 לשנות את שלד הבטון של המדרגות.
- 1.4 לרצף מחדש בצורה תקנית ומקצועית.
- 1.5 לבצע מגדות חוץ מחדש, בצורה תקנית, מקצועית ובטיחותית.

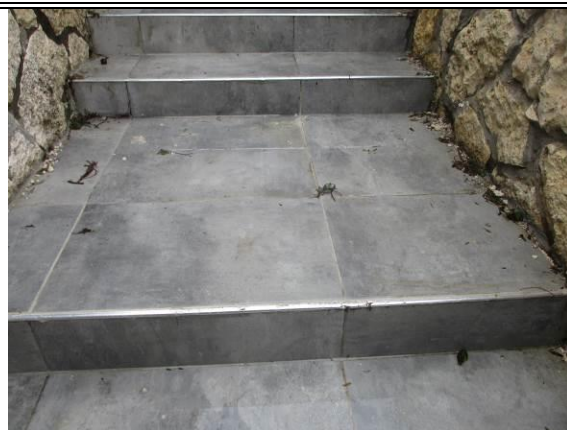
19. מדרגות חוץ

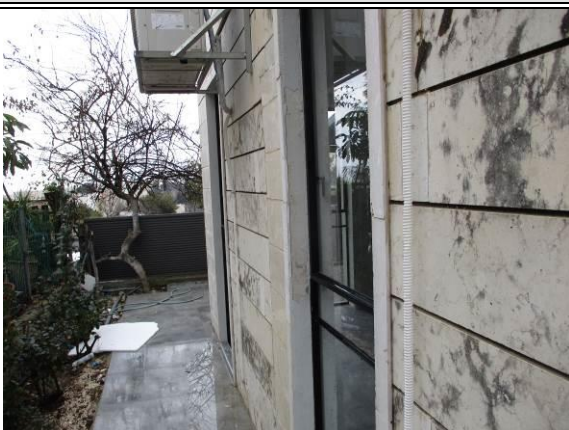
לפי הסבר הבעלים (מזמין הבדיקה) הרכבת הרצועות שיש הנ"ל לא הייתה בתכנון השיפוץ, אלא צורך להרכבת הרצועות הנ"ל נוצר לאחר פתיחת פתחי החלונות ע"י הקבלן בצורה רשלנית, והן (הרצועות) מיודות להסתיר את הבעיות ואת הנזקים אשר נוצרו בקירות סביב החלונות. בחיפוי השיש הנוסף הנ"ל נמצאו הליקויים הבאים:

22. חיפוי שיש נוסף סביב החלונות <<

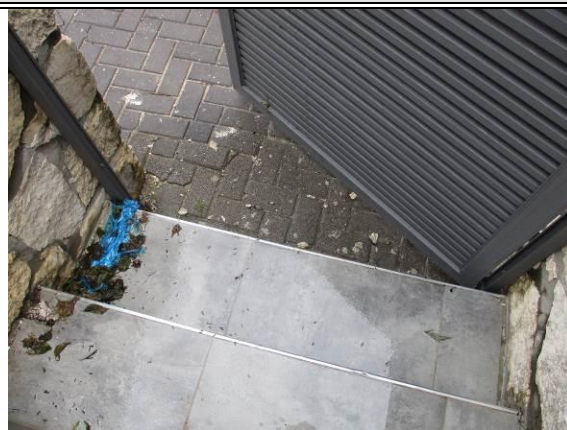
21. מצב זה בלתי תקין ומהווה מפגע בטיחותי

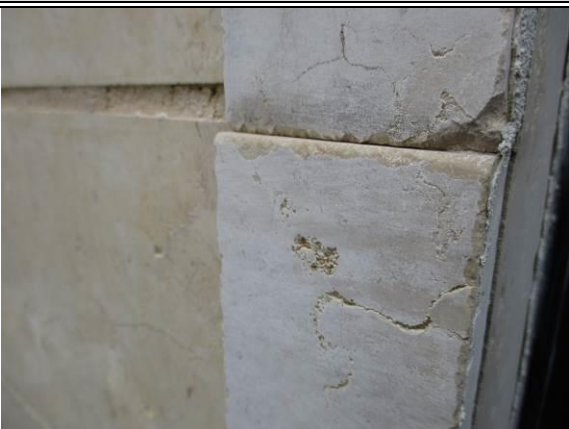
א'. חומר הרצועות ירוד לחלוטין;

24. איכות חומר ירודה

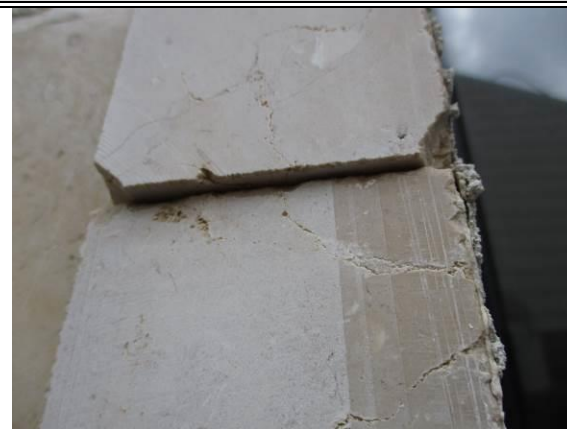
23. לא נמצאה הגדרה מתאימה לעבודה זאת

- 2.1 לפרק ולפנות את אריחי השיש הלקויים.
- 2.2 לספק חומר תקין ואיכותי ולבצע את חיפוי האריחים מחדש, בצורה תקינה ומקצועית.
- 2.3 החלפת חומר הגמר ירוד בגליפים נכלל בפרקים קודמים.

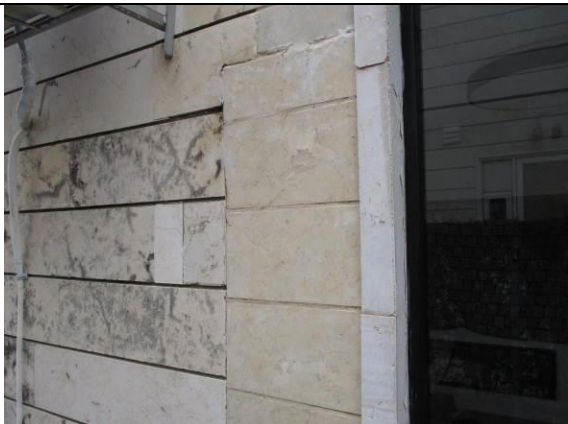
ג'. לא יהיה למיותר לציין גם שהעבודה פיזית בוצעה בצורה לקויה, לא מקצועית וחובבנית ביותר (ראה בתמונות).

| 26. וכך בכל המקומות בו בוצע החיפוי הנוסף | 25. עבודה רשלנית / חומר ירוד |

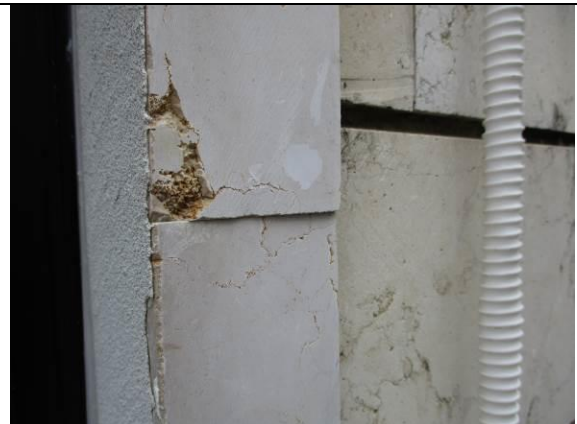
ב'. ההרכבה בוצעה ע"י חומרים שונים, כגון דבק שיש, סיליקון, מסטיק, אך עם תוצאה אחידה – אריחי השיש מתפרקים.

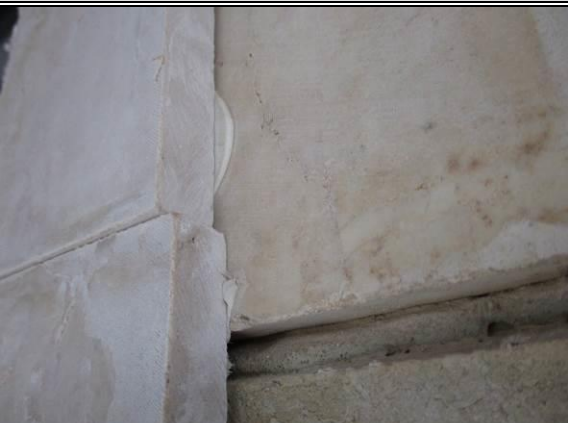
| 28. הדבקה ע"י מסטיק | 27. הדבקה ע"י סיליקון |

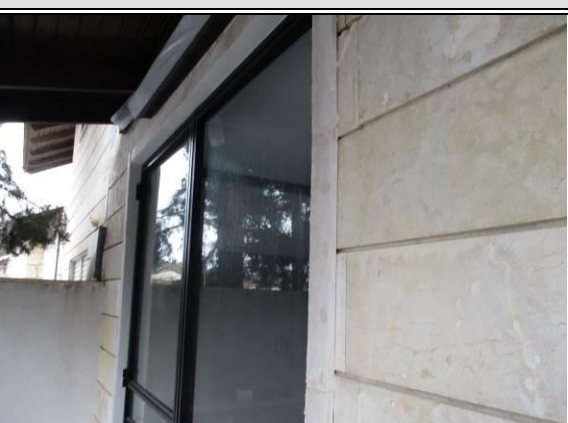
- 6.1.1 קודם בחוות הדעת זו היה מצוין שעבודות הגמר בגליפי הדלתות והחלונות נעשו ע"י חומר ירוד ולא מתאים.

| 30. כנ"ל | 29. חומר גמר ירוד ולא מתאים |
