תאריך: 22.07.2020

## הנדון: חוות דעת וממצאי ביקורת ליקויי בנייה

### ליקויי נגרות – דלתות פנים

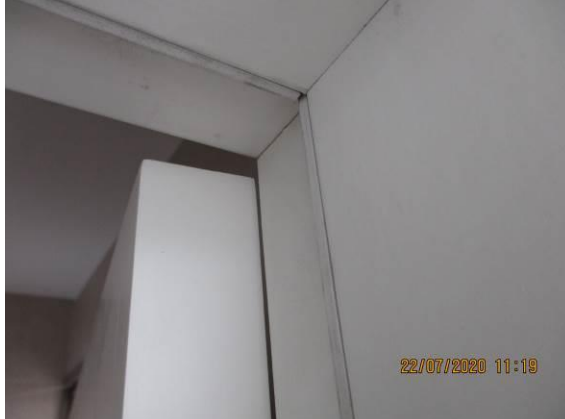
| <p><b>2. הדלת פתוחה: בחלקה העליון של הדלת הכנף צמודה למשקוף</b></p> | <p><b>1. דלת בחדר רחצה כללי &lt;&lt;&lt;</b></p> |

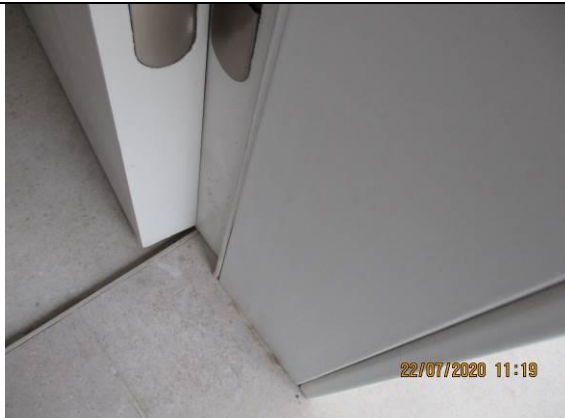
| <p><b>4. בתחתית הדלת הכנף שוב צמודה למשקוף</b></p> | <p><b>3. במרכז הדלת הכנף מרוחקת מהמשקוף</b></p> |

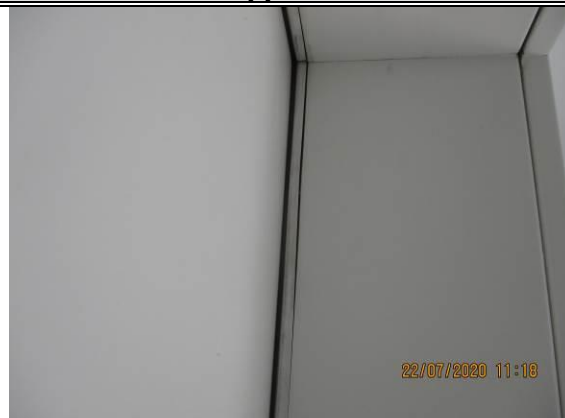
| <p><b>6. הכנף מרוחקת מהמשקוף</b></p> | <p><b>5. הדלת סגורה: הכנף צמודה למשקוף</b></p> |

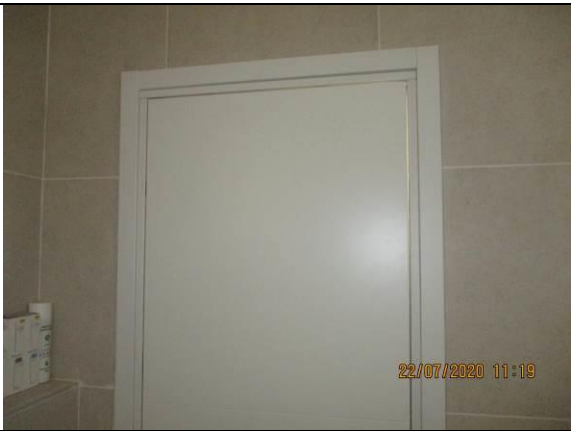
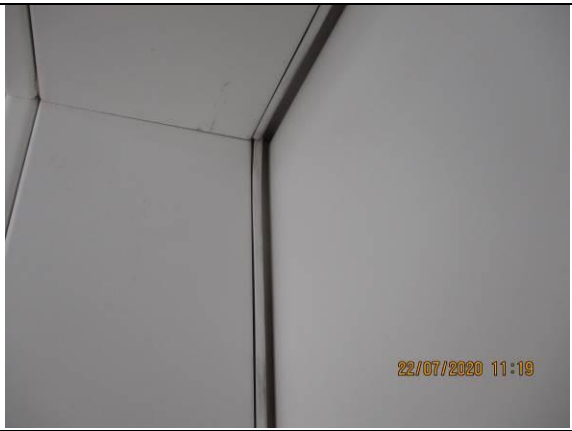
| 8. חדירות או בגלל אי התאמה בין הכנף למשקוף ובגלל אי מישוריות הכנף | 7. ריחוק הכנף מהמשקוף עוד יותר גדול בצדה הדלת השמאלי |

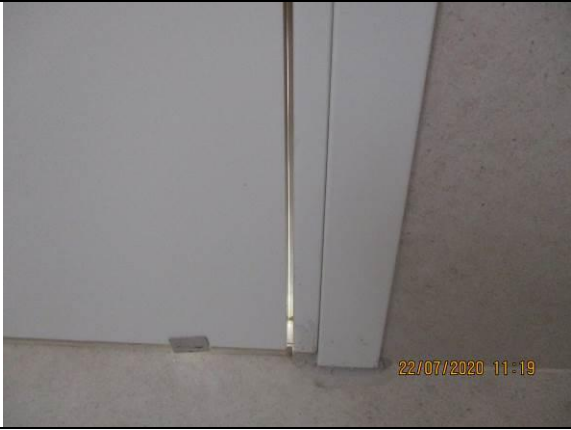
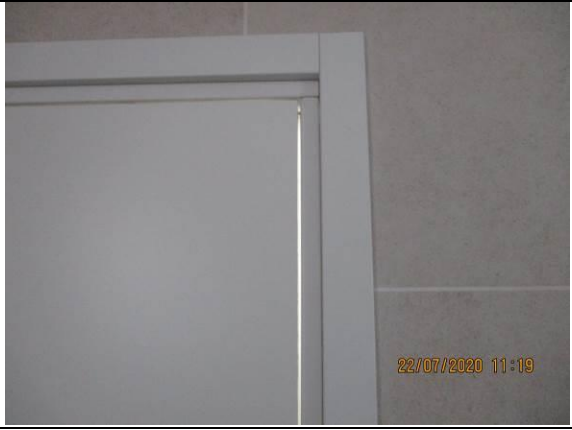
| 10. חדירות אור מופרזות | 9. חדירות אור מופרזות |

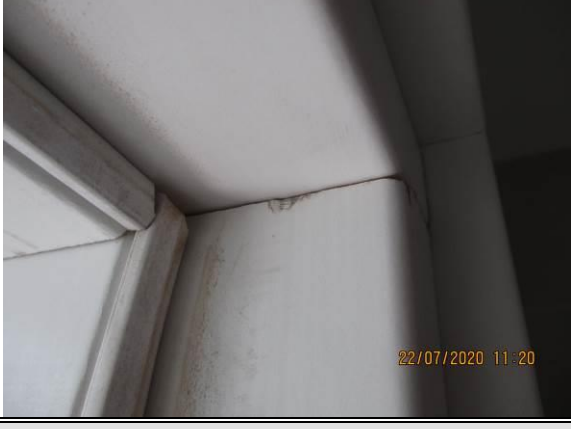
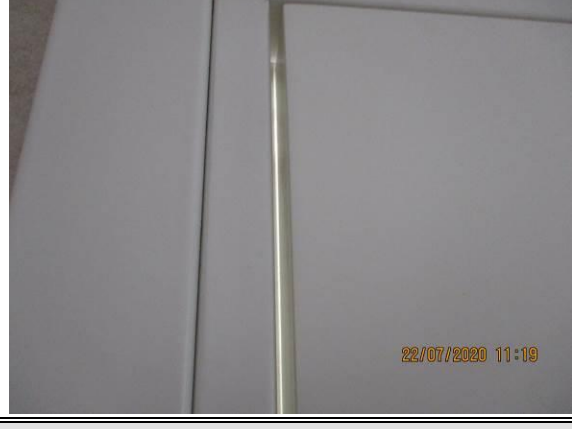
1.3.3 בעת ההרכבה בוצע חיתוך חלקי המשקופים בצורה שכלל לא מדויקת ובנוסף "משוננת".

| 12. חיתוך לא מקצועי ו"משונן" | 11. חדירות אור מופרזות |

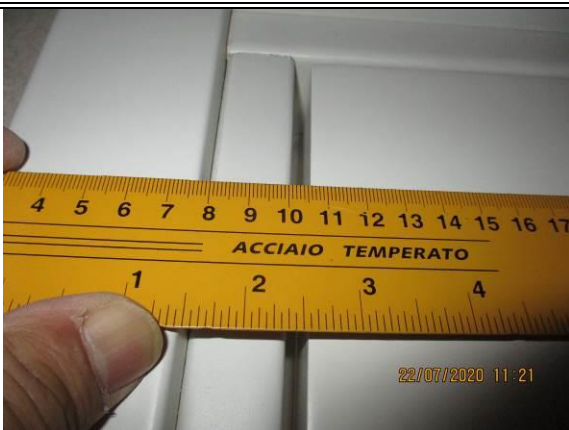
14. כנ"ל בצד שמאל: יותר מ- 5 מ"מ

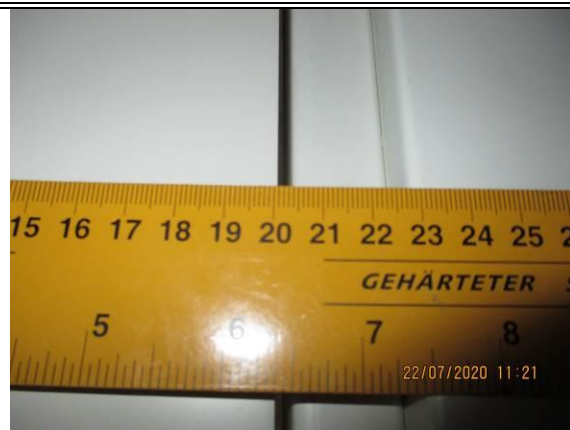
13. מדידת תפר בין הכנף למשקוף בצד ימין:  
פחות מ- 3 מ"מ

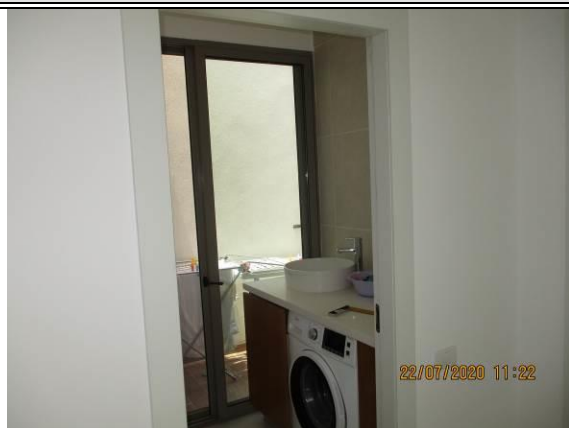
16. דל בחדר כביסה <<<

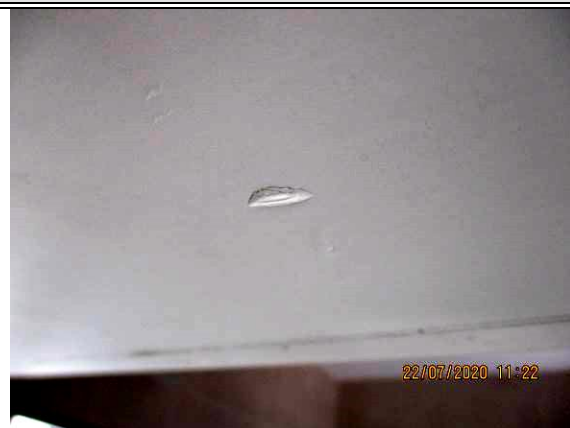
1.3.2 ב3 המשקופים לפחות בחלקם העליון נמצאו פגיעות מכניות.

15. פגם במשקוף העליון

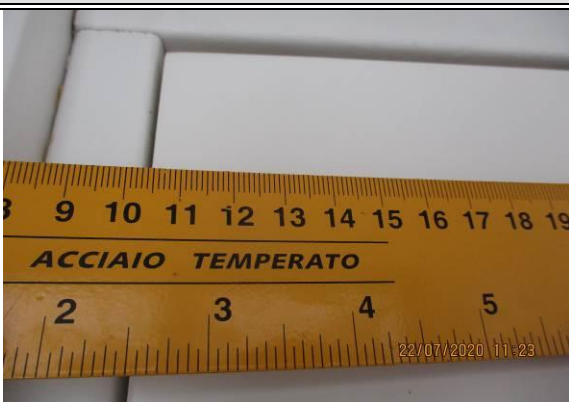
18. חלקה הדלת העליון, צד שמאל: כאן  
נמדד פחות מ- 2 מ"מ

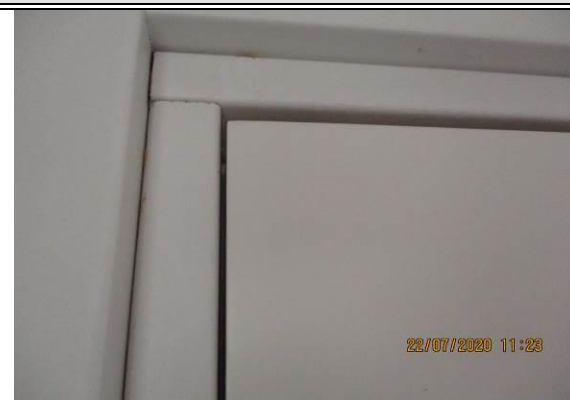
17. הכנף "עקומה" ביחס למשקוף

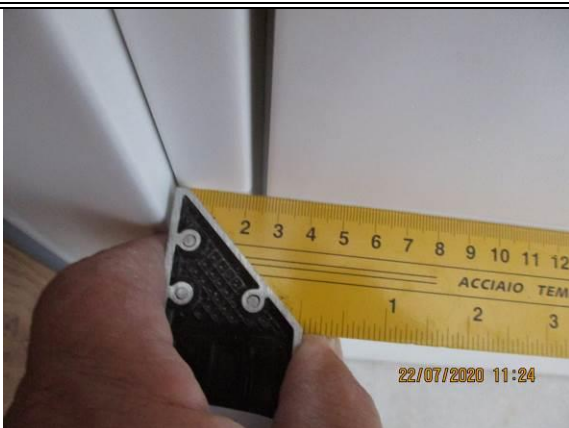
20. כאן נמדד יותר 6 מ"מ

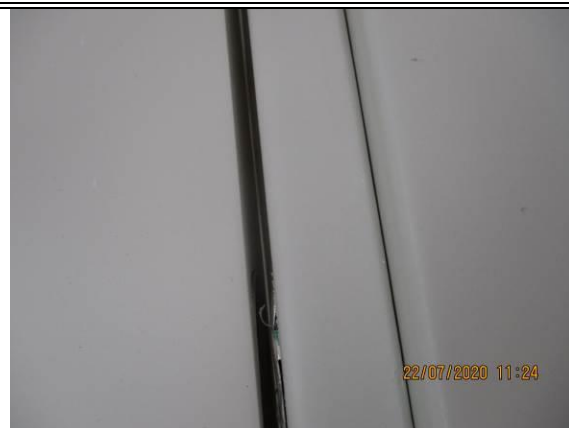
19. חלקה הדלת המרכזי, צד ימין <

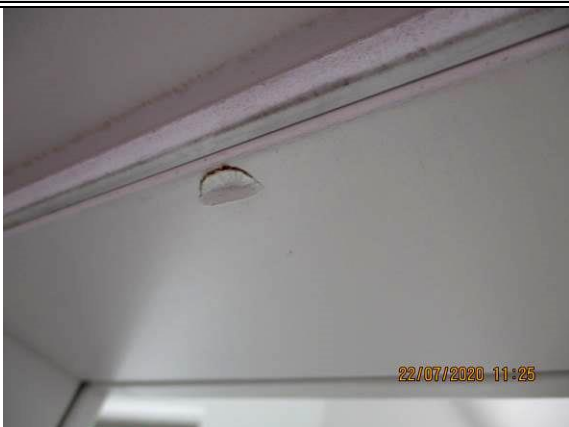
22. פגם במשקוף העליון

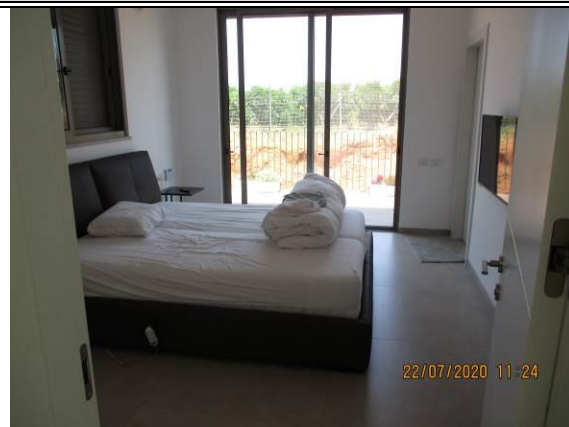
21. דלת בחדר שינה הורים <<<

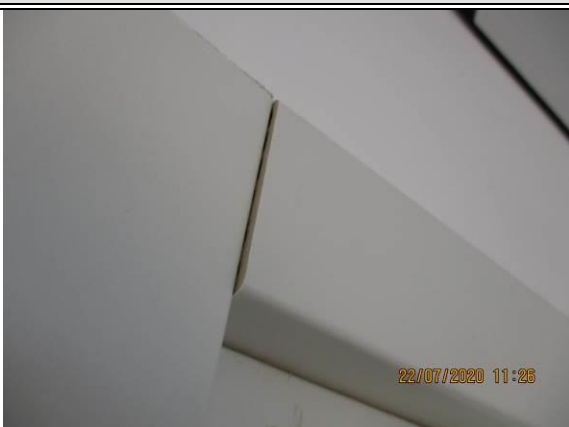
1.3.5 ההלבשות ובעיקר העליונות הורכבו בצורה עקומה ולא באותו מישור עם ההלבשות הצדדיות.

24. הרכבת הלבשה לקויה ולא מקצועית

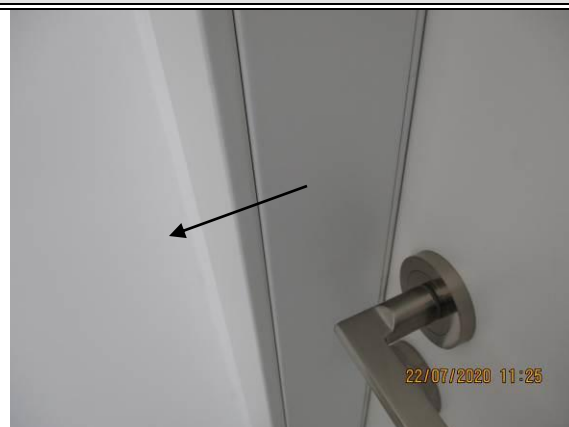
1.3.4 לפחות שלושה משקופים הורכבו בצורה לא יציבה והם מתנדנדים ועתידים להתפרק

23. משקוף לא יציב וזז ממיקומו

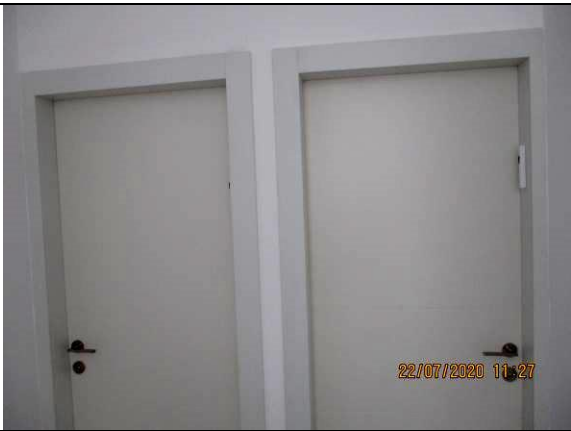
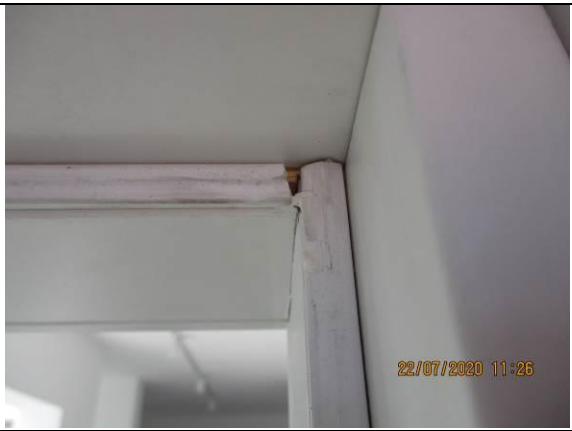
1.2.3 ב 8 הדלתות ללא מגרעת ניכר שוני הבולט עין בגוון בין הכנפיים למשקופים. כלומר אין

| <b>26. שתי דלתות בחדרי שינה: שוני בגוון הבולט לעין בין הכנפיים למשקופים</b> | <b>25. חיתוך אטמים לא מדויק ולא מקצועי</b> |

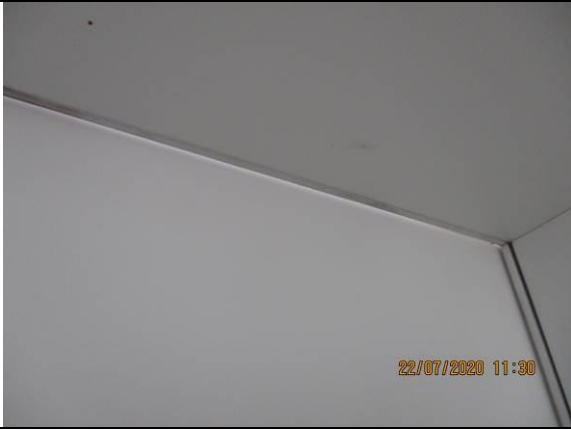
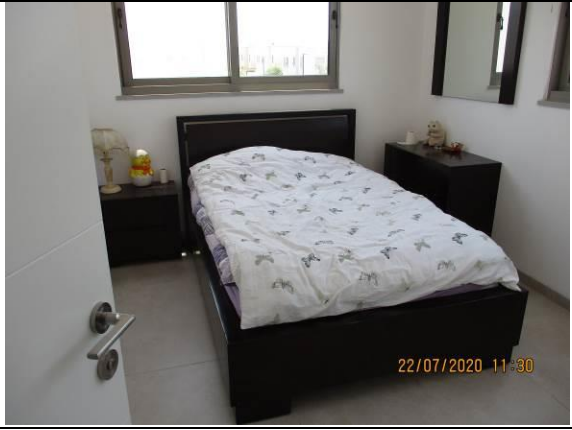
| <b>28. כלל אין התאמה בין הכנף למשקוף</b> | <b>27. דלת בחדר שינה ימני &lt;&lt;</b> |

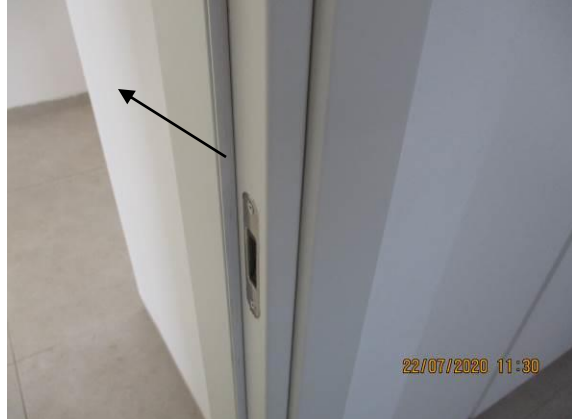
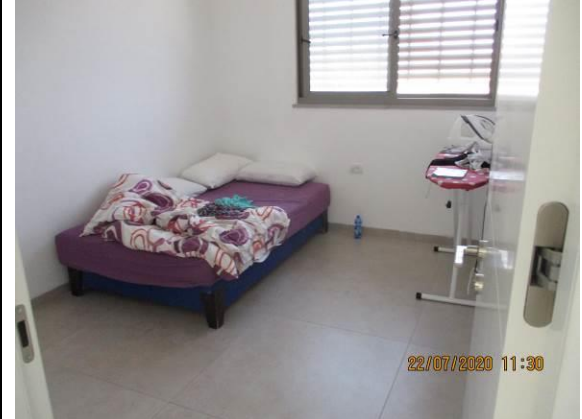
| <p><b>32. משקוף לא יציב וזז ממיקומו</b></p> | <p><b>31. דלת בחדר שינה השמאלי &lt;&lt;</b></p> |

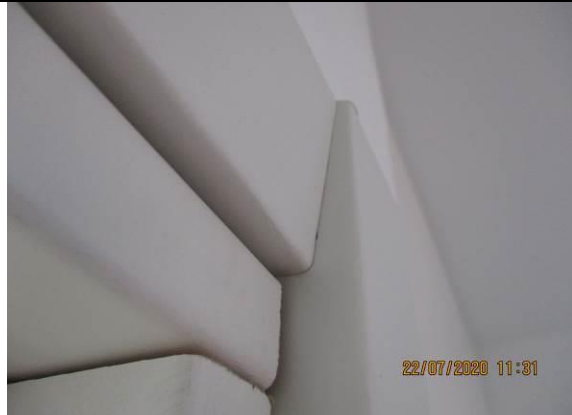
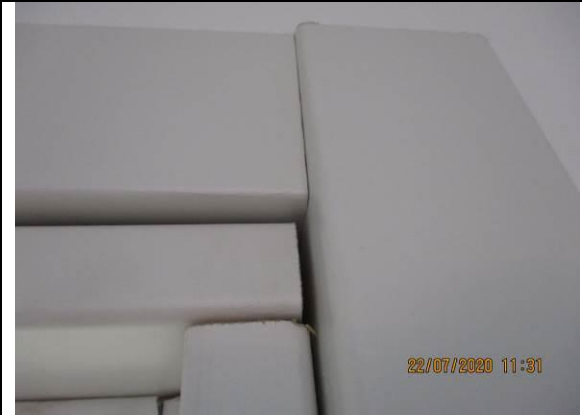
| <p><b>34. הרכבת הלבשות עקומה</b></p> | <p><b>33. חיבור לא מדויק ולקוי לחלוטין, בין חלקי המשקוף</b></p> |

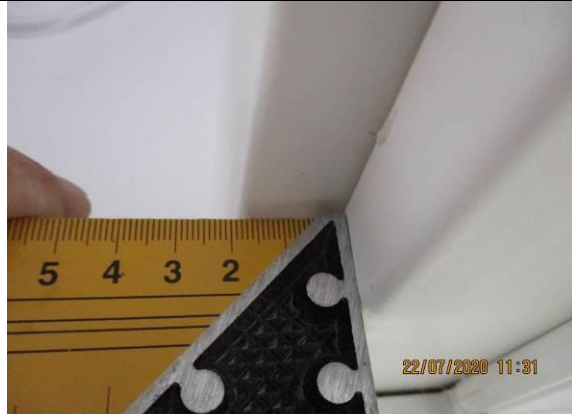
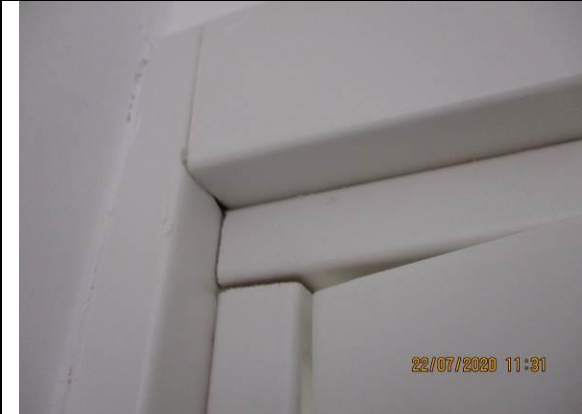
1.3.6 ישנן הלבשות אשר בליטתן מהמשקוף משתנה מצד לצד של הדלת בצורה מופרזת.

| <p><b>36. הבליטה היא של כמעט 2 ס"מ</b></p> | <p><b>35. צד שמאלי: בליטת הלבשות מהמשקוף &lt;</b></p> |

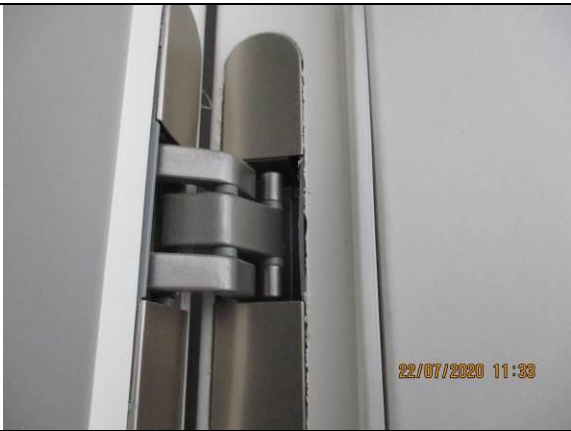
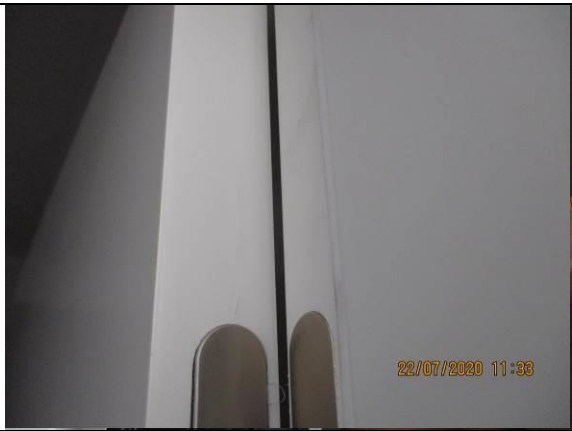
- 1.2.1 ב 8 הדלתות ללא מגרעת כלל לא נמצאו פרטי זיהוי כלשהם, לא על פני המשקופים, לא על דופנות הכנפיים ולא על פריטי הפרזול. ב 4 הדלתות עם מגרעת על דופנות הכנפיים נמצאו שתי מדביקות בלבד אשר הן לא עונות לדרישות התקן. יחד עם זאת יש לציין שעל פרטי הפרזול כן נמצאו פרטי הזיהוי, אך הם מתייחסים לפרזול בלבד ולא לדלתות עצמן.

| <b>44. אין פריטי הזיהוי בצירים</b> | <b>43. אין פריטי הזיהוי בכנף ומשקוף</b> |

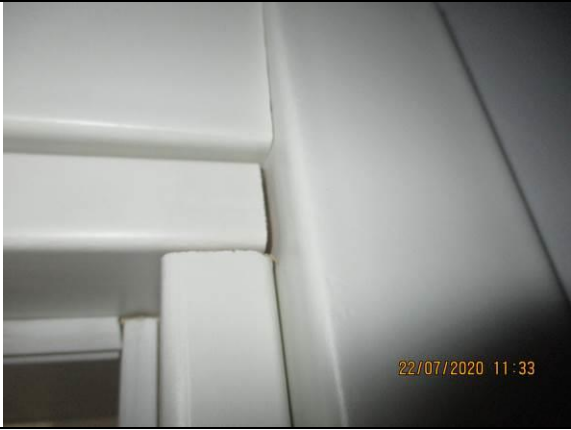
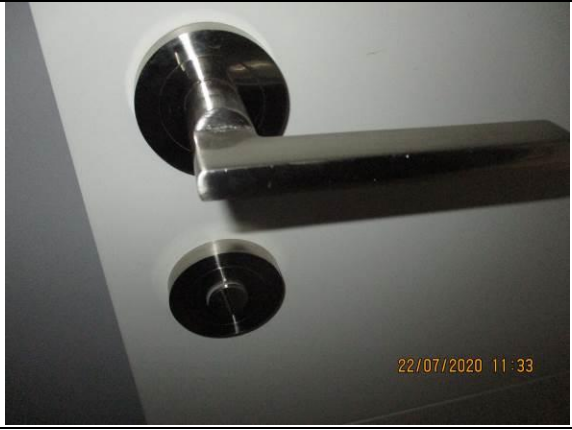
| <b>46. חיבור לקוי עקב חיתוך לא מדויק</b> | <b>45. אין פריטי הזיהוי במנעול וידית</b> |

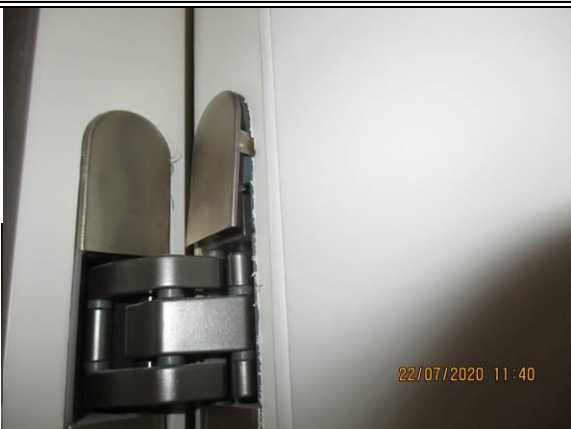
1.3.7 לפחות בדלת אחת בוצעה הרכבת ציר לקויה אשר גורמת לפגיעה בכנף ומהווה התפרקות של

58. כיסוי הציר מתפרק בגלל הרכבה לקויה

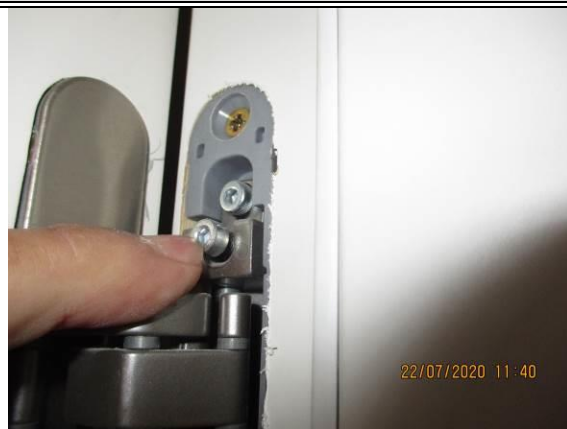
57. הרכבת הציר לקויה <

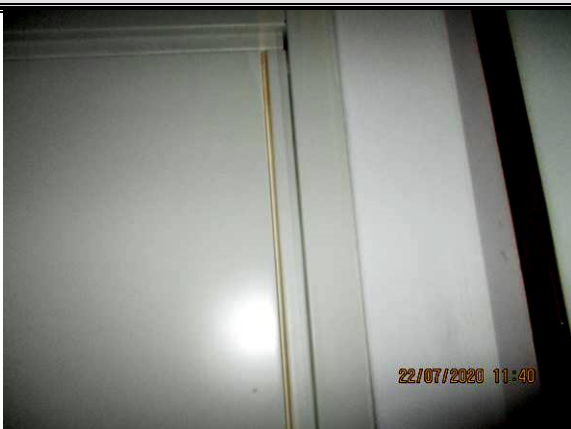
60. אין התאמה במידות בין הכנף למשקוף

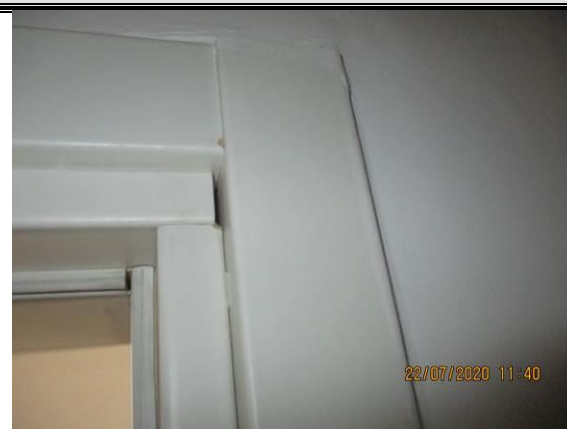
59. חיבור לקוי לחלוטין עקב חיתוך לא מדויק ולא מקצועי

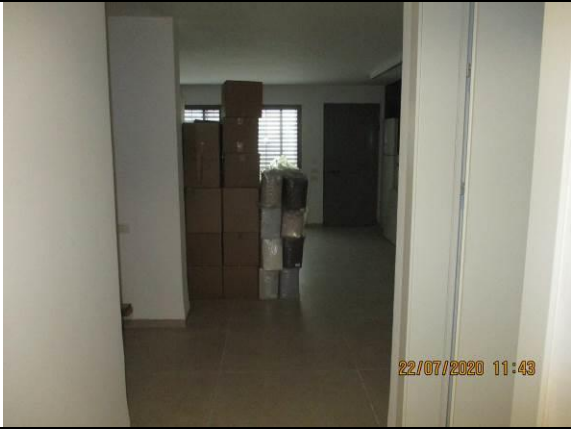
| 64. דלתות במרתף | 63. חדירות אור מופרזות |

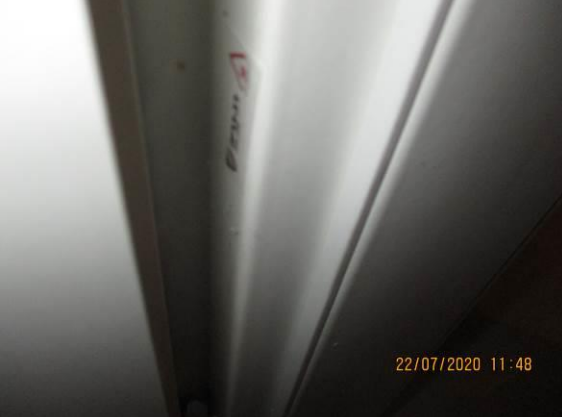
| <p><b>68. פרטי זיהוי על המשקוף</b></p> | <p><b>67. צירים שונים</b></p> |

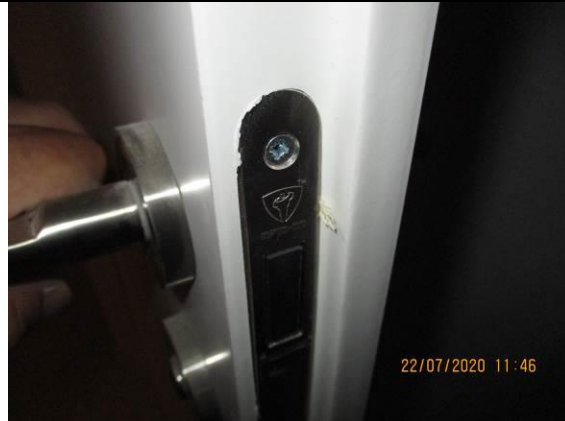
| <p><b>70. דלת בחדר שינה &lt;&lt;&lt;</b></p> | <p><b>69. פרטי זיהוי על הפרזול</b></p> |

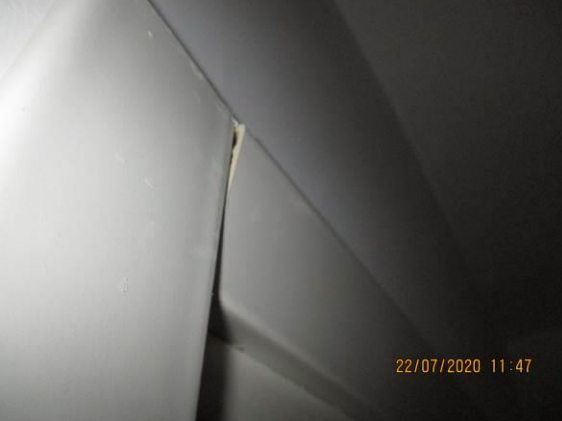
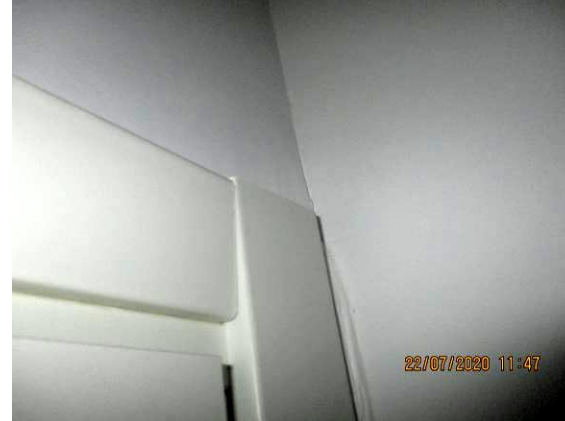
| <p><b>72. כנ"ל</b></p> | <p><b>71. הרכבת הלבשות עקומה</b></p> |

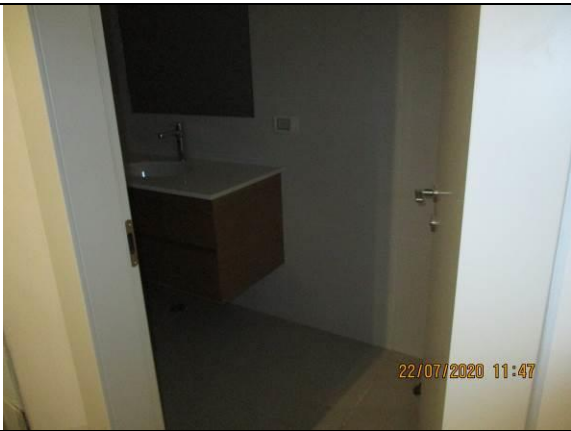
| <b>74. דלת בחדר רחצה נוסף</b> | <b>73. חיכוך בין הכנף למשקוף, הדלת לא נסגרת בצורה תקינה</b> |

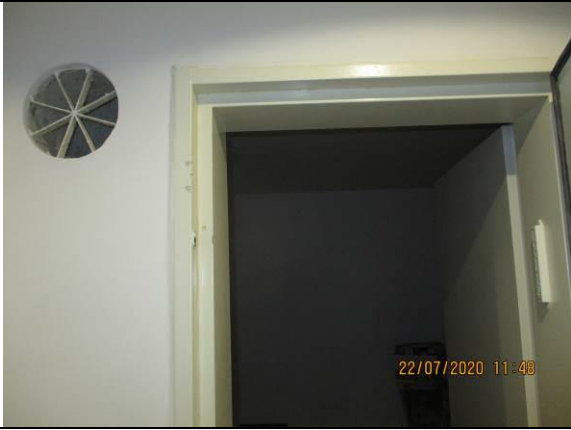
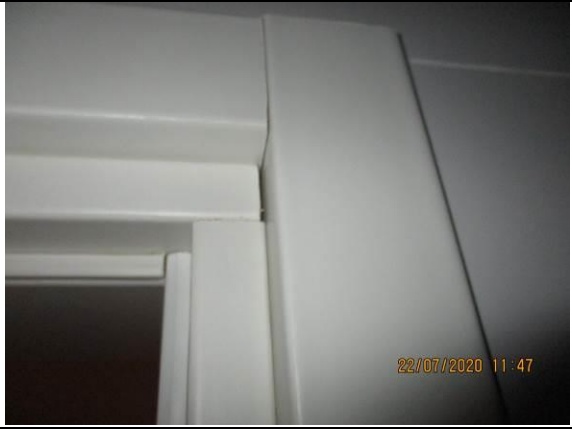
1.3.8 בדלת הממ"ד הורכבה כנף עץ נוספת. הרכבת הכנף (כרגיל) בוצעה בצורה עקומה, כלומר

| <b>76. בדלת הממ"ד הורכבה כנף עץ נוספת</b> | <b>75. חיבור לקוי בשל חיתוך לא מקצועי ולא מדויק</b> |

כולל תיקון במשקוף הפלדה בדלת הממ"ד 1,500 ₪ + מע"מ (17%).

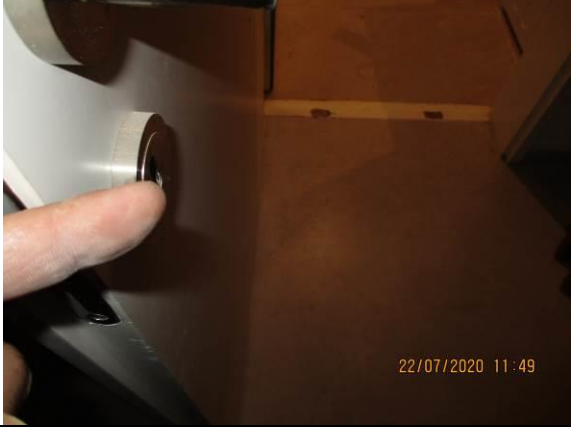
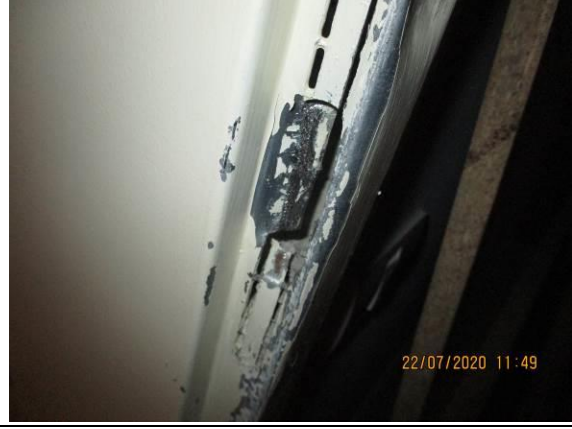
לשונית במנעול נעשתה בצורה ממש ברברית ופגעה קשות במשקוף.

| <b>78. סגירת הדלת אינה תקינה</b> | <b>77. משקוף הפח פגום לחלוטין בעת התאמת כנף העץ למשקוף תוך ניסיון הבטחת נעילתה</b> |

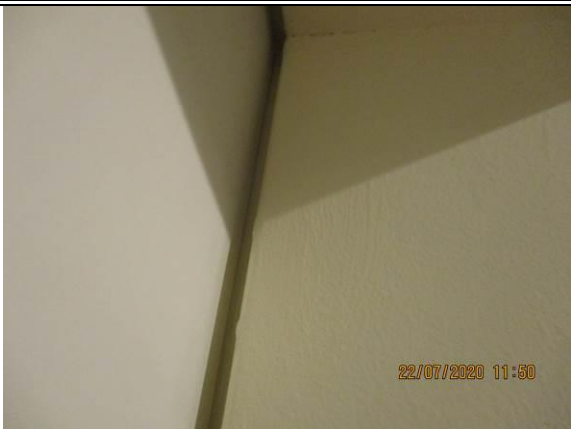
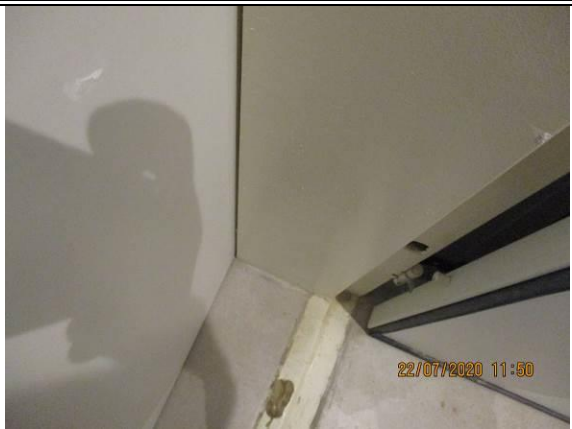
| <b>82. צד ימין מעלה: הכנף מרוחקת מהמשקוף בצורה מופרזת</b> | <b>81. צד ימין, מטה: הכנף צמודה למשקוף</b> |

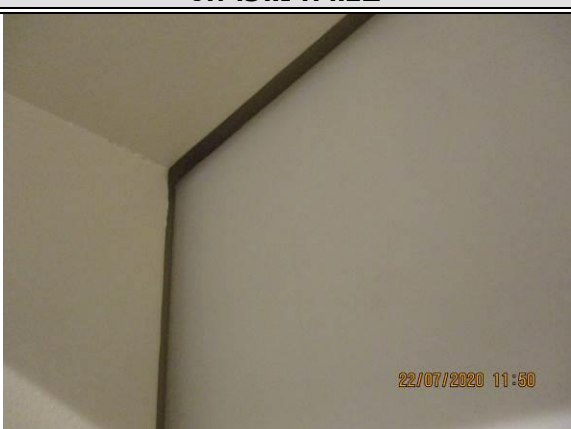
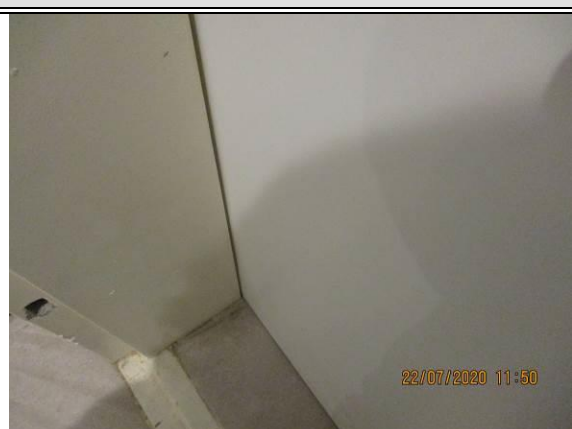
| <b>84. צד שמאל, מעלה: הכנף מרוחקת מהמשקוף בצורה מופרזת</b> | <b>83. צד שמאל, מטה: הכנף צמודה למשקוף</b> |

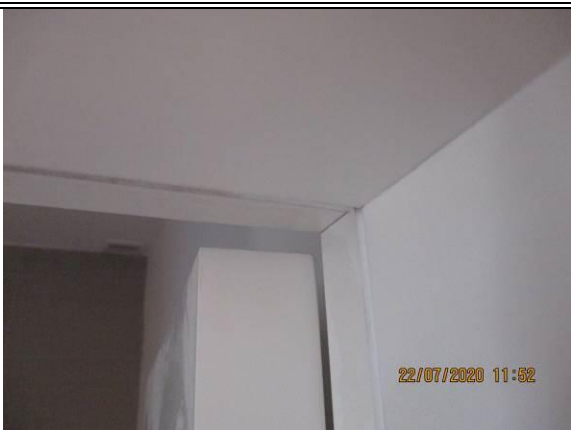
**86. גימור לקוי לחלוטין + הדלת אינה אטומה**

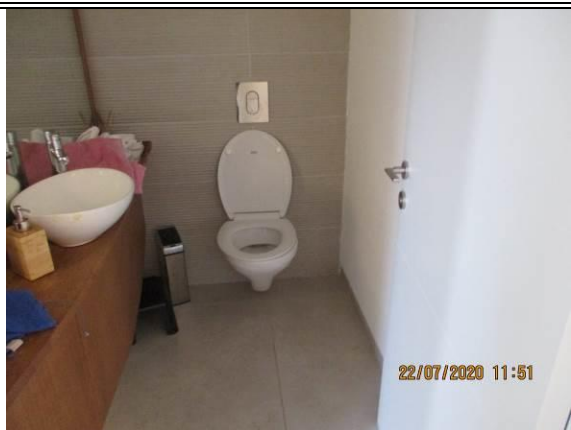
**85. דלת בחדר רחצה נוסף <<**
