## הנדון: חוות דעת וממצאי ביקורת ליקויי בנייה

### דירה חדשה מקבלן

**תיאור המבנה:** בניין מגורים, בן 7 קומות + קומת כניסה. בנייה קונבנציונלית.

**הדירה:** דירה מס' 6, בקומה 1, בת 4 חדרים, עם מרפסת מקורה צמודה.

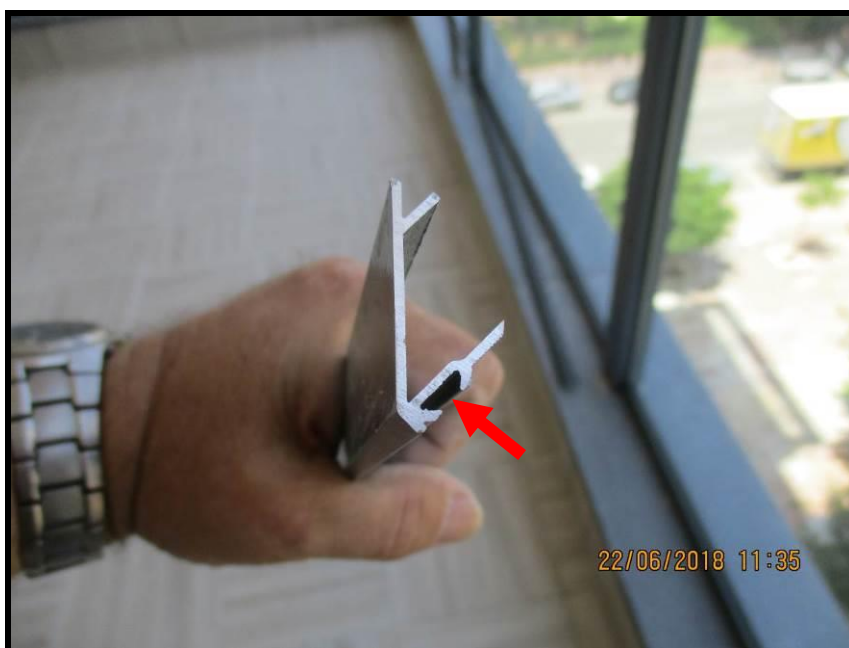
האטמים גם בצדן השני של שמשות הזכוכית. רק שהרכבת האטמים בוצעה בצורה לא תקינה ולא נכונה, ובכל המקומות האטמים מתפרקים בקלות. הבעיה היא שקבלן האלומיניום חסך בזמן, לא פירק את מחזיקי השמשות והכניס את האטמים בכוח בין המחזיקים לבין השמשות. יש לפרק את המחזיקים, להכניס את האטמים לחריצים המיועדים לחיזוק האטמים ולהרכיב את המחזיקים יחד עם האטמים.

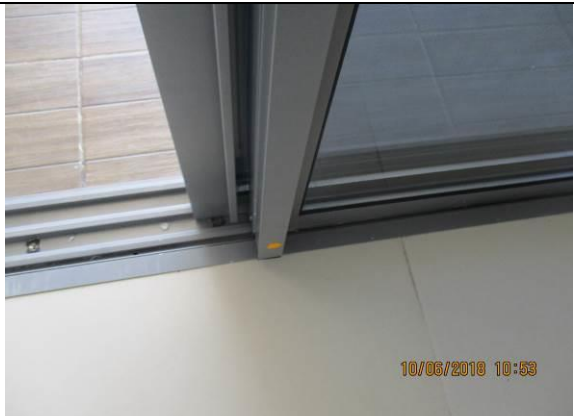
| <b>2. דוגמא</b> | <b>1. לא הורכב מעצור לכנפיים &lt;</b> |

- 1.1 להחליף גלגליות התנועה הנוכחים לגלגליות איכותיים ומתאימים למשקל הכנפיים.
- 1.2 להרכיב את מעצור הכנפיים.
- 1.3 להרכיב את מכסי הבורג.
- 1.4 להשלים פקקי פלסטיק עד לקצוות הידיות.
- 1.5 להחליף את התריס (הקצר) באופן מלא, או במידה וזה מתאפשר לנסות להרכיב את אביזרי הקצה אשר ישלימו את אורך הרפפות. במקרה זה יש להחליף את 4 הרפפות הפגומות.
- 1.6 לפתור בעיה של פתח האור אשר נוצר בין התריס המורד לבין רצפת המרפסת. במידת הצורך ליישר ריצוף במרפסת.
- 1.7 לתקן מנגנון התריס על מנת למנוע ייצור רעשים חזקים ומיותרים.
- 1.8 להחליף 3 שמשות הזכוכית השרוטות. לנקות ולבדוק את השמשה הרביעית ובמידת הצורך (גילוי שריטות) להחליף גם אותה.
- 1.9 להחליף מיקום מגעי החשמל במפסק התריס.

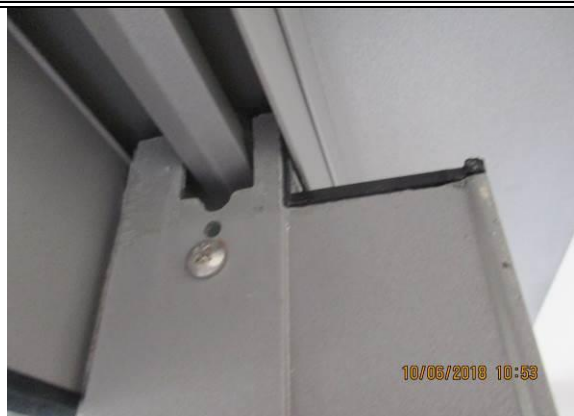
| <b>6. דוגמא</b> | <b>5. לא הורכבו מכסי בורג &lt;</b> |

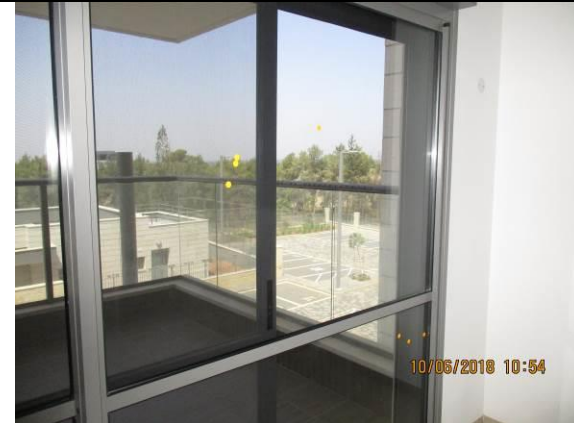
- 1.1.8 3 מתוך 4 שמשות הזכוכית נמצאו שריטות רבות ומהותיות. בשמשה הרביעית לא היה ניתן לאתר את השריטות בגלל שכבת אבק. יתכן ששכבת האבק בשמשות אחרות הסתירה שריטות נוספות.

| <p><b>8. כנ"ל</b></p> | <p><b>7. סימון שריטות על שמשות הוויטרינה (דוגמאות בלבד)</b></p> |

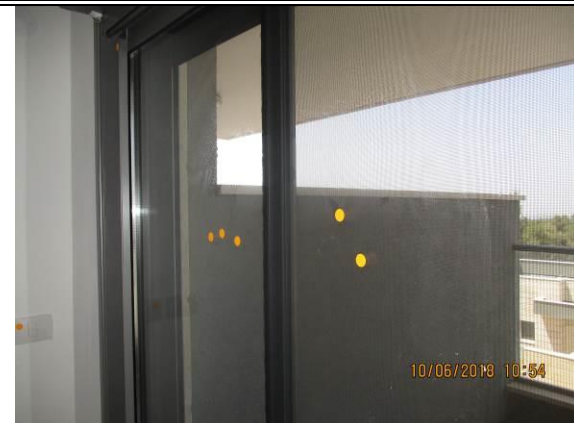
| <p><b>10. שמשה זו לא נבדקה</b></p> | <p><b>9. כנ"ל</b></p> |

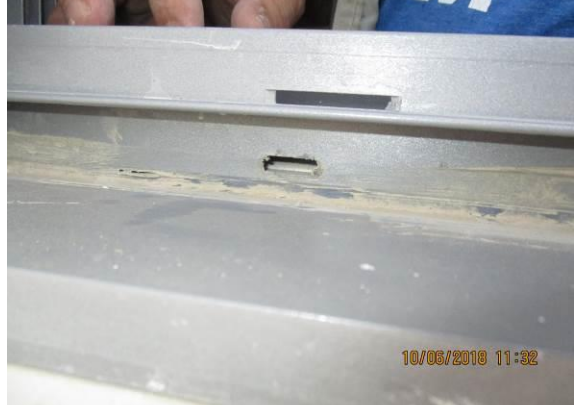
| <p><b>20. דוגמא</b></p> | <p><b>19. לא הורכבו שסתומי מים חד כיוניים &lt;</b></p> |

- 2.1 להרכיב את שסתומי המים החד כיווניים.
- 2.2 להשלים את מכסי הבורג.
- 2.3 בחלון הממ"ד יש לאטום בין מסגרת התריס לאדן החלון.
- 2.4 בחלון הממ"ד יש לשחרר את כנף ההדף הימנית.
- 2.5 בחלון הממ"ד- בתריס יש להחליף את המסילה העליונה או להרכיב אביזרים הנדרשים בכנף התריס על מנת למנוע את רעידתה.
- 2.6 לבצע ניקוז בתחתית של חלון הממ"ד.
- 2.7 בתריס במרפסת שירות יש לפרק את ההלבשה העליונה ולבצע מילוי תקני בין מסגרת התריס לבין הגליף העליון.

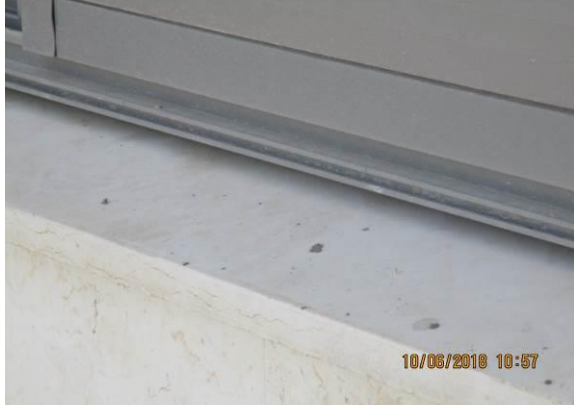
| <p><b>22. לא בוצעה אטימה</b></p> | <p><b>21. חלון &lt;</b></p> |

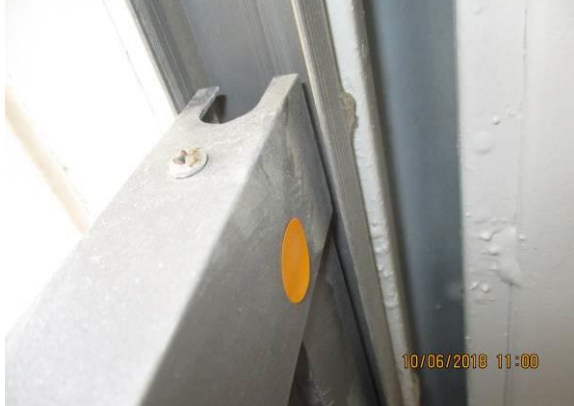
| <p><b>24. מידה של מסילה לא מתאימה לעובי של כנף התריס (רעידת תריס)</b></p> | <p><b>23. כנף ההדף תקועה</b></p> |

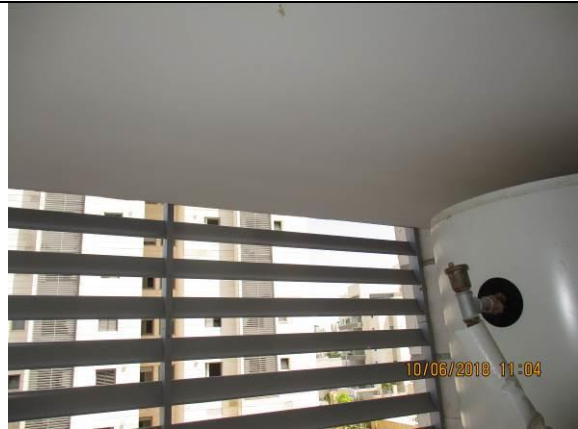
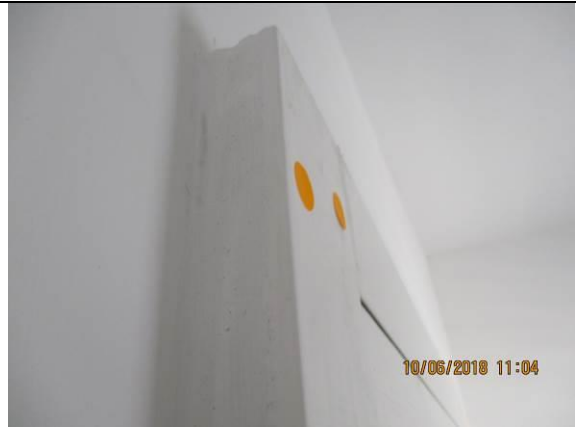
3.1.4 בתקרה מעל מסתור הכביסה לא בוצע אף מים.

| <b>18. לא בוצע אף מים</b> | <b>17. מילוי זה התפרק בעת הבדיקה</b> |

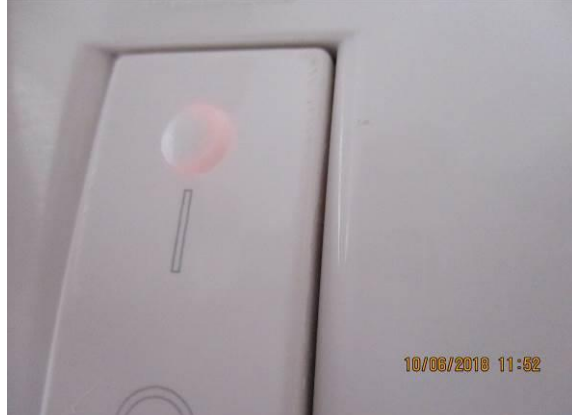
| <p><b>20. אור דלוק כל הזמן, ללא קשר עם מצב המפסק</b></p> | <p><b>19. מפסקי חשמל</b></p> |

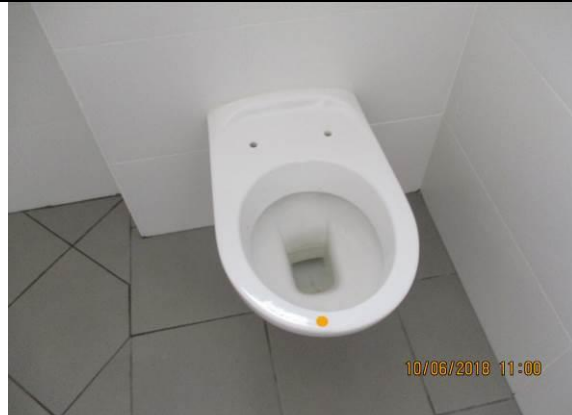
| <p><b>22. אסלה לא יציבה</b></p> | <p><b>21. חדר רחצה הורים &lt;&lt;&lt;&lt;</b></p> |

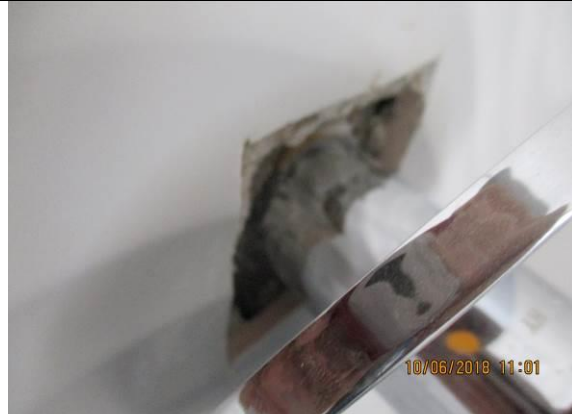
| <p><b>24. קיר לא אטום</b></p> | <p><b>23. צינור לא יציב</b></p> |

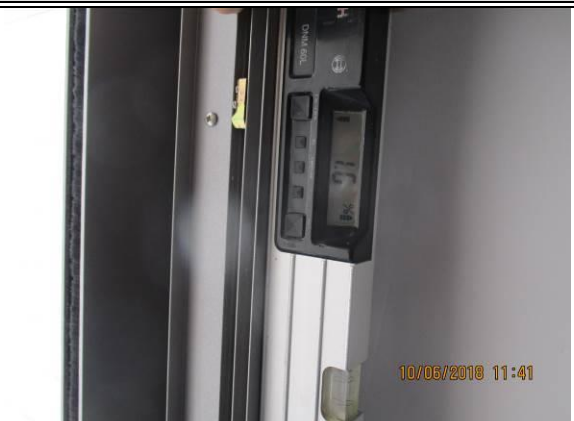
| <p><b>10. כנ"ל צד ימני: 1.0%</b></p> | <p><b>9. מדידת סטייה בחלו עצמו, צד שמאלי : 1.2%</b></p> |

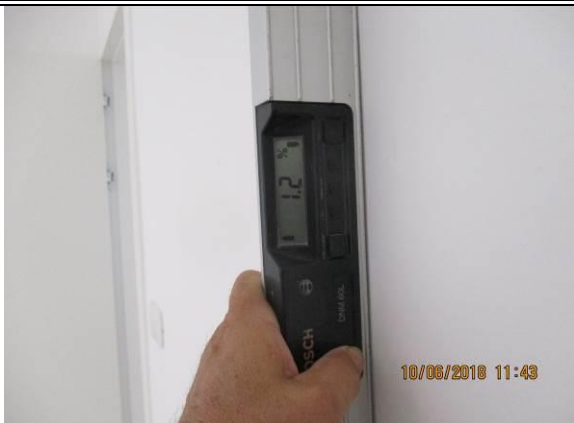
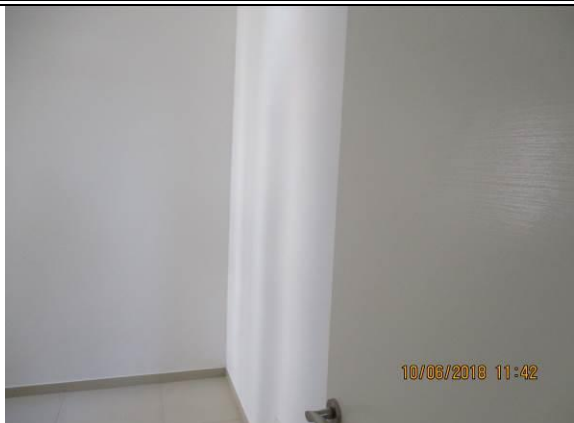
| <p><b>12. מדידה בקיר שמימין לדלת: 1.2%</b></p> | <p><b>11. קיר שמול הדלת וקיר שמול החלון תקינים</b></p> |

1. לפרק את החלון ואת הדלת מהקירות.
2. ליישר את הקירות כנדרש.
3. לצבוע את החדר מחדש.
4. להרכיב מחדש את החלון ואת הדלת.

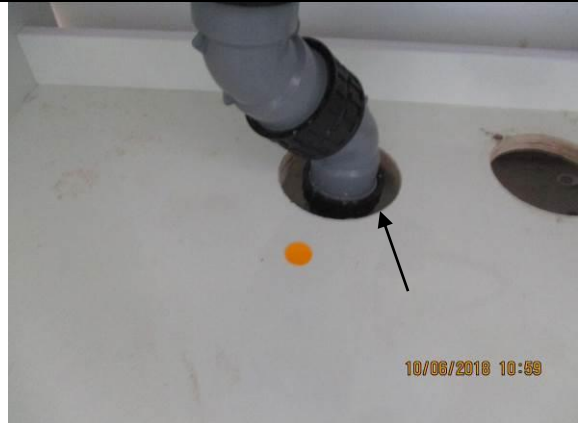
| <p><b>2. חסרה רוזטה</b></p> | <p><b>1. ברז לא מחוזק ולא יציב</b></p> |

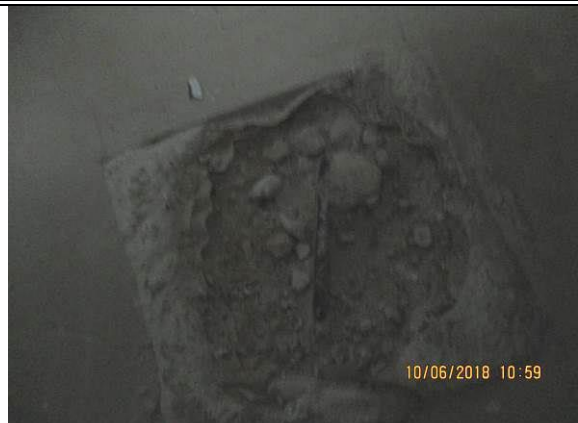
| <p><b>4. על קופסת הביקורת עצמה עדיין נמצא מכסה זמני</b></p> | <p><b>3. פתח ומכסה בארון</b></p> |

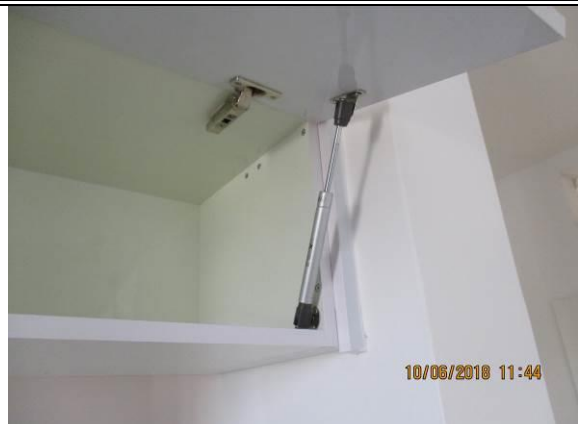
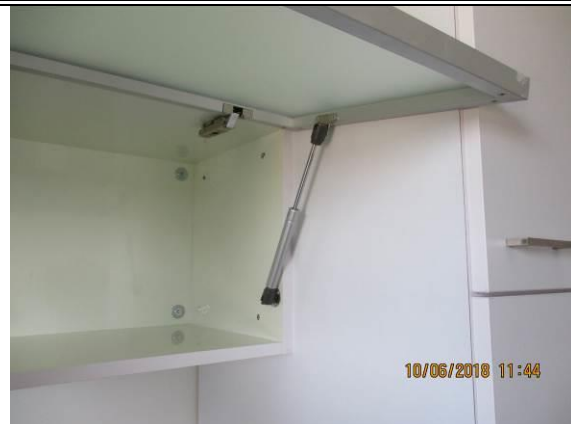
| <p><b>6. כנ"ל</b></p> | <p><b>5. לא הורכבו מכשירים לטריקה שקטה</b></p> |

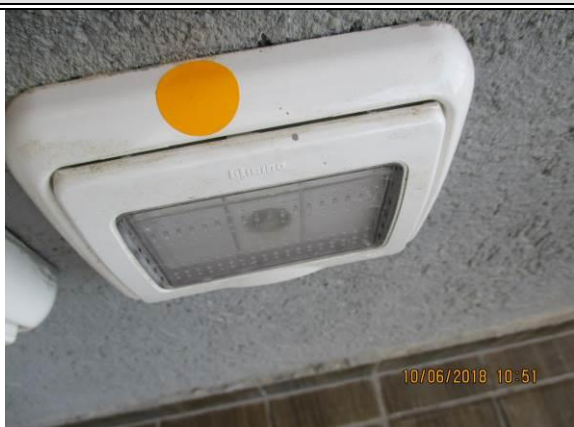
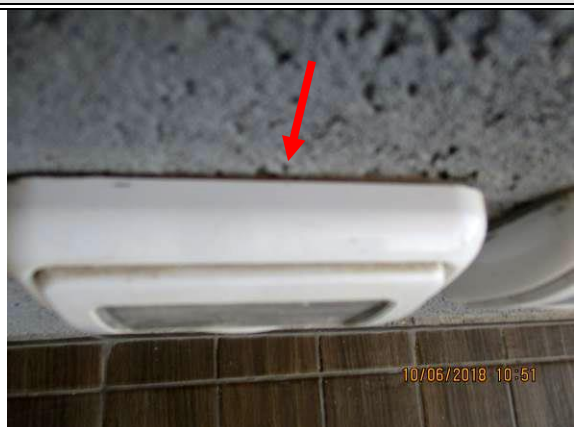
| <b>22. בשקע הימני האטם הנ"ל חסר</b> | <b>21. בשקע השמאלי הורכב אטם אחורי</b> |
