תאריך: 29.08.2019

## הנדון: חוות דעת וממצאי ביקורת ליקויי בנייה

### רכישת בית יד שנייה

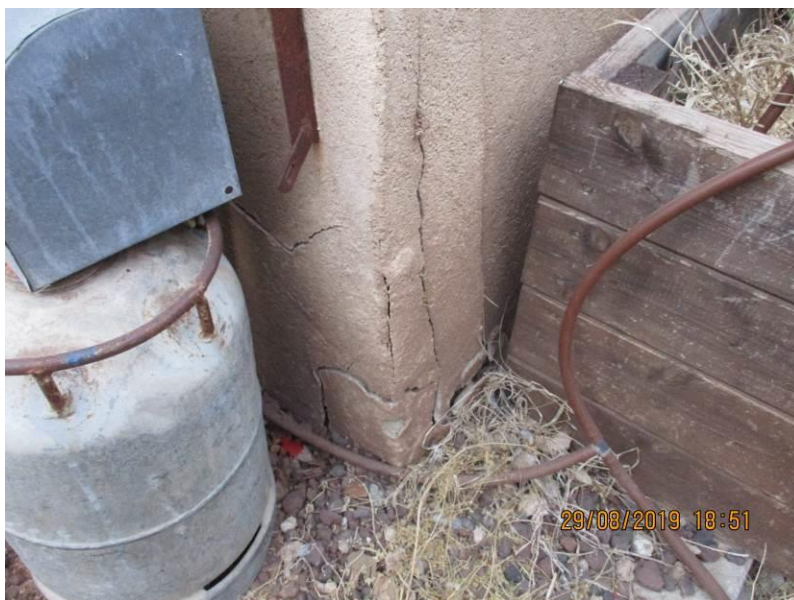
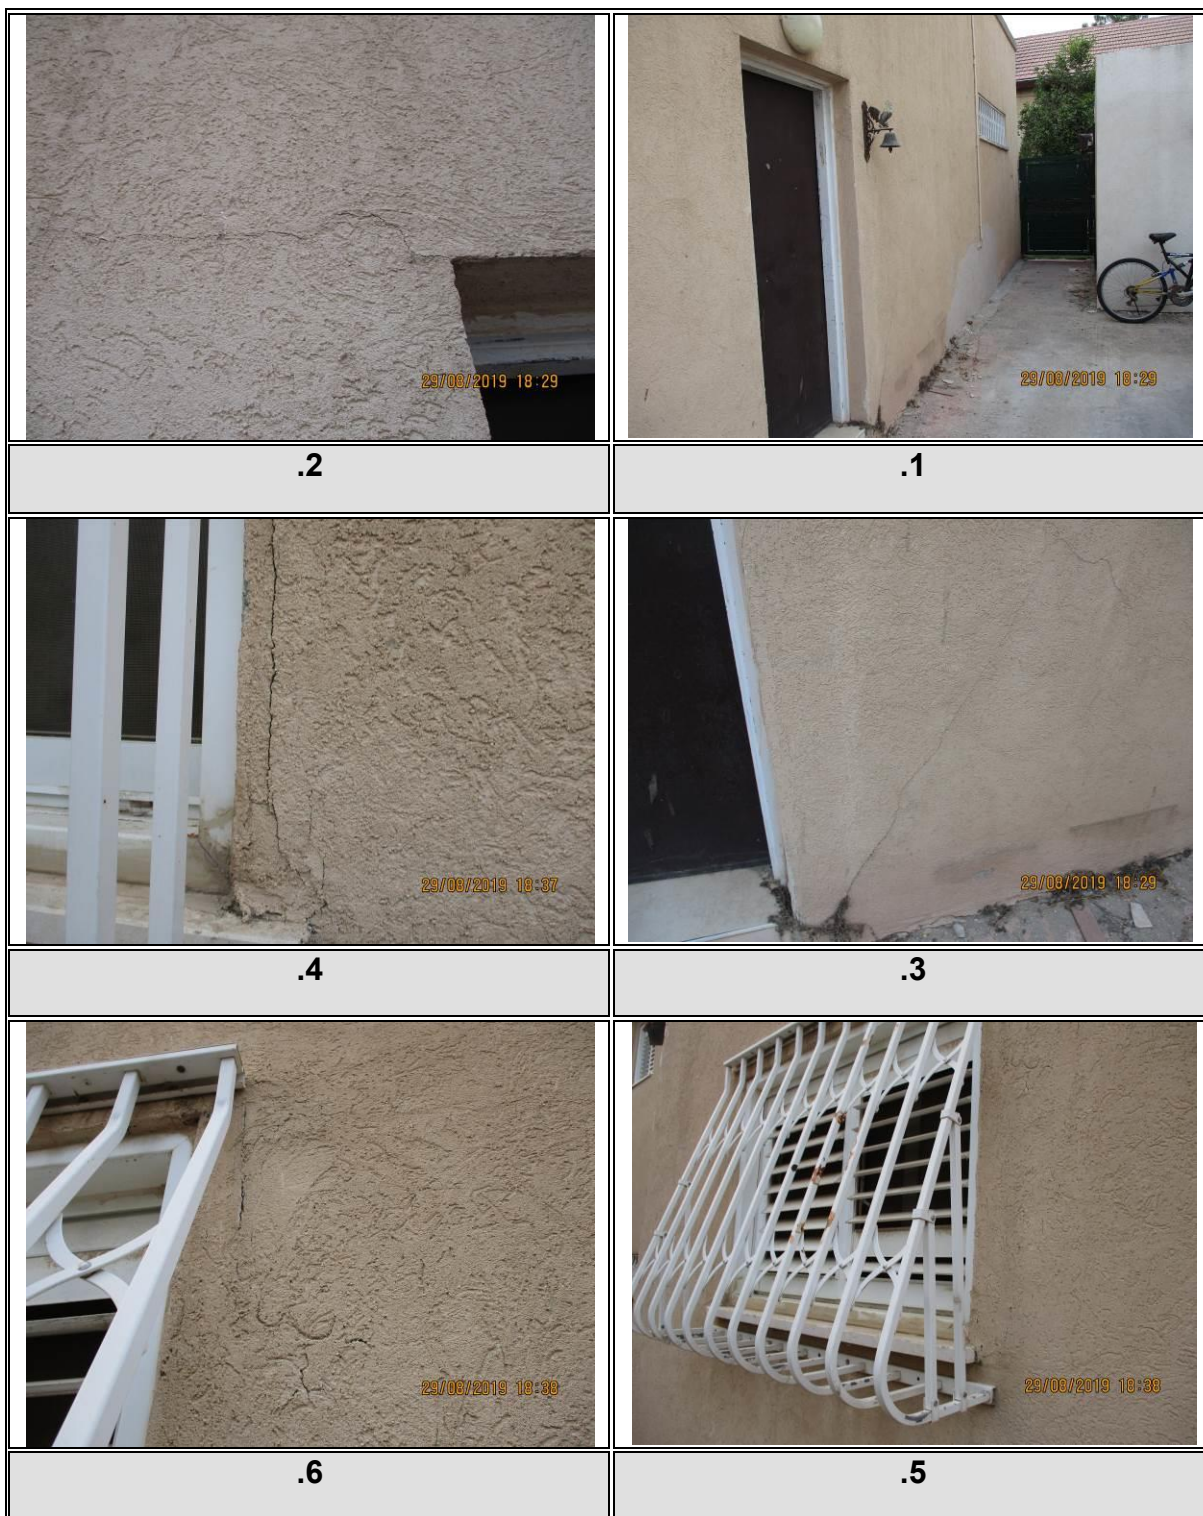
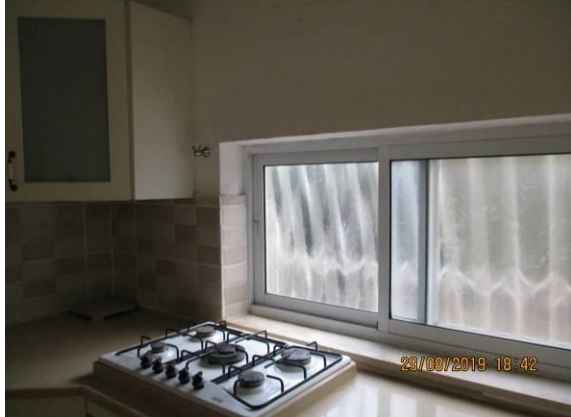
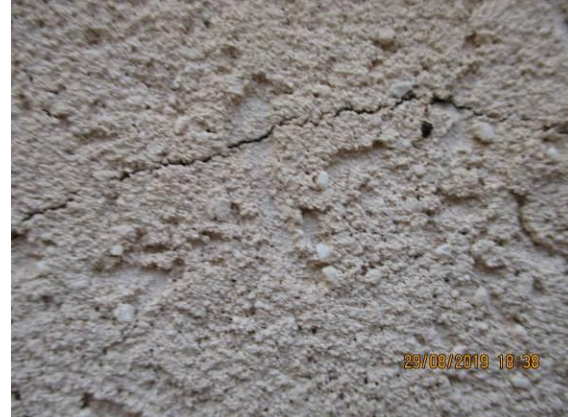
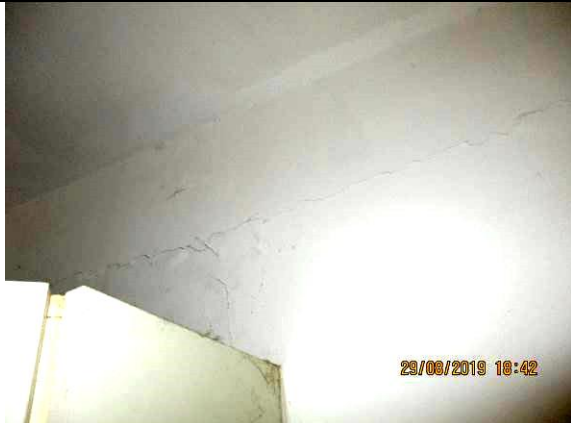
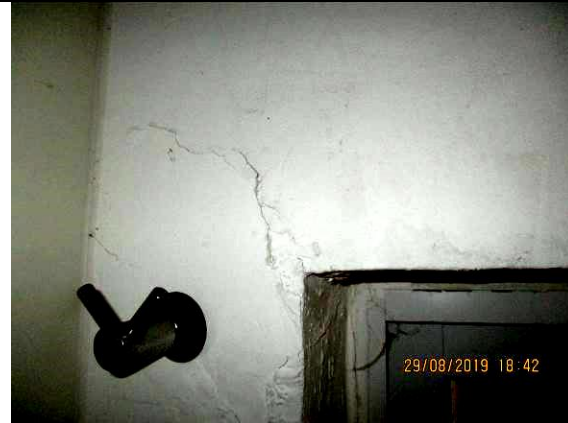
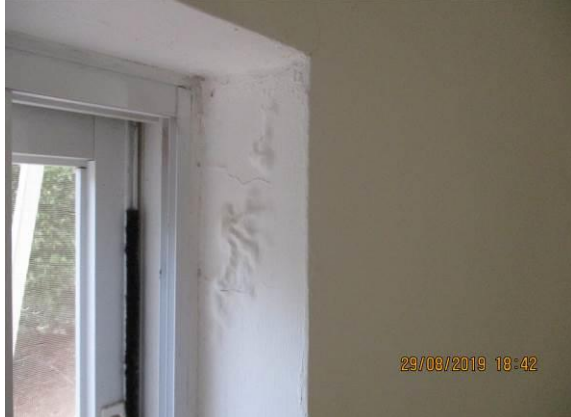
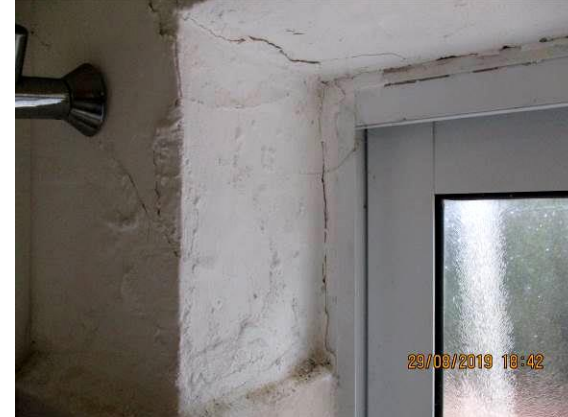
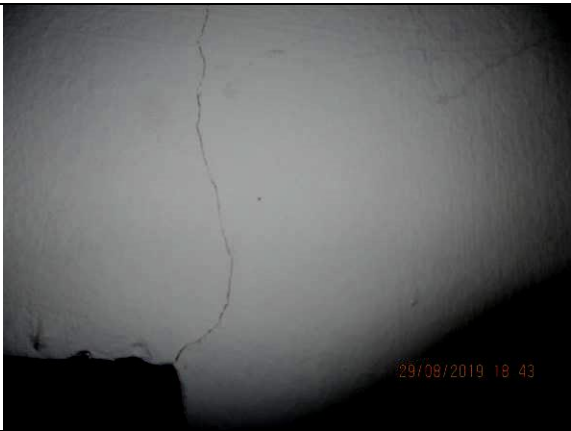
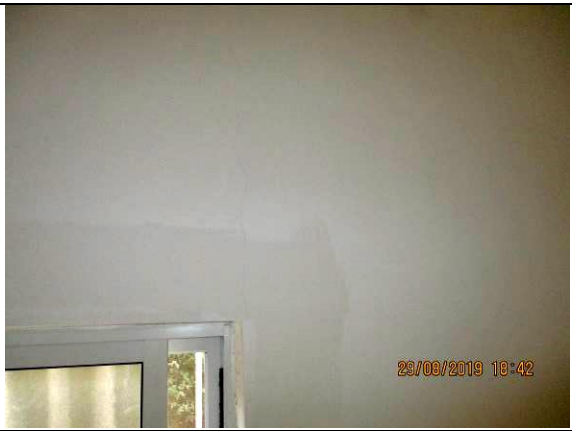
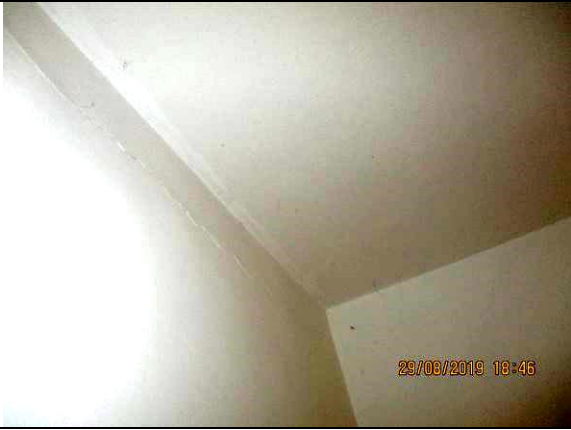
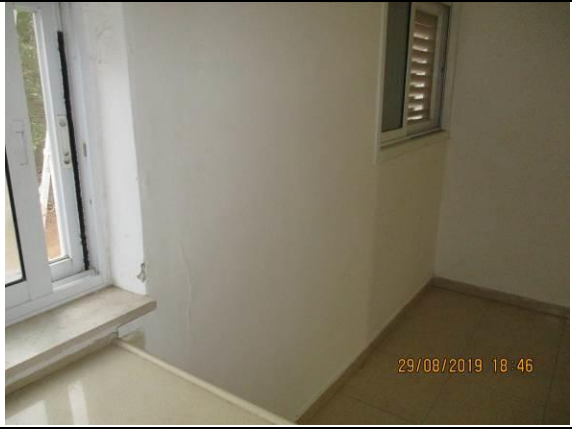
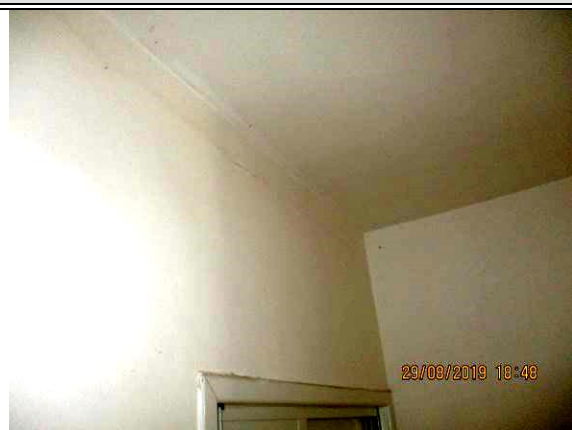
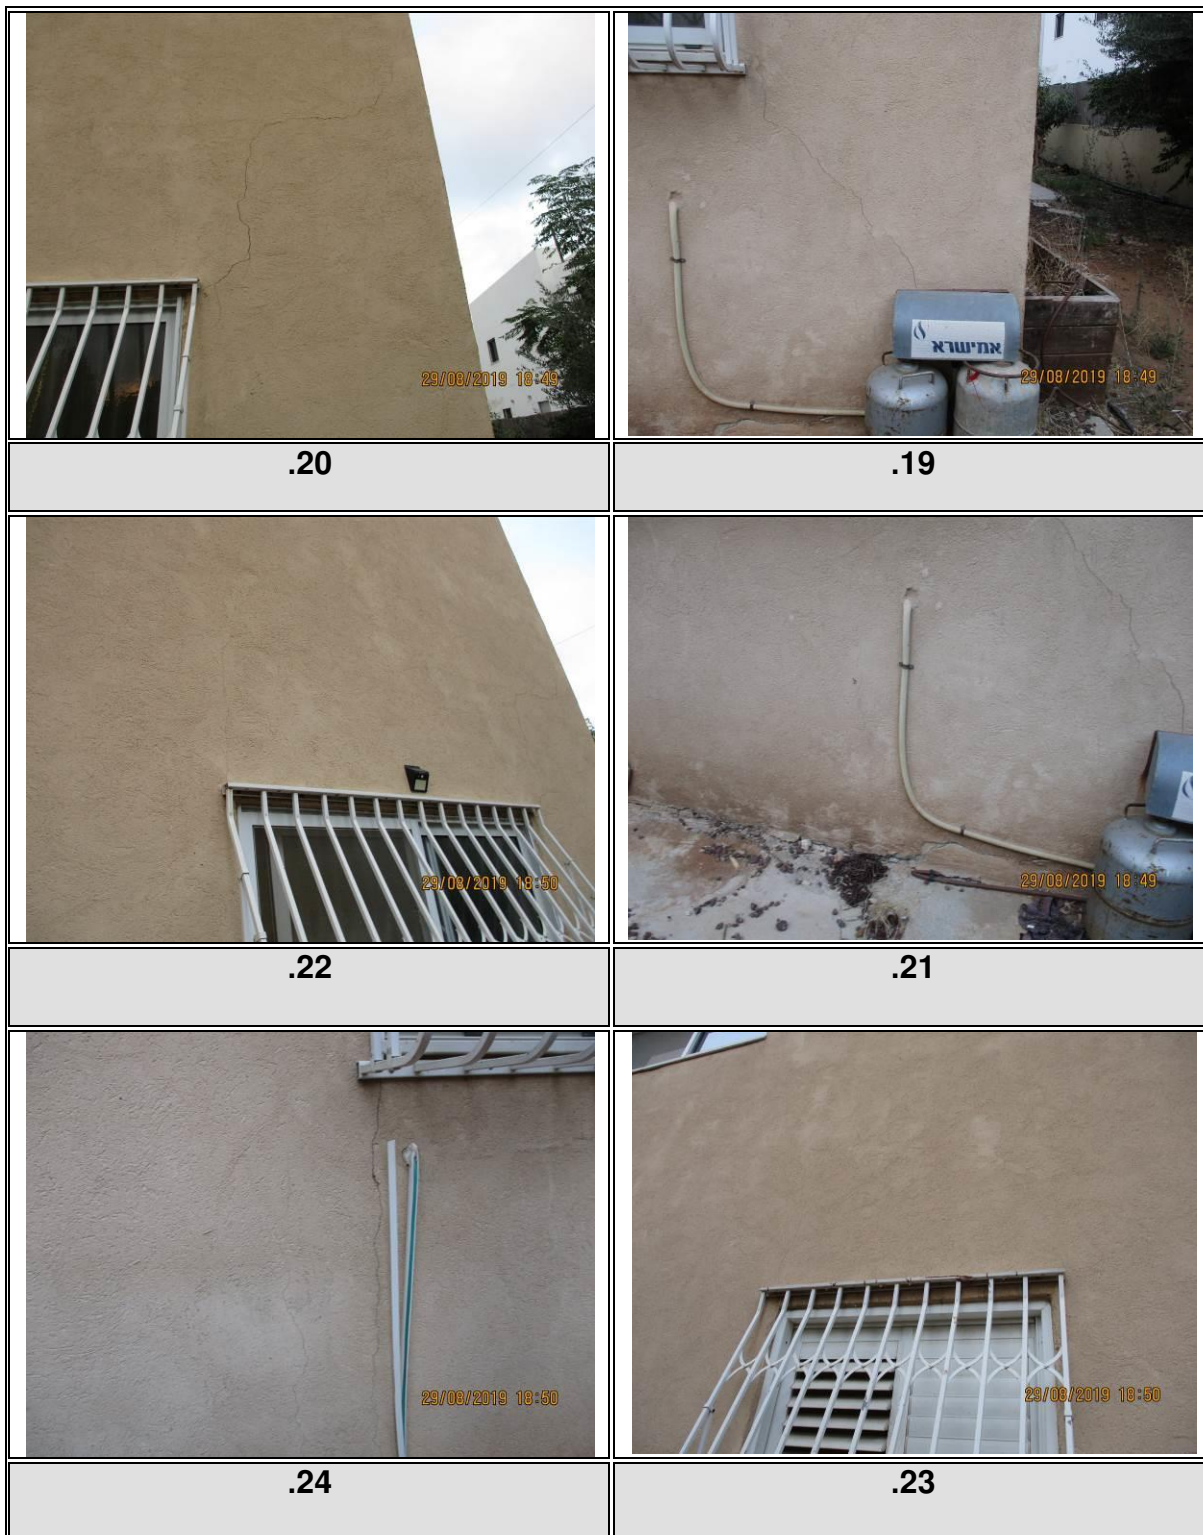
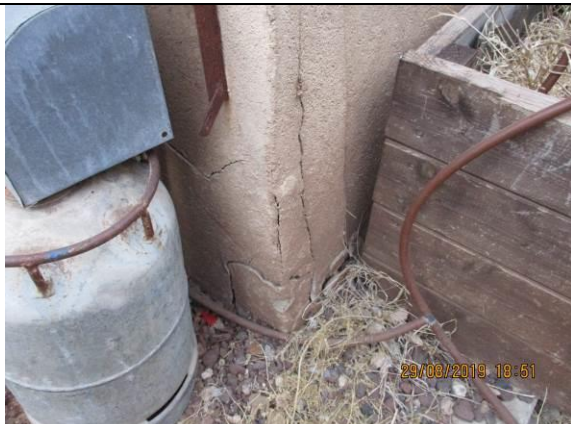
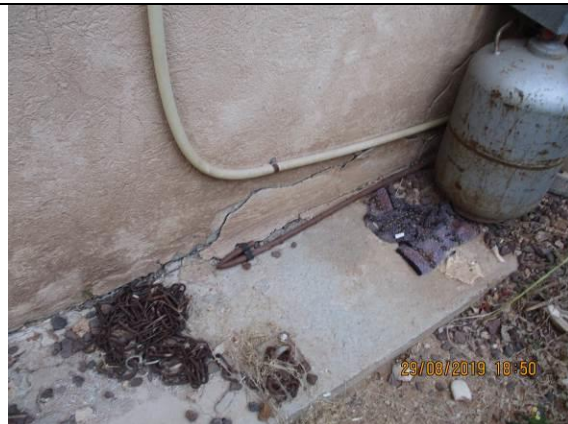
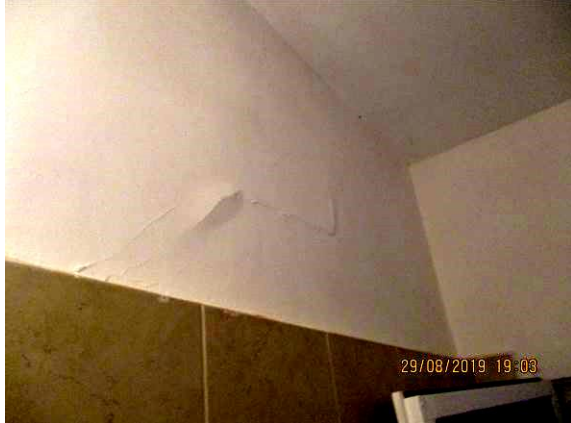
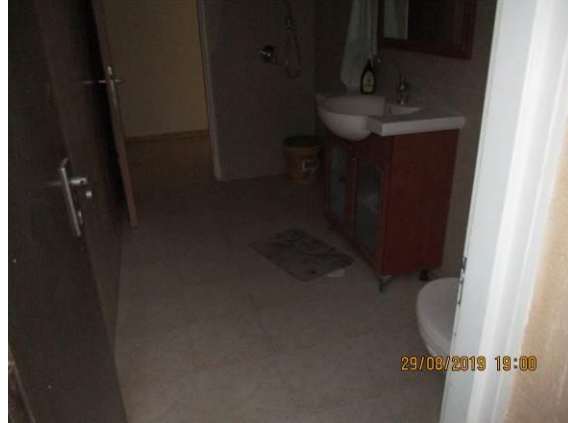
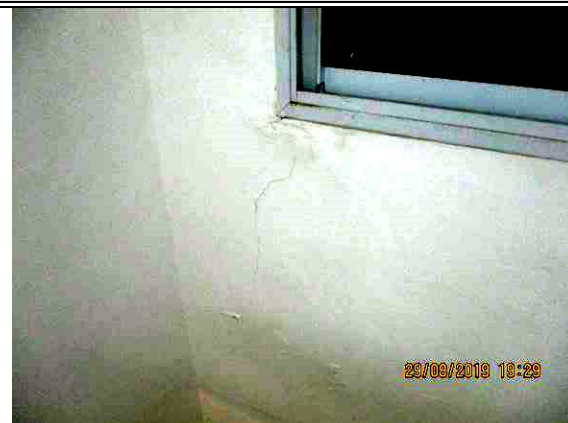
**להלן נספח תמונות: דוגמאות סדקים**

- 1.1 שלד הבית באופן וויזואלי נבדק הן מבחוץ, והן מבפנים.
- 1.2 בקירות החיצוניים נמצאו סדקים מסוגים שונים: אופקיים, אנכיים, אלכסוניים ומדורגים.
- 1.3 מספר סדקים לא מבוטל עובר דרך הקירות ונראה לעין משני צדי הקירות. במספר מקומות בצד הפנימי של קירות החוץ נמצאו סימני רטיבות באזור הסגרים. כלומר קיימת חדירת מי גשם מבחוץ פנימה דרך הסדקים.

- 1.4 נמצאו סדקים מעל, מתחת ומצד של החלונות. כנ"ל בפתחי דלתות. קיום הסדקים במקומות אלה מעיד על ביצוע לקוי של בניית השלד באזורי פתחי החלונות, כגון היעדר או אי תקינות של חגורות בטון מתחת ומעל הפתחים.

- 1.5 קיום סדקים אלכסוניים, מדורגים ואופקיים באופן חד משמעי מעיד על אי יציבות השלד, שקיעתו כללית ושקיעתו דיפרנציאלית.
- 1.6 כמו כן קיום הסדקים מעיד על בניית קירות לא תקינה אשר על רקע שקיעות מקבלת יותר משמעות ומהות, ומהווה השלכות כבדות יותר.

- 1.7 פינת הבית המתוארת בתמונות שוקעת באופן מופרז ממש.
- 1.8 נמצא וסדקים גם בקירות הפנימיים (מחיצות).
- 1.9 בקומה העליונה גם עקב ביצוע לא מקצועי, וגם בשל שקיעות הבית נוצר והפרדות חמורות בין תקרות רביץ לקירות.

- 1.10 עפ"י הממצאים / סימנים ויזואליים מדי פעם בבית הנדון בוצעו תיקוני סדקים שונים, אך ברוב המקומות הסדקים במשך הזמן חזרו לעצמם. ולכך ישנו הסבר הבא:  
א'. בוצעו תיקונים לא מקצועיים ומהותיים, אלא קוסמטיים בלבד.  
ב'. הופעת הסדקים מחדש נגרמה ע"י המשך של שקיעת השלד.

**1.11 למיטב הבנתו קיים גורם נוסף לתופעות השקיעה וסדיקה, והוא – סוג הקרקע מתחת לבית**

1. נכון להיום שלד הבית אינו תקין ונמצא במצב חמור, לפחות במספר קטעי השלד.
2. הליקויים שנמצאו הם תוצאה מ:
  - א'. אי ביצוע בדיקות הקרקע לפני בניית הבית או ביצוע בדיקות בצורה לא מקצועית ורשלנית.

- ב'. תכנון השלד ובעיקר יסודות על בסיס היעדר בדיקות הקרקע או 1/ על בסיס בדיקות לא תקינות ורשלניות.
  - ג'. ביצוע יסודות בצורה לא תקינה או לא לפי התכנון.

- ד'. בניית קירות הבית ובעיקר באזור פתחים בצורה לא תקינה.
3. על רקע העובדות לגבי אי תקינות של בדיקות הקרקע, אי תקינות של יסודות ואי תקינות של עבודות הבנייה, ולמיטב ידיעתי לא ניתן לתקן את הליקויים המתוארים בצורה חד משמעית וסופית. למיטב ידיעתי אחרי ביצוע תיקונים ברמה הכי מקצועית לפחות חלק הסדקים יחזור ויופיע מחדש. כנ"ל פינת הבית אשר שוקעת באופן מופרז.

1. לבצע בדיקות קרקע;
2. ע"י גורם מקצועי, כגון מתכנן קונסטרוקציה, ועל סמך הבדיקות הנ"ל לתכנן את תיקון של הפינה השוקעת.
3. כמו כן יש לתכנן תיקוני סדקים, כגון חיבור חלקי הקירות.
4. ע"י קבלן מיומן ומקצועי לבצע את התיקונים המתוכננים.

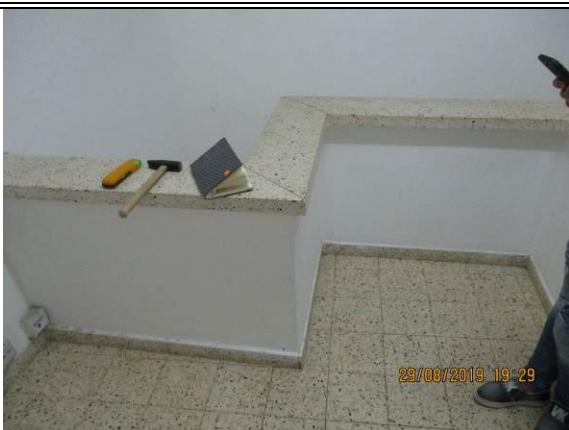
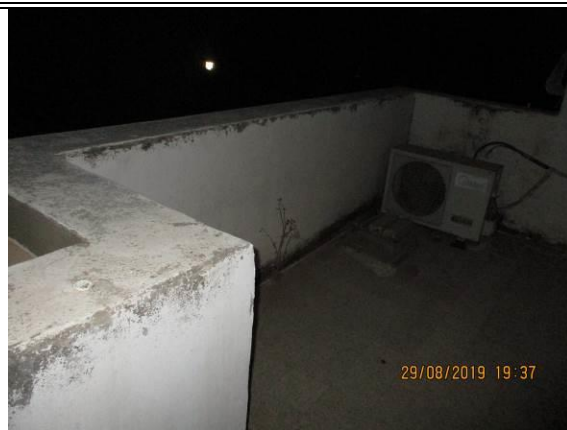
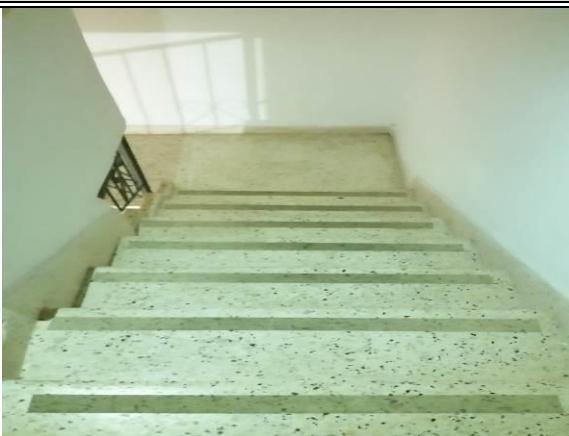
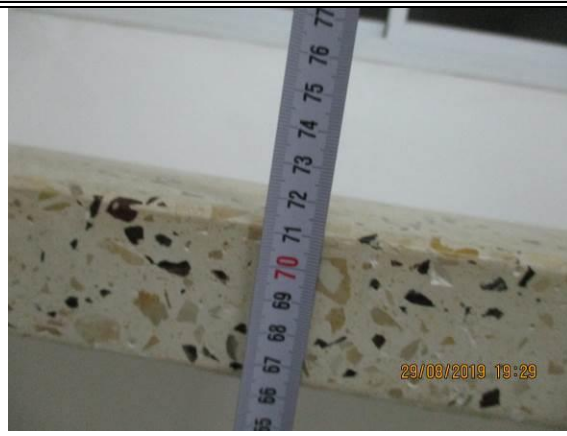
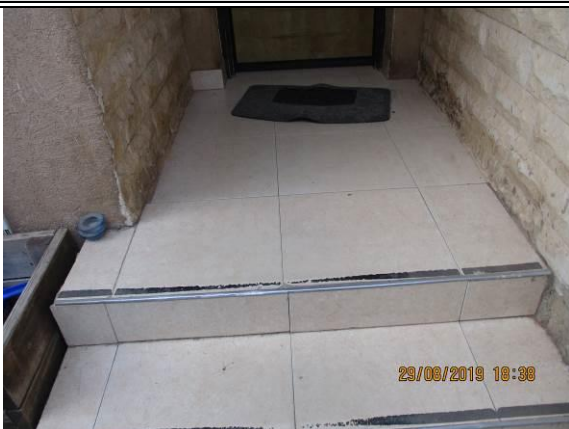
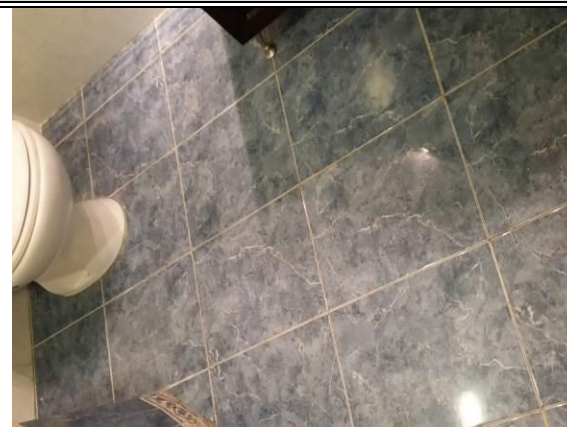
**להלן נספח תמונות:**

2.1 גובה קירות המעקה במרפסת השמש לא תקני ולא בטיחותי. וזאת בשל פער של 10-15 ס"מ

אשר נוצר בין גובה התקני של 105 ס"מ לגובה קירות הקיים.

2.2 כנ"ל בקומת הבית העליונה ברחבה לפני המדרגות / לובי קומתי. כאן הפרש הגבהים גדול

2.3 במהלך המדרגות הפנימיות כלל לא הורכב מעקה.

2.4 בחדר רחצה כללי בוודאות ובשני חדרי הרחצה נוספים עם סבירות גבוהה, בוצע ריצוף

שמנוגד לדרישות התקן בגין התנגדות להחלקה. הריצוף הנוכחי אינו תקני ומהווה מפגע

1. לתכנן ולבצע מעקה נוסף במרפסת השמש ובלובי קומתי.

2. לתכנן ולבצע מעקה במהלך המדרגות.

3. להחליף ריצוף בחדרי הרחצה ובמבוא לבית.

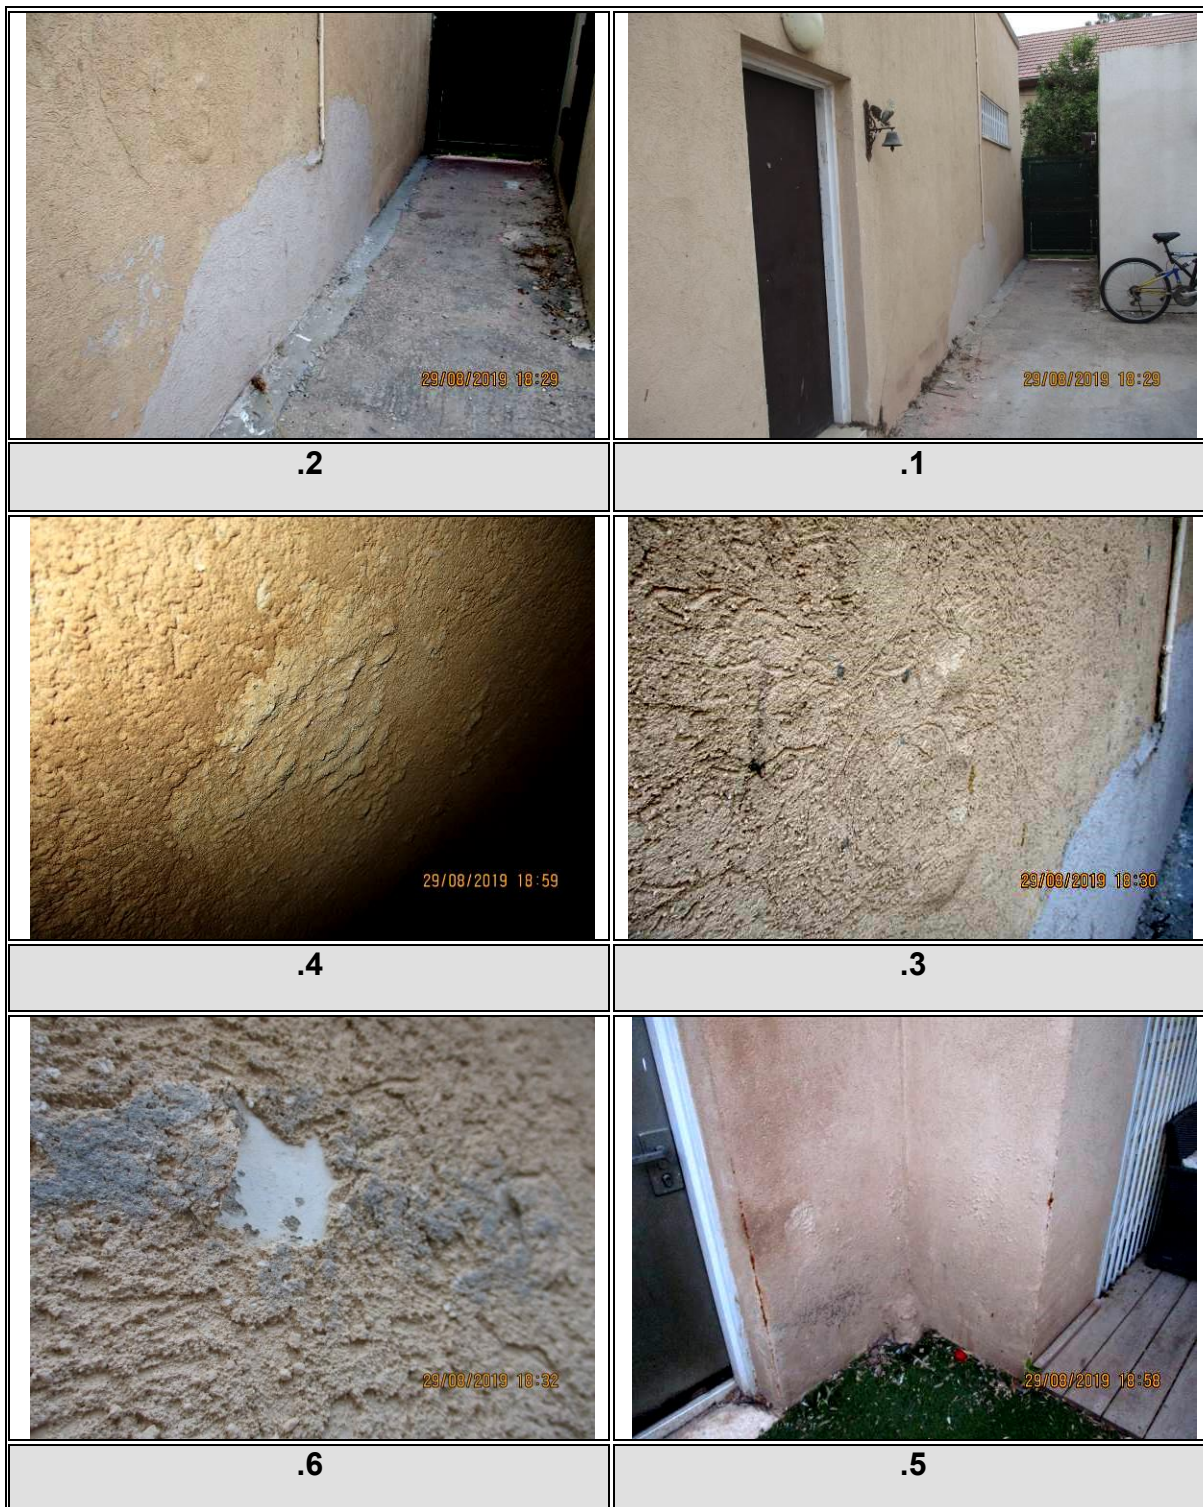
**להלן נספח תמונות (דוגמאות בלבד):**

- 4.1 קירות הבית החיצוניים מטויחים באמצעות שליכט אקרילי גמיש.
- 4.2 בנוסף לקטעי שליכט פגום ע"י סדקים נמצאו גם ליקויים נוספים חמורים הבאים:  
א'. קטעים גדולים של שליכט "רופף" אשר מעיד על הפרדות השליכט מקירות הרקע;  
ב'. בועות והתנפחויות הטיח, אשר נגרמו ע"י רטיבות אשר עולה מהרקע על הקירות שלא אטומים כנדרש.
- 4.3 הנני משוכנע ובטוח שהשלכט הנ"ל מראש נעשה בצורה לא תקינה ולא מקצועית בכל קירות הבית. עיקר הבעיה הוא – היעדר כל הכנת הקירות לפני ביצוע השליכט. כמו כן עפ"י המקומות המקולפים סביר להניח שאף הפריימר לא נעשה על הקירות לפני השליכט, וזה היה חובה.
- 4.4 למיטב הבנתי בשום פנים ואופן לא ניתן לבצע תיקוני השליכט מקומיים או / ו נקודתיים. (גם זה נעשה ע"י הבעלים אך ללא שום הצלחה).

1. להסיר שליכט לקוי באופן מלא.
2. לתקן סדקים.
3. לאטום את הקירות כנדרש.
4. לבצע הכנות הקירות לביצוע שליכט חדש.
5. לבצע שכבת פריימר מתאים לסוג השליכט החדש.
6. לבצע שלליכט חדש.

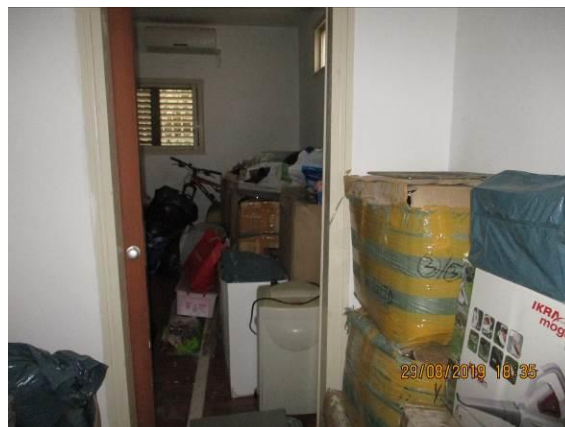
הערה: חדר הרחצה ביחידת דיור נפרדת לא נבדק, בשל כמות גדולה של חפצי הבעלים.
