## הנדון: חוות דעת וממצאי ביקורת ליקויי בנייה

### דירה חדשה מקבלן

**תיאור המבנה:** בניין מגורים, בן 7 קומות + קומת כניסה. בנייה קונבנציונלית.

**הדירה:** דירה מס' 6, בקומה 1, בת 4 חדרים, עם מרפסת מקורה צמודה.

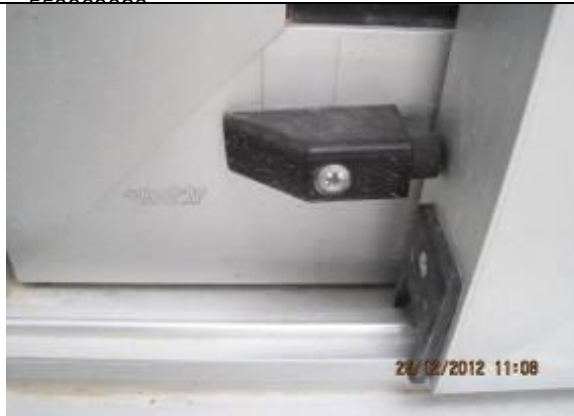
| <b>2. דוגמא</b> | <b>1. לא הורכב מעצור לכנפיים &lt;</b> |

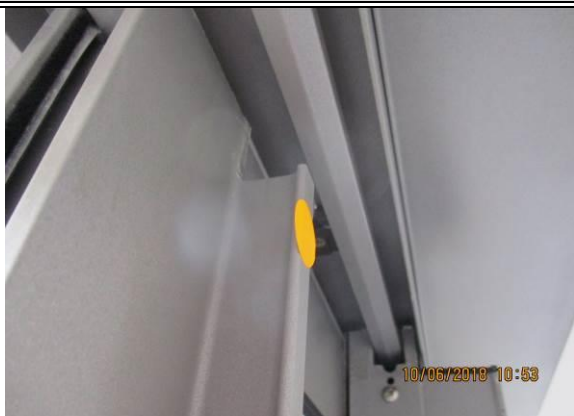
| <b>4. כאן הוא חסר</b> | <b>3. כאן קיים פקק פלסטיק &lt;</b> |

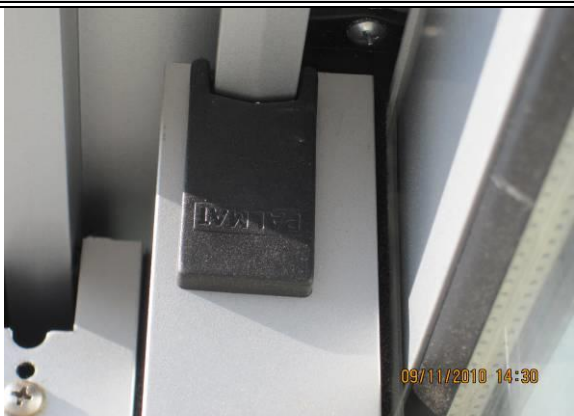
| <b>6. דוגמא</b> | <b>5. לא הורכבו מכסי בורג &lt;</b> |

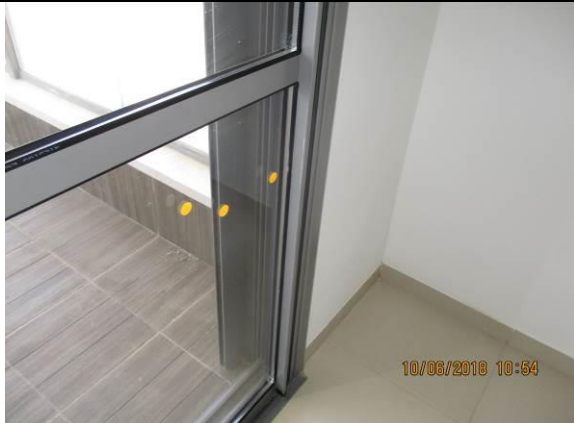
- 1.1.8 3 מתוך 4 שמשות הזכוכית נמצאו שריטות רבות ומהותיות. בשמשה הרביעית לא היה ניתן לאתר את השריטות בגלל שכבת אבק. יתכן ששכבת האבק בשמשות אחרות הסתירה שריטות נוספות.

| <p><b>8. כנ"ל</b></p> | <p><b>7. סימון שריטות על שמשות הוויטרינה (דוגמאות בלבד)</b></p> |

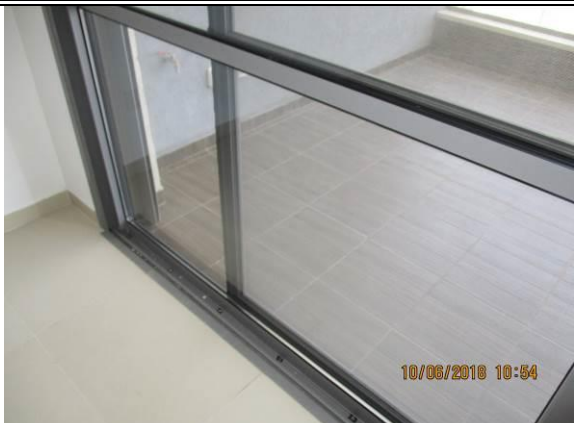
| <p><b>10. שמשה זו לא נבדקה</b></p> | <p><b>9. כנ"ל</b></p> |

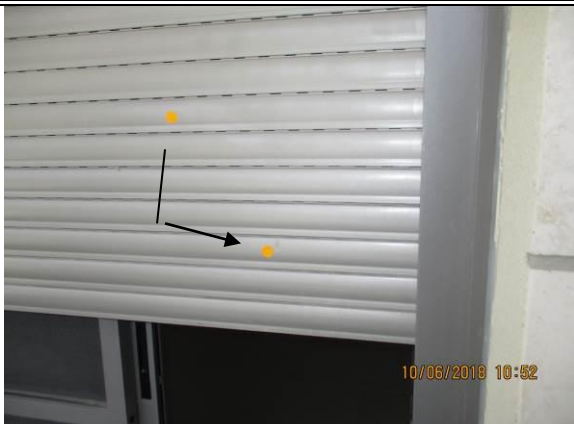
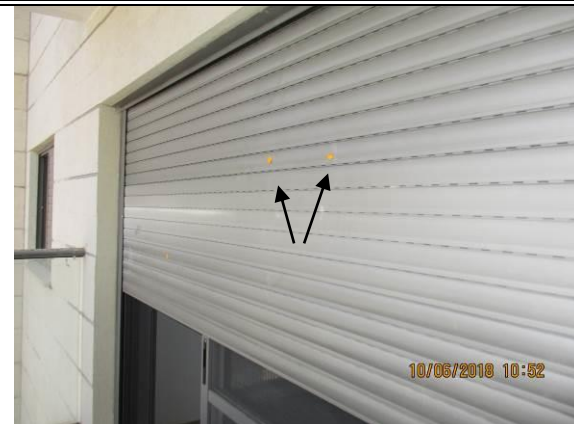
- 1.1.6 בתריס נמצאו כ- 4 רפפות פגומות.
- 1.1.7 כשהתריס יורד עד הסוף בין תחתית התריס לבין רצפת המרפסת נוצר מרווח גדול אשר מחדיר אור. לא היה ניתן לקבוע את הגורם לבעיה: עקמומיות של התריס או ו/ עקמומיות של רצפת המרפסת.

| <p><b>12. כנ"ל</b></p> | <p><b>11. סימון רפפות תריס פגומות</b></p> |

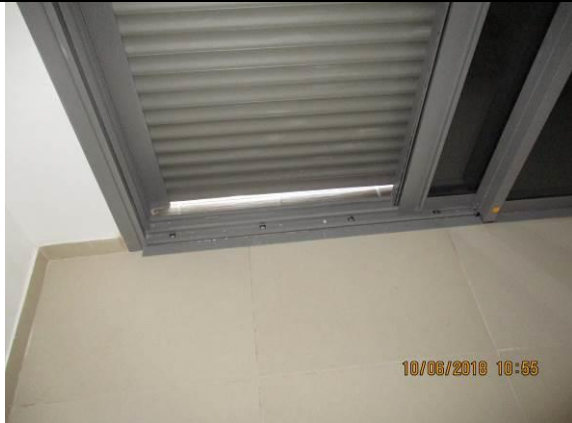
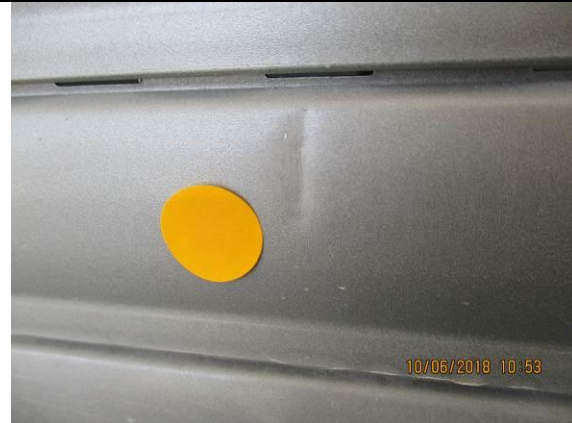
| <p><b>14. נוצר פתח אור בין התריס לרצפה</b></p> | <p><b>13. דוגמא של פגם בתריס</b></p> |

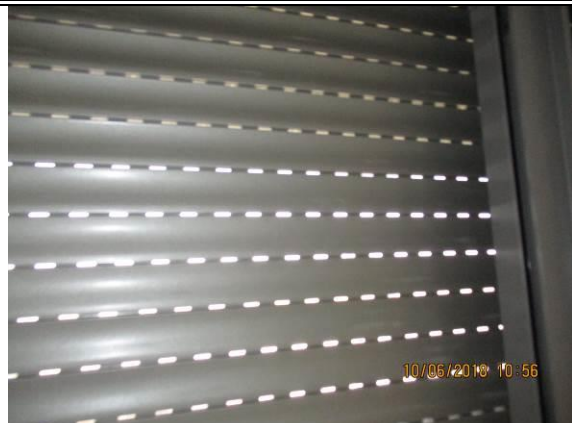
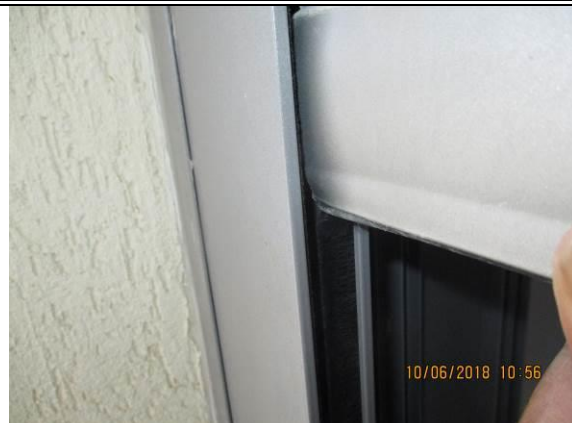
- 1.1.3 בחיזוק (ידיה) של כנף השמאלית חסר פקק פלסטיק על קצה החיזוק.
- 1.1.4 תריס מרעיש מאוד בעת ירידה ועלייה (בעיקר בעליה).
- 1.1.5 רפפות התריס לא מתאימות במידה (אורך) למרחק שנוצר בין המסילות – וקצרות מידי. בנוסף ע לדופנות הרפפות לא הורכבו אביזרי קצה.

- השלכות הליקויים הנ"ל הן:
- א'. חלקי רעש התריס נובע מאי התאמה זאת;
- ב'. תפקוד התריס לא תקין;
- ג'. ברוחות חזקות יש לצפות להתפרקות התריס מהמסילות, כולל פגיעה בפח התריס בקצוות הרפפות וכדומה.

| <p><b>16. תריס מרעיש בצורה מופרזת בעת תנועתו</b></p> | <p><b>15. רפפות של התריס קצרות</b></p> |

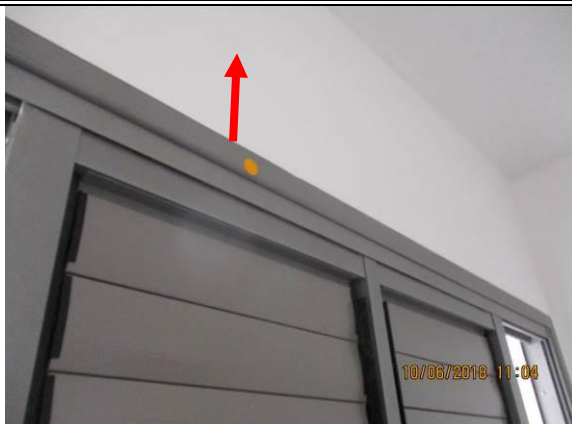
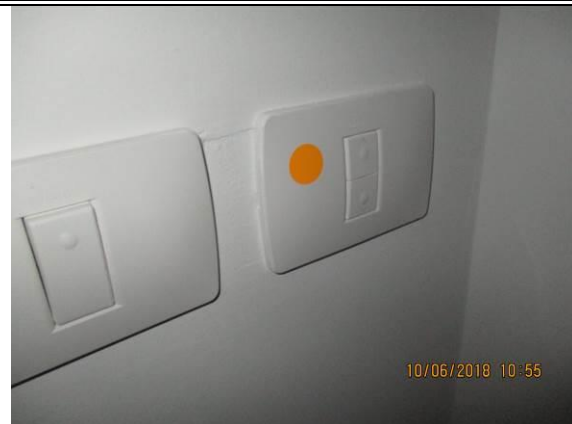
1.1.10 מפסק התריס מתפקד בצורה "הפוכה".

1.2.7 במרפסת השירות המסגרת העליונה של התריס אינה יציבה ומתרוטלת. ליקוי זה נוצר

בשל היעדר מילוי תקני בין המסגרת לגליף העליון.

| <p><b>18. מסגרת התריס במרפסת שירות מתרוממת בשל היעדר מילוי</b></p> | <p><b>17. מפסק התריס מתפקד בצורה "הפוכה"</b></p> |

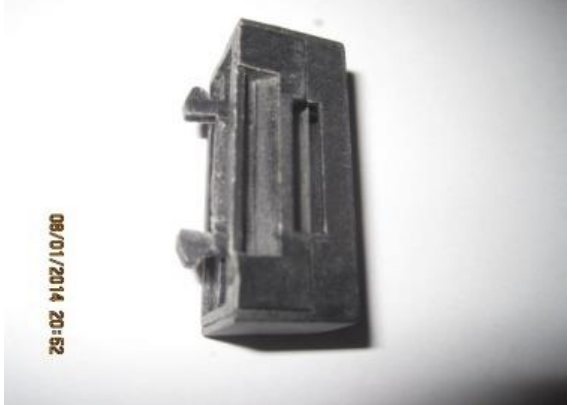
| <p><b>20. דוגמא</b></p> | <p><b>19. לא הורכבו שסתומי מים חד כיוניים &lt;</b></p> |

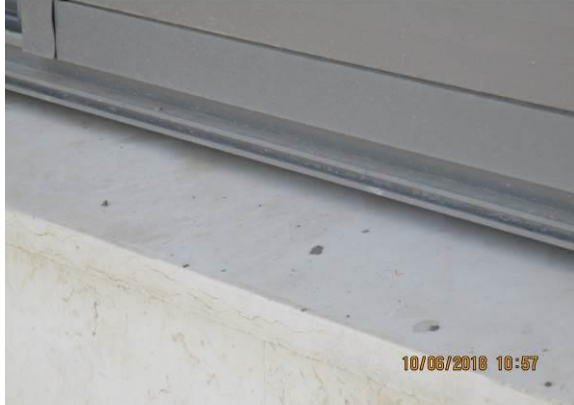
| <p><b>22. לא בוצעה אטימה</b></p> | <p><b>21. חלון &lt;</b></p> |

- 2.1 להרכיב את שסתומי המים החד כיווניים.
- 2.2 להשלים את מכסי הבורג.
- 2.3 בחלון הממ"ד יש לאטום בין מסגרת התריס לאדן החלון.
- 2.4 בחלון הממ"ד יש לשחרר את כנף ההדף הימנית.
- 2.5 בחלון הממ"ד- בתריס יש להחליף את המסילה העליונה או להרכיב אביזרים הנדרשים בכנף התריס על מנת למנוע את רעידתה.
- 2.6 לבצע ניקוז בתחתית של חלון הממ"ד.
- 2.7 בתריס במרפסת שירות יש לפרק את ההלבשה העליונה ולבצע מילוי תקני בין מסגרת התריס לבין הגליף העליון.

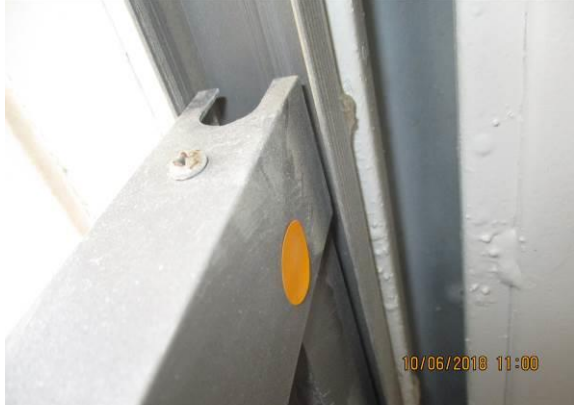
| <p><b>24. מידה של מסילה לא מתאימה לעובי של כנף התריס (רעידת תריס)</b></p> | <p><b>23. כנף ההדף תקועה</b></p> |

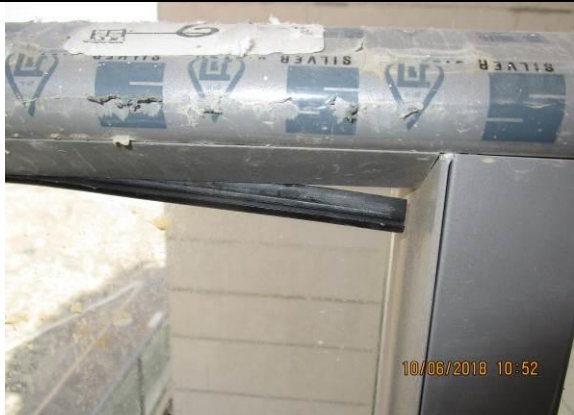
האטמים גם בצדן השני של שמשות הזכוכית. רק שהרכבת האטמים בוצעה בצורה לא תקינה ולא נכונה, ובכל המקומות האטמים מתפרקים בקלות. הבעיה היא שקבלן האלומיניום חסך בזמן, לא פירק את מחזיקי השמשות והכניס את האטמים בכוח בין המחזיקים לבין השמשות. יש לפרק את המחזיקים, להכניס את האטמים לחריצים המיועדים לחיזוק האטמים ולהרכיב את המחזיקים יחד עם האטמים.

| <p><b>28. אטמי גומי מתפרקים בקלות</b></p> | <p><b>27. מעקה במרפסת</b></p> |

- 4.1 להמציא פתרון ראוי לפינת המעקה הבעייתית. מספר פתרונות ראה בנספח תמונות.
- 4.2 לשפר גימור בחיבור המעקה לקיר הבניין.
- 4.3 להתקין אטמי הגומי משני צדי הזכוכית.

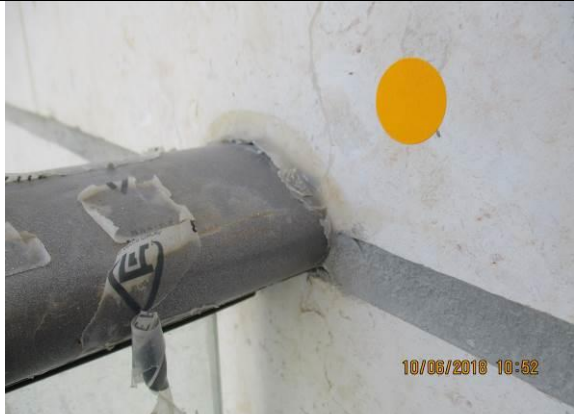
| <p><b>30. גימור לא ראוי</b></p> | <p><b>29. פינה לא תקינה</b></p> |

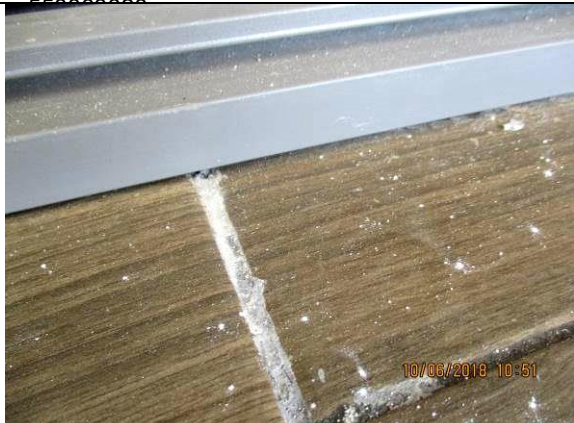
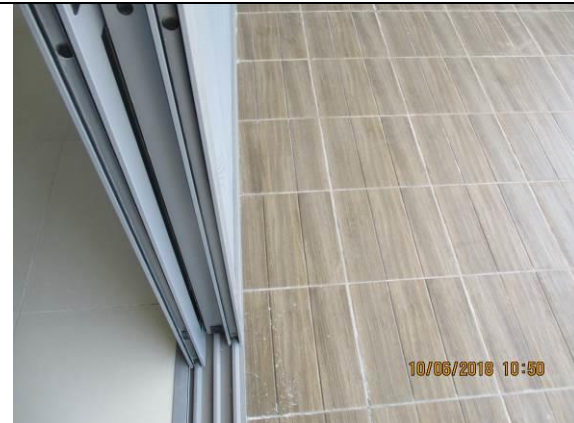
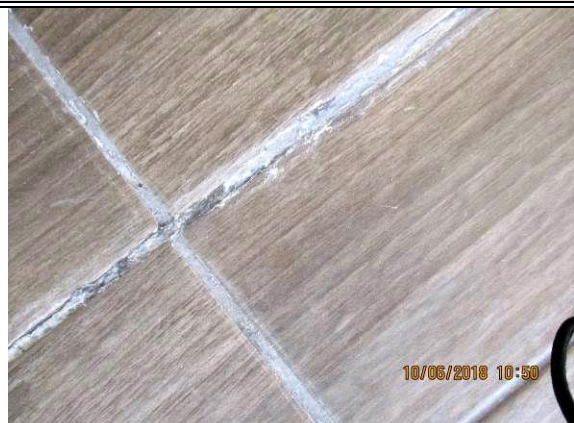
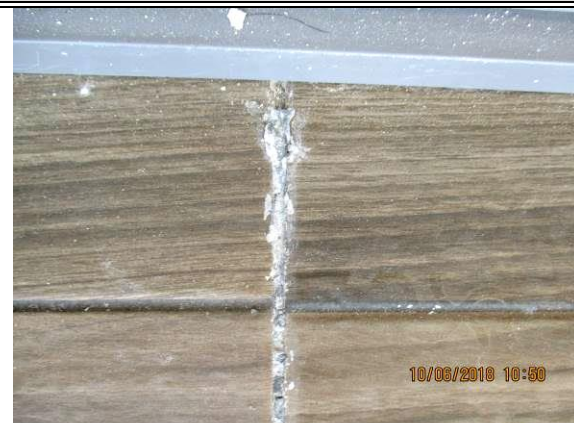
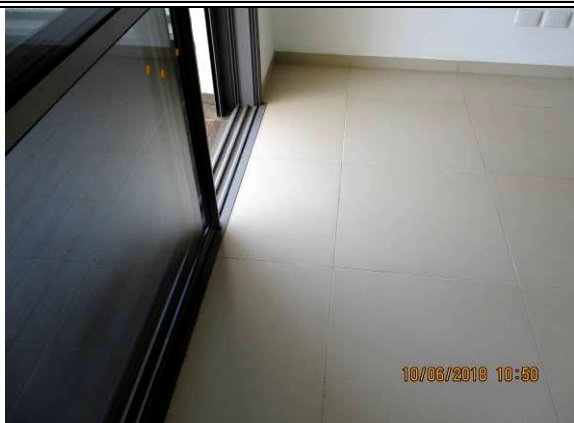
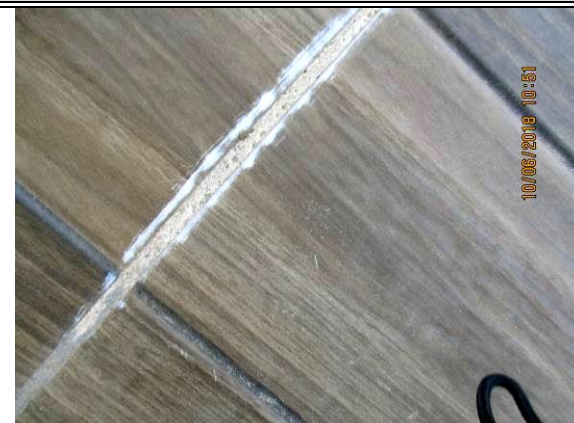
- 2.1.1 בתשתית ריצוף המרפסת קיימת רטיבות עוצמתית. על כך מעידים באופן ברור המלחים על פני הרובה.
- 2.1.2 סריקה תרמית גלתה הצטברות מים בתשתית הריצוף.
- 2.1.3 יש לציין שהן סימני הרטיבות הוויזואליים, והן הצטברויות מים ברצפה ברובם נמצאים בחצי משטח הריצוף הסמוך לוויטרינה / לקיר בו הורכבה הוויטרינה.
- 2.1.4 קיום רטיבות בכמות גדולה מהווה מראה ריצוף לא ראוי ולא אסתטי, ובמשך הזמן עלול להשפיע על תקינות של מערכת הריצוף (שקיעה וכו').
- 2.1.5 הגורמים לייצור הצטברות מים בתשתית לריצוף הם:
- א'. שיפועים לא תקינים ברצפת הבטון לכיוון קולט המים של המרזב.
- ב'. קולט המים לא תקין או הרכבתו הייתה לא תקינה.
- הערה: מדובר על קולט המים מסוג "כפול", אשר מנקז מי הגשם הן מפני הריצוף, והן מתשתיתו.

| <p><b>2. סימני רטיבות ברורים ממש על פני הרובה</b></p> | <p><b>1. ריצוף המרפסת בסמוך לוויטרינה</b></p> |
| <p><b>4. כנ"ל</b></p> | <p><b>3. כנ"ל</b></p> |
| <p><b>6. ריצוף הסלון בסמוך לוויטרינה</b></p> | <p><b>5. כנ"ל</b></p> |

1. הדרך הנכונה ביותר במקרה הנדון אשר פותרת את כל בעיות הרטיבות היא :
  - 1.1 לפרק ריצוף המרפסת באופן מלא. להסיר תשתית לריצוף.
  - 1.2 לבדוק תקינות של קולט המים, במידת הצורך לתקנו.
  - 1.3 לבצע מדה בטון נוספת, על מנת לתקן שיפועים.
  - 1.4 לפרק את הוויטרינה.
  - 1.5 לבצע מערכת איטום תקינה במפגש בין רצפת הסלון לרצפת המרפסת.
  - 1.6 לאחר פירוק הריצוף, הסרת חומר התשתית וביצוע מדה בטון מומלץ מאוד לאטום את רצפת המרפסת מחדש. לרצף מחדש.
  - 1.7 לרצף מחדש תוך הקפדה על שיפועי ריצוף תקינים ועל מישוריות / אופקיות הריצוף בצמוד לוויטרינה (להבטחת מגע תקין של התריס לרצפה).
  - 1.8 לבצע רובה ותיקוני גמר סופיים.

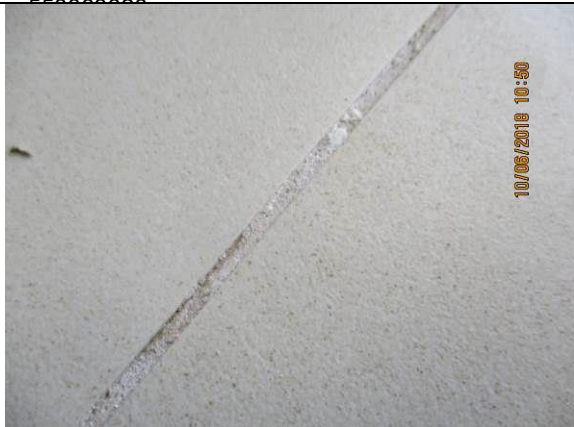
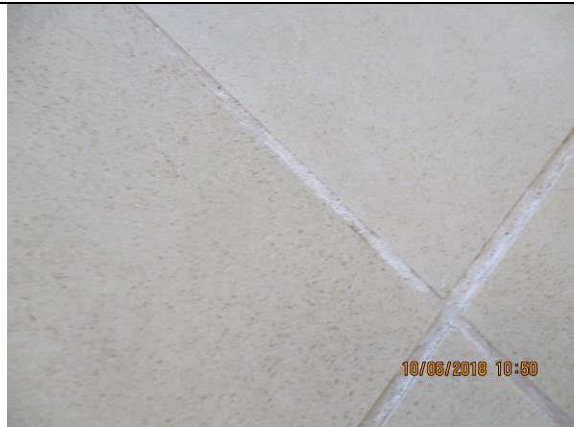
- 2.2.1 במישקי ריצוף הסלון נמצאו סימני רטיבות הזיהים לאלה שברצפת המרפסת, רק בעלי עוצמה נמוכה יותר.
- 2.2.2 מכאן החשש שהרטיבות עוברת מרצפת המרפסת לרצפת הסלון מתחת לוויטרינה, וזאת בשל אי תקינות של מערכת האיטום מתחת לוויטרינה – במפגש בין רצפת המרפסת לרצפת הסלון.
- 2.2.3 סריקה תרמית באמצעות מצלמה תרמית באופן ברור העידה על כך, ובנוסף אף הצביעה על מיקום חדירות המים (הרטיבות).

| <p>8. כנ"ל</p> | <p>7. סימני רטיבות זהים לאלה שבמרפסת</p> |

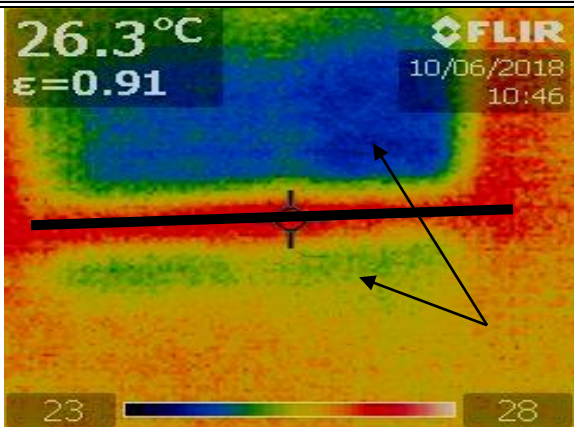
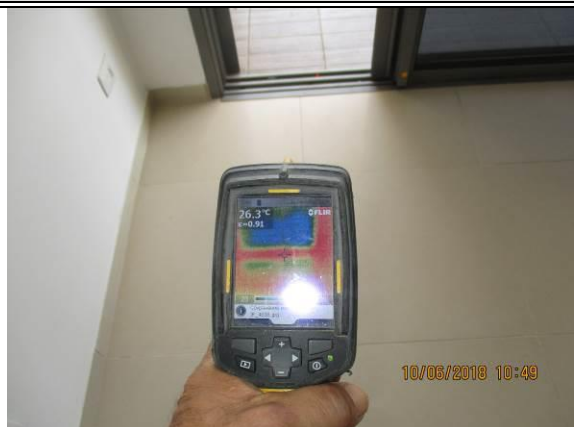
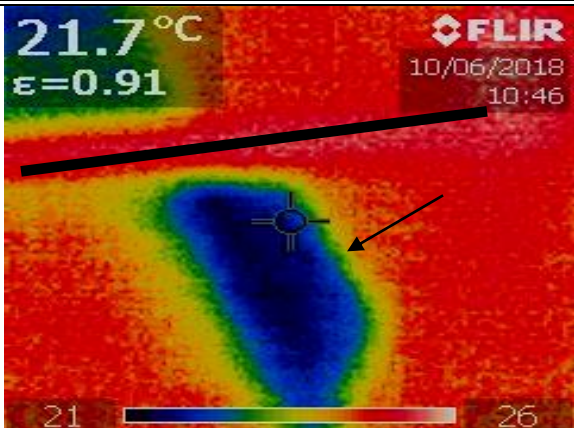
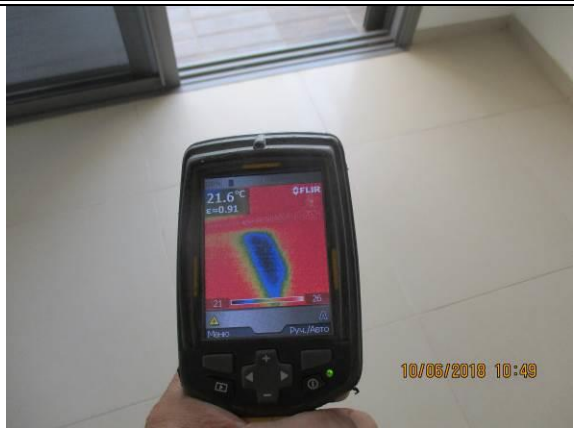
| <p>10. הדמיה תרמית של הרטיבות קו השחור מסמן את המסילה התחתונה. הצטברות מים גדולה במרפסת בצמוד לוויטרינה. רטיבות / הצטברות מים בסלון בצמוד לוויטרינה</p> | <p>9. סריקה תרמית באמצעות מצלמה תרמית</p> |
| <p>12. הצטברות מים ברצפת הסלון בצמוד לוויטרינה</p> | <p>11. כנ"ל בצד הימני &lt;</p> |

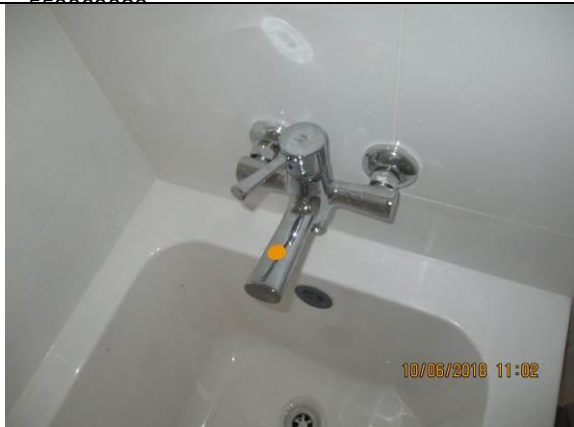
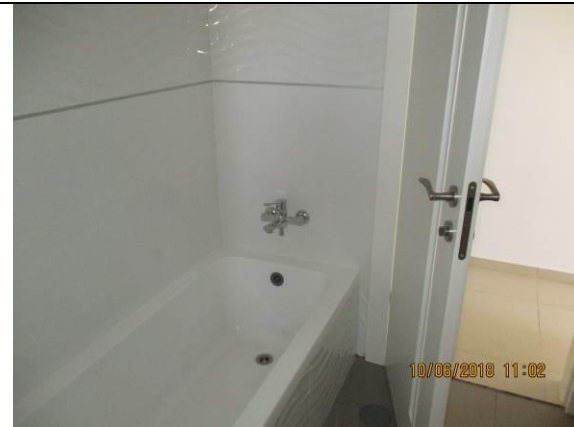
3.1.1 ברז הסוללה של האמבט לא יציב ומתנדנד בצורה מופרזת.

| <p><b>2. ברז לא יציב</b></p> | <p><b>1. חדר רחצה כללי &lt;&lt;&lt;&lt;</b></p> |

- 1.1 לחזק את ברז הסוללה.
- 1.2 לפרק את הדלת ולהרכיבה מחדש בצורה תקינה ומקצועית. להערכתי באופן חלקי ליקויי הדלת הנ"ל נובעים מסטיות בקיר בו הורכבה. עקב כך לאחר פירוק הדלת יש לבדוק ובמידת הצורך ליישר את הקיר. כולל תיקוני גמר נלווים, כגון טיח וצבע.
- 1.3 במידת הצורך (אי תקינות) יש להחליף את הזכוכית בדלת במרפסת שירות.
- 1.4 לבצע אף מים בתקרה שמעל מסתור הכביסה.
- 1.5 לתקן או להחליף את מפסק הדוד הלא תקין.

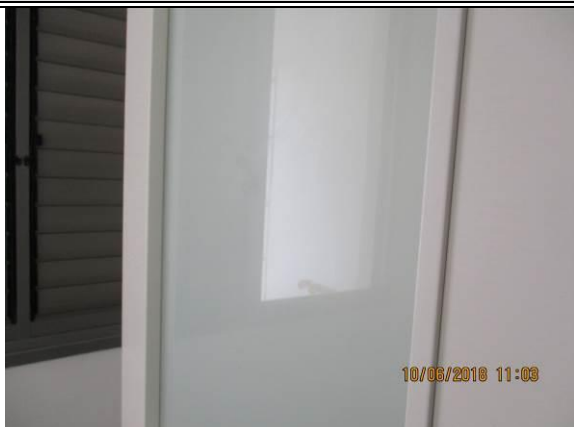
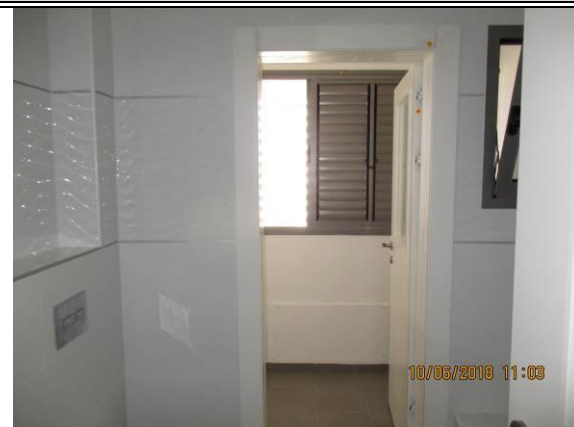
3.1.3 בנוסף לנאמר בסעיף הקודם יש לדרוש מהקבלן אישור רשמי על סוג הזכוכית בדלת של

| <p><b>4. נדרש בירור לגבי סוג הזכוכית</b></p> | <p><b>3. דלת במרפסת שירות</b></p> |

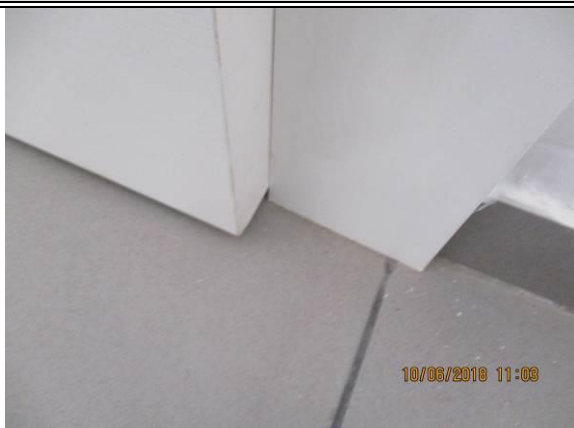
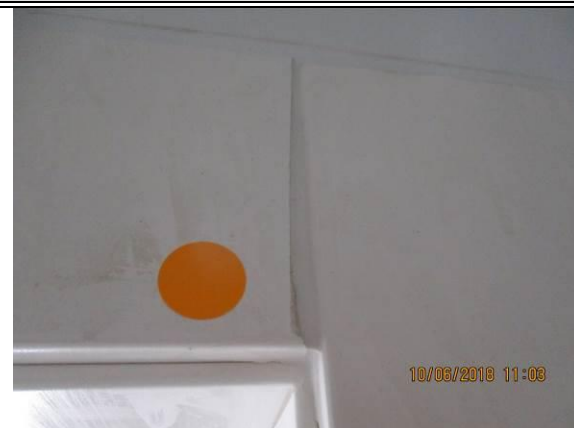
ב'. כנף הדלת לא מקבילה למשקוף ונוגעת במשקוף בתחתיתו.

ג'. הלבשות הורכבו בצורה עקומה, גימור בחיבורי ההלבשות נמצא מתחת לכל ביקורת.

| <p><b>6. כנף נוגעת ופוגעת במשקוף</b></p> | <p><b>5. גימור לקוי</b></p> |

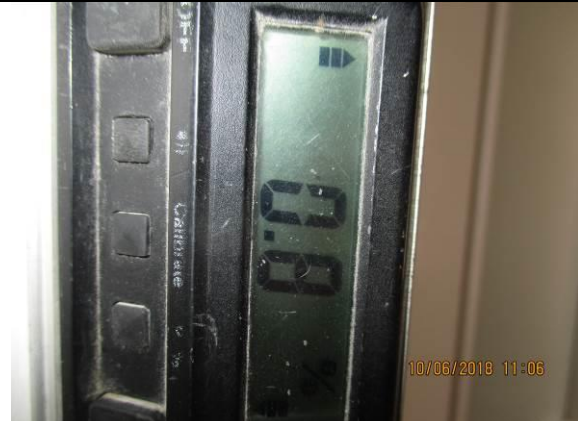
א'. מזוזות המשקוף הורכבו עם סטיות גדולות מהאנך לשני הכיוונים – במקביל ובניצב

| <p><b>8. סטיית משקוף מהאנך: מזוזה הימנית</b></p> | <p><b>7. הלבשה לא צמודה לקיר ולא מקבילה לו</b></p> |

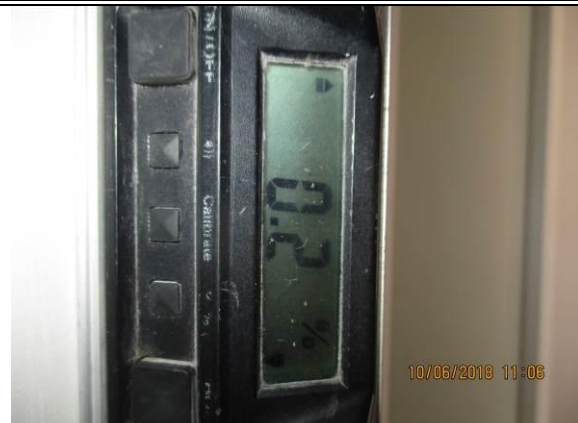
| <p><b>10. סטייה</b></p> | <p><b>9. מזוזה השמאלית &lt;</b></p> |

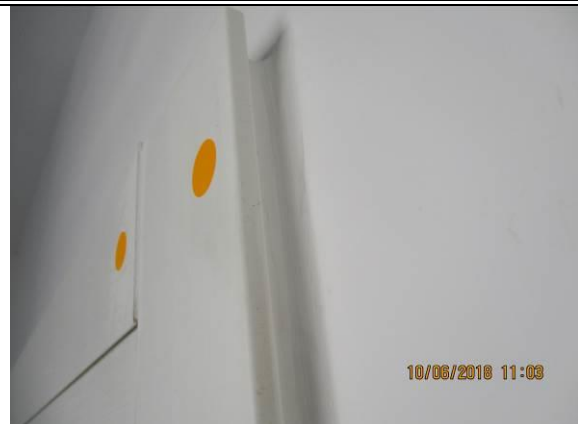
ד'. בין ההלבשות לקירות נוצרו מרווחים גדולים אשר התמלאו בחומר אשר כבר מתפרק.

| <p><b>12. כנ"ל</b></p> | <p><b>11. שינוי במרחק בין ההלבשה לקיר</b></p> |

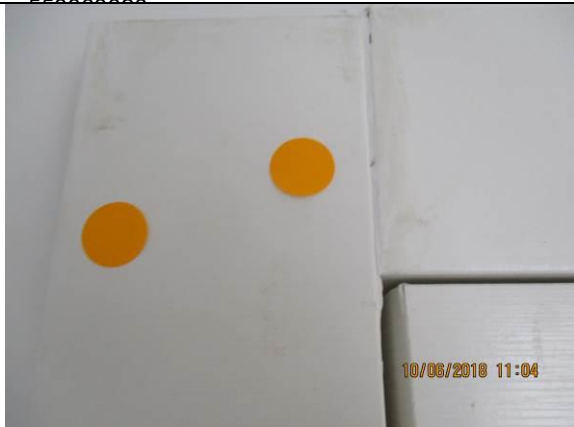
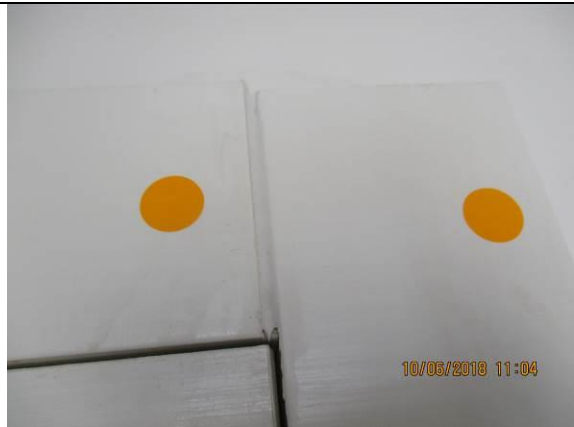
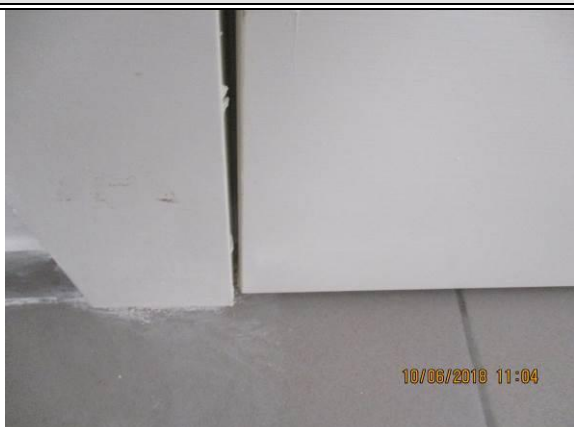
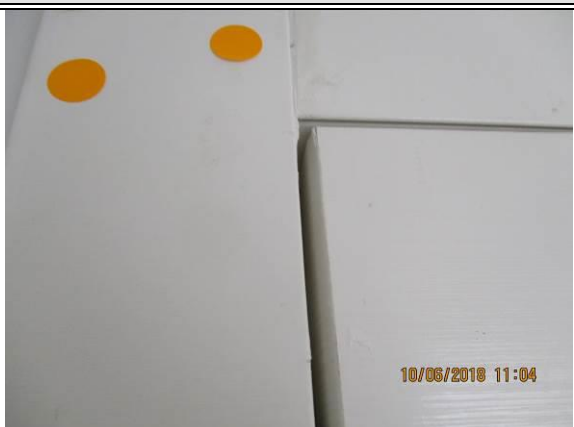
| <b>14. כנ"ל</b> | <b>13. גימור לקוי</b> |
| <b>16. כנ"ל בתחתית הדלת</b> | <b>15. מצב בין הכנף למשקוף בחלקה הדלת העליון</b> |

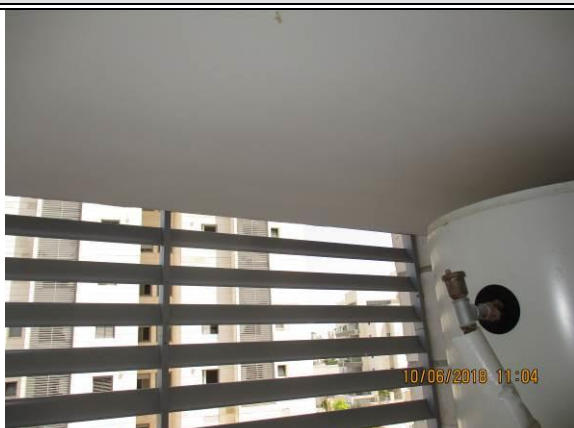
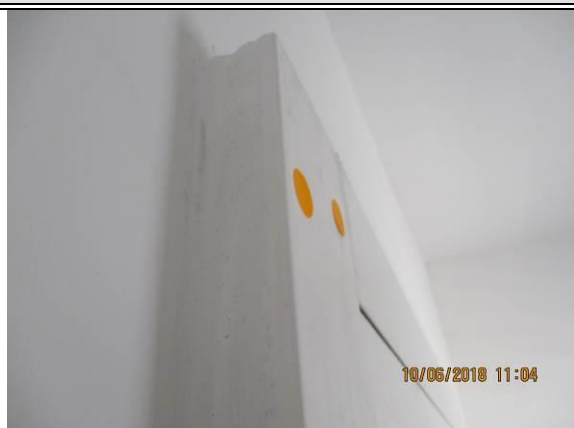
3.1.4 בתקרה מעל מסתור הכביסה לא בוצע אף מים.

| <b>18. לא בוצע אף מים</b> | <b>17. מילוי זה התפרק בעת הבדיקה</b> |

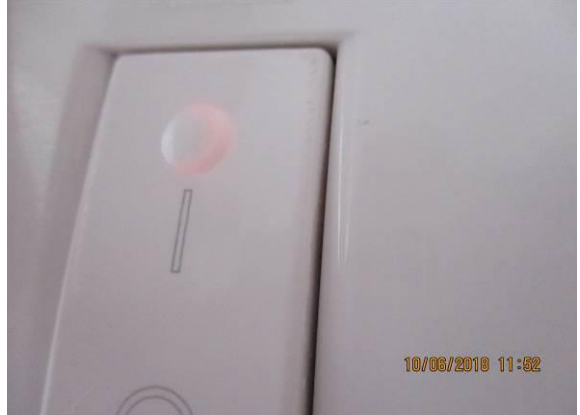
| <p><b>20. אור דלוק כל הזמן, ללא קשר עם מצב המפסק</b></p> | <p><b>19. מפסקי חשמל</b></p> |

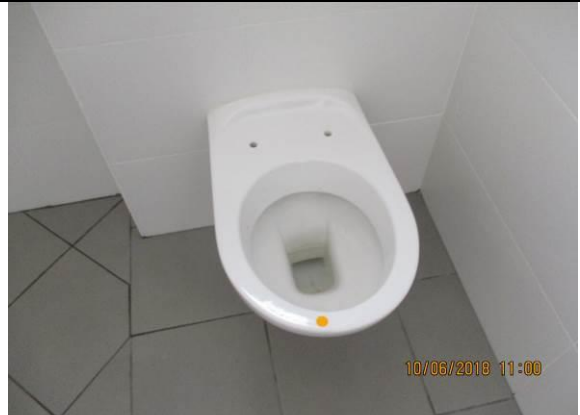
| <p><b>22. אסלה לא יציבה</b></p> | <p><b>21. חדר רחצה הורים &lt;&lt;&lt;&lt;</b></p> |

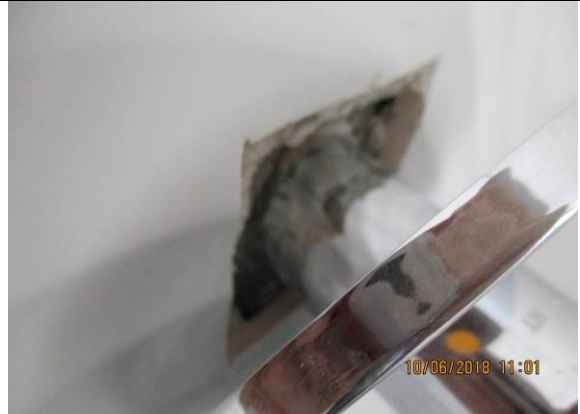
| <p><b>24. קיר לא אטום</b></p> | <p><b>23. צינור לא יציב</b></p> |

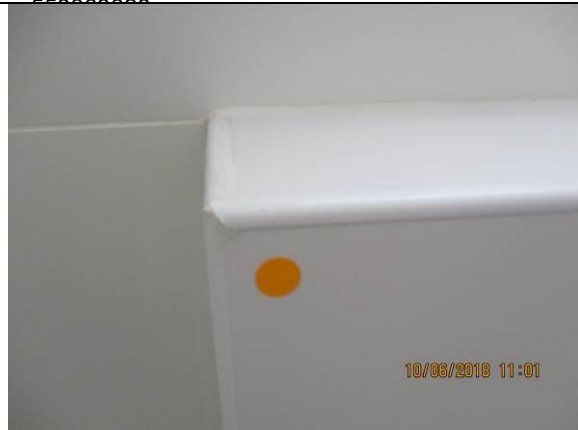
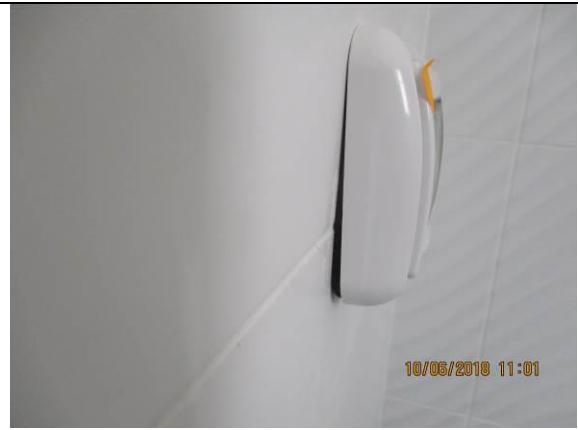
3.2.4 שקע החשמל הורכב בקיר בצורה עקומה ובנוסף לא מחוזק ועתידי להתפרק

3.2.5 נוצר גימור לקוי על ראש הגבהת הניאגרה, וזאת בשל הרכבת פינות קרמיקה לא

| 26. גימור לקוי | 25. הרכב תשקע לקויה |

- 2.1 לחזק את האסלה.
- 2.2 לחזק את צינור הטוש.
- 2.3 לאטום קיר סביב האנטרפוף.
- 2.4 לשפר הרכבה של שקע החשמל.
- 2.5 לתקן גימור בהגבהת הניאגרה.

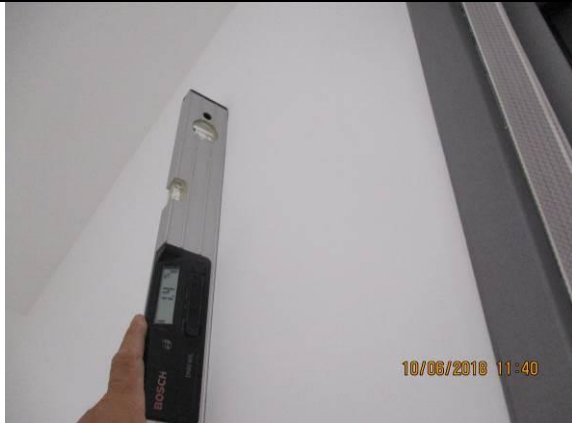
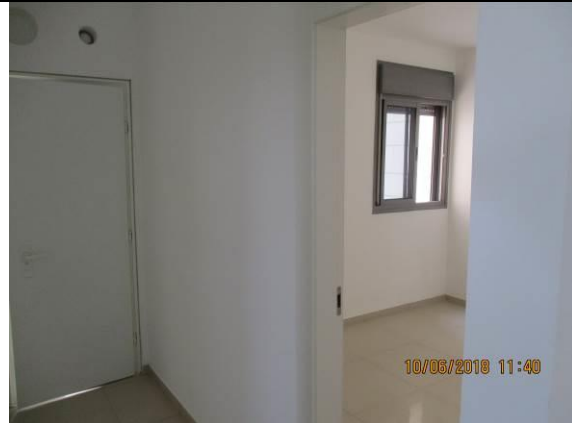
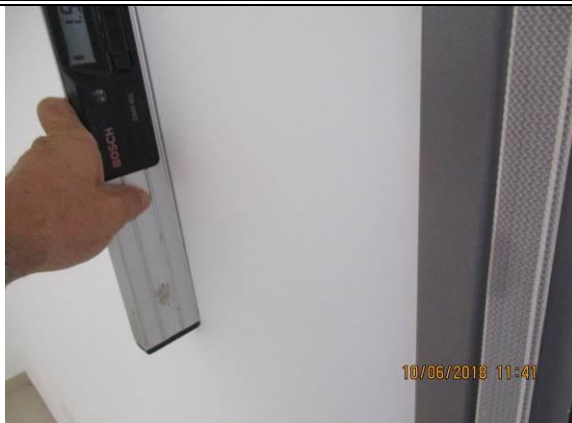
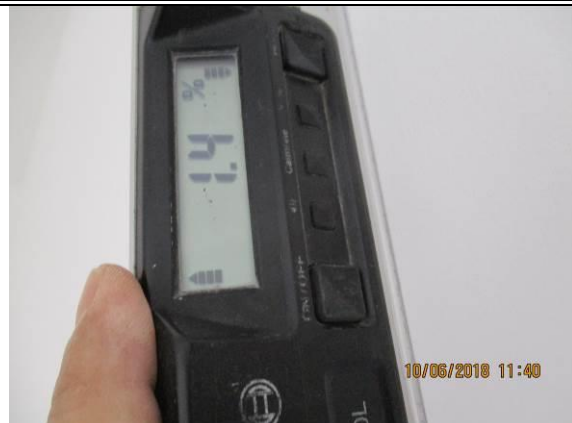
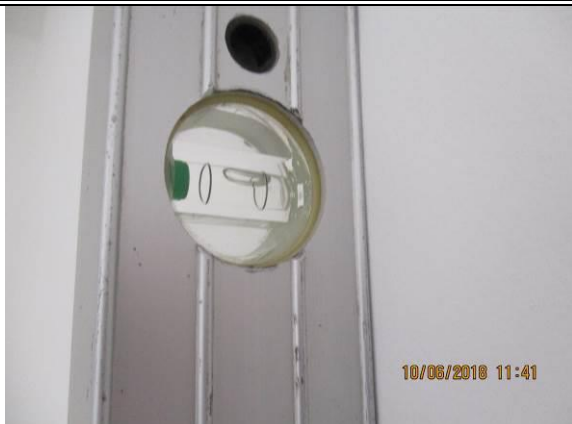
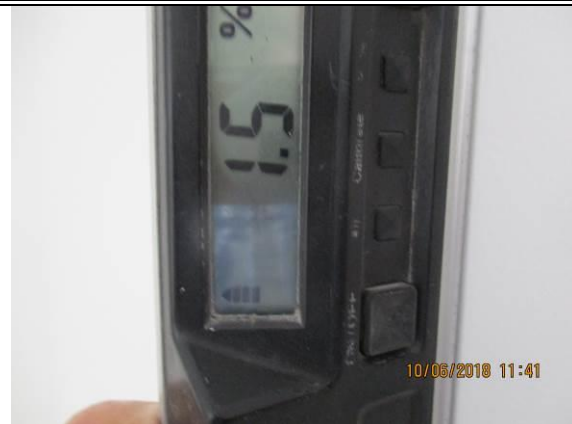
- 4.1 בחדר שינה הצמוד לממ"ד מימין, קיר החיצוני וקיר שמכיל את הדלת נבנו עם סטיות גדולות מאוד מהאנך.
- 4.2 חלון בקיר החיצוני הורכב לפי הקיר וגם בעל סטיות גדולות מהאנך.
- 4.3 סטיות בחלון ממש בולטות לעין, והן שגרמו לבדיקת סטיות בקירות החדר.
- 4.4 כממוצע סטיות מהאנך אשר נמדדו בקירות החדר עוברות את הסטייה המותרת עפ"י התקן במספר פעמים.

| <p><b>2. מדידת סטייה בקיר משמאל לחלון, חלק הקיר העליון &lt;</b></p> | <p><b>1. מדובר על חדר שינה הצמוד לממ"ד מימין</b></p> |
| <p><b>4. חלק הקיר האמצעי &lt;&lt;</b></p> | <p><b>3. 1.4% = כ- 35 מ"מ כאשר גובה הקיר הוא של כ- 2.6 מ'</b></p> |
| <p><b>6. גם לפי פלס המים</b></p> | <p><b>5. התוצאה</b></p> |

1. לפרק את החלון ואת הדלת מהקירות.
2. ליישר את הקירות כנדרש.
3. לצבוע את החדר מחדש.
4. להרכיב מחדש את החלון ואת הדלת.

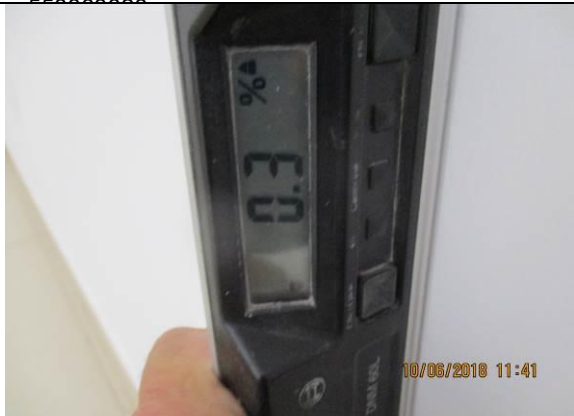
| <p><b>8. התוצאה</b></p> | <p><b>7. מדידה בתחתית הקיר &lt;</b></p> |

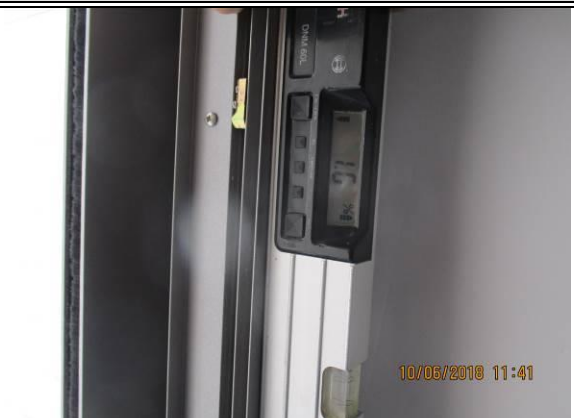
| <p><b>10. כנ"ל צד ימני: 1.0%</b></p> | <p><b>9. מדידת סטייה בחלו עצמו, צד שמאלי : 1.2%</b></p> |

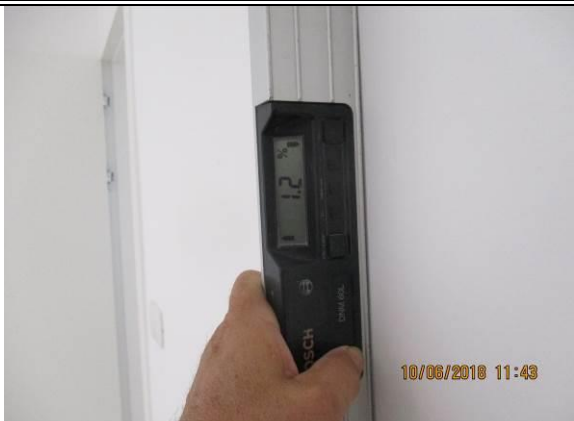
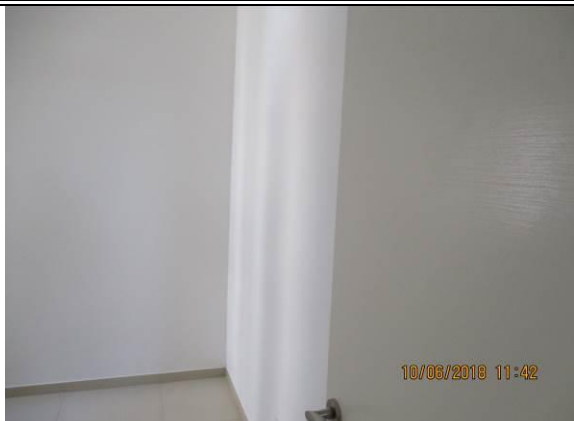
| <p><b>12. מדידה בקיר שמימין לדלת: 1.2%</b></p> | <p><b>11. קיר שמול הדלת וקיר שמול החלון תקינים</b></p> |

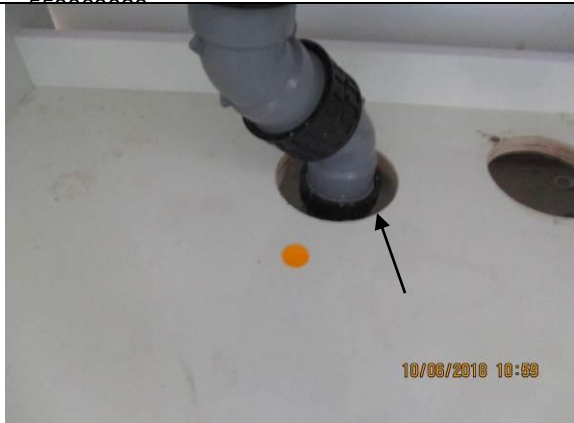
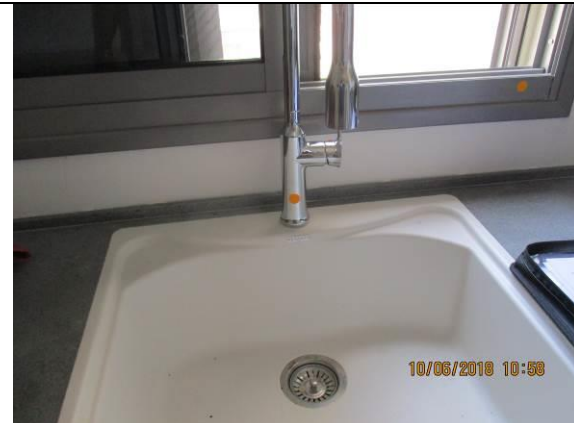
- 5.1.1 בדלתות הארונות כולל בקלפת הזכוכית לא הורכבו מכשירים לטריקה שקטה.
- 5.1.2 ברז הכיור לא מחוזק ולא יציב.
- 5.1.3 בארון הכיור לא הורכבה רוזטה לצינור הניקוז.
- 5.1.4 מתחת לארון הכיור נמצאה קופסת ביקורת. בתחתית ארון הכיור בוצע פתח אשר מכוסה ע"י מכסה פלסטיק. הכל טוב מלבד הדבר החשוב שעל קופסת הביקורת עצמה לא הוחלף מכסה זמני. המכסה הזמני לא אוטם ומיועד לתקופת הבנייה בלבד. כלומר יש לצפות לחדירות מים ממערכת הניקוז על רצפת המטבח מתחת לארונות. ההשלכות ברורות.

| <p><b>2. חסרה רוזטה</b></p> | <p><b>1. ברז לא מחוזק ולא יציב</b></p> |

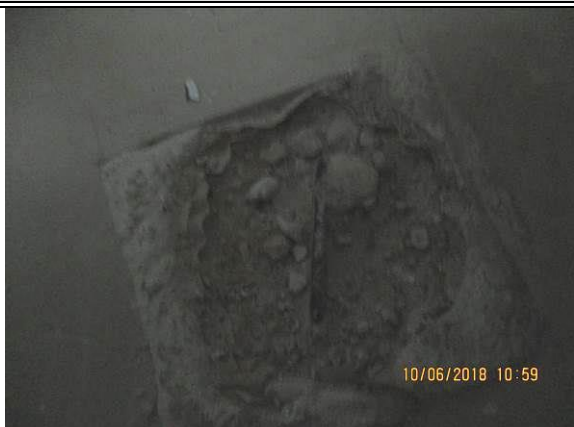
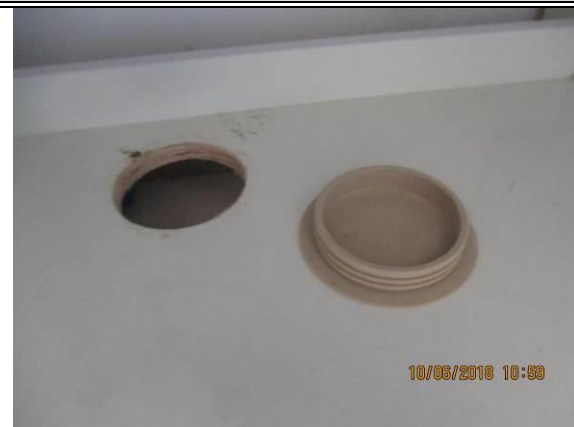
| <p><b>4. על קופסת הביקורת עצמה עדיין נמצא מכסה זמני</b></p> | <p><b>3. פתח ומכסה בארון</b></p> |

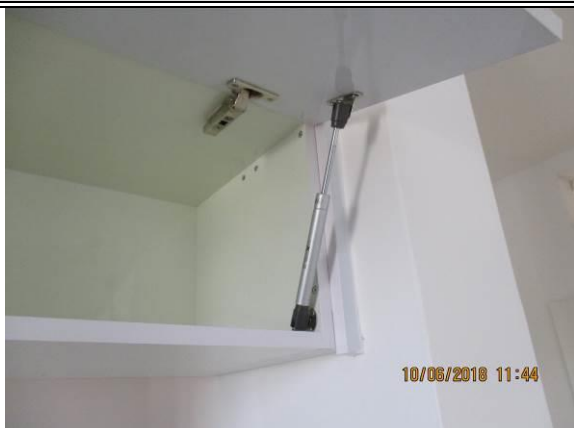
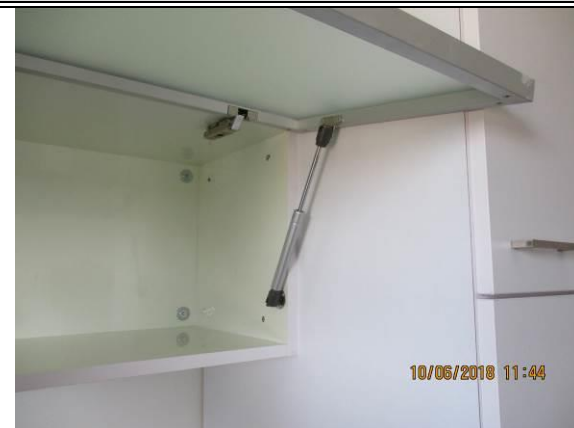
| <p><b>6. כנ"ל</b></p> | <p><b>5. לא הורכבו מכשירים לטריקה שקטה</b></p> |

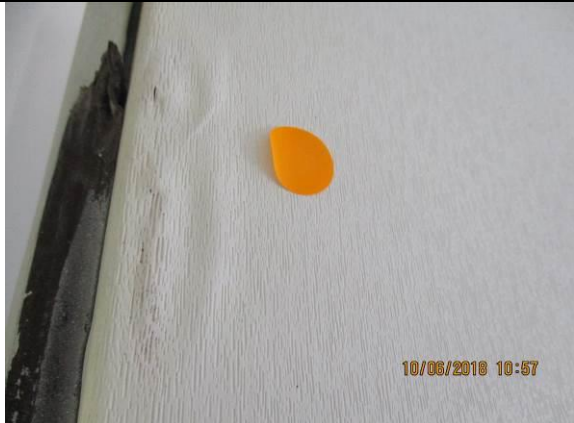
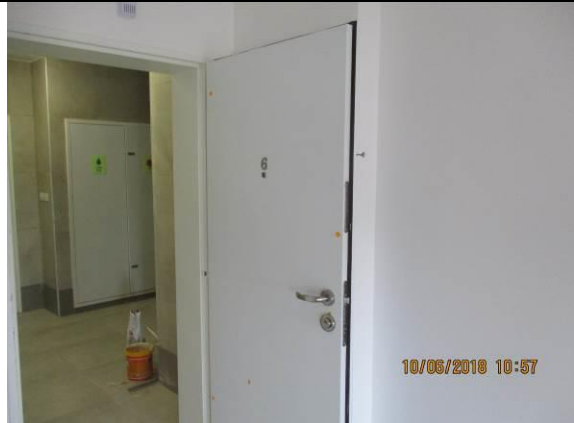
- 5.2.1 בשני צדי הכנף ציפוי הפלסטי פגום בצורה מופרזת
- 5.2.2 בכנף הדלת בחלקה העליון בצד הצירים חסר קטע של אטם הגומי.

| <p><b>8. ציפוי פגום</b></p> | <p><b>7. פלדלת</b></p> |

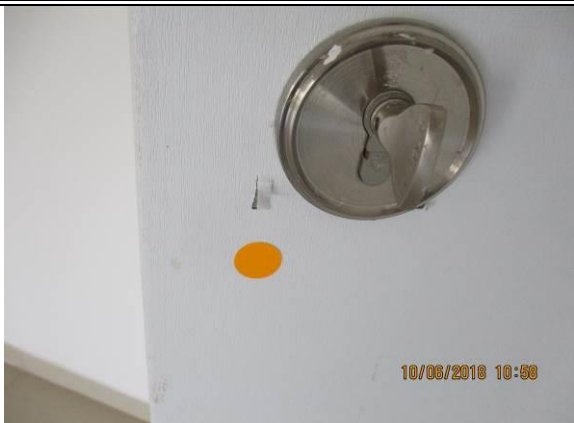
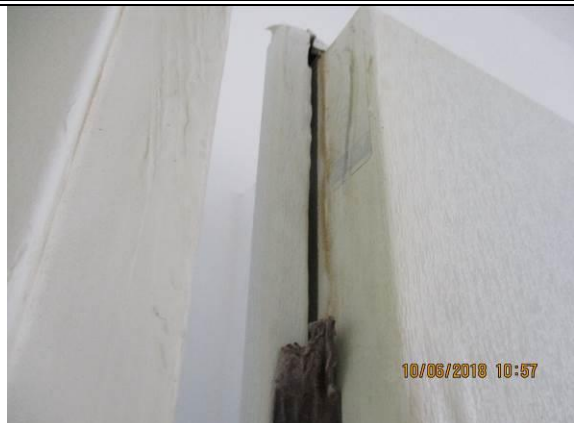
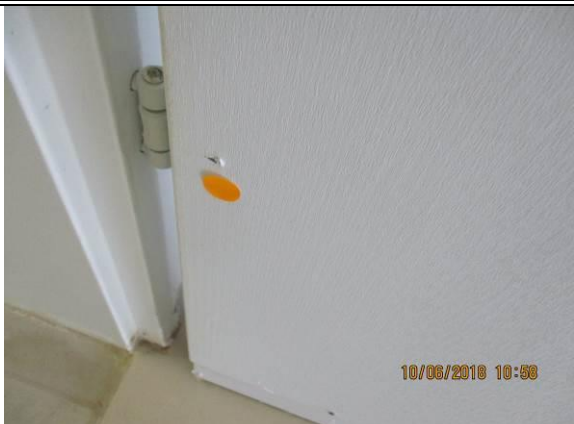
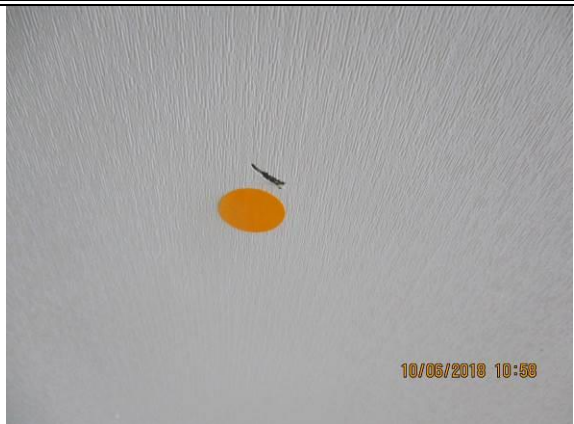
| <p><b>10. ציפוי פגום</b></p> | <p><b>9. אטם חסר</b></p> |
| <p><b>12. כנ"ל</b></p> | <p><b>11. כנ"ל</b></p> |

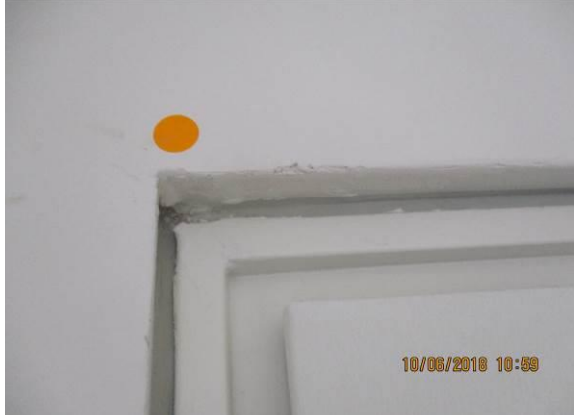
| <p><b>14. גימור טיח לקוי</b></p> | <p><b>13. דלת ממ"ד &lt;</b></p> |

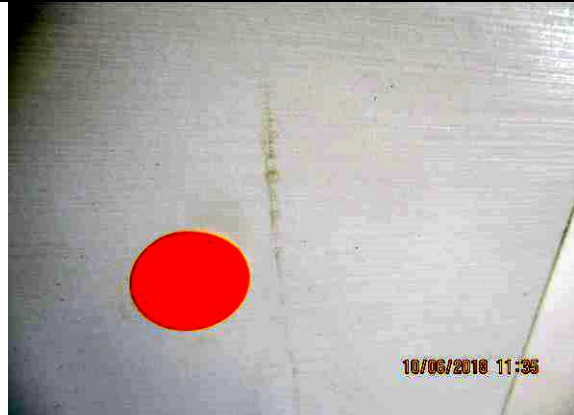
| <p><b>16. פגיעה בכנף</b></p> | <p><b>15. דלת בחדר הורים &lt;</b></p> |

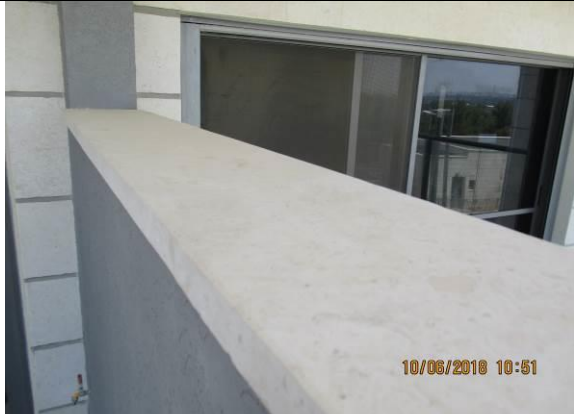
| <p><b>18. לא בוצע קיבוע של קופינג</b></p> | <p><b>17. קיר ההפרדה במרפסת &lt;</b></p> |

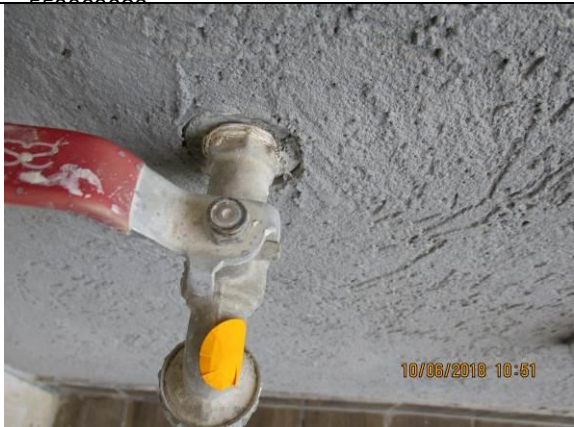
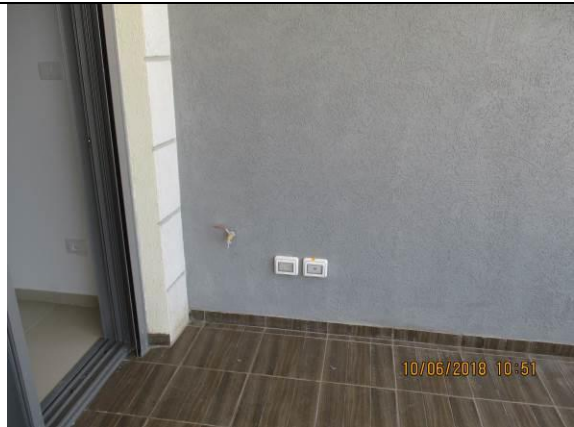
| <b>20. חסרה רוזטה</b> | <b>19. שני שקעי החשמל וברז</b> |

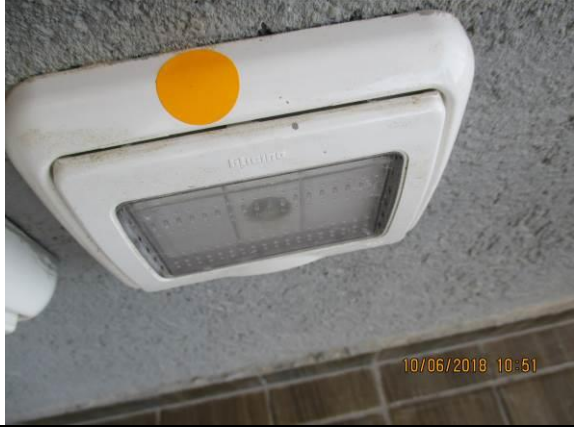
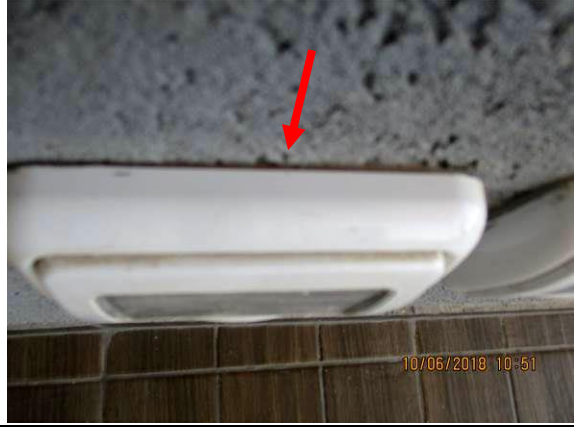
| <b>22. בשקע הימני האטם הנ"ל חסר</b> | <b>21. בשקע השמאלי הורכב אטם אחורי</b> |
