## חוות דעת הנדסית - בדק בית

כתובת: עוזי חיטמן 4 דירה 7, יבנה.

| תאריך ביקור בנכס | שם המזמין | שם הבודק | נלווים לביקור |
|---|---|---|---|
| 08-01-2021 | | | |

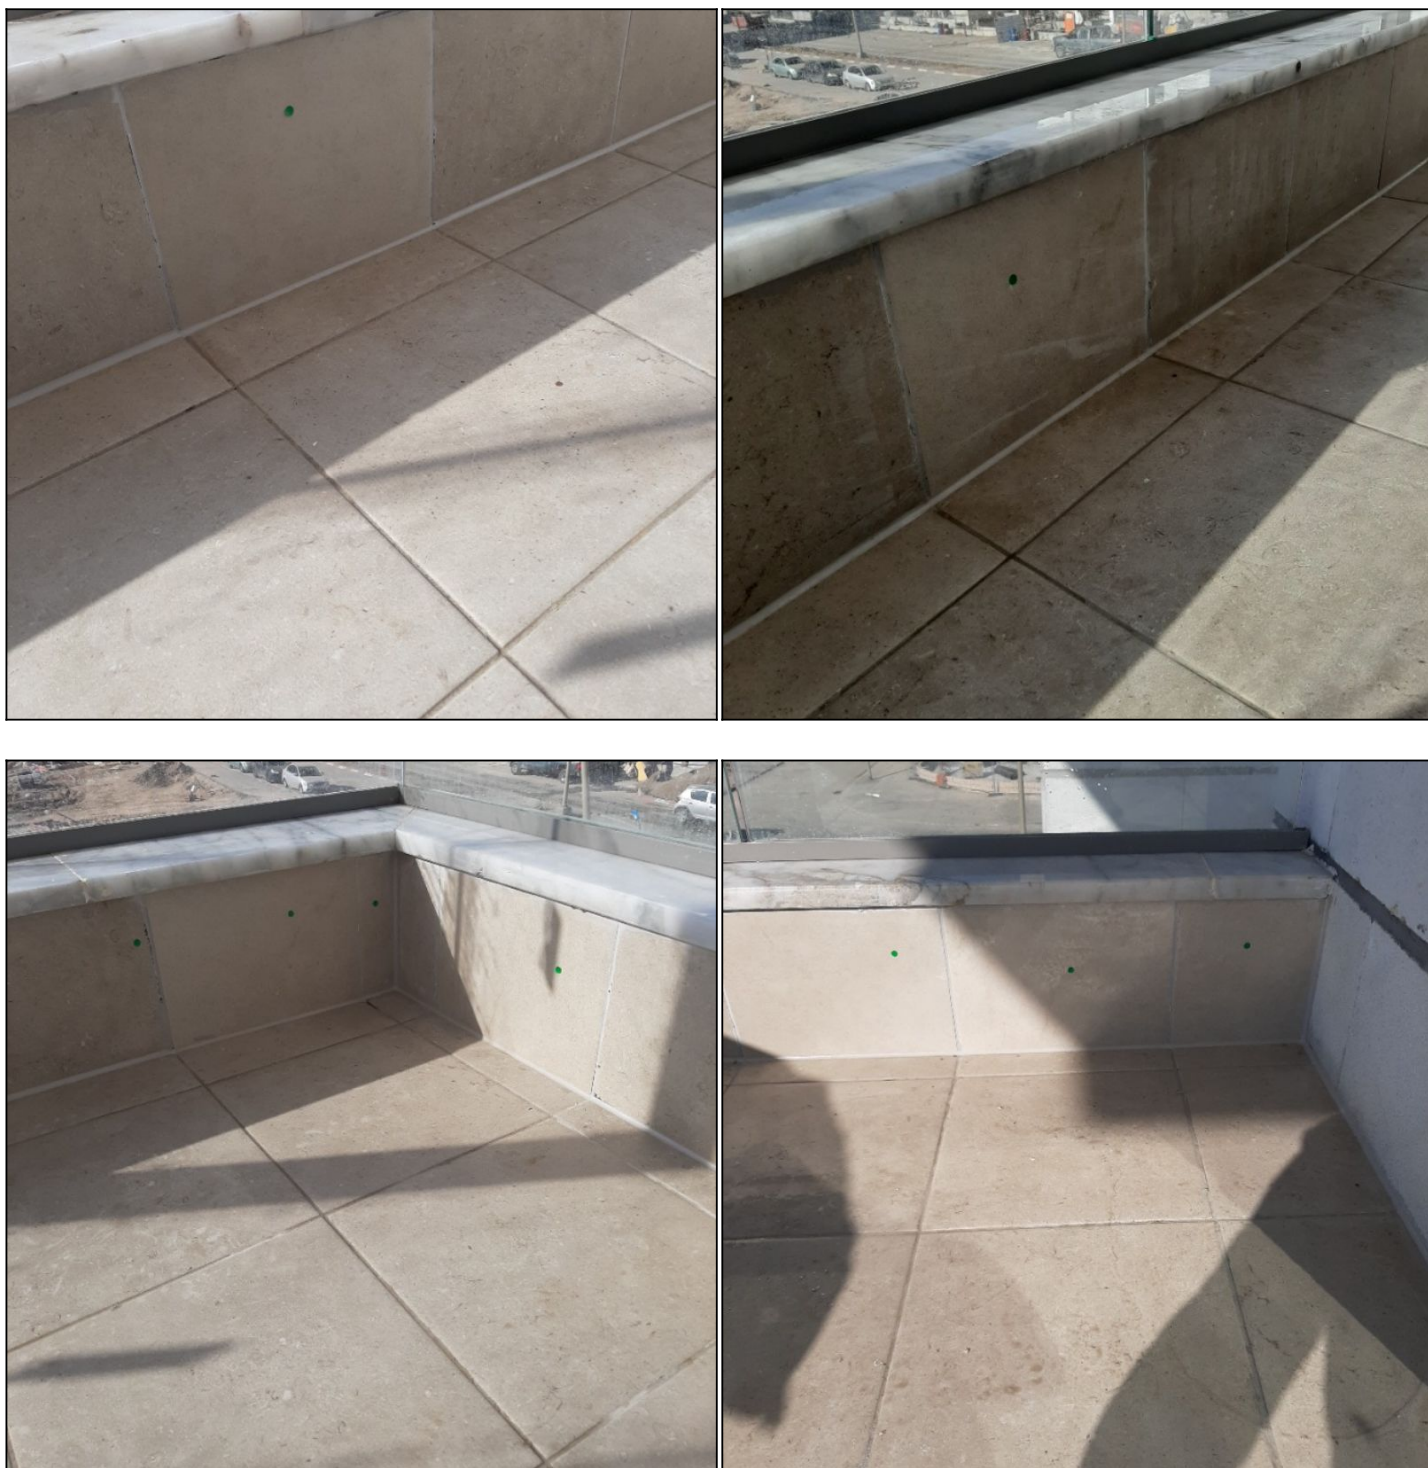
[ 1.2 ]

| ליקוי | הבדלי גוון וטקסטורה בריצוף. קיים חשש כי בוצע ריצוף תוך שימוש באריחים מסדרות ייצור שונות. |
| <b>מיקום</b> | מרפסת שמש |
| <b>תקן</b> | [תקן 1555 חלק 3 סעיף 5.1.2]<br>"כל האריחים שבאותו חלל בבניין הם מאותה סדרת ייצור, מאותו גוון ומאותה מידת ייצור." |

| ליקוי | הבדלי גוון וטקסטורה בריצוף. קיים חשש כי בוצע ריצוף תוך שימוש באריחים מסדרות ייצור שונות. |
|---|---|
| <b>המלצה</b> | נדרש להחליף אריחים בגוון שונה לאריחים התואמים את שאר הריצוף. |

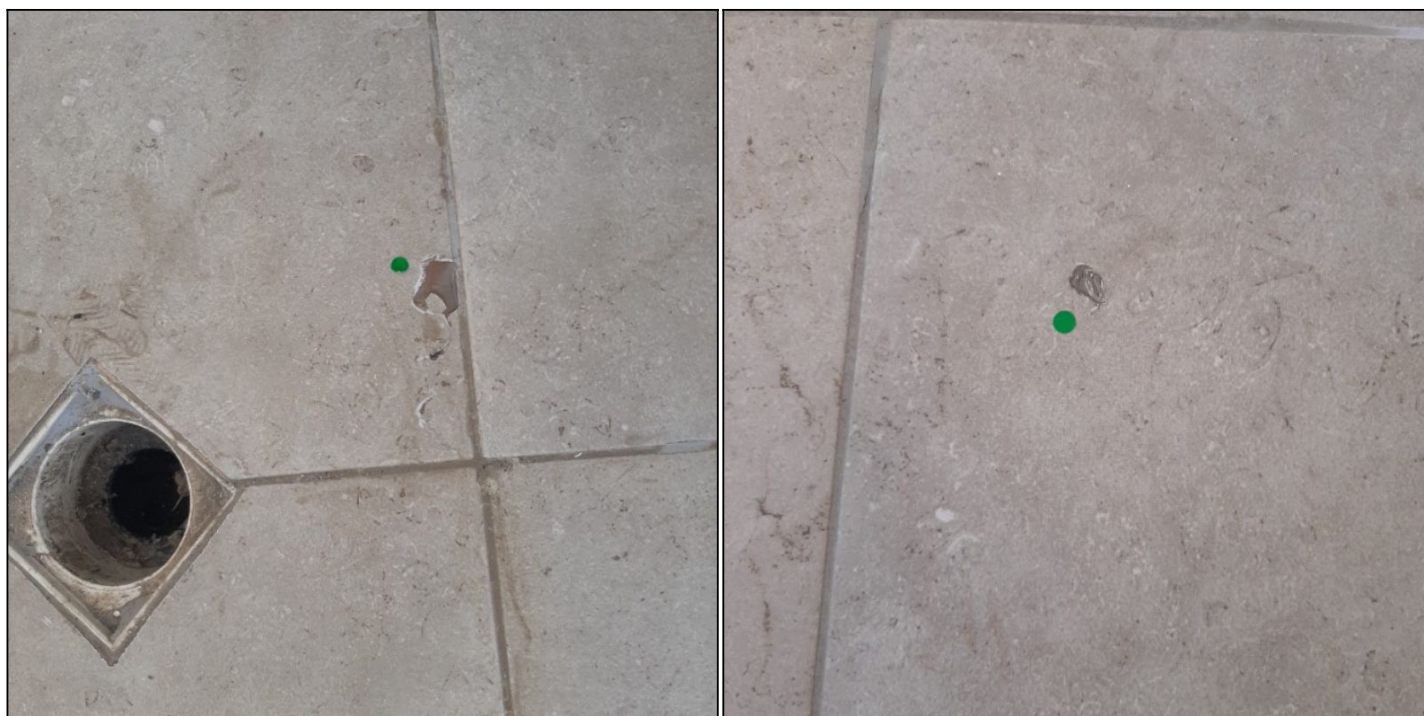
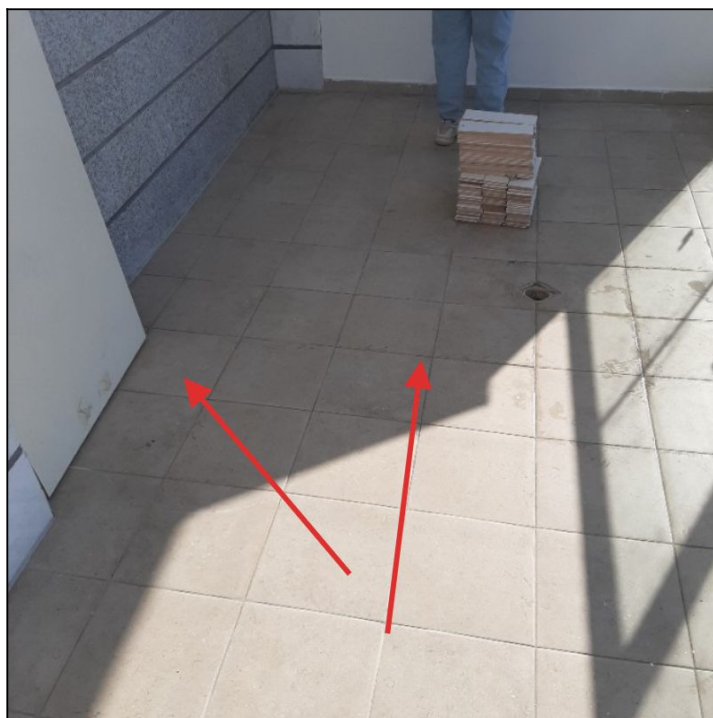
[ 1.3 ]

| ליקוי | פגיעות ופגמים באריחים. |
| <b>תקן</b> | [תקן 1555 חלק 3 סעיף 5.1.4.2]<br>"בודקים שכל האריחים והלוחות שלמים. אריחים ולוחות שנסדקו או נפגעו במהלך העבודה או נתגלו כפגומים יוסרו ויוחלפו באחרים" |

| ליקוי | פגיעות ופגמים באריחים. |
|---|---|
| <b>המלצה</b> | נדרש לפרק ולהחליף האריחים הפגומים באריחים מאותו ספק, סדרה וקוד גוון תואם |

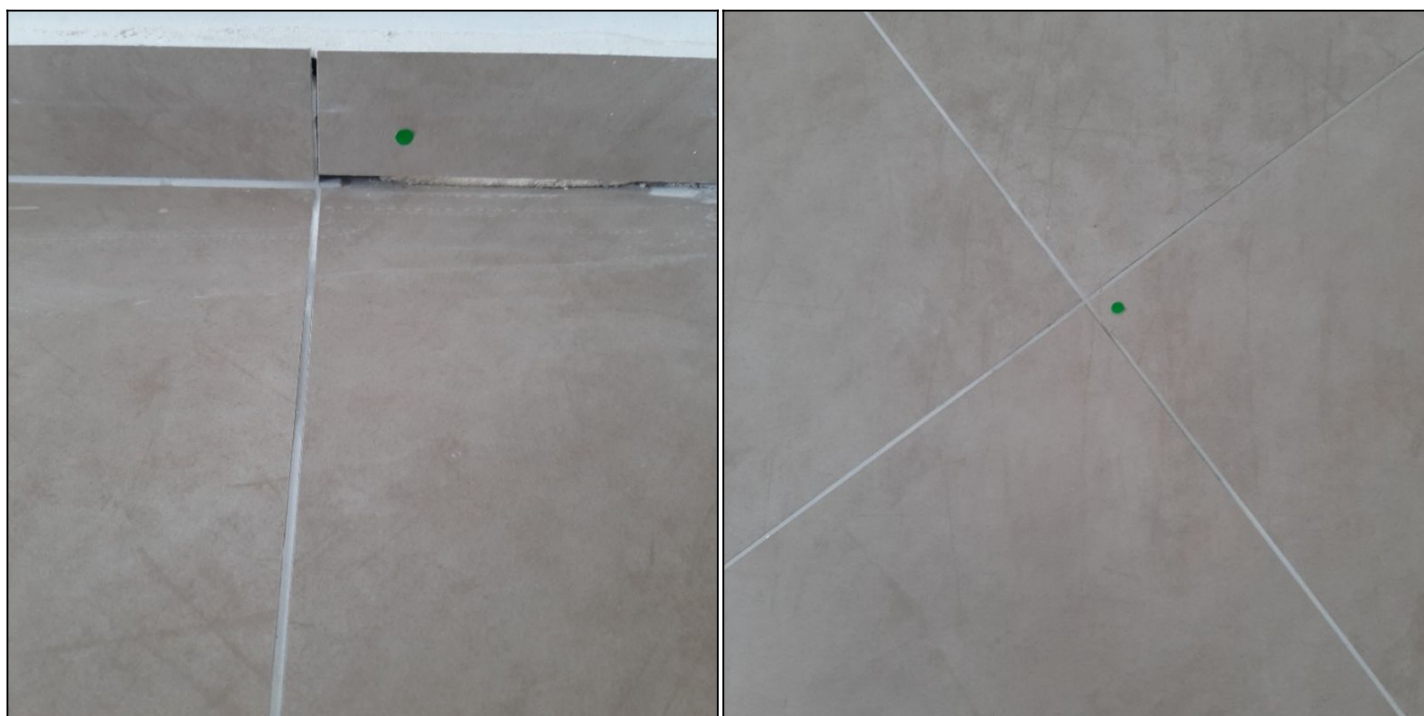
[ 1.5 ]

| ליקוי | נדרש למלא רובה אינה בגוון אחיד. |
| מיקום | חדר מתבגר |

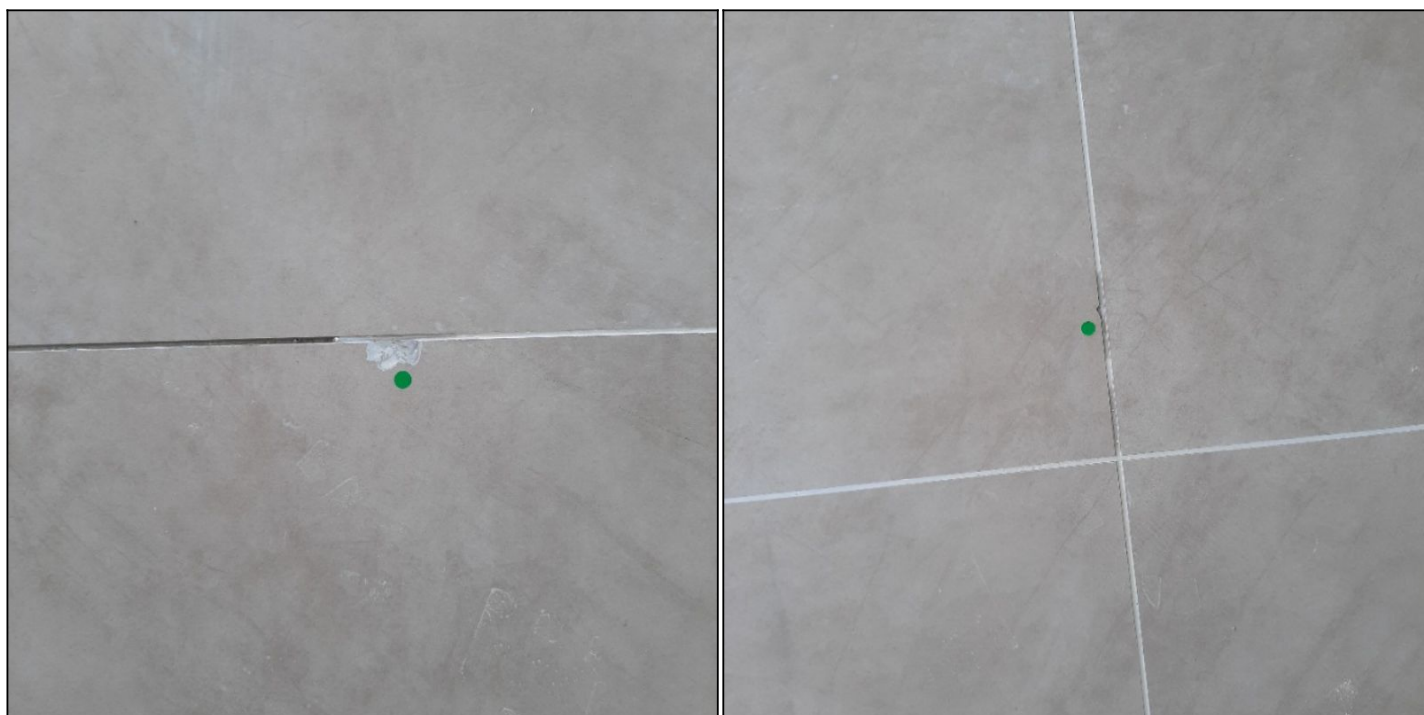
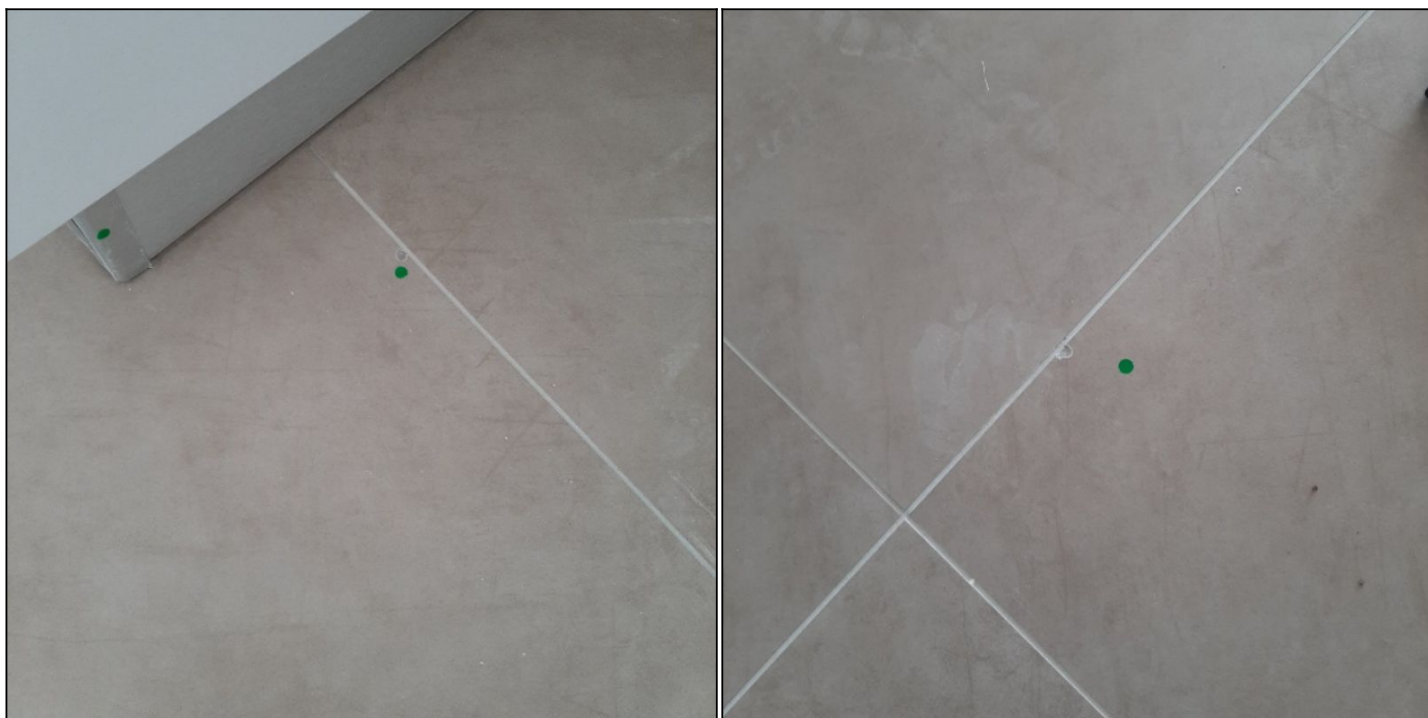
[ 1.6 ]

| ליקוי | פגיעות ופגמים באריחים. |
| <u>מיקום</u> | חדר דיור (סלון) |
| <u>תקן</u> | [תקן 1555 חלק 3 סעיף 5.1.4.2]<br>"בודקים שכל האריחים והלוחות שלמים. אריחים ולוחות שנסדקו או נפגעו במהלך העבודה או נתגלו כפגומים יוסרו ויוחלפו באחרים" |

| ליקוי | פגיעות ופגמים באריחים. |
|---|---|
| <u>המלצה</u> | נדרש לפרק ולהחליף האריחים הפגומים באריחים מאותו ספק, סדרה וקוד גוון תואם |

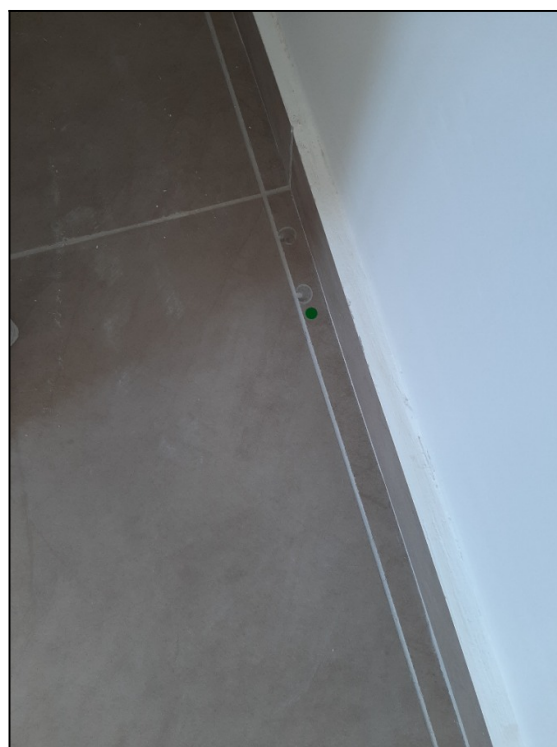
[ 1.8 ]

| ליקוי | פגיעות ופגמים באריחים. |
| <u>מיקום</u> | חדר קטן |
| <u>תקן</u> | [תקן 1555 חלק 3 סעיף 5.1.4.2]<br>"בודקים שכל האריחים והלוחות שלמים. אריחים ולוחות שנסדקו או נפגעו במהלך העבודה או נתגלו כפגומים יוסרו ויוחלפו באחרים" |

| ליקוי | פגיעות ופגמים באריחים. |
|---|---|
| <u>המלצה</u> | נדרש לפרק ולהחליף האריחים הפגומים באריחים מאותו ספק, סדרה וקוד גוון תואם |

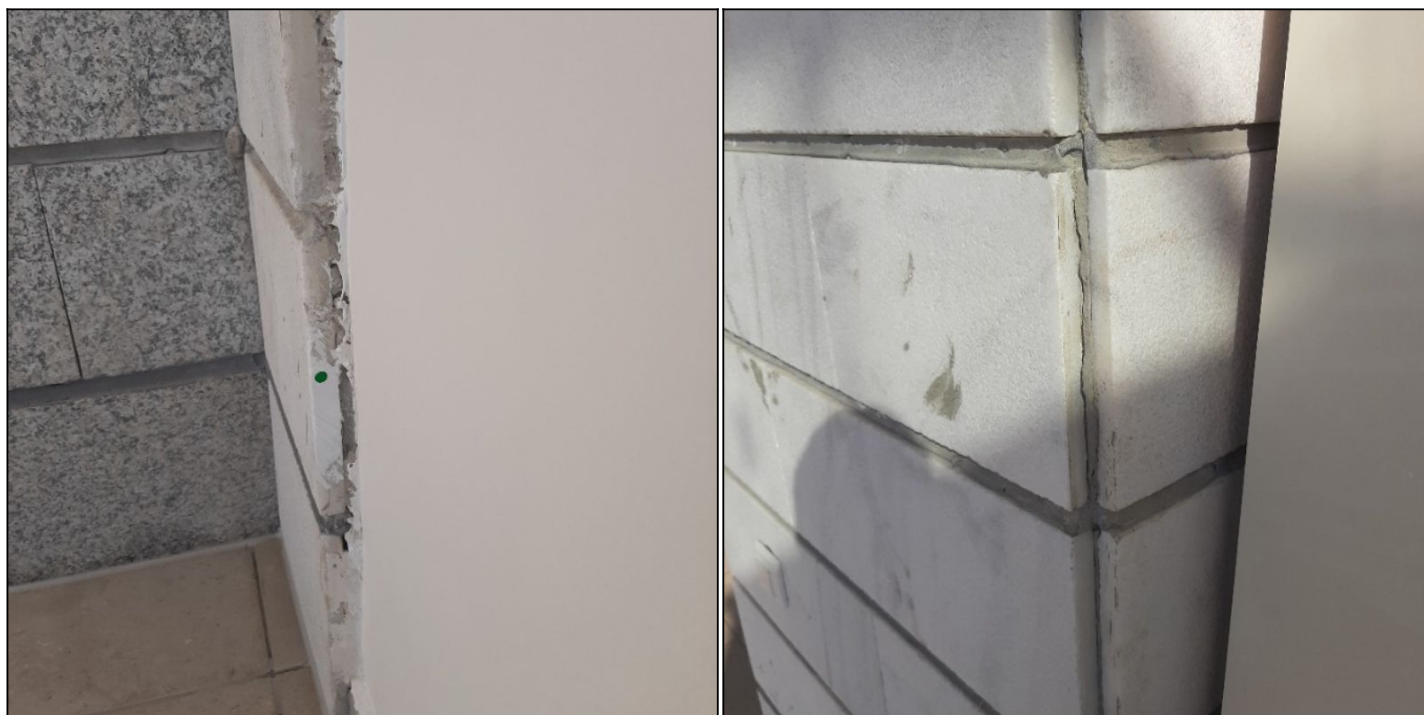
[ 2.1 ]

| ליקוי | יש להשלים כוחלה בין אבני החיפוי, במפגשים בין אבני חיפוי ב90 מעלות, נדרש למלא בחומר גמיש. |
| תקן | [תקן 2378 חלק 2 סעיף 4.9]<br>"בין האבנים יתוכננו מישקים בשני הכיוונים שרוחבם יאפשר מילוי מושלם של המישק. הרוחב המתאים למילוי מושלם של המישק הוא 10 מ"מ בקירוב" |

| ליקוי | יש להשלים כוחלה בין אבני החיפוי, במפגשים בין אבני חיפוי ב90 מעלות, נדרש למלא בחומר גמיש. |
|---|---|
| המלצה | יש למלא בצורה תקינה ומקצועית את מישקי האבן למניעת חדירת רטיבות. |

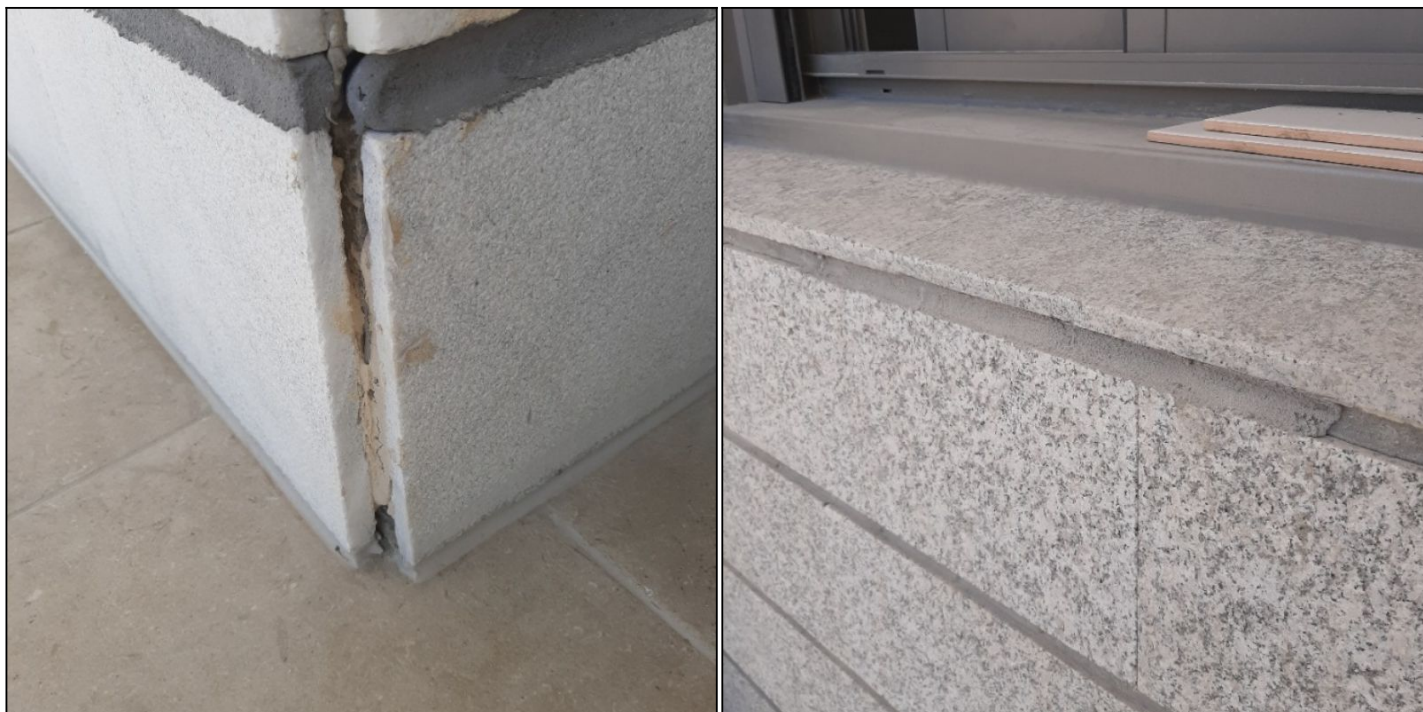
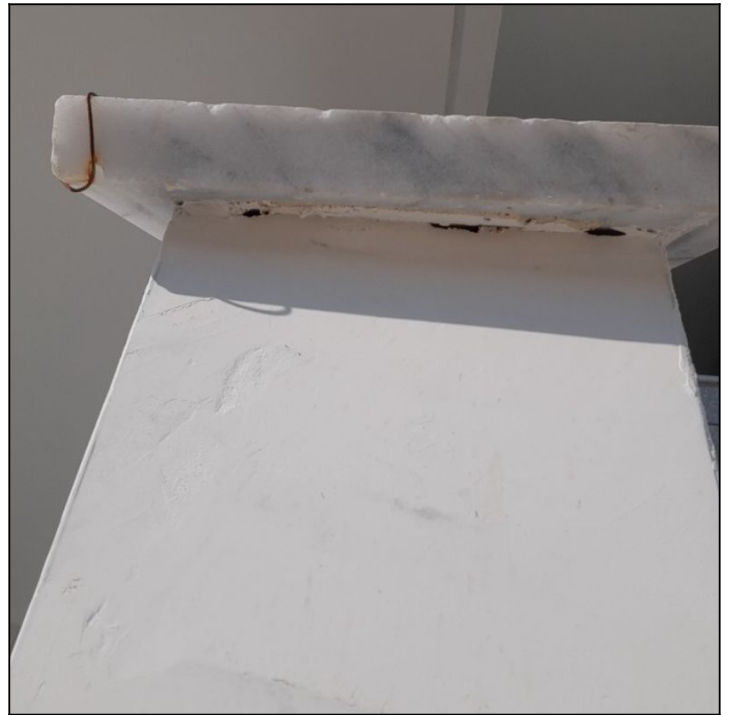
[ 2.2 ]

| ליקוי | יש לתקן כוחלה בין אבני החיפוי, בחיבורים בין קירות ב90 מעלות נדרש למלא בחומר איטום גמיש. |
| תקן | [תקן 2378 חלק 2 סעיף 4.9]<br>"בין האבנים יתוכננו מישקים בשני הכיוונים שרוחבם יאפשר מילוי מושלם של המישק. הרוחב המתאים למילוי מושלם של המישק הוא 10 מ"מ בקירוב" |

| ליקוי | יש לתקן כוחלה בין אבני החיפוי, בחיבורים בין קירות ב90 מעלות נדרש למלא בחומר איטום גמיש. |
|---|---|
| המלצה | יש למלא בצורה תקינה ומקצועית את מישקי האבן למניעת חדירת רטיבות |

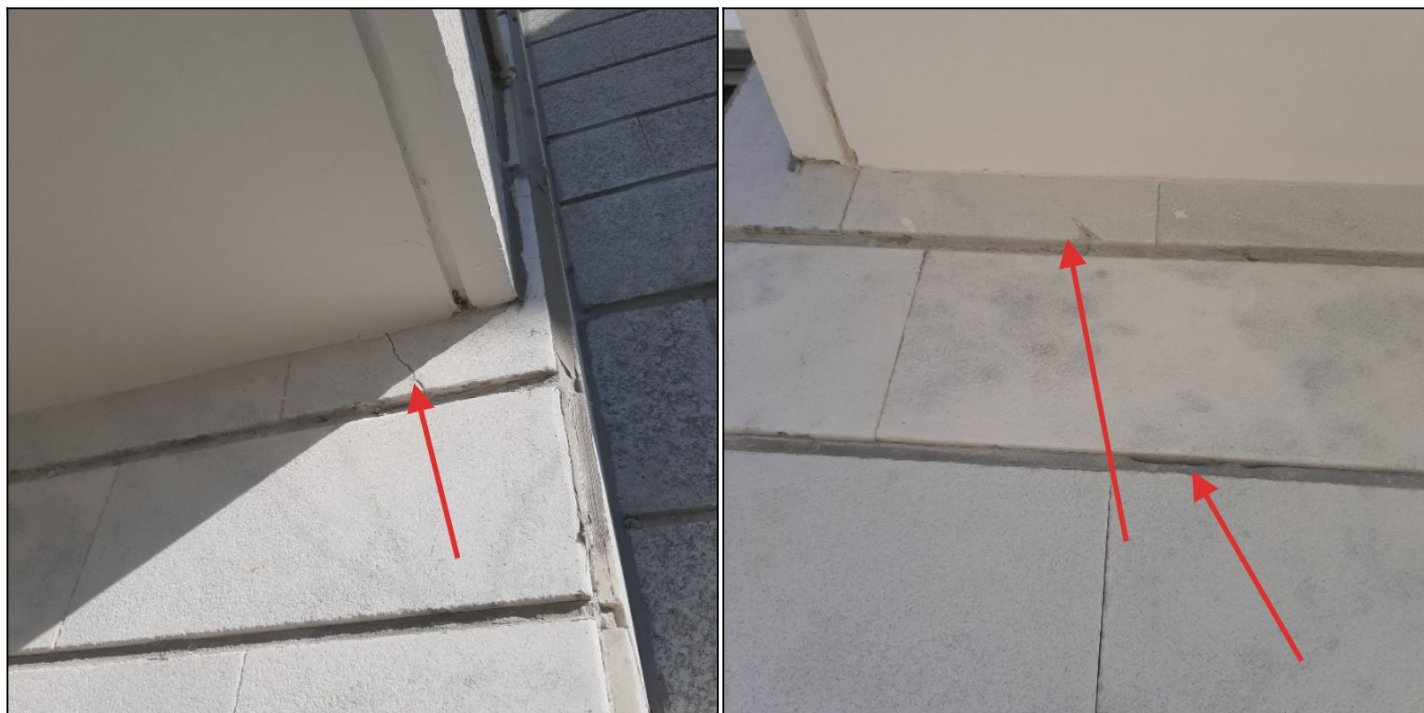
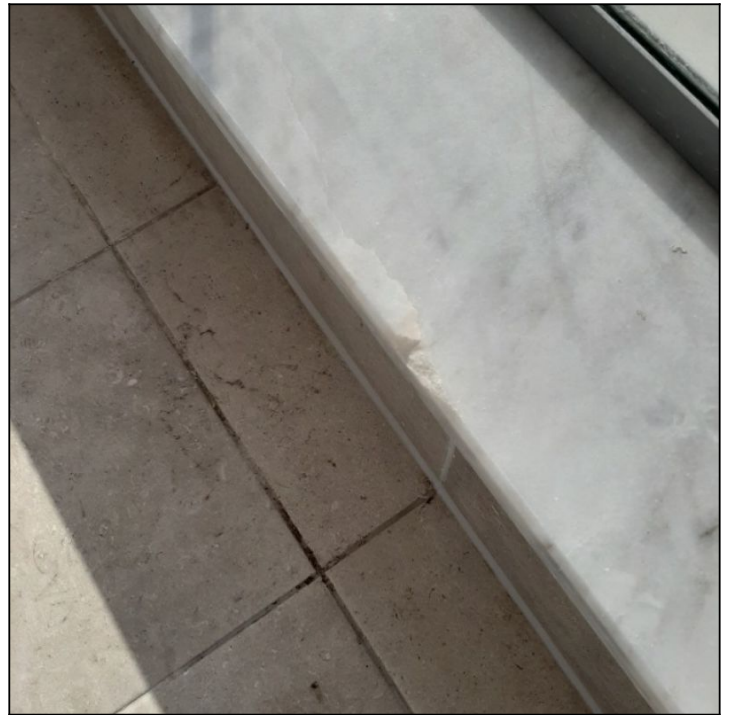
[ 2.3 ]

| ליקוי | נמצאו פגמים באבן (שברים/סדקים/כתמים), במספר מוקדים בחזית המרפסת. |
| <b>מיקום</b> | מרפסת שמש |
| <b>תקן</b> | [תקן 2378 חלק 1 סעיף 3.2.1]<br>"האבן לחיפוי תהיה שלמה, בת קיימה וללא סדקים או פגמים אחרים העלולים להשפיע על הקיים שלה, על חוזקה והמראה שלה." |

| ליקוי | נמצאו פגמים באבן (שברים/סדקים/כתמים), במספר מוקדים בחזית המרפסת. |
|---|---|
| <b>המלצה</b> | להחליף אבן פגומה באבן חדשה תיקנית מאותו ספק וסוג גוון |

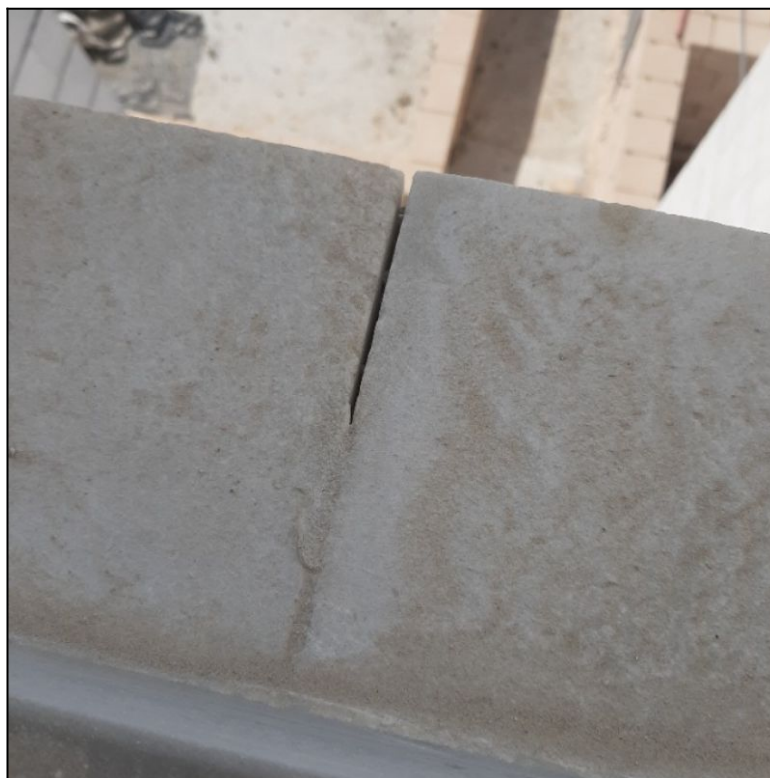
[ 2.4 ]

| ליקוי | יש למלא בכוחלה בין אבני החיפוי של הקופינג למניתע חדירת מים ורטיבויות כתוצאה ממי גשם. |
| <b>מיקום</b> | חדר קטן |
| <b>תקן</b> | [תקן 2378 חלק 2 סעיף 4.9]<br>"בין האבנים יתוכננו מישקים בשני הכיוונים שרוחבם יאפשר מילוי מושלם של המישק. הרוחב המתאים למילוי מושלם של המישק הוא 10 מ"מ בקירוב" |

| ליקוי | יש למלא בכוחלה בין אבני החיפוי של הקופינג למניתע חדירת מים ורטיבויות כתוצאה ממי גשם. |
|---|---|
| <b>המלצה</b> | יש למלא בצורה תקינה ומקצועית את מישקי האבן למניעת חדירת רטיבות |

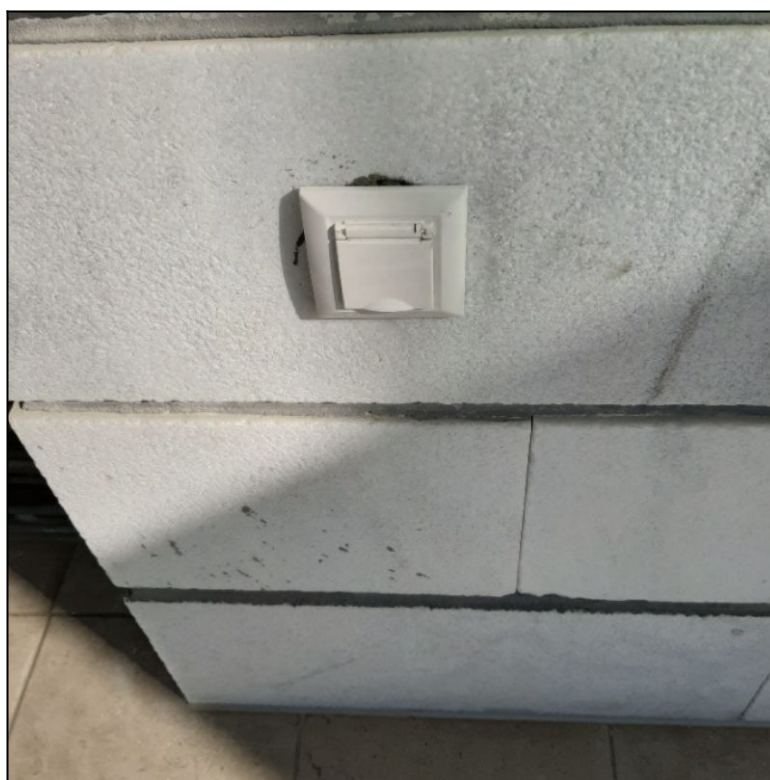
[ 3.1 ]

| ליקוי | נקודת שקע חשמל במרפסת לא אטומה למי גשם. |
| <b>מיקום</b> | מרפסת שמש |

| ליקוי | נקודת שקע חשמל במרפסת לא אטומה למי גשם. |
|---|---|
| <b>המלצה</b> | נדרש להרים את השקע כ 2 ס"מ למלא סביבו עם חומר איטום גמיש |

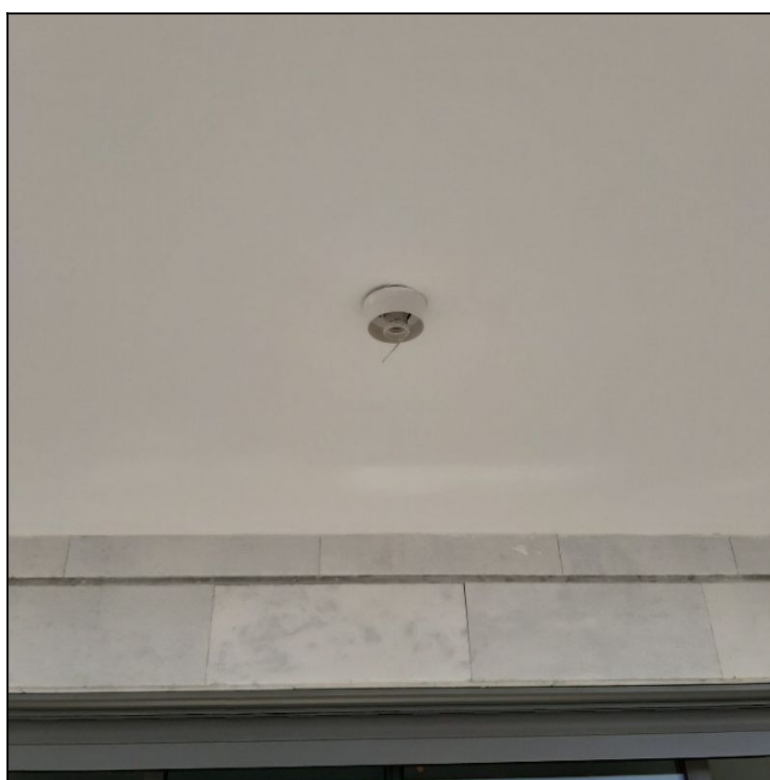
[ 3.2 ]

| ליקוי | טרם הורכב מכסה הרמטי למנורה במרפסת. |
| <u>מיקום</u> | מרפסת שמש |

| ליקוי | טרם הורכב מכסה הרמטי למנורה במרפסת. |
|---|---|
| <u>המלצה</u> | להשלים. |

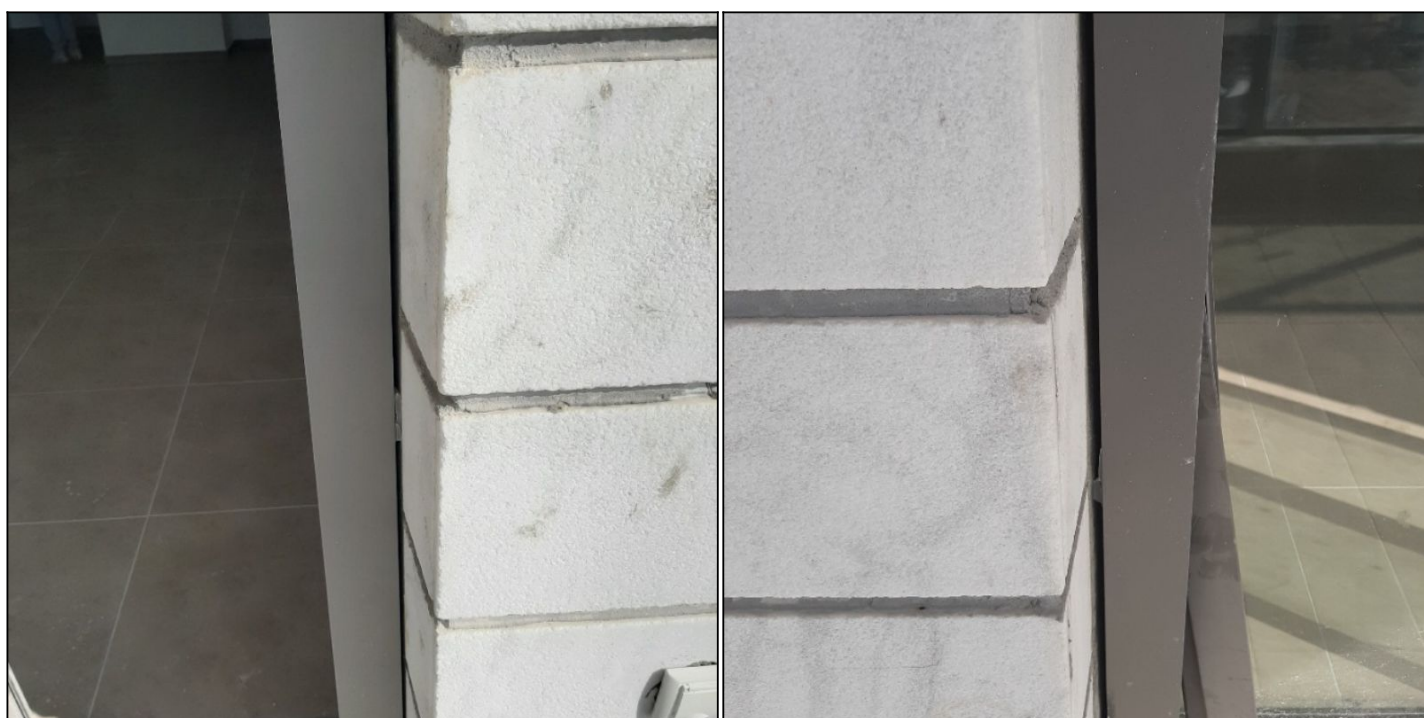
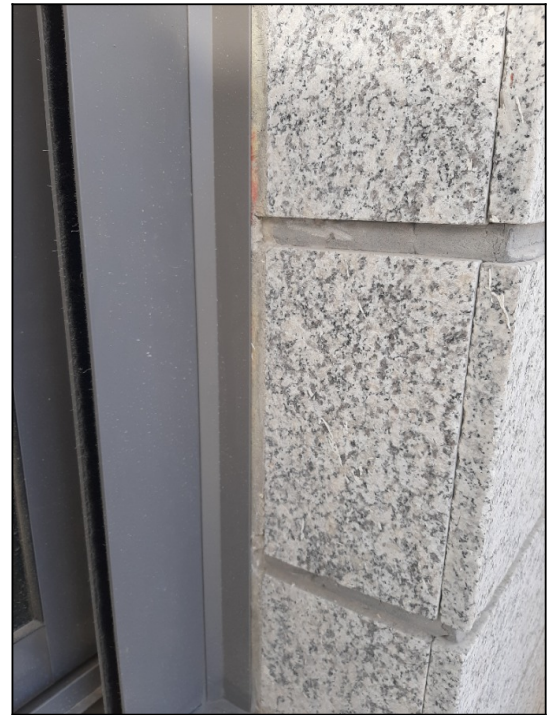
[ 4.1 ]

| ליקוי | לא בוצע איטום גמיש סביב לפרופילי האלומיניום בחלון הויטרינה ובחלון המטבח. |
| מיקום | מרפסת שמש |
| תקן | [תקן 4068 חלק 1 סעיף 5.1]<br>"תכנון ההתקנה יבטיח, כי המוצרים והמלבנים הסמויים יותקנו באופן יציב בפתחים, וכי איטום המישקים ימנע חדירת מים ואוויר דרכם" |

| ליקוי | לא בוצע איטום גמיש סביב לפרופילי האלומיניום בחלון הויטרינה ובחלון המטבח. |
|---|---|
| המלצה | לבצע חומר איטום גמיש (תקן 4068.1 טבלה 2) בכל המישקים מסביב למשקוף החלון לפי תקן |

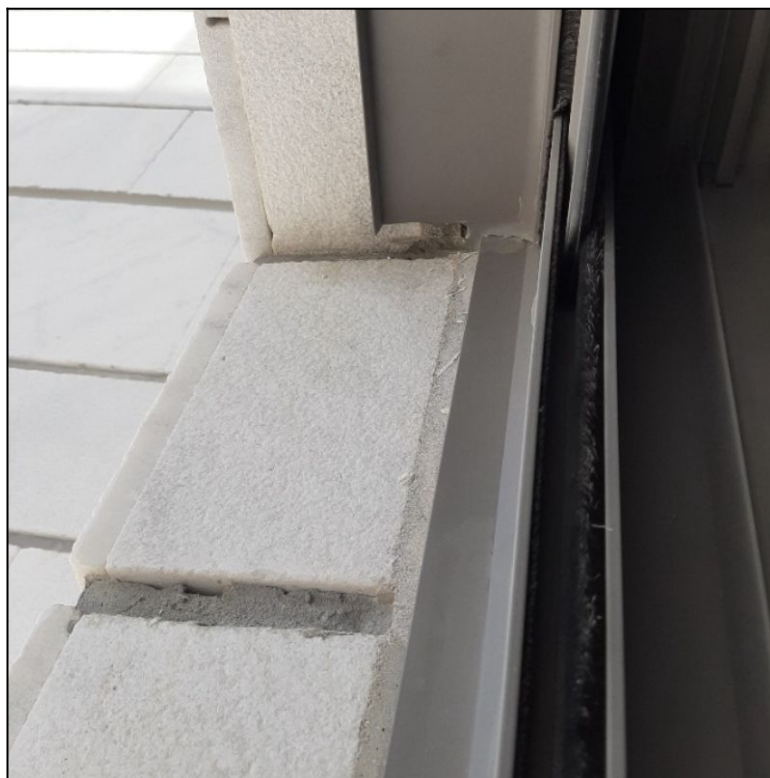
[ 4.5 ]

| ליקוי | לא בוצע איטום גמיש סביב קופינג חלון |
| <b>מיקום</b> | חדר קטן |
| <b>תקן</b> | [תקן 4068 חלק 1 סעיף 5.1 וסעיף 5.2]<br>"תכנון ההתקנה יבטיח, כי המוצרים והמלבנים הסמויים יותקנו באופן יציב בפתחים, וכי איטום המישקים ימנע חדירת מים ואוויר דרכם" |

| ליקוי | לא בוצע איטום גמיש סביב קופינג חלון |
|---|---|
| <b>המלצה</b> | יש לאטום היטב בחומר איטום גמיש (תקן 4068.1 טבלה 2) סביב קופינג חלון |

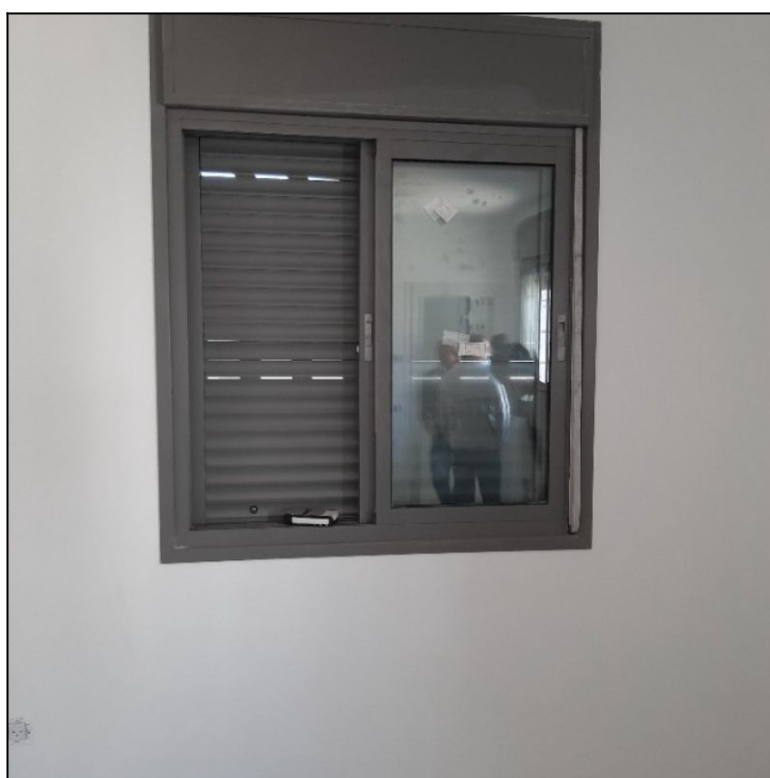
[ 4.6 ]

| ליקוי | תריס מחדיר אור |
| <b>מיקום</b> | יחידת הורים |

| ליקוי | תריס מחדיר אור |
|---|---|
| <b>המלצה</b> | נדרש לכוון את התריס כך שלאחר סגירה מלאה, לא יחדיר אור דרך שלבי התריס. |

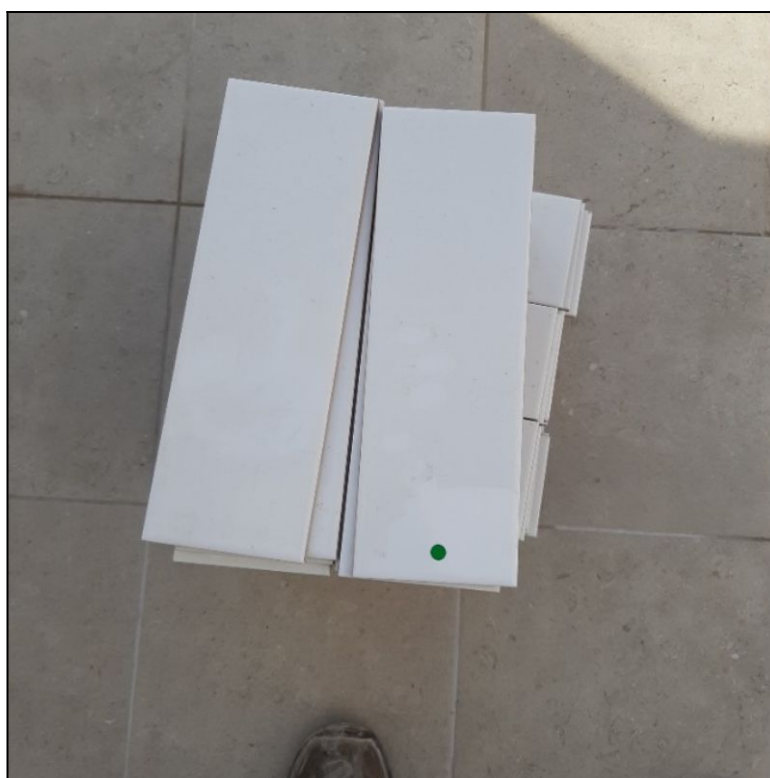
[ 5.1 ]

לטענת הלקוח החיפוי שנמצא במרפסת ואמור להיות מחופה על קיר המטבח, אינו החיפוי שהלקוח הזמין.  
שימו לב נא לא לחפות איתו את קירות המטבח.

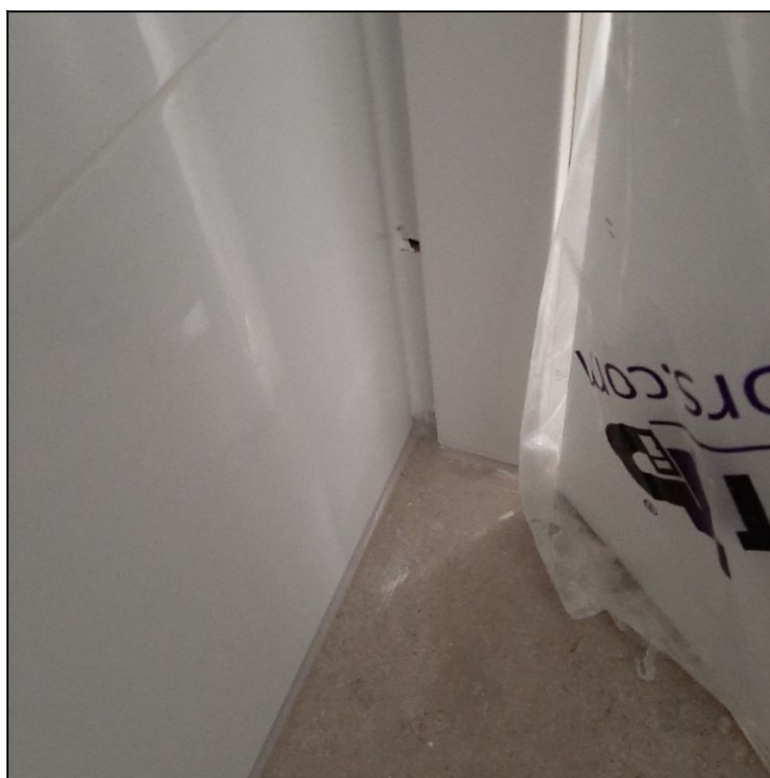
[ 5.2 ]

| ליקוי | אריח שבור. |
| <u>מיקום</u> | שירותים |

| ליקוי | אריח שבור. |
|---|---|
| <u>המלצה</u> | להחליף אריח, ולחפות באריח התואם את הגוון והסדרה. |

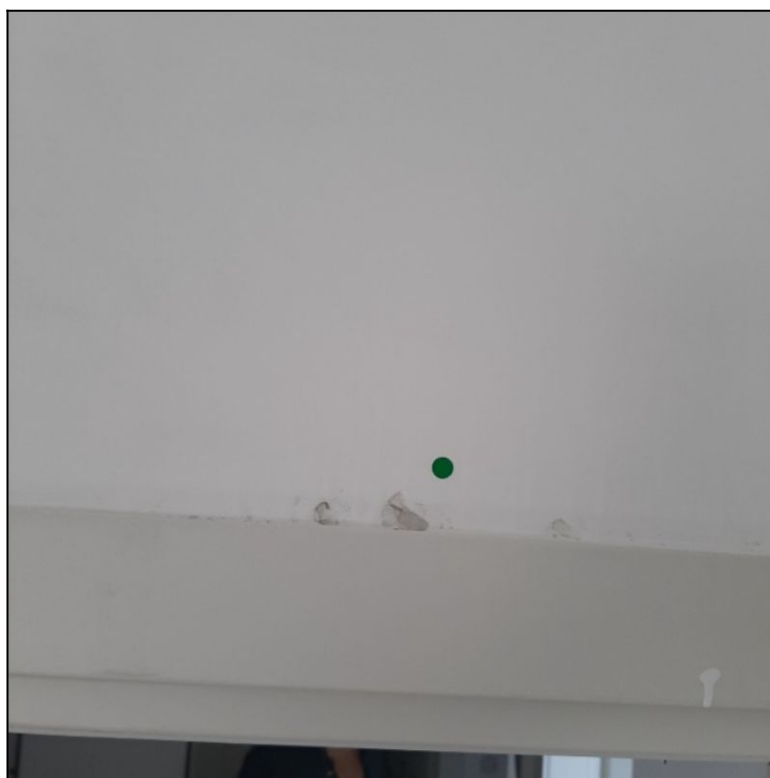
[ 6.3 ]

| ליקוי | מראה טיח/צבע לא אחיד. |
| <b>מיקום</b> | חדר ארונות |
| <b>תקן</b> | [תקן 1920 חלק 2 סעיף 3.1]<br>"המראה של מערכת הטיח, גימור הטיח וגוון יתאימו למוזמן." |

| ליקוי | מראה טיח/צבע לא אחיד. |
|---|---|
| <b>המלצה</b> | נדרש לתקן בצורה מקצועית למראה אחיד של הקיר ללא גוונים שונים |

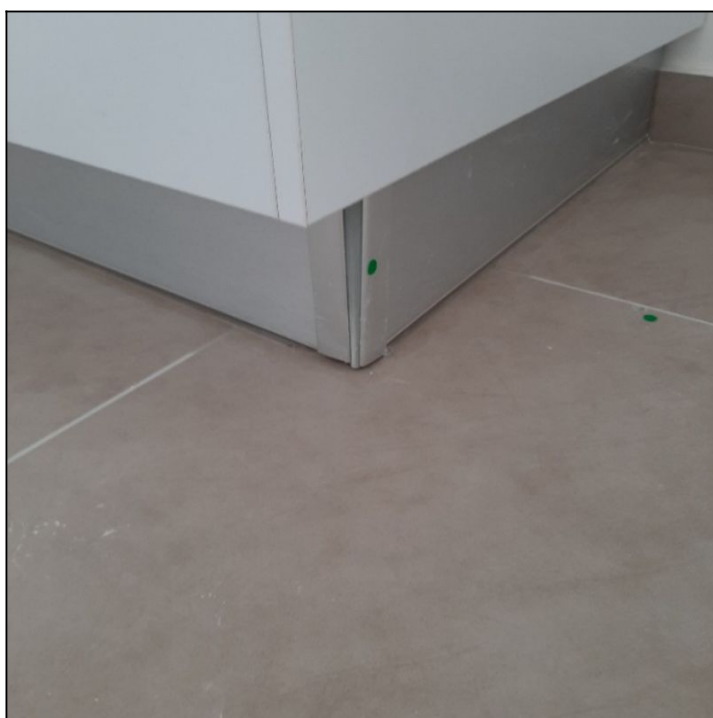
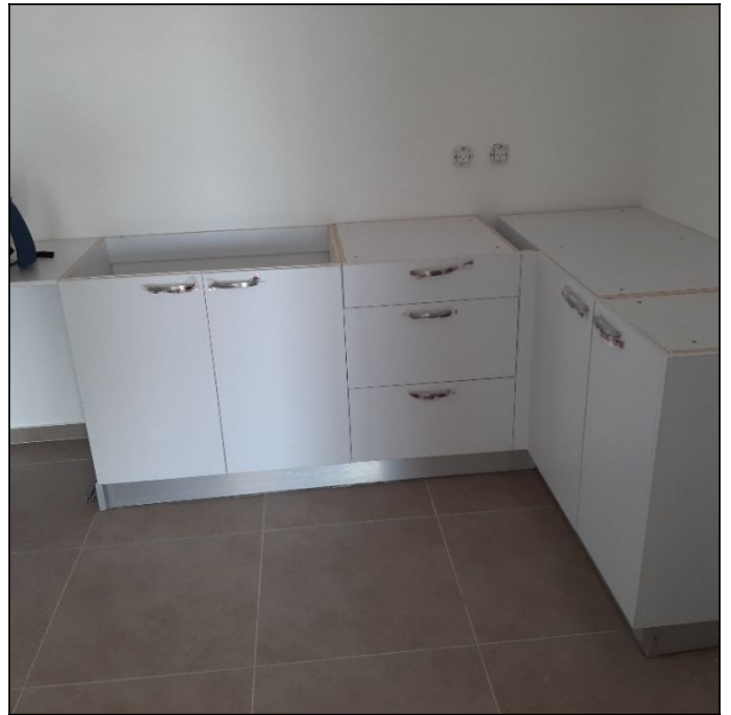
[ 7.1 ]

| ליקוי | | דלתות ארונות מטבח פגומות וחיפוייהן מתקלף.<br>בנוסף נדרש לכוון את הסגירה של הדלתות שיסגרו ללא רעש. |
| מיקום | מטבח | |

| ליקוי | | דלתות ארונות מטבח פגומות וחיפוייהן מתקלף.<br>בנוסף נדרש לכוון את הסגירה של הדלתות שיסגרו ללא רעש. |
|---|---|---|
| המלצה | הדבר מהווה פגם אסתטי ותפקודי, יש לפרק ולהחליף את הדלתות במתאימות. | |

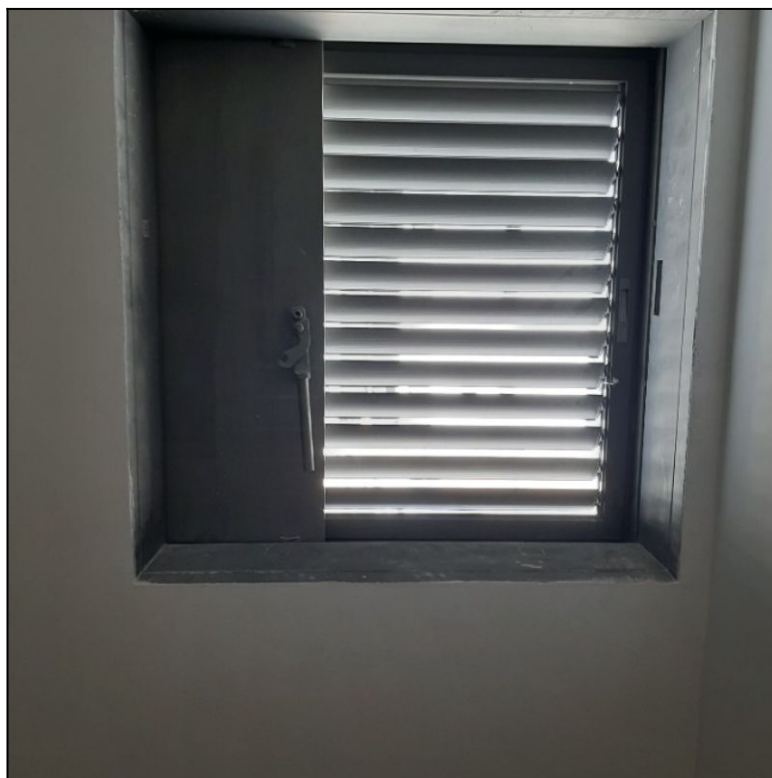
[ 8.1 ]

| ליקוי | חלון הממ"ד מורכבת בסטייה. לא ניתן לנעול את הממ"ד באופן הרמטי |
| מיקום | חדר רחצה כללי |
| תקן | [תקן 4422 חלק 1+2] |

| ליקוי | חלון הממ"ד מורכבת בסטייה. לא ניתן לנעול את הממ"ד באופן הרמטי |
|---|---|
| המלצה | נדרש לכוון/נקות את המסילות ולתקן כך שהחלון יסגר בקלות, ובאופן הרמטי. |

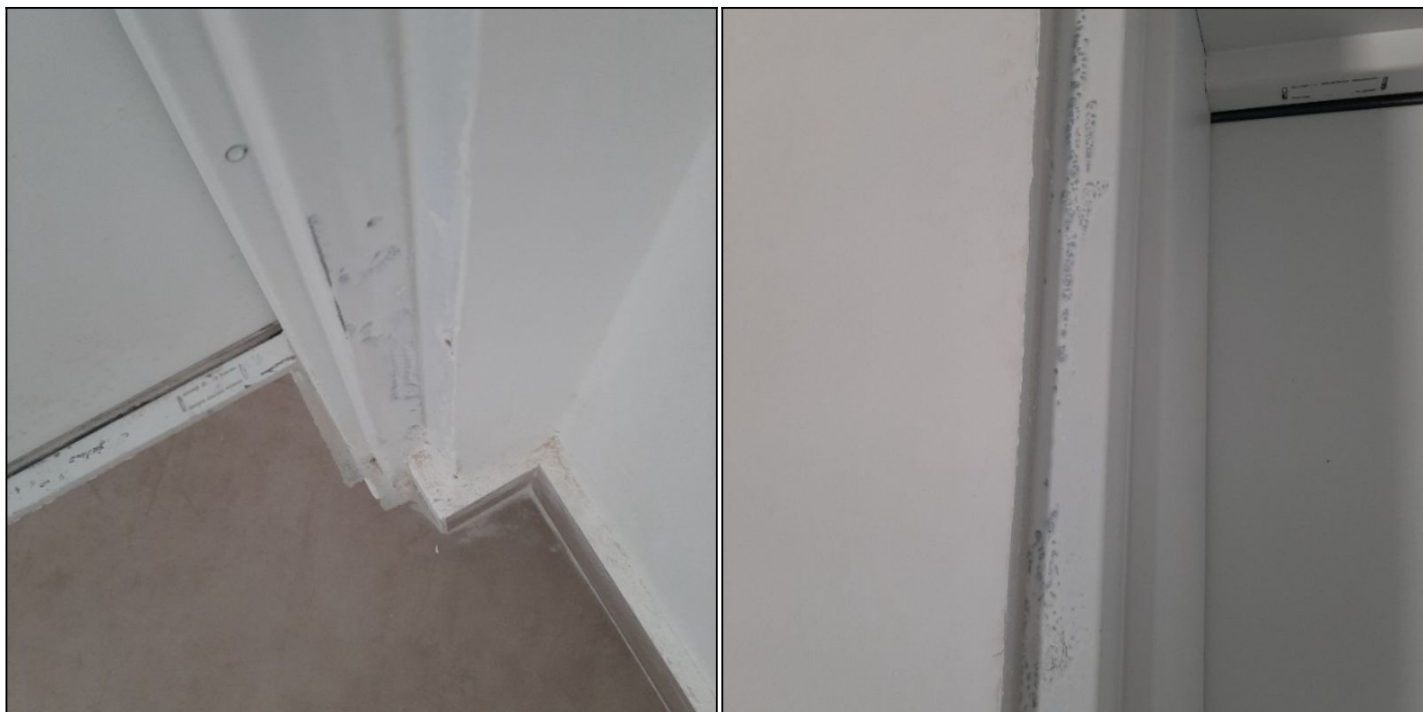
**[ 8.2 ]**

**משקוף דלת הממ"ד לא צבוע באופן אחיד ותיקני**

ממ"ד

[תקן 4422 חלק 3 סעיף 2.2]  
"נזקים בצבע משקוף דלת הממ"ד"

יש לבצע צביעה חוזרת של משקוף דלת הממ"ד באמצעות צבע יסוד המתאים לצביעה של פריט שעבר תהליך של ציפוי

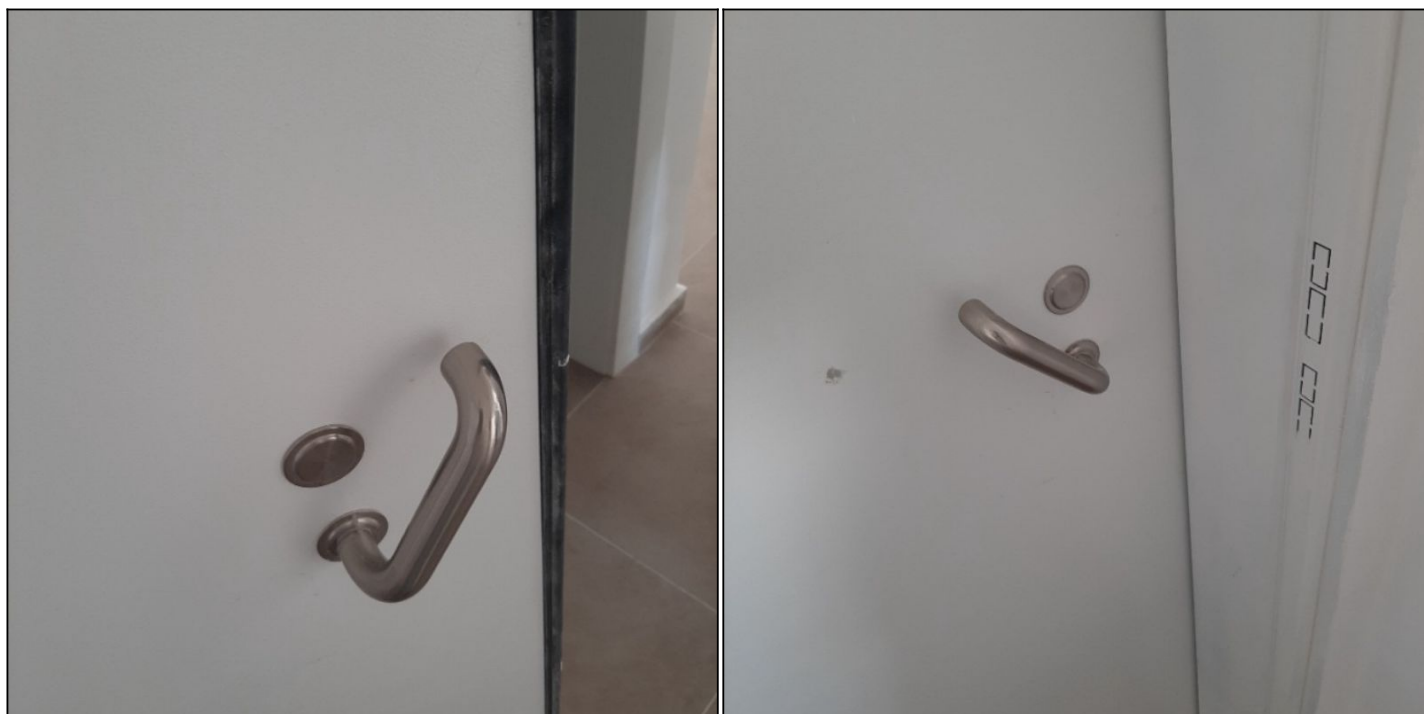
[ 8.3 ]

| ליקוי | דלת הממ"ד מורכבת בסטייה. לא ניתן לנעול את הממ"ד באופן הרמטי |
| <b>מיקום</b> | ממ"ד |
| <b>תקן</b> | [תקן 4422 חלק 1+2] |

| ליקוי | דלת הממ"ד מורכבת בסטייה. לא ניתן לנעול את הממ"ד באופן הרמטי |
|---|---|
| <b>המלצה</b> | נדרש לפרק ולבצע מחדש התקנה מחדש של דלת הממ"ד לסגירה הרמטית ויצירת אטימה מלאה |
