הנדון: מתן חוות דעת הנדסית מקצועית בהקשר לנכס לפני קנייה

תיאור המבנה :

1. דירת מגורים בקומה ה-1 מתוך 5 קומות.
2. חוץ המבנה בחיפוי טיח.
3. פנים המבנה בחיפוי קרמיקה.
4. המבנה כולל: מרפסת דיור(חצר), חדר דיור, מטבח, מרפסת שירות, פרוזדור, 3 חדרי שינה, חדר שינה הורים, שירותים הורים, חדר רחצה משותף כולל שירותים, שירותי אורחים, ממ"ד, מדרגות.

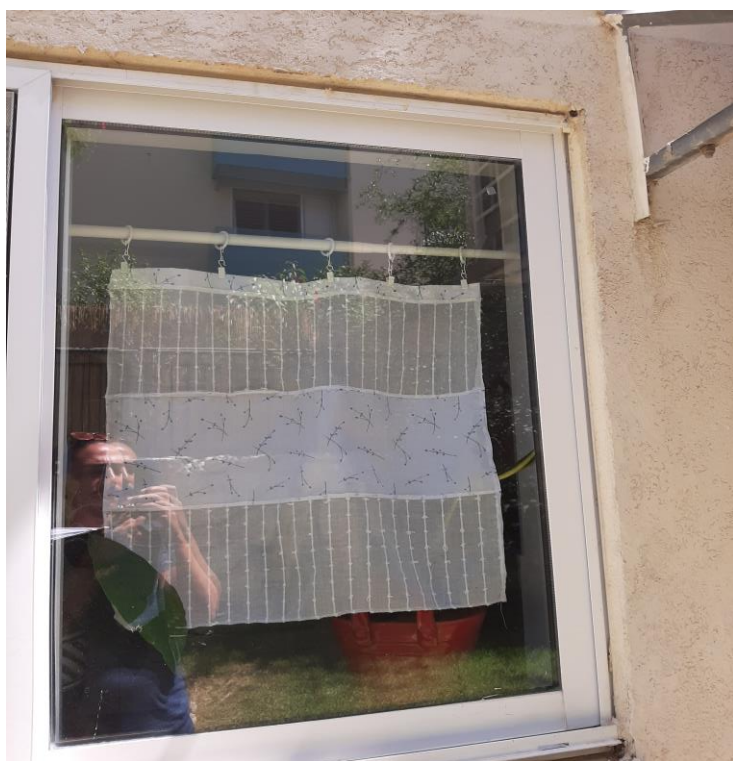
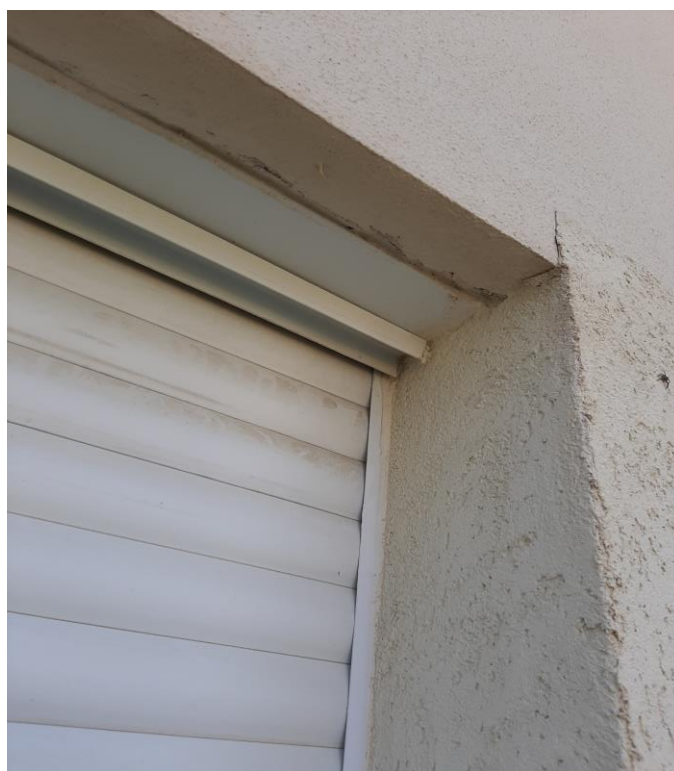
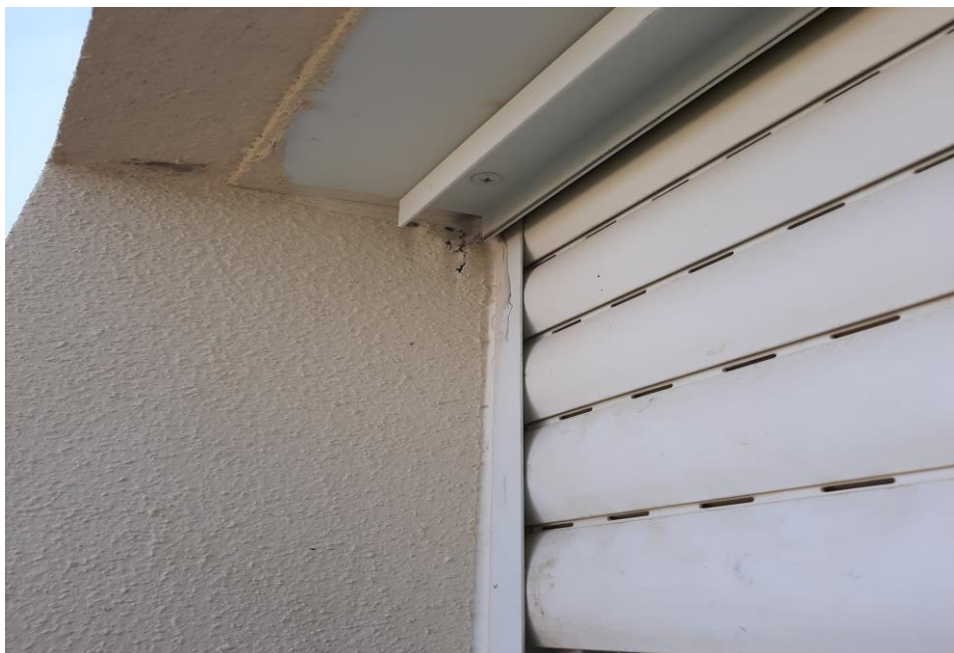
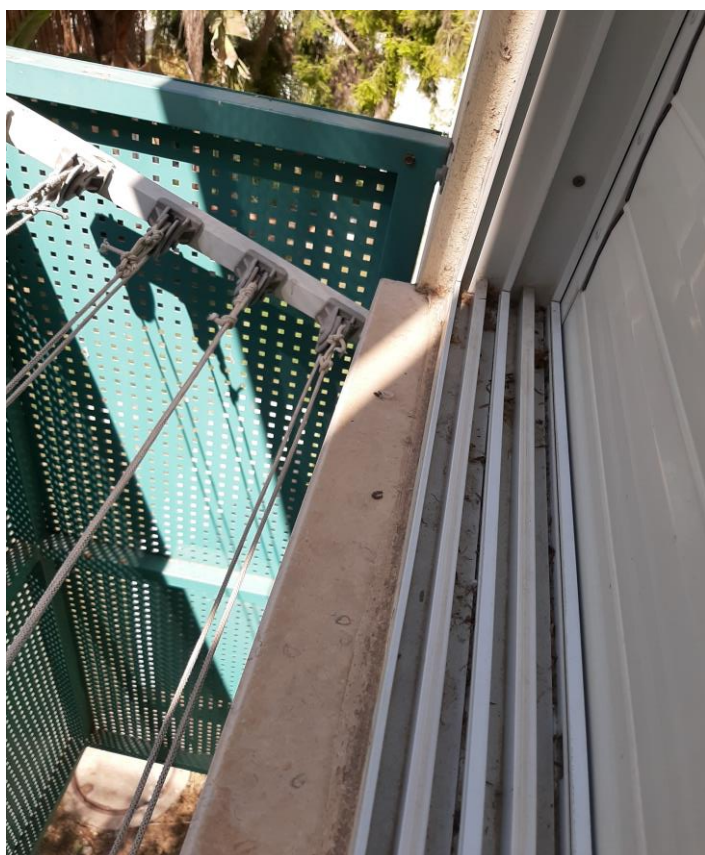
#### 1.1

**נמצא:** איטום סיליקון סביב מסגרות ויטרינה, חלון סלון, מטבח, חדר שירות, ובחדרים השונים בוצע באופן לא מקצועי והדבר מהווה פגם אסתטי ואף יכול לגרום לרטיבות באזור החלון.

ובניגוד למפרט הכללי סעיפים - 12.03.04 ו- 12.08.04. 1. ת"י 1068 חלק 1 "חלונות: דרישות כלליות ושיטות בדיקה", סעיף 201 על-פיו מבנה וגימור החלון יהיו לפי כללי מקצוע טובים. מבנה החלון יאפשר ניקוז מי גשם וימנע הצטברות של מים. במכלל חלון-תריס, כל החיבורים בין חלקי התריס והחלון ייעשו בהתאם לכללים המפורטים בתקן הישראלי ת"י 1509 חלק 2. חריצי ניקוז וחורי ניקוז ייסגרו על-ידי פקקים מתאימים. 2. ת"י 4068 חלק 1 "חלונות ותריסים מותקנים באתר: חלונות ותריסים מאלומיניום", סעיף 5.1 "תכנון ההתקנה" על-פיו מוצרי אלומיניום ומלבנים סמויים יותקנו בפתחים באופן יציב. איטום המישקים ימנע חדירת מים ואוויר אל פנים הדירה. התקנת מוצרי אלומיניום תיעשה לפי תכניות ורשימות המוצרים שהכין המתכנן.

**נדרש:** יש לאטום היטב בחומר איטום על בסיס סיליקון או שרפים אקריליים סביב מסגרות החלונות ולהקפיד במיוחד בחזיתות דרום ומערב המשופעות בגשמים.

מומלץ לעבור על כל החלונות בהסרת שאריות האיטום קיים וחידוש האיטום על ידי חומר איטום גמיש, לבצע בדיקה ולוודא איטום תקין.

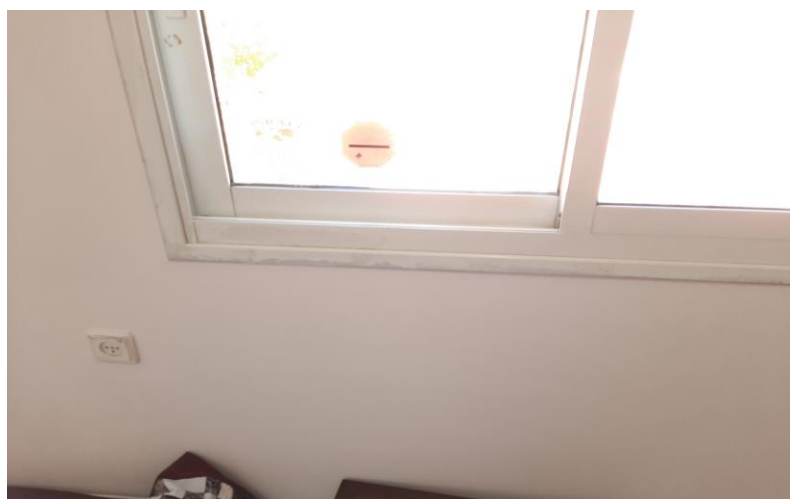
## 1.2

**נמצא:** חלונות אלומיניום עם שיירי צבע רבים, מפורק מהקיר ליקוי אסתטי הגלוי לעין באופן מהותי, :  
- ויטרינה  
- חדר שינה 2  
**נדרש:** ניקוי הצבע עם חומר אשר לא פוגע במסגרות של האלומיניום.

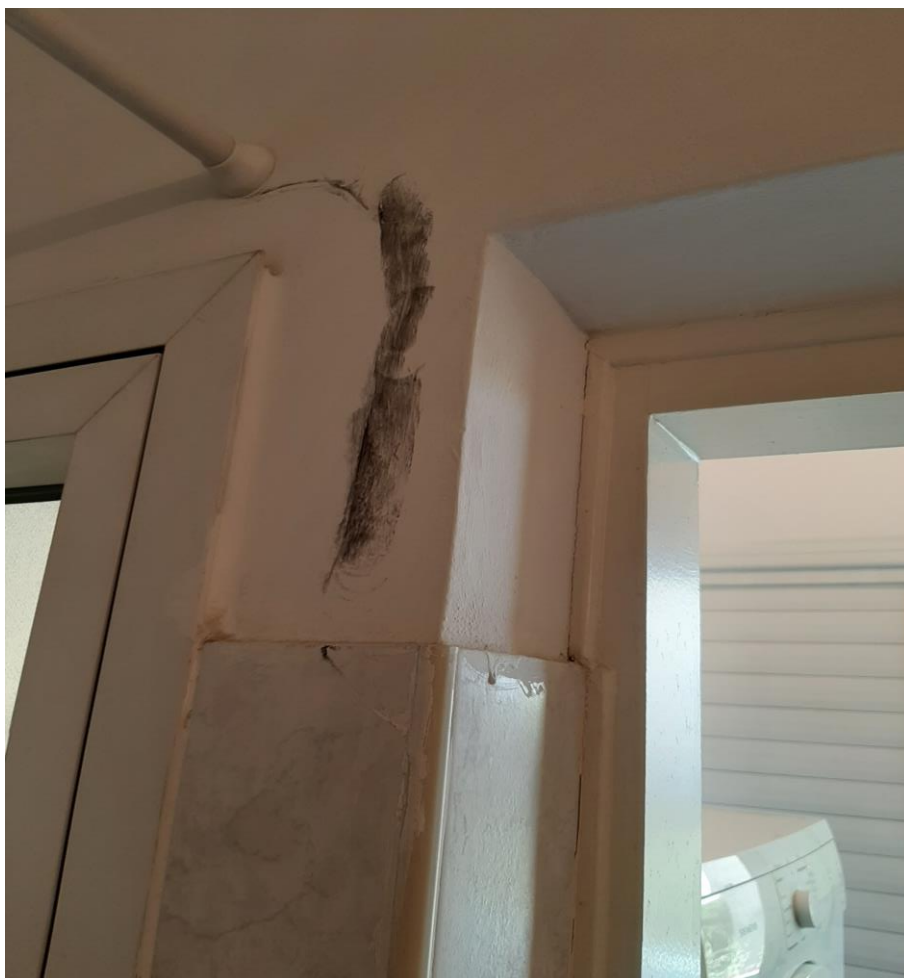
### 2.1

**נמצא:** צבע חדר רחצה אינו תקין ביחד לשאר הדירה, אציין שצבע הדירה כולה אינו חדש ונדרש לחדש צביעה.  
**נדרש:** יש לבצע חידוש צביעה לדירה כולה.

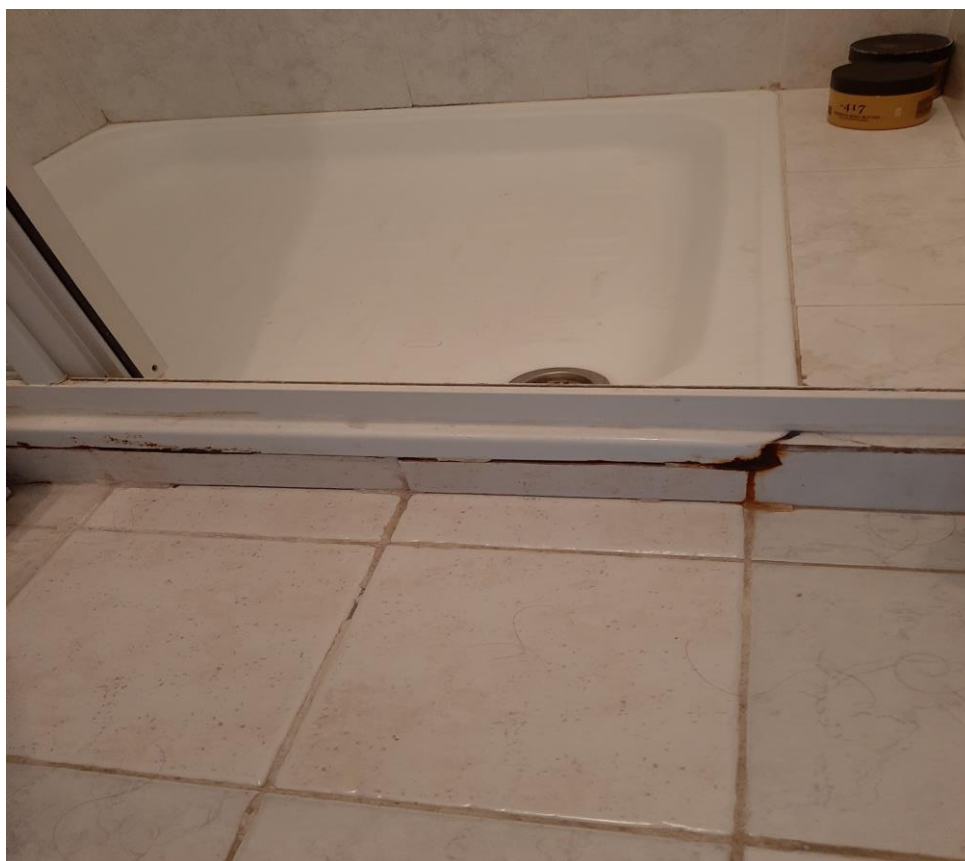
**3.1**

**נמצא:** אדנית חדר רחצה הורים נמצא עם חלודה, חשש לחדירת מים מתחת לאדנית.  
**נדרש:** החלפת אדנית המקלחון.

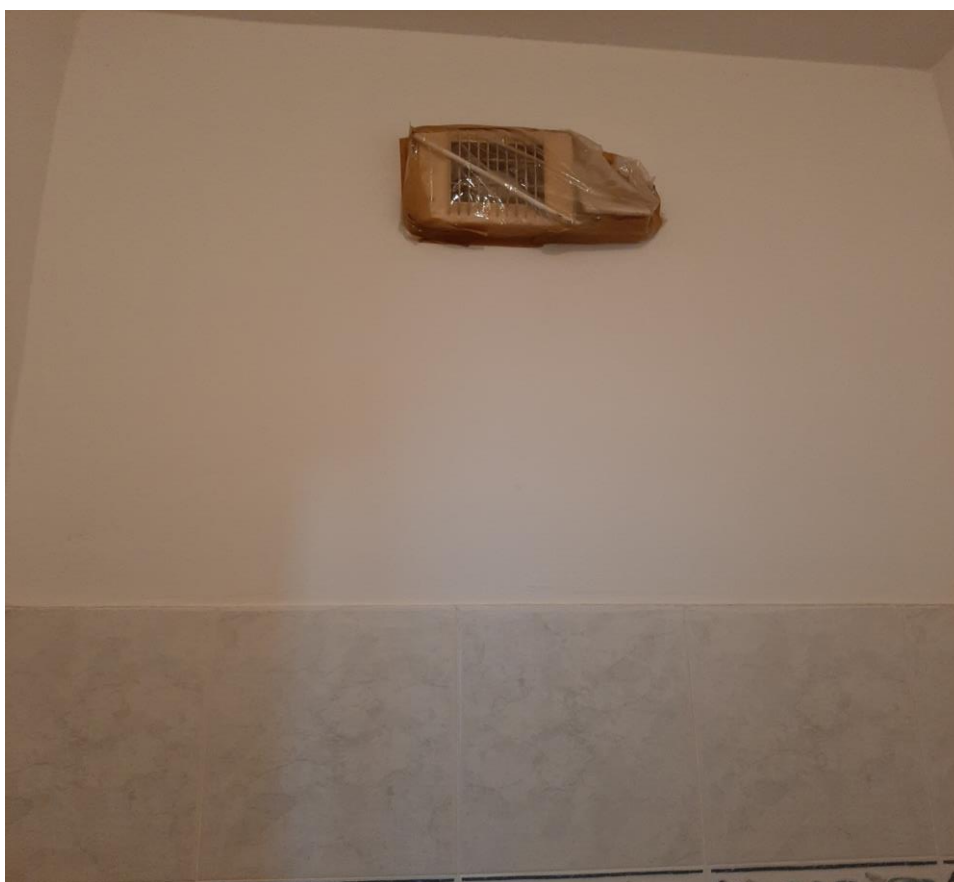
### 3.2

**נמצא:** ונטה לא תקינה בחדר רחצה הורים, אציין שלא קיים חלון.  
**נדרש:** לתקן/להחליף את הונטה.

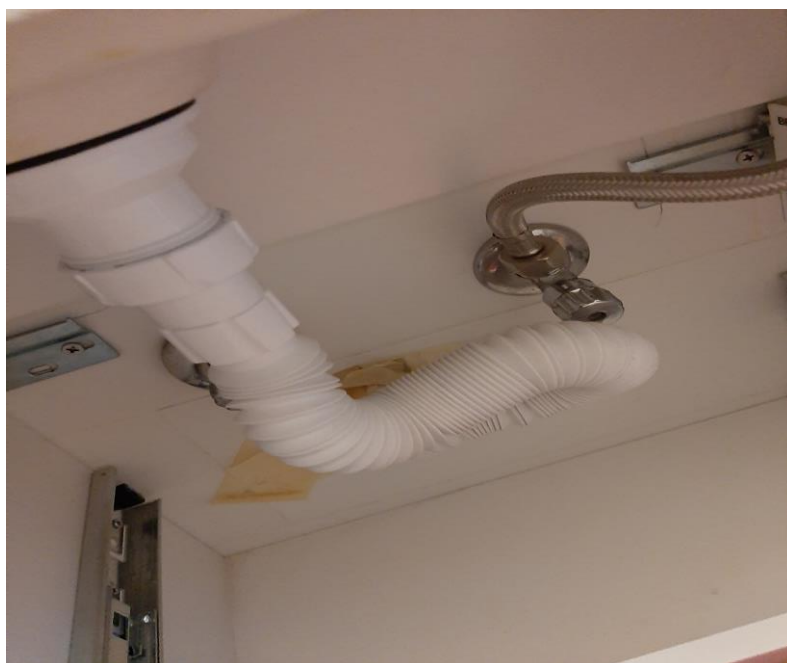
### 3.3

**נמצא:** סיפון חסר מתחת לכיור שירותי אורחים, צינור שרשורי אינו תקני לשימוש זה.

**נדרש:** להתקין סיפון.

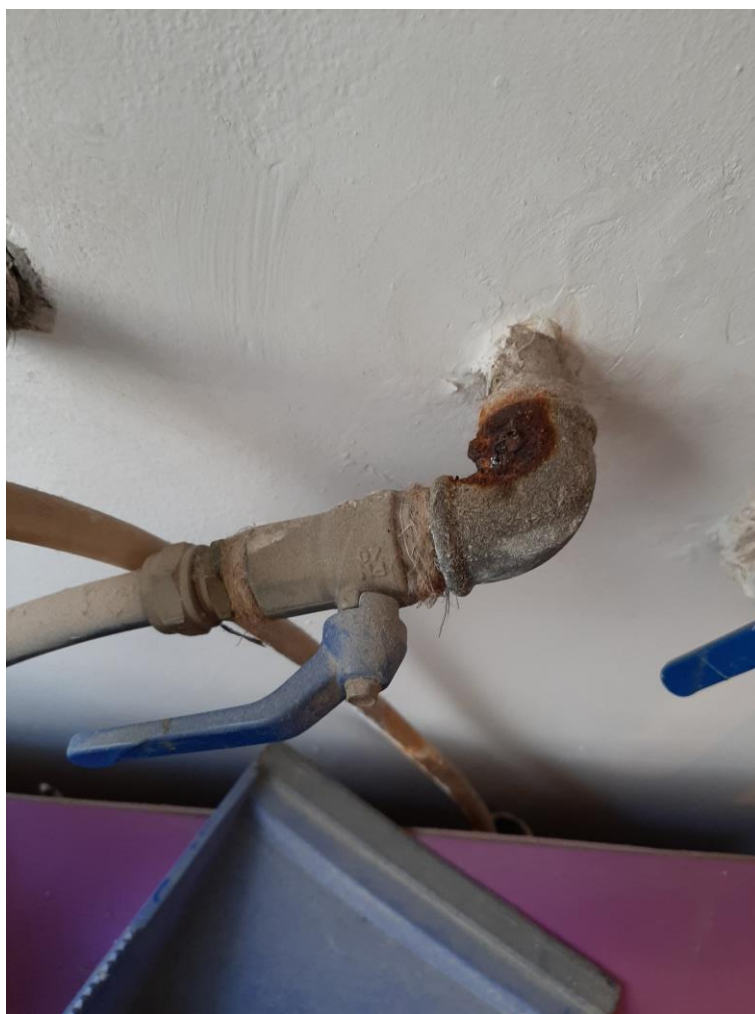
**3.4**

**נמצא:** מחבר לדוד אינו תקין.  
**נדרש:** להחליף למחבר חדש.

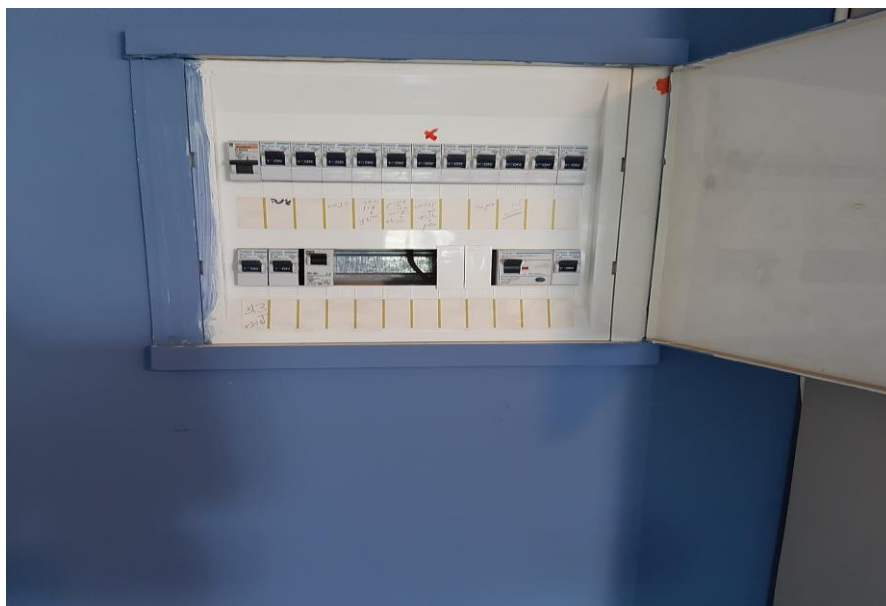
##### 4.1

נמצא: לוח חשמל לא מושלם.

זאת בניגוד למפרט 165 (תיבות ללוחות חיבורים למתקני חשמל) סעיף 4.

נדרש: נדרש להשלים פסים מ P.V.C במקומות החסרים ולהשלים סימון נתיבים.

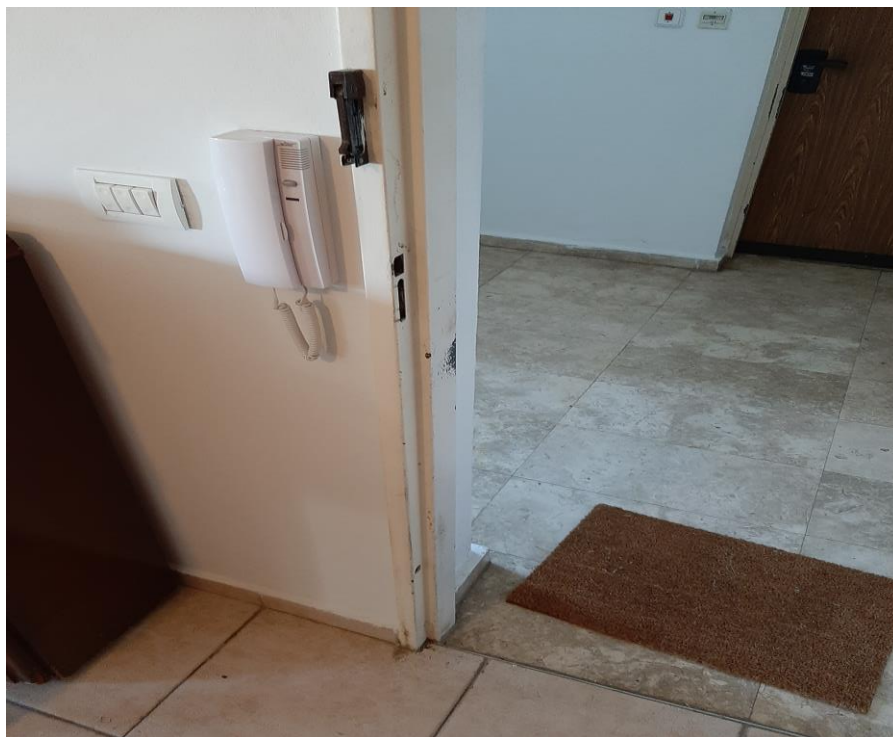
**4.2**

**נמצא:** אינטרקום אינו תקין, עובד חד צדדי.

**נדרש:** נדרש לתקן/להחליף.

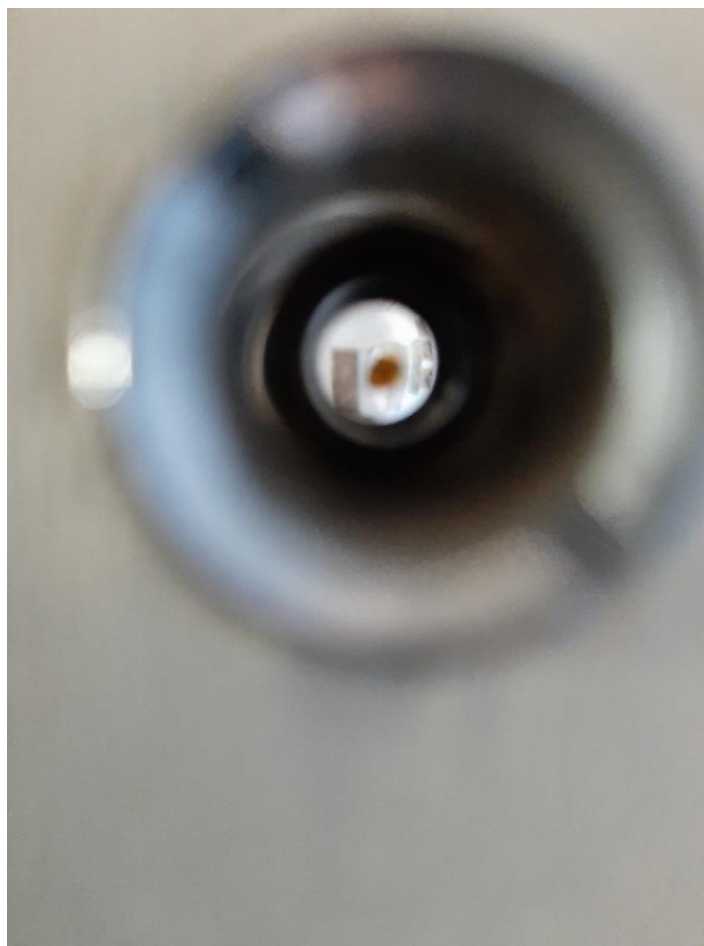
**6.1**

**נמצא** : עינית שרוטה בדלת הכניסה .

**נדרש** : נדרש להחליף

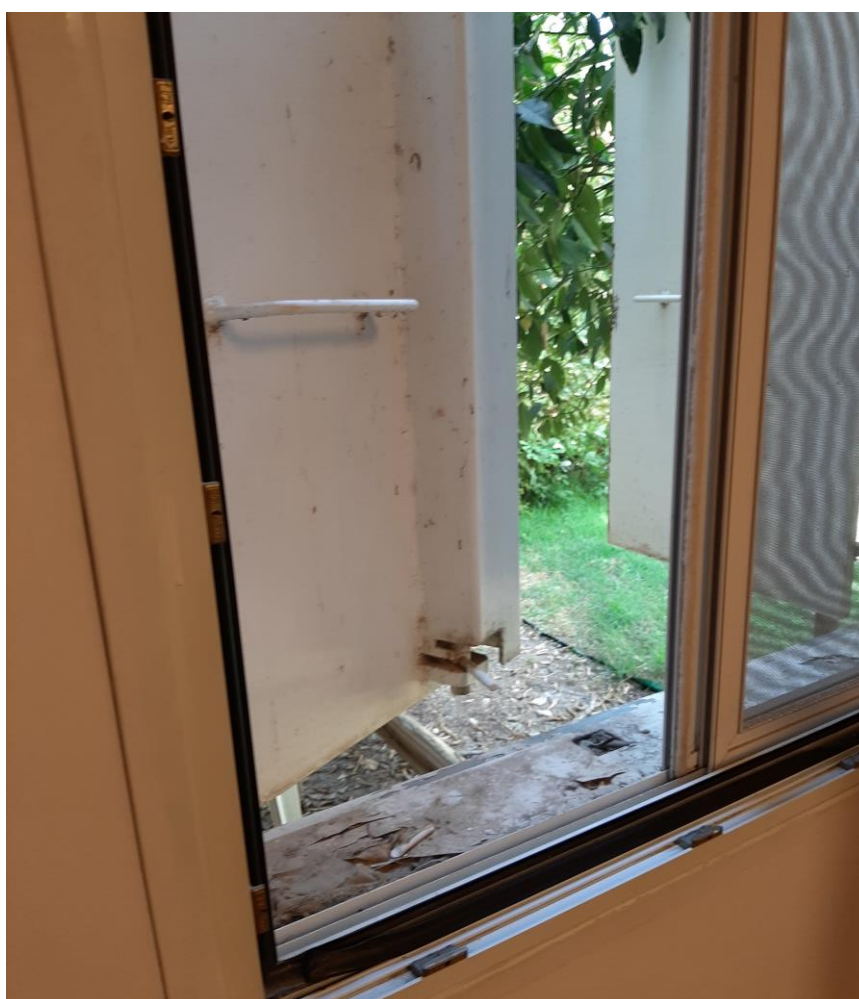
**6.5**

**נמצא:** חלון ביטחון ממ"ד אינו נסגר, ואינו צבוע בצבע כראוי.

**נדרש:** נדרש לתקן ולהחליף צירים/גלגלים במידת הצורך, צביעה לאחר התיקון בצבע נוגד חלודה.

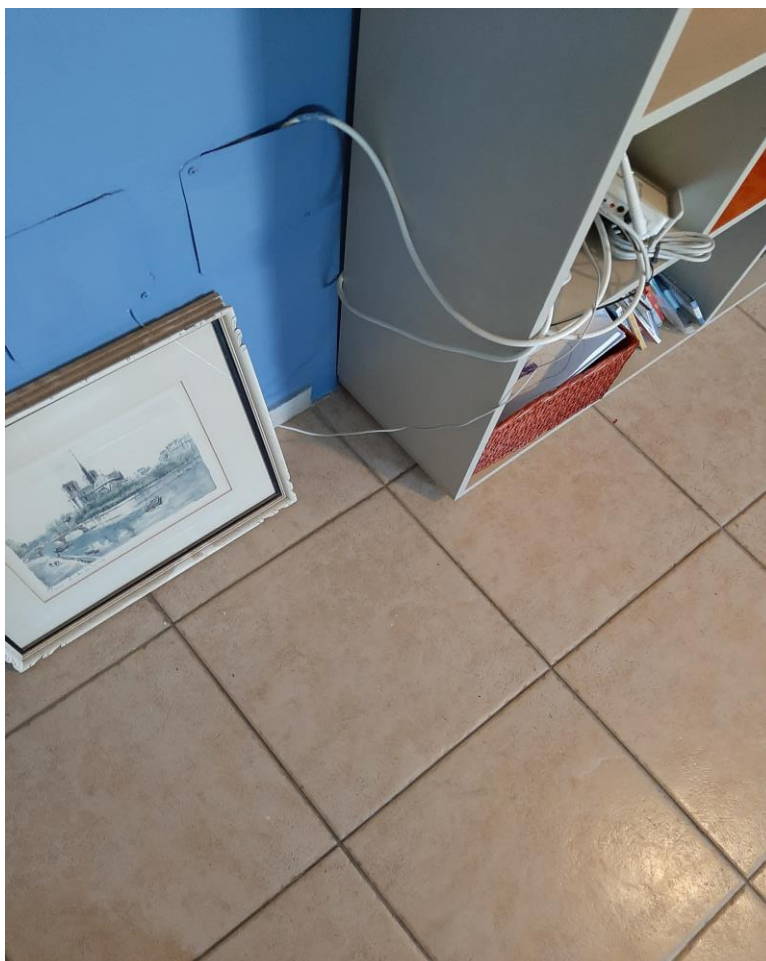
7.1

**נמצא:** פנאלים חסרים מאחורי ספרייה בחדר דיור..

**נדרש:** נדרש להשלים במידה וקיימים פנאלים ספייר. במידה ולא, לא יהיה ניתן להשלים את הפנאלים.

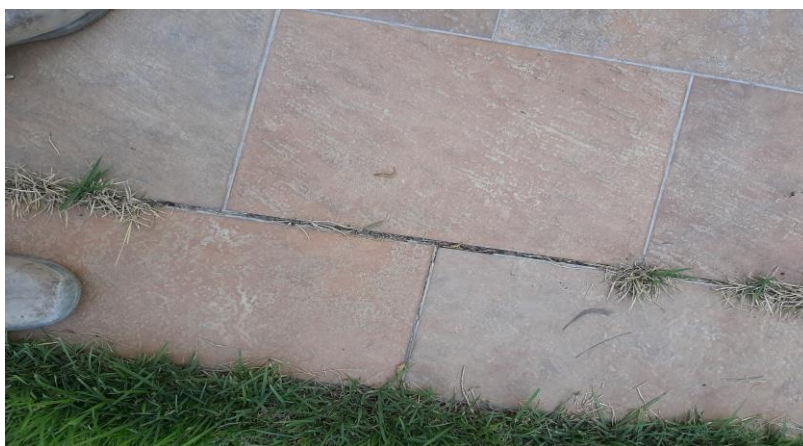
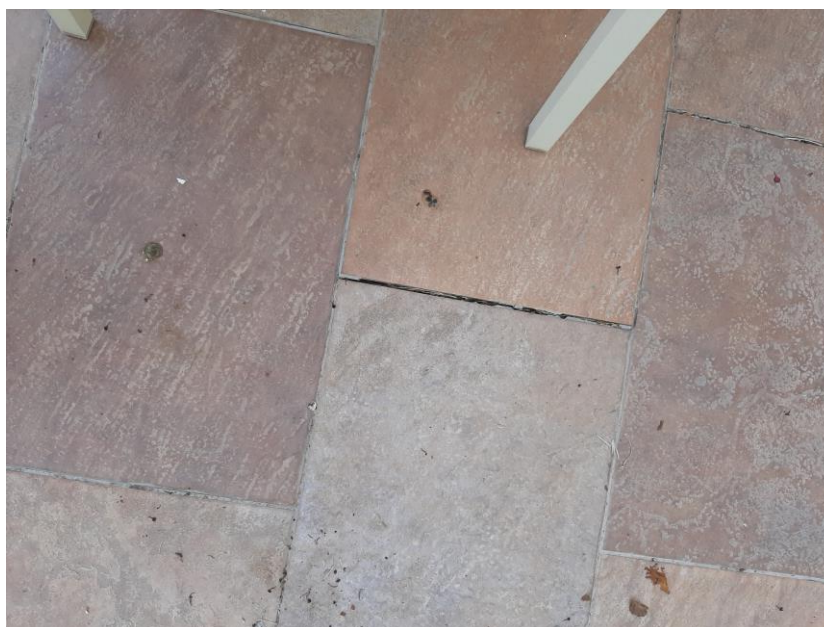
## 7.2

**נמצא:** רובה מחורר כתוצאה משקיעת מרצפות, ריצוף בוצע באופן לא תקין במרפסת החצר.

**נדרש:** נדרש לחרוץ רובה קיימת ולתקן ברובה בגוון אחיד.

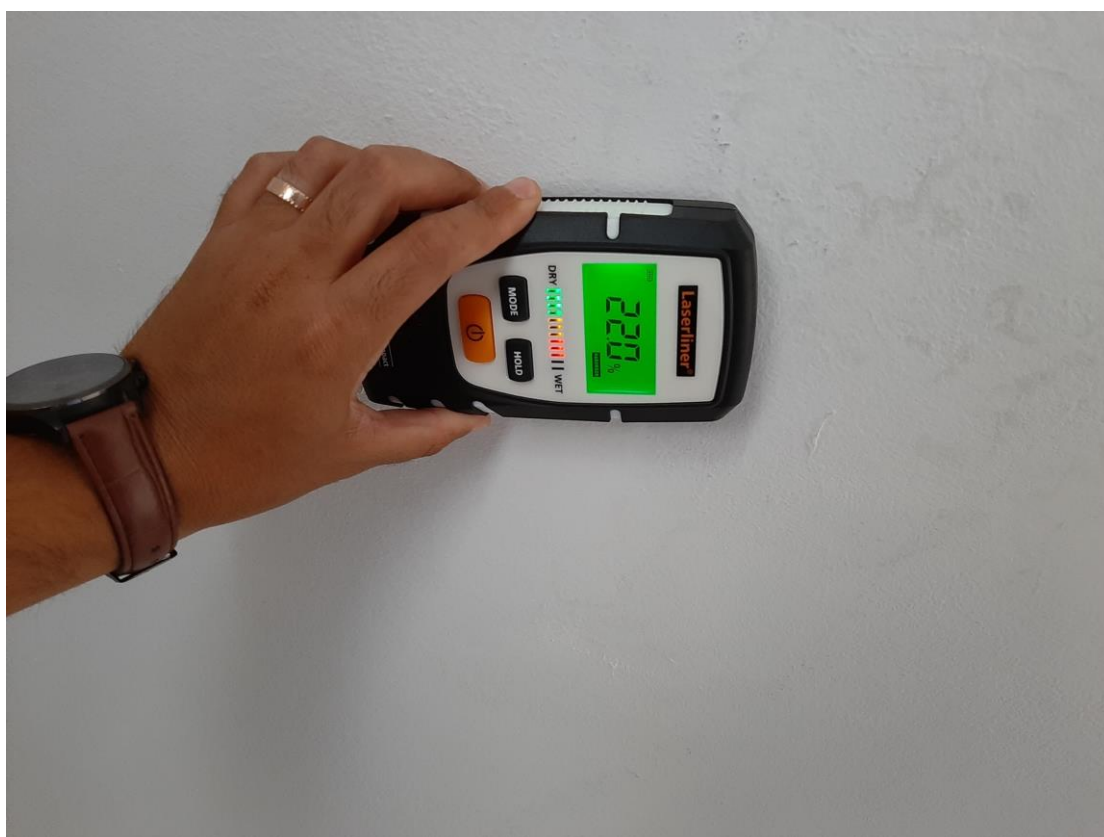
### 9.1

**נמצא:** רטיבות בתקרת חדר שינה 1, כנראה כתוצאה מחדירהת מים ממרפסת השכן שמעל אל תוך הדירה .

זאת בניגוד לתקנות התכנון והבניה - סעיף 5.33 (א) – "גגו של בנין, קירות ורצפות של המרתפים והמקלטים התת קרקעיים ורצפות חדרי השרות למעט אלה שבקומה התחתונה יאוטמו בחומרים אספלטיים". וכן בניגוד לת"י 1476 על כל חלקיו.

**נדרש:** נדרש לאתר את מקור הרטיבות, ובמידה והיא אכן ממרפסת השכן נדרש לפרק את הריצוף הקיים, לבצע יציקה בשיפועים נכונים, מומלץ לבצע יריעות בטומניות מחדש תוך הקפדה על חפיפה והדבקה/הלחמה תקינים, לבצע בדיקת הצפה, ולרצף מחדש.

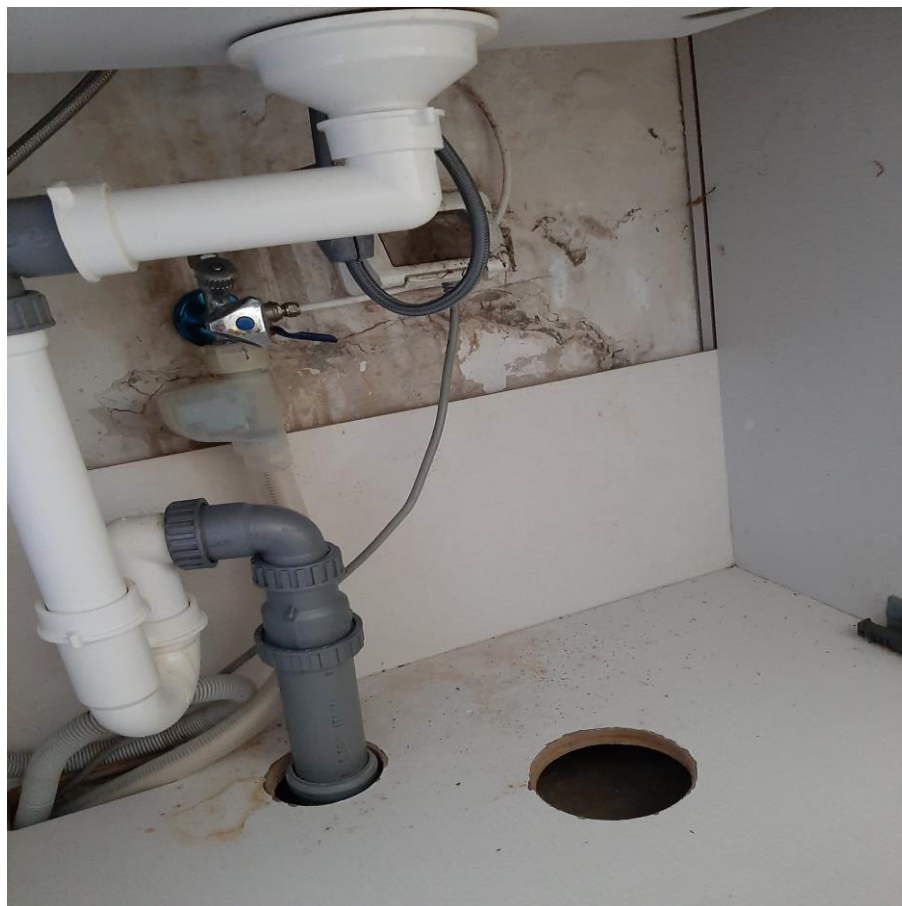
## 9.2

**נמצא:** נראה כתם רטיבות ו/או נמדד ערך גבוה באמצעות מד לחות מתחת לכיור במטבח.

הליקוי יוצר פגם אסתטי ותפקודי בולט וסותר בין היתר את הדרישות כמפורט להלן: תקנות התכנון והבנייה סעיף 5.32 הדורש כי: "קירותיו החיצוניים של בנין יתוכננו ויבנו באופן המונע חדירת מים ורטיבות לתוכו מבחוץ".

**נדרש:** נדרש לאתר את מקור הרטיבות, לתקן בצורה מקצועית ולחדש צביעה.

הערכת עלות : תלוי במקור הנזילה, כנראה מנזילה בחיבור הברזים במקרה כזה עלות תיקון הליקוי כ- 2,000 ₪ כולל תיקוני צבע וטיח והחלפת ברזים בקיר.

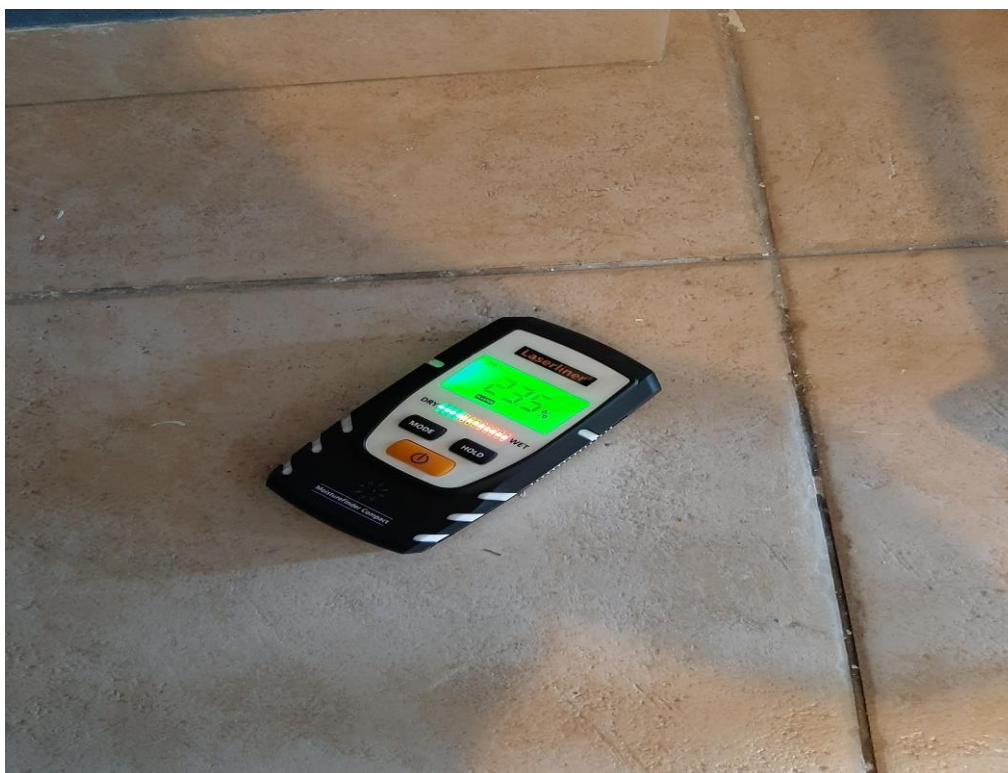
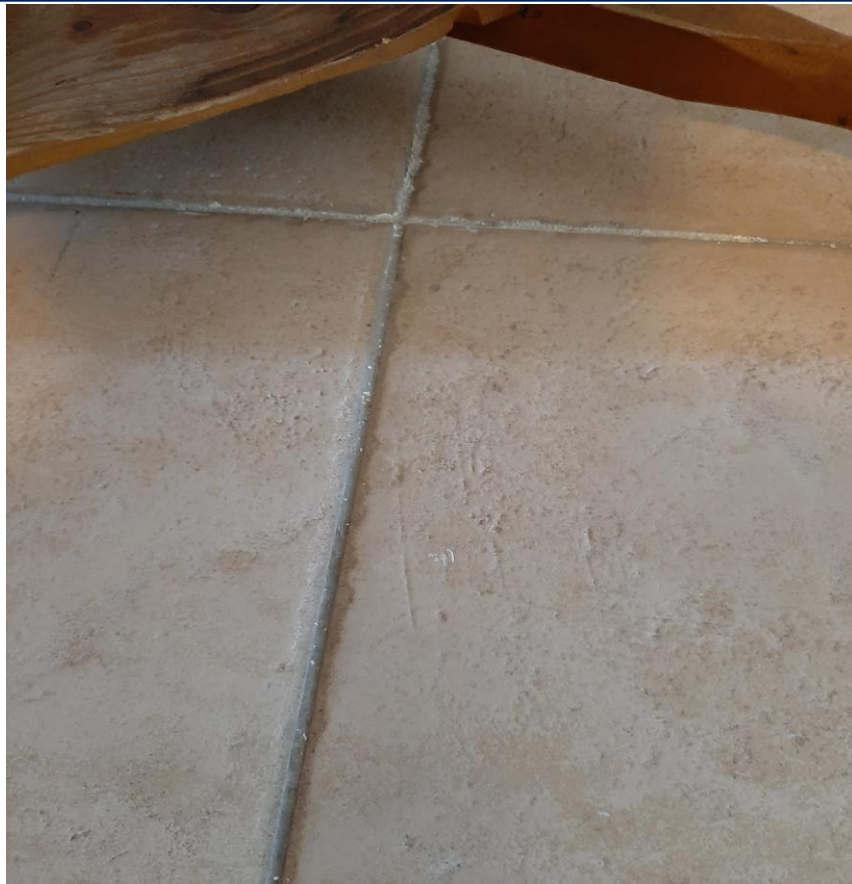
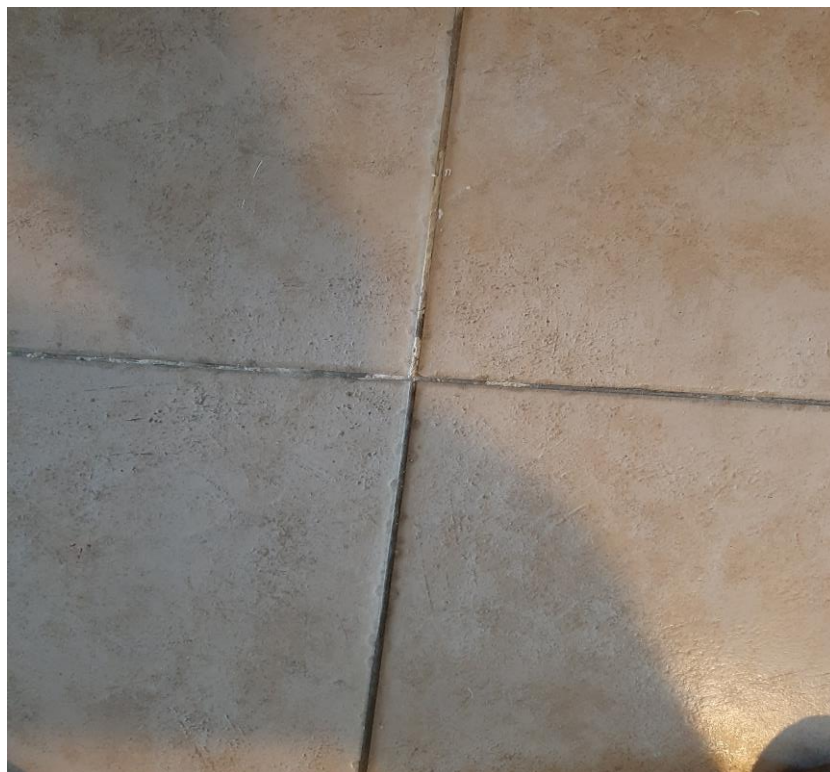
### 9.3

**נמצא:** נראה כתם רטיבות ו/או נמדד ערך גבוה באמצעות מד לחות בריצוף (חדר דיור באיזור הספריה הקיימת), בנוסף קיימת תפרוחת והצטברות מלחים על הרובה דבר המעיד על רטיבות מתחת לריצוף.

הליקוי יוצר פגם אסתטי ותפקודי בולט וסותר בין היתר את הדרישות כמפורט להלן: תקנות התכנון והבנייה סעיף 5.32 הדורש כי: "קירותיו החיצוניים של בנין יתוכננו וייבנו באופן המונע חדירת מים ורטיבות לתוכו מבחוץ".

**נדרש:** נדרש לאתר את מקור הרטיבות, ולתקן רובה וריצוף בצורה מקצועית.
