| <br><b>Inspeções Vale do Aço</b> | | <b>RELATÓRIO DE ENSAIO VISUAL E DIMENSIONAL</b><br><b>(REPORT OF TEST VISUAL AND DIMENSIONAL)</b> | | | Nº Relatório (Report nº)<br>2398/25 | |
| Equipamento (Equipment)<br>RET215 CAÇAMBA DE LIMALHA<br>Nº13 10TON | | Nome da Peça (Part Name)<br>MUNHÕES | | Qtd<br>(Qty)<br>04 | Obra/OS Nº (Smop/OS Nº)<br>105021807 | |
| Cliente (Customer)<br>ITIL/INOX | | Código-Desenho Nº (Code- Drawing nº)<br>N/A | | | Rev.<br>N/A | |

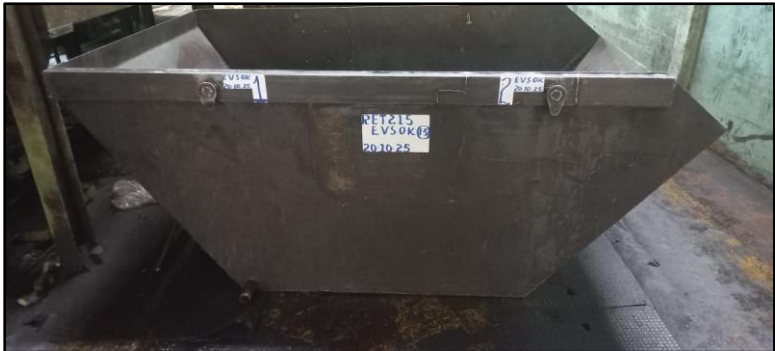
| Observações: (Observations)<br>FOI REALIZADO INSPEÇÃO DE ENSAIO VISUAL DE SOLDAS NAS SOLDAS DOS QUATRO MUNHÕES DO RET215 CAÇAMBA DE LIMALHA Nº13 10TON. FOI ENCONTRADO DESCONTINUIDADES DE DESGASTE E MARCA DE FERRAMENTA NO MUNHÃO Nº4, ESTANDO APROVADO CONFORME NORMA E FOTOS EM ANEXOS. | | | | | | |
