11 Sant Ignasi de Loiola

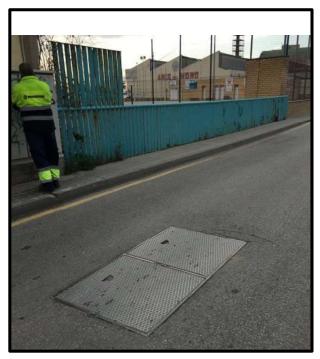
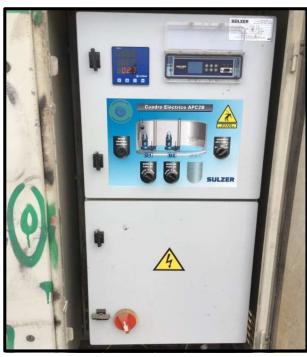
Pozo con dos bombas ABS con tubo guía. De unos 12/15 metros aproximadamente. Tubo de impulsión de DN150 de hierro.

Cuadro 380V trifásico, maniobra con sonda 4-20mA y 2 reguladores de nivel. Ambas bombas tienen un consumo aprox de 13 Amp.

El bombeo se encuentra en la misma carretera, para trabajar, se debería para el tráfico de esa calle.

Funciona correctamente.
