Alv Johnsen's vei 1

Klassisk familievennlig villaeiendom i meget attraktivt boligområde –
Solrikt - Fjordutsikt - Bergvarme - Pendlervennlig

BEFARINGSRAPPORT

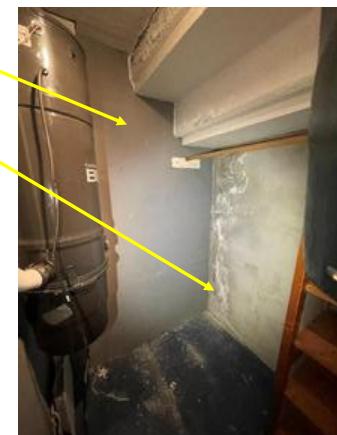
Det samme var gjort på kortveggen ut mot det fri, montert brennbar isopor som var malt.

Det var også tydelige tegn på fuktinnsig fra terrenget rundt bodrommet, med fuktmerker og saltutslag.
