Ruj. Kami: SUSULAN-1/NOTIS-1/2026/043

**Surat Susulan — Maklum Balas Pemeriksaan Bersama (Joint Inspection)**  
**pada 25 September 2026 & Tuntutan Dokumentasi Rasmi**  
**Hartanah: Rumah Teres 1 Tingkat (Unit ST-187C, H.S.(M) 7054, PT 26455, Mukim**  
**Bukit Katil)**  
**di No. 53, Jalan TU 13, Taman Tasik Utama, Ayer Keroh, 75450 Melaka**

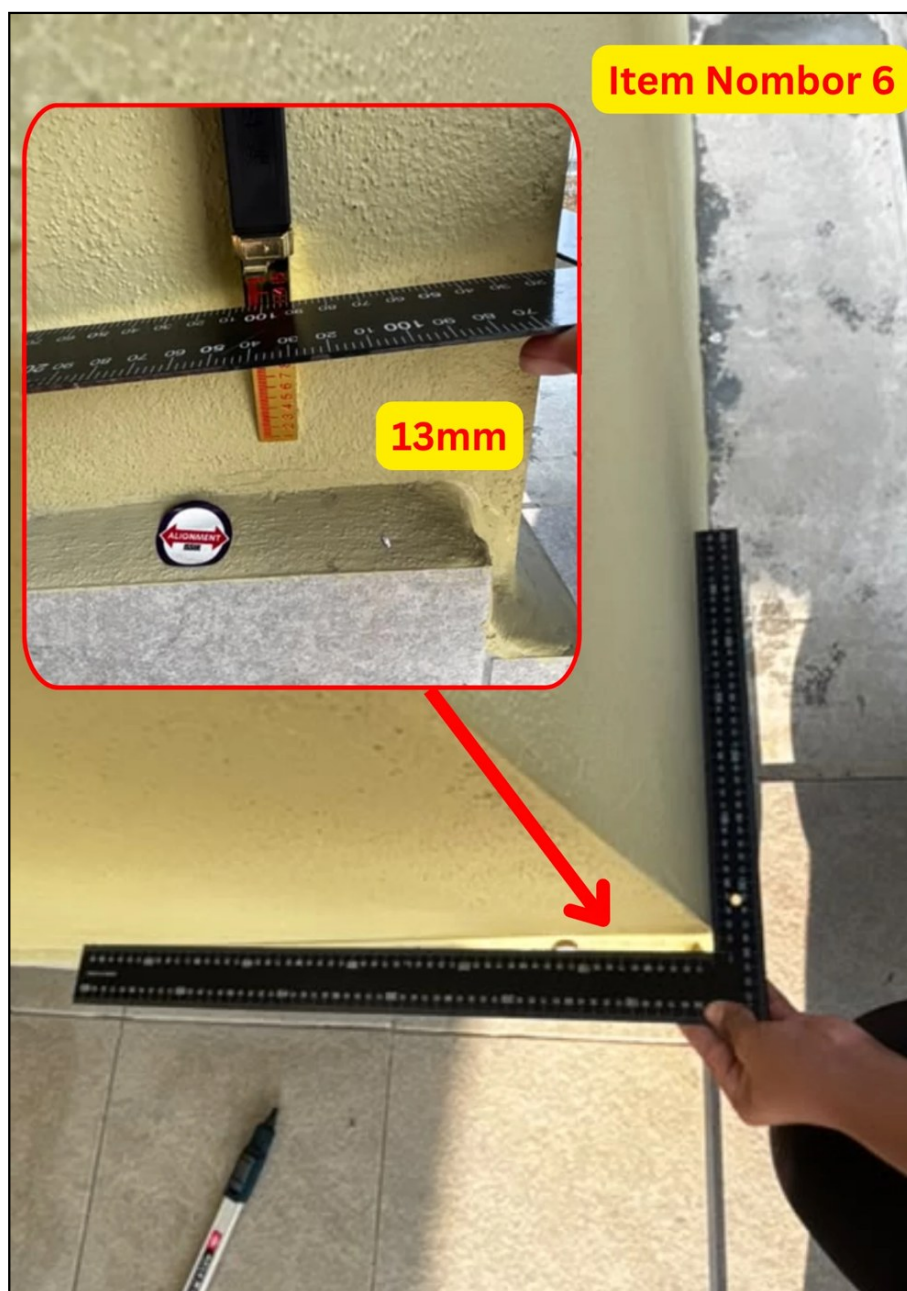
| Item | Lokasi | Ukuran Direkodkan | Alat |
|---|---|---|---|
| 6 | Carporch — isu penjajaran | 13mm | Sesiku L (L-square) |

Gambar 4 — Item No. 6 (Carporch): sisihan penjajaran 13mm direkodkan menggunakan sesiku L (L-square).
