Ruj. Kami: SUSULAN-1/NOTIS-1/2026/043

**Surat Susulan — Maklum Balas Pemeriksaan Bersama (Joint Inspection)**  
**pada 25 September 2026 & Tuntutan Dokumentasi Rasmi**  
**Hartanah: Rumah Teres 1 Tingkat (Unit ST-187C, H.S.(M) 7054, PT 26455, Mukim**  
**Bukit Katil)**  
**di No. 53, Jalan TU 13, Taman Tasik Utama, Ayer Keroh, 75450 Melaka**

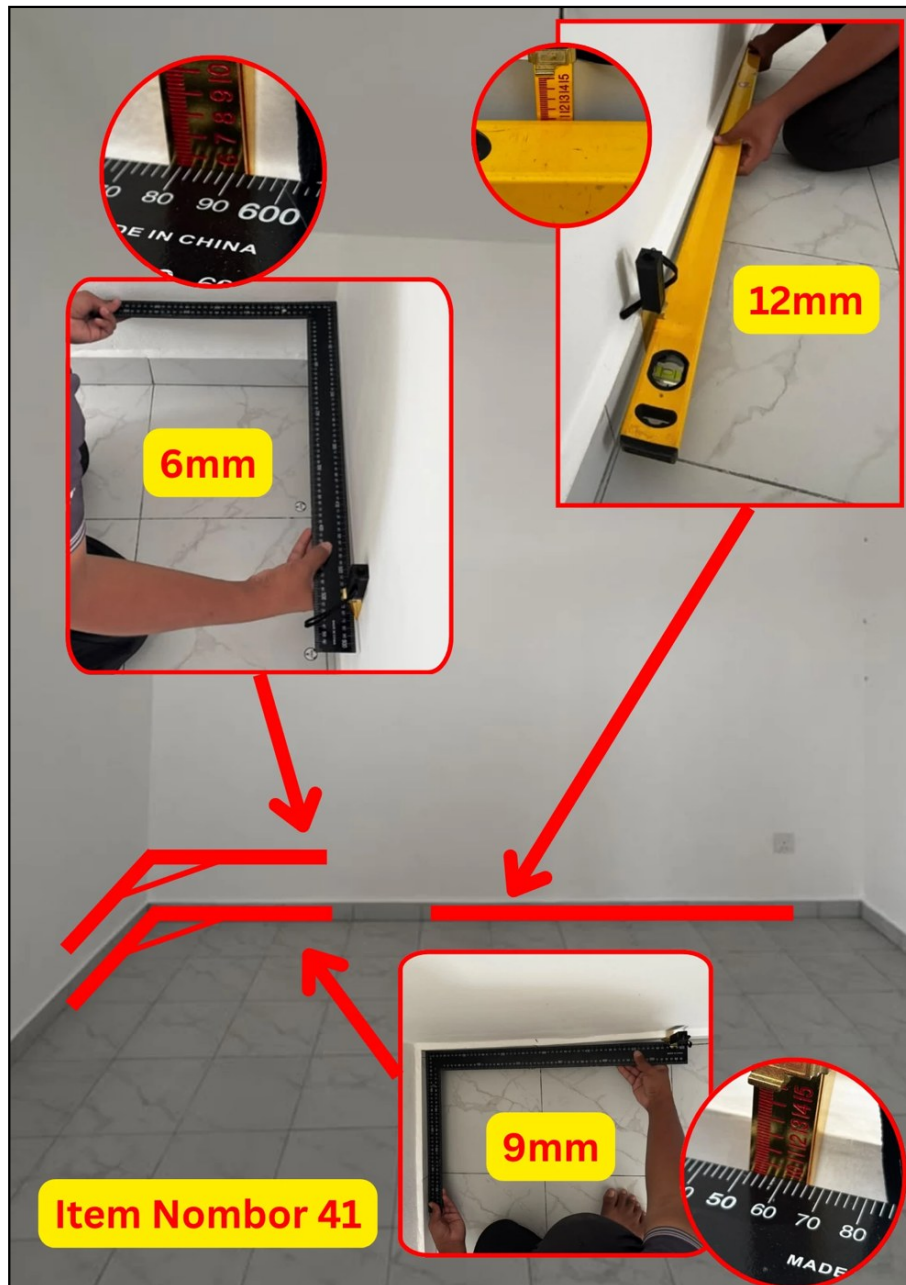
| Item | Lokasi | Ukuran Direkodkan | Alat |
|---|---|---|---|
| 41 | Master Bedroom — dinding & skirting | Dinding: 6mm; Skirting: 9mm; Skirting (spirit level 1.2m): 12mm | Sesiku L (L-square) & spirit level 1.2m |

7. Berhubung item No. 41 (Master Bedroom — isu penjajaran pada permukaan dinding akibat pemotongan floor tiles yang tidak konsisten), pihak kontraktor menerangkan secara lisan bahawa mereka telah menembak laser dari dinding bertentangan dan, berdasarkan itu, mendakwa dinding tersebut lurus. Penjelasan ini tidak menjawab kecacatan yang dilaporkan: isu yang direkodkan adalah ketidakjajaran yang JELAS KELIHATAN pada permukaan dinding/tiles akibat pemotongan floor tiles yang tidak konsisten, sebagaimana dirakam bergambar di dalam laporan pemeriksaan. Satu demonstrasi laser secara lisan tanpa sebarang rekod tidak mempunyai nilai pembuktian. Malah, pengukuran yang dijalankan sendiri oleh pemilik pada 2 Oktober 2026 merekodkan sisihan 6mm pada permukaan dinding (sesiku L), 9mm pada skirting (sesiku L) dan 12mm pada skirting menggunakan spirit level 1.2 meter (rujuk Lampiran C dan jadual pengukuran di Seksyen D) — bacaan yang secara langsung menyangkal dakwaan "lurus" tersebut. Pihak tuan dituntut mengemukakan laporan pengukuran bertulis (kaedah pengukuran, bacaan, lokasi titik ukur dan nama pegawai yang menjalankan ukuran) dan/atau menjalankan pengesahan ukuran semula secara bersama dengan kehadiran pemilik. Sekiranya pemotongan tiles didapati tidak konsisten, pembetulan hendaklah dilaksanakan sepenuhnya atas kos pihak tuan.

Gambar 1 — Item No. 41 (Master Bedroom): sisihan 6mm pada permukaan dinding (sesiku L), 9mm pada skirting (sesiku L) dan 12mm pada skirting diukur menggunakan spirit level 1.2 meter.

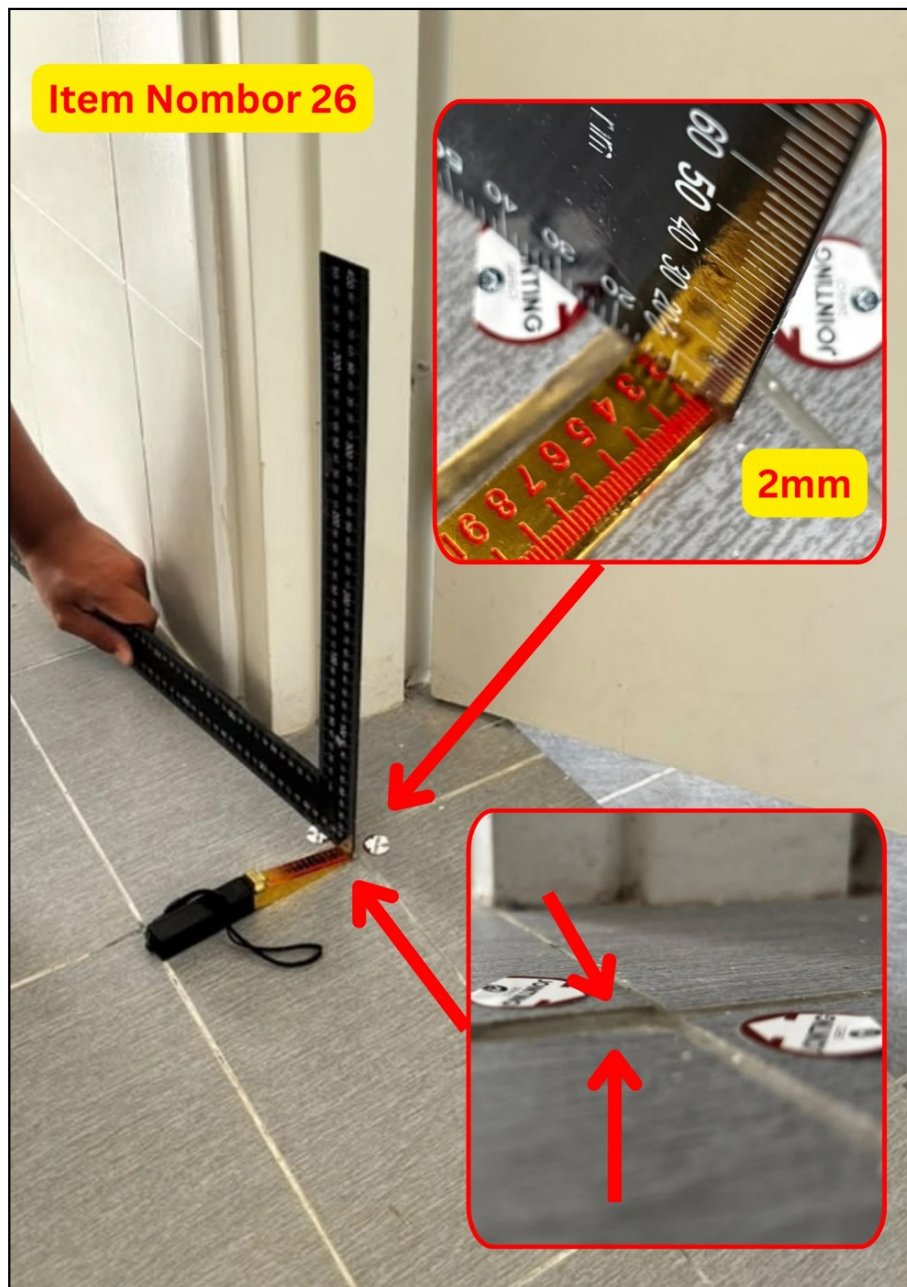
| Item | Lokasi | Ukuran Direkodkan | Alat |
|---|---|---|---|
| 26 | Kitchen — lippage floor tile | 2mm | Pembaris berskala |

Gambar 3 — Item No. 26 (Kitchen — lippage floor tile): lippage 2mm direkodkan menggunakan pembaris berskala.
