**Notis Kedua / Notis Akhir (Final Notice) — Tuntutan Pembetulan Kecacatan  
(Defect Rectification Claim)**

**Hartanah: Rumah Intermediate (2,833 kaki persegi, Unit L247)**

**di A-162, Aurora Resort, Jalan Aurora Utama, Aurora Sentral, 79100 Iskandar  
Puteri, Johor**

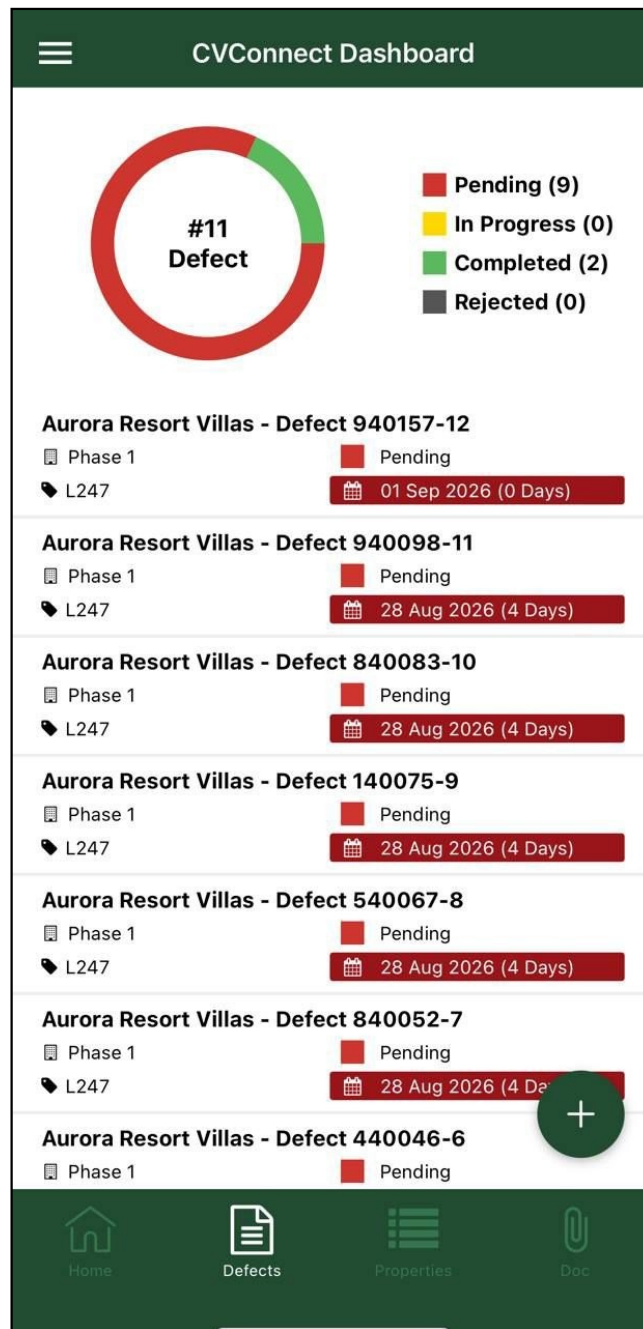
Status Kes Kecacatan di dalam Aplikasi CVConnect Pihak Pemaju

Paparan CVConnect Dashboard (Unit L247, Aurora Resort Villas Fasa 1) — 11 kes kecacatan: 9 masih berstatus PENDING (termasuk Defect 940157-12, 940098-11, 840083-10, 140075-9, 540067-8, 840052-7 dan 440046-6), 0 In Progress, dan hanya 2 Completed. Tiada sebarang kerja pembaikan dimulakan terhadap kes-kes yang diserahkan sejak 28 Ogos 2026 dan 1 September 2026.
