Ruj. Kami: SUSULAN-1/NOTIS-1/2026/043

**Surat Susulan — Maklum Balas Pemeriksaan Bersama (Joint Inspection)**  
**pada 25 September 2026 & Tuntutan Dokumentasi Rasmi**  
**Hartanah: Rumah Teres 1 Tingkat (Unit ST-187C, H.S.(M) 7054, PT 26455, Mukim**  
**Bukit Katil)**  
**di No. 53, Jalan TU 13, Taman Tasik Utama, Ayer Keroh, 75450 Melaka**

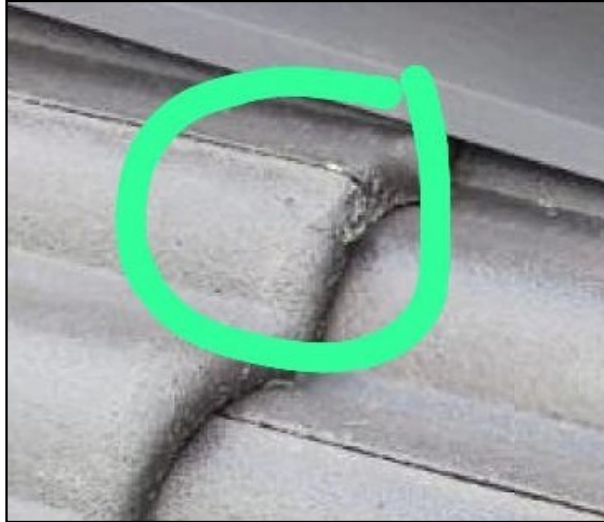
- Semasa Pemeriksaan Kali Pertama (31 Julai 2026), telah sedia wujud keretakan kecil di penghujung roof tile di lokasi yang sama (ditanda dengan bulatan hijau dan anak panah hijau dalam gambar Pemeriksaan Kali Pertama — Lampiran A, Gambar 1 & 2). Oleh kerana keretakan tersebut kecil sahaja dan tidak ketara, kami bertolak ansur (tolerate) dan tidak memasukkannya sebagai item tuntutan ketika itu;

*Gambar 1 — Pemeriksaan Kali Pertama (31 Julai 2026): keretakan kecil sedia ada di penghujung roof tile (bulatan hijau). Keretakan kecil ini ditolak ansur dan tidak dituntut ketika itu.*

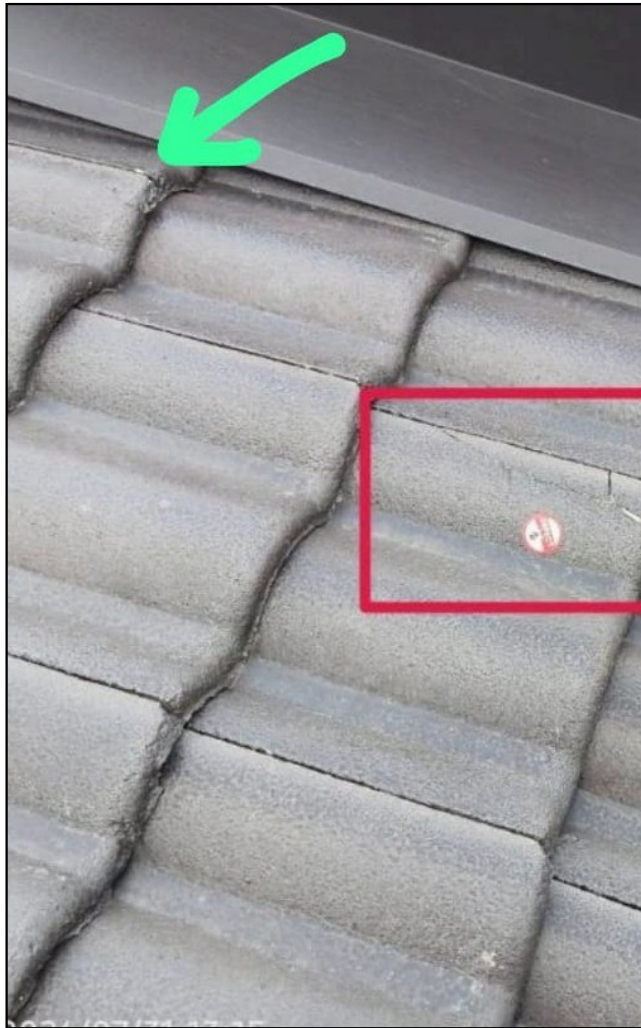
*Gambar 2 — Pemeriksaan Kali Pertama (31 Julai 2026): lokasi keretakan sedia ada (anak panah hijau), bersebelahan roof tile pecah yang dilaporkan (kotak merah).*

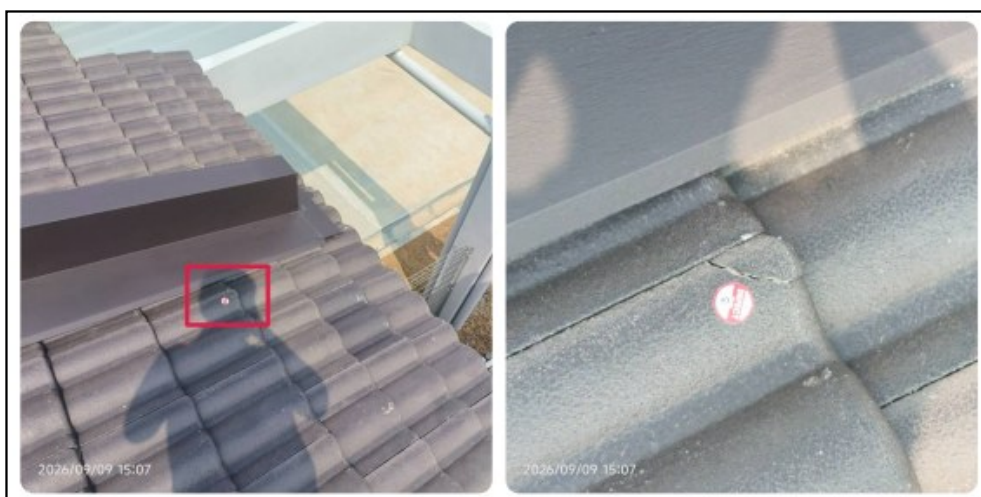
- Semasa Pemeriksaan Semula (Re-Inspection) pada 9 September 2026, didapati roof tile di lokasi keretakan sedia ada tersebut telah PECAH sepenuhnya (Lampiran A, Gambar 3, bertarikh 09/09/2026, 15:07) — iaitu selepas kerja pembaikan bumbung dijalankan oleh pihak kontraktor, dan

bersebelahan dengan roof tiles pecah yang memang telah dilaporkan dalam laporan pemeriksaan;

- Kronologi gambar ini jelas menunjukkan kerosakan berlaku dalam tempoh kerja pembaikan (rectification work) dijalankan oleh pihak kontraktor, dan bukannya disebabkan oleh pihak pemeriksa.

*Gambar 3 — Pemeriksaan Semula (9 September 2026, 15:07): roof tile di lokasi keretakan sedia ada kini didapati PECAH sepenuhnya — selepas kerja pembaikan bumbung dijalankan oleh pihak kontraktor.*

11. Sehubungan itu, sekiranya pihak tuan masih mengekalkan dakwaan bahawa kerosakan tersebut bukan berpunca daripada kerja pembaikan pihak kontraktor, pihak tuan dituntut mengemukakan bukti bergambar (photographic evidence) kerja pembaikan bumbung yang telah dijalankan — iaitu gambar selepas siap kerja pembaikan (after-repair photos) yang menunjukkan roof tiles di kawasan tersebut berada dalam keadaan sempurna TANPA pecah. Tanpa bukti sedemikian, kerosakan tersebut kekal sebagai kecacatan baharu akibat kerja pembaikan (new defect arising from rectification work) yang WAJIB dibaiki sepenuhnya oleh pihak tuan atas kos pihak tuan sendiri, dengan kadar SEGERA memandangkan ia melibatkan bumbung yang terdedah kepada risiko kebocoran air hujan.
