Ruj. Kami: SUSULAN-1/NOTIS-1/2026/043

**Surat Susulan — Maklum Balas Pemeriksaan Bersama (Joint Inspection)**  
**pada 25 September 2026 & Tuntutan Dokumentasi Rasmi**  
**Hartanah: Rumah Teres 1 Tingkat (Unit ST-187C, H.S.(M) 7054, PT 26455, Mukim**  
**Bukit Katil)**  
**di No. 53, Jalan TU 13, Taman Tasik Utama, Ayer Keroh, 75450 Melaka**

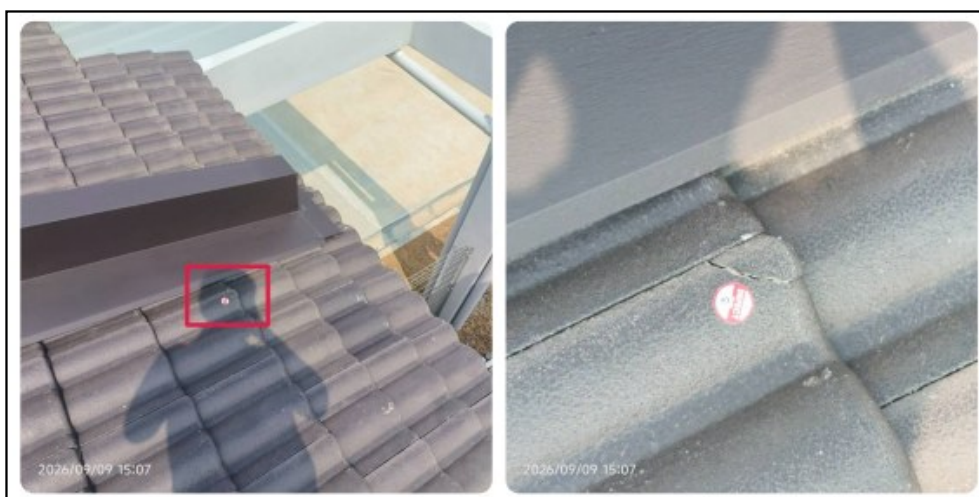
- Semasa Pemeriksaan Semula (Re-Inspection) pada 9 September 2026, didapati roof tile di lokasi keretakan sedia ada tersebut telah PECAH sepenuhnya (Lampiran A, Gambar 3, bertarikh 09/09/2026, 15:07) — iaitu selepas kerja pembaikan bumbung dijalankan oleh pihak kontraktor, dan bersebelahan dengan roof tiles pecah yang memang telah dilaporkan dalam laporan pemeriksaan;
- Kronologi gambar ini jelas menunjukkan kerosakan berlaku dalam tempoh kerja pembaikan (rectification work) dijalankan oleh pihak kontraktor, dan bukannya disebabkan oleh pihak pemeriksa.

*Gambar 3 — Pemeriksaan Semula (9 September 2026, 15:07): roof tile di lokasi keretakan sedia ada kini didapati PECAH sepenuhnya — selepas kerja pembaikan bumbung dijalankan oleh pihak kontraktor.*

11. Sehubungan itu, sekiranya pihak tuan masih mengekalkan dakwaan bahawa kerosakan tersebut bukan berpunca daripada kerja pembaikan pihak kontraktor, pihak tuan dituntut mengemukakan bukti bergambar (photographic evidence) kerja pembaikan bumbung yang telah dijalankan — iaitu gambar selepas siap kerja pembaikan (after-repair photos) yang menunjukkan roof tiles di kawasan tersebut berada dalam keadaan sempurna TANPA pecah. Tanpa bukti sedemikian, kerosakan tersebut kekal sebagai kecacatan baharu akibat kerja pembaikan (new defect arising from rectification work) yang WAJIB dibaiki sepenuhnya oleh pihak tuan atas kos pihak tuan sendiri, dengan kadar SEGERA memandangkan ia melibatkan bumbung yang terdedah kepada risiko kebocoran air hujan.

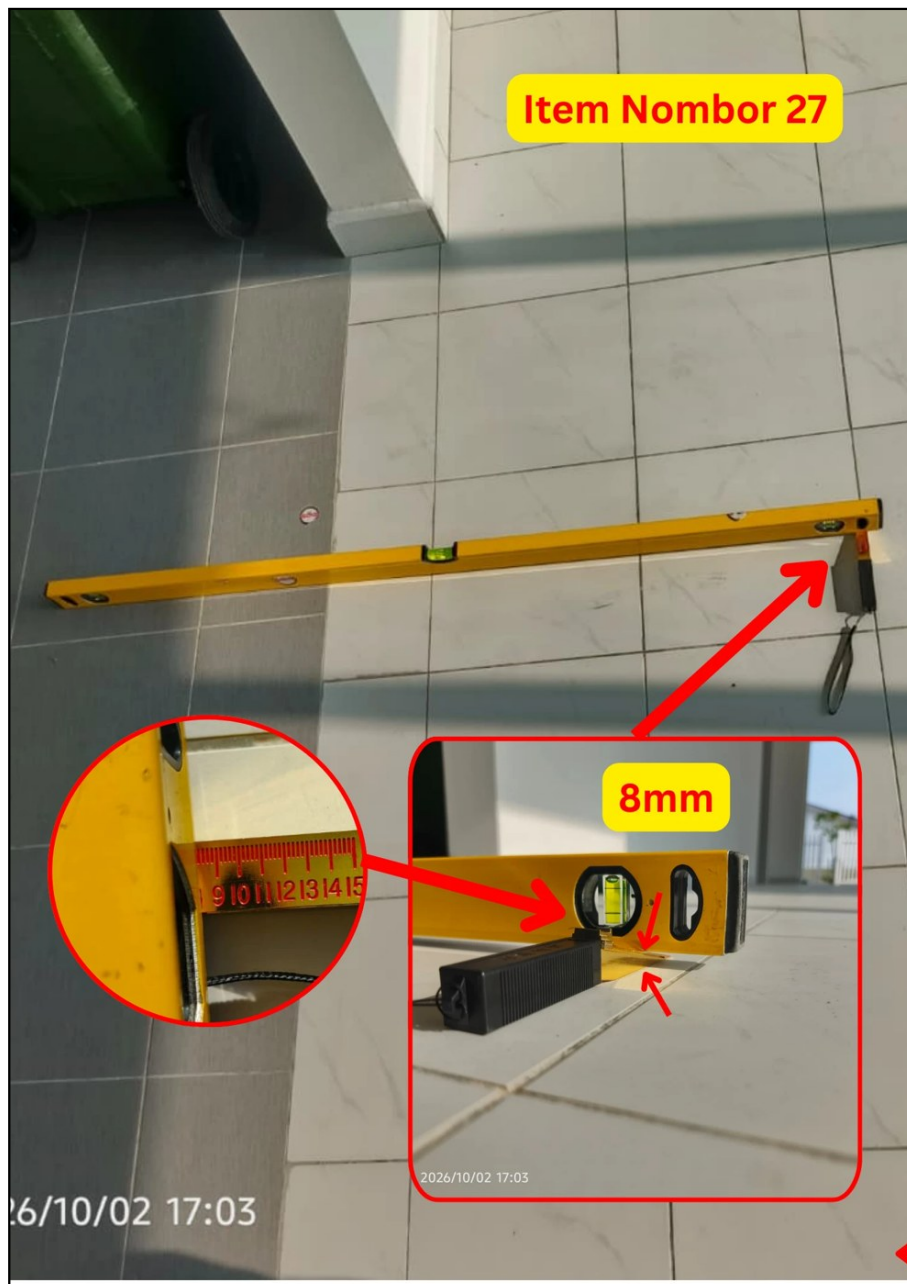
| Item | Lokasi | Ukuran Direkodkan | Alat |
|---|---|---|---|
| 27 | Kitchen — uneven floor tiles | 8mm | Spirit level 1.2m + pembaris |

Gambar 2 — Item No. 27 (Kitchen — uneven floor tiles): sisihan 8mm direkodkan menggunakan spirit level 1.2 meter dan pembaris (gambar bertarih 02/10/2026, 17:03).

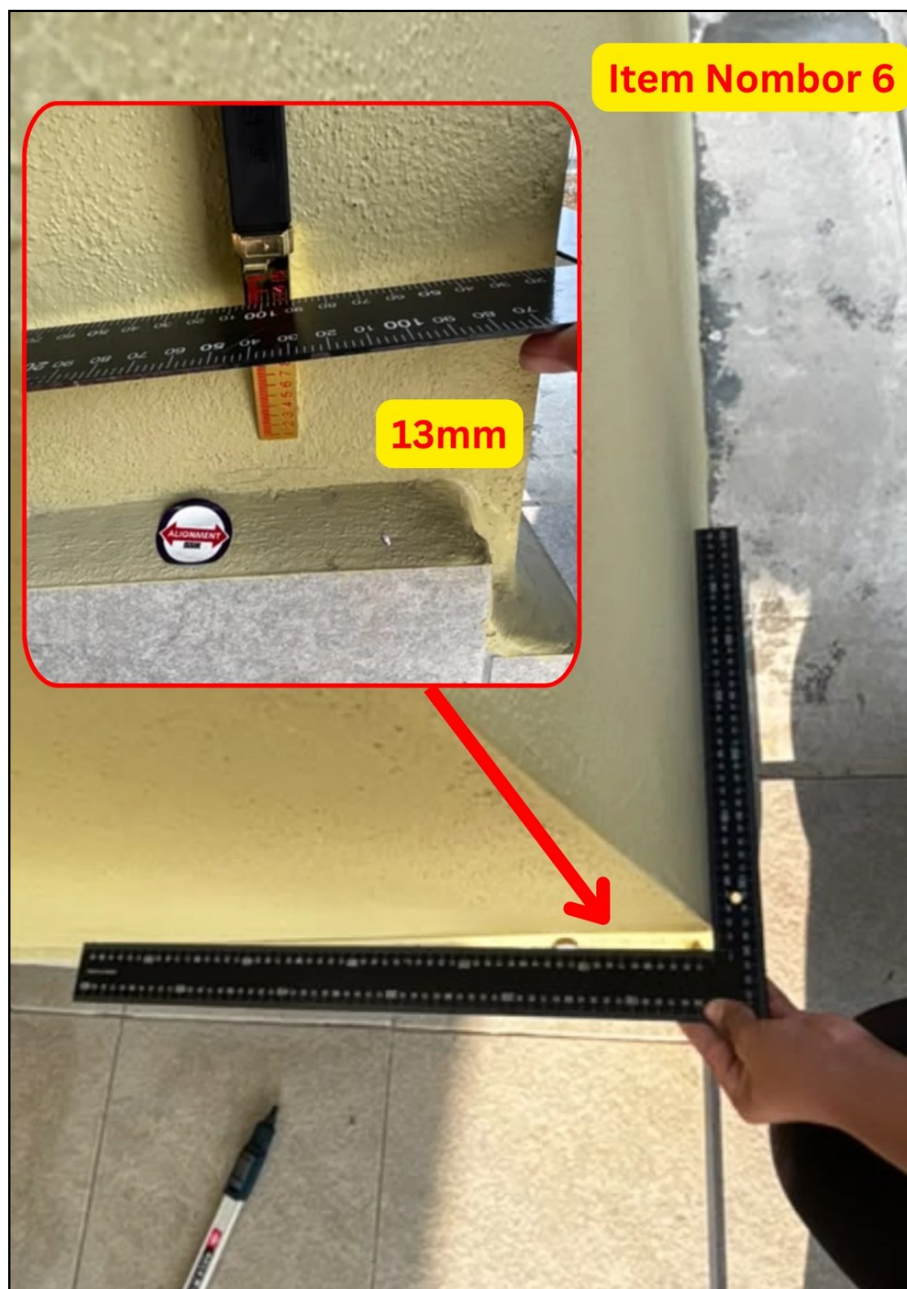
| Item | Lokasi | Ukuran Direkodkan | Alat |
|---|---|---|---|
| 6 | Carporch — isu penjajaran | 13mm | Sesiku L (L-square) |

Gambar 4 — Item No. 6 (Carporch): sisihan penjajaran 13mm direkodkan menggunakan sesiku L (L-square).
