Ruj. Kami: SUSULAN-1/NOTIS-1/2026/043

**Surat Susulan — Maklum Balas Pemeriksaan Bersama (Joint Inspection)**  
**pada 25 September 2026 & Tuntutan Dokumentasi Rasmi**  
**Hartanah: Rumah Teres 1 Tingkat (Unit ST-187C, H.S.(M) 7054, PT 26455, Mukim**  
**Bukit Katil)**  
**di No. 53, Jalan TU 13, Taman Tasik Utama, Ayer Keroh, 75450 Melaka**

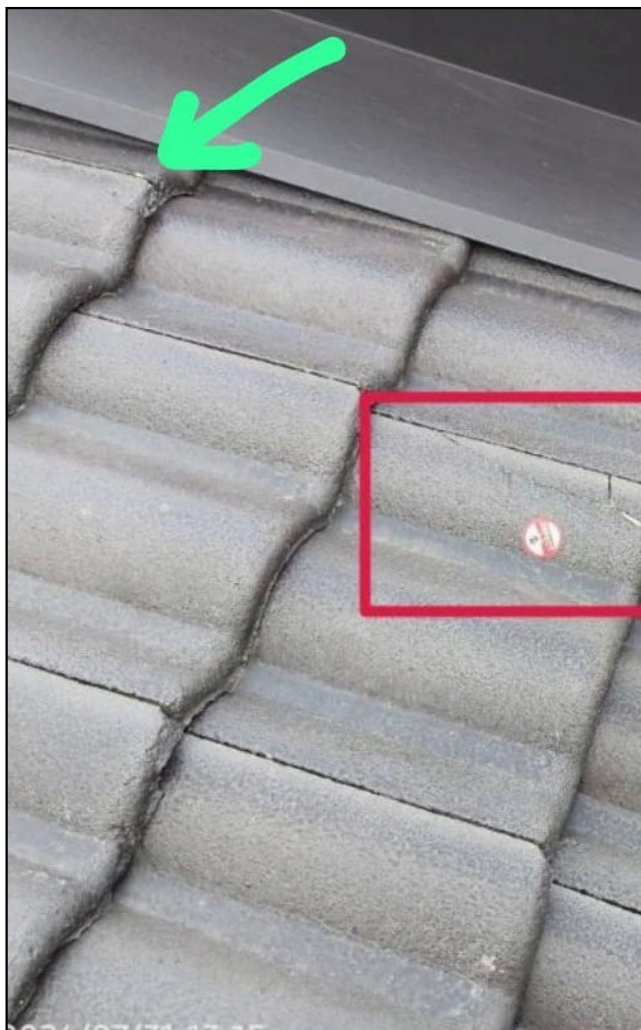
- Semasa Pemeriksaan Kali Pertama (31 Julai 2026), telah sedia wujud keretakan kecil di penghujung roof tile di lokasi yang sama (ditanda dengan bulatan hijau dan anak panah hijau dalam gambar Pemeriksaan Kali Pertama — Lampiran A, Gambar 1 & 2). Oleh kerana keretakan tersebut kecil sahaja dan tidak ketara, kami bertolak ansur (tolerate) dan tidak memasukkannya sebagai item tuntutan ketika itu;

*Gambar 2 — Pemeriksaan Kali Pertama (31 Julai 2026): lokasi keretakan sedia ada (anak panah hijau), bersebelahan roof tile pecah yang dilaporkan (kotak merah).*

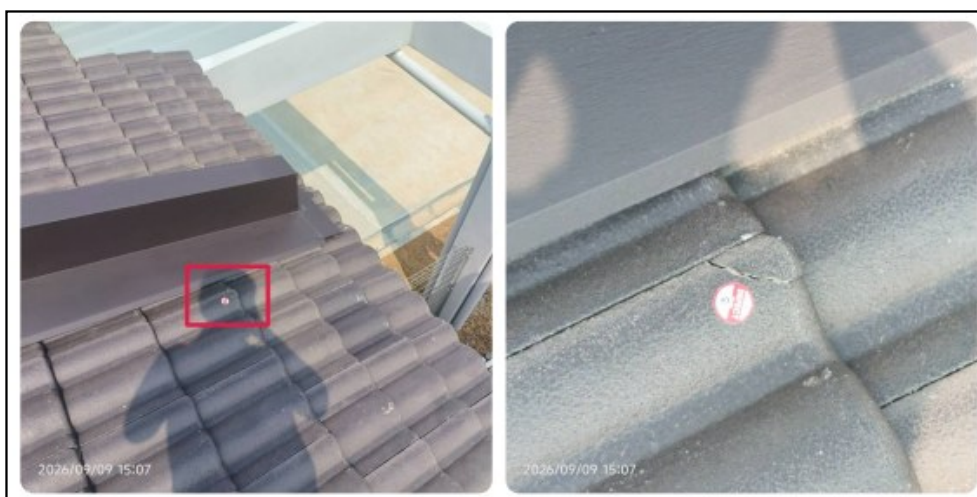
- Semasa Pemeriksaan Semula (Re-Inspection) pada 9 September 2026, didapati roof tile di lokasi keretakan sedia ada tersebut telah PECAH sepenuhnya (Lampiran A, Gambar 3, bertarikh 09/09/2026, 15:07) — iaitu selepas kerja pembaikan bumbung dijalankan oleh pihak kontraktor, dan bersebelahan dengan roof tiles pecah yang memang telah dilaporkan dalam laporan pemeriksaan;

- Kronologi gambar ini jelas menunjukkan kerosakan berlaku dalam tempoh kerja pembaikan (rectification work) dijalankan oleh pihak kontraktor, dan bukannya disebabkan oleh pihak pemeriksa.

*Gambar 3 — Pemeriksaan Semula (9 September 2026, 15:07): roof tile di lokasi keretakan sedia ada kini didapati PECAH sepenuhnya — selepas kerja pembaikan bumbung dijalankan oleh pihak kontraktor.*

10. Sehubungan itu, sekiranya pihak tuan masih mengekalkan dakwaan bahawa kerosakan tersebut bukan berpunca daripada kerja pembaikan pihak kontraktor, pihak tuan dituntut mengemukakan bukti bergambar (photographic evidence) kerja pembaikan bumbung yang telah dijalankan — iaitu gambar selepas siap kerja pembaikan (after-repair photos) yang menunjukkan roof tiles di kawasan tersebut berada dalam keadaan sempurna TANPA pecah. Tanpa bukti sedemikian, kerosakan tersebut kekal sebagai kecacatan baharu akibat kerja pembaikan (new defect arising from rectification work) yang WAJIB dibaiki sepenuhnya oleh pihak tuan atas kos pihak tuan sendiri, dengan kadar SEGERA memandangkan ia melibatkan bumbung yang terdedah kepada risiko kebocoran air hujan.
