Ruj. Kami: SUSULAN-1/NOTIS-1/2026/043

**Surat Susulan — Maklum Balas Pemeriksaan Bersama (Joint Inspection)**  
**pada 25 September 2026 & Tuntutan Dokumentasi Rasmi**  
**Hartanah: Rumah Teres 1 Tingkat (Unit ST-187C, H.S.(M) 7054, PT 26455, Mukim**  
**Bukit Katil)**  
**di No. 53, Jalan TU 13, Taman Tasik Utama, Ayer Keroh, 75450 Melaka**

Bukti Bergambar — Kerosakan Roof Tiles Selepas Kerja Pembaikan

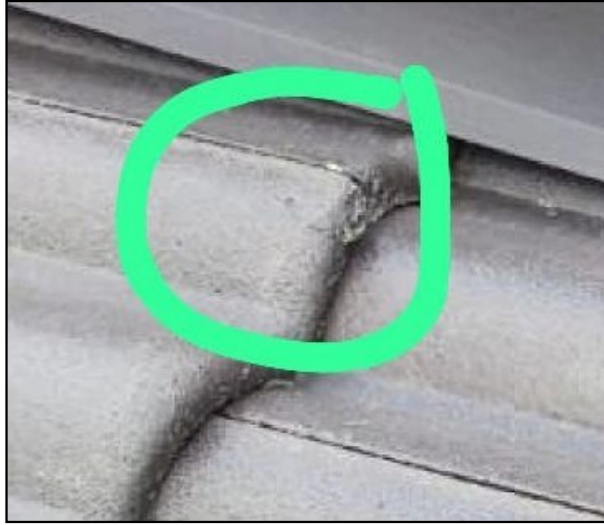
- Semasa Pemeriksaan Kali Pertama (31 Julai 2026), telah sedia wujud keretakan kecil di penghujung roof tile di lokasi yang sama (ditanda dengan bulatan hijau dan anak panah hijau dalam gambar Pemeriksaan Kali Pertama — Lampiran A, Gambar 1 & 2). Oleh kerana keretakan tersebut kecil sahaja dan tidak ketara, kami bertolak ansur (tolerate) dan tidak memasukkannya sebagai item tuntutan ketika itu;

*Gambar 1 — Pemeriksaan Kali Pertama (31 Julai 2026): keretakan kecil sedia ada di penghujung roof tile (bulatan hijau). Keretakan kecil ini ditolak ansur dan tidak dituntut ketika itu.*
