## 关于芜湖中燃武煤百江直管式钢塑转换漏气问题的报告

中燃集团华东区域管理中心 2018 年 10 月 31 日

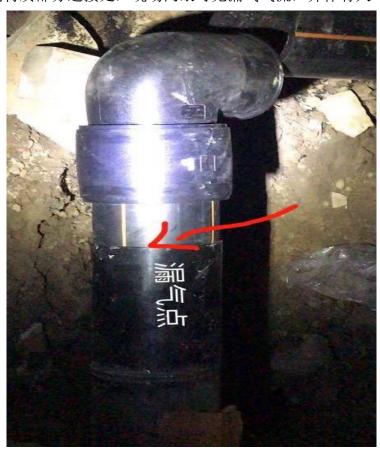
26 日上午 8 时芜湖中燃生产运营部对涉及到的管线进行停气,停气后工程开始实施断管接气作业,至 26 日下午 17:30 分完成施工作业,待管道管件冷却结束后芜湖中燃生产运营部开启管道阀门对该段管线恢复供气,管道压力恢复到中压 A 级。实施送气后现场人员发现接气使用的 2 根武煤百江阿波罗生产的 315/325 钢塑转换均出现漏气现象,漏气点位于钢塑转换自身 PE 材质部分与钢材质部分连接处,现场肉眼可见漏气气流,并伴有人耳可闻的气流声。

漏气钢塑转换

根据现场情况初步判断为使用的钢塑转换自身漏气存在质量问题,芜湖中燃生产运营部立刻关闭管道阀门,同时对该段管道进行放散,并将现场情况反映至芜湖中燃公司领导以及华东区域。因该段管道为配合芜湖市轨道交通建设的轻轨沿线管杆迁改工程,为保障工程在规定的工期内完成,在初步判定漏气原因为使用的钢塑转换本身质量问题后,决定对已完成焊接的阿波罗钢塑转换从管道上切割送回芜湖中燃材料仓库,并从其他工程调用浙江声波、恒元精工生产的两根同规格钢塑转换进行替换,重新实施接气作业,至27日凌晨2时,管道重新接气作业结束,经检漏后未发现问题,生产运营部开启管道阀门,管线恢复供气。

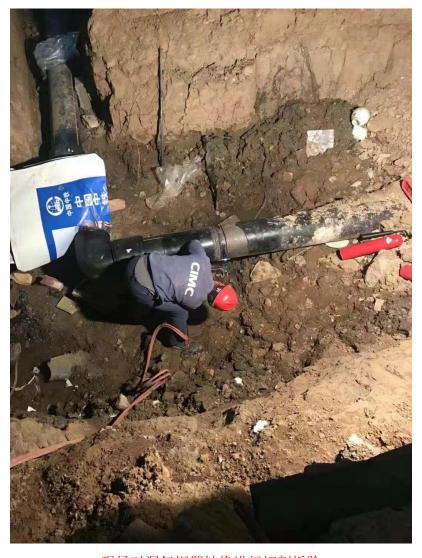
现场对漏气钢塑转换进行切割拆除

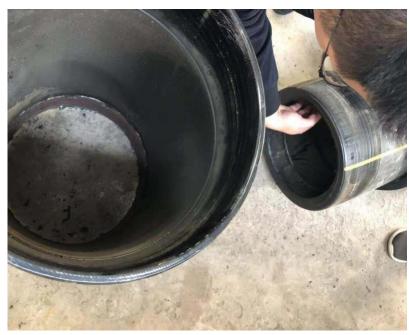
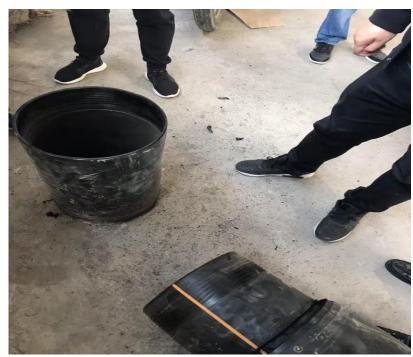
10月31日,华东区域安排工程经理、武煤百江阿波罗厂家及芜湖中燃工程部相关人员对 出现问题的钢塑转换进行查验。经查,出现问题的钢塑转换产品合格证等质量证明文件齐全, 入库时包装及外观检验均未发现明显问题,基本排除配送过程及保管不善造成产品损伤的原因。 因现场无法准确判定造成漏气的原因,经现场协商,由武煤百江阿波罗厂家人员将出现漏 气的两根钢塑转换中的一根带回厂家进行解剖分析,找出问题出现的真实原因。由于上述钢塑转换在现场切割送返芜湖中燃材料仓库时两端焊接的部分管道及电容套筒配件仍连接在钢塑转换上,安排中燃宏远牛守先队下属工人,对连接的其他非钢塑转换主体的管道及配件用钢锯进行手工二次切割,切割过程中,钢塑转换自身 PE 材质部分与钢材质部分连接处发生分离脱落。对已脱落的钢塑转换进行查验发现,钢塑转换内衬钢套与外部钢管结合处约 5cm,脱落而出的 PE 材质内插钢制部分内侧及外缘发现有熔化痕迹。

分离脱落的钢塑转换

- 31 日上午 11 时许,脱落的钢塑转换由阿波罗厂家人员签收并带离芜湖中燃材料仓库。 鉴于该情况的出现,经与武煤百江阿波罗燃气有限公司商定达成一致意见:
- 1、对目前已采购但尚未投入使用的武煤百江阿波罗厂家生产的钢塑转换全部临时暂停使用,等待厂家通知后恢复使用:
- 2、对目前已安装并投入使用的武煤百江阿波罗厂家生产的 315/OD325 直管式钢塑转换进行全面梳理排查,排查过程中若继续发现问题钢塑转换,由集团入围的其他生产厂家的同类产品替换,替换产生的费用及损失由武煤百江阿波罗燃气有限公司承担;
- 3、临时暂停使用阿波罗钢塑转换期间,工程建设所需使用的钢塑转换报武煤百江阿波罗燃气有限公司备案同意后,线下采购集团入围的其他厂家产品;

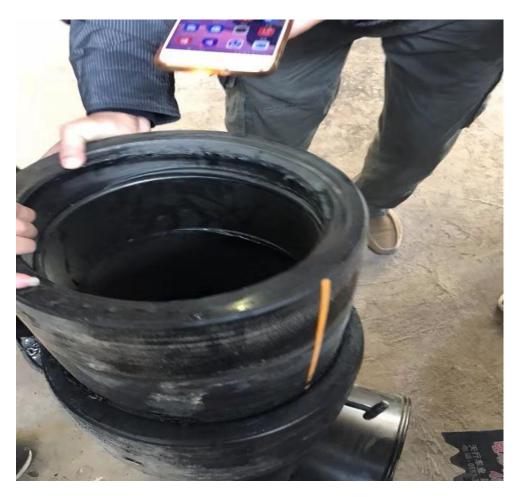
钢塑转换 PE 部分熔化痕迹
