# RELATÓRIO DE MANUTENÇÃO PREVENTIVA

Nº ORDEM DE SERVIÇO: 5865

| <b>Redutor:</b><br>REDUTOR CESTARI - V12 3 | <b>Redução:</b><br>1:43,7 | <b>Série:</b><br>932970 |

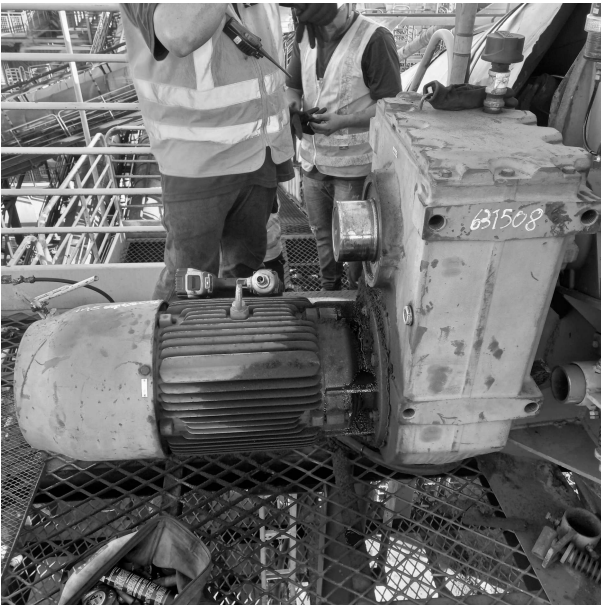
EQUIPAMENTO COM VAZAMENTO EXCESSIVO PELA RETENTOR DO EIXO DE SAÍDA - APARENTE EXCESSO DE OLEO

\* NO MOMENTO DA DESMONTAGEM EQUIPAMENTO APRESENTAVA VAZAMENTO DE OLEO PELO RETENTOR DE SAÍDA - COMO CAUSA PROVAVEL EXCESSO DE OLEO

# REALIZADO A TROCA DOS COMPONENTES CONFORME REGISTRO NO CAPUT: "PEÇAS NECESSÁRIAS PARA EXECUÇÃO";

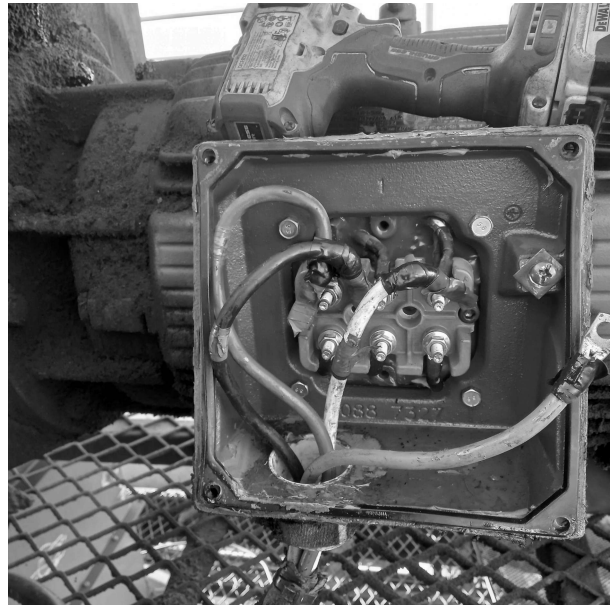
LIGAÇÃO DE CABOS NO MOMENTO DA DESMONTAGEM - SEQUENCIA CABOS (VERMELHO/PRETO/BRANCO) - ETIQUETAS COLORIDAS (VERDE/AZUL/VERMELHO)

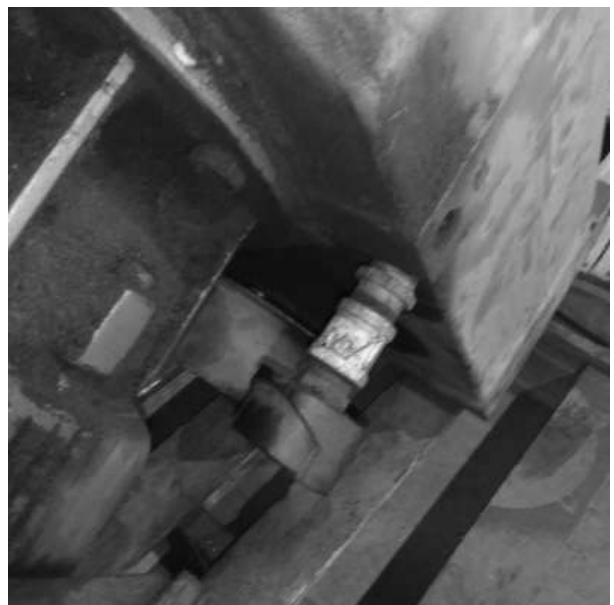
FILTRO SUSPIRO DE OLEO INSTALADO
