# RELATÓRIO DE MANUTENÇÃO PREVENTIVA

Nº ORDEM DE SERVIÇO: 5870

| Redutor:<br>REDUTOR CESTARI V12 3 - C | Redução:<br>1 : 43,7 | Série:<br>GR.20145 |

RE-631509 - REDUTOR TRANSPORTADORA DE CORREIA TCD/48" (03) OS #78737

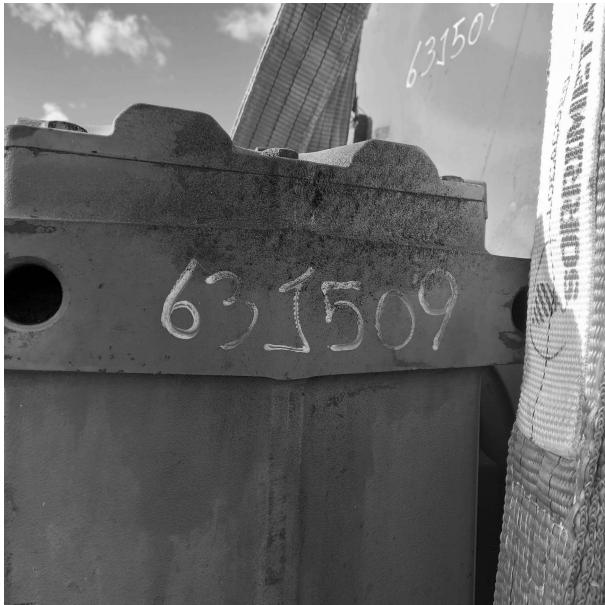
FOTO ENVIADA PELO CLIENTE PARA EFEITOS DE ORÇAMENTO

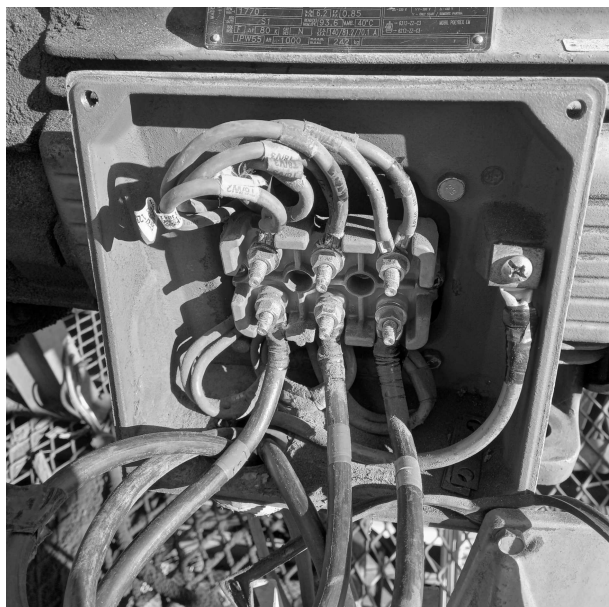
TAG DESCRITO NO EQUIPAMENTO NO MOMENTO DA DESMONTAGEM
