# RELATÓRIO DE MANUTENÇÃO PREVENTIVA

Nº ORDEM DE SERVIÇO: 5867

| <b>Redutor:</b> CESTARI<br>V12331BGA0SPW0AVBA<br>P3 - CT 21 | <b>Redução:</b><br>43,65 | <b>Série:</b> |

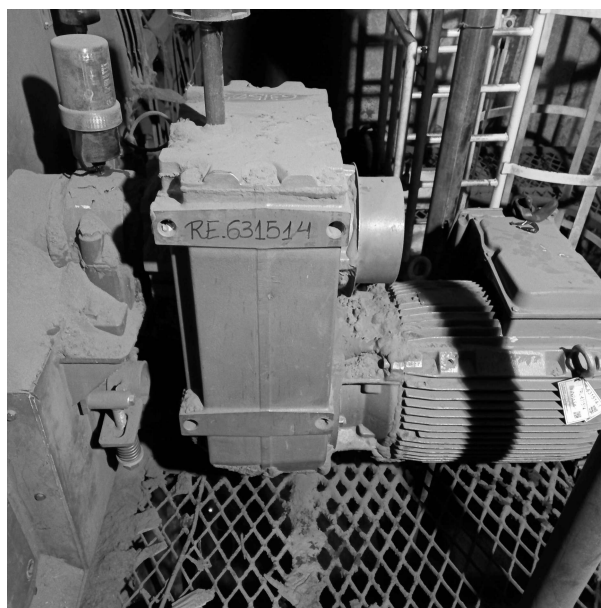
EQUIPAMENTO MONTADO - CX DE LIGAÇÃO MONTADA PARA LADO DIREITO (OLHANDO ATRAS DO MOTOR)

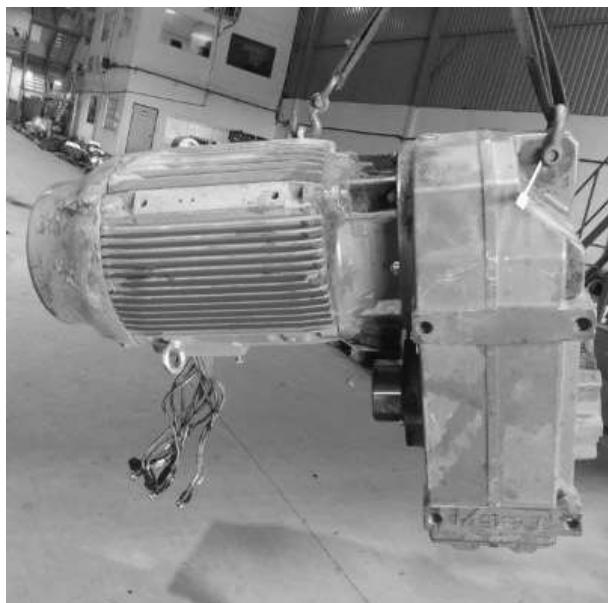
EQUIPAMENTO MOMENTO CHEGADA OFCINA
