# RELATÓRIO DE MANUTENÇÃO PREVENTIVA

Nº ORDEM DE SERVIÇO: 5872

| Redutor:<br>CESTARI V10 3 1:41 BGA 200 | Redução:<br>1: 41,41 | Série:<br>1067843120 |

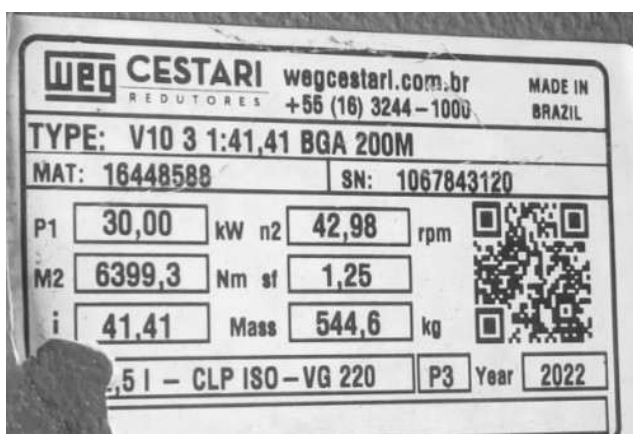
PLACA IDENTIFICAÇÃO ENVIADA PELO CLIENTE

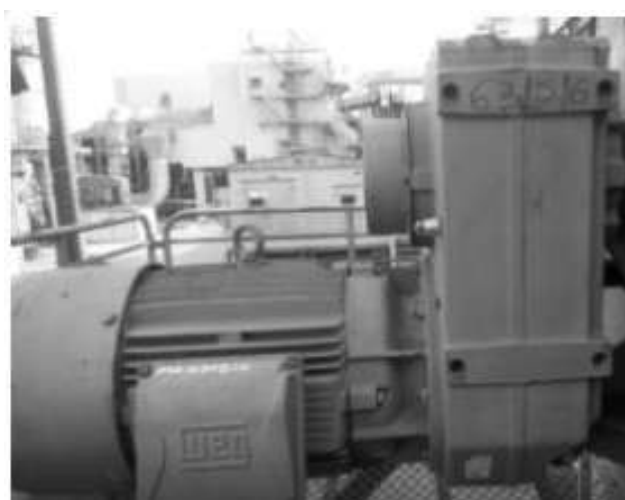
FOTO EQUIPAMENTO MONTADO ENVIADO PELO CLIENTE

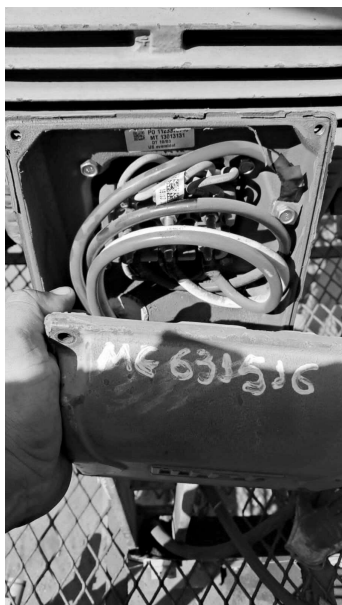
LIGAÇÃO CABOS - FOTO NO MOMENTO DA DESMONTAGEM

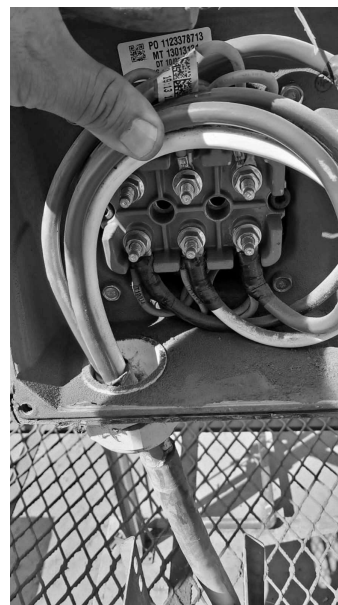
LIGAÇÃO CABOS - FOTO NO MOMENTO DA DESMONTAGEM  
(PRETO/BRANCO/VERMELHO)

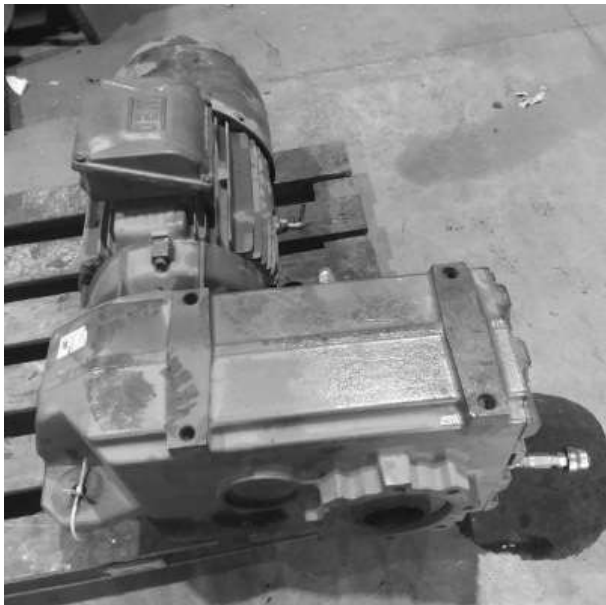
EQUIPAMENTO MOMENTO QUE CHEGOU OFICINA
