Nº ORDEM DE SERVIÇO:

6054

| DADOS DO CLIENTE E EQUIPAMENTO | | |
|---|---|---|
| <b>Equipamento:</b><br>REDUTOR PLANETARIO SEW K/ | <b>Redução:</b><br>Ex: 1:40 | <b>Série:</b><br>7081821359060001X2206 |

ANÁLISES FOTOGRÁFICAS

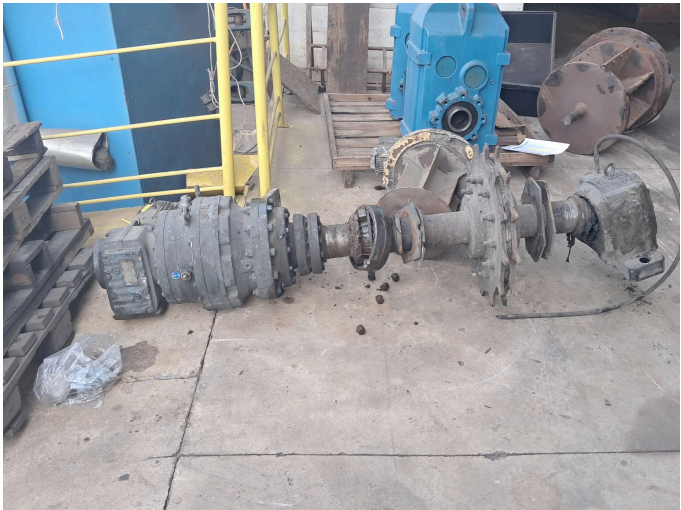
EQUIPAMENTO VEIO COM EIXO MONTADO

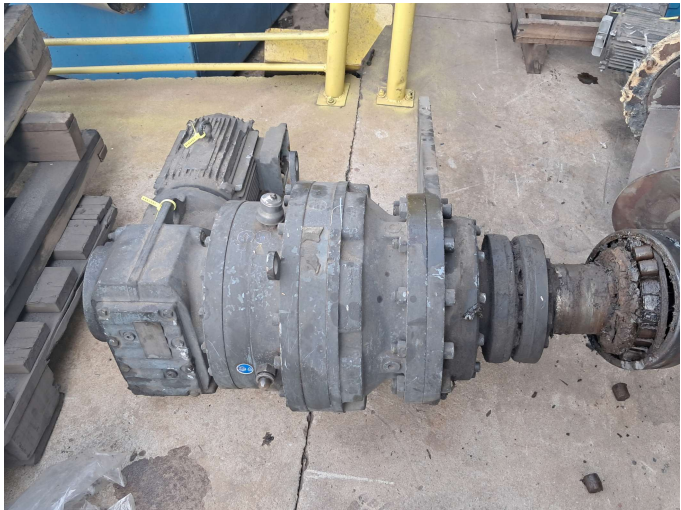
SINAIS ONDE O EIXO TRAVOU NA BUCHA DE ENTRADA DO REDUTOR

| CONCLUSÕES |
|---|
| EQUIPAMENTO COM EIXO TRAVADO SENDO NECESSÁRIO TRAZER PARA OFICNA PARA USO DE EQUIPAMENTOS MAIS POTENTES - # ACOPLADO EM OS: 6031<br>## HOUVE NECESSIDADE DE CONFEÇÃO DE UM NOVO EIXO, ANTIGO HAVIA FUNDIDO SENDO NECESSÁRIO O CORTE DO MESMO;<br># REALIZADO A TROCA DOS COMPONENTES DESCRITOS NO CAMPO: "PEÇAS NECESSÁRIAS PAA EXECUÇÃO"; |

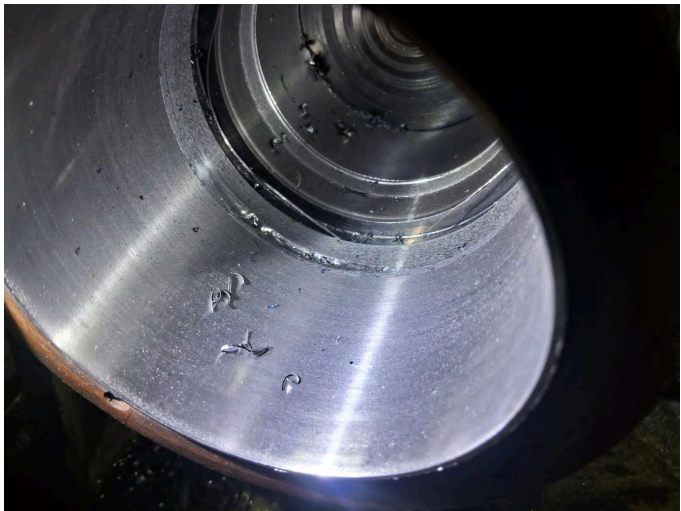
SINAIS DE TRAVAMENTO DO EIXO
