# RELATÓRIO DE MANUTENÇÃO PREVENTIVA

Nº ORDEM DE SERVIÇO: 5882

| Redutor:<br>CESTARI V10 3 29 | Redução:<br>1: 41,4 | Série:<br>932973 |

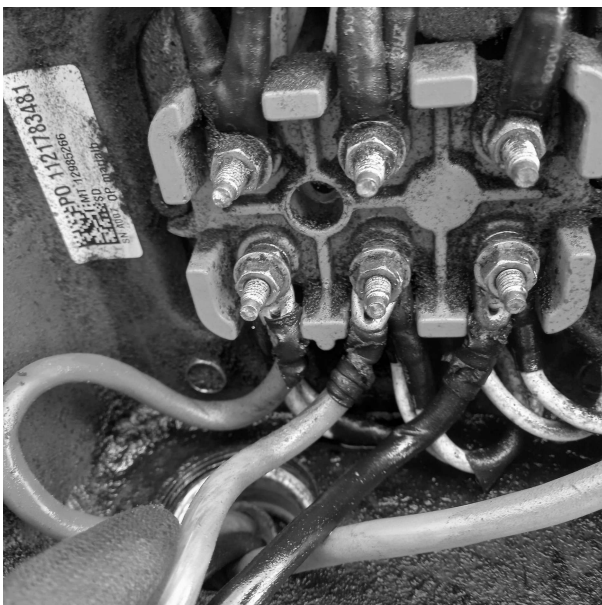
LIGAÇÃO ELÉTRICA MOMENTO DESMONTAGEM

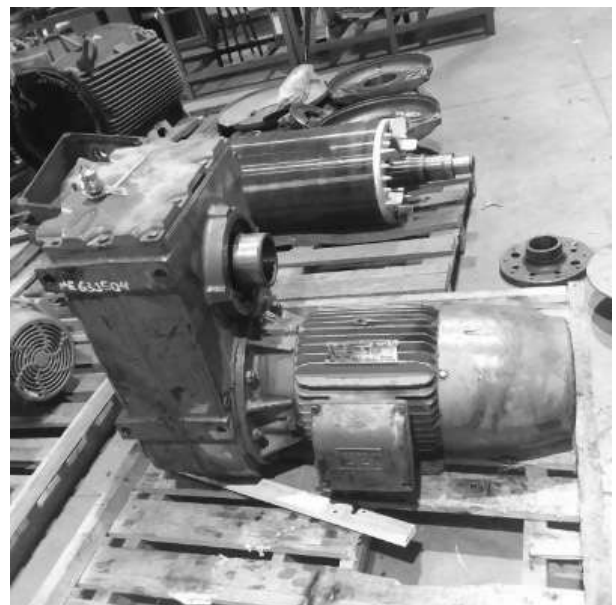
EQUIPAMENTO MOMENTO CHEGOU OFICINA

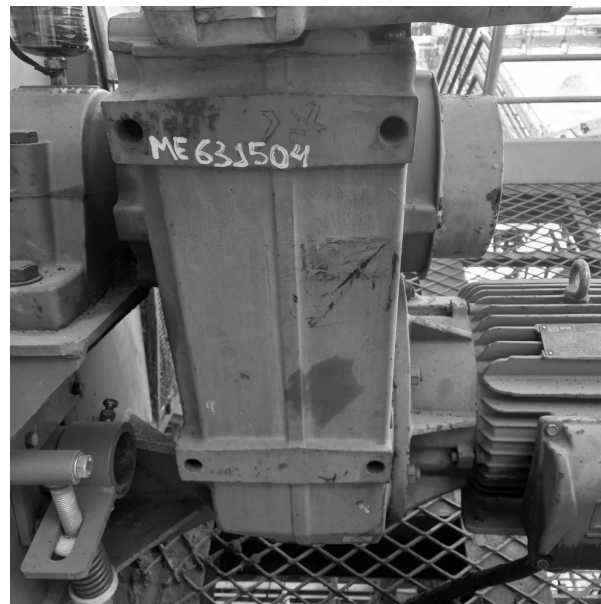
EQUIPAMENTO ANTES DE DESMONTAGEM
