รายงานการบำรุงรักษาระบบ Ansul 2/2 ประจำปี 2566

บริษัท ดี เอราวัณ กรุ๊ป จำกัด (มหาชน) โครงการ Holiday Inn Pattaya Bay Tower วันที่ 27 - 28 ตุลาคม 2566

REPORT OF INSPECTION & TESTING OF ANSUL SYSTEM 2/2

Holiday Inn Pattaya Bay Tower

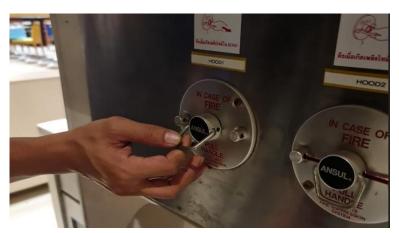
รูปภาพ การทคสอบการคึ่ง Manual Pull Station
