รายงานการบำรุงรักษาระบบ Ansul 1/2 ประจำปี 2566

บริษัท ดี เอราวัณ กรุ๊ป จำกัด (มหาชน) โครงการ Holiday Inn Pattaya Bay Tower วันที่ 4 - 5 พฤษภาคม 2566

เรื่อง ส่งมอบเอกสารการบำรุงรักษาระบบ Ansul

REPORT OF INSPECTION & TESTING OF ANSUL SYSTEM 1/2

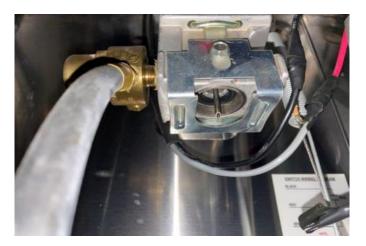
รูปภาพ การทดสอบ โดยการตัด Test Link และการทำงานขของ Release Mechanism Trip (เข็มแทงฉนวนทำงาน)

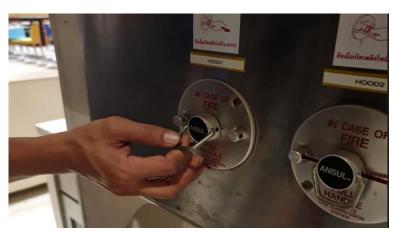
รูปภาพ การทดสอบการคึง Manual Pull Station
